### Resolución Presidencia Junta Comuna

**Referencia:** Extracciones de emergencia – Ley 3263 -Informes de extracciones N° 745-746

| GOBIERNO DE LA CIUDAD DE BUENOS AIRES | | PLANILLA DE INSPECCIÓN VISUAL BÁSICA | | Fecha: 19/5/2025 | |

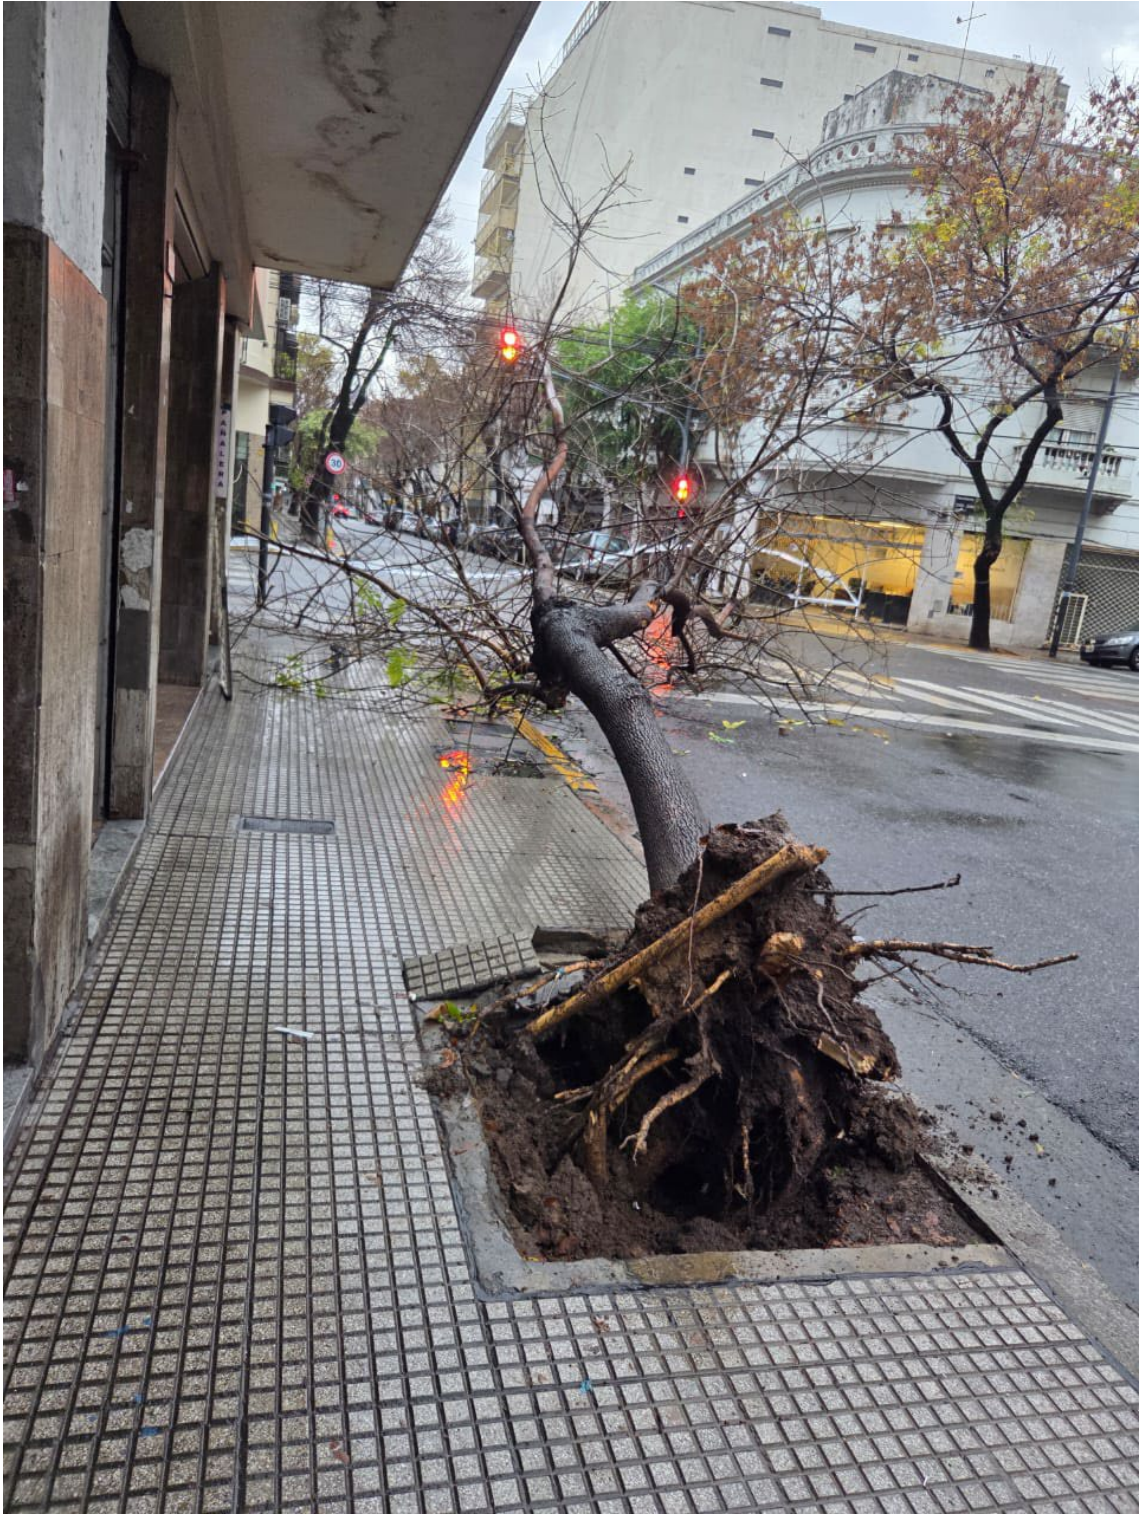
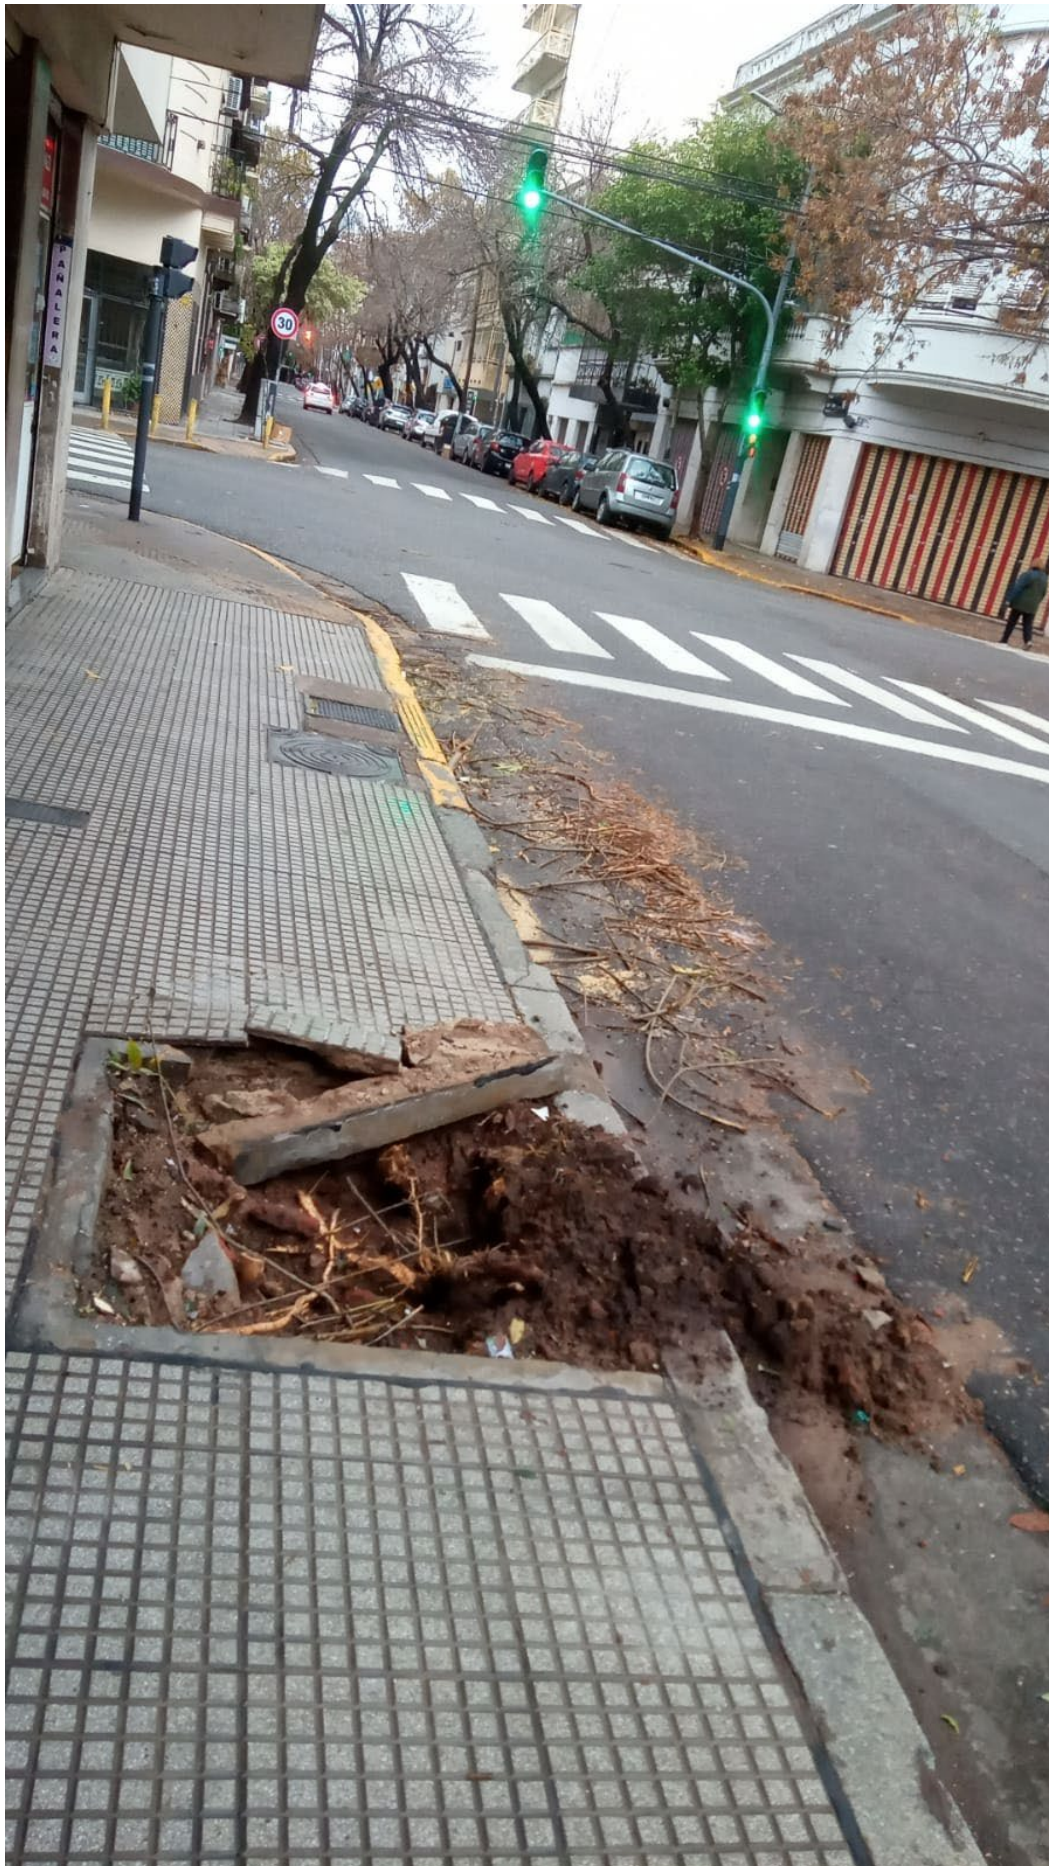
| GOBIERNO DE LA CIUDAD DE BUENOS AIRES | | PLANILLA DE INSPECCIÓN VISUAL BÁSICA | | Fecha: 19/5/2025 | |
|---|---|---|---|---|---|
| Ejemplar volcado | | | | | |
| El fallo ya sucedió | | Medio | | Menor | |
| <p>EMERGENCIA 16/05/2025</p> <p>Ejemplar caído en la vereda, durante temporal, obstruyendo la libre y segura circulación de transeúntes. Se solicitó el tizado de partes y limpieza con urgencia.</p> <p>Hora de inicio de emergencia: 11:12</p> <p>Hora de fin de emergencia: 12:10</p> | | | | | |

| GOBIERNO DE LA CIUDAD DE BUENOS AIRES | | PLANILLA DE INSPECCIÓN VISUAL BÁSICA | | Fecha: 19/5/2025 | |
|---|---|---|---|---|---|
| Tarea recomendada: Extracción | | | | | |

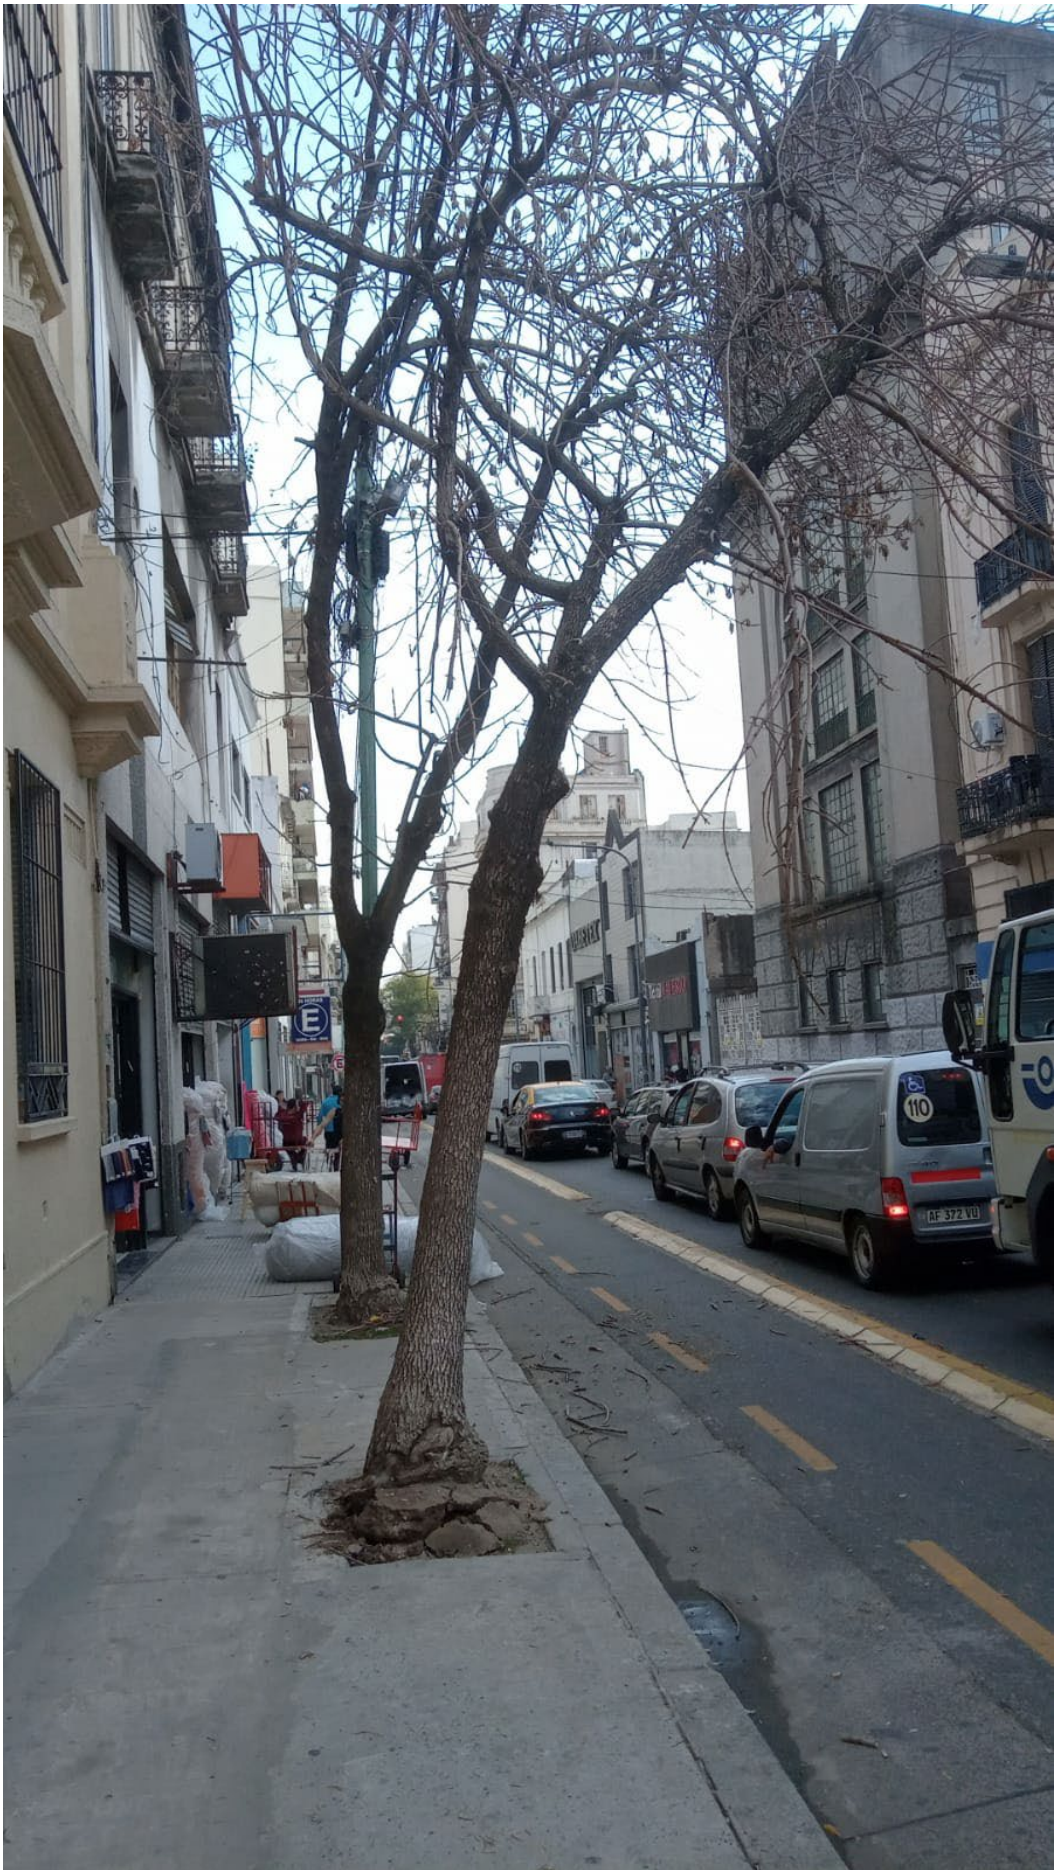
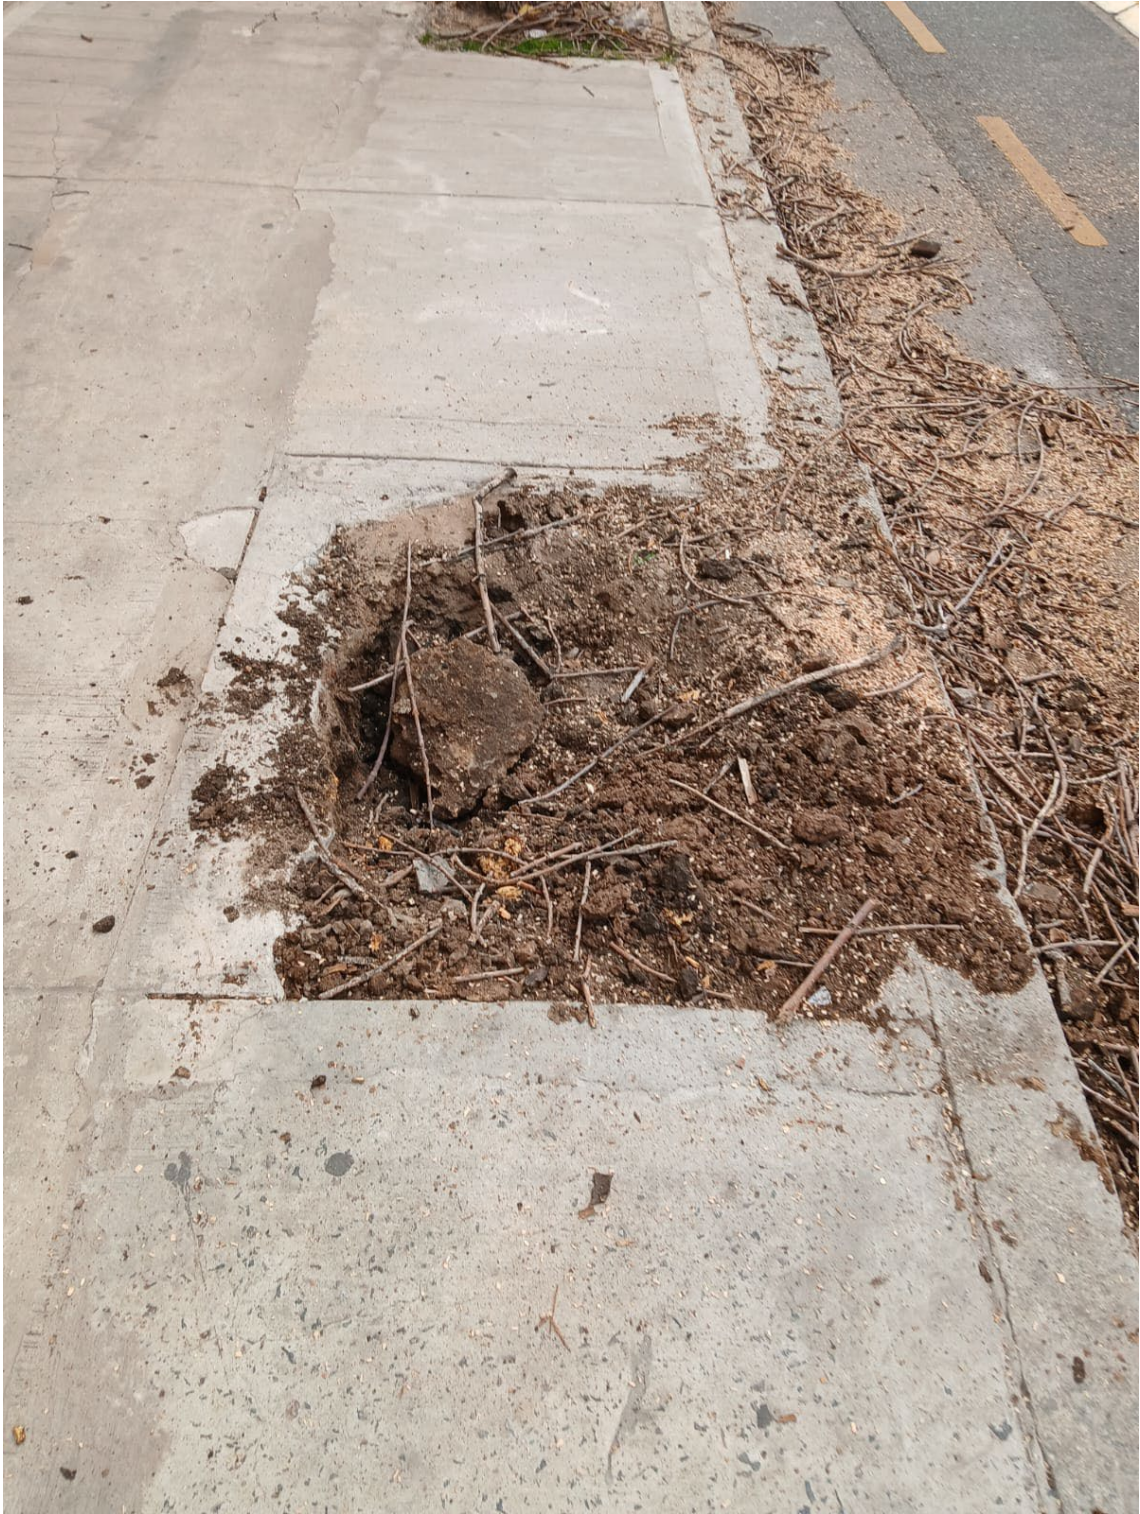
| Calle | | TUCUMAN | | Chapa | 2430 | Referencia | | |

| Árbol muerto en pie, sin otros defectos importantes | | | | | | | | |
| Probable | | Medio | | Significativa | | Moderado | | |
| <div>Ejemplar seco en pie. Se solicita extracción.</div> | | | | | | | | |

| Tarea recomendada: Extracción | | | | | | | | |
