### Resolución Presidencia Junta Comuna

**Referencia:** S/ Extracciones de ejemplares arbóreos - Informes 723 al 744.-

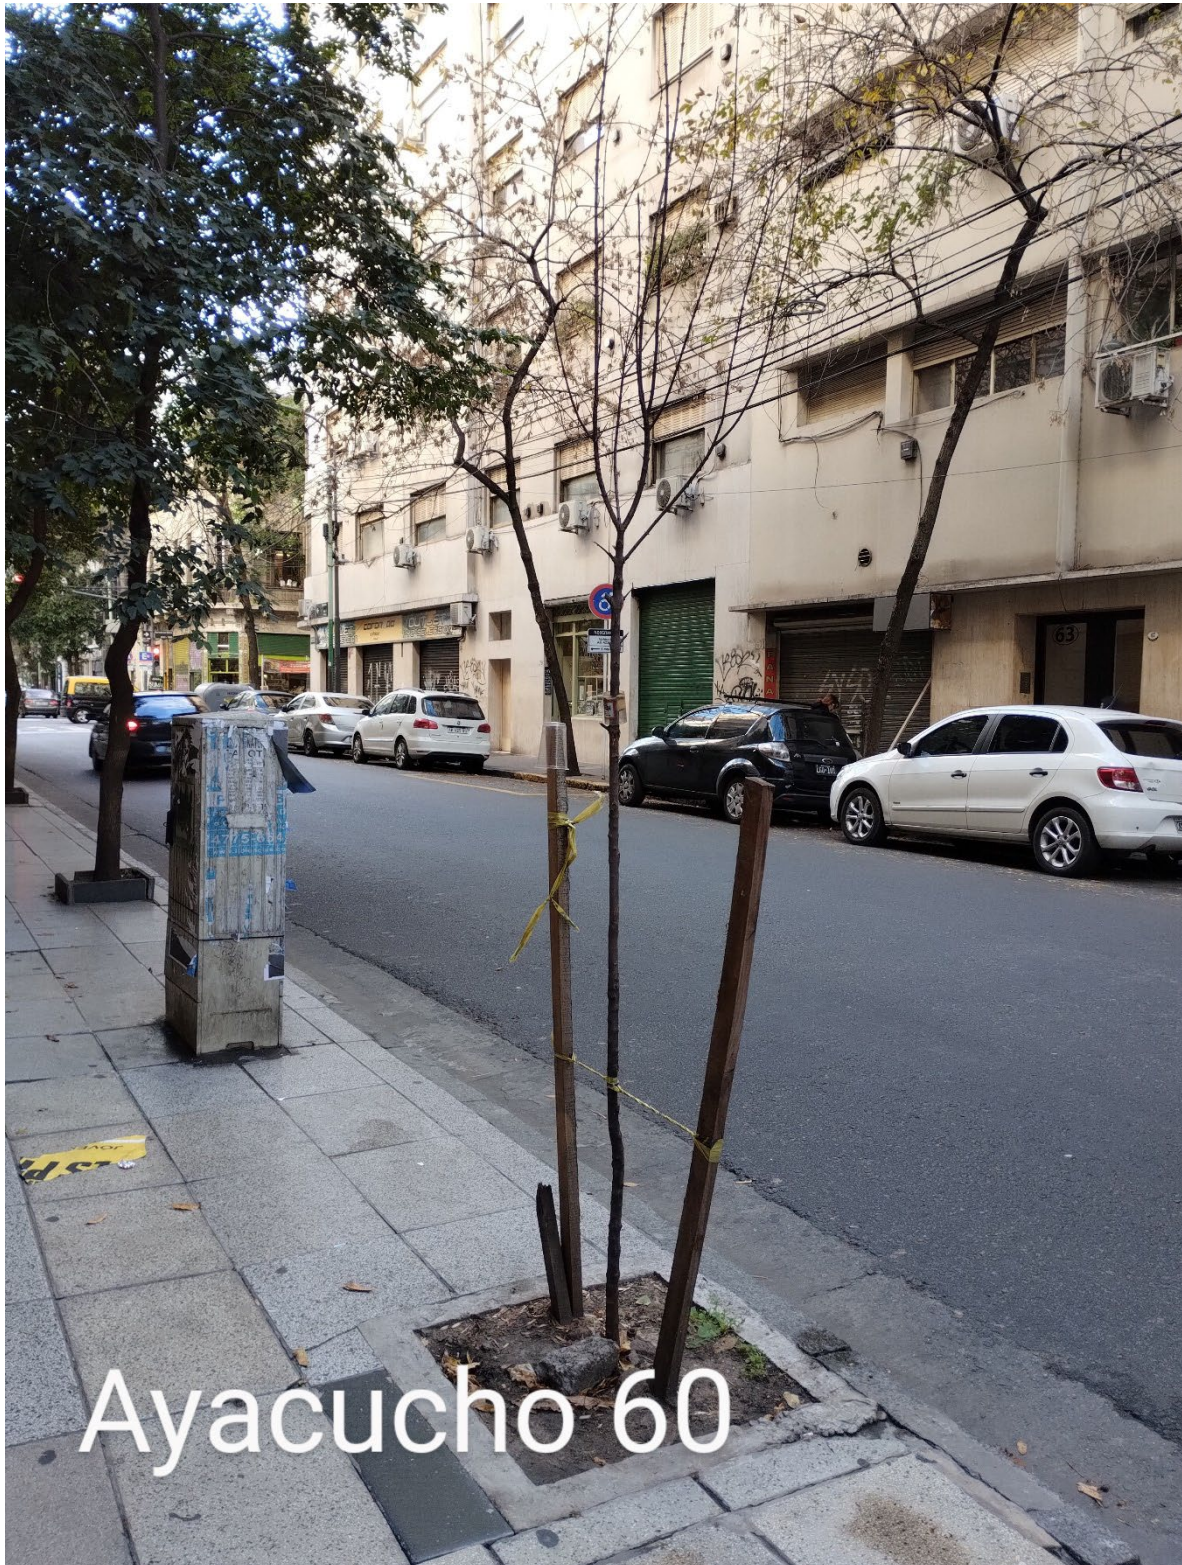
| Árbol muerto en pie, sin otros defectos importantes | | | | | | |
| <p>Al momento de inspección, se visualiza que el ejemplar recién plantado se secó y permanece muerto en pie. Se solicita su extracción y replantación de un nuevo ejemplar.</p> | | | | | | |

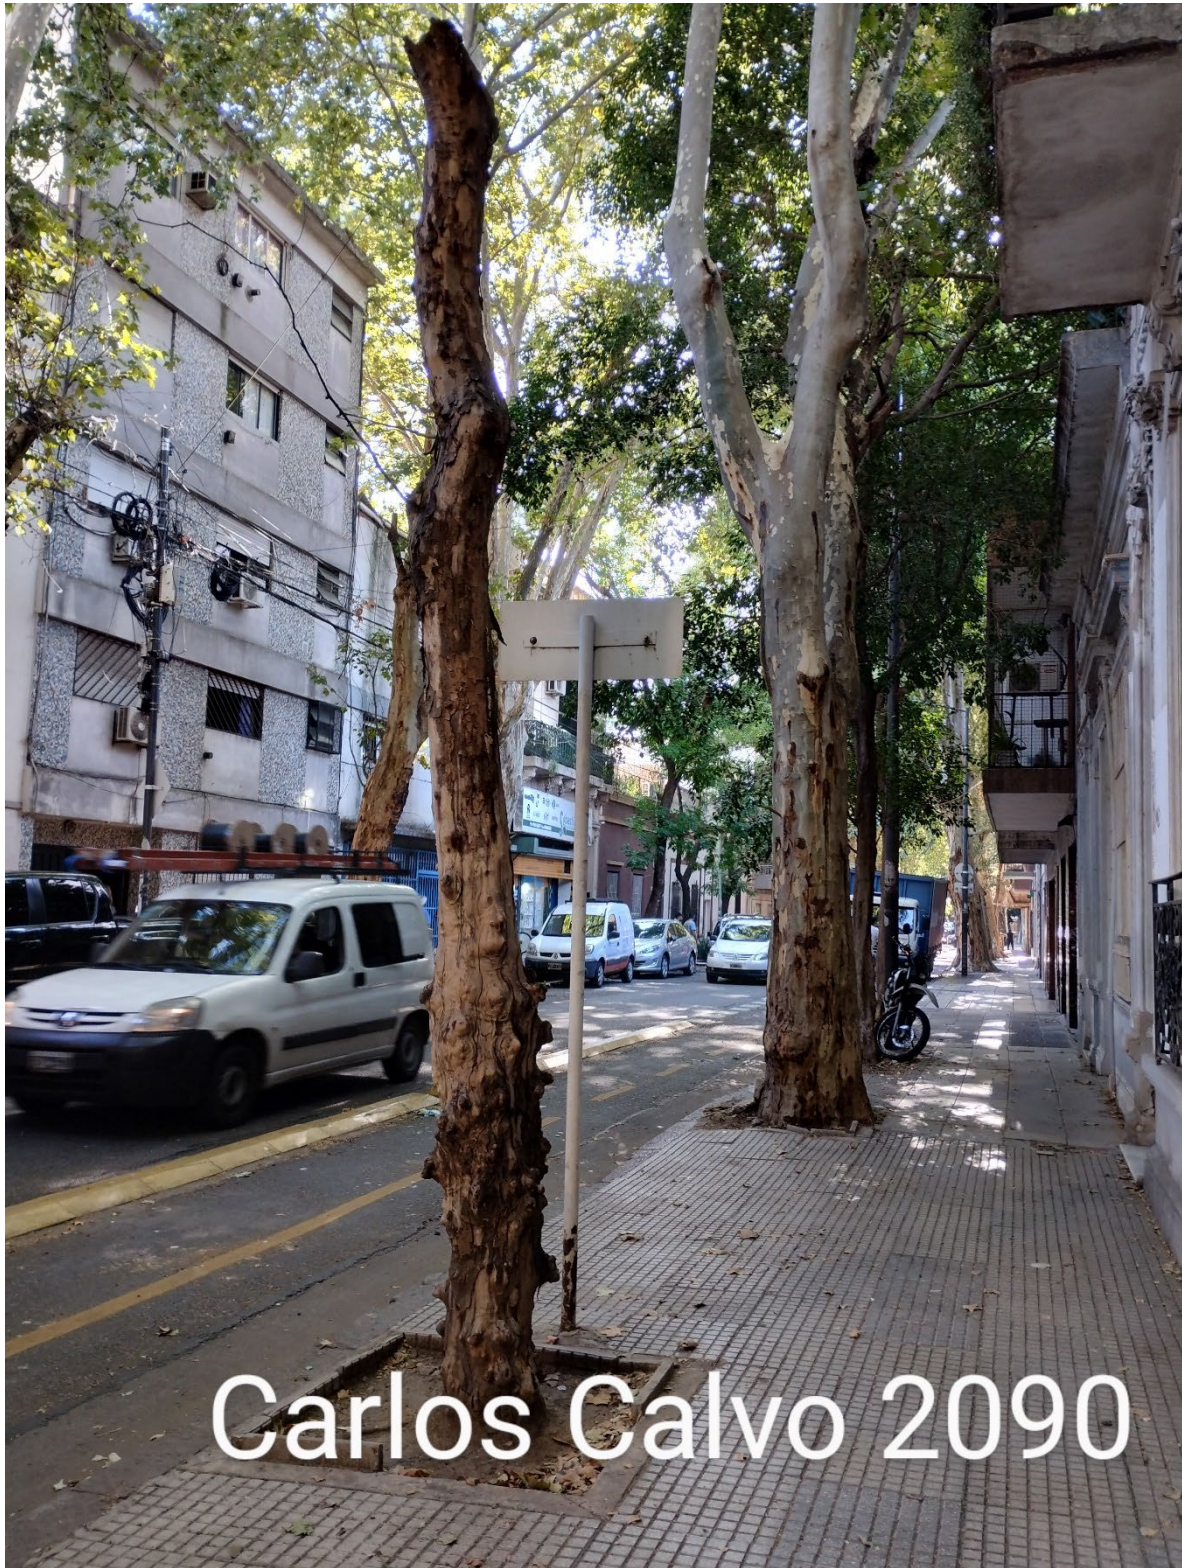
INFORME 724

| Árbol muerto en pie, sin otros defectos importantes | | | | | | | |
| Tocón muerto en pie. Se solicita extracción. | | | | | | | |

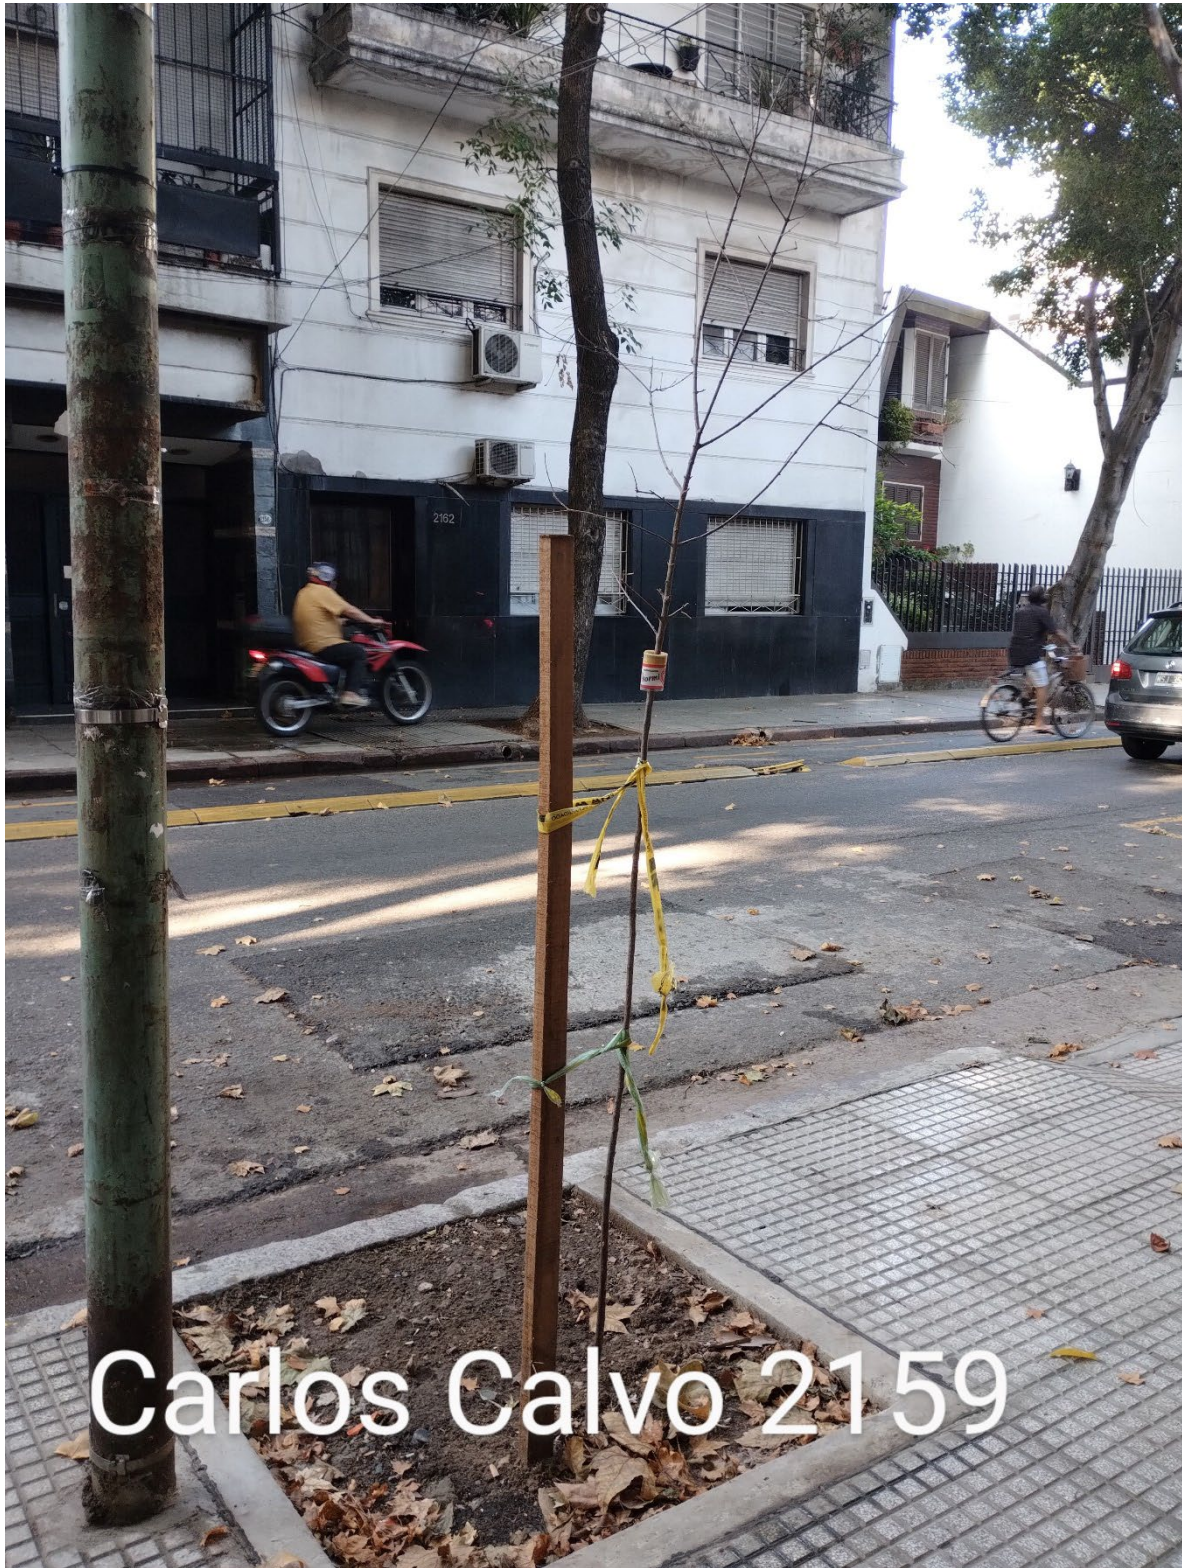
Carlos Calvo 2159

| Árbol muerto en pie, sin otros defectos importantes | | | | | | | | | | | | | |
| Ejemplar muerto en pie. Se solicita extracción. | | | | | | | | | | | | | |

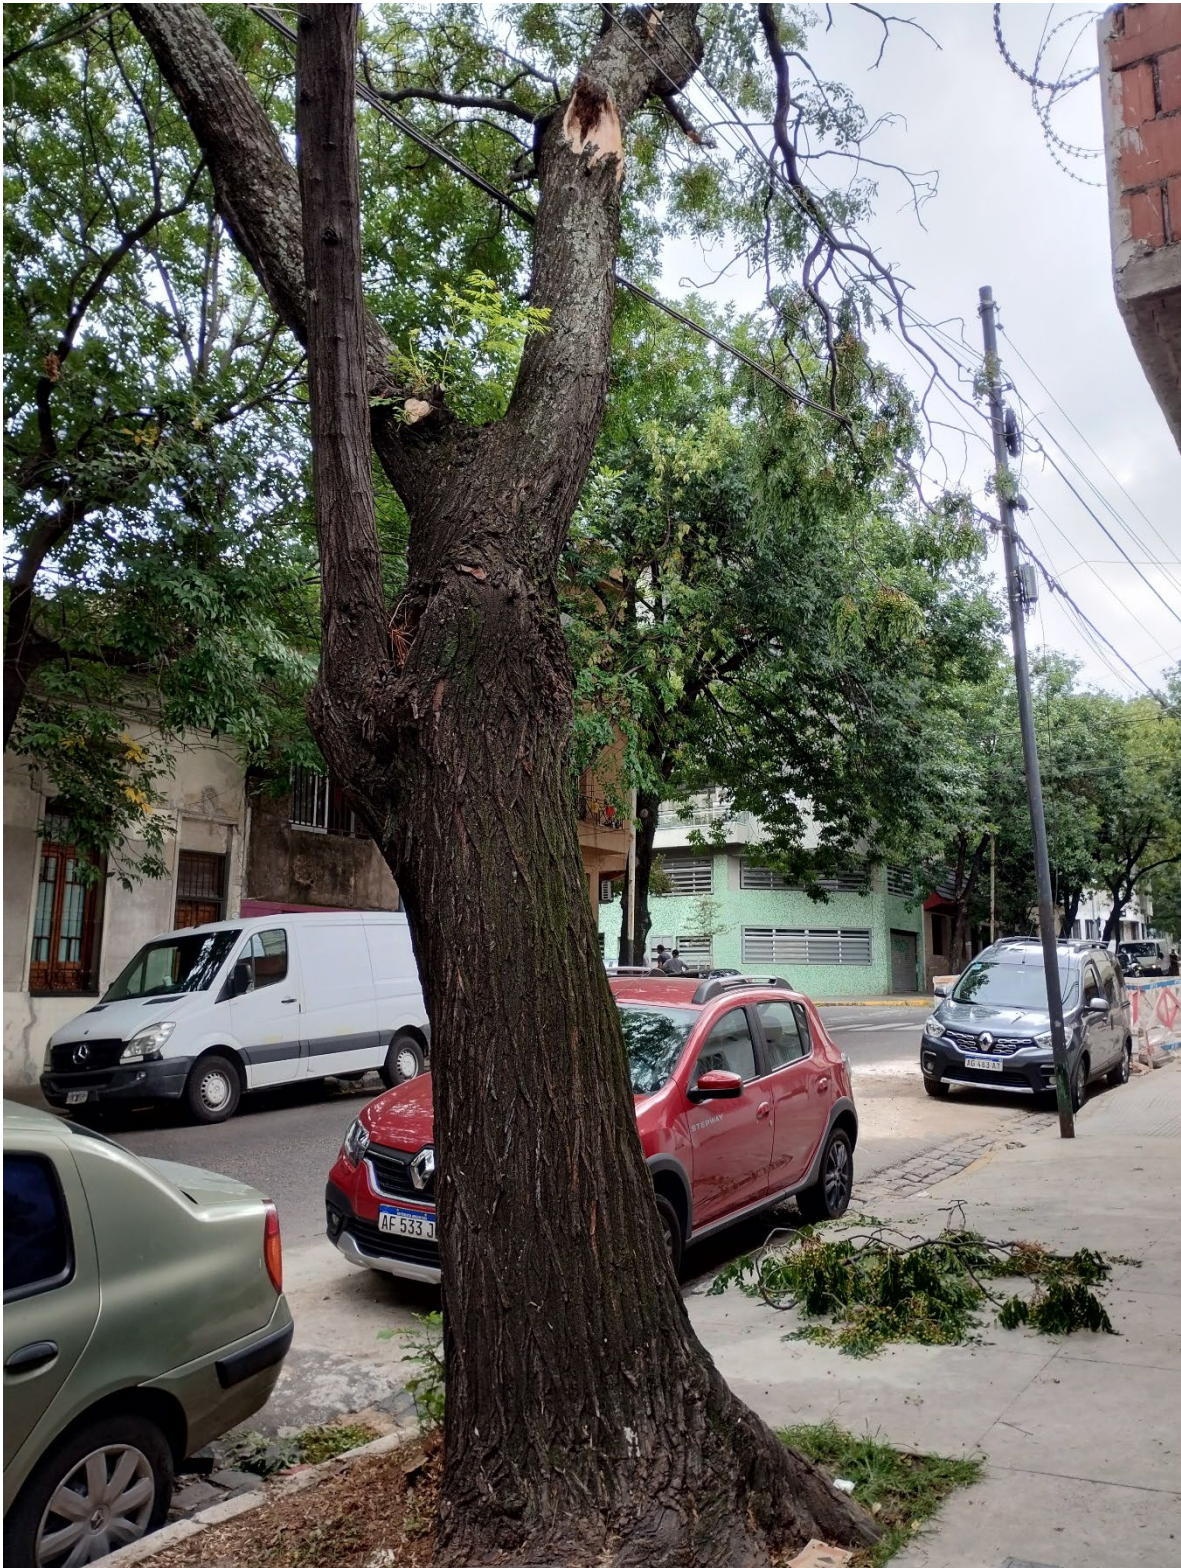
| Descomposición avanzada del tronco o de la/s cavidad/es, Grietas o cavidades especialmente aquellas en contacto con el suelo o asociadas con otros defectos | | | | | | | |
| Posible | | Alto | | Significativa | | Moderado | |
| <p>Ejemplar con avanzado ataque de hongos xilófagos en el fuste, lo que compromete la estructura del tronco y aumenta significativamente el riesgo de caída. El mismo presenta ahuecamiento de la base del tronco, se puede visualizar aserrín producto de la actividad biológica, el ahuecamiento se extiende de la base a la bifurcación del tronco. El ejemplar presentó podas de emergencia debido a la rotura de ramas, debido al frágil anclaje al fuste. Se solicita extracción.</p> | | | | | | | |

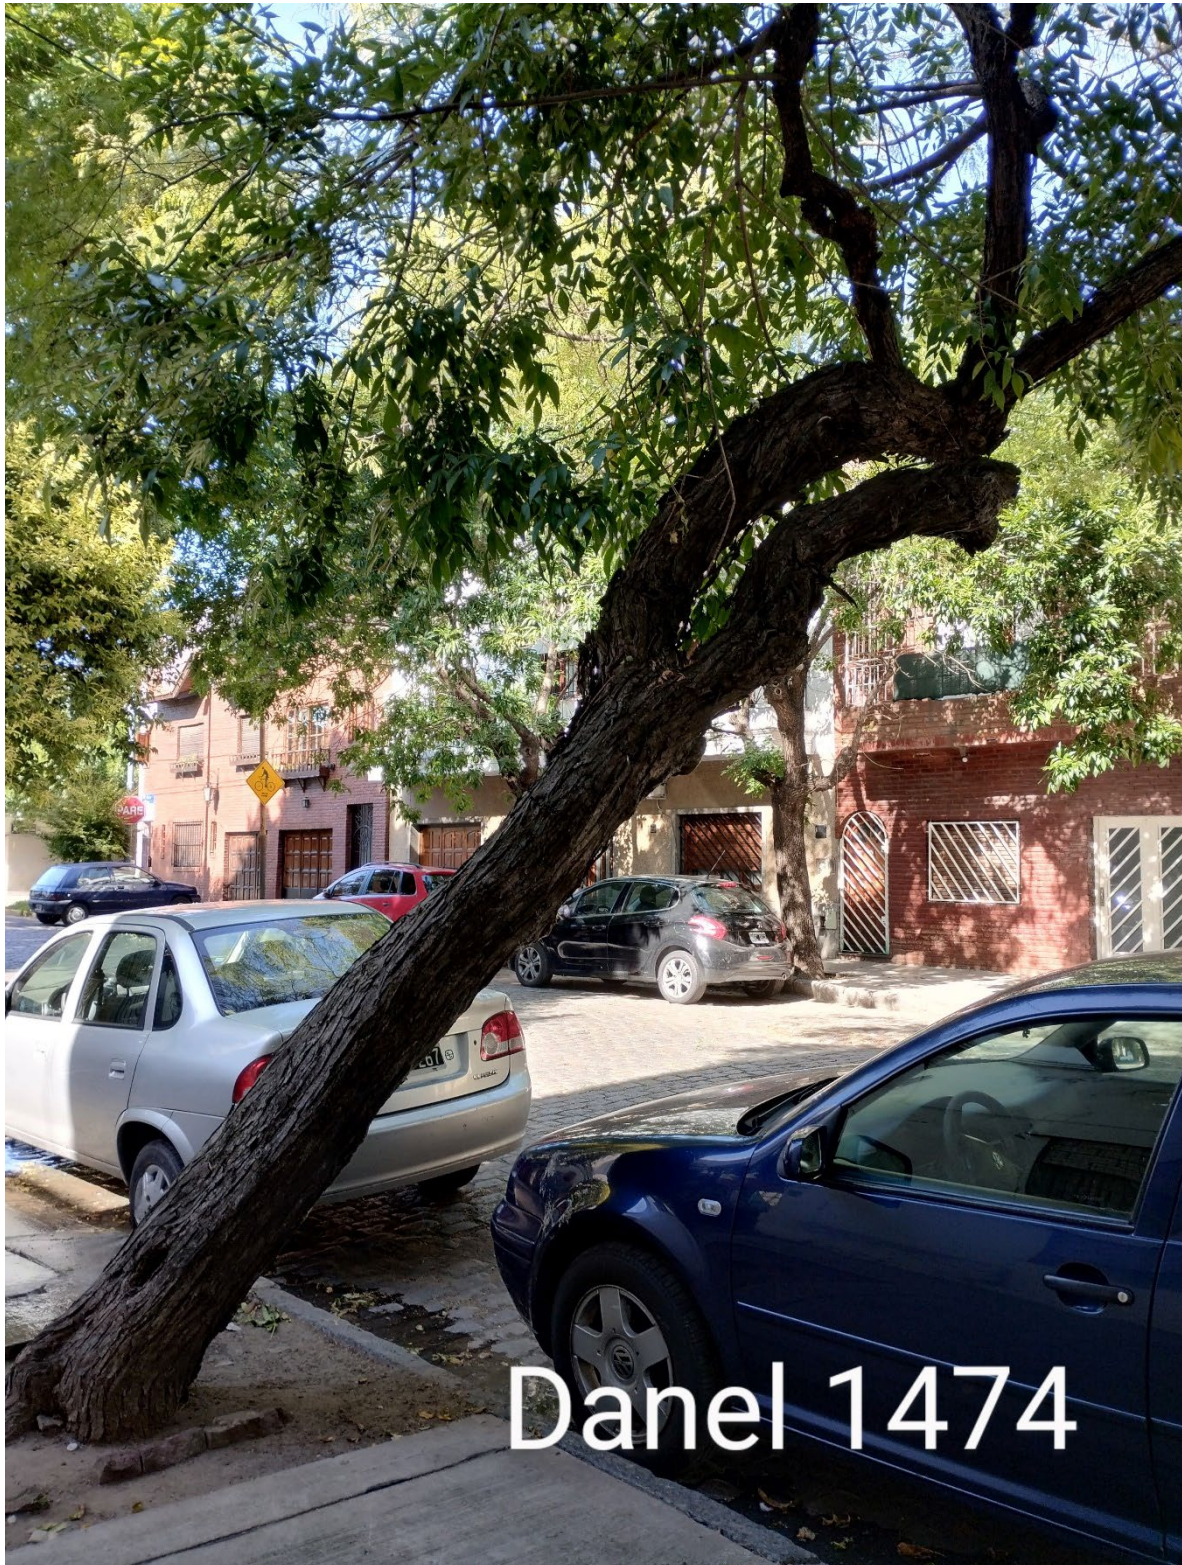
Danel 1474

| Inclinación del árbol mayor a 45° con rotura de raíz | | | | | |
| Ejemplar en buen estado sanitario pero inclinado fuertemente hacia la calle, obstaculizando el libre estacionamiento de vehículos. Se solicita extracción. | | | | | |

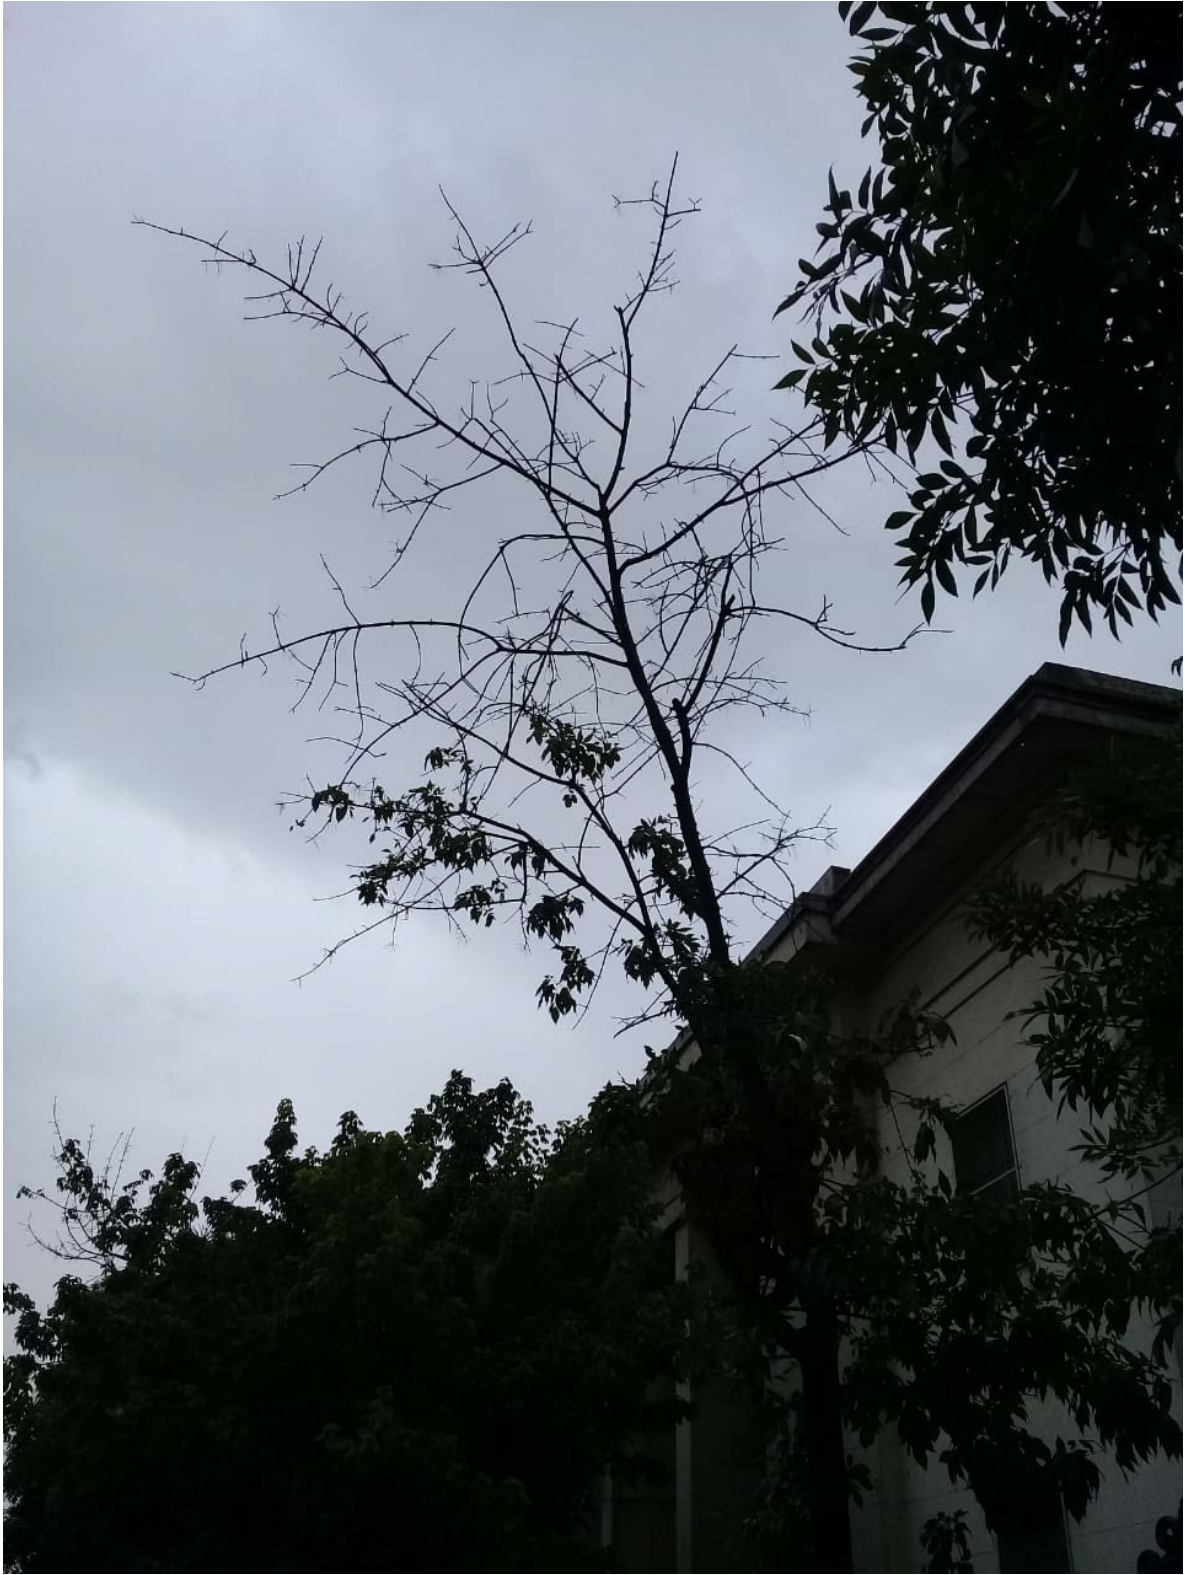
| Descomposición avanzada del tronco o de la/s cavidad/es, Grietas o cavidades especialmente aquellas en contacto con el suelo o asociadas con otros defectos, Defecto/s que afecte a más del 40% de la circunferencia del árbol, Pared remanente escasa, Grietas o caries extensas desde fuste hacia ramas primarias | | | | | |
| <p>El ejemplar presenta una abertura del tronco que va desde el suelo hasta las ramas primarias. Se visualiza que el ejemplar ha sido vandalizado, presenta quemaduras del tronco que llegan hasta las ramas primarias. Se utiliza para tirar desperdicios y luego quemarlos. La grieta que quizá comenzó con una herida, hoy en día afecta a más del 40% del tronco. No posee xilema. El espesor de la pared remanente no pasa los 8cm. Se solicita extracción para disminuir riesgos.</p> | | | | | |

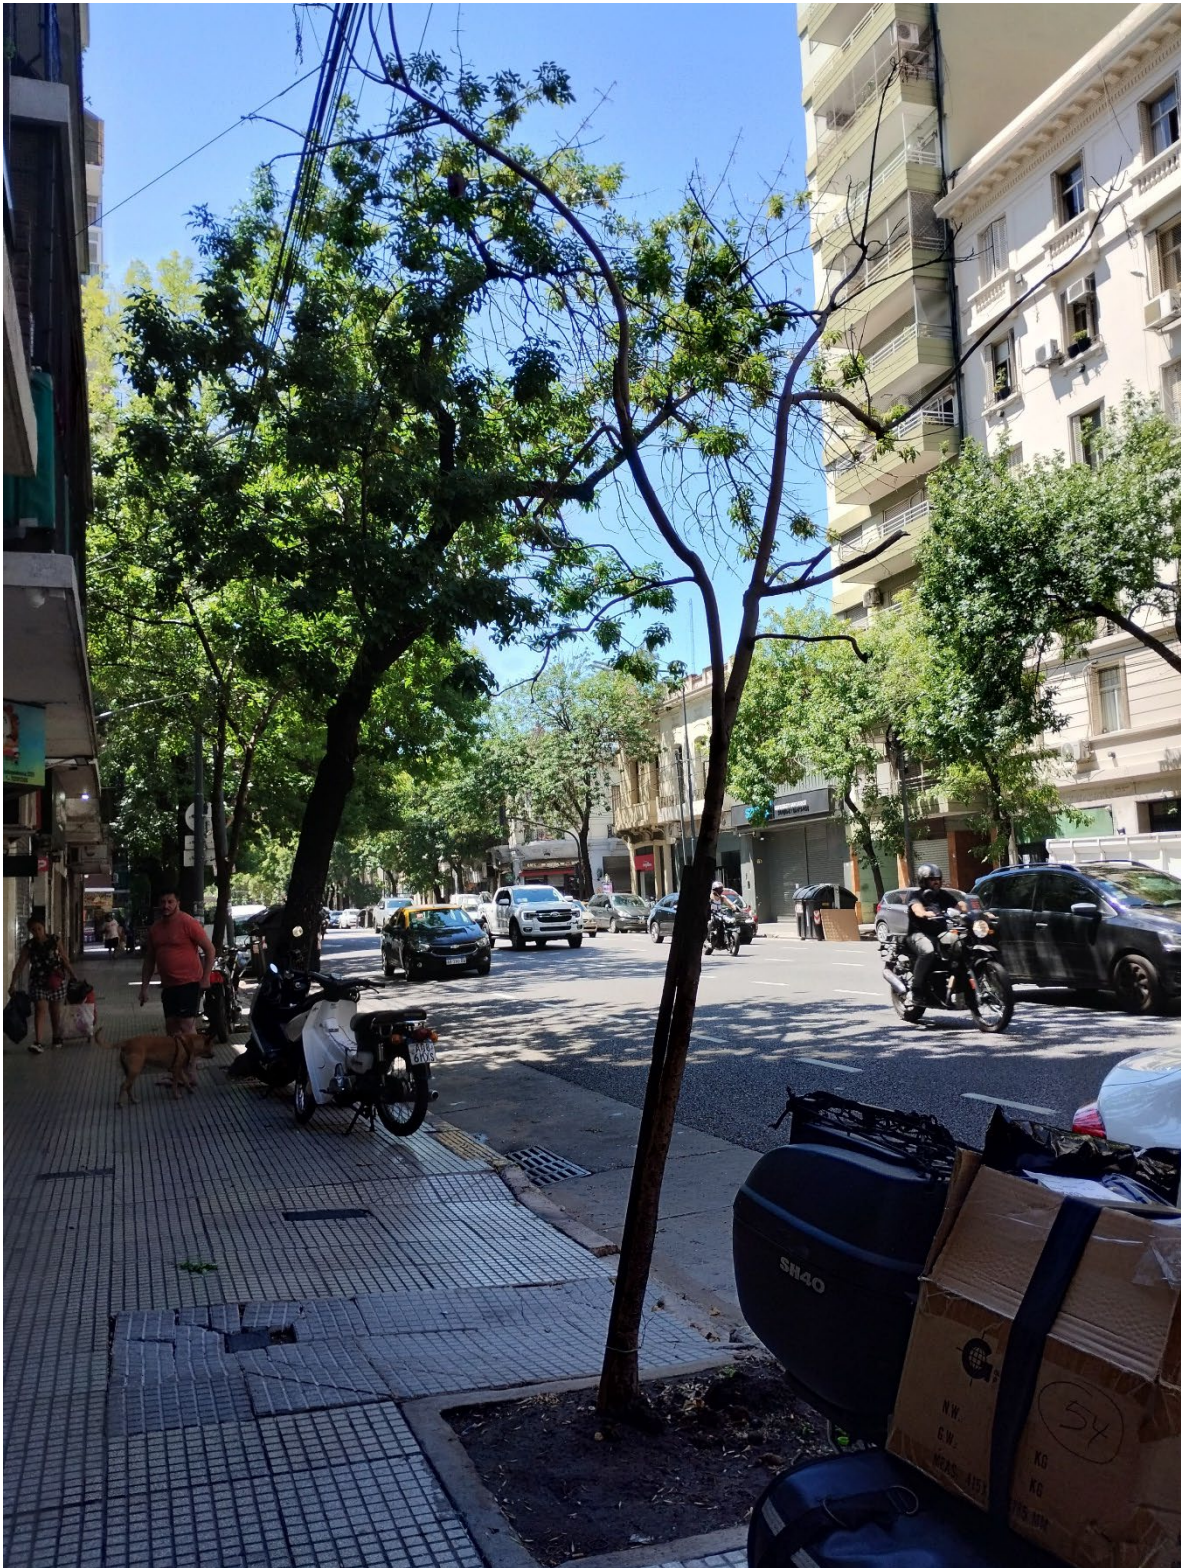
| Árbol muerto en pie, sin otros defectos importantes | | | | | |
| <div style="border: 1px solid black; padding: 10px; text-align: center;"> El ejemplar plantado ha muerto, se solicita replantación. </div> | | | | | |

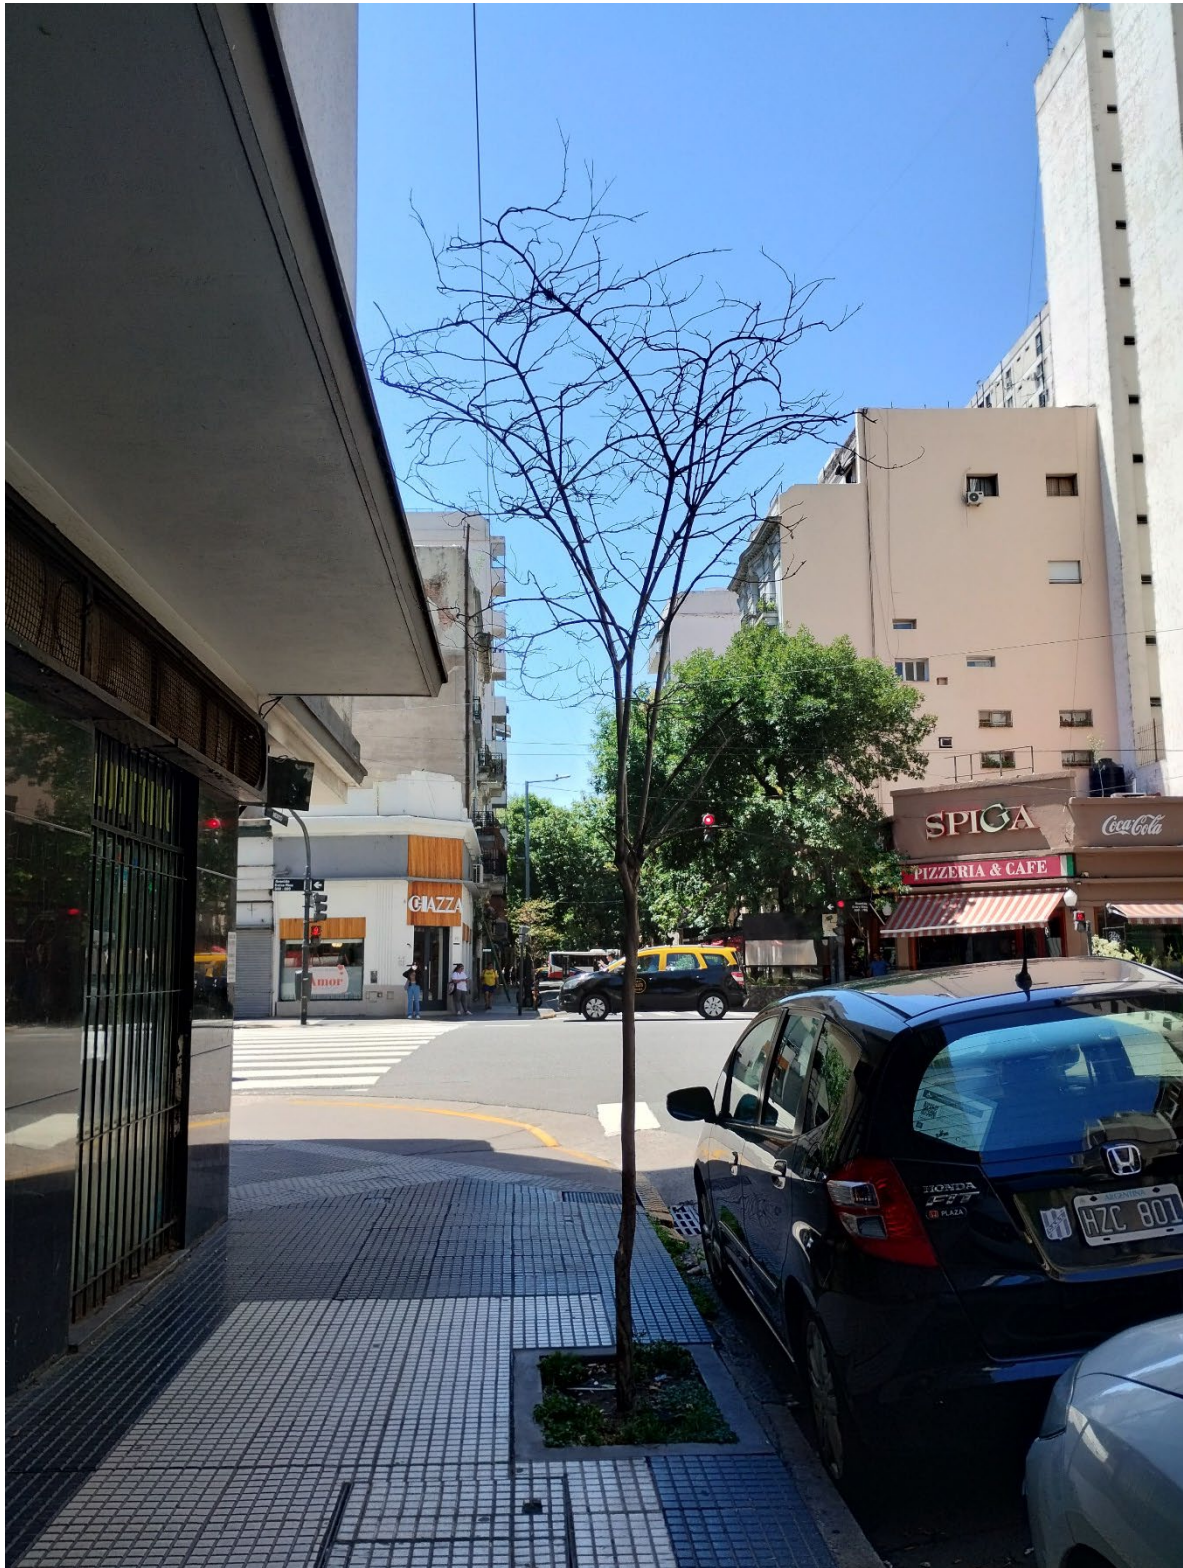
| Árbol muerto en pie, sin otros defectos importantes | | | | | | | |

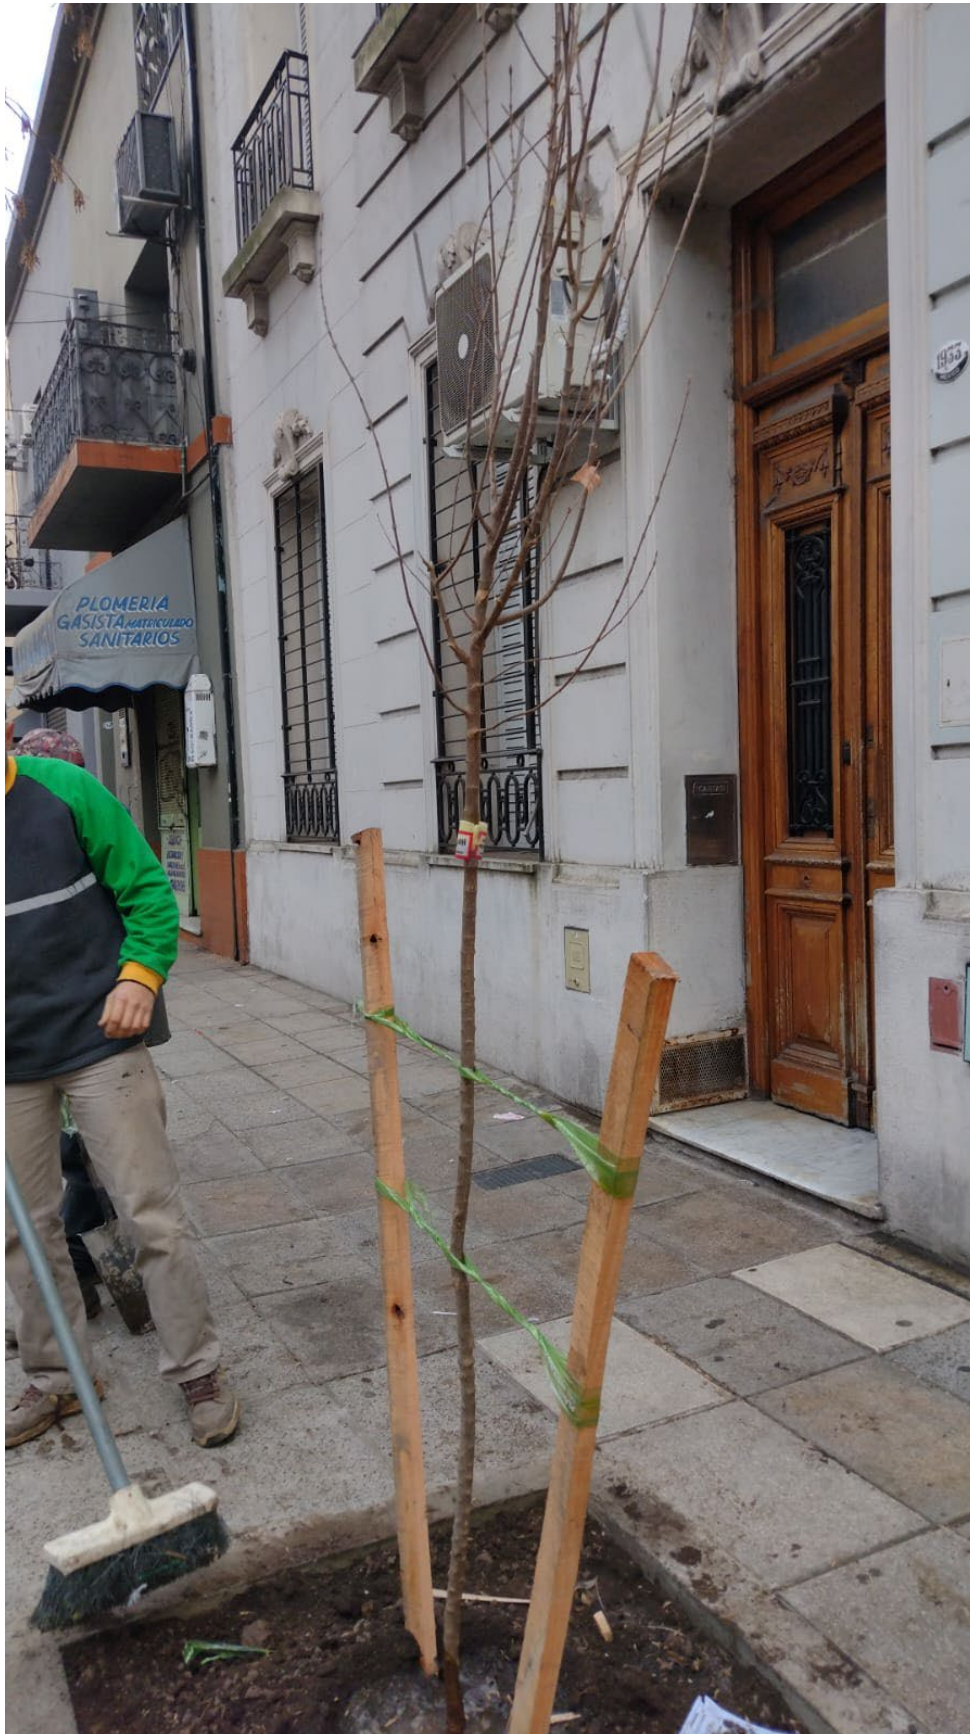
| Árbol muerto en pie, sin otros defectos importantes | | | | | |

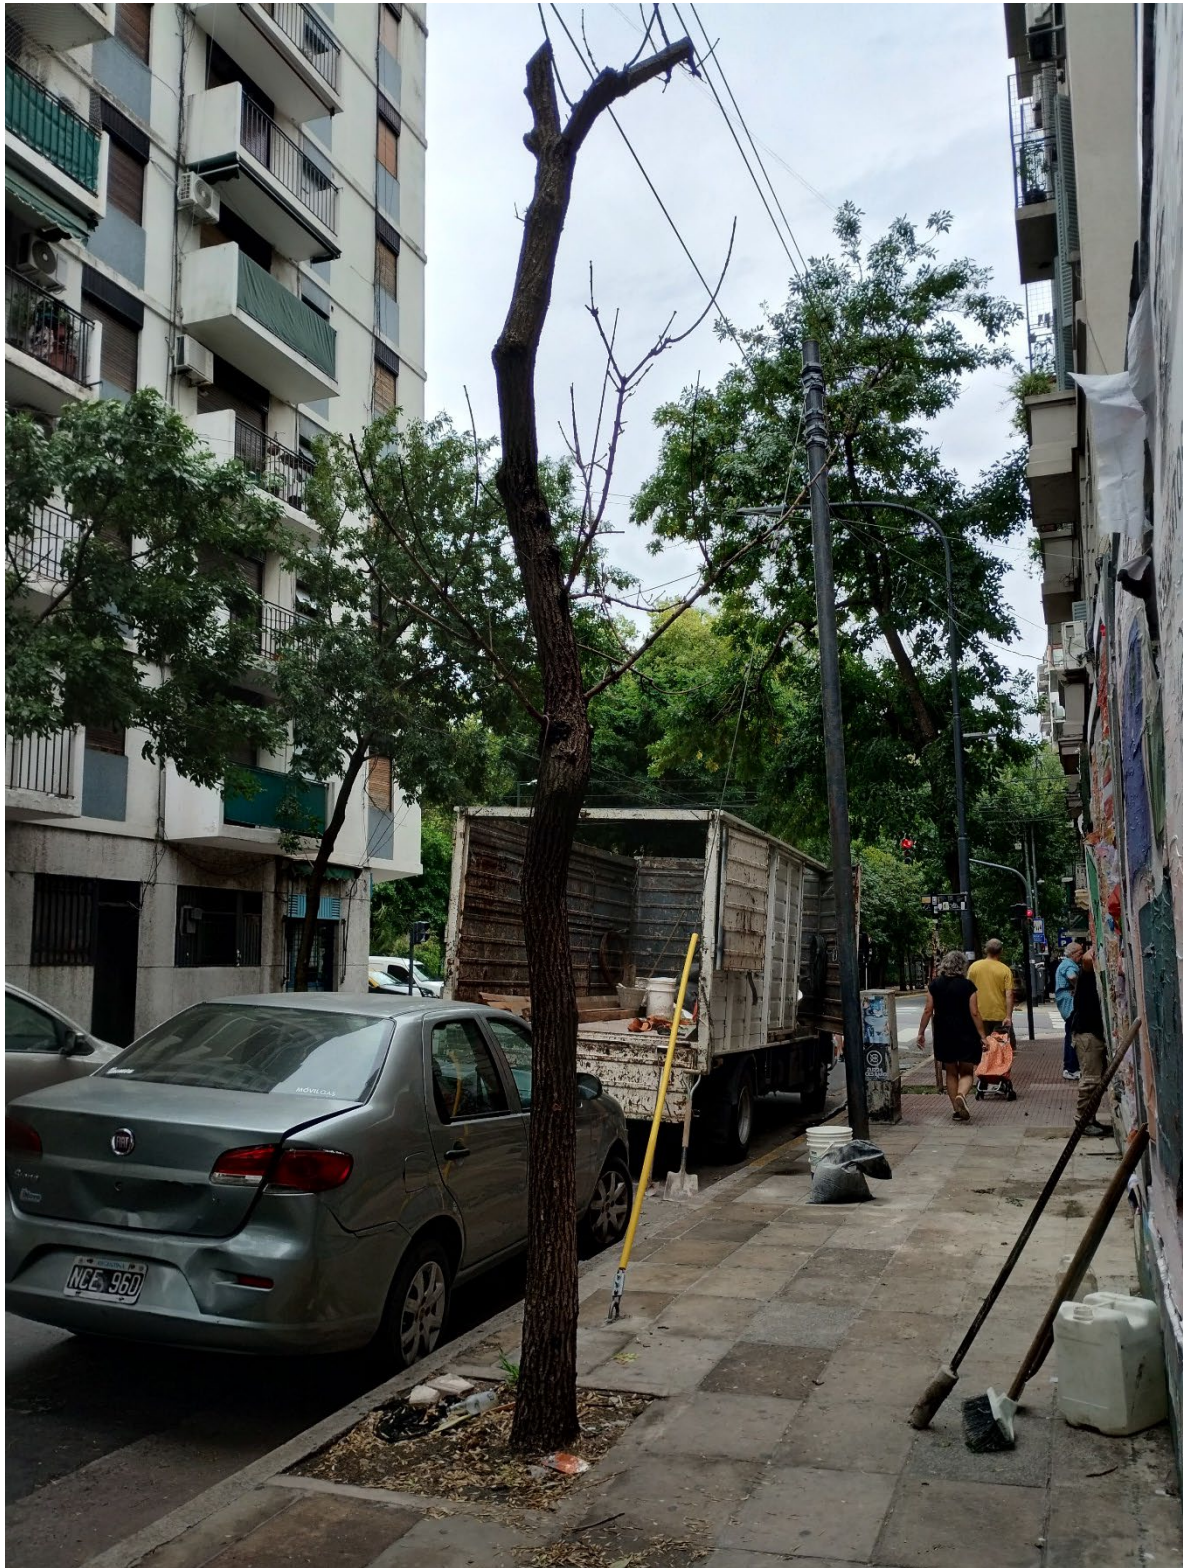
| Árbol muerto en pie, sin otros defectos importantes | | | | | |
| <div style="border: 1px solid black; padding: 10px; text-align: center;"> Se solicita extracción del ejemplar muerto. </div> | | | | | |

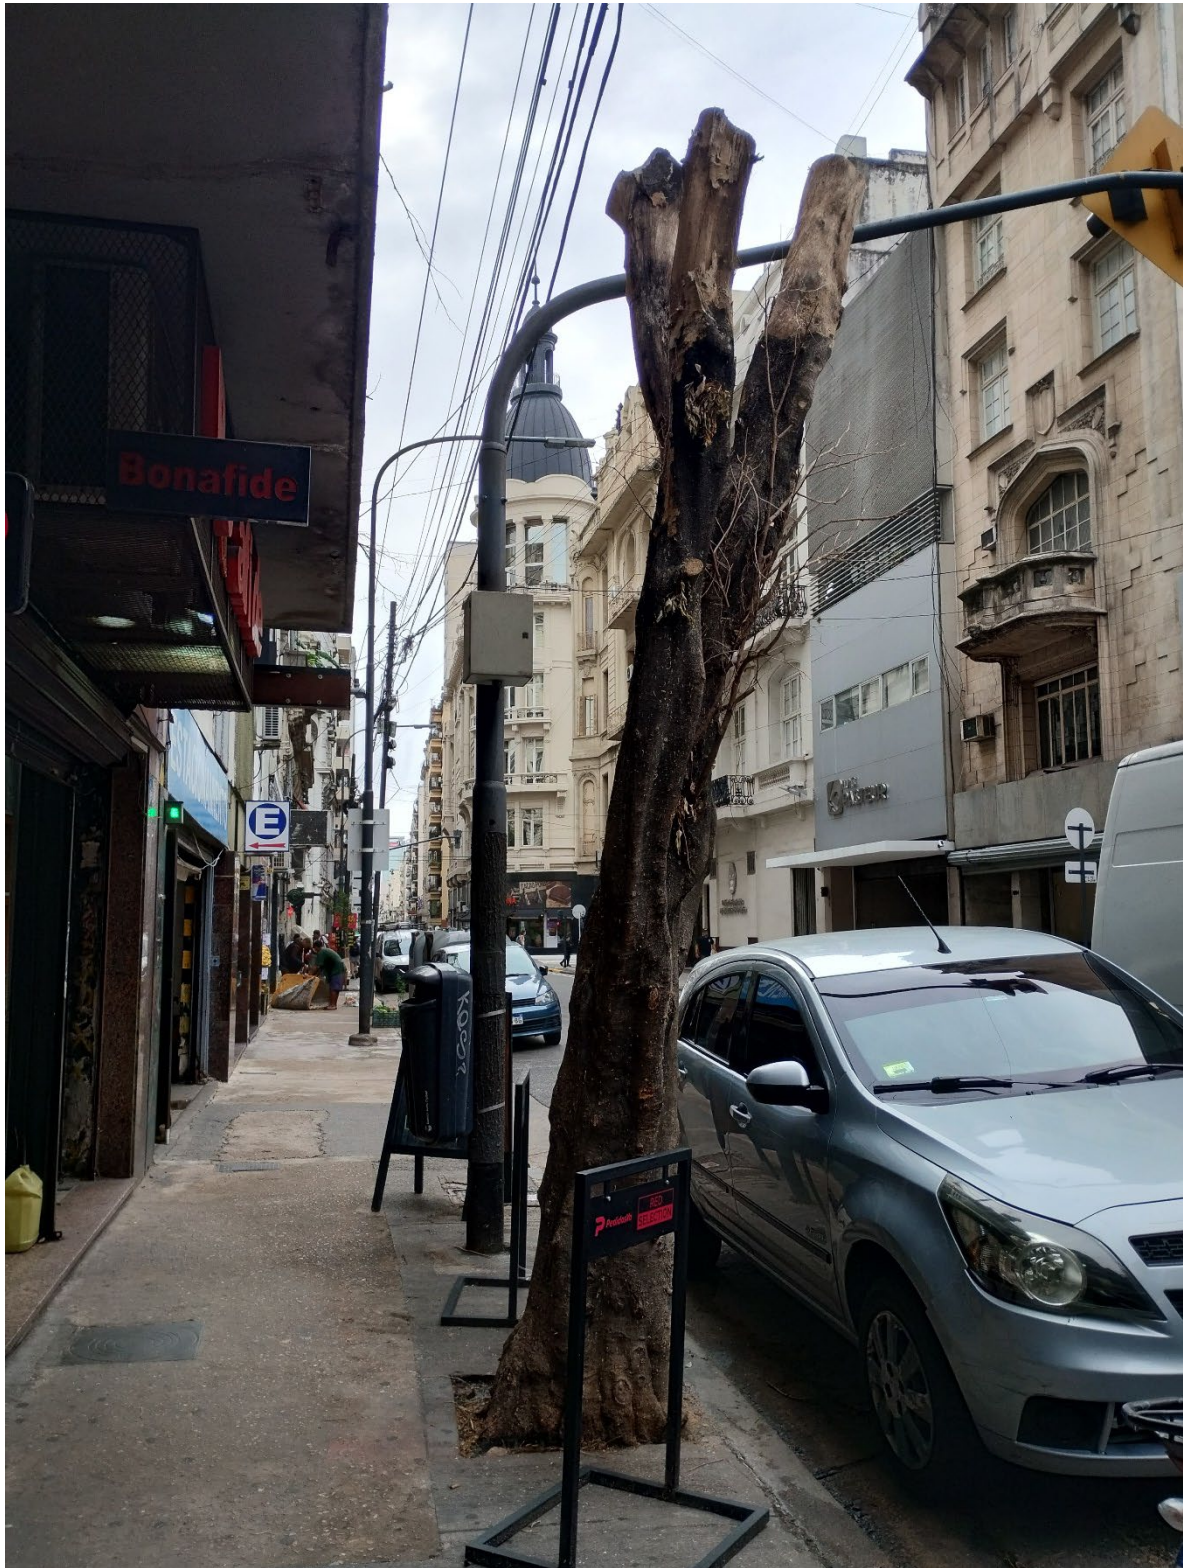
| Árbol muerto en pie, sin otros defectos importantes | | | | | |

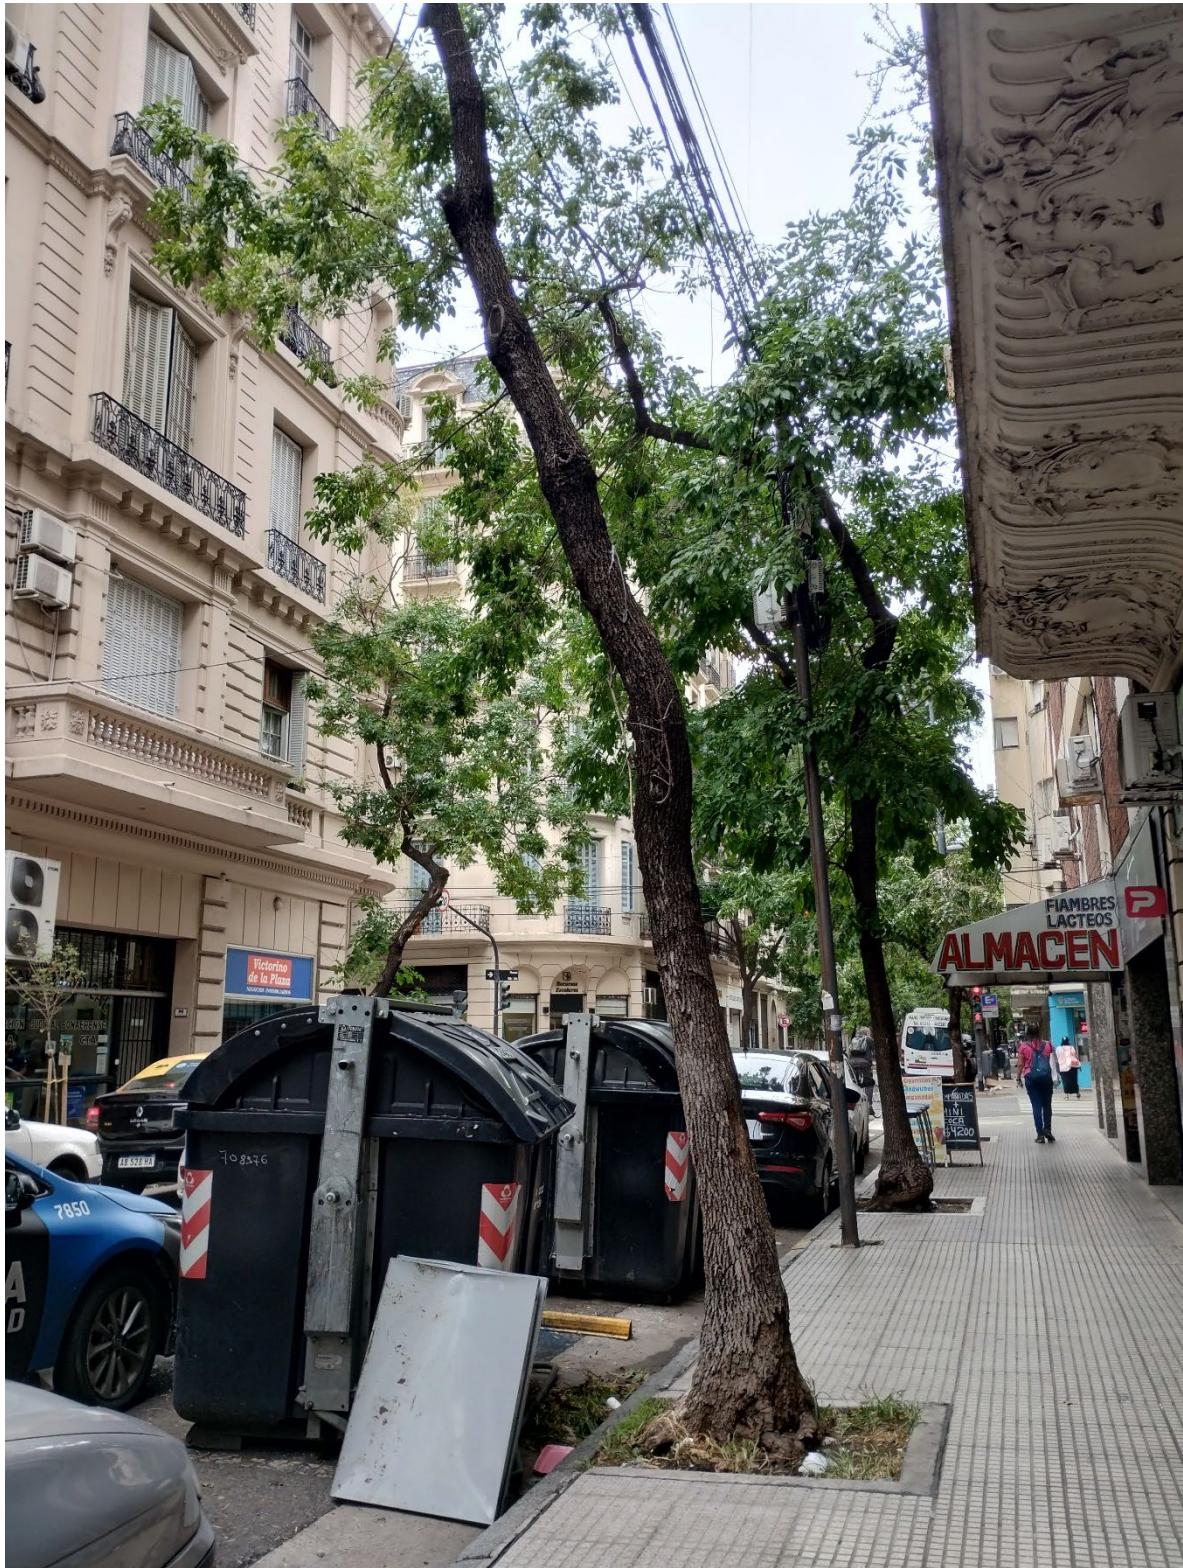
| Árbol muerto en pie, sin otros defectos importantes | | | | | | | |
