### Resolución Presidencia Junta Comuna

**Referencia:** S/ Extracciones de ejemplares arbóreos - Informes 723 al 744.-

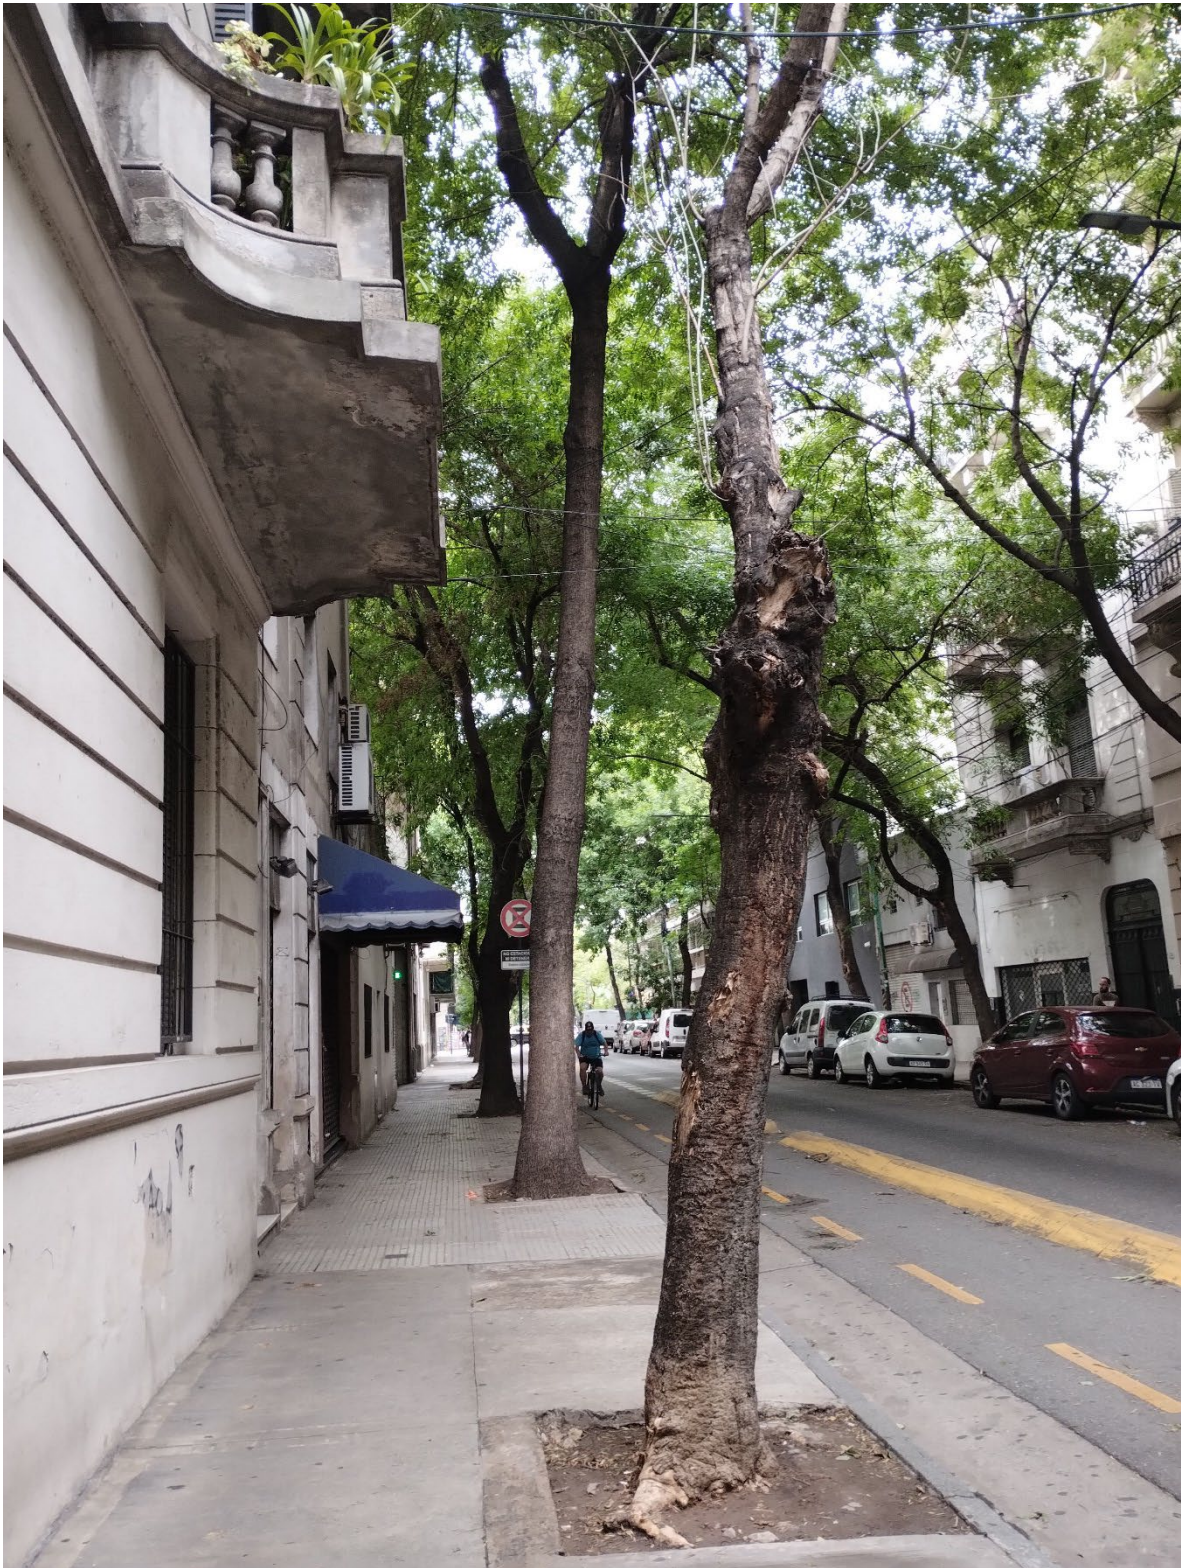
| Árbol muerto en pie, sin otros defectos importantes | | | | | | |

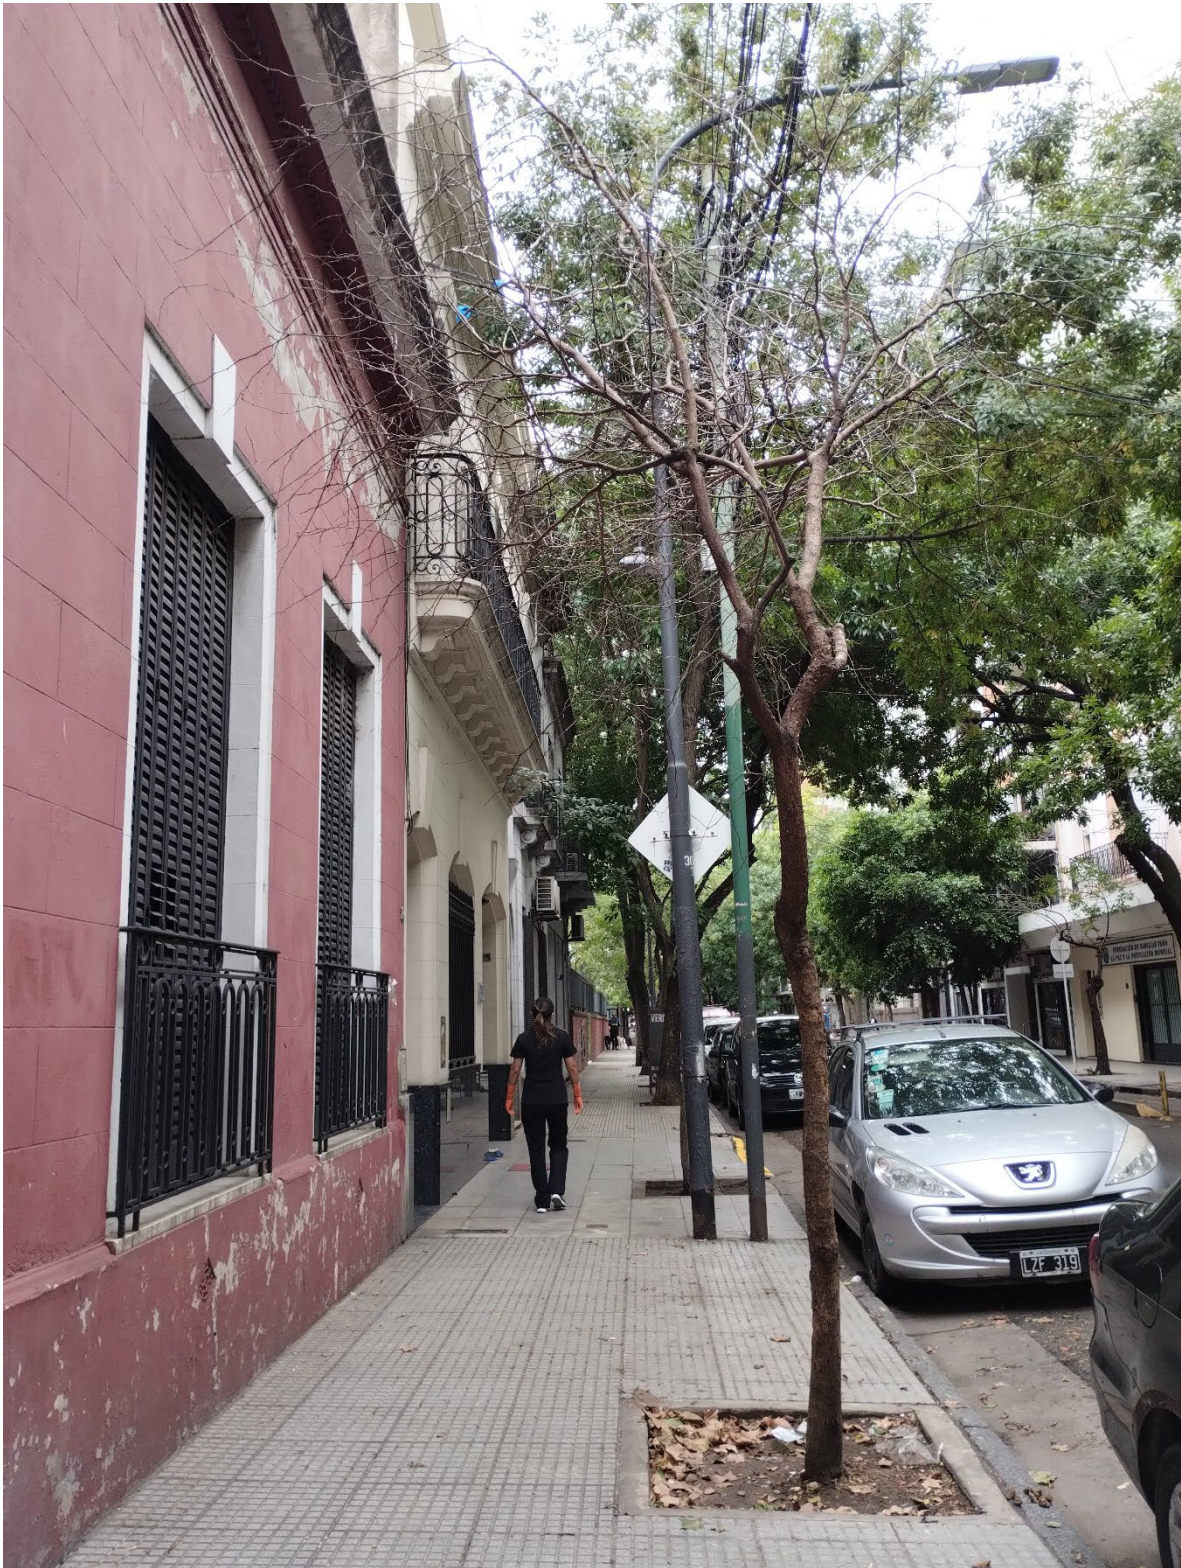
| Árbol muerto en pie, sin otros defectos importantes | | | | | | | |

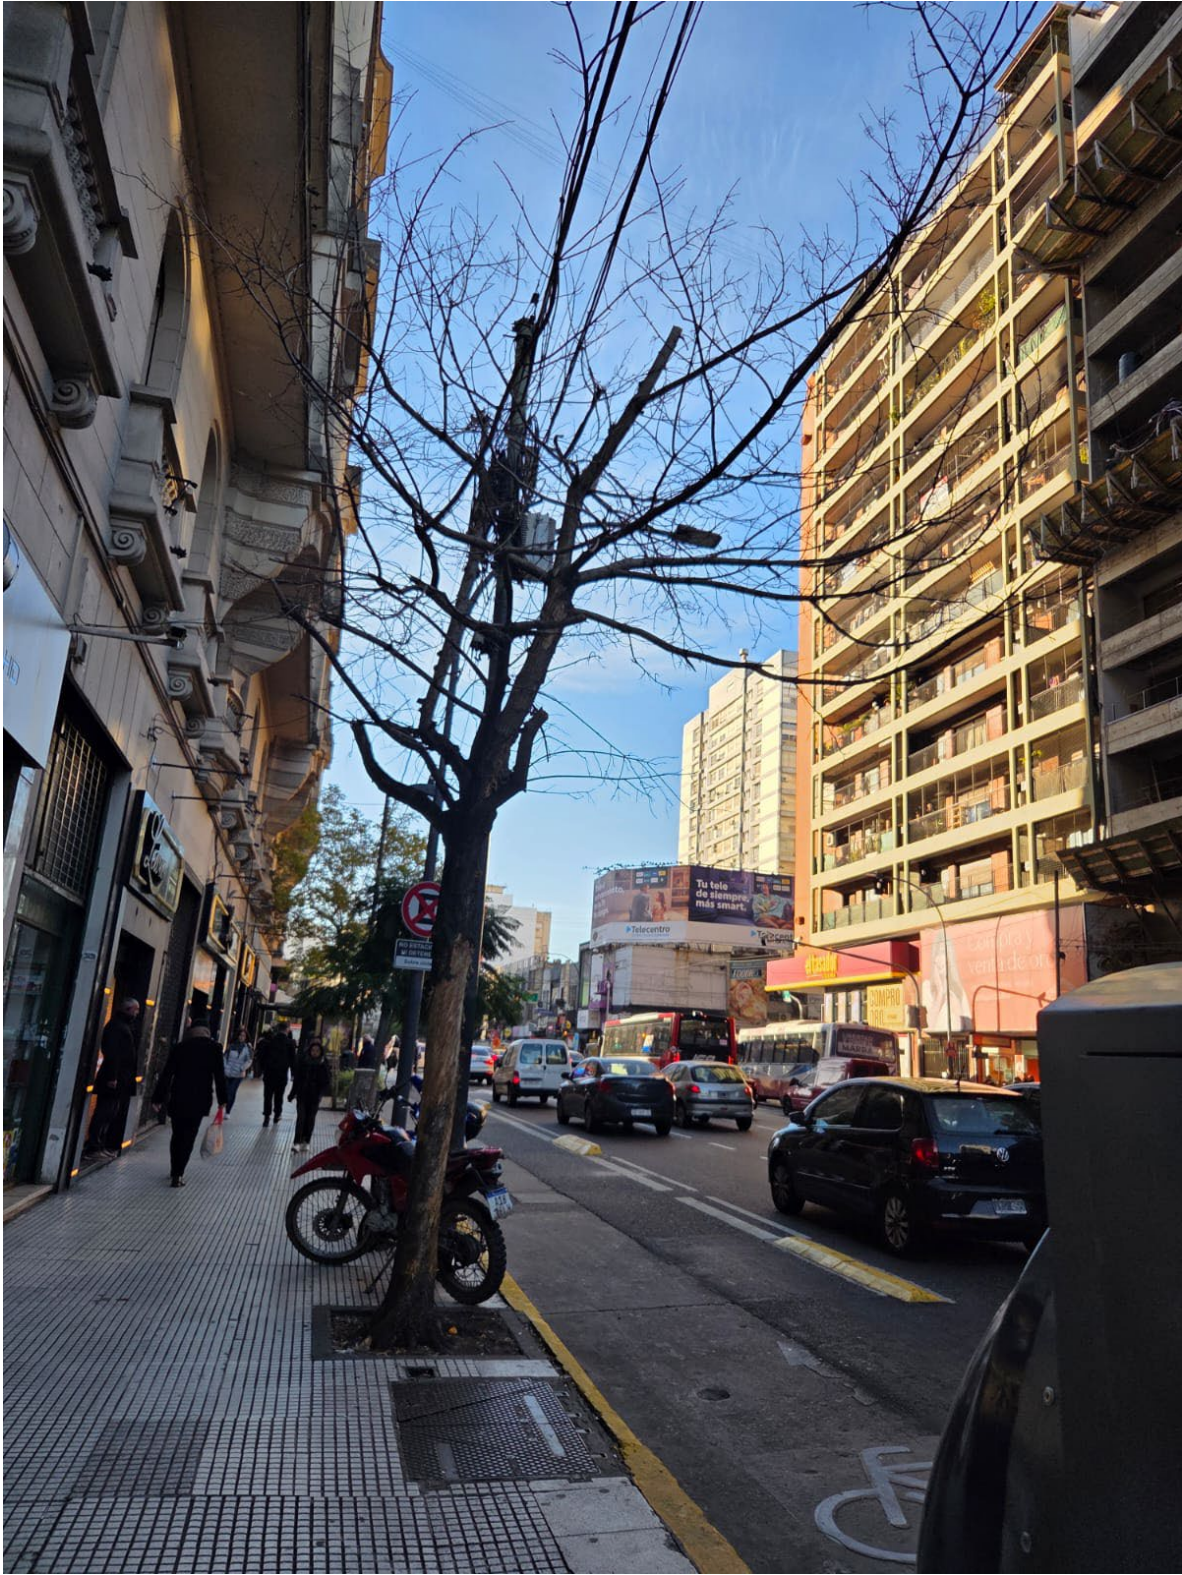
| Árbol muerto en pie, sin otros defectos importantes | | | | | | | |

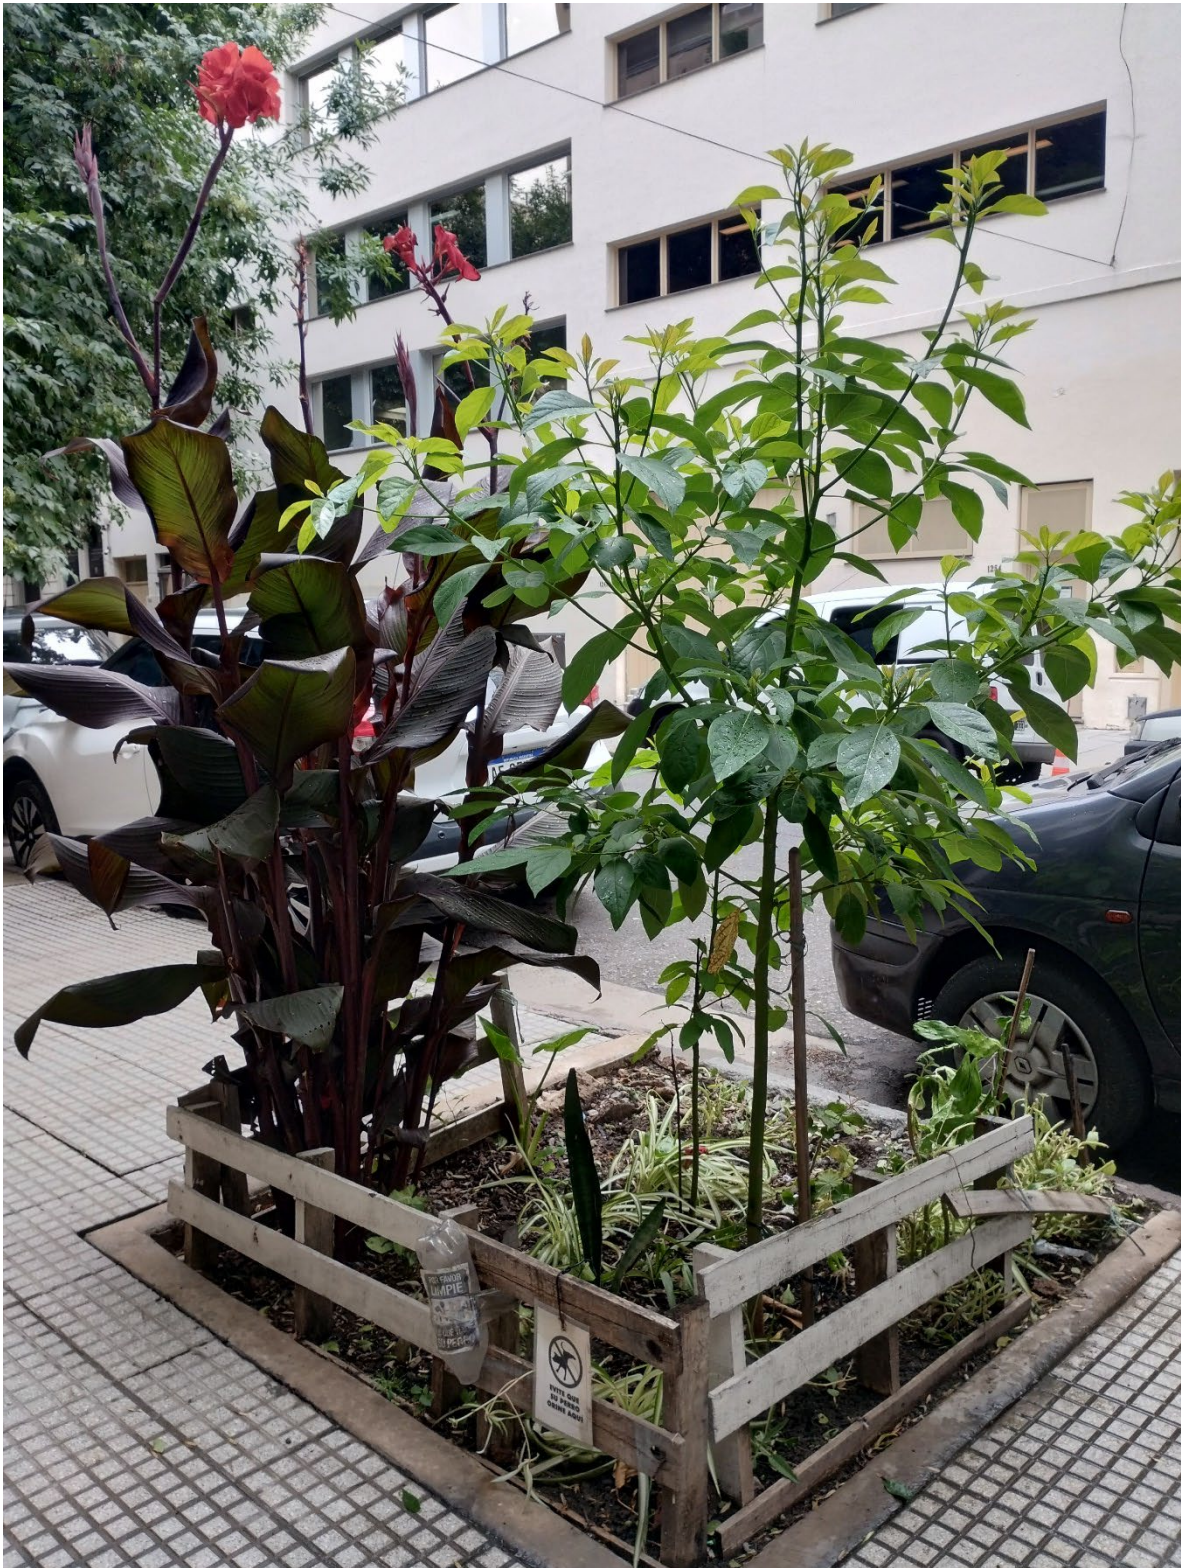
| Daños a las raíces: mayores al 40% dentro del RCR. | | | | | |

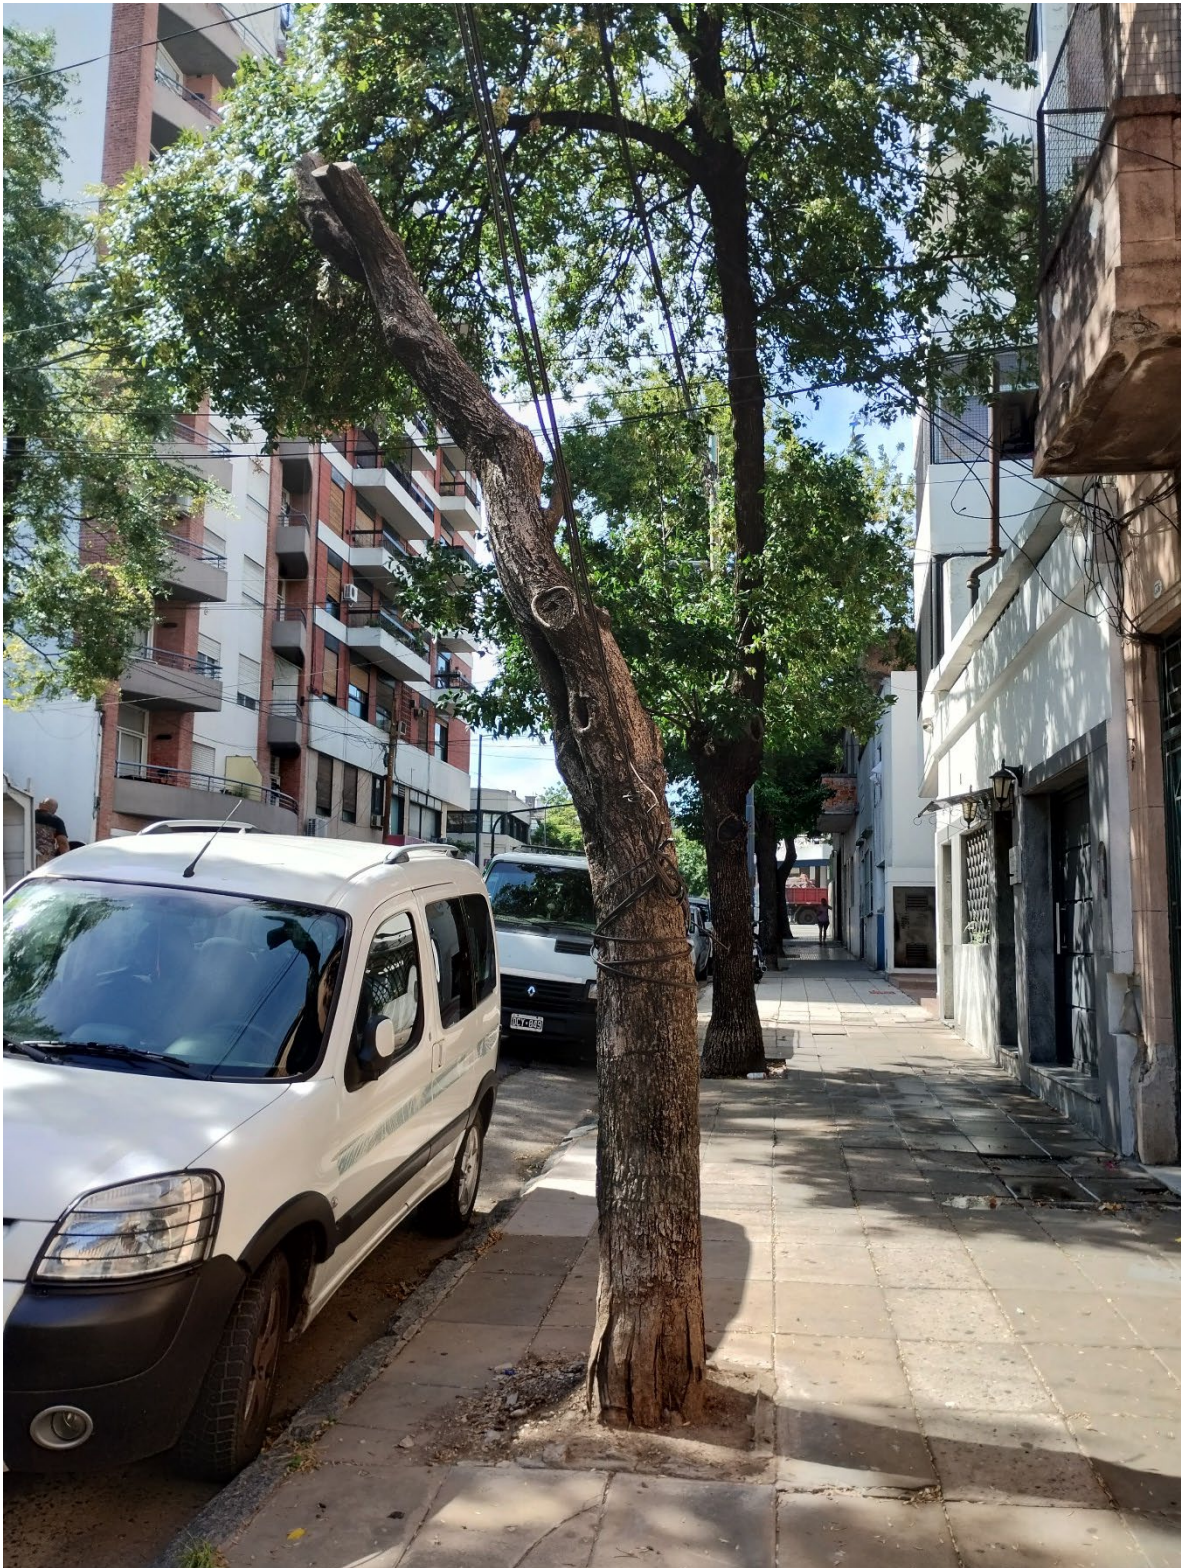
| Árbol muerto en pie, sin otros defectos importantes | | | | | | | |

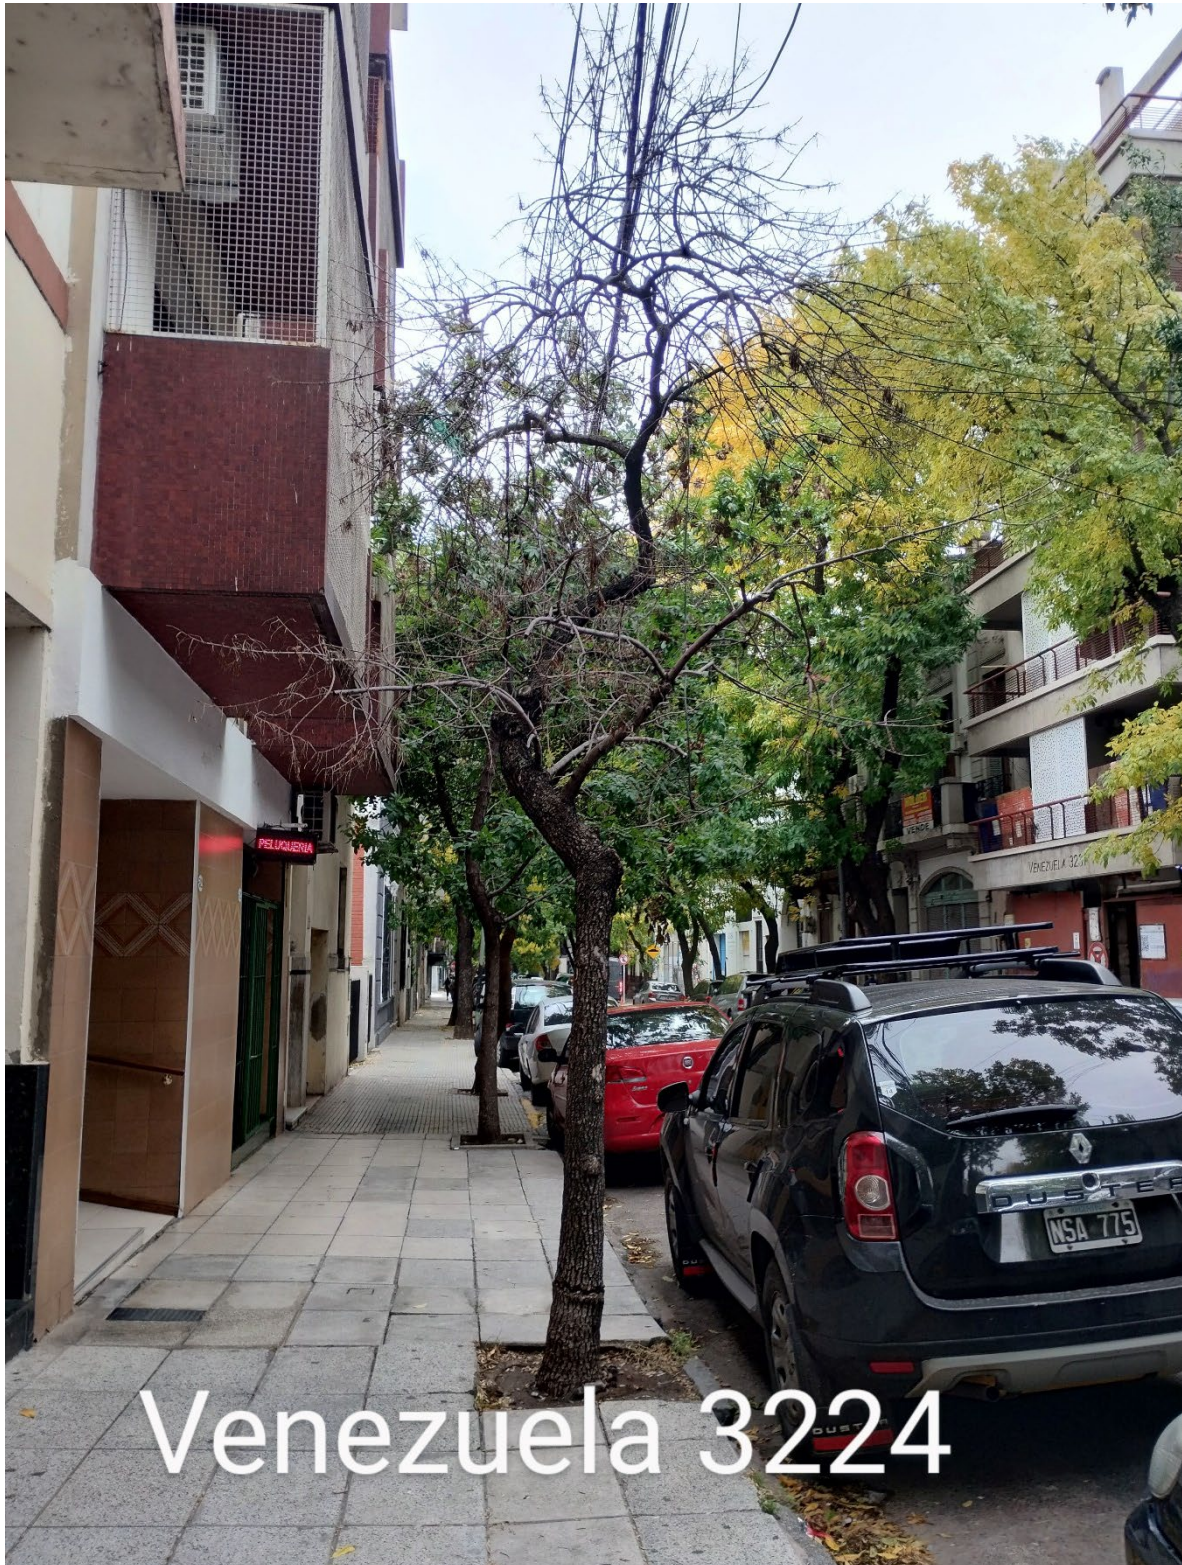
Venezuela 3224

| Árbol muerto en pie, sin otros defectos importantes | | | | | |

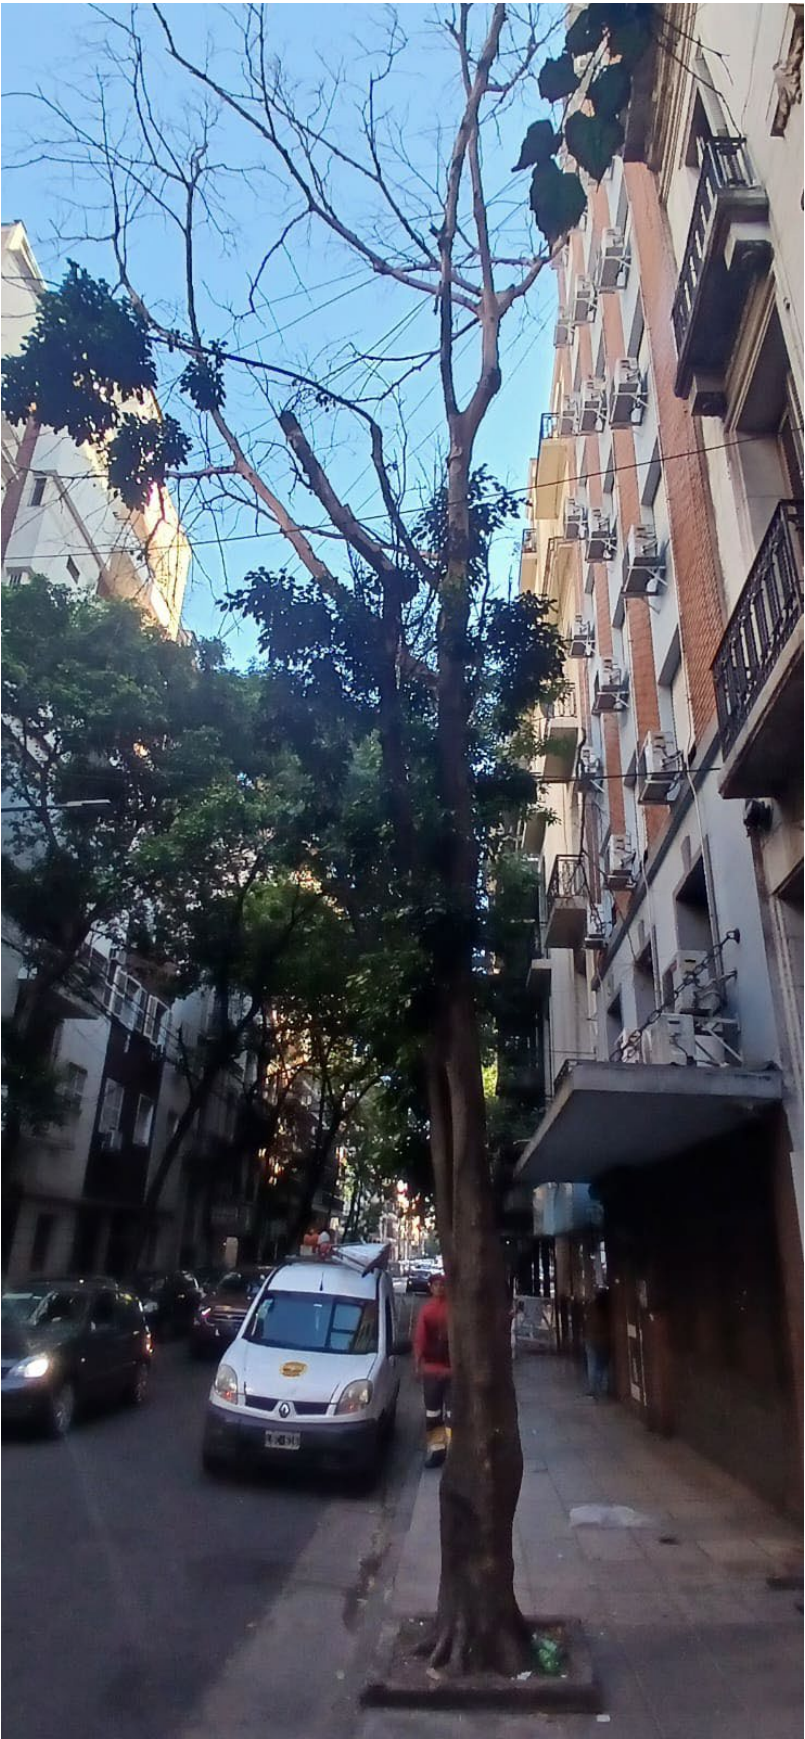
| <br>G.C.B.A. | | GOBIERNO DE LA CIUDAD DE BUENOS AIRES<br>PLANILLA DE INSPECCIÓN VISUAL BÁSICA | | Fecha: 20/3/2025 | |
|---|---|---|---|---|---|
| Árbol muerto en pie, sin otros defectos importantes | | | | | |
| <p>Al momento de la visita no se realizó ninguna intervención en el ejemplar.<br/>Se observa que el ejemplar se encuentra semiseco con probabilidad de que algunas de sus ramas se caigan y generen daños a peatones o vehículos.<br/>Se recomienda la extracción del mismo a la brevedad.</p> | | | | | |

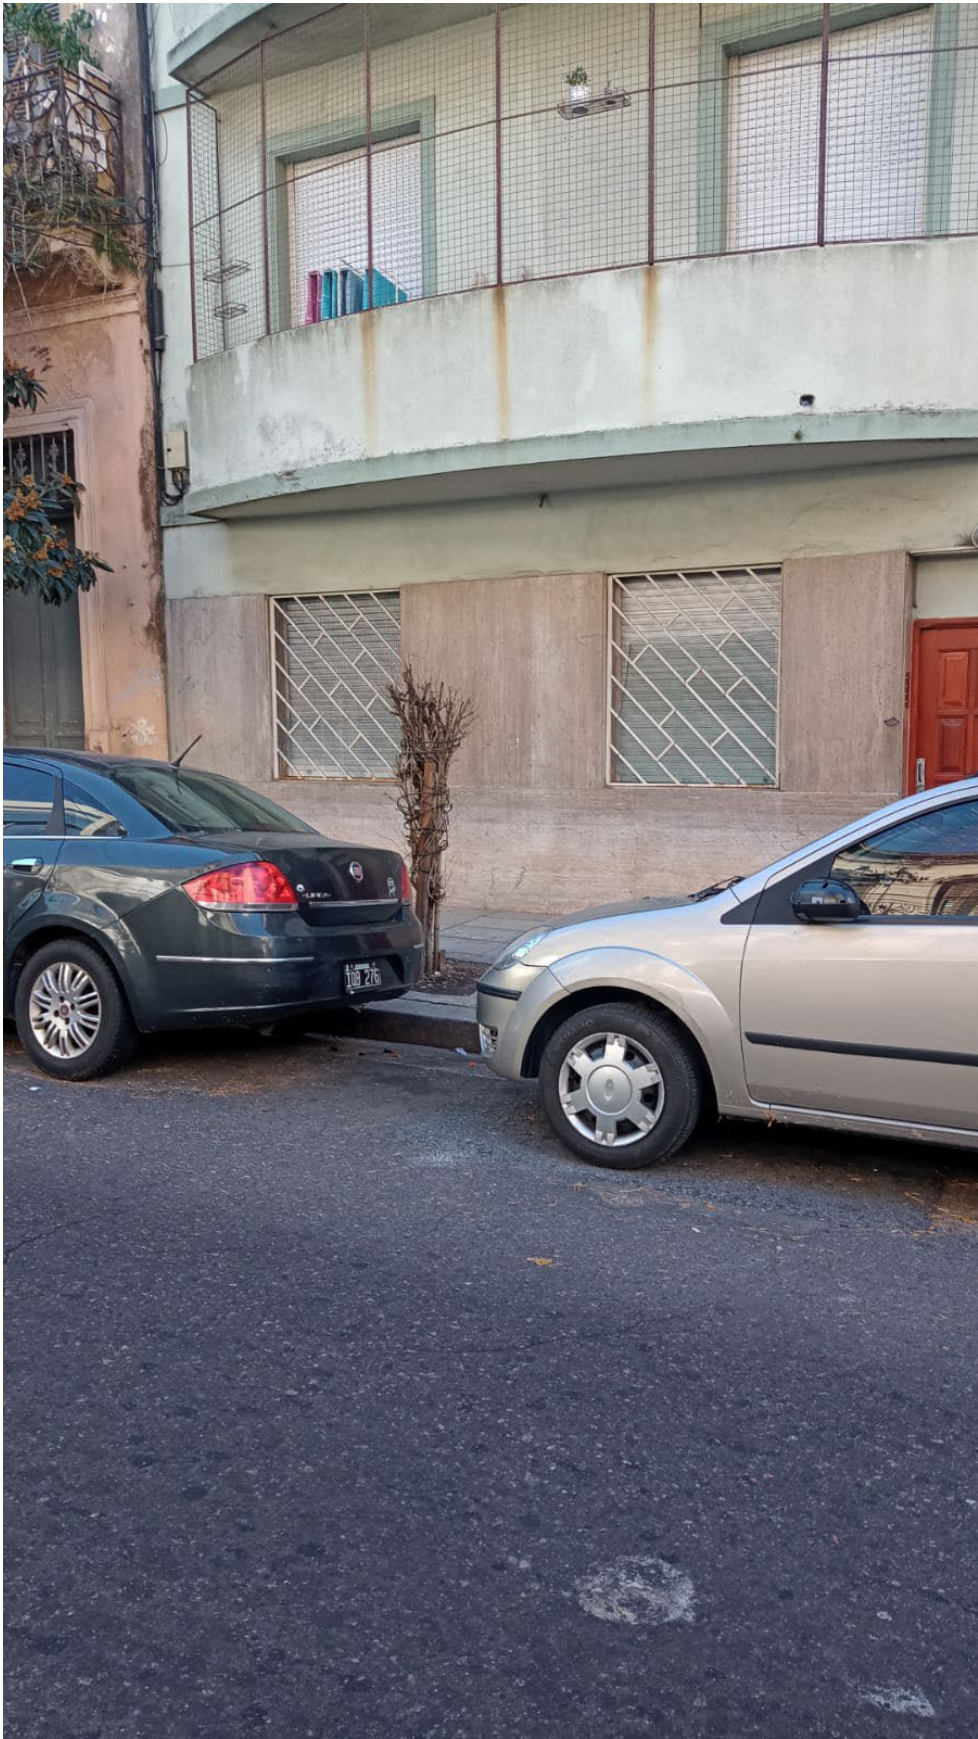
| Árbol muerto en pie, sin otros defectos importantes | | | | | | |

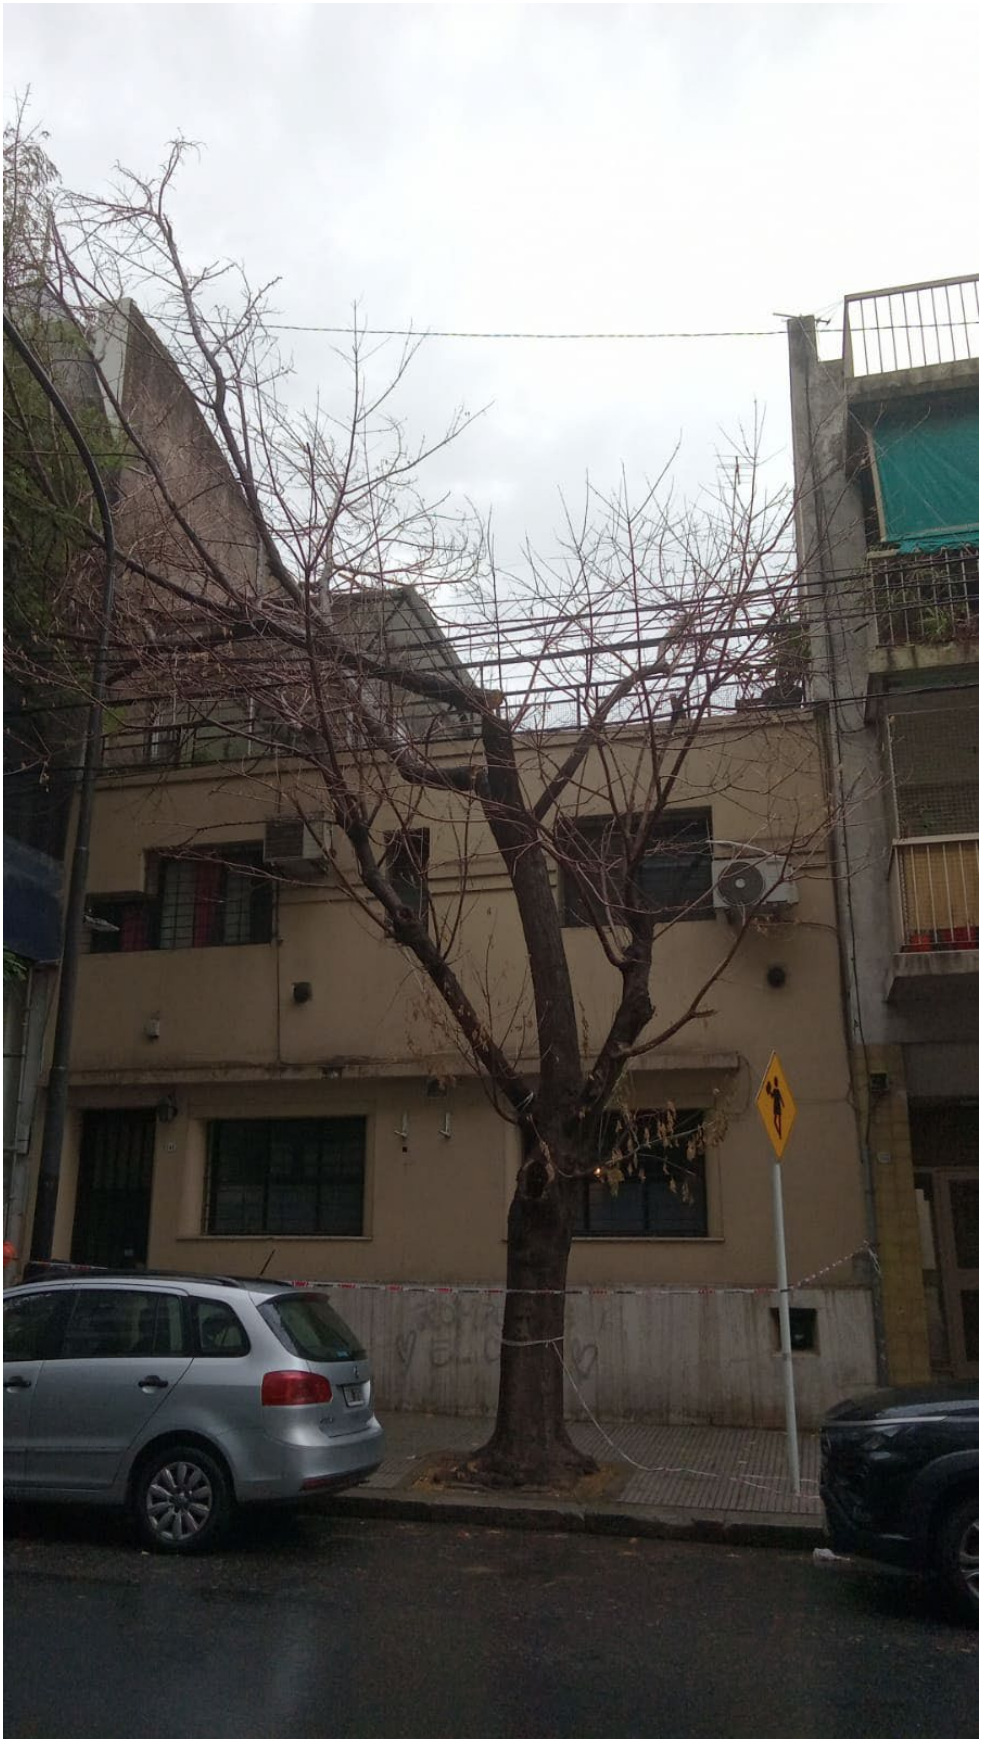
| Ejemplar con ramas quebradas. Se observan daños sobre vehículo patente LEF633 | | | | | | | | | | | |
