## GOBIERNO DE LA CIUDAD DE BUENOS AIRES

### Resolución Presidencia Junta Comuna

**Referencia:** Resolución Extracción Arbórea. Actas 7510 a 7554. Comuna9

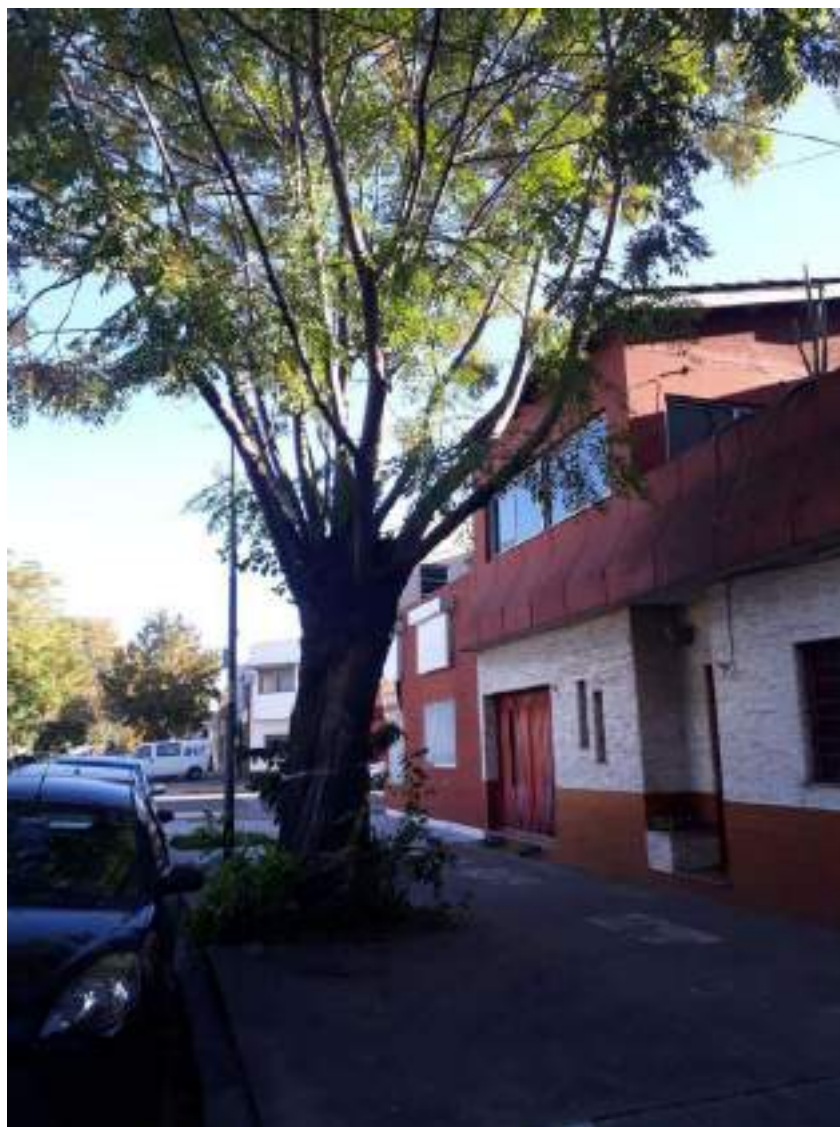
N° DE ACTA: 7510

☐ Expuesta ☒ Levanta vereda m2 Provoca fisuras en el frente de la propiedad: ☐ SI ☒ NO

☐ Tocones ☒ Excesivas / Cruzadas ☒ Con mal ángulo de inserción

☐ Cordominandas ☒ Con cavidades / Tumores / Cáncres ☒ Que invaden espacio aéreo

OBSERVACIONES Extracción de ejemplar con descortezamientos y cavidades en el fuste.

Desplazar platera 1,5m hacia (A) Lado Ascendente por corona luminaria.

Toranzo de platera 1,20 x 1,20 m PL 4, 8m.  
Reparar vereda 23m<sup>2</sup> (parcho) Solado HA

Prioridad: corto plazo.

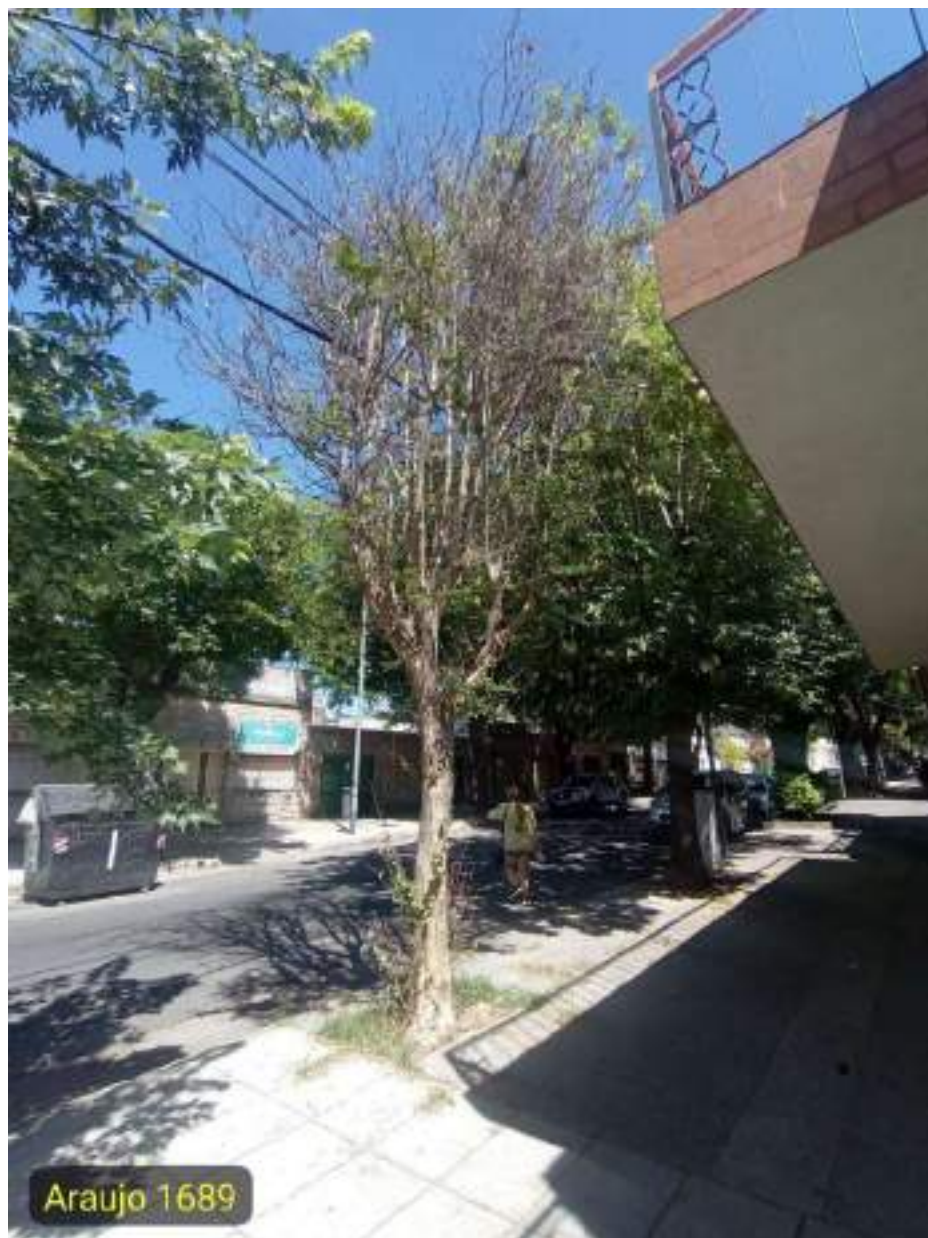
| GOBIERNO DE LA CIUDAD DE BUENOS AIRES | | PLANILLA DE INSPECCIÓN DE ÁRBOLES | |
|---|---|---|---|
| Árbol 90% seco, irreparable | | | |

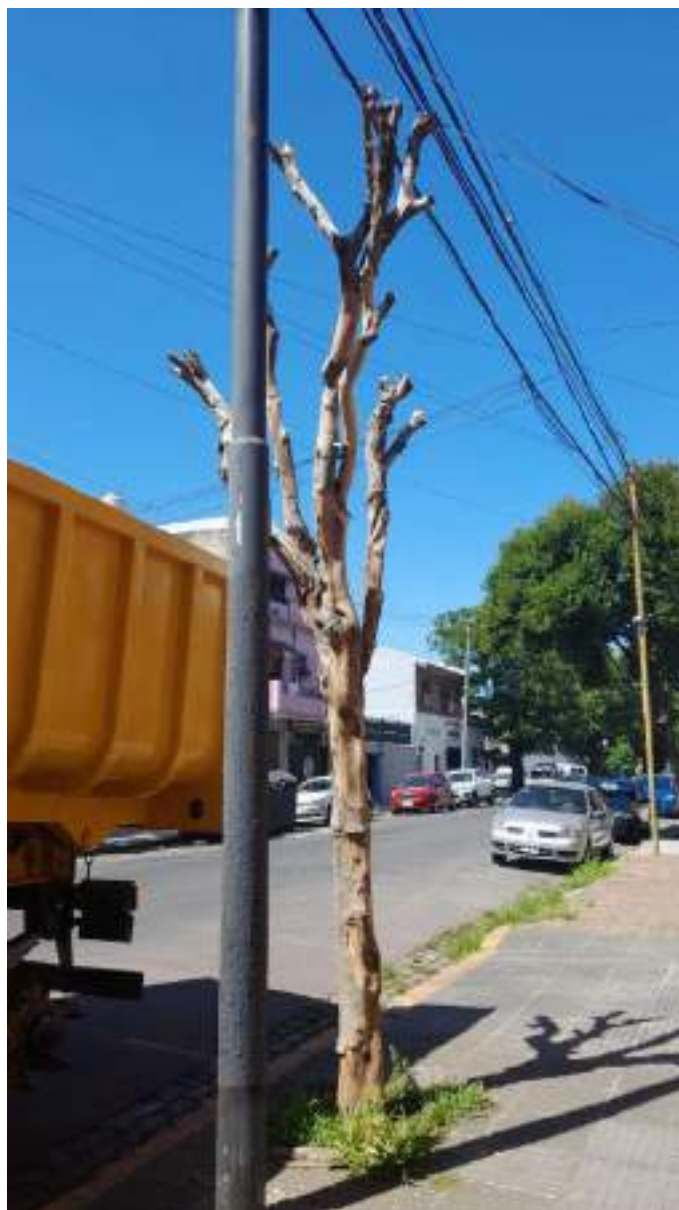
N° DE ACTA: 7512

**UBICACIÓN DEL ÁRBOL** Especie botánica No determinada  
Calle Barragán N° 7029 ☒ Árbol seco ☐ Árbol Semi Seco

**OBSERVACIONES** exceso ejemplar seco en pie en el corto  
plazo Genera flutuas por extenuar x latencia.

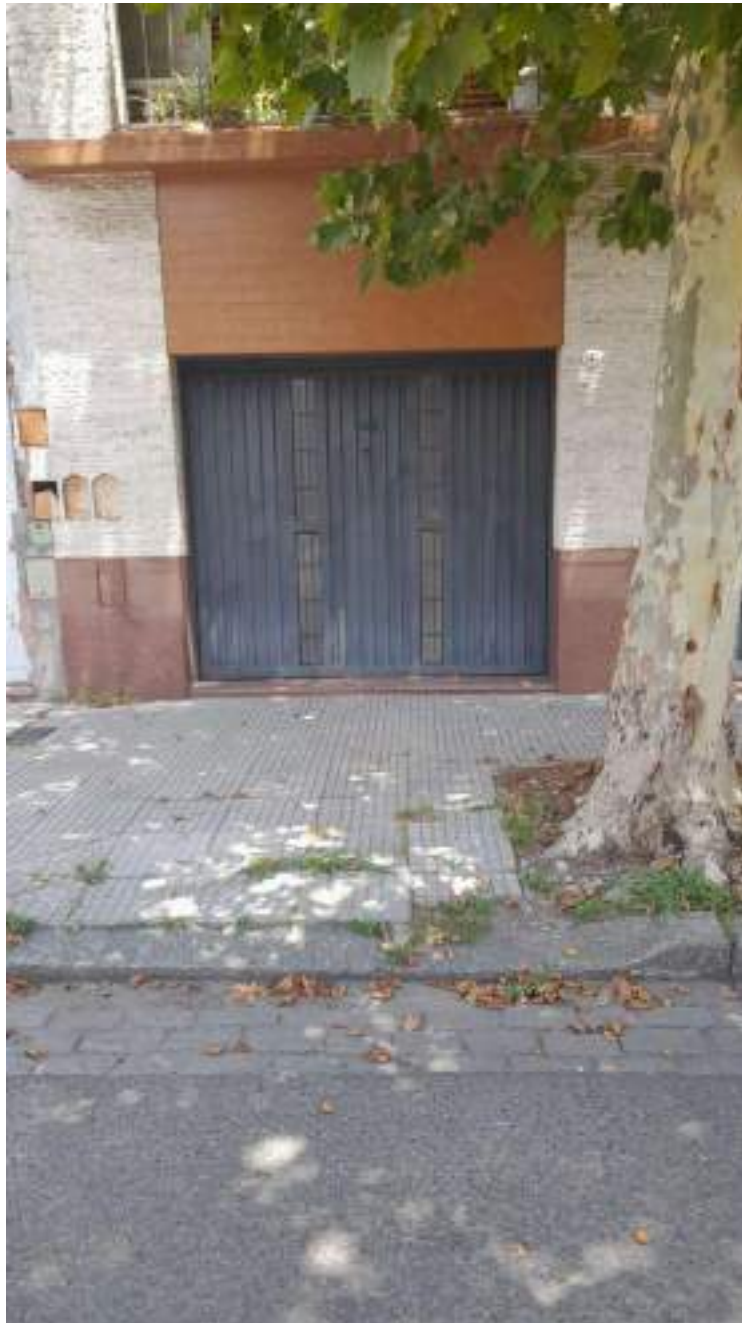
N° DE ACTA: 7513

☐ Expuesta ☒ Levanta vereda m2 Provoca fisuras en el frente de la propiedad ☒ SI ☐ NO

**OBSERVACIONES** Extracción Programada, por obstrucción de  
trunco y mal ubicación de la planta, se reboten de la  
planta y asoma hacia la. Reforzar 11/12 de vida

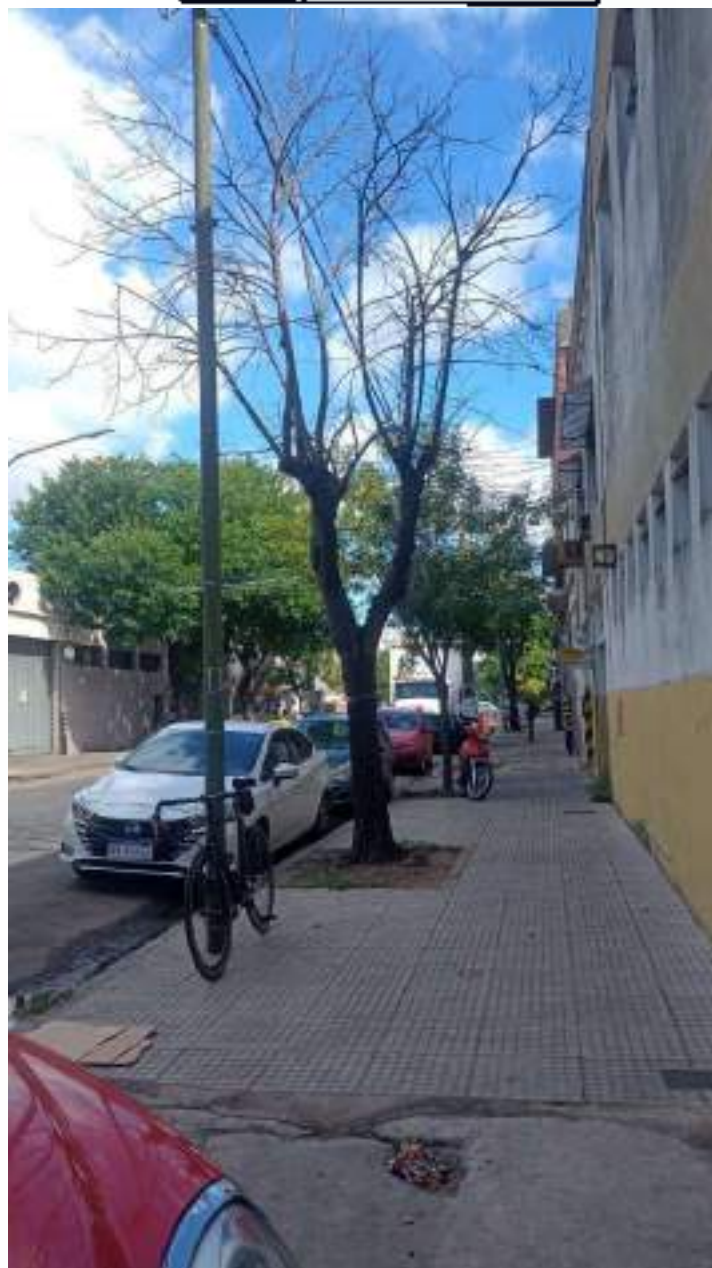
N° DE ACTA: 7514

**OBSERVACIONES** urgente:

Ejemplar seco, muerto en pie

Conservar plantera 1,2m x 1,2m (4,8m diámetro):

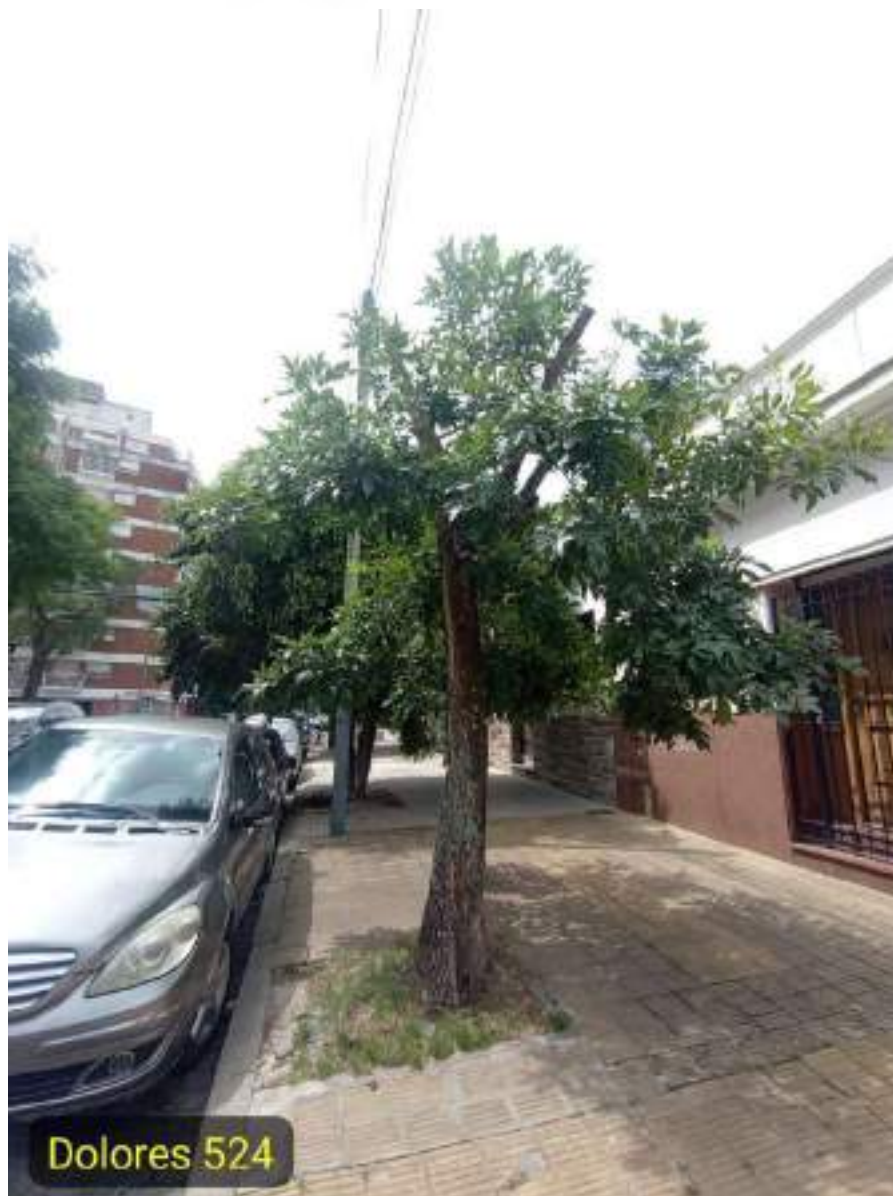
N° DE ACTA: 7517

**OBSERVACIONES.** Árbol mutilado rebrotado, semiseco, descortezado y grietas longitudinales.

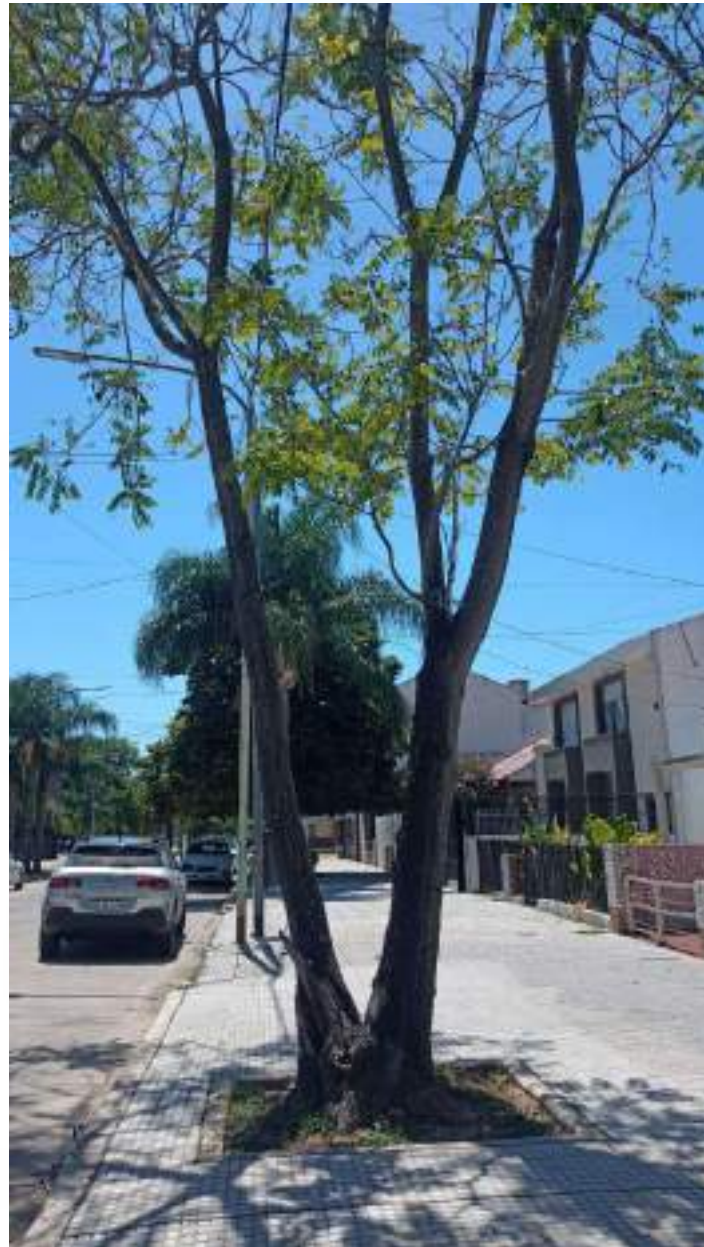
N° DE ACTA: 7521

Ejemplo semiseco, con codominancia basal en "V" y grietas en brozo que va hacia propiedad desde su inserción. Presenta Daño en base por motivo de obstrucción de brozo quebrado.

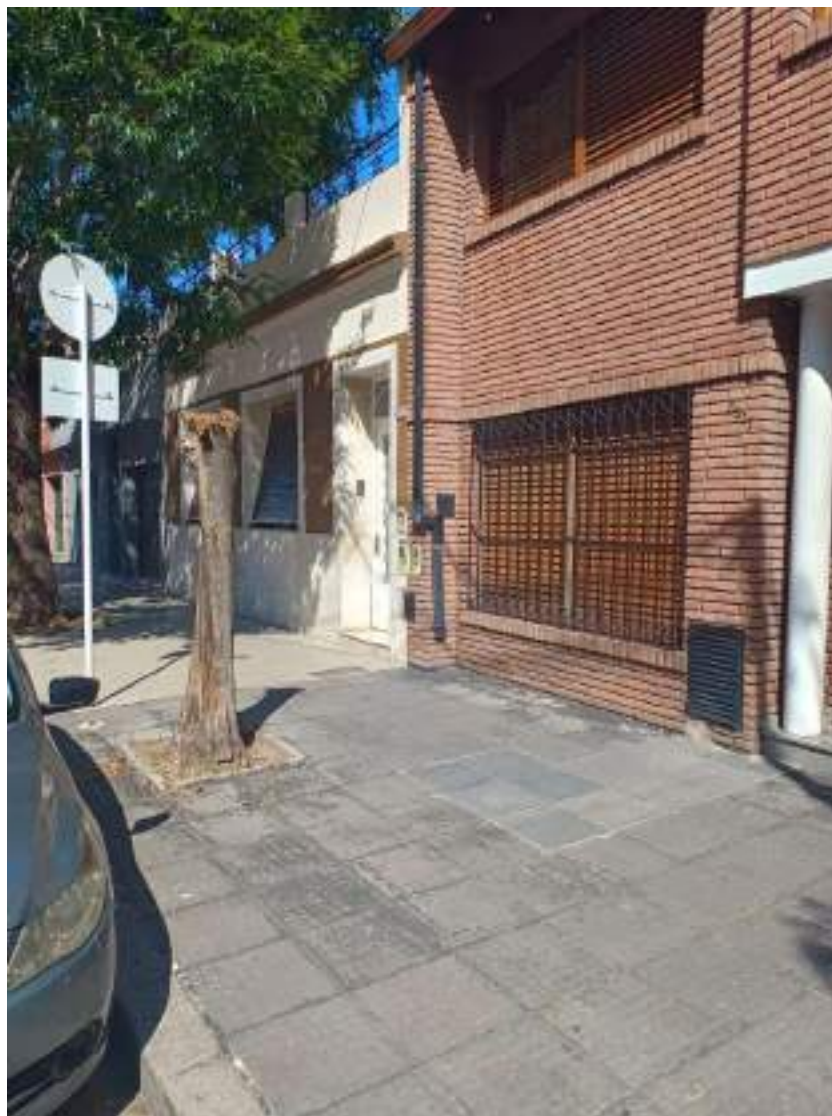
N° DE ACTA: 7524  
Informe N°

Extracción de ejemplar muerto en pie, sin otros defectos importantes.

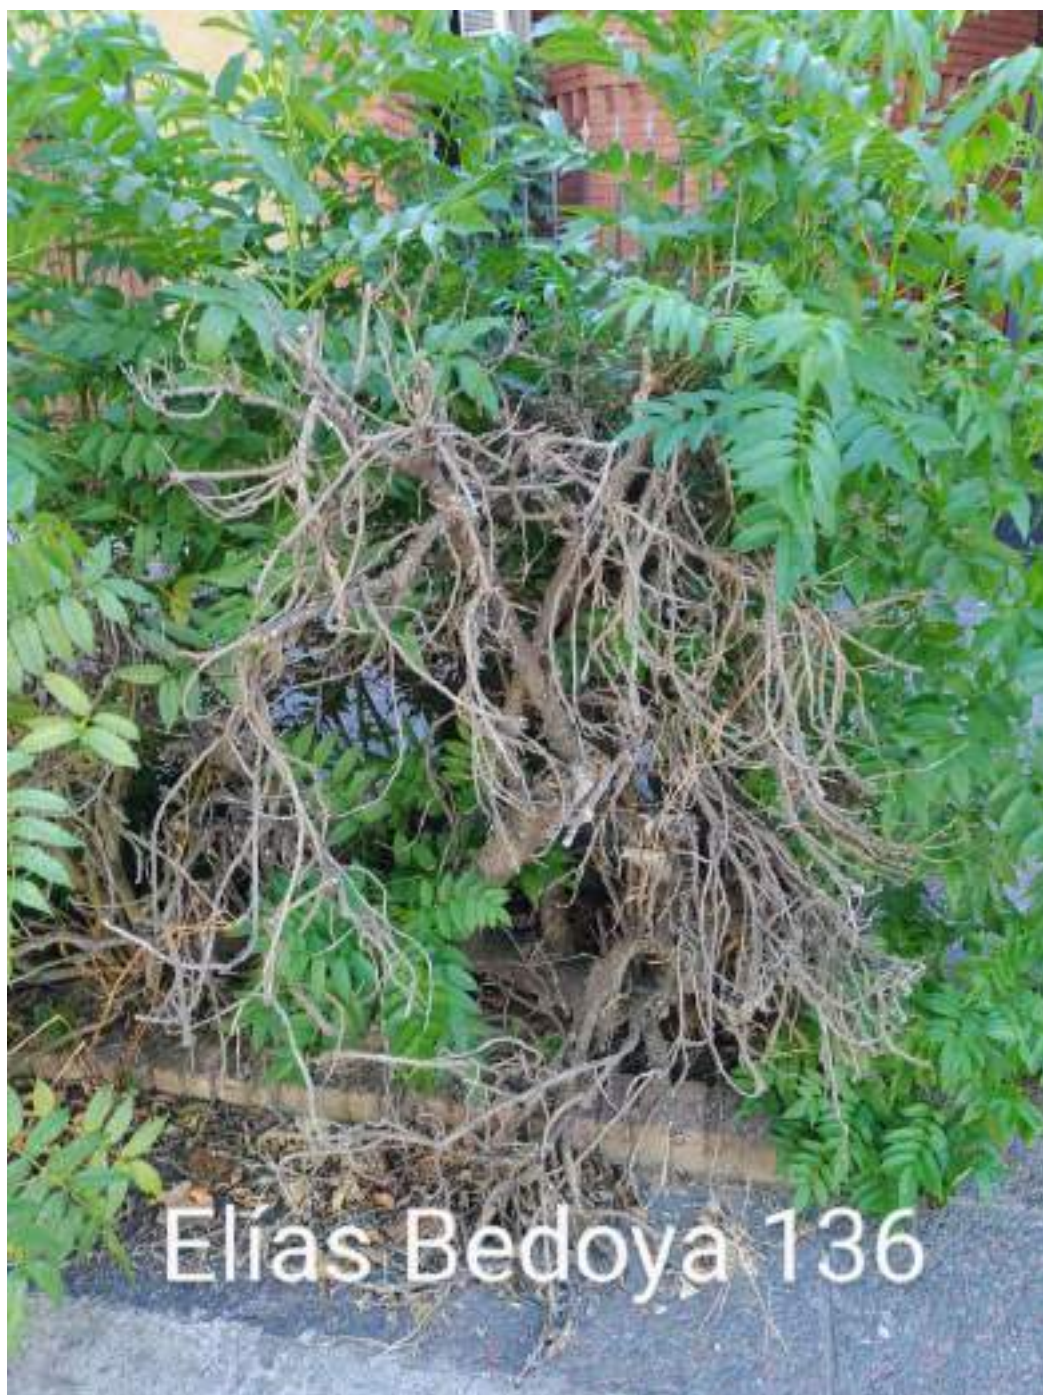
| G.C.B.A. | | GOBIERNO DE LA CIUDAD DE BUENOS AIRES<br>PLANTA DE INSPECCIÓN VISUAL IANSA | | Fecha: 29/04/2024 | |
|---|---|---|---|---|---|
| Árbol muerto en pie, sin otros defectos importantes | | | | | |

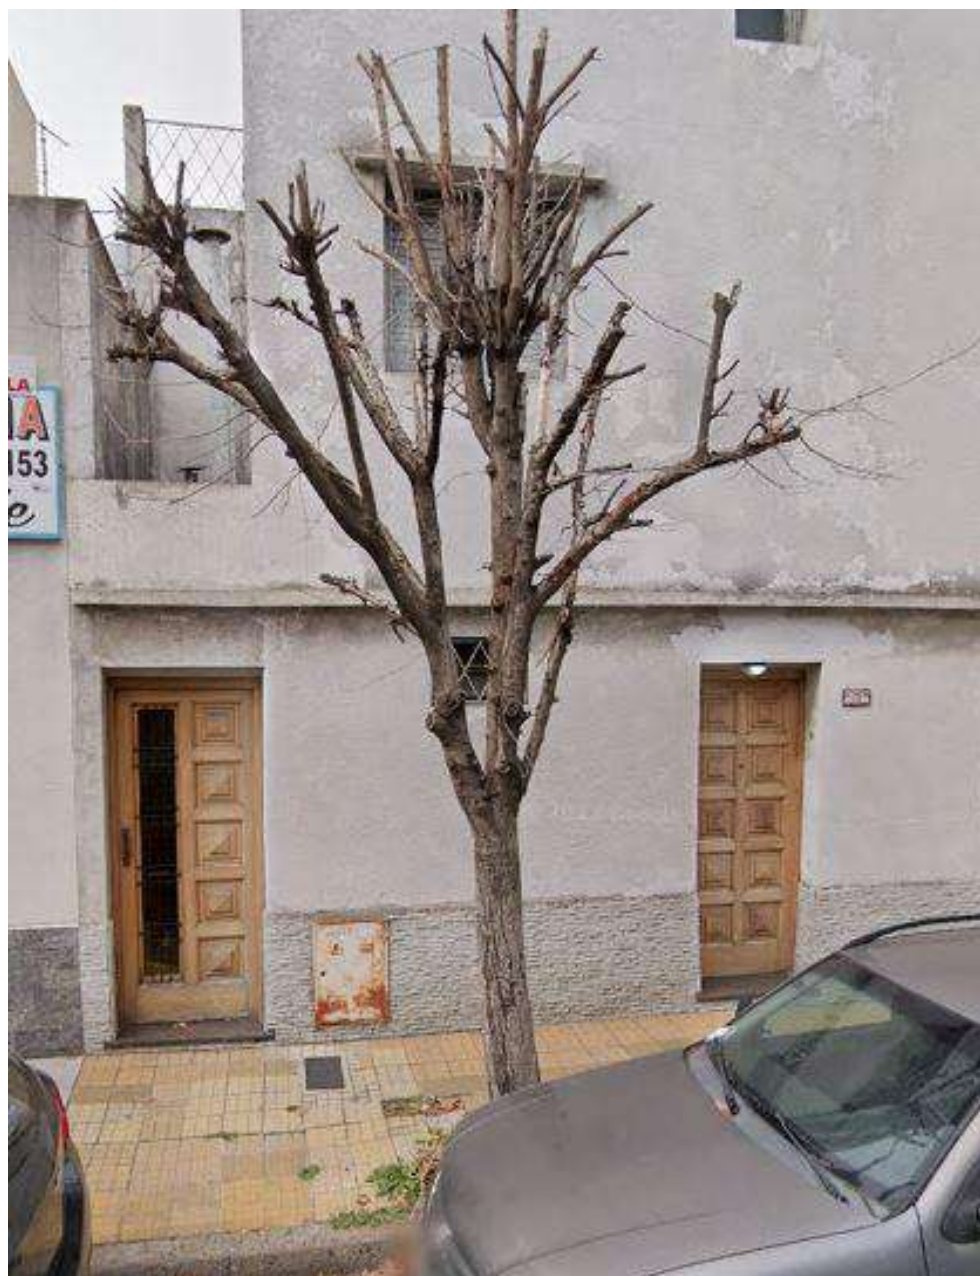
| GOBIERNO DE LA CIUDAD DE BUENOS AIRES<br>PLANTA DE INSPECCIÓN VIAL ALBÁNICA | | Fecha: 10/7/2023 | |
|---|---|---|---|
| Descomposición avanzada del tronco y de las unidades. Árbol muerto en pa, sin otros defectos en troncos. Árboles muertos obstrucción física de pasarelas o el tráfico de vehículos | | | |

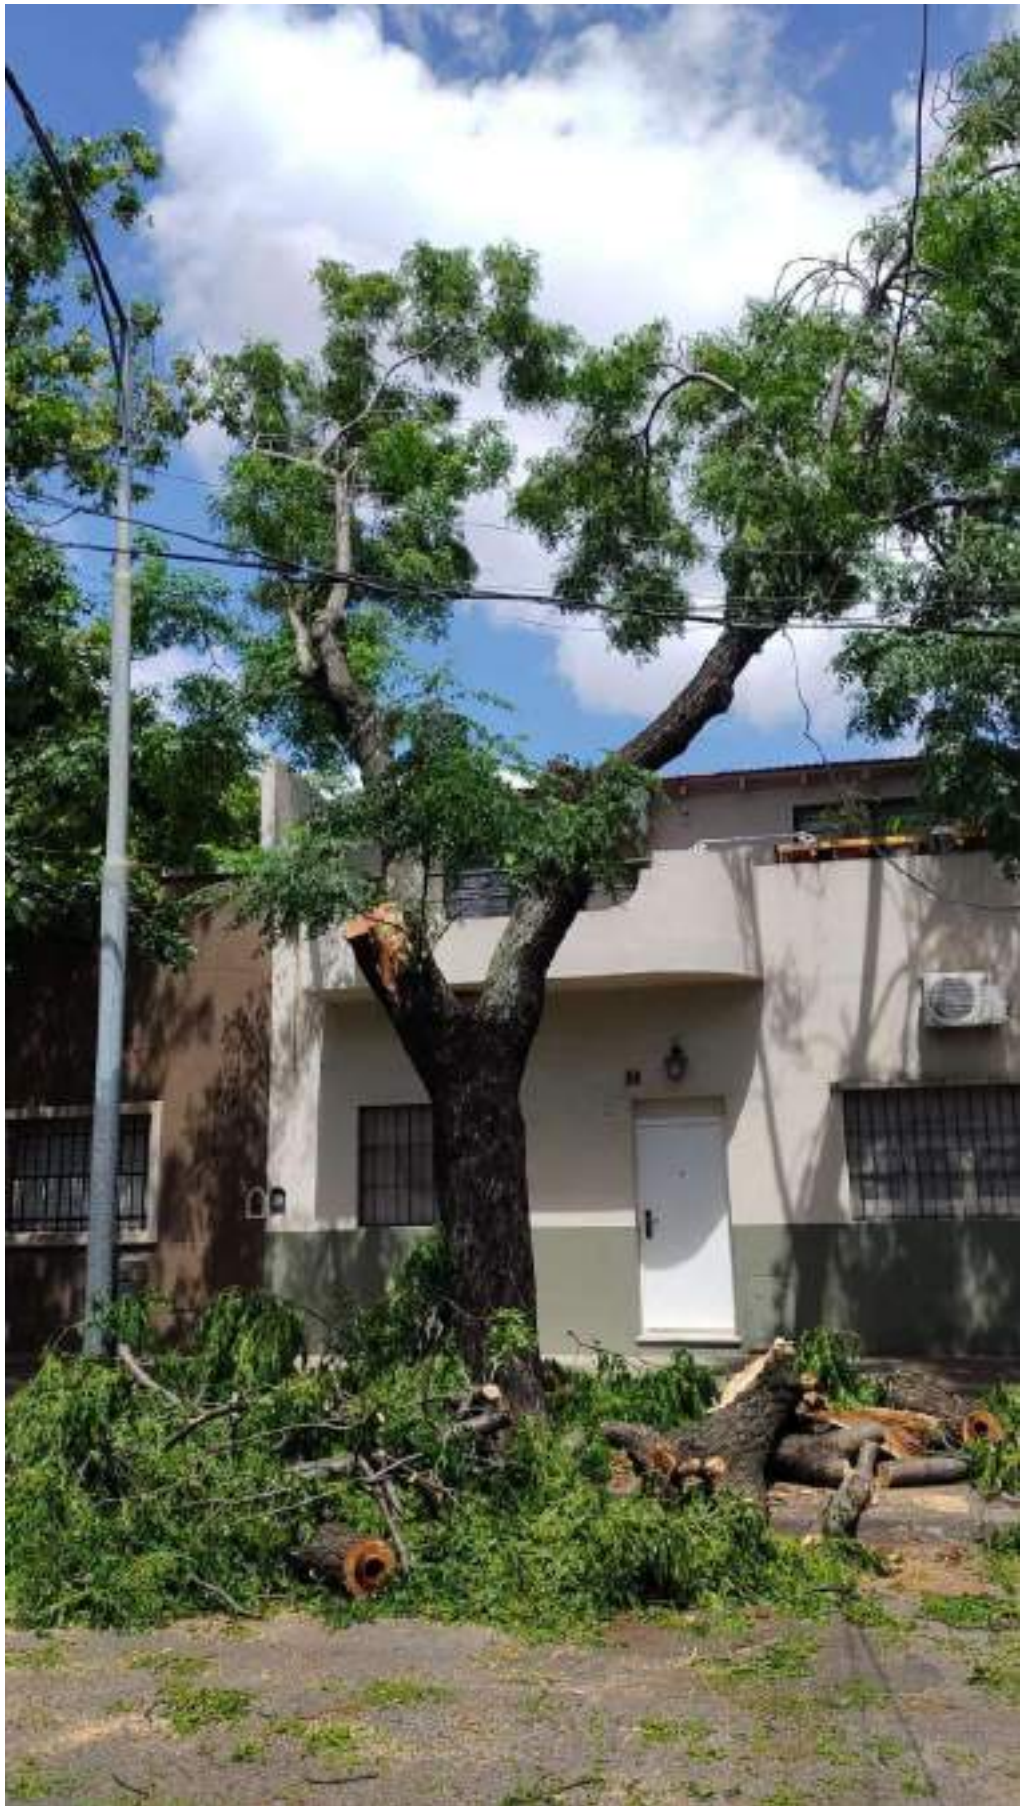
| G.C.B.A. | | GOBIERNO DE LA CIUDAD DE BUENOS AIRES<br>PLANILLA DE INSPECCIÓN MISALBASCA | | Fecha: 2/11/2020 | |
|---|---|---|---|---|---|
| Descomposición avanzada del tronco o de sus cavidades. Pared remanente de espesor menor a 2,5 cm. Defecto que afecte a más del 40% de la circunferencia del árbol. Descomposición muy avanzada del tronco o cavidades superiores. Pared remanente escasa. Daño generalizado | | | | | |
