## GOBIERNO DE LA CIUDAD DE BUENOS AIRES

### Resolución Presidencia Junta Comuna

**Referencia:** Resolución Extracción Arbórea. Actas 7580 a 7615. Comuna 9

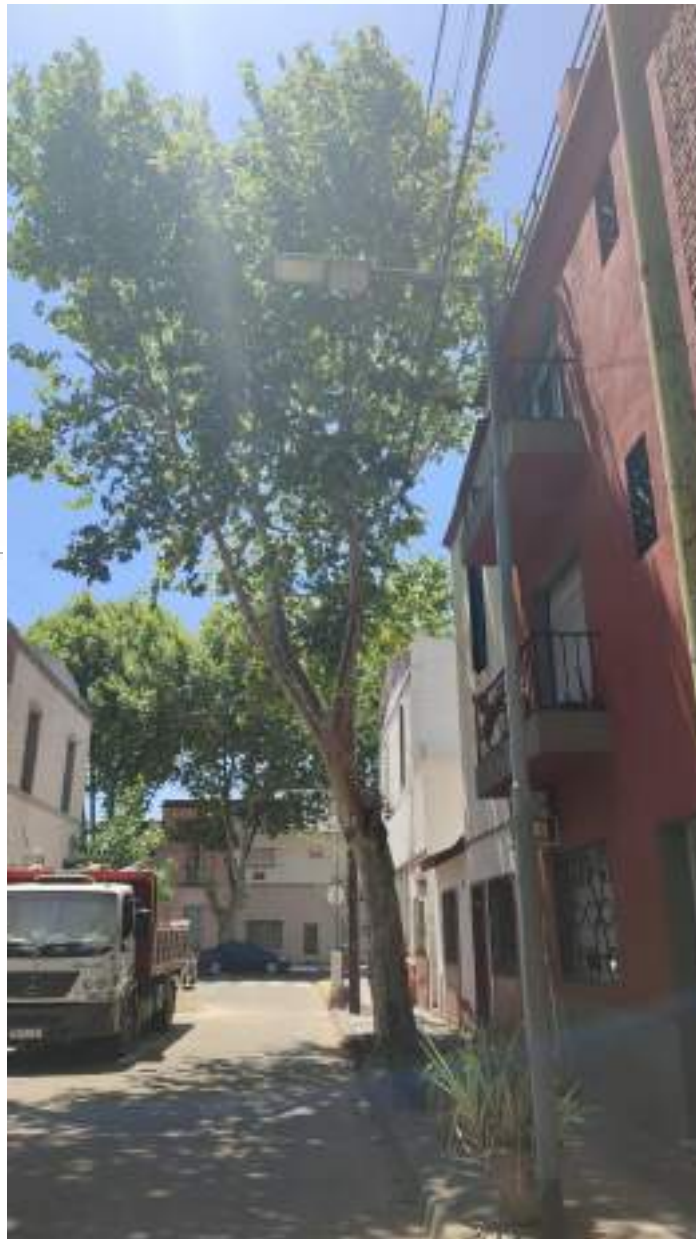
N° DE ACTA: 7580

UBICACIÓN DEL ÁRBOL Especie botánica Cuscuta  
Calle A. M. L. S. No 656 ☒ Árbol Seco ☐ Árbol Semi Seco

RAMAS ☐ Tocones ☐ Excesivas / Cruzacas ☐ Con mal ángulo de Inserción  
☐ Quebradas / Fisuradas ☒ Secas / Secas en las puntas ☐ Bajas  
☐ Codominancias ☐ Con cavidades / Tumores / Cánceros ☐ Que invaden espacio aéreo

HOJAS ☐ De coloración anormal ☒ Defoliación Total ☐ Con signos de Insectos ☐ Con manchas foliares  
☐ Defoliación Parcial Síntomas de enfermedades \_\_\_\_\_

OBSERVACIONES Se observa mucha hoj. caídas y ramas.

A: OBJETIVOS DE LA PODA B: TIPOS DE PODA F: CORTE DE RAÍCES  
☐ Reducción Riesgo ☐ Formación ☐ Balanceo ☐ Superficial  
☐ Eliminar interferencias ☐ Limpieza ☒ C: EXTRACCIÓN ☐ Profunda  
☐ Adecuación al sitio ☐ aclareo ☐ E: TRASPLANTE  
☐ Regulación de estructura ☐ Refaldado ☐ D: TRATAMIENTO SANITARIO  
☐ Terciado

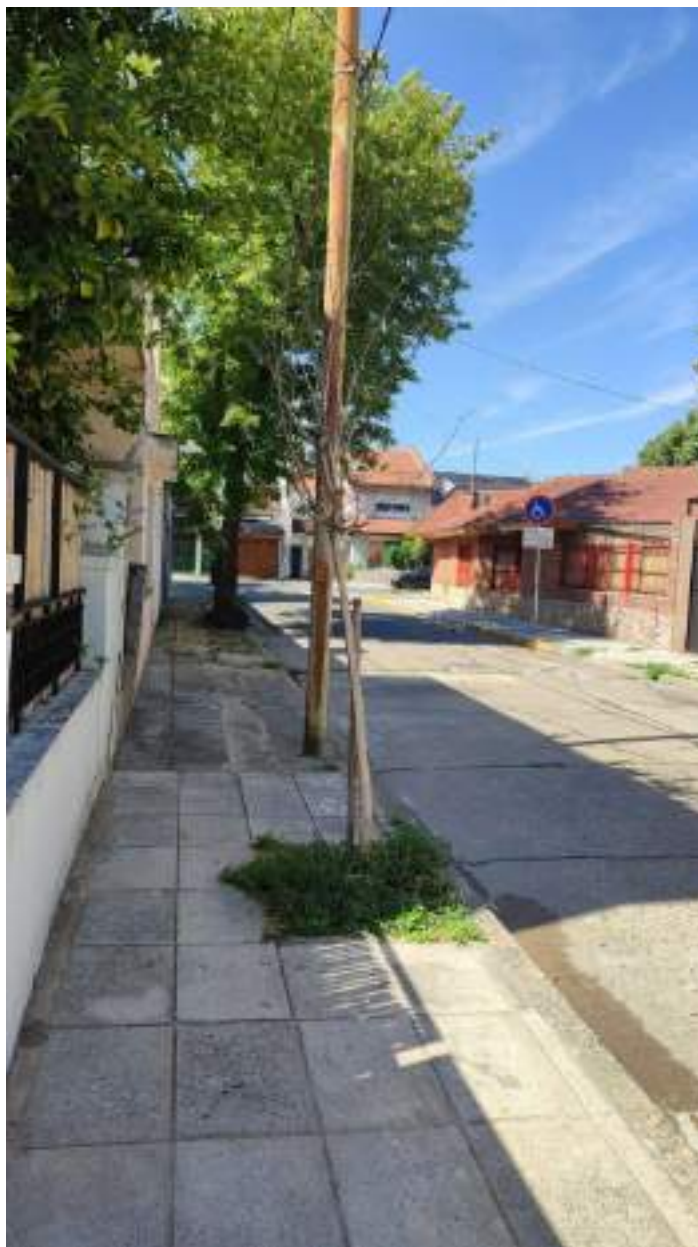
Nº DE ACTA: 7581

**UBICACIÓN DEL ÁRBOL** Especie botánica **Acer negundo "ARCE"**  
Calle **Andagará** Nº **224 CD1** ☐ Árbol Seco ☒ Árbol Semi Seco

Altura aprox. (m) **B** DAP (cm) **55** Inclinación: SI ☒ ☐ Mayor a 40° ☐ Menor a 40°  
Orientación de la inclinación ☐ Hacia la calle ☐ Hacia la propiedad ☐ Hacia el largo de la vereda  
☐ Descapado ☐ Descapado y brotado ☒ Copa desbalanceada

**Gouptor semisao, Proximo a escuela. Daño en fuste por bicho bolado.**  
**ccu. en contacto con raíces, copa desbalanceada.**  
**contenan prolecia de chueusaca. 1,2m x 1,2m (4,8 m lineales)**  
**64 PG**

☒ C. EXTRACCIÓN

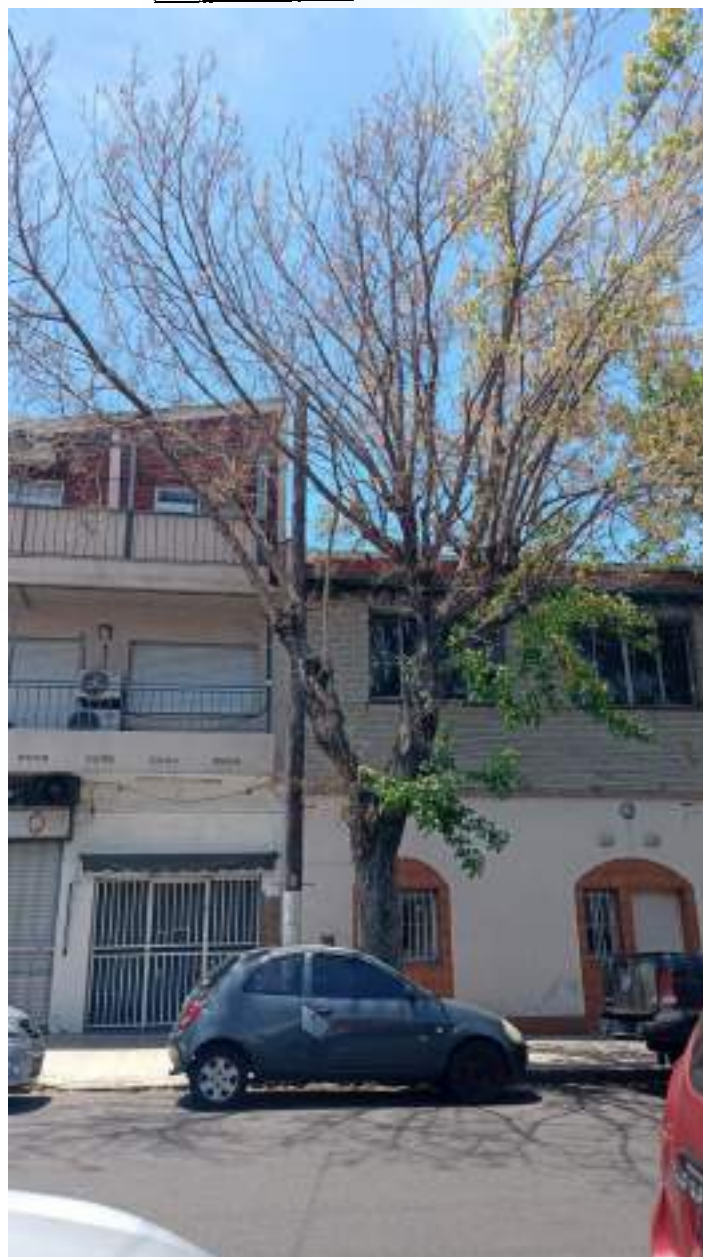
N° DE ACTA: 7582  
Informe N°

**UBICACIÓN DEL ÁRBOL** Especie botánica Araucario  
Calle Arturo N° 2692 ☐ Árbol Seco ☒ Árbol Semi Seco

**FUSTE** Descometamiento: Cavidades ☐ Fructificaciones fúngicas ☒ Codominancias ☐ Chorrados  
Pequeñas ☐ Media ☐ Alta  
Cavidad longitudinal en el fusto (m) 3  
Grandes ☒ ☒ ☒ Espesor de pared remanente (cm) 2

Quiebras con cavidad en fuste hacia la copa primaria que afecta raíces y copa. A su vez presenta raíces expuestas, con agallas. Presencia de brotes foliares y producción costosa de fuste. Semiseco

**OBSERVACIONES** Extracción programada Post-verano.

conservar planta con dimensiones 1,2m x 1,2m (4,8m l. ramas) 2m<sup>2</sup> 6466

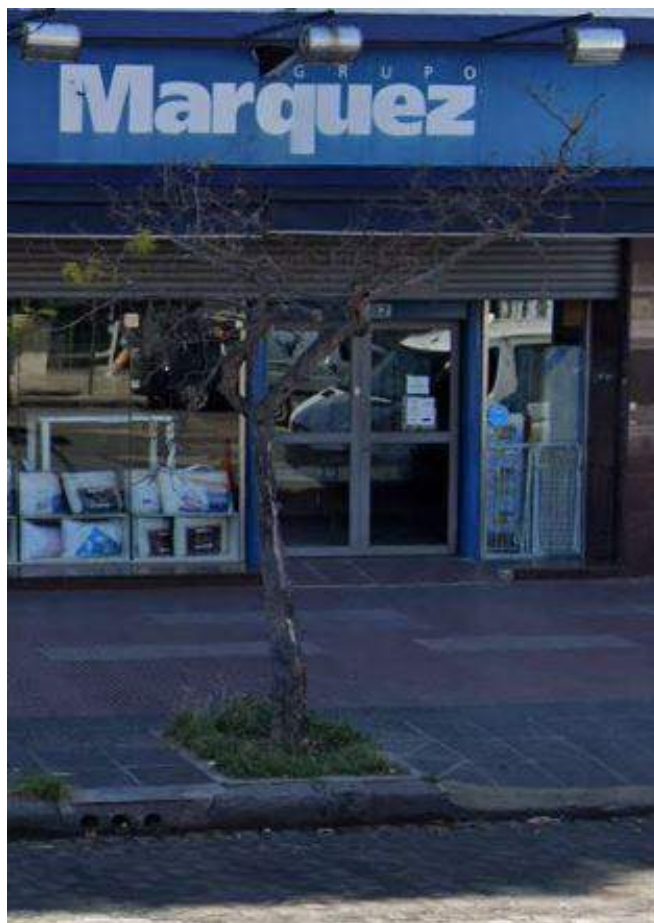
N° DE ACTA: 7584

Especie no apta.  
Causa rotura de vereda.  
Dificultad transitable por persona

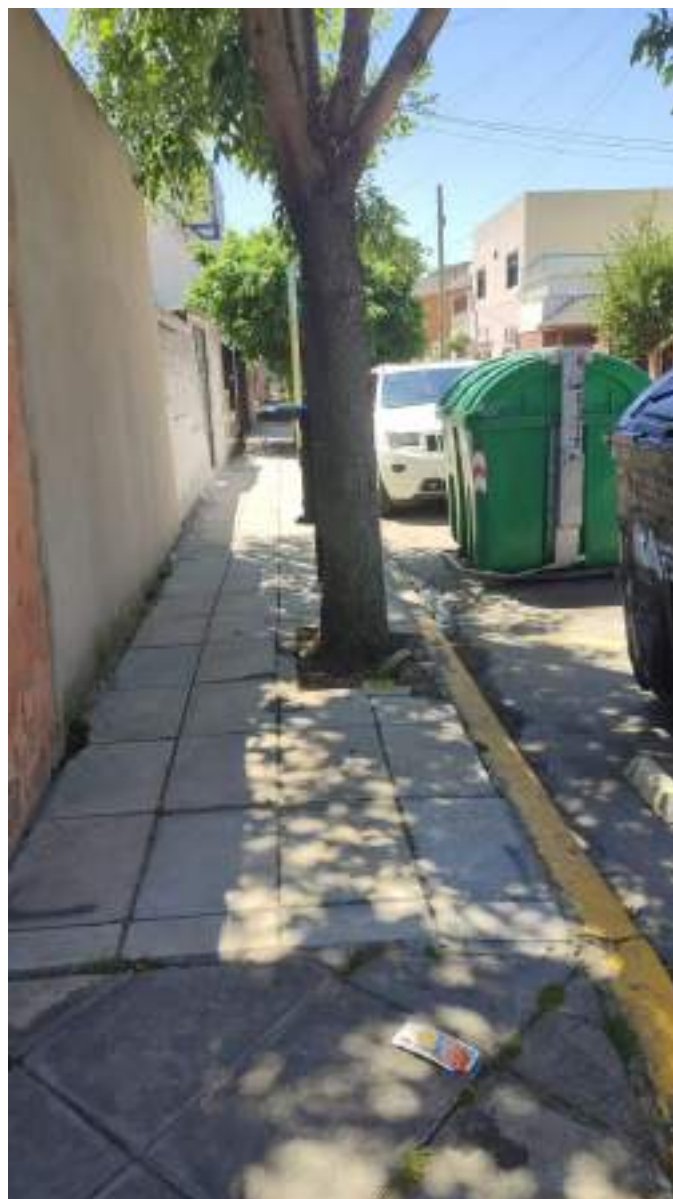
N° DE ACTA: 7587

Extracción de ejemplar con deterioro generalizado y  
Ramas primarias quebradas y semi quebradas que  
apoyan sobre propiedad  
Vereda y plantas OK.

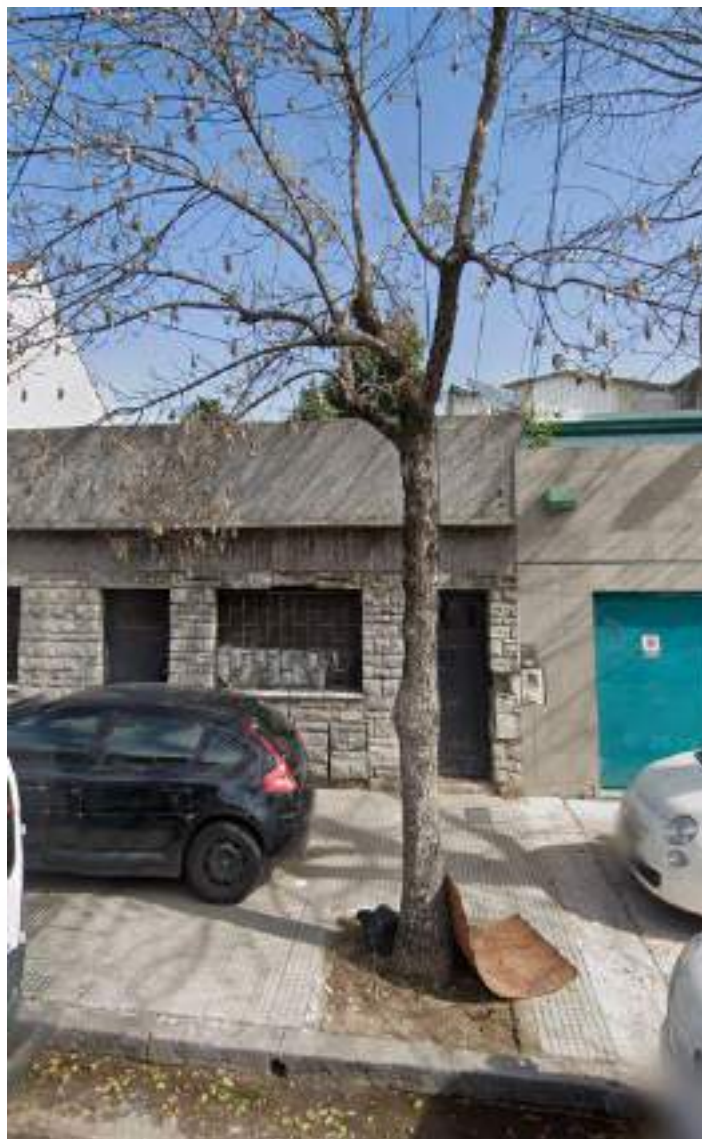
N° DE ACTA: 7597  
Informe N° \_\_\_\_\_

**UBICACIÓN DEL ÁRBOL** Especie botánica Enterobium conortisiliquum (TIMBO)  
Calle HOMERO Nº 1295 ☐ Árbol Seco ☐ Árbol Semi Seco

LA VEREDA FUE REPARADA DOS VECES, CON CORTE DE RAÍCES EN MENOS DE TRES AÑOS. EL CRECIMIENTO DE RAÍCES ESTÁ CAUSANDO DAÑOS AL FRENTE Y LA VEREDA SE ENCUENTRA FLOJA, CON ELEVACIONES, COMPLICANDO LA TRANSITABILIDAD DE LOS PEATONES. LA ESPECIE NO ES APTA PARA EL ARBOLADO URBANO. AL NO SER POSIBLE SU TRASPLANTE, SE SOLICITA LA EXTRACCIÓN DEL EJEMPLAR.

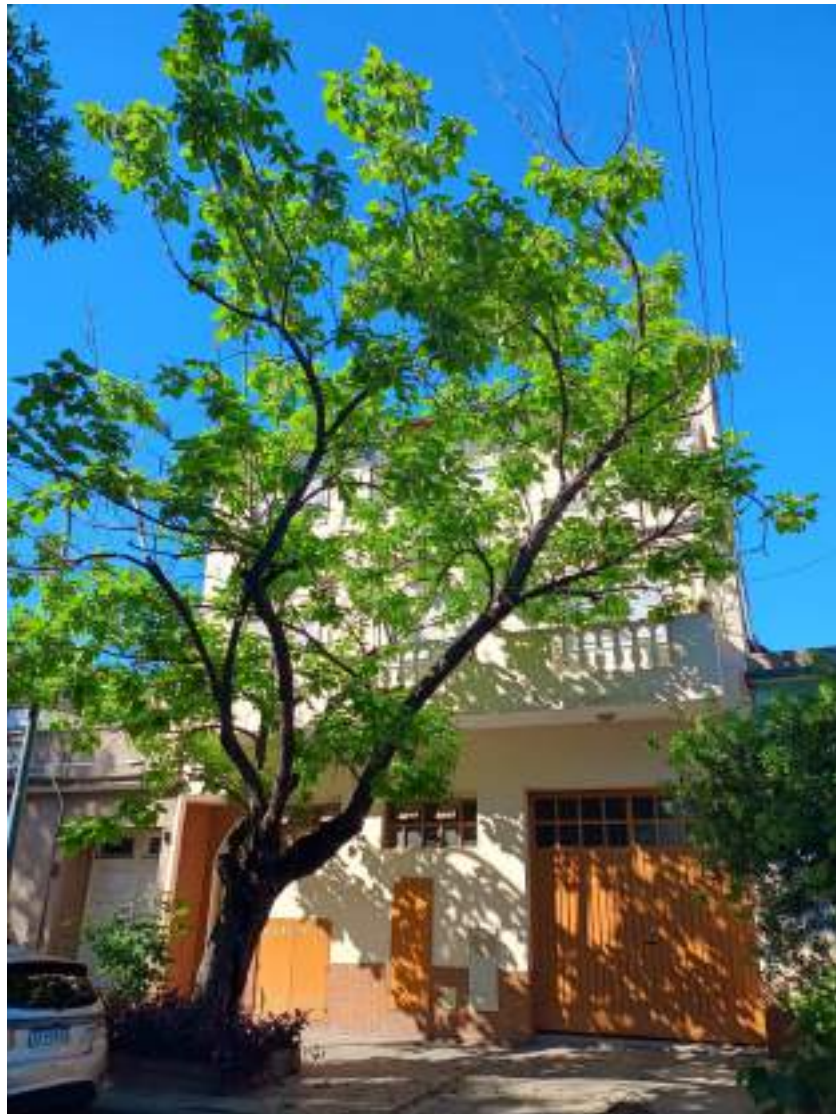
N° DE ACTA: 7602

Ejemplar con lesiones antiguas en fuste y ramas principales.  
Se recomienda extraer, reparar vereda completa y  
desplazar plantar lejos del borde plural para  
nuevo plantar nuevo ejemplar.

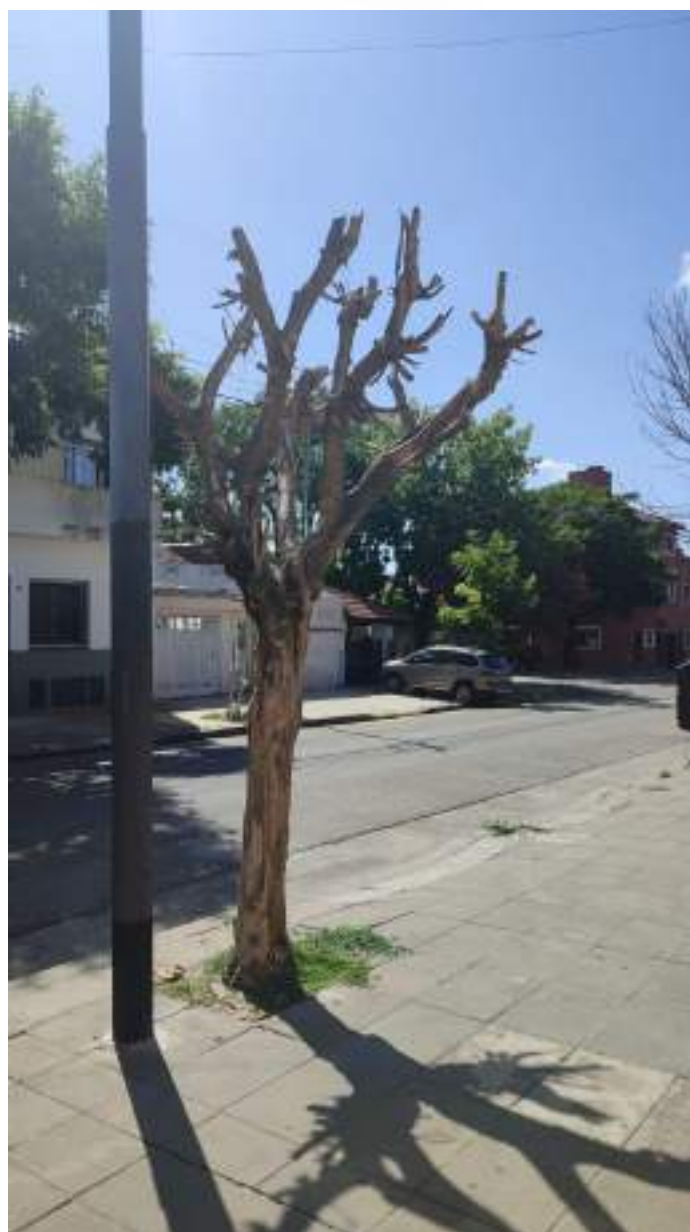
N° DE ACTA: **7604**

**OBSERVACIONES** Árbol muerto en pie, con descortezado, grietas longitudinales y fructificaciones fúngicas en fuste y ramas primarias

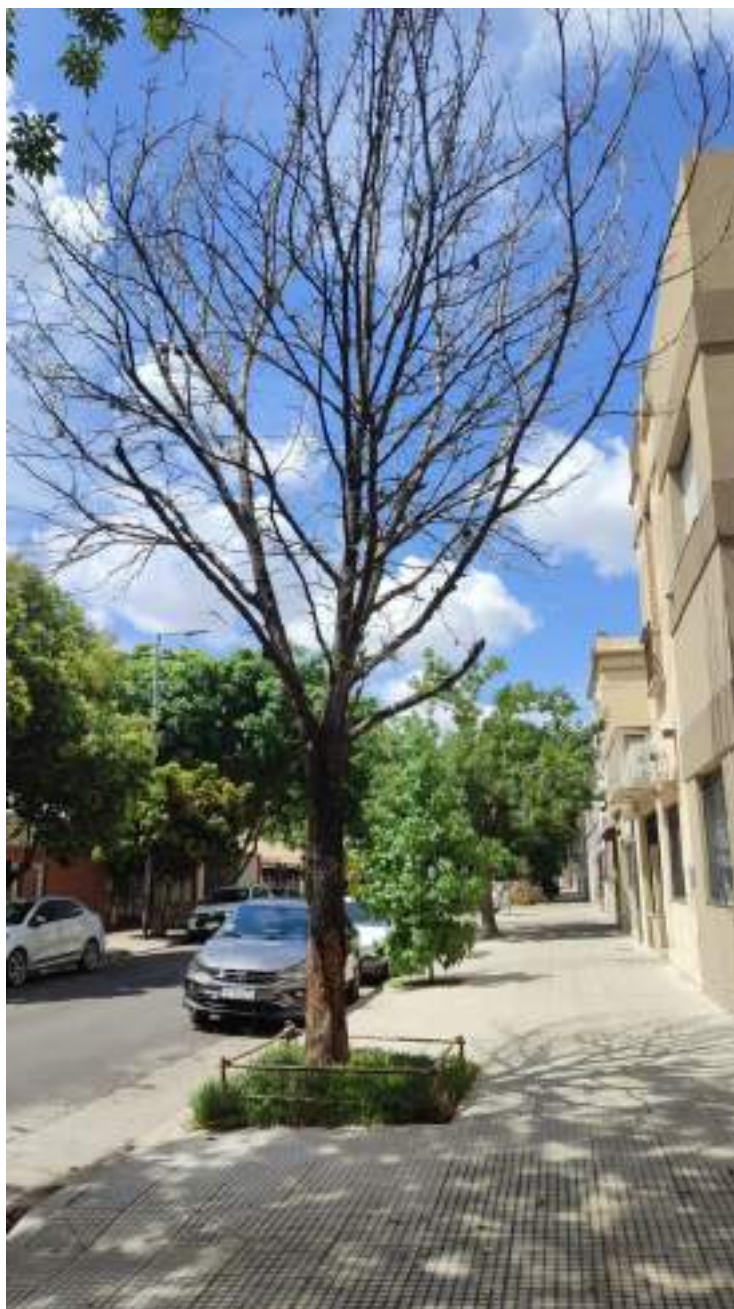
N° DE ACTA: 7613

Al momento de la inspección se observa un árbol seco, con una corona basal. Dicho árbol se encuentra en la vereda de la calle Tombado y se observa que el árbol se encuentra en un estado de deterioro avanzado.  
 Se recomienda la extracción del árbol.

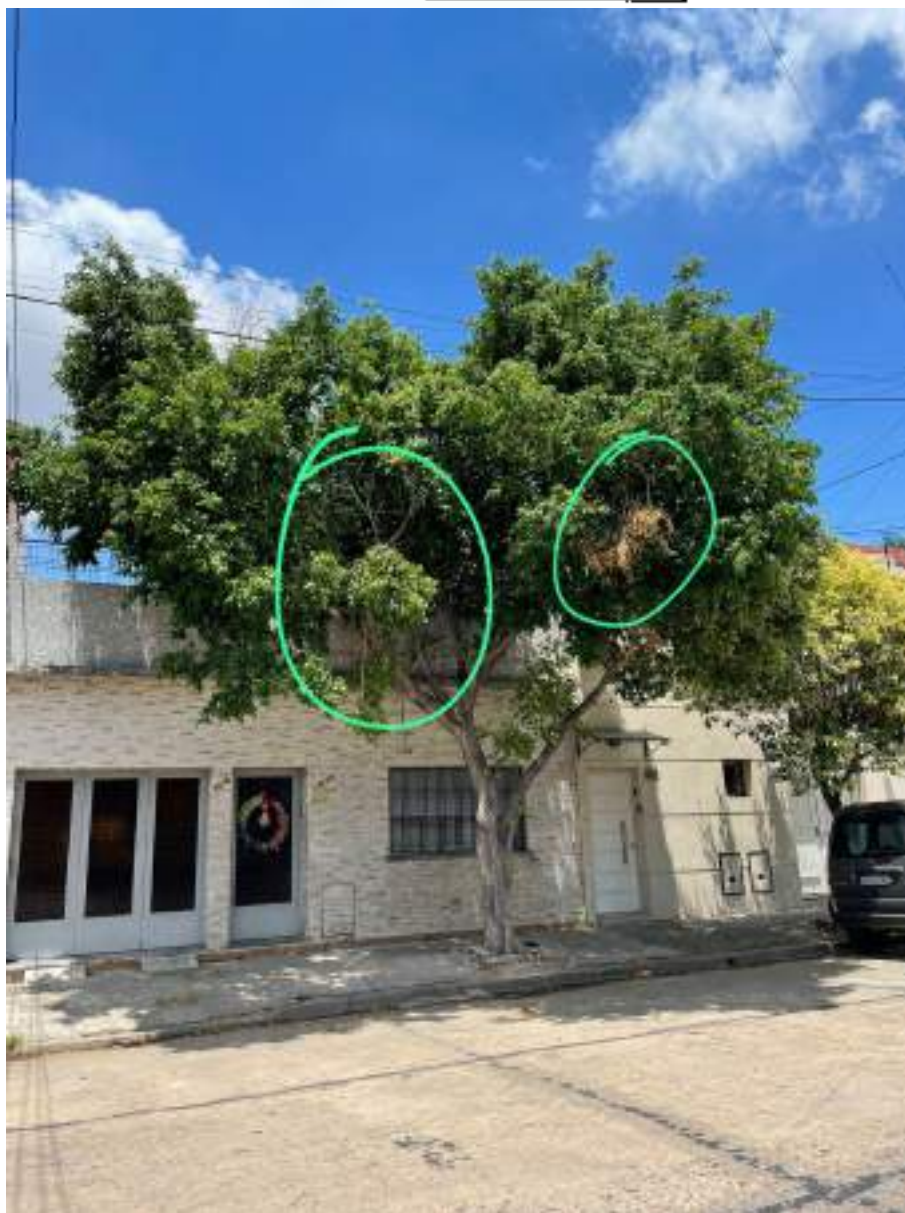
N° DE ACTA: 7615

Ejemplar con falla estructural en fuste, que presenta descope natural del mismo. Este fue tratado en poda de emergencia en el día de la fecha. Se observan grietas longitudinales de todo el lado posterior de la falla. Se efectuó limpieza como descope a una altura de 4 m para reducir riesgos inminentes. Colocar previo falla (2 m).

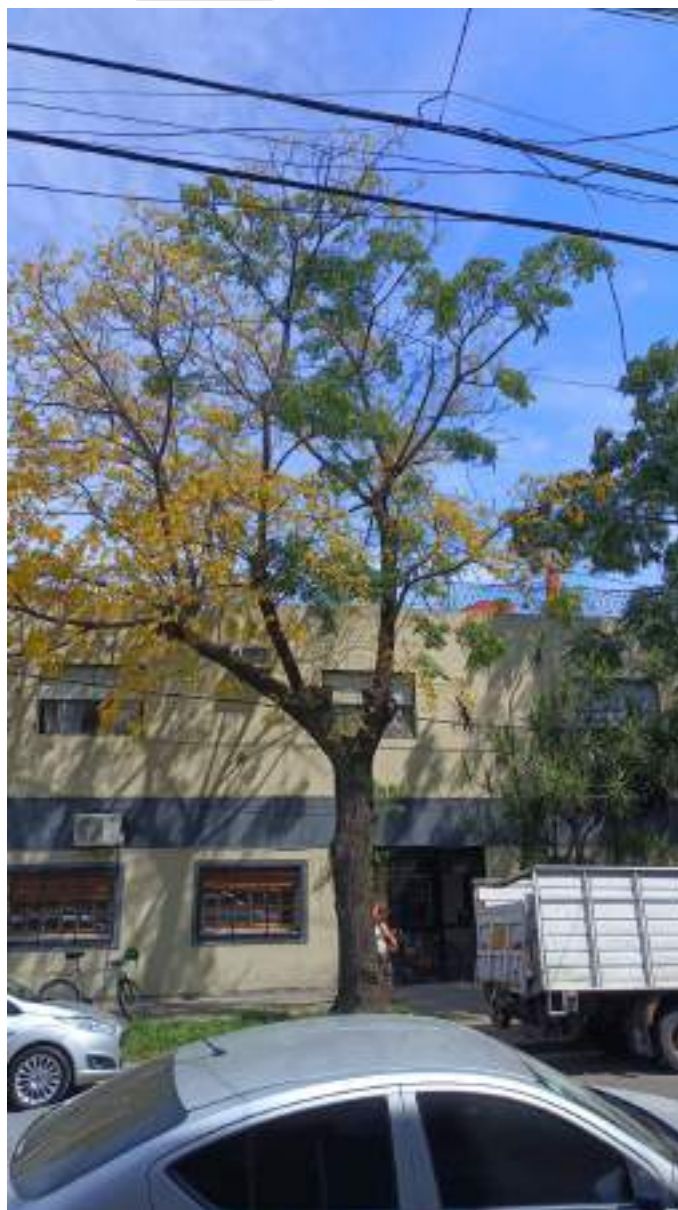
N° DE ACTA: 7618  
Informe N° \_\_\_\_\_

Extracción de ejemplar con inclinación hacia calle que dificulta circulación de vehículos; levanta vereda y con estructura deficiente.  
Nivelar y Repasar plantas 1,20m x 0,80m PL 4,8m.  
Preparar vereda 4 m², solo 6584.

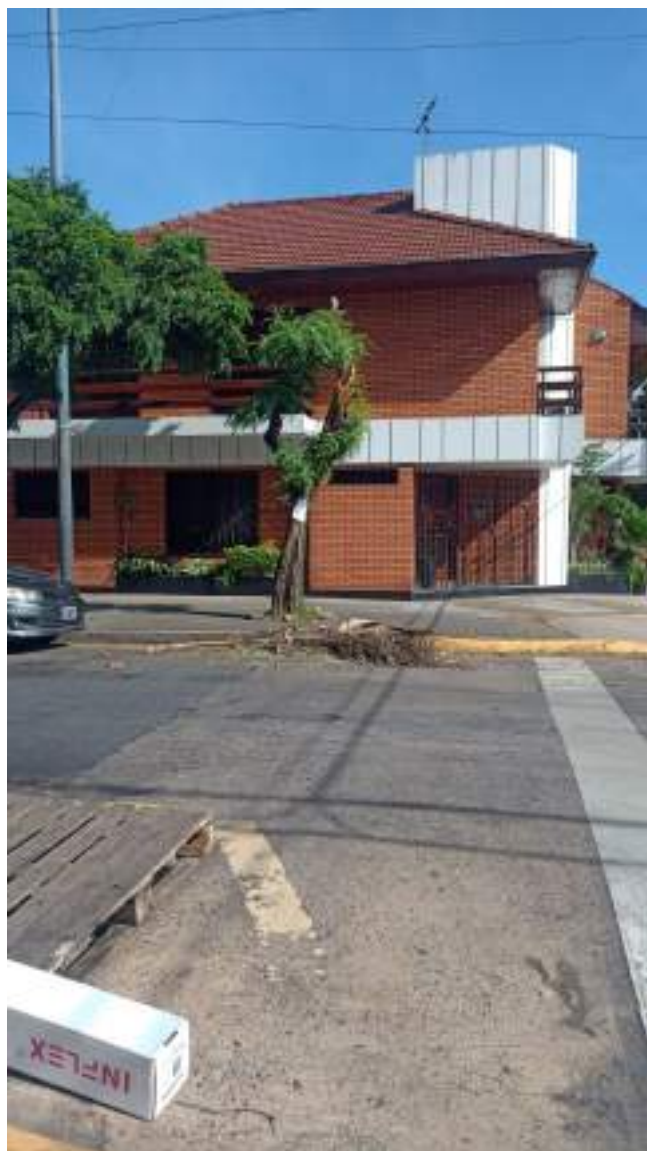
N° DE ACTA: 7622

**OBSERVACIONES** Árbol de gran parte completamente seco, con  
grietas, descortezado avanzado y galerías de insectos.  
Presenta fructificaciones fúngicas en fuste y ramas  
primarias. Prioridad muy alta.

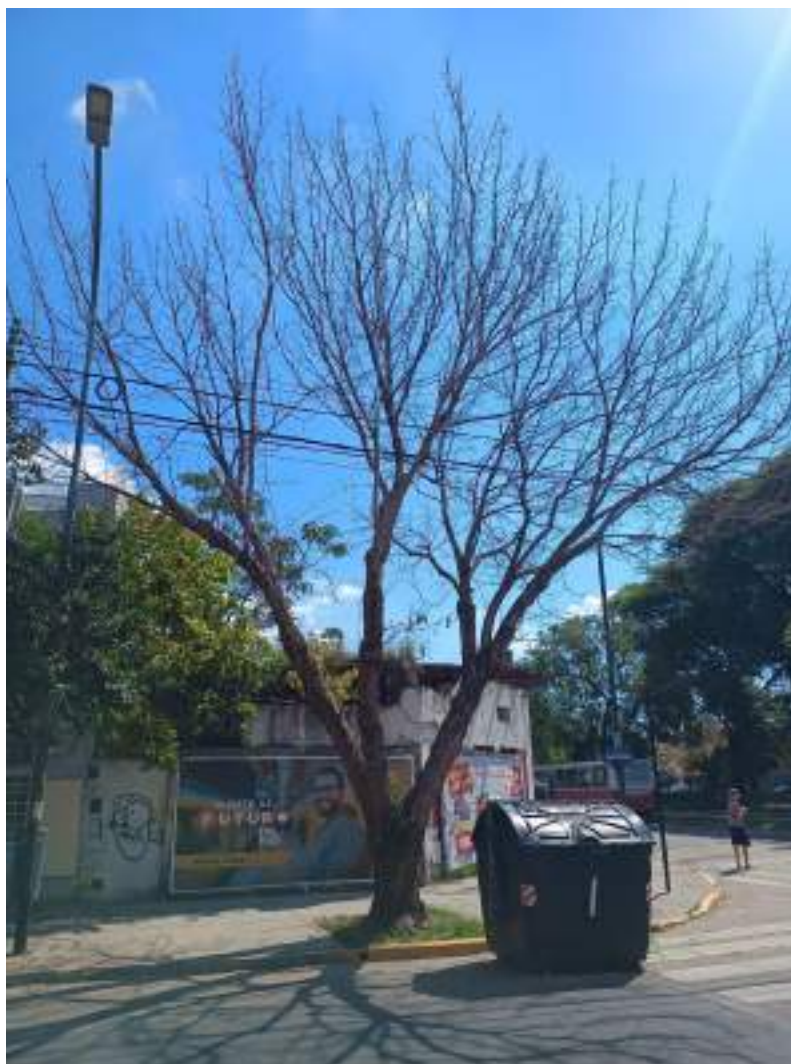
N° DE ACTA: 7628

**OBSERVACIONES** Árbol completamente seco, con descortezado y grietas. Post extracción, ampliar plantera hacia cordón a 1,60 m x 1,20 m (lado paralelo al cordón) para que quede en alineación.

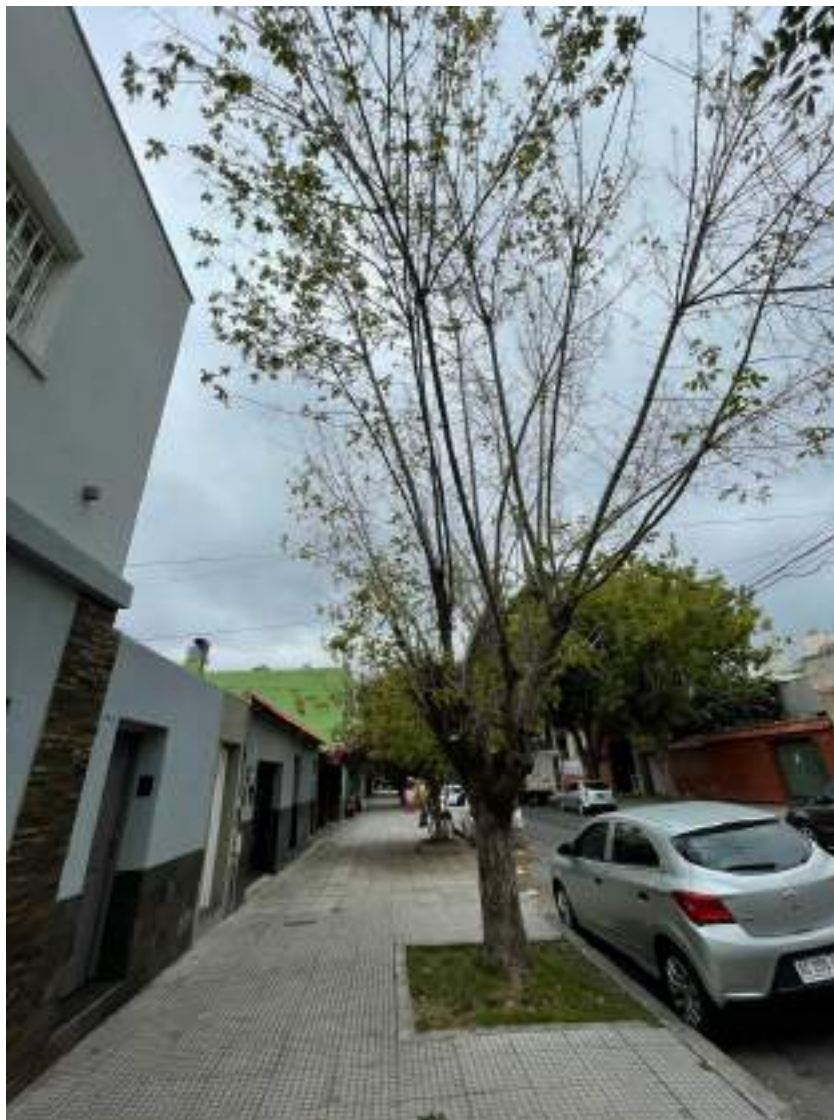
N° DE ACTA: 7632

Extracción de ejemplar de especie no apta, rompe vereda, genera daños en la propiedad y obstruye iluminación en vía pública.

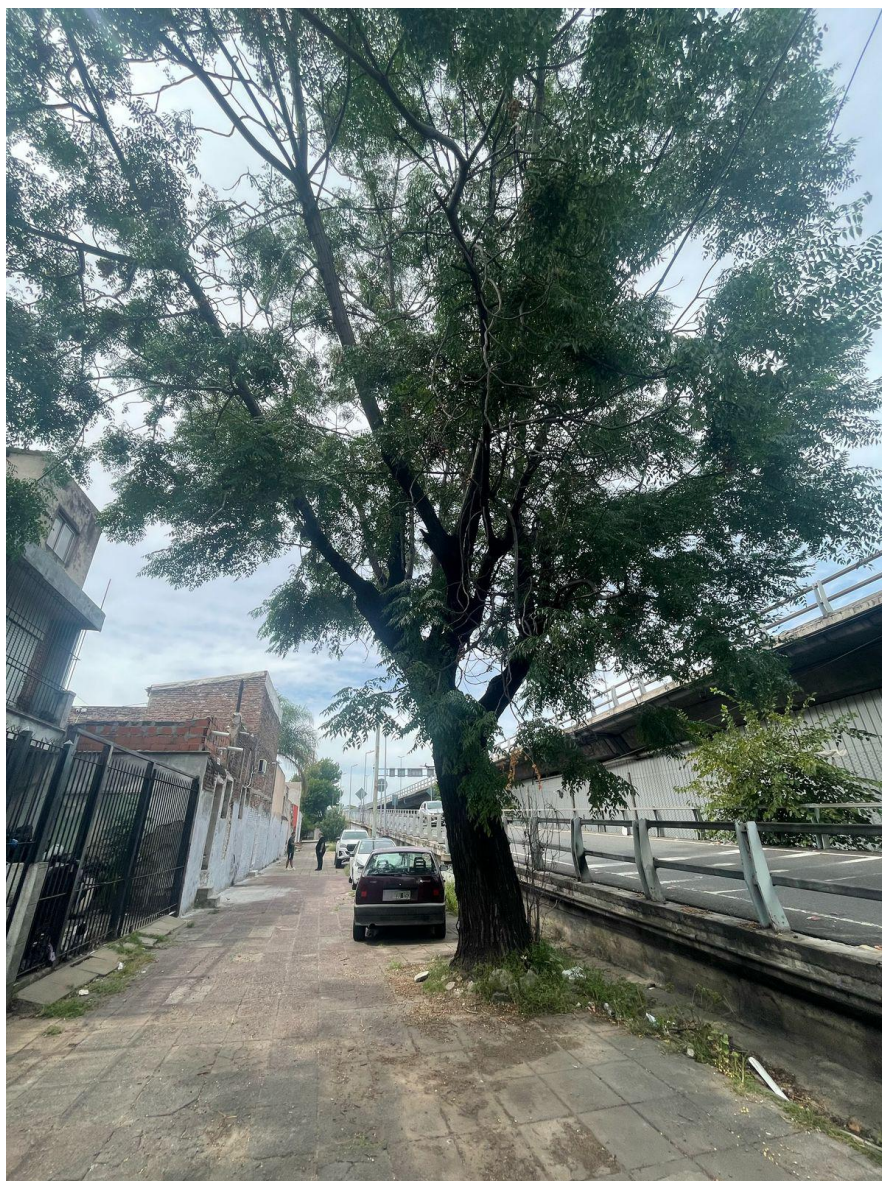
N° DE ACTA: 7646  
Informe N° \_\_\_\_\_

**OBSERVACIONES** Especie no apta para el ancho de vereda en el que se encuentra (1,80m). Raíces expuestas, produciendo levantamientos pronunciados y roturas. No es posible realizar el corte de raíces a una distancia que no comprometa la estabilidad del ejemplar. Rehacer plantera de 9,80mx1,20m hacia LA a una distancia mínima de 3m del garage y reparar vereda completa (post extracción).

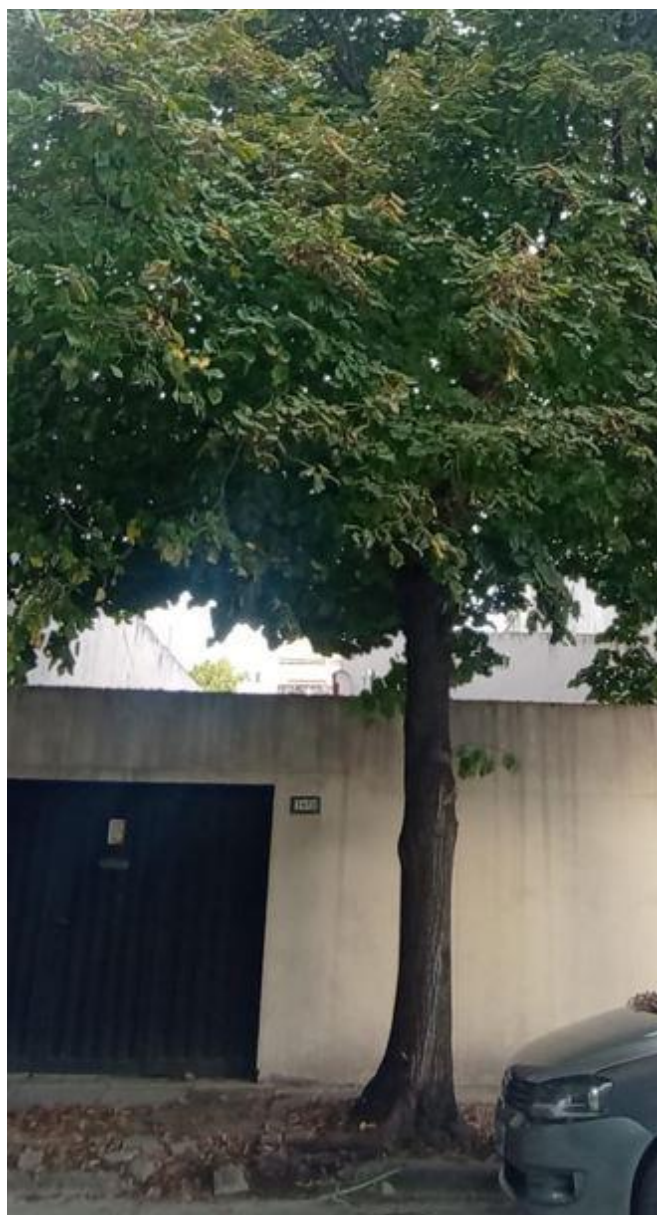
N° DE ACTA: 7647

**OBSERVACIONES** Especie no apta para el ancho de vereda en el que se encuentra (1,80m). Raíces expuestas, produciendo levantamientos pronunciados y roturas. No es posible realizar el corte de raíces a una distancia que no comprometa la estabilidad del ejemplar. Cerrar plantera post extracción (ya hay otra para el mismo frente).
