GOBIERNO DE LA CIUDAD DE BUENOS AIRES

Resolución Presidencia Junta Comuna

Referencia: s/Autoriza Extracciones

FICHAS PARA EXTRACCIONES

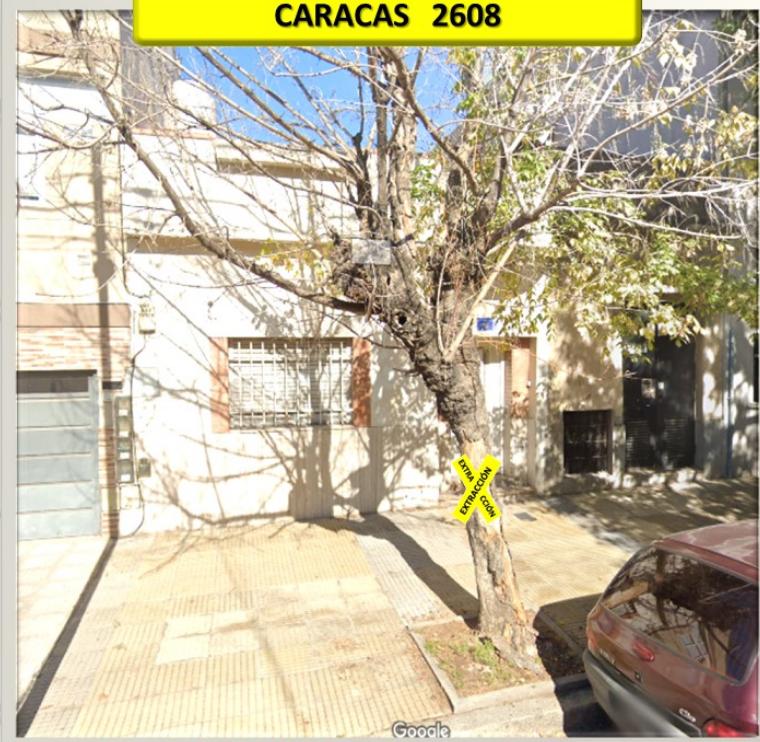
CARACAS 2608

El ejemplar evaluado presenta un estado de deterioro avanzado, caracterizado por una cavidad superior que compromete la estabilidad estructural del árbol, así como la presencia de fructificación fúngica. Además, el tronco se encuentra descortezado, lo que indica un daño irreversible, y presenta ramas secas y quebradas, lo que aumenta el riesgo de caída. En consideración a estos factores, se recomienda la extracción del árbol.

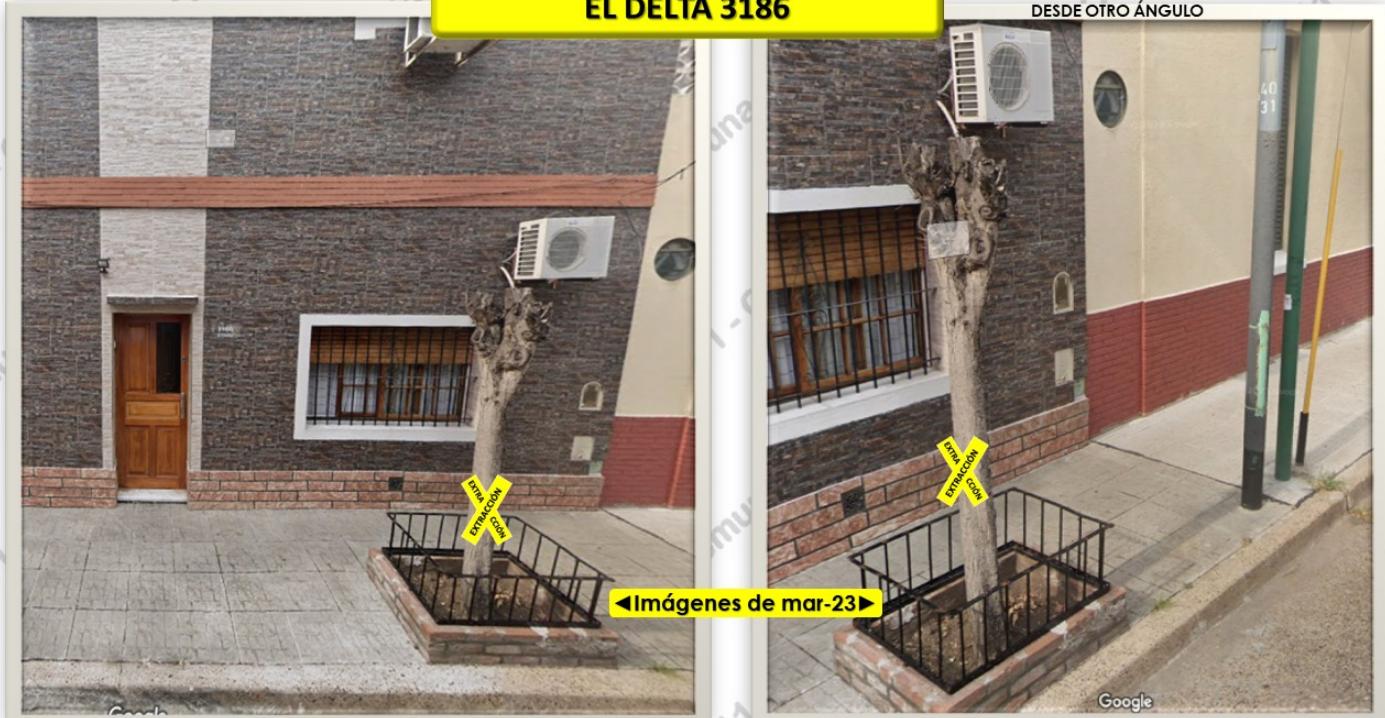
EL DELTA 3186

Extraccion de tocon

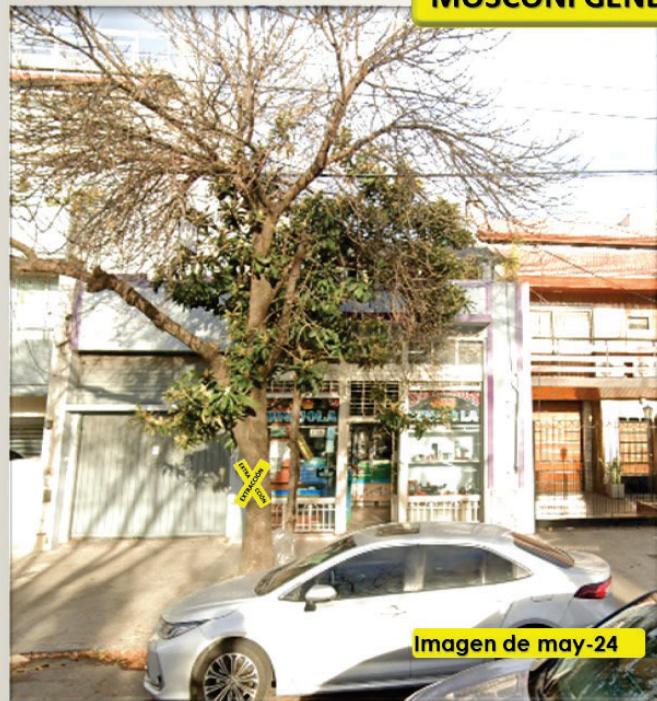
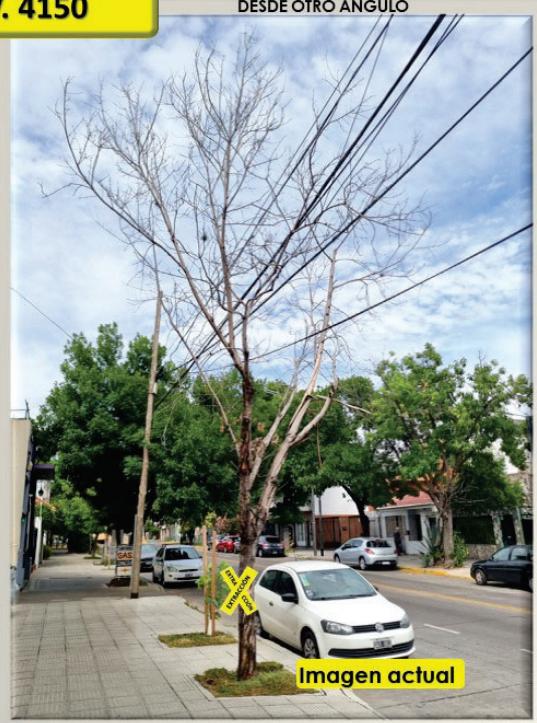
MOSCONI GENERAL AV. 4150

Arbol seco

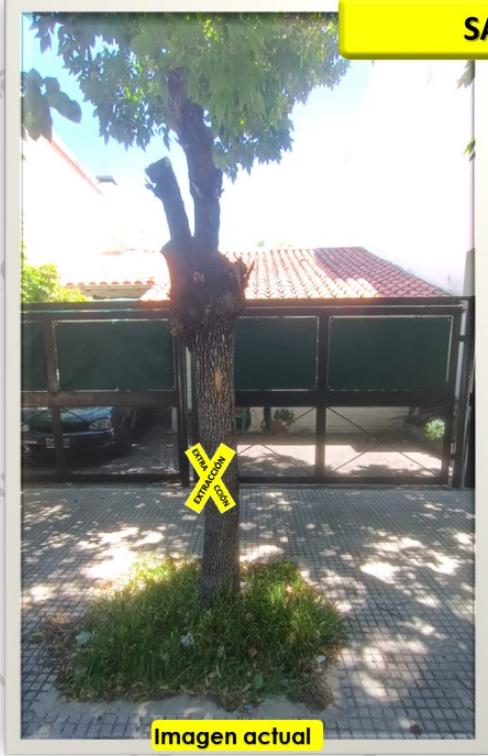
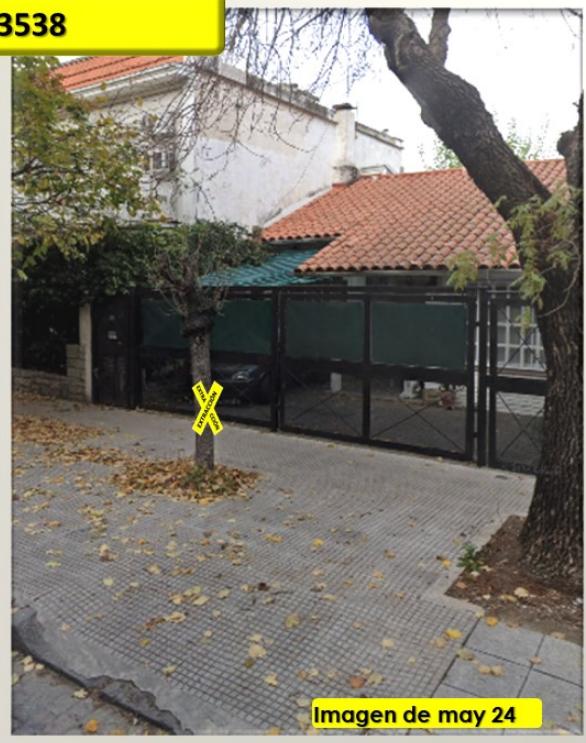
SANABRIA 3538

Tocón seco. Se recomienda su extracción y cierre de plantera por espacio inadecuado para crecimiento de nuevo ejemplar (sobrepasado por dentro de línea de goteo de ambos ejemplares aledaños)

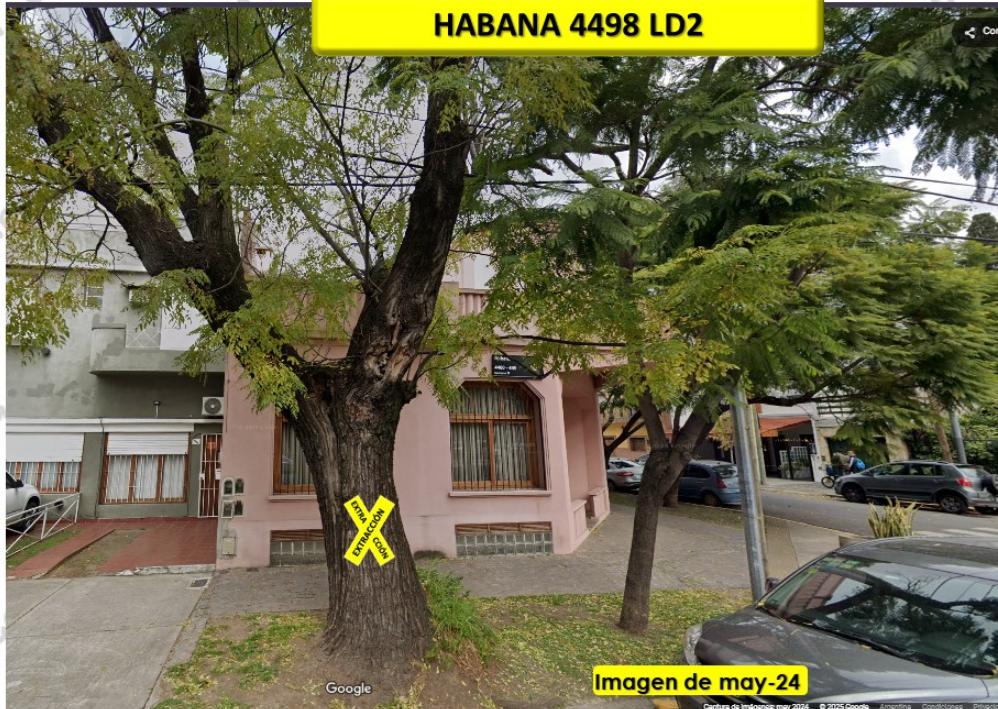
HABANA 4498 LD2

Ejemplar presenta cavidad en la parte media del fuste y rajaduras en ramas principales. Ademas ramas quebradas en altura y secas. Teniendo en cuenta la especie, se recomienda su extracción para evitar riesgos futuros.

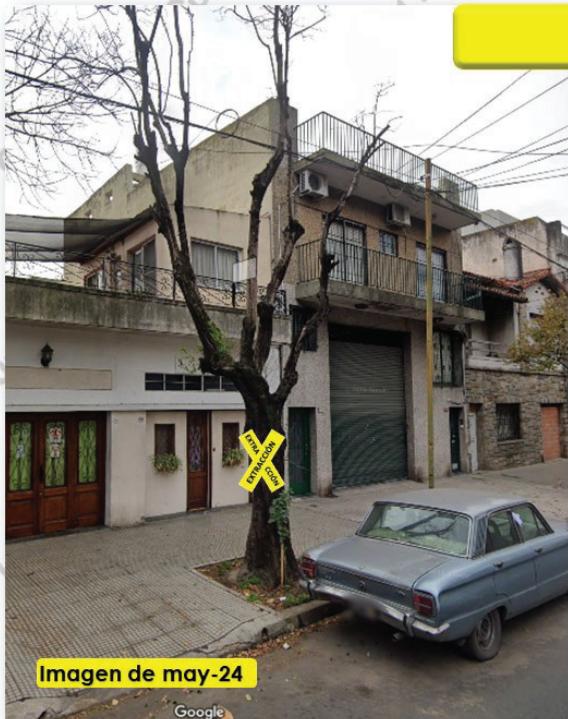
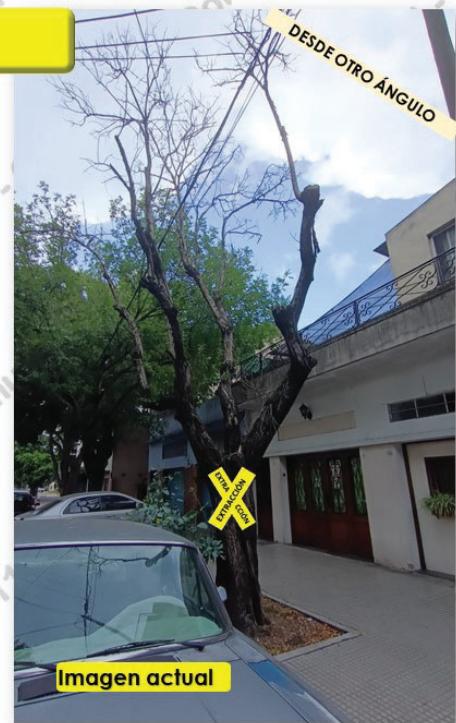
CERVANTES 3155

Ejemplar seco. Se recomienda extracción y reposición con ejemplar de especie adecuada al corredor según Plan Maestro

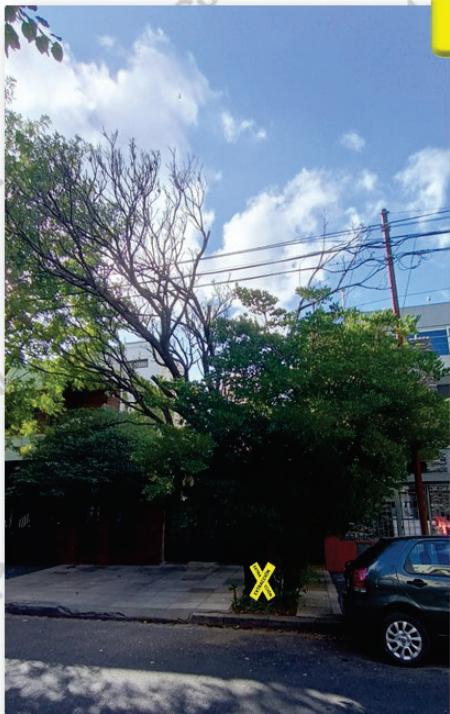
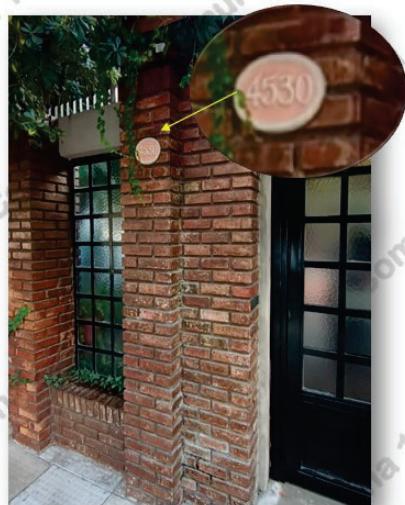
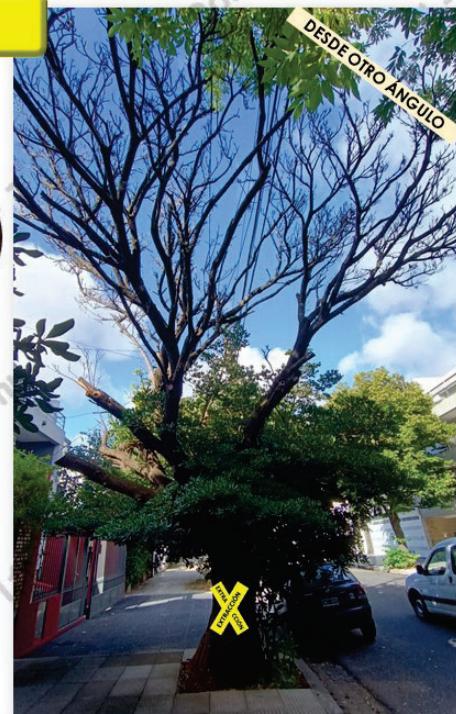
CUBAS, JOSE 4530

Ejemplar seco. Se recomienda extracción. Plantera sobreocupa con ejemplar semi arbustivo de Azarero, el cual de preserva como ejemplar principal luego de realizado el retiro del árbol seco.

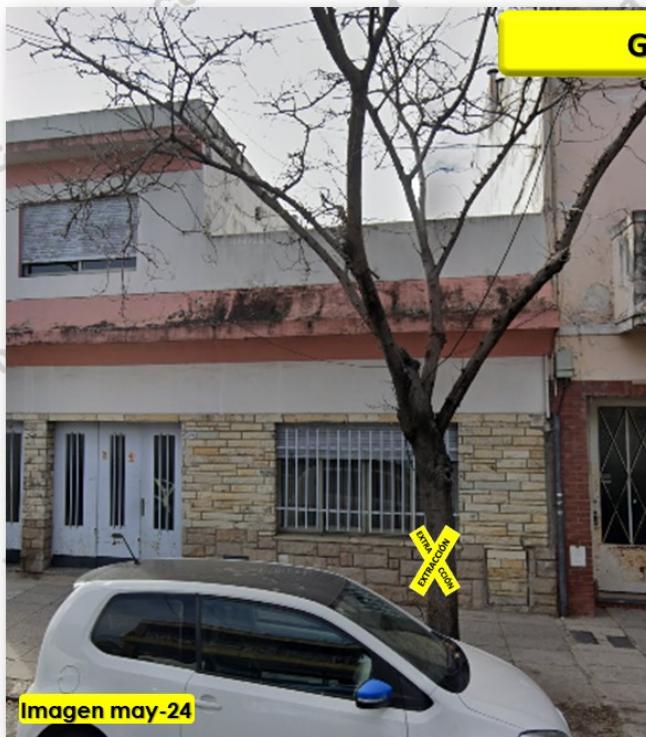
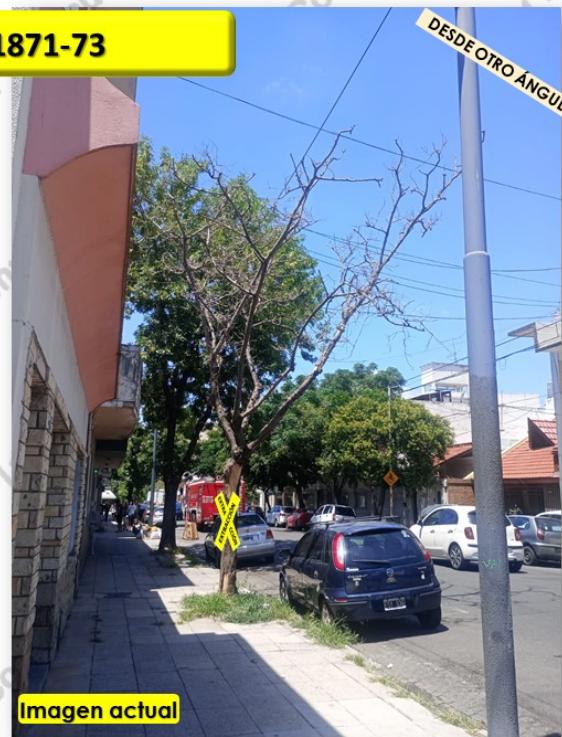
1871-73

Ejemplar muerto y seco en pie. Tiene ramas que están por desprenderse, grietas y descortezamientos. Corresponde extracción y nueva plantación de especie correspondiente al corredor según Plan Maestro.
