GOBIERNO DE LA CIUDAD DE BUENOS AIRES

Resolución Presidencia Junta Comuna

Referencia: s/Autoriza Extracciones

FICHAS PARA EXTRACCIONES

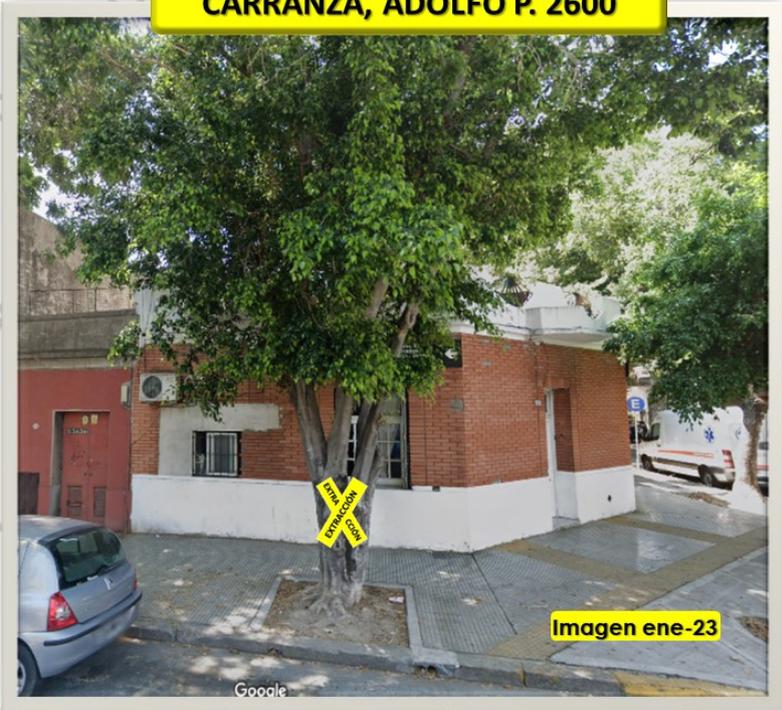
CARRANZA, ADOLFO P. 2600

El árbol fue descopado y actualmente se encuentra completamente seco sin posibilidad de recuperación. Se recomienda la extracción lo antes posible.

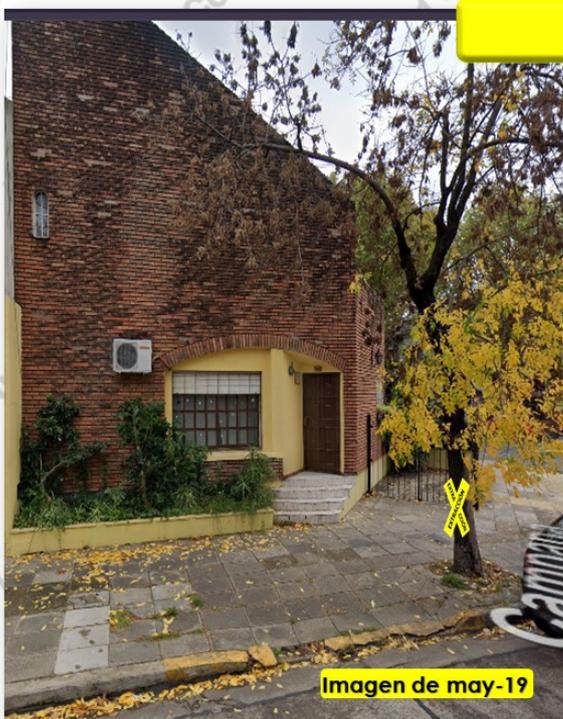
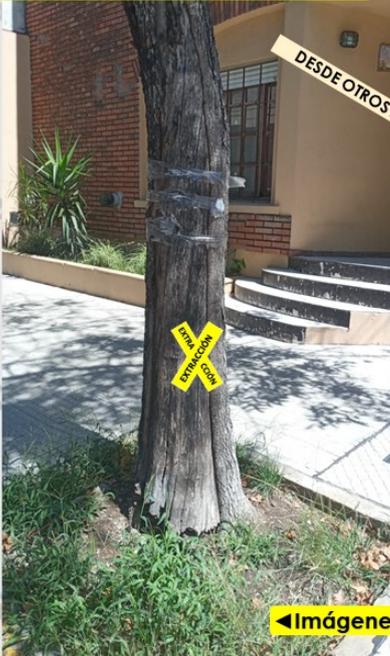
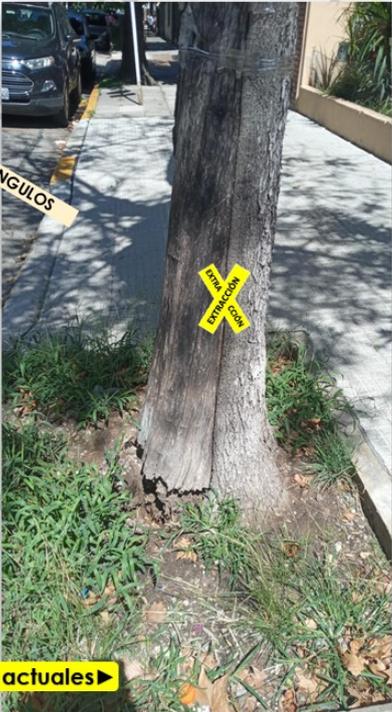
LASCANO 3305

fuste afectado por podredumbre

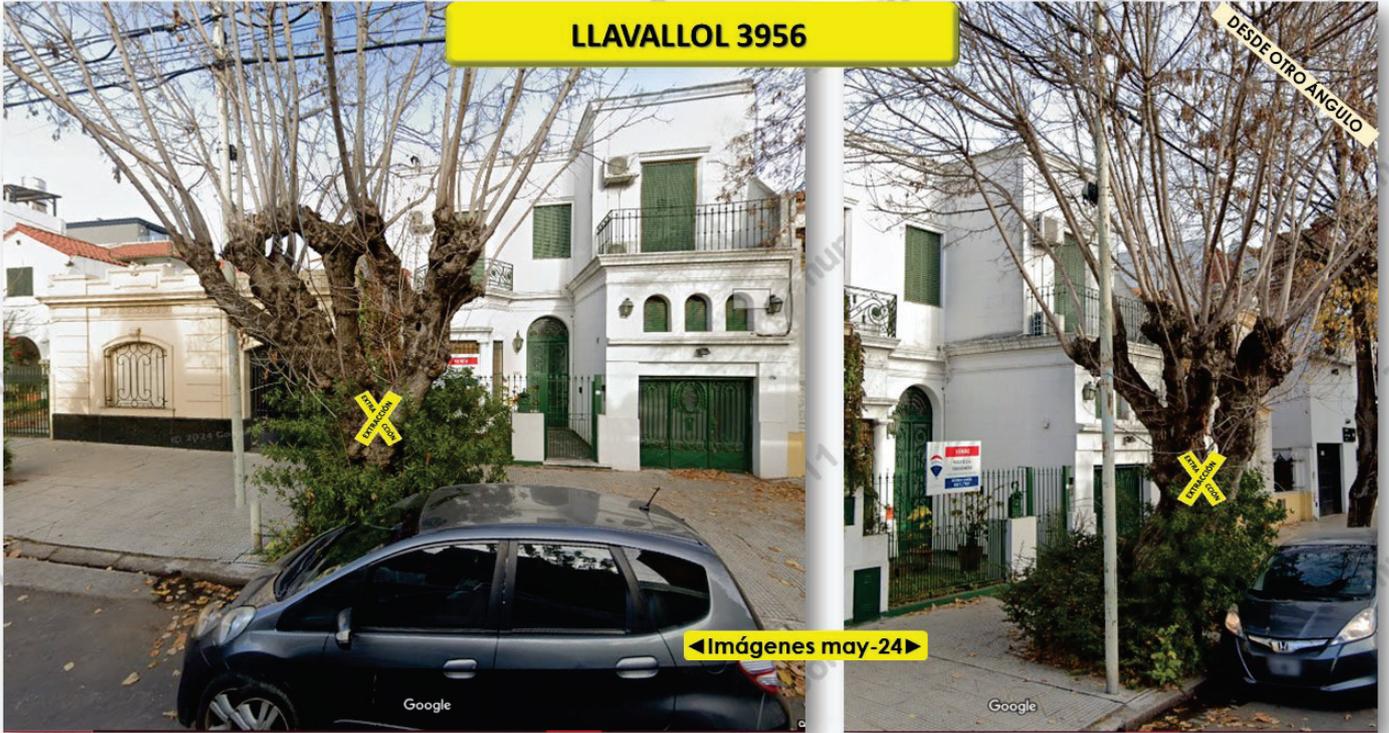
Calle LLAVALLOL 3956

Ejemplar se encuentra seco en pie con gran cantidad de hongos en la base del fuste y en la parte media lo que indica su estado avanzado de pudrición aumentando así su riesgo de caída. Se recomienda su extracción.

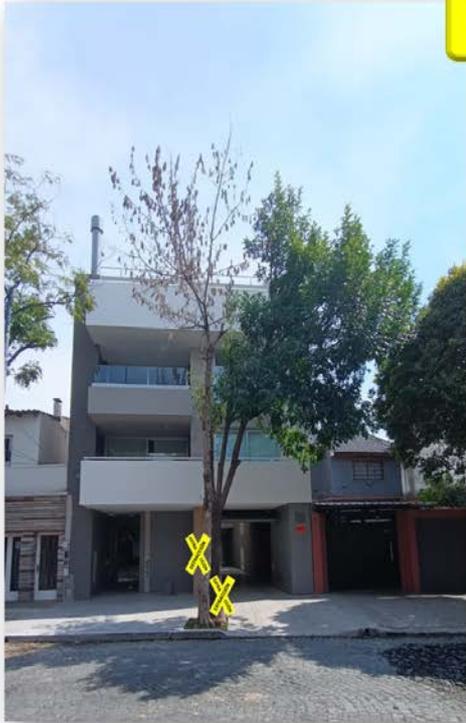
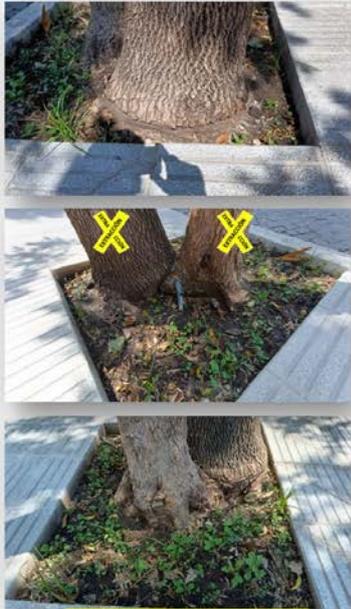
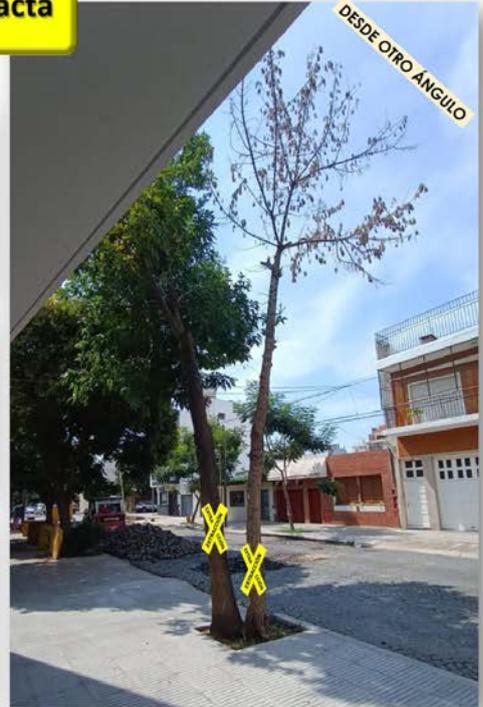
CANTILO, JOSE LUIS 4933 Exacta
(2 ejemplares - comparten plantera)

OBSERVACIONES
 Ejemplar seco. Daños estructurales en cuello/raíces. Comparte plantera con ejemplar de Fresno, el cual también debiera retirarse. Se recomienda extracción de ambos ejemplares, cierre de plantera actual y reapertura de esta 1 (un) metro hacia lado ascendente, con subsiguiente reposición con ejemplar de especie adecuada al corredor según Plan Maestro.

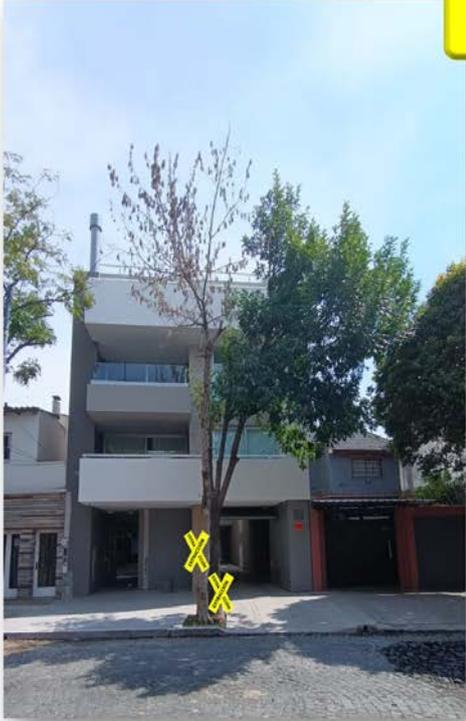
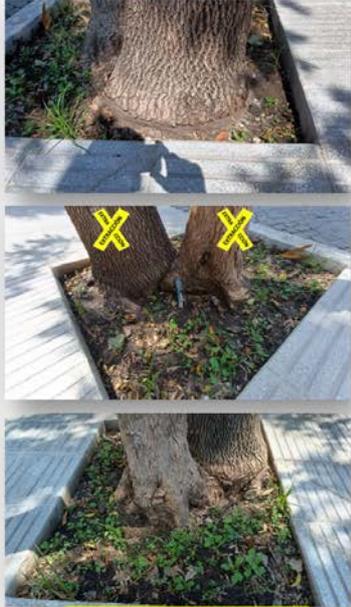
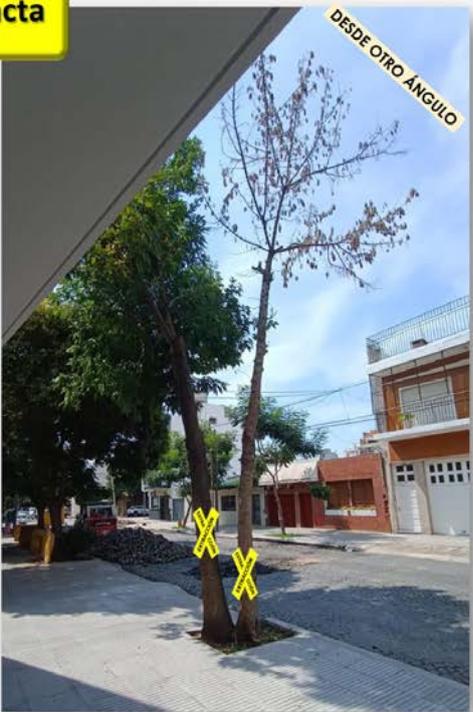
CANTILLO, JOSE LUIS 4933 Exacta
(2 ejemplares - comparten plantera)

Ejemplar con daños estructurales en raíces, raíz estranguladora en base de fuste y restricción de crecimiento normal en cono basal por superposición de ejemplar de Arce negundo (seco) con el cual comparte plantera. Copa desbalanceada, con vestigios de poda clandestina. Se recomienda la extracción de ambos ejemplares, cierre de plantera actual y reapertura de esta 1 (un) metro hacia lado ascendente, con subsiguiente reposición con ejemplar de especie adecuada al corredor según Plan Maestro.

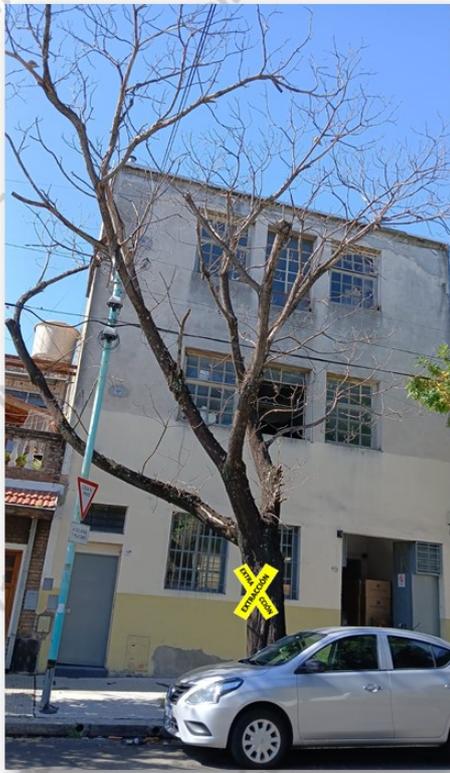
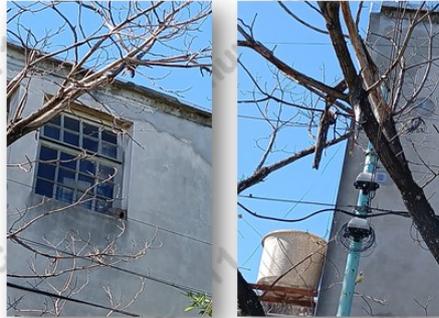
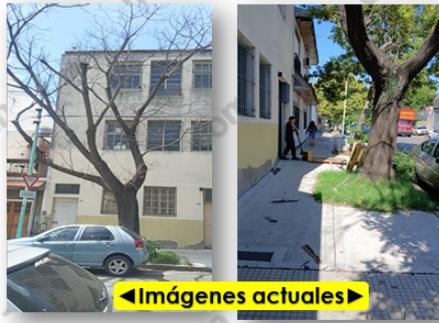
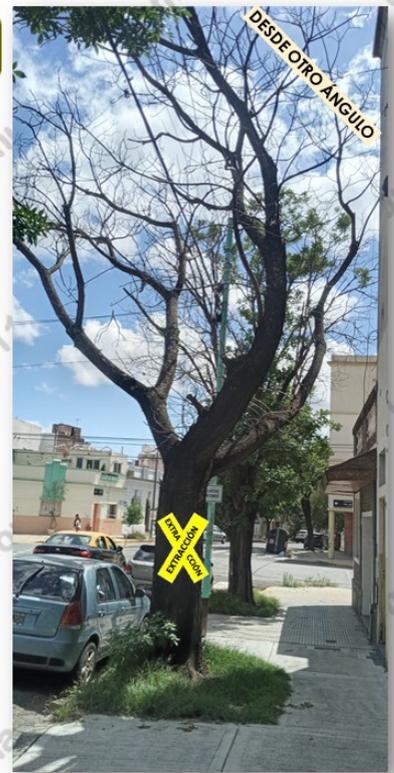
DIAZ, CESAR, GRAL. 3510

Ejemplar muerto en pie con desprendimiento de corteza y rama quebrada en altura. Grieta en rama primaria con mala inserción. Fructificaciones en ramas .Ejemplar ubicado en ingreso de fábrica con ingreso de personal y móviles. Reacondicionar plantera a medidas 1.4 x 1.4 mts.
