## GOBIERNO DE LA CIUDAD DE BUENOS AIRES

### Resolución Presidencia Junta Comuna

**Referencia:** S/Extracción de ejemplares arbóreos.

**Planilla de Inspección de Árboles**

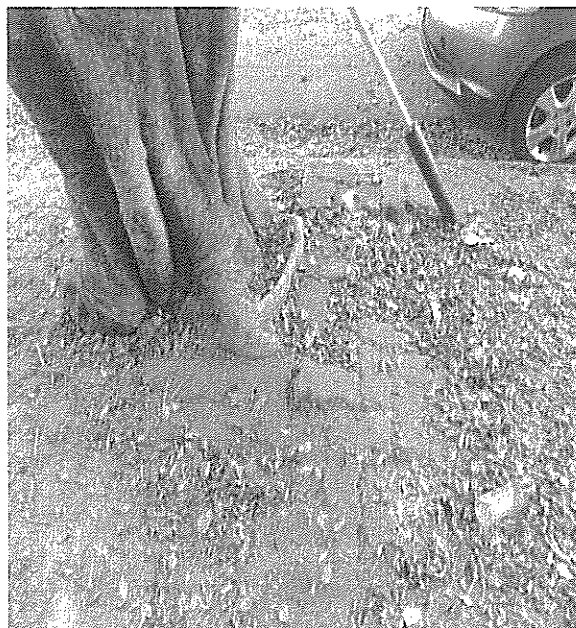
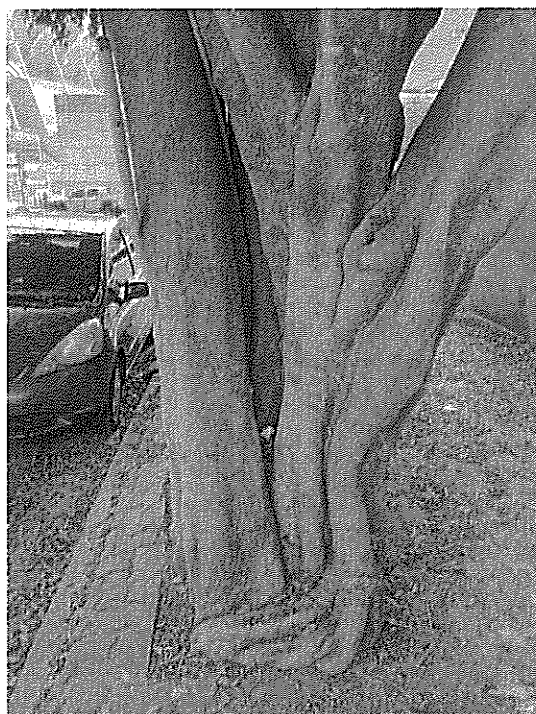
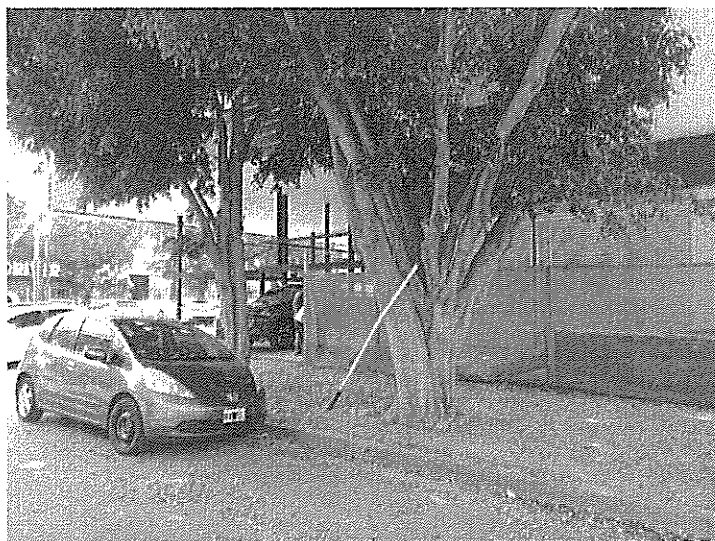
Nro: 928 LD

Ejemplar de especie no recomendada en arbolado de alineación, que genera daños en acera y afecta la transitabilidad. Asi mismo peresenta fuste multicaule con corteza incluida. Se recomienda su extracción y reemplazo por un ejemplar de especie apta.

☒ E: EXTRACCIÓN

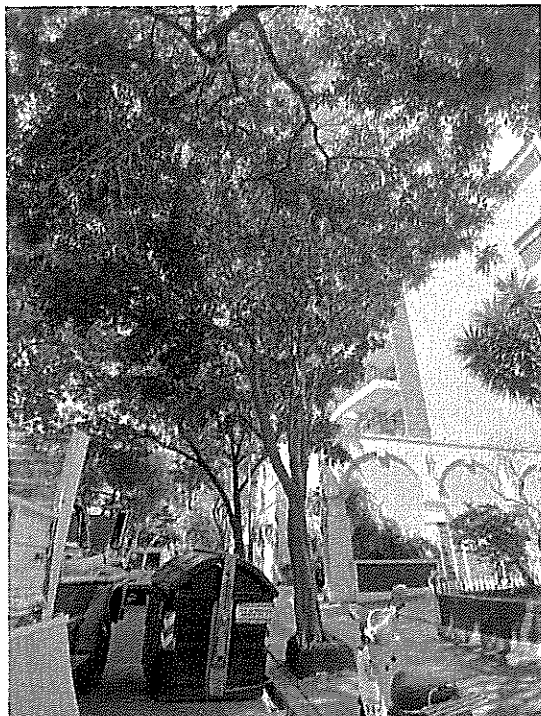
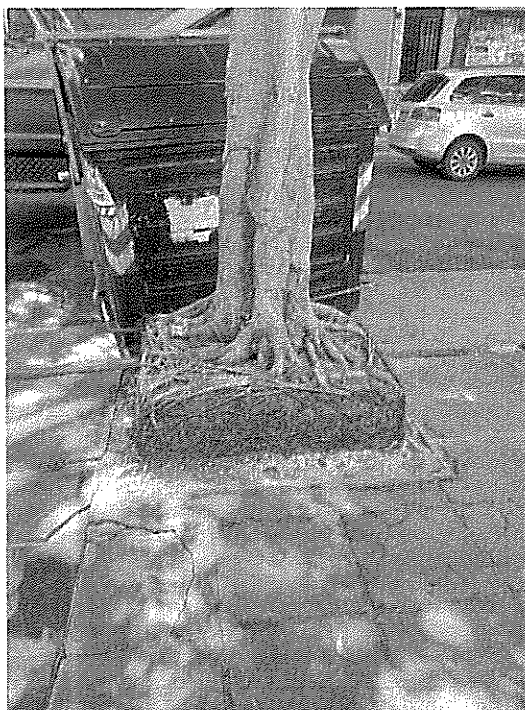
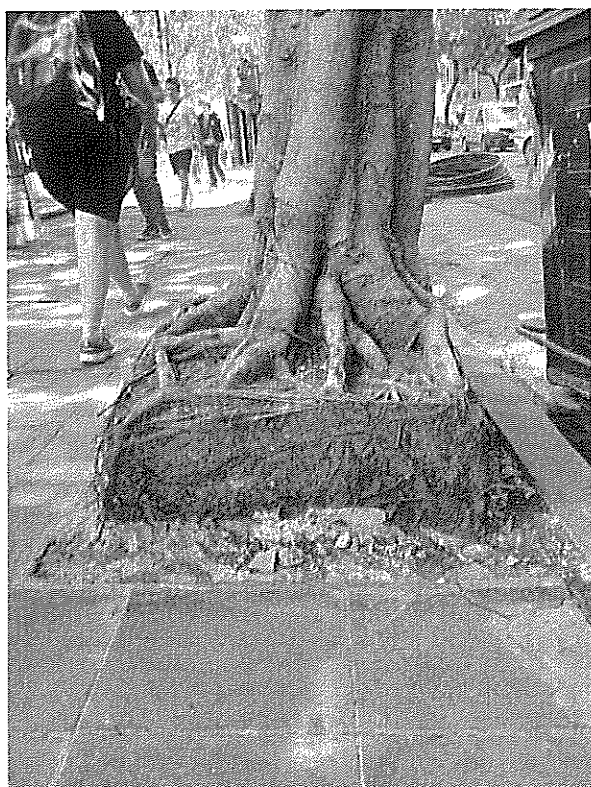
Nro: 2346 LD

Ejemplar de especie no recomendada en arbolado de alineación, que genera daños en acera y afecta la transitabilidad. Así mismo presenta su sistema radical expuesto por encontrarse en un cantero elevado que fuera eliminado por el frentista, dejándolo inestable y con riesgo de caída.

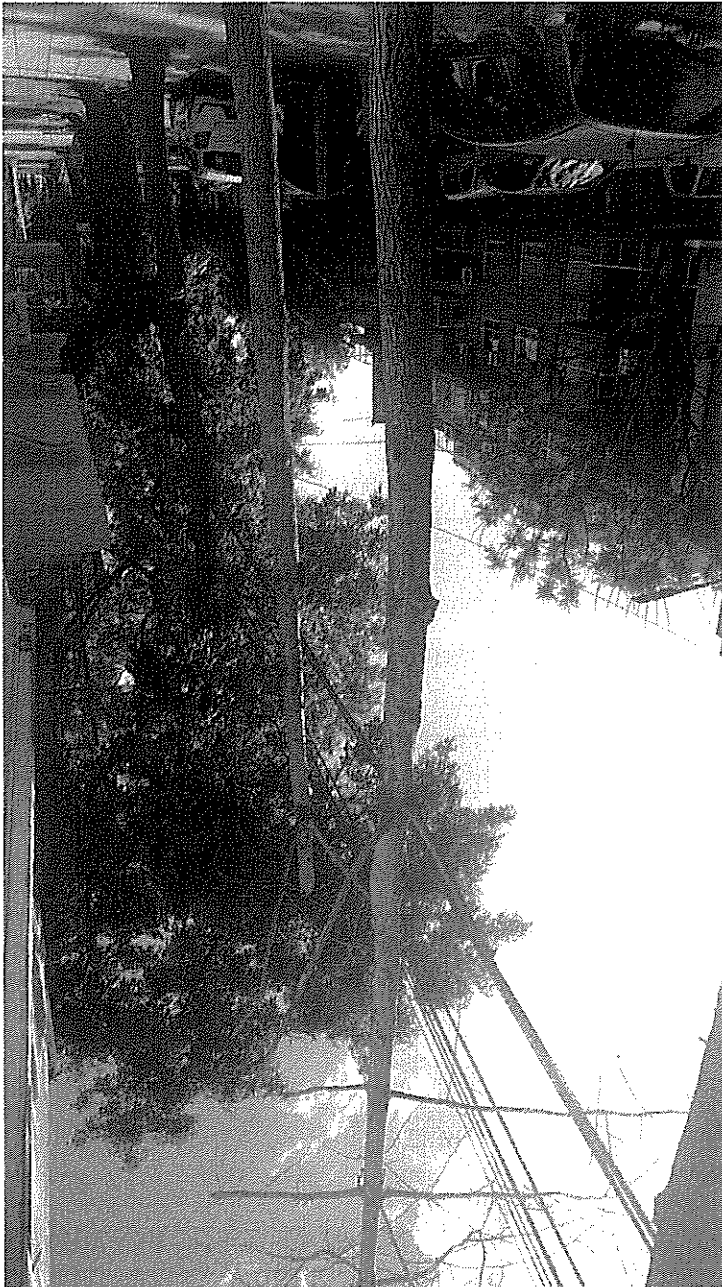
Nro: 3517 E

ARBOL SECO HACE AÑOS

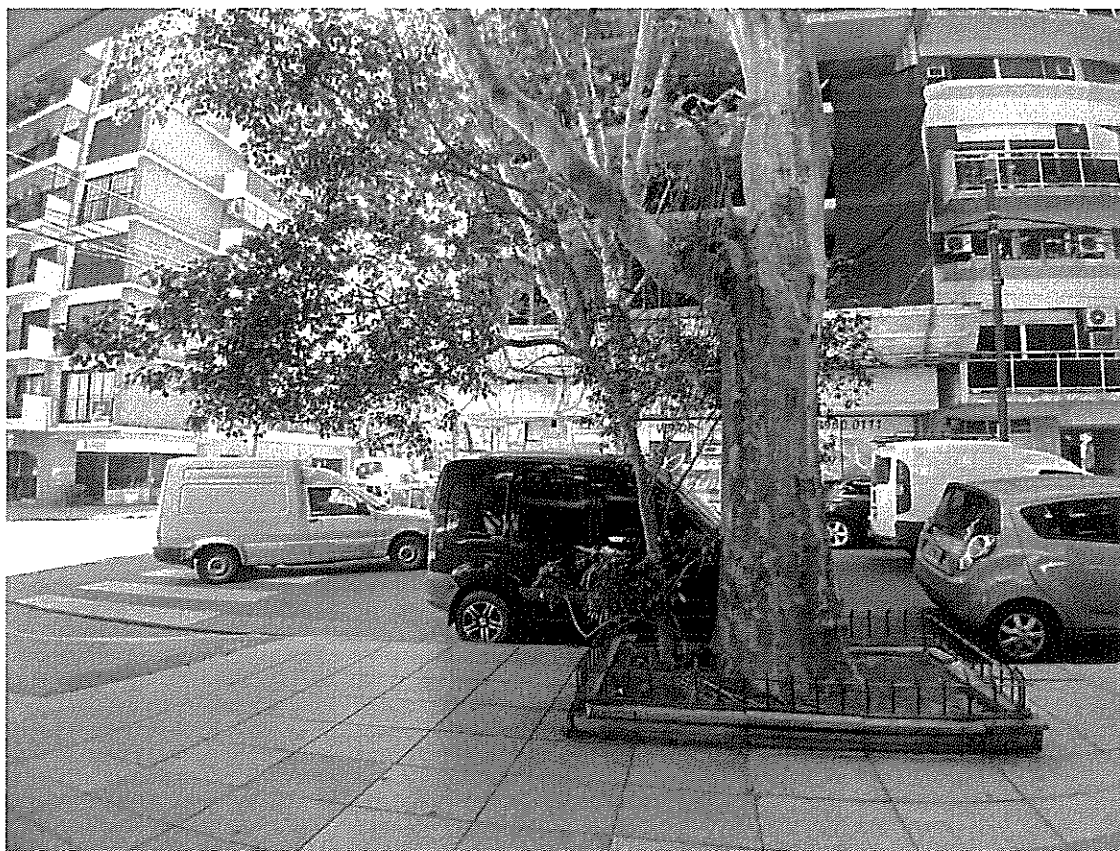
Nro: 2194

Se ha plantado un Ficus benjamina en una plantera ya ocupada por un plátano (Platanus x acerifolia) en contra de la Ley de Arbolado Público Urbano N°3263. Se recomienda hacer un corte del fuste al ras, para evitar cualquier daño que puedan sufrir las raíces del plátano.

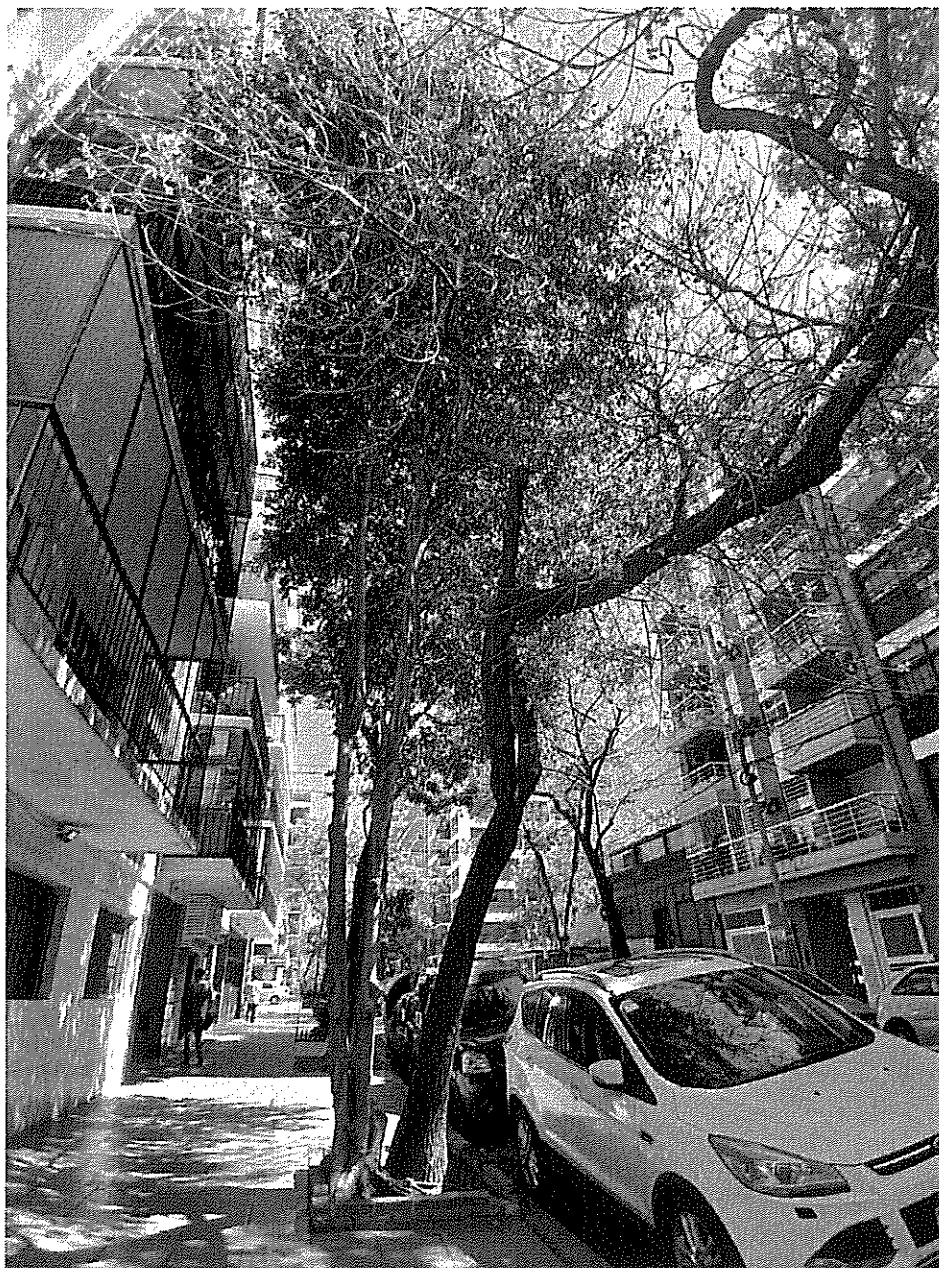
Nro: 2480

Se ha plantado un Ficus benjamina en una plantera ya ocupada por un Fresno (Fraxinus pennsylvanica) en contra de la Ley de Arbolado Público Urbano N°3263. Esta competencia por recursos entre ambos individuos genera una mala estructura y estrés, pudiendo ser un problema a futuro para la vitalidad del ejemplar permitido, observándose ya, una inclinación del fresno hacia la calle producto de la presencia del ficus. Se recomienda hacer un corte del fuste al ras, para evitar cualquier daño que puedan sufrir las raíces del paraíso.

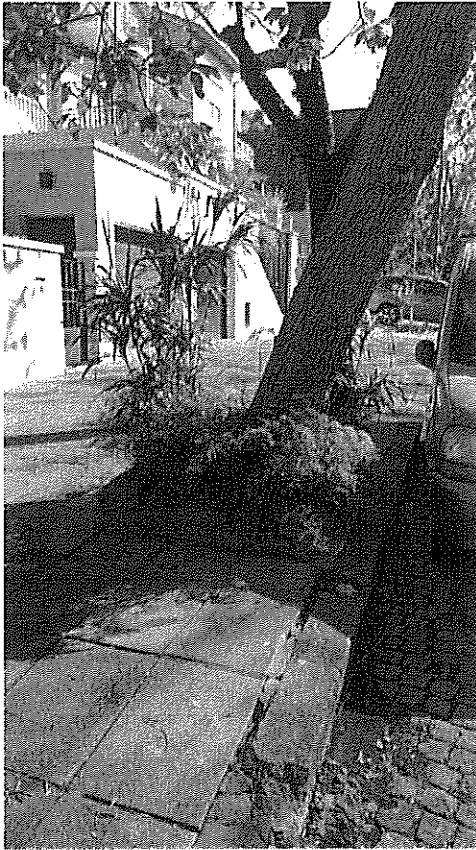
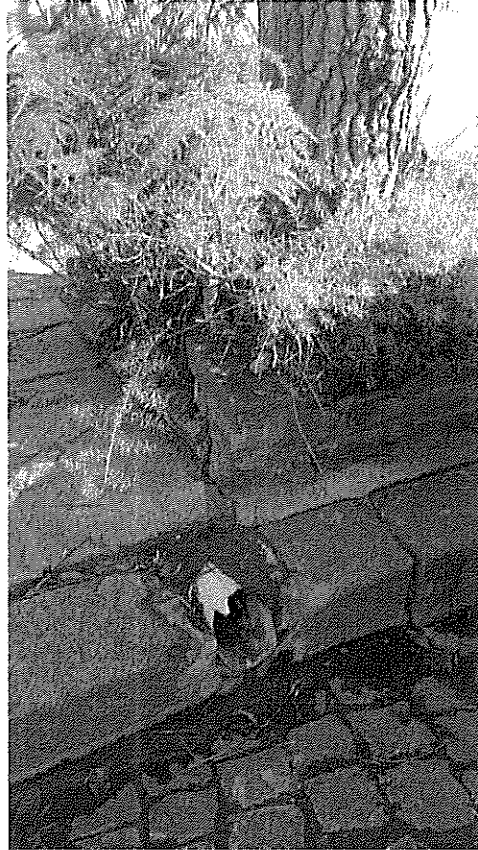
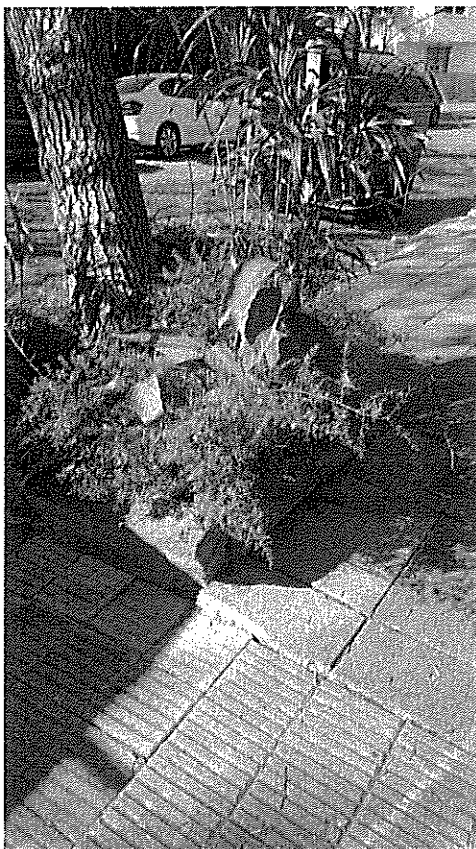
Ejemplar de especie no recomendada para el arbolado publico por la presencia de frutos voluminosos, que presenta una inclinación con orientación a la calzada mayor a 40° y genera daños en la acera. Ante la imposibilidad del corte de raíces del mismo, por los motivos antes mencionados, se recomienda su extracción y reemplazo por una especie apta.

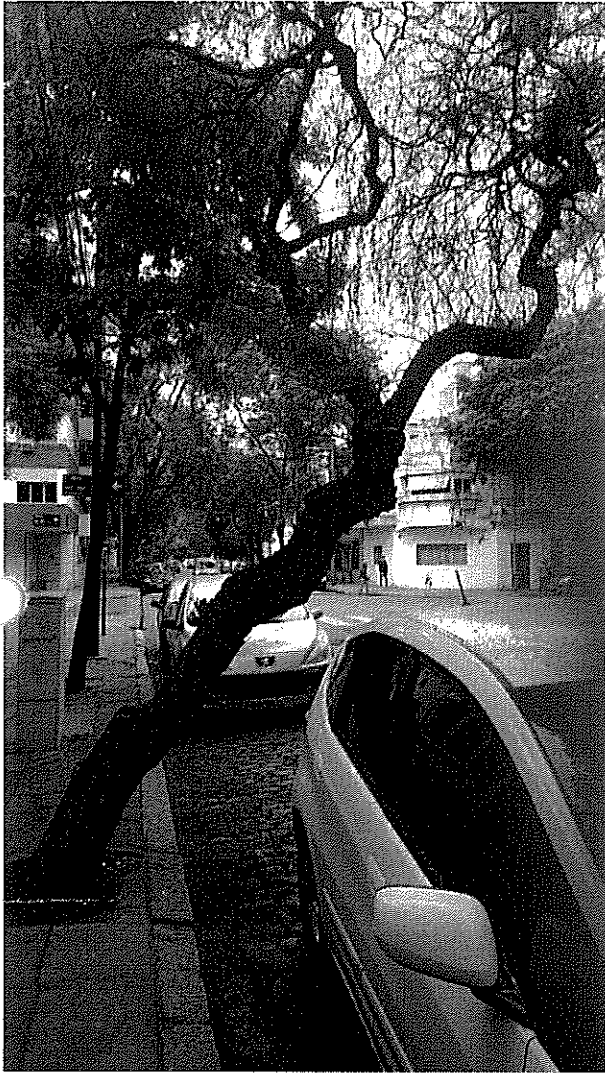
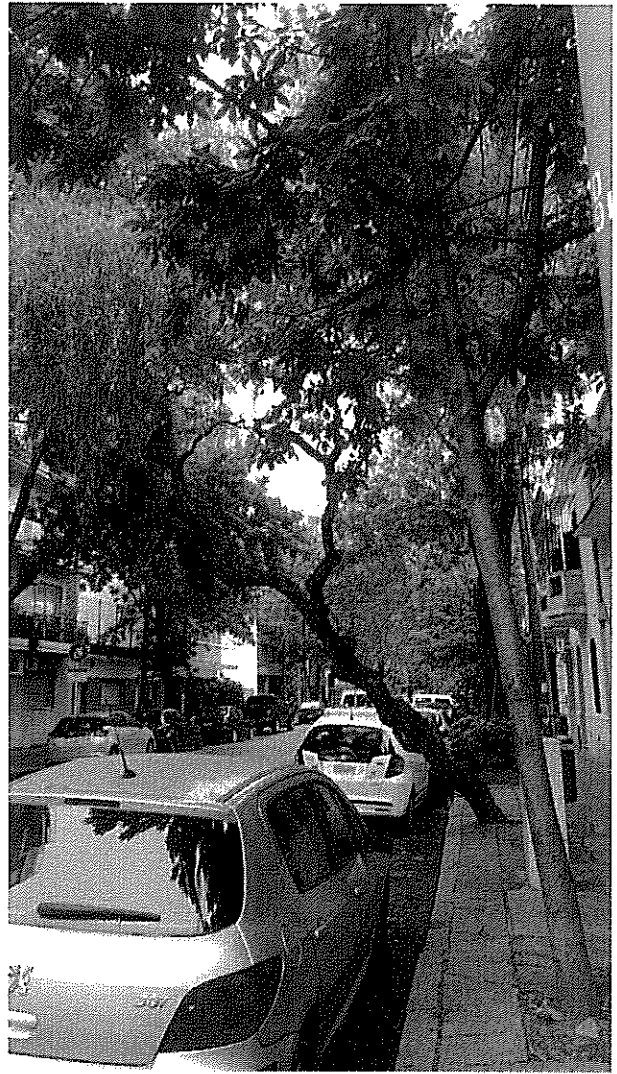
El ejemplar presenta una inclinación hacia la calle, mayor a 40°, la cual fue aumentando año tras año. Además, posee una arquitectura pobre y sumada a otros defectos como ahuecamientos, fisuras, codominancias y la presencia de tumores secos y cruzados, se solicita su extracción.

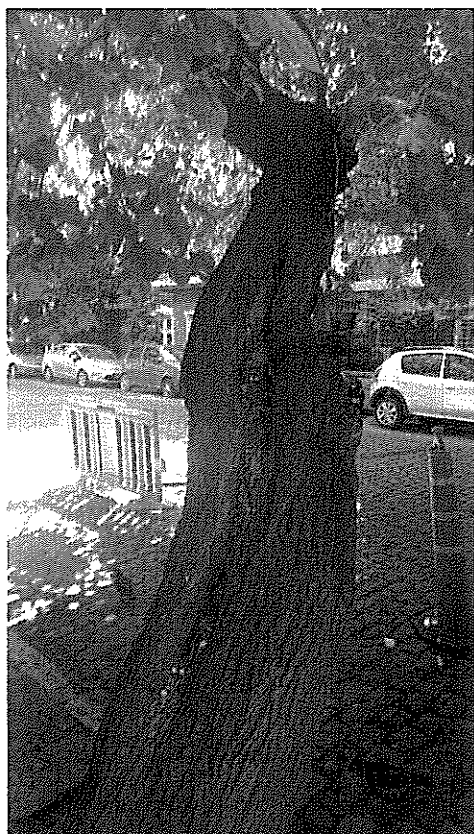
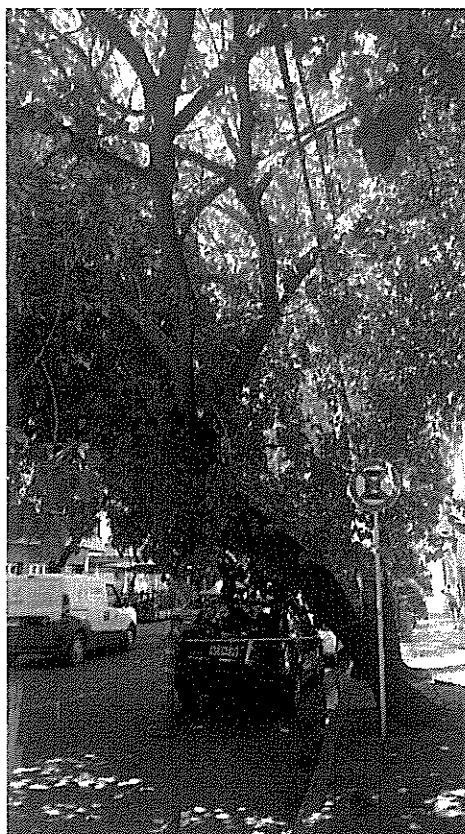
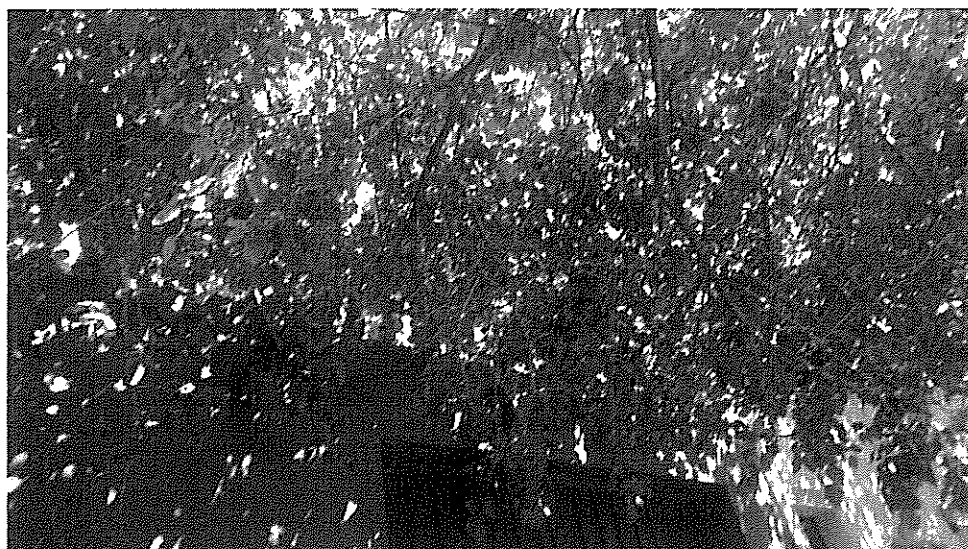
Nro: 2618

Especie no permitida en Plan de Arbolado Urbano del GCABA. Inclinación mayor a 40°, con gran agrietamiento longitudinal en fuste. La copa obstruye cartel de prohibido estacionar, toca a los autos estacionados y golpea la fachada de la propiedad, además, obstruye la luminaria general de la cuadra.

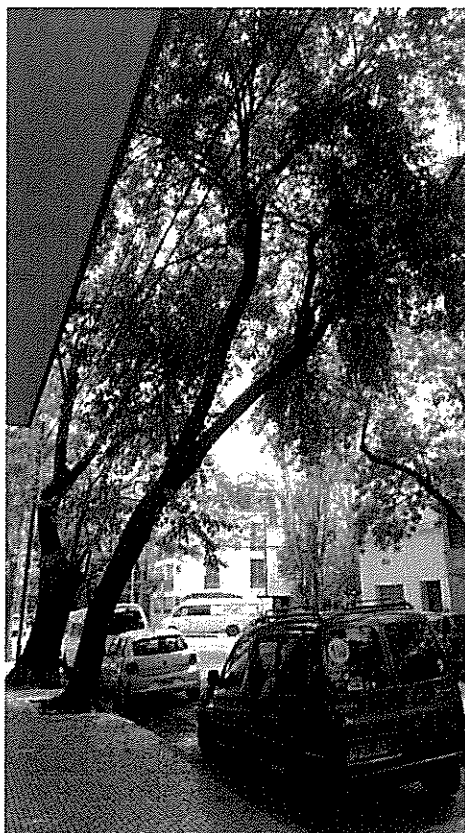
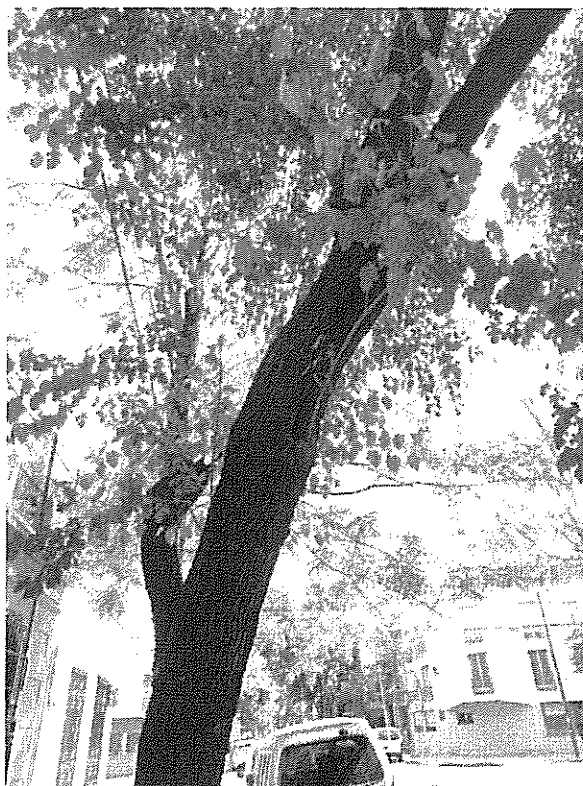
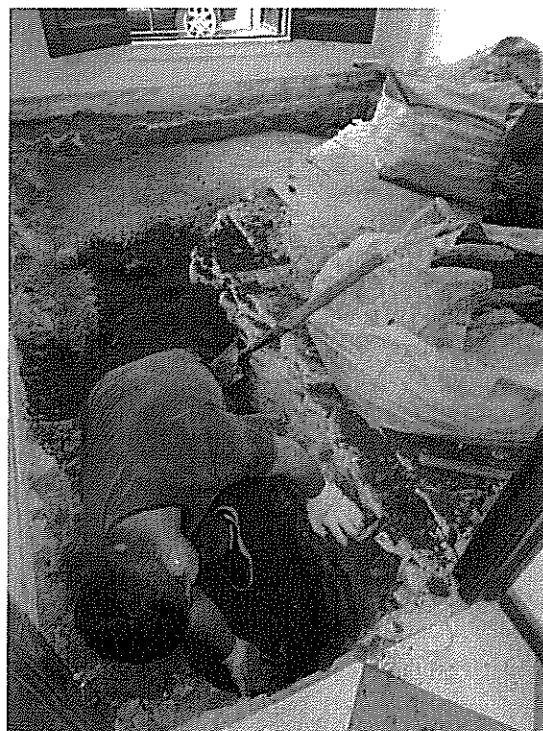
Nro: 3390

Se solicita la extracción del árbol debido a que esta generando severos daños tanto en el frente de la propiedad como en el interior. Por otra parte se trata de una especie no adecuada para el arbolado en la vía pública, también se encuentra inclinado hacia la calle y tiene un ahuecamiento pequeño en el fuste.

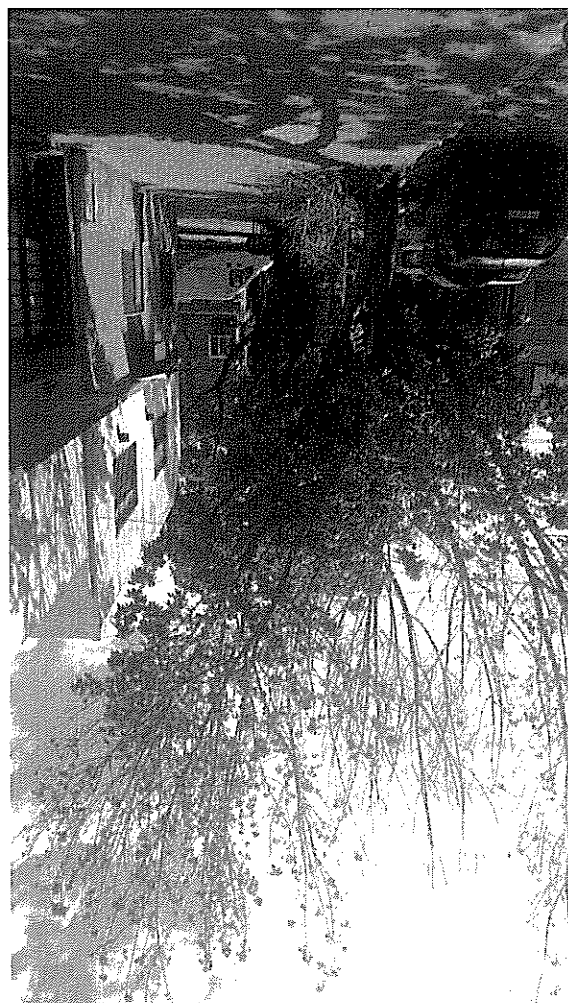
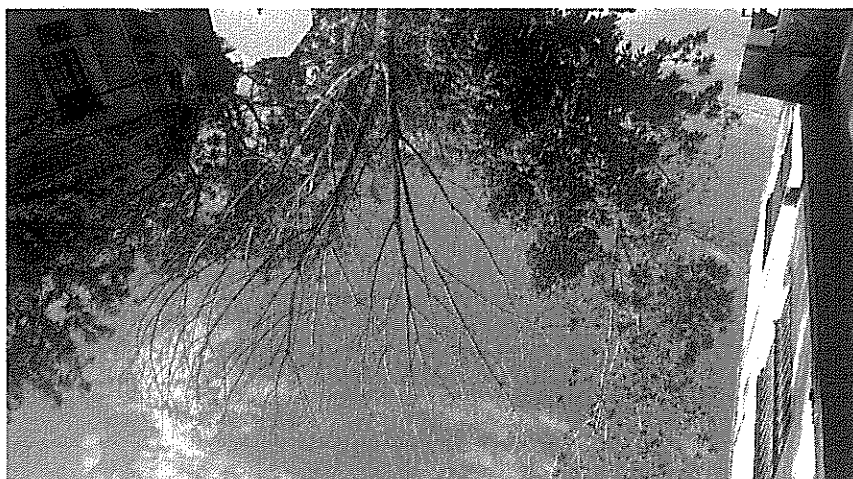
EJEMPLAR SEMISECO, muy deteriorado, mitad de la copa hacia lado calle completamente seca.

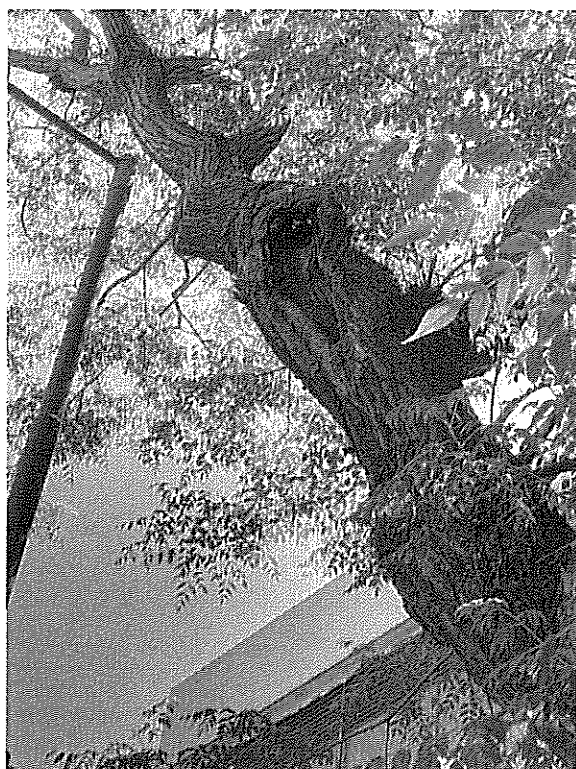
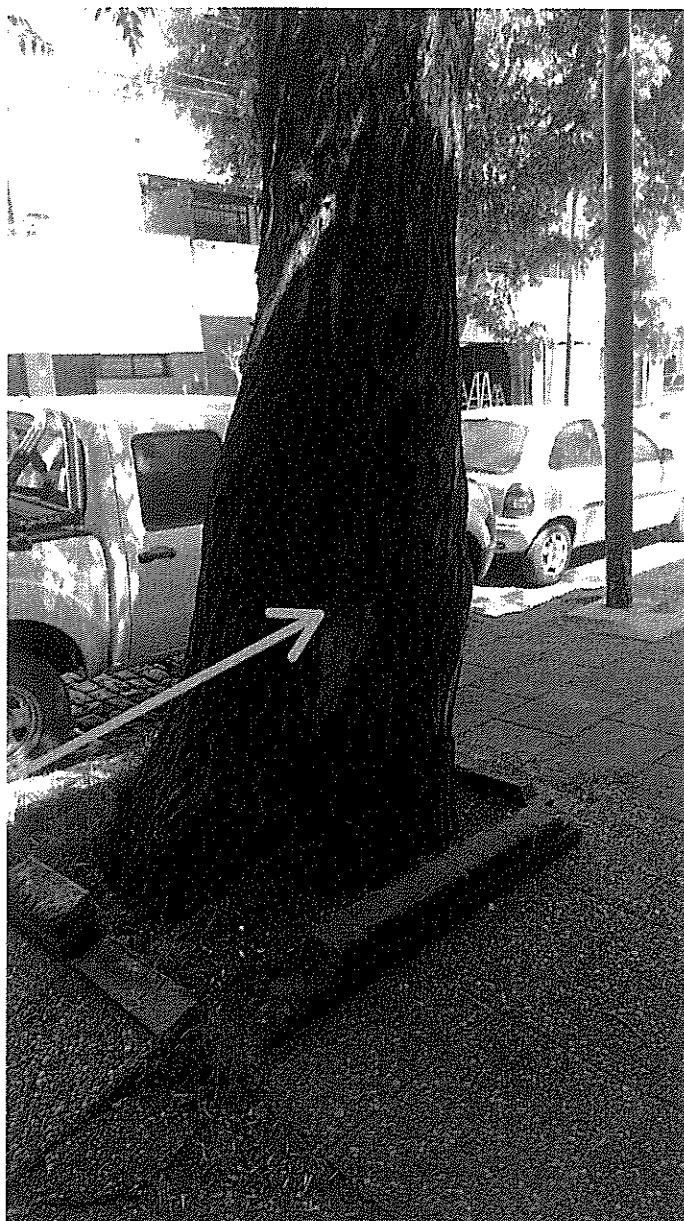
Nro: 3167

EXTRACCION ,Tiene varios defectos , los mas importantes son las cavidades a lo largo del fuste y descortezamiento.  
 Levemente inclinado hacia la vereda en sentido ascendente. esta levantando la vereda

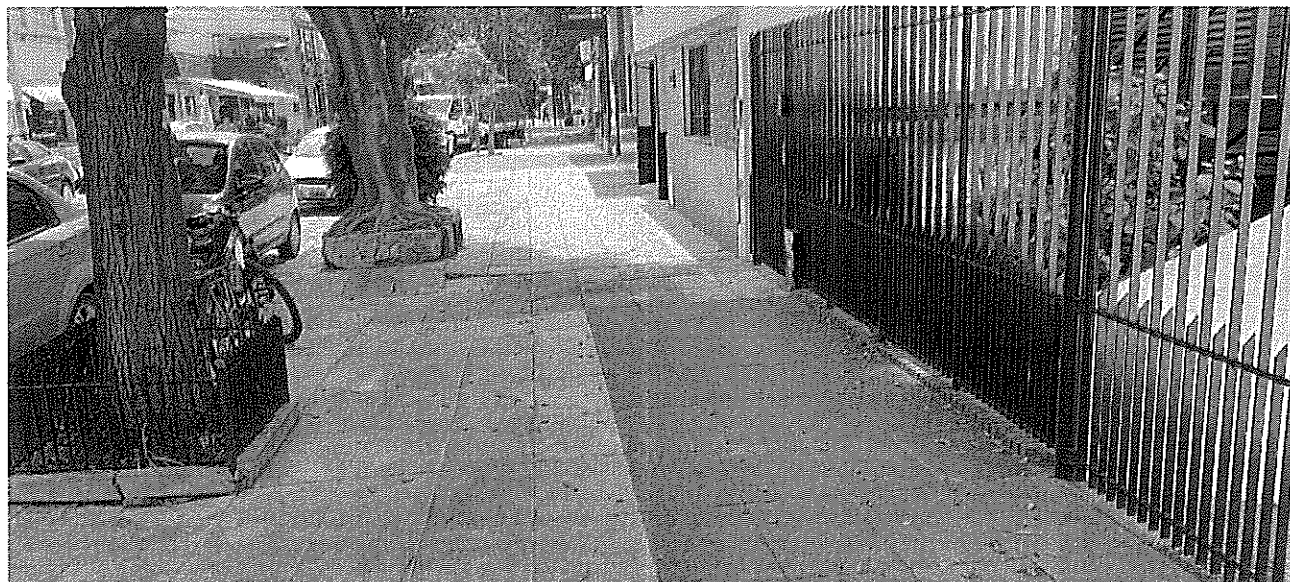
3430

Ejemplar de especie no recomendada para el arbolado publico que se encuentra generando daños severos en la acera, presenta su sistema radical expuesto al cual no se le puede realizar corte de raíces seguro. Se recomienda su extracción y reemplazo por una especie apta.

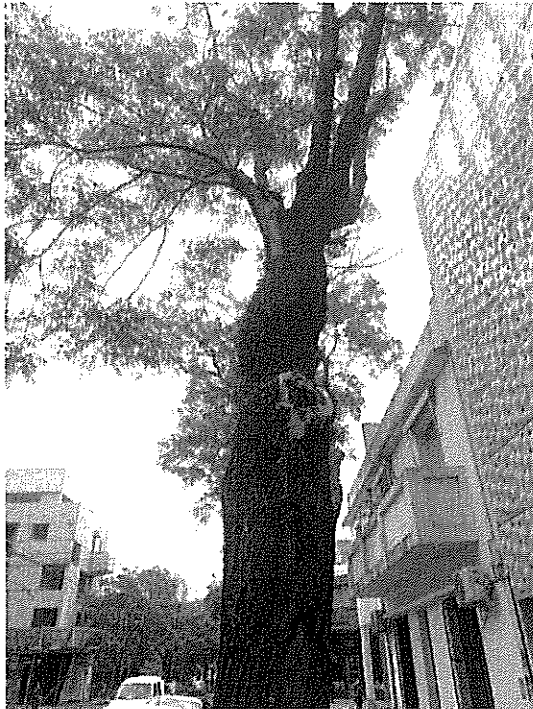
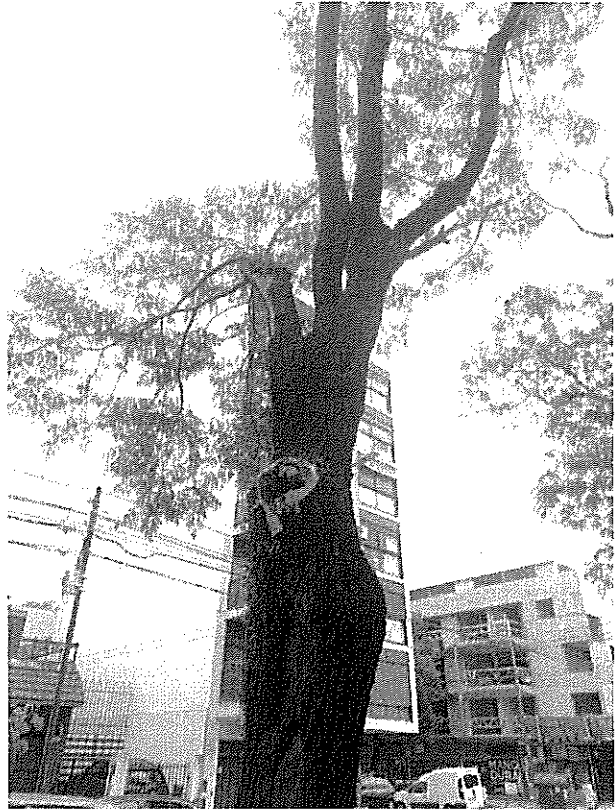
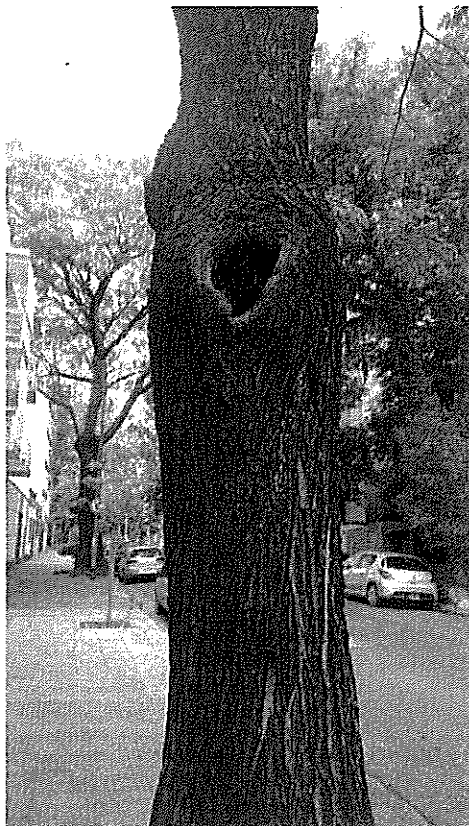
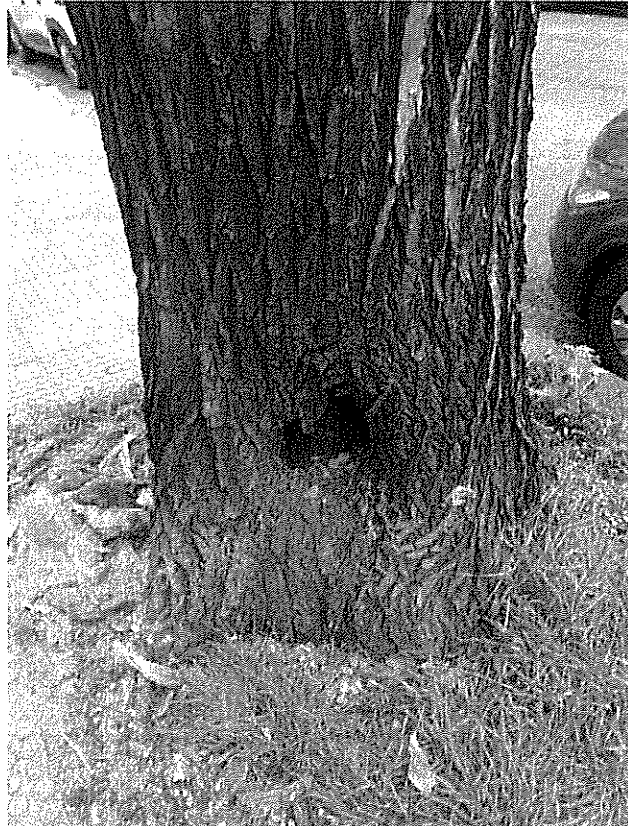
Nro: 1085

Si bien el árbol no está seco, posee pudriciones que han afectado severamente tanto el fuste como las ramas, ambos partes presentan numerosos ahuecamientos y descortezamientos en la parte basal y media . Recientemente una rama de gran parte se ha quebrado, lo que permite visualizar el ahuecamiento de la misma, y es un herida que queda expuesta al ingreso de patógenos que comprometerán aun mas el estado del árbol. Debido a la severidad de los defectos, se solicita la extracción del árbol para disminuir el riesgo.
