## GOBIERNO DE LA CIUDAD DE BUENOS AIRES

### Resolución Presidencia Junta Comuna

**Referencia:** S/Extracciones de ejemplares arbóreos.

**Planilla de Inspección de Árboles**

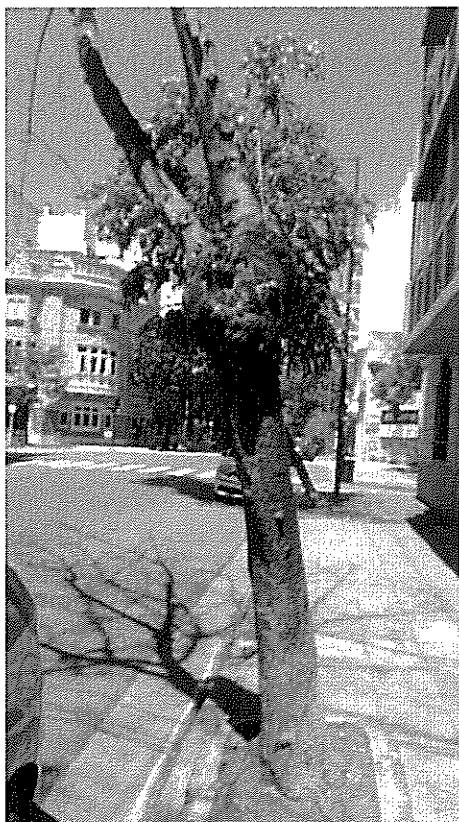
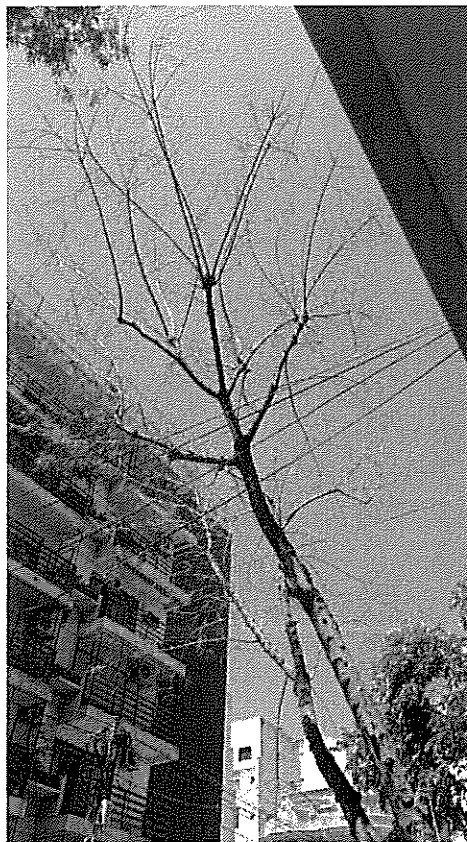
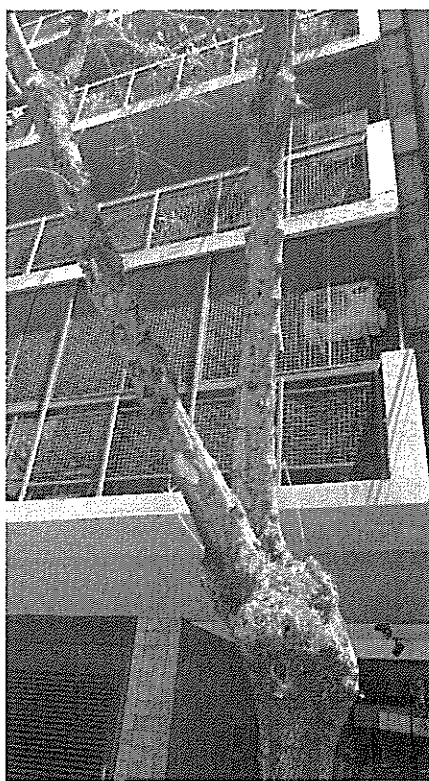
914.

EJEMPLAR COMPLETAMENTE SECO, SIN POSIBILIDAD DE REBOTAR. SE SOLICITA SU EXTRACCIÓN.

☒ E: EXTRACCIÓN

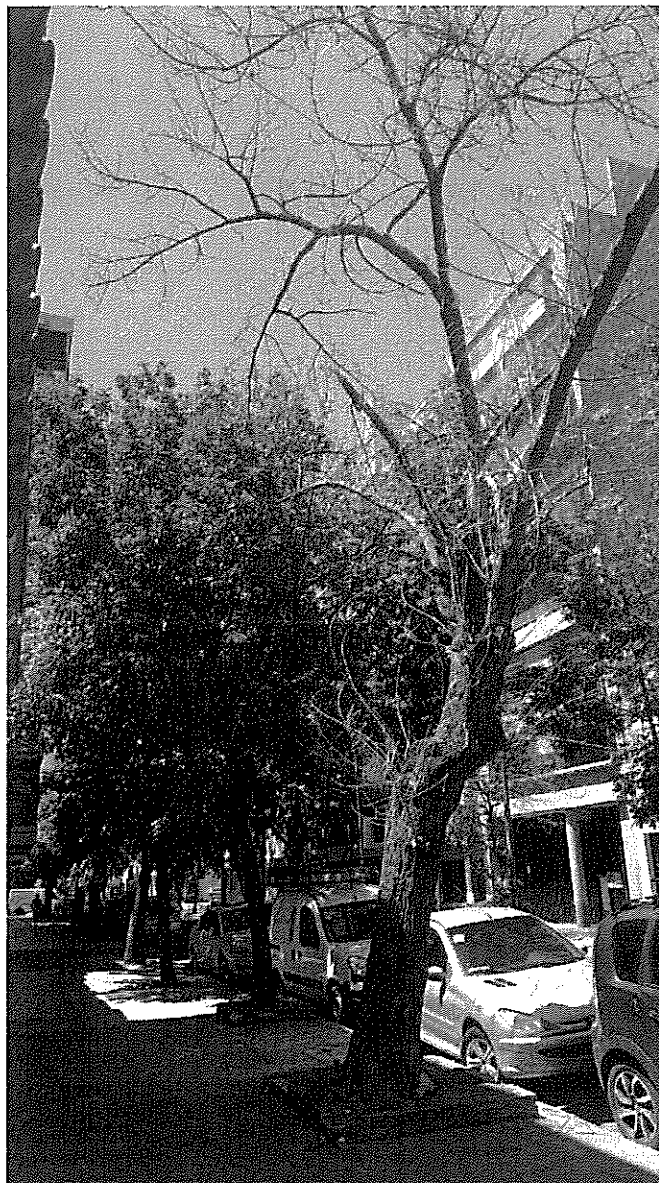
Nro: 3187 LD

Ejemplar seco, con presencia de hongos y ramas quebradas y daños por insectos en fuste

☐ Limpieza☐ Terciado☐ Adecuar al sitio☐ Superficial☐ Aclareo☐ Balanceo de copa☐ Regular la estructura☐ Profunda☐ C: TRATAMIENTO SANITARIO☐ D: TRASPLANTE☒ E: EXTRACCIÓN☐ F: RETIRO DE CEPA

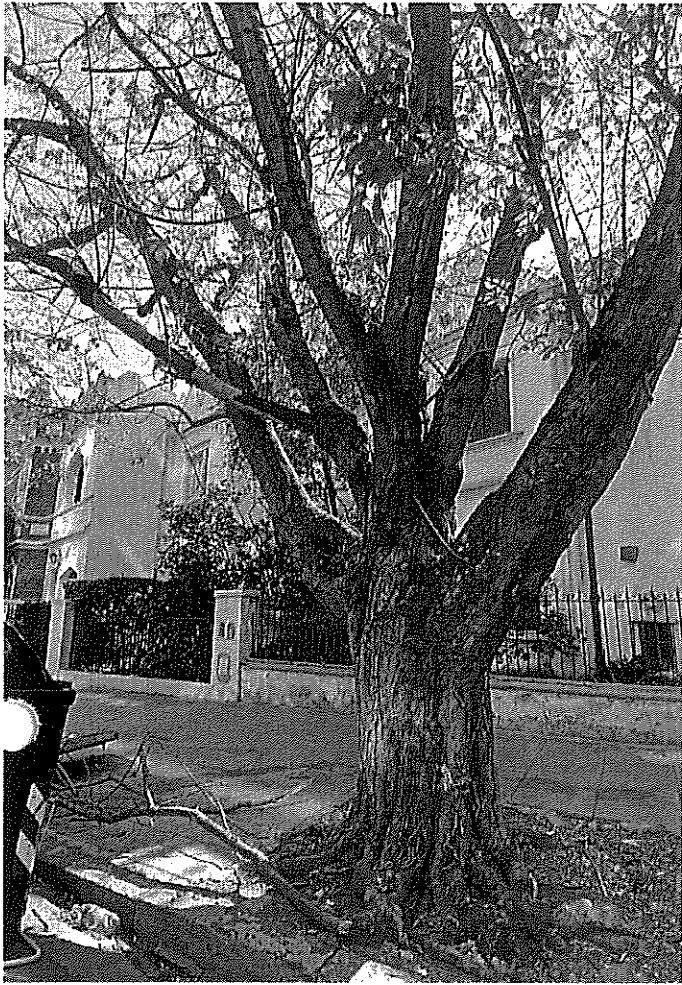
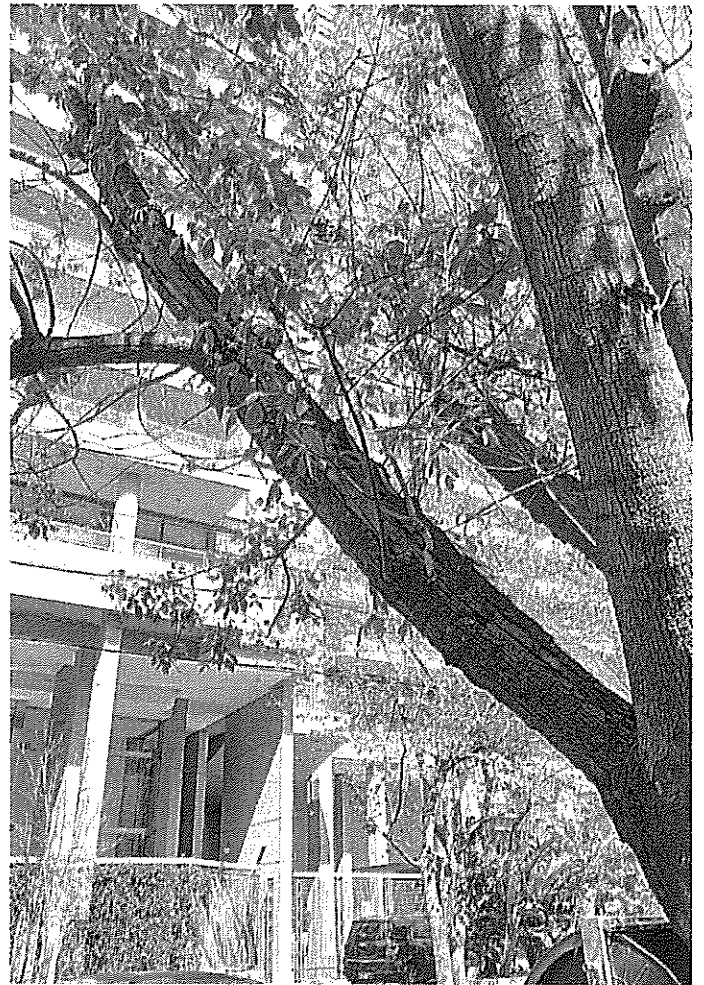
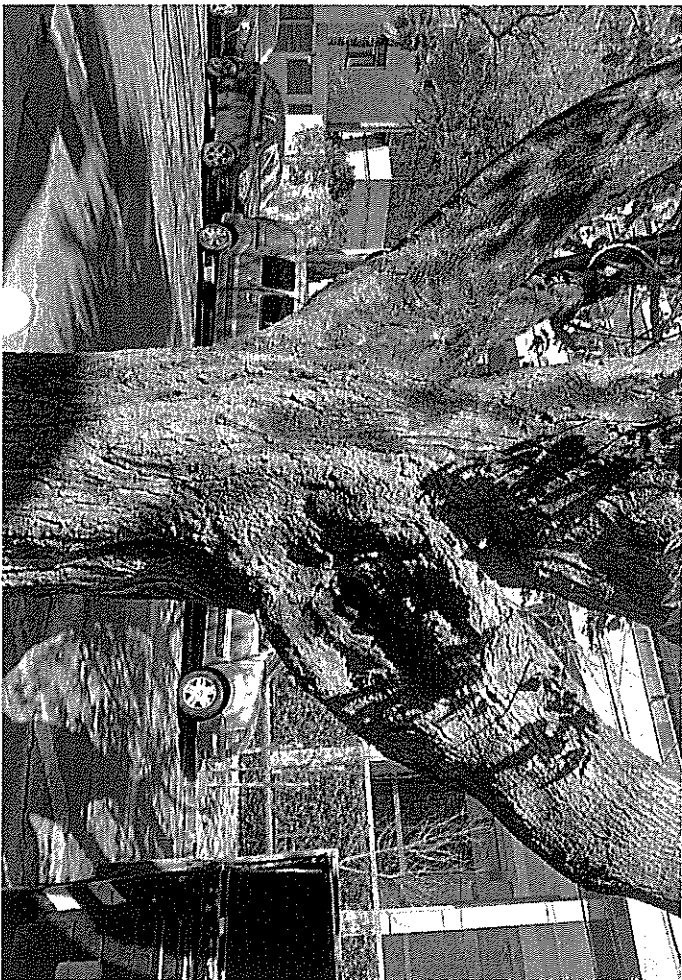
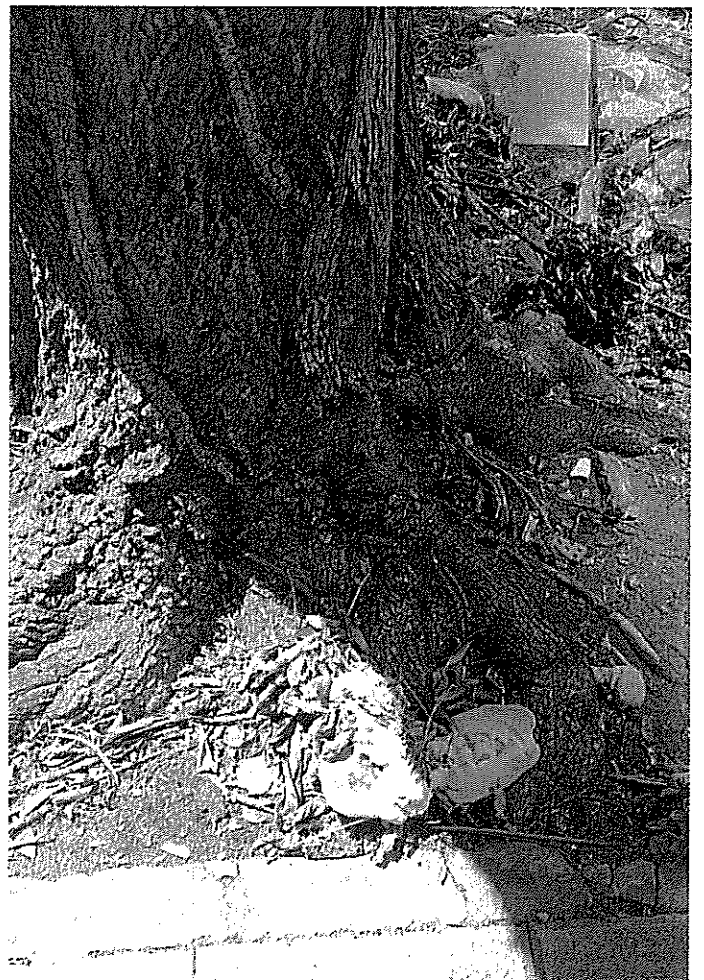
Nro: 1445

El árbol se encuentra en estado de decrepitud, con un nivel de riesgo alto por caída de ramas secas. También posee agrietamiento en corteza, grietas muy profundas en ramas de gran porte y fructificaciones fúngicas en la base.

A: PODA ☐ Formación ☐ Refaldado MOTIVO: ☐ Reducir de riesgo B: CORTE DE RAÍCES  
☐ Limpieza ☐ Terciado ☐ Adecuar al sitio ☐ Superficial  
☐ Aclareo ☐ Balanceo de copa ☐ Regular la estructura ☐ Profunda  
☐ C: TRATAMIENTO SANITARIO ☐ D: TRASPLANTE ☒ E: EXTRACCIÓN ☐ F: RETIRO DE CEPA

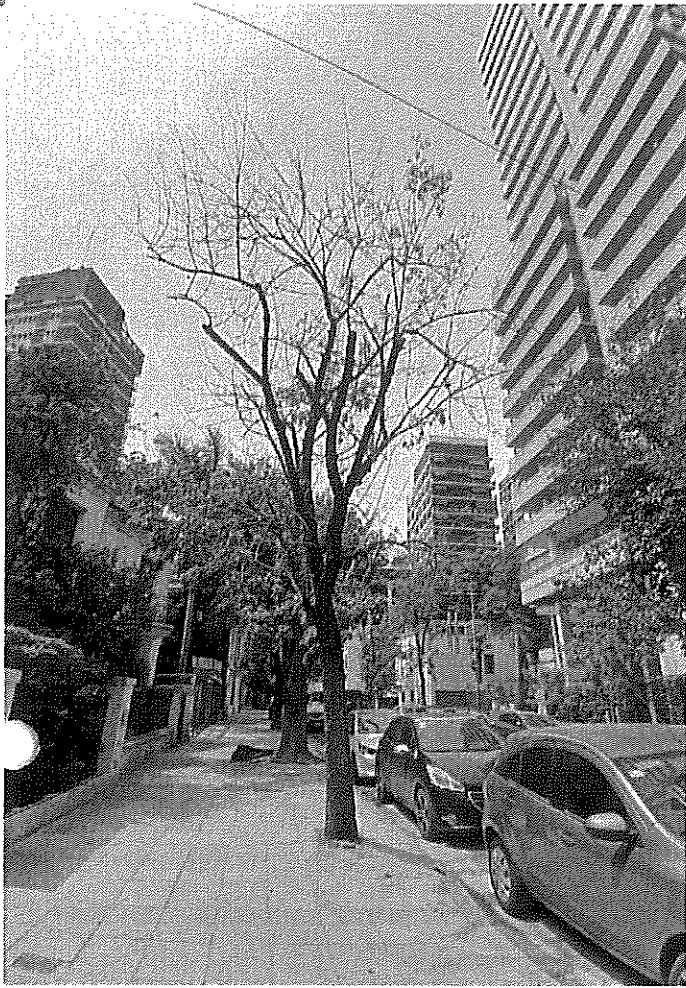
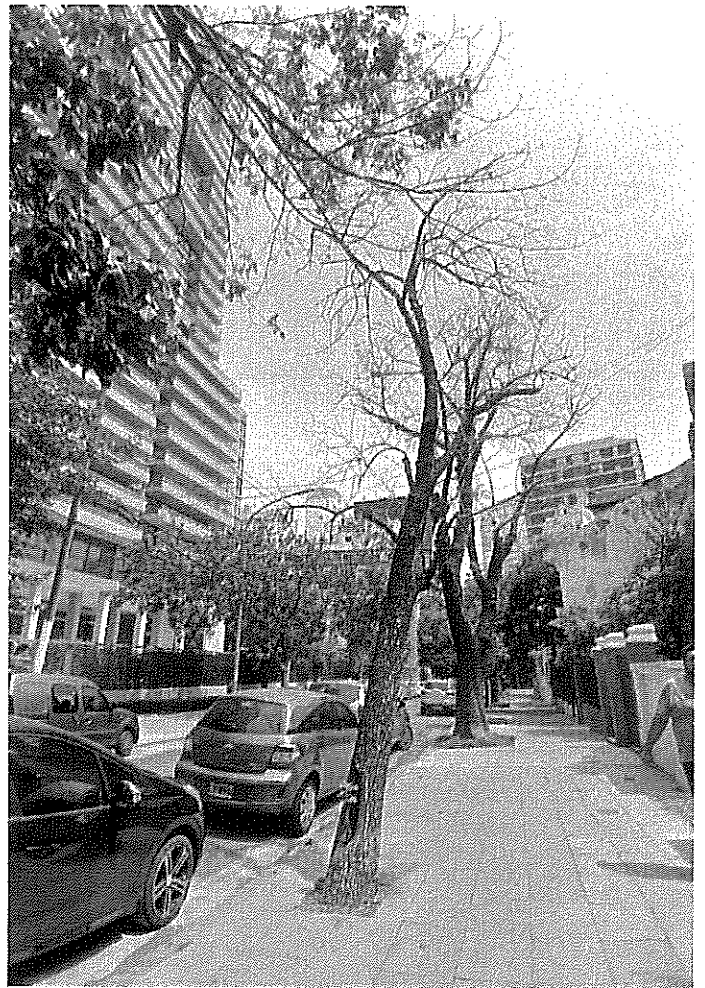
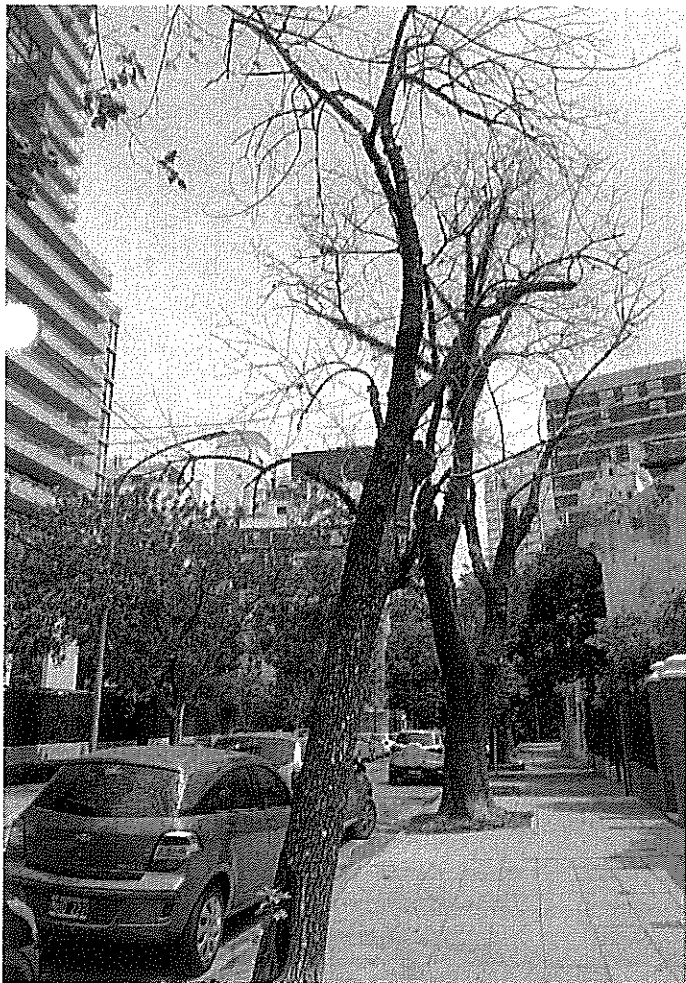
Nro: 1455

El ejemplar se encuentra seco

☒ E: EXTRACCIÓN

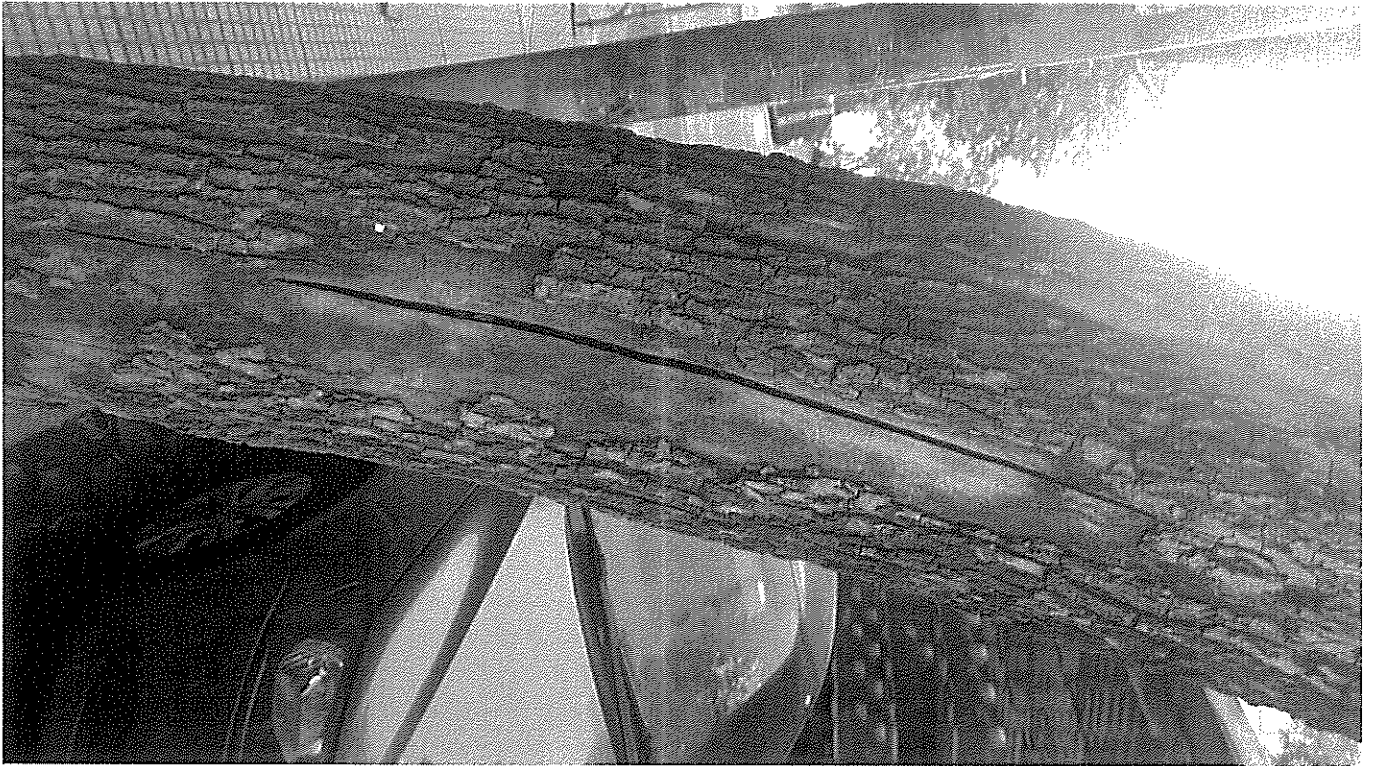
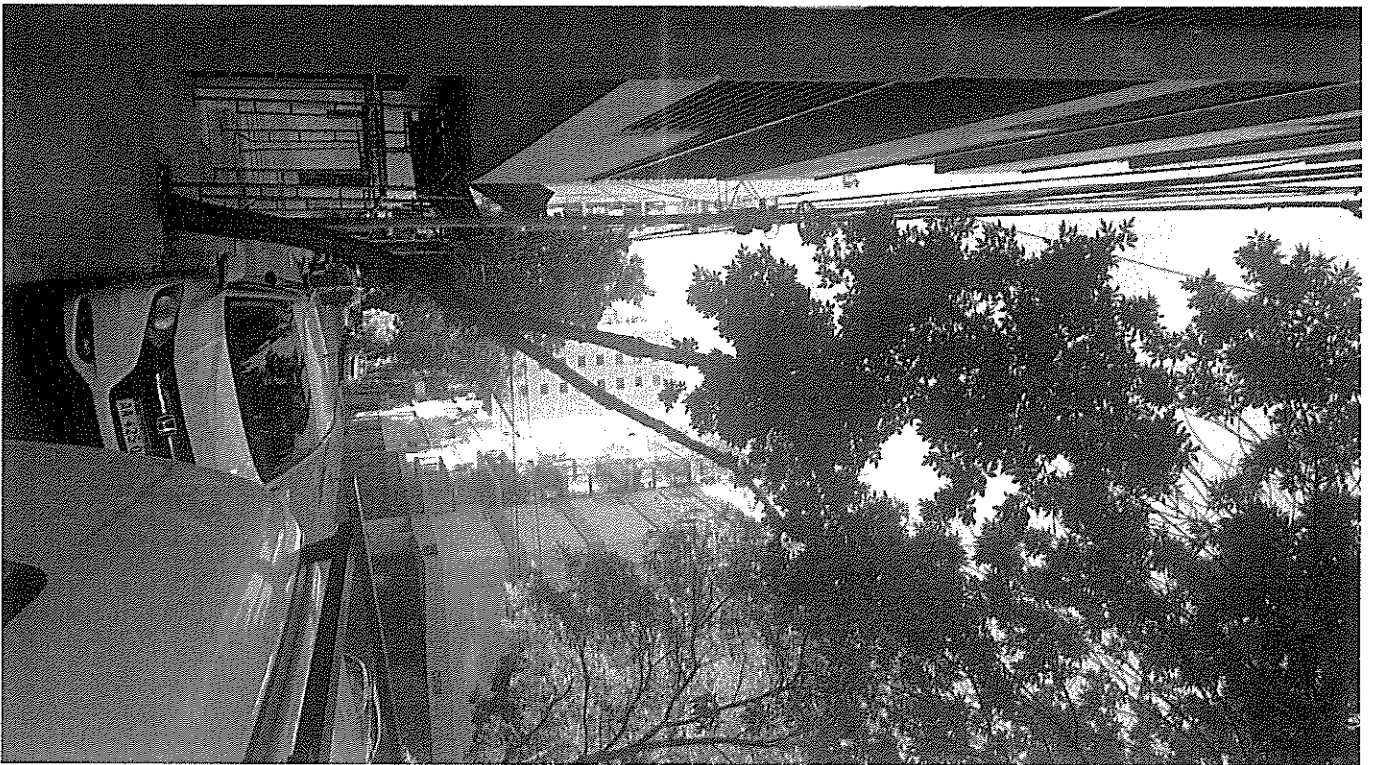
COPA VIA INCLINADA HACIA LA CALLE Y RAJADURAS LONGITUDINALES EN EL FUSTE

☐ C: TRATAMIENTO SANITARIO ☐ D: TRASPLANTE ☒ E: EXTRACCIÓN ☐ F: RETIRO DE CEPA

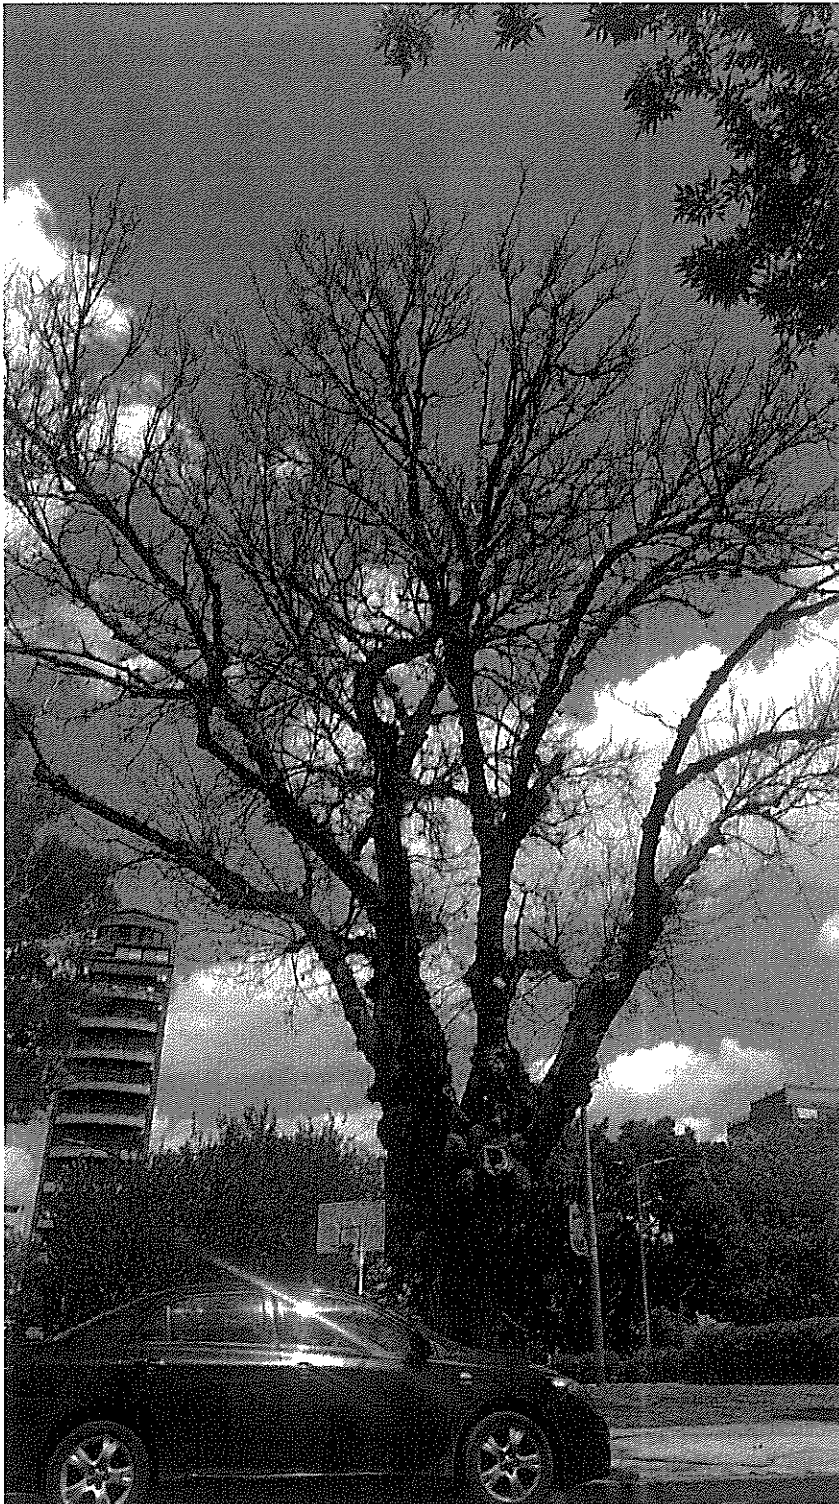
Nro: 4469 F

☐ Descortezamiento ☒ Fructificaciones fúngicas ☐ Codominancias ☐ Exudados☐ Cavidades pequeñas En zona: ☐ baja ☐ media ☐ alta ☐ Cavidad longitudinal (m) Longitud☒ Cavidades grandes En zona: ☒ baja ☒ media ☐ alta Pared remanente (cm): Espesor

☒ Defoliación: Total ☐ Coloración anormal ☐ Signos de insectos ☐ Manchas foliares  
☒ Síntomas de enfermedades: Describir, si presenta

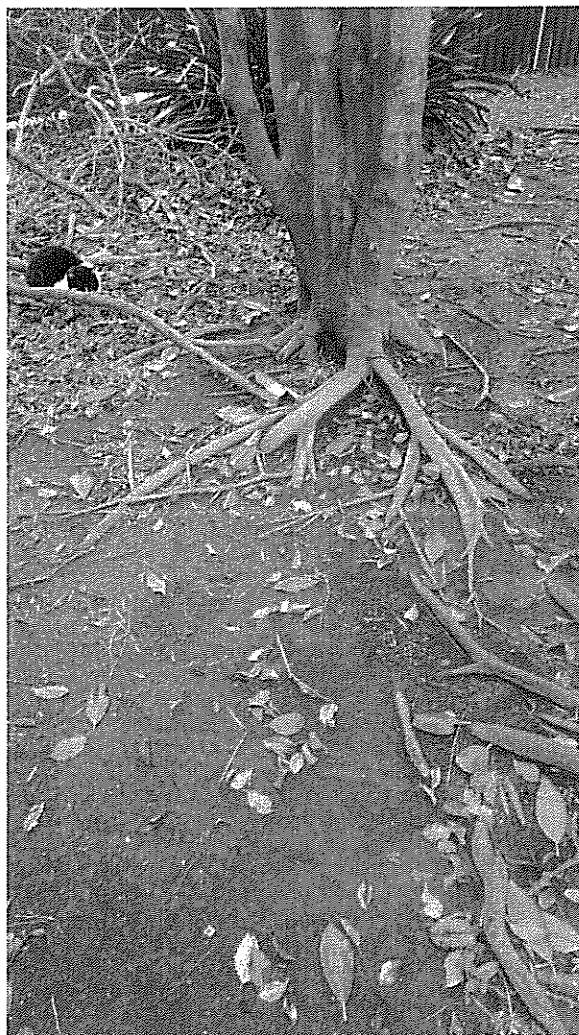
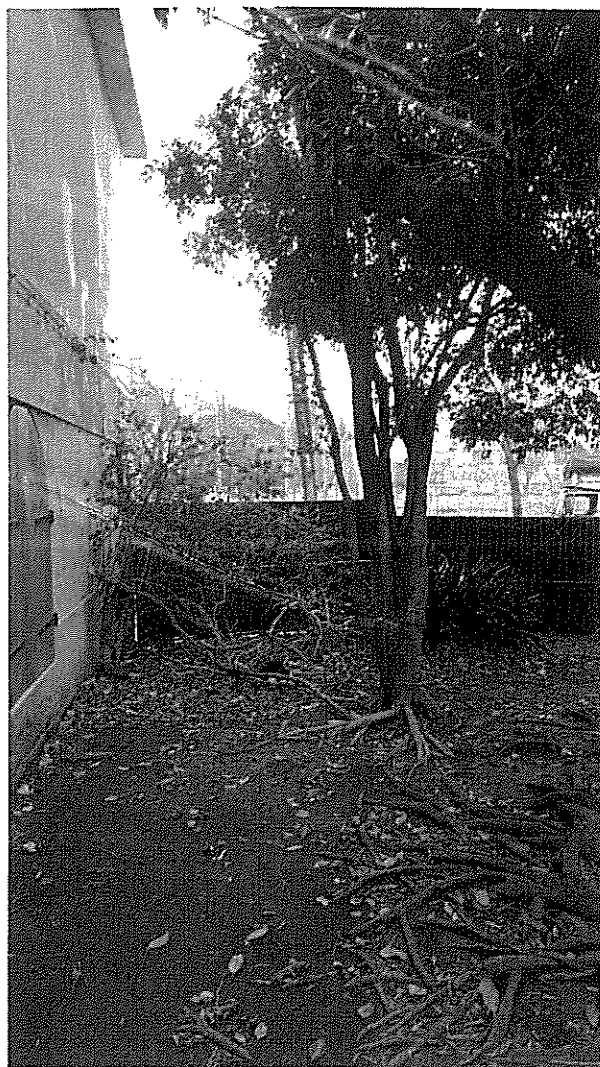
Al final  
del  
cantero  
del  
jardin

**RAÍCES** ☐ Expuestas ☐ Acera levantada (m2): \_\_\_\_\_ ☐ Fisuras en el frente de la propiedad  
ESTÁN GENERANDO DAÑO SOBRE LA MEDIANERA.

EL EJEMPLAR ESTÁ VITAL, PERO DEBIDO A LOS DAÑOS QUE EL SISTEMA RADICAL ESTÁ GENERANDO SOBRE LA PROPIEDAD (VER EXPEDIENTE 2022-3749 1821-GEABA-DGG), SE SOLICITA LA EXTRACCIÓN DEL MISMO, DEBIDO A LA CERCANÍA A LA MEDIANERA Y AL DAÑO QUE PUEDEN CAUSAR LAS RAÍCES DE ESTA ESPECIE, MUY AGRESIVAS CON LA INFRAESTRUCTURA.

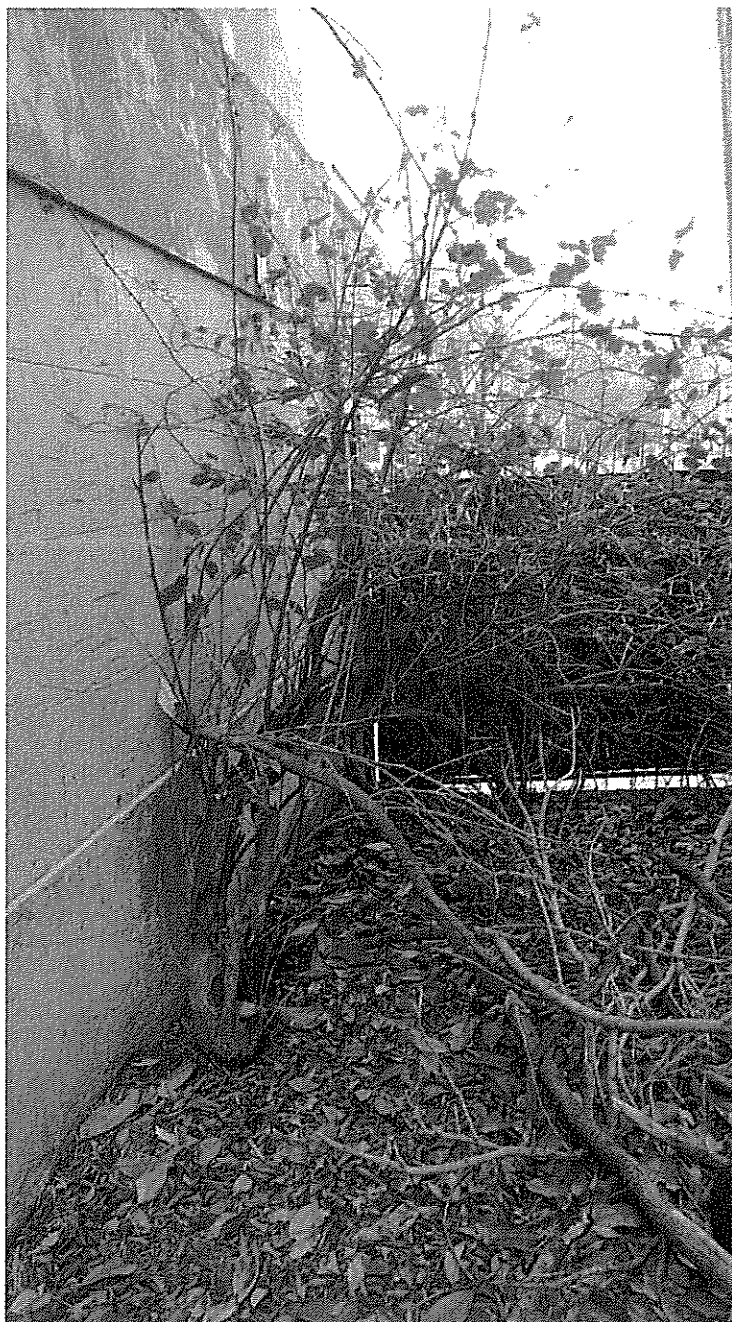
Al final  
del  
cantero  
del  
jardin

☐ Expuestas ☐ Acera levantada (m2): ☐ Fisuras en el frente de la propiedad  
 LIZDAÑO EN LA MEDIANERA

EL EJEMPLAR ESTÁ MUY PRÓXIMO A LA MEDIANERA, Y PUEDE OCASIONAR DAÑOS SOBRE LA MISMA. (VER EXPEDIENTE 2022-31477827-G CABA-DGG).

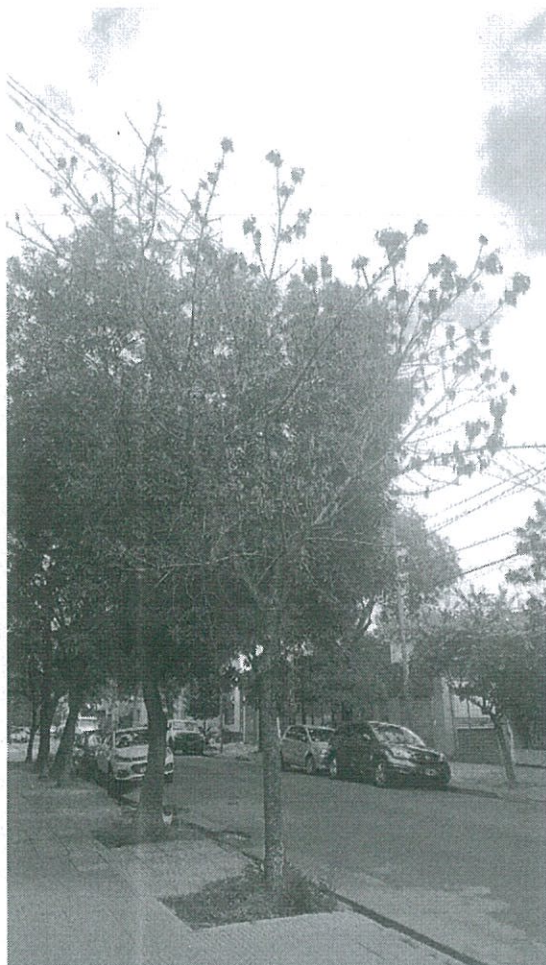
Nro: 3034 Ref.

Ejemplar seco en pie

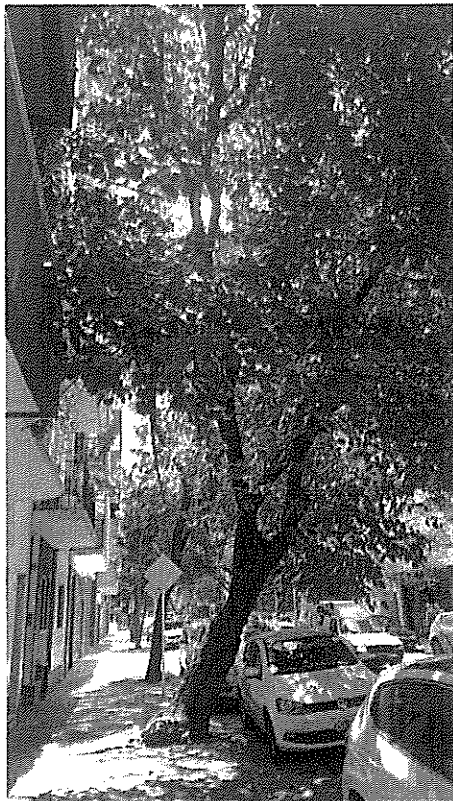
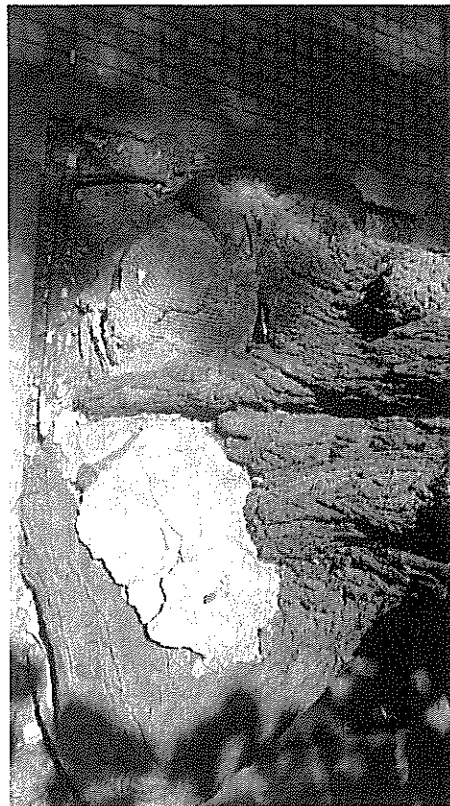
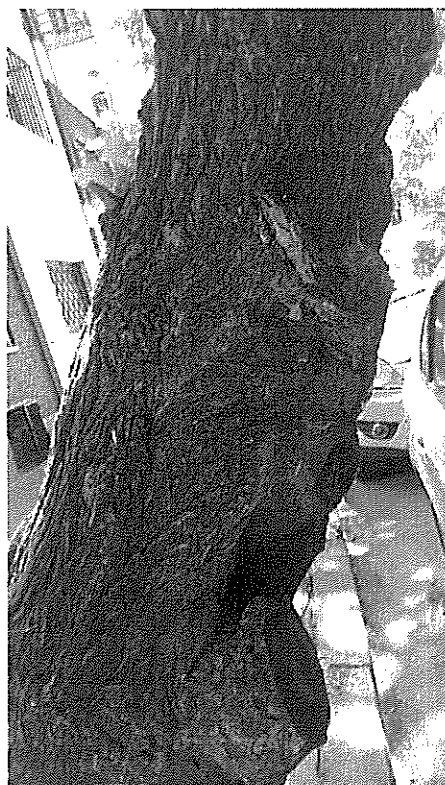
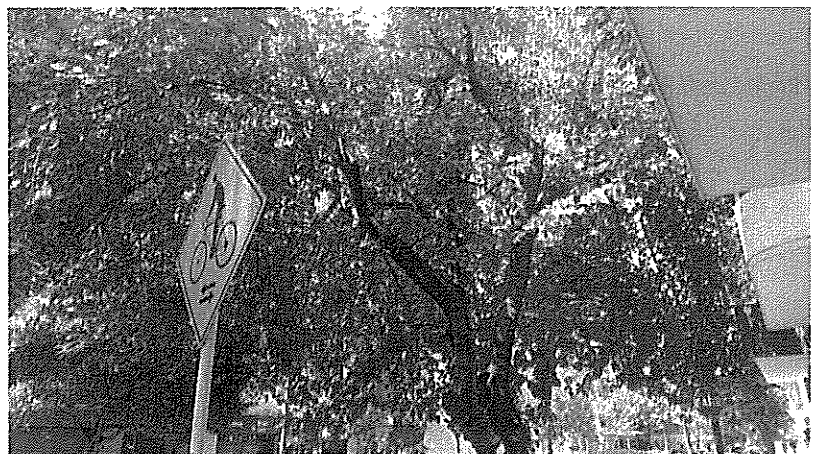
Ejemplar no apto para arbolado urbano lineal, el mismo se encuentra muy deteriorado, con inclinacion hacia la calle y con cemento en su base.

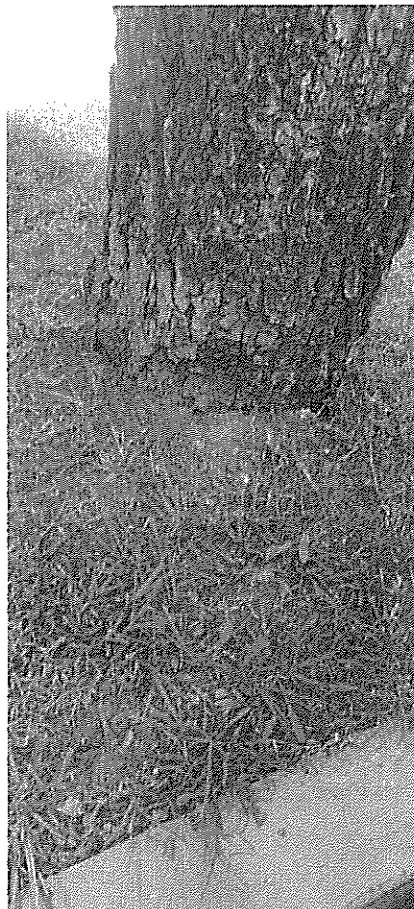
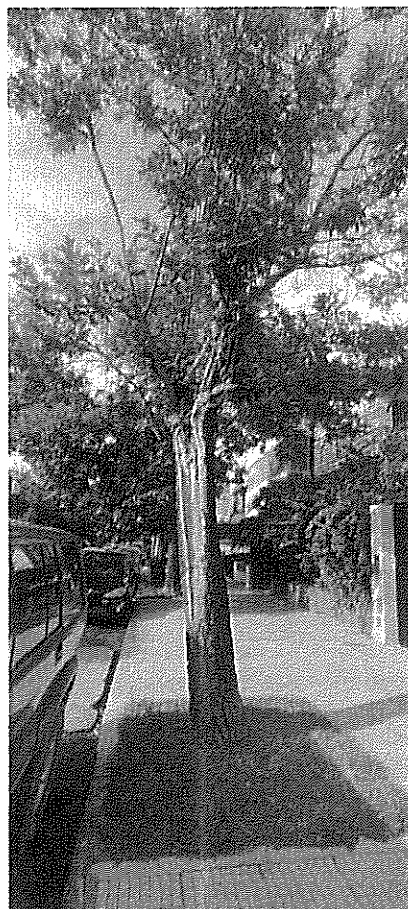
Nro: 1155 E

Se recomienda la extracción ya que el ejemplar presenta multiples defectos: Inclinación hacia la calle, base del fuste con inicio de ahuecamiento, ramas cruzadas con pudriciones y la zona de inserción de la copa dañada por reciente quiebre al igual que gran porcentaje del fuste.
