### Resolución Presidencia Junta Comuna

**Referencia:** S/Extracción de ejemplares arbóreos.

**Planilla de Inspección de Árboles**

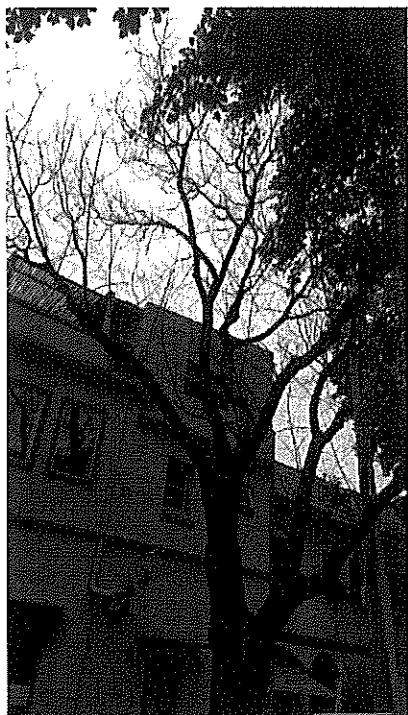
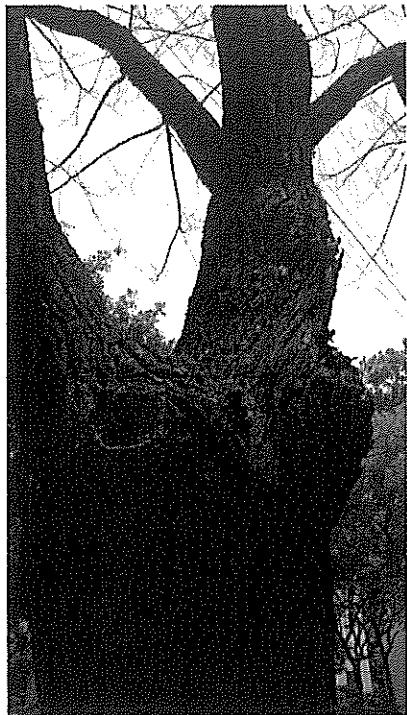
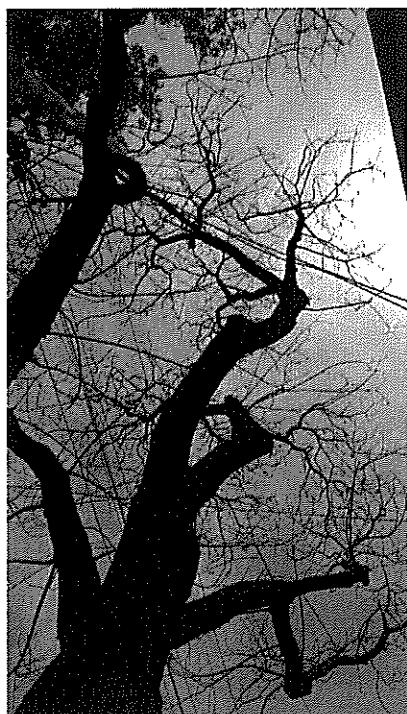
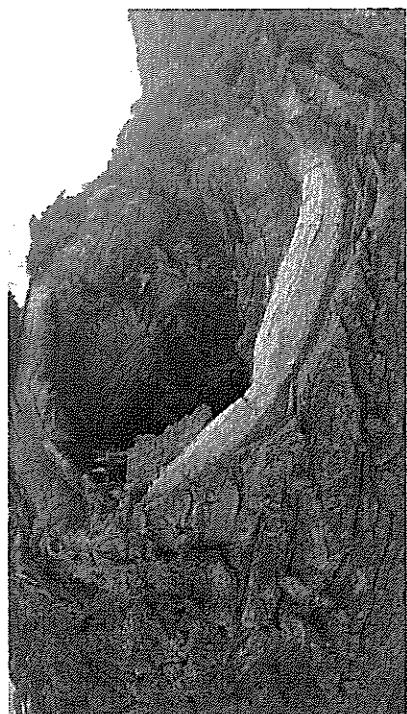
Nro: 4385 LA1

Ejemplar seco

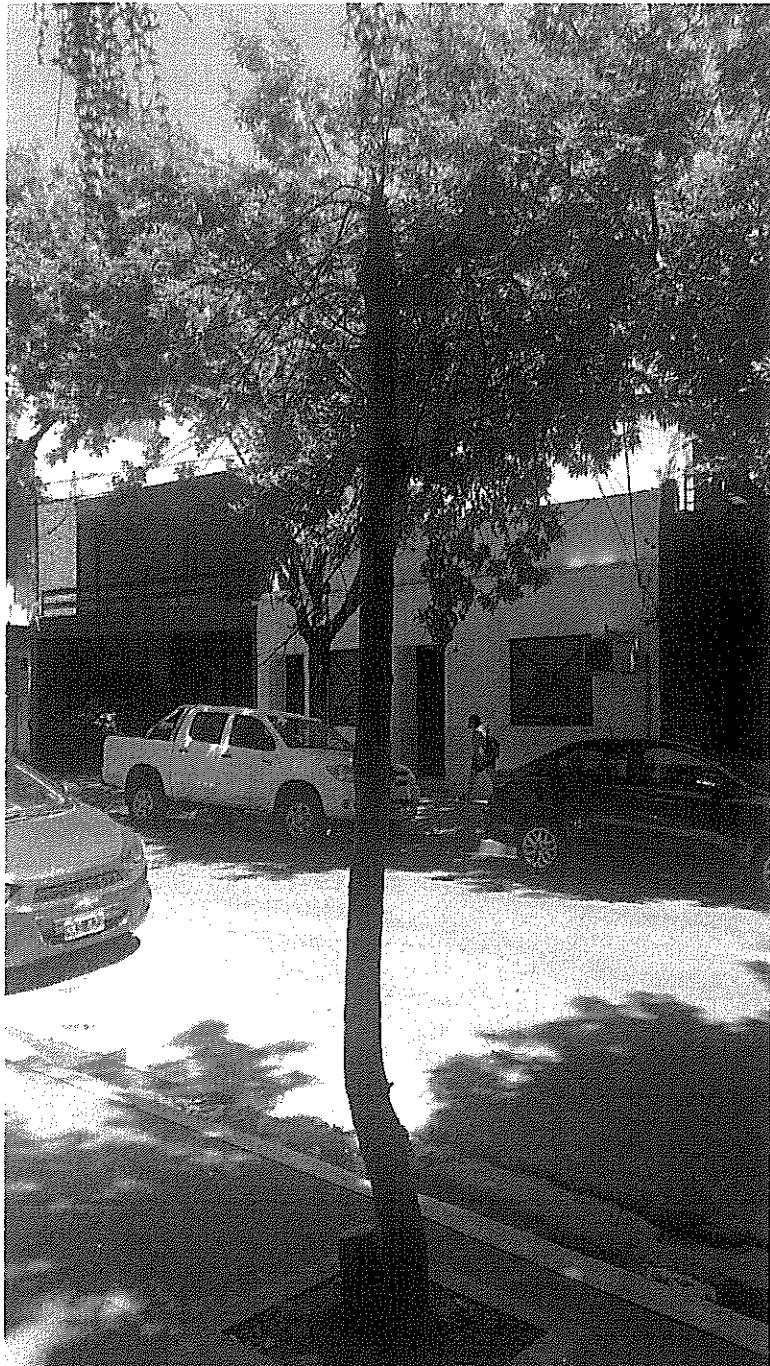
Nro: 1840 Ld1

Arbol seco, se recomienda la extracción del mismo y la posterior plantación de otro ejemplar para resolver el pedido vecinal.

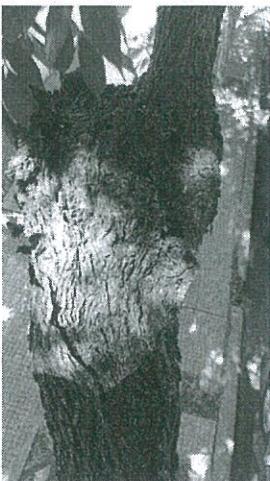
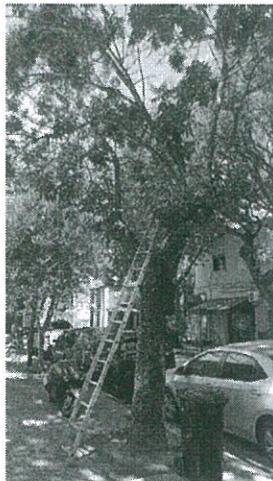
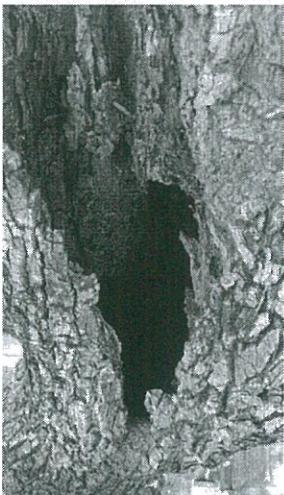
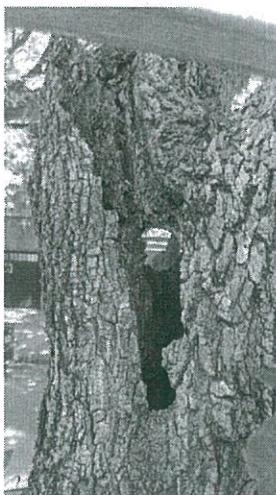
Nro: 1284

El ejemplar se encuentra hueco en gran porcentaje del fuste a tal punto que lo vuelve un riesgo, ademas de gran cantidad de ramas secas.

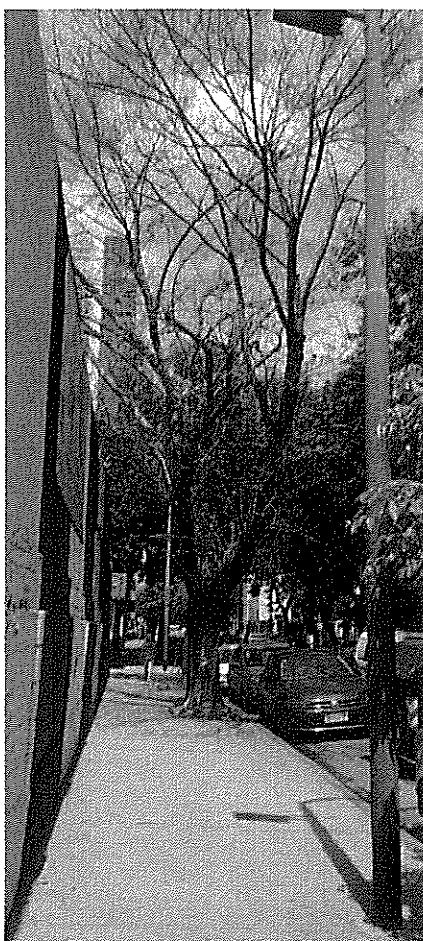
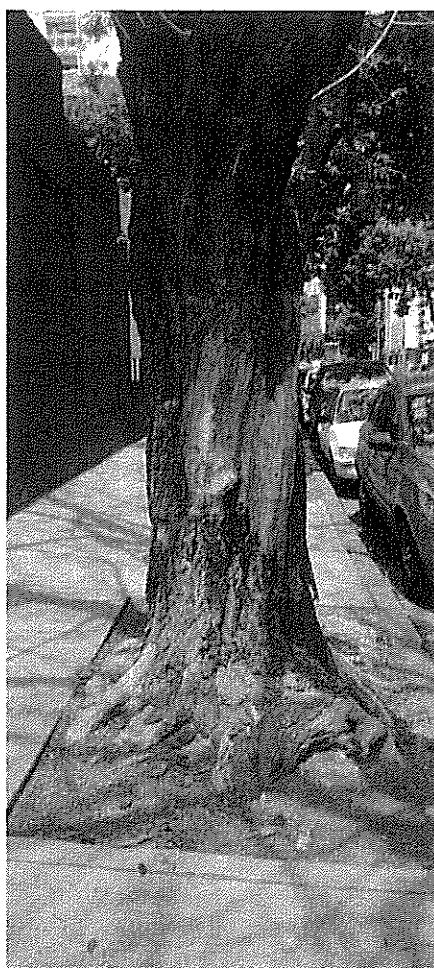
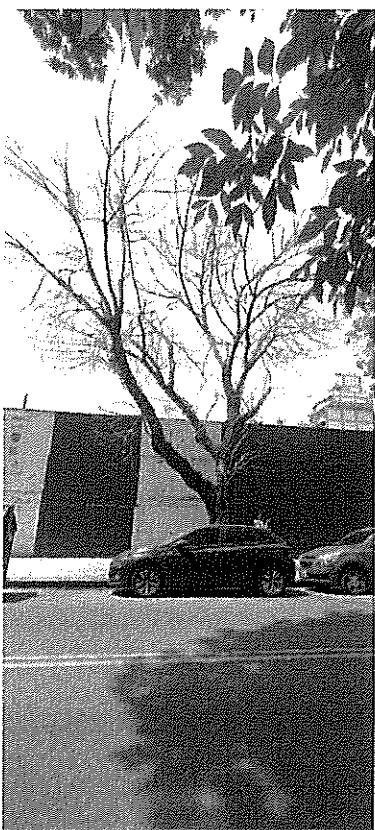
Nro: 1369 Frente

árbol completamente seco, descortezado. Se encuentra sobre la vereda del Club Excursionistas con alto tránsito de personas por lo que su prioridad de extracción es muy alta.

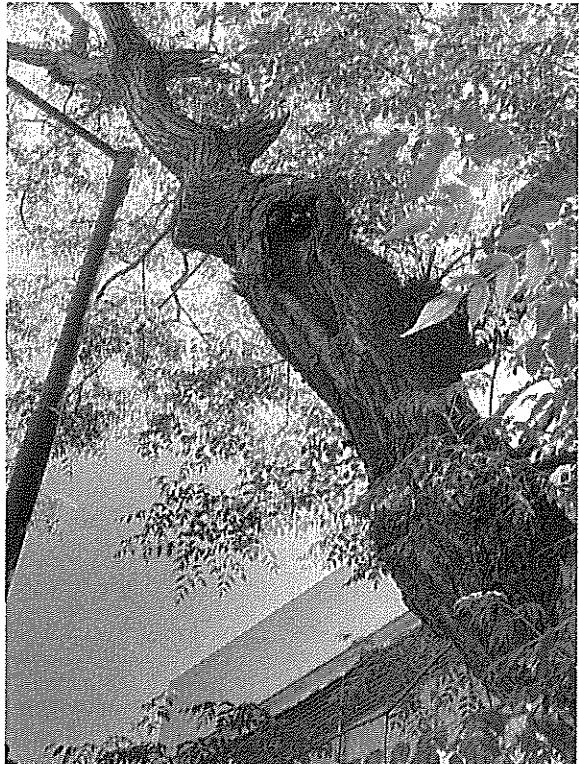
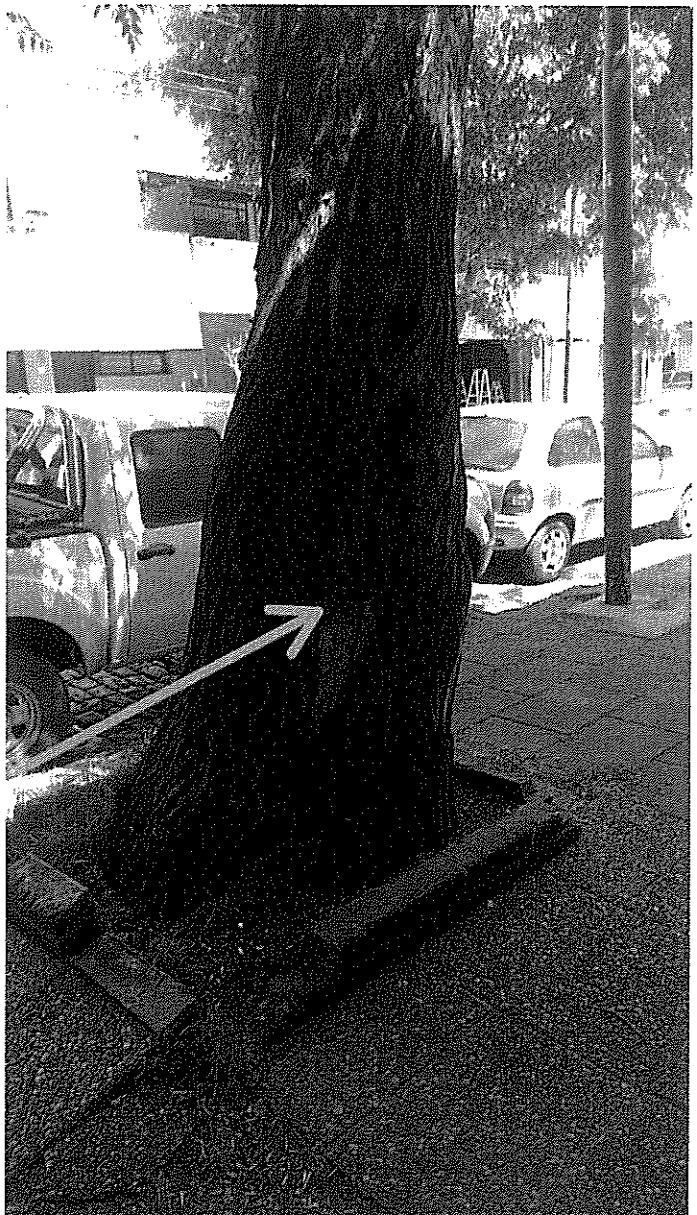
Nro: 3167

EXTRACCION ,Tiene varios defectos , los mas importantes son las cavidades a lo largo del fuste y descortezamiento. Levemente inclinado hacia la vereda en sentido ascendente. esta levantando la vereda

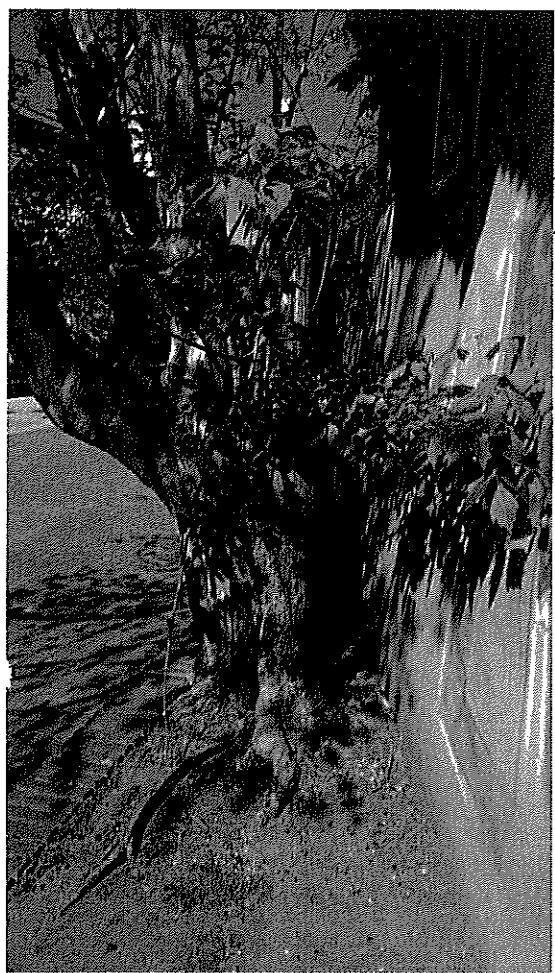
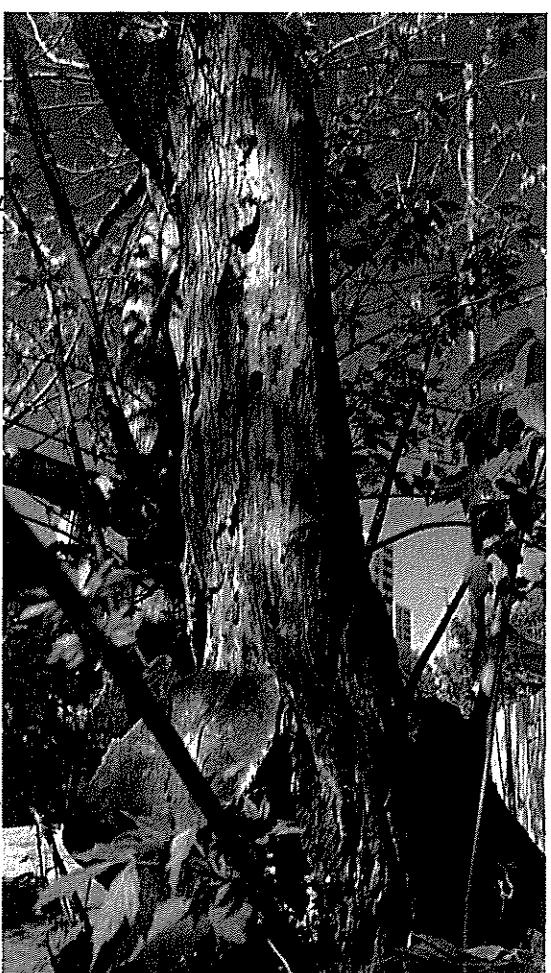
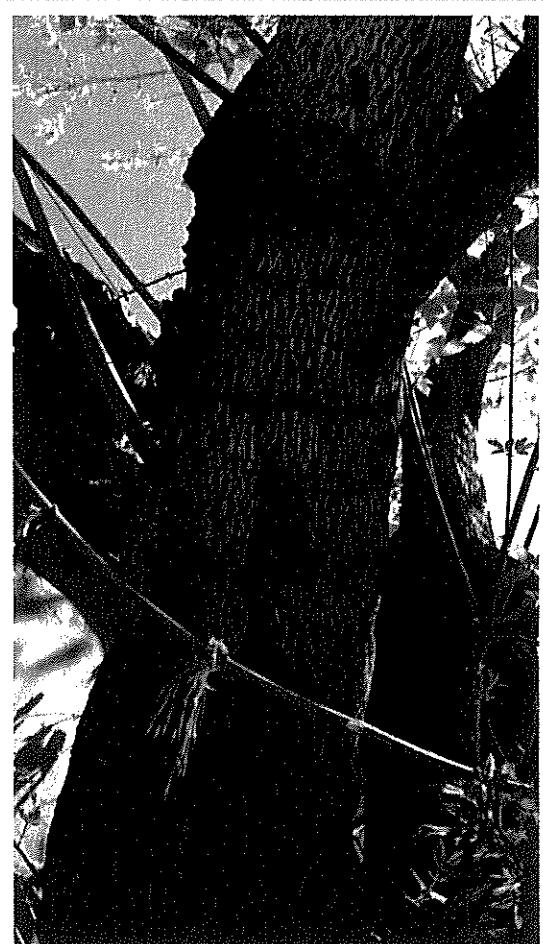
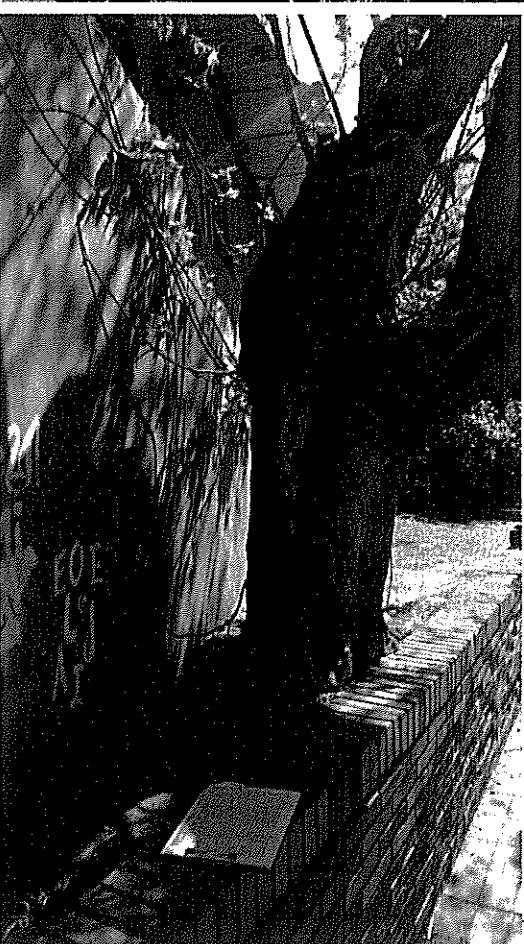
El arbol se encuentra muy proximo a la medianera de la propiedad. Por otra parte presenta perforaciones a lo largo del fuste y algunas fructificaciones fungicas. Tambien esta inclinado hacia el patio del Jardin. Otros defectos a mencionar son algunos ahuecamientos, codominancias en fuste y ramas, y agrietamiento de la corteza de las mismas. Por tratarse de un jardin de infantes, se hace mayor enfasis en la disminucion del riesgo, por lo que se solicita la extraccion del ejemplar.
