GOBIERNO DE LA CIUDAD DE BUENOS AIRES

Resolución Presidencia Junta Comuna

Referencia: S/Solicitud extracciones ejemplares arbóreos - Enero 2025.

Planilla de Inspección de Árboles

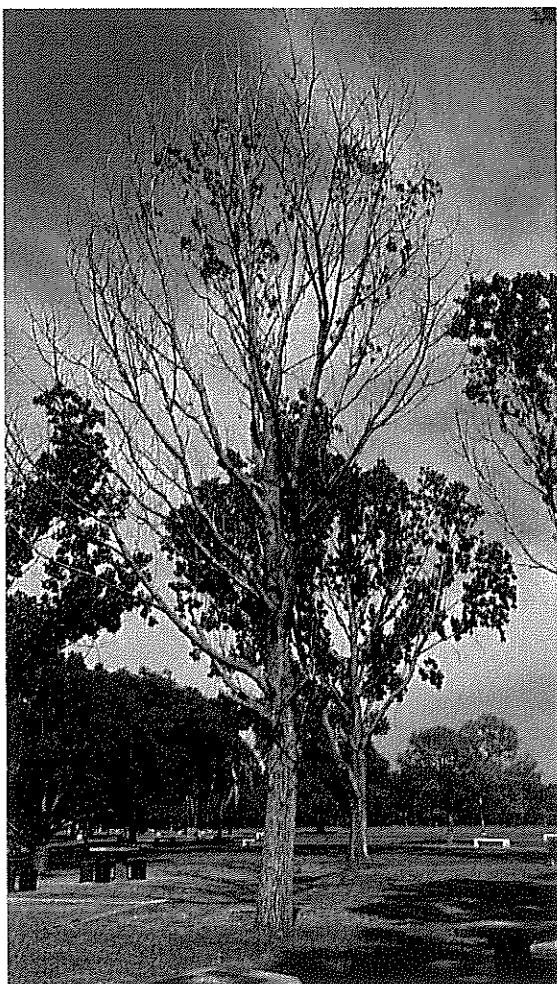
Nro: S/N Mód.2

Ejemplar semiseco en zona de mesas y bancos en Parque de los niños, próximo a módulo 2. Se recomienda extracción.

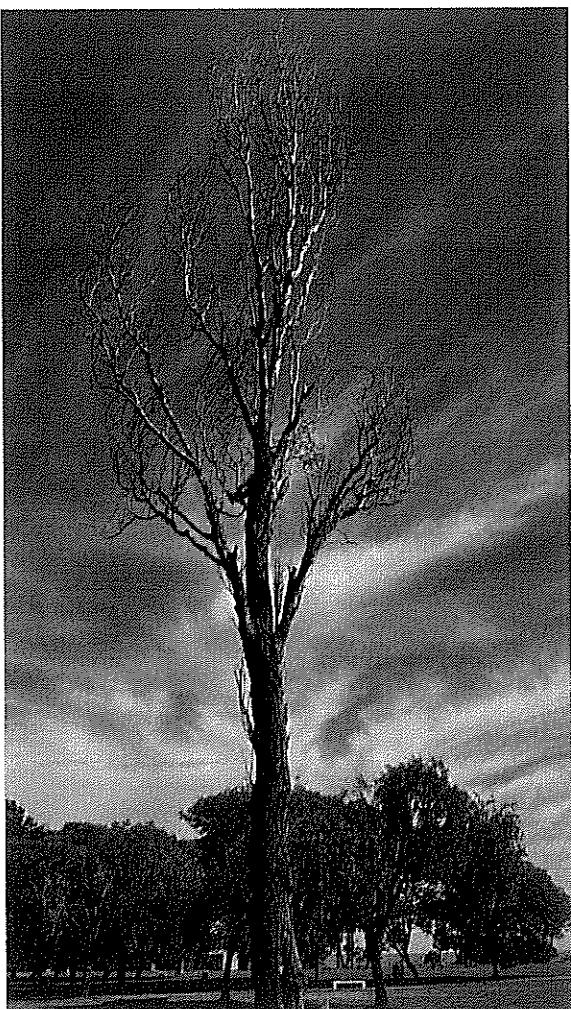
Nro: S/N Mód.2

Ejemplar completamente defoliado, seco en zona de mesas y bancos del Parque de los niños, próximo a módulo 2. Se recomienda extracción.

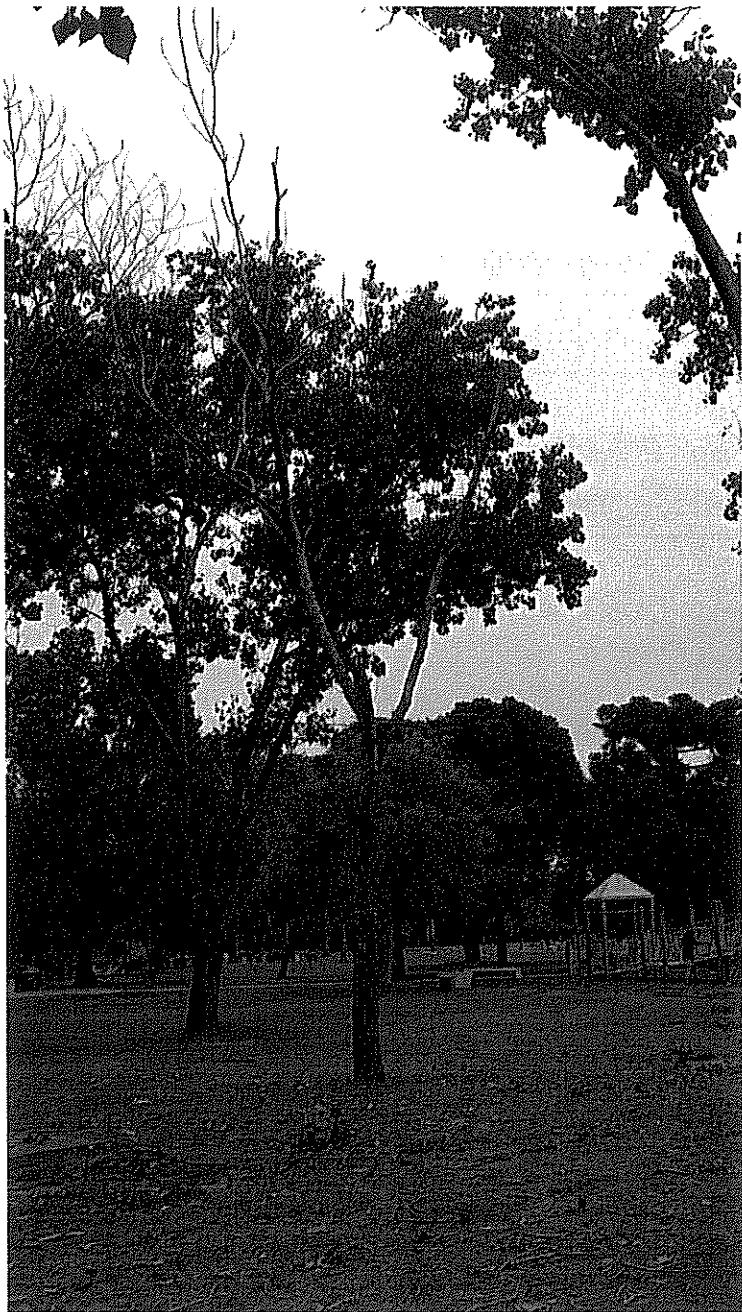
Árbol seco en pie

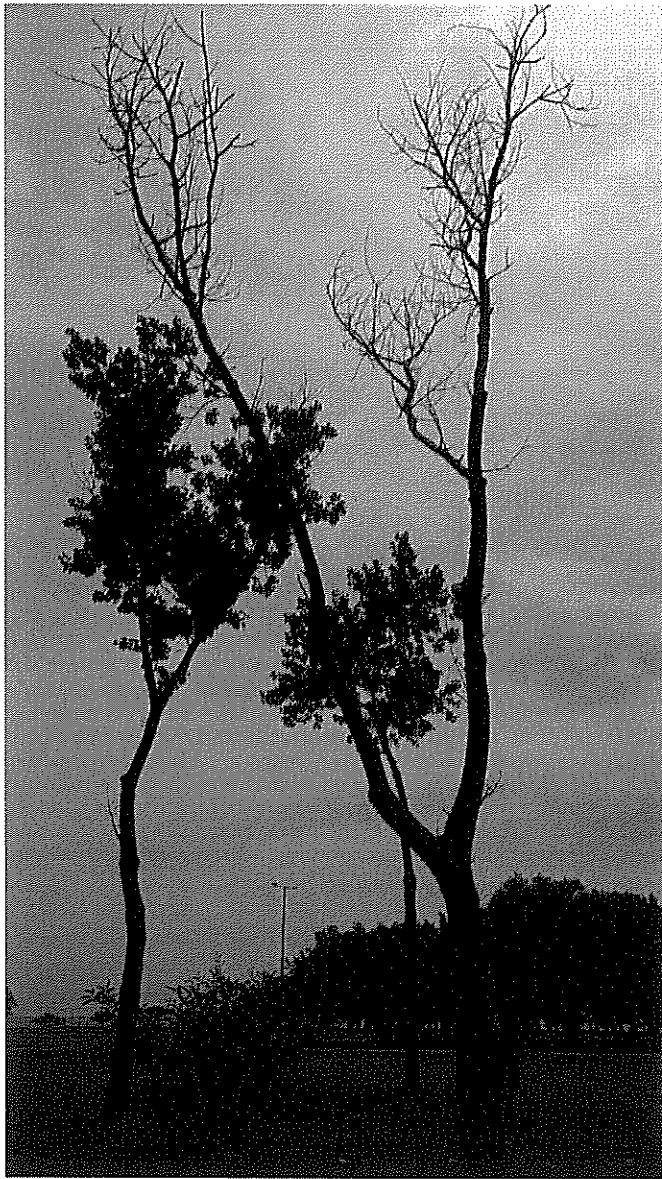
Árbol seco en pie

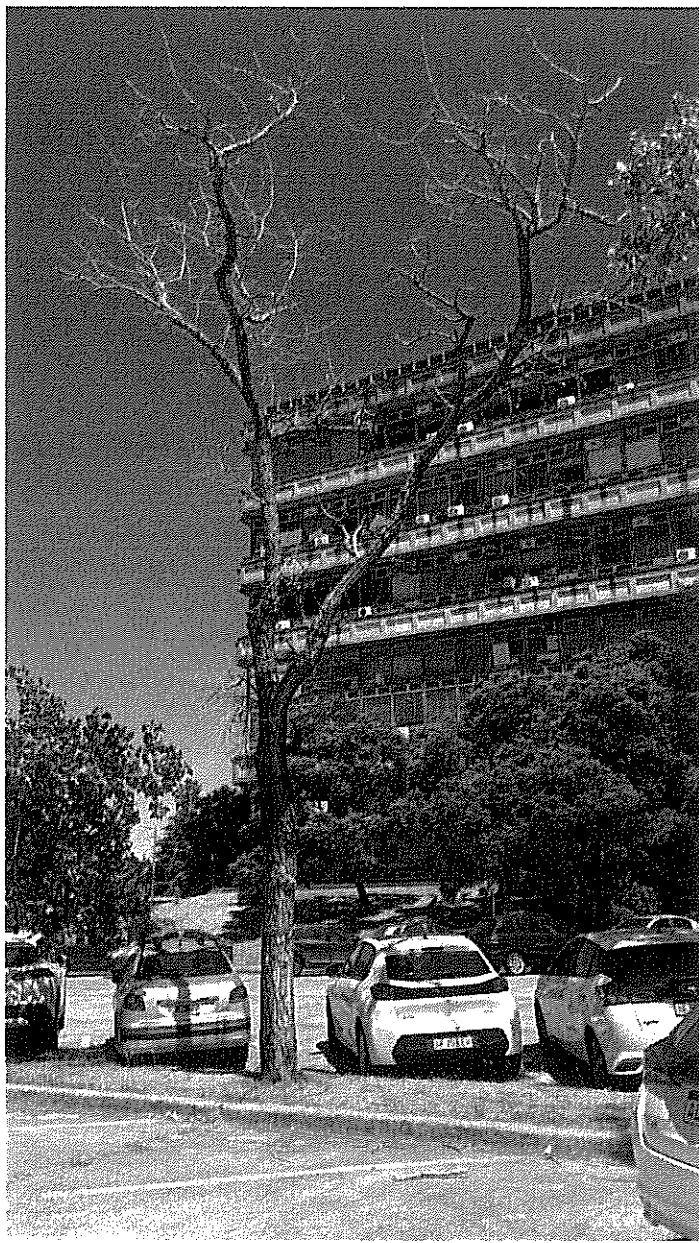
Bef. 01

Ejemplar ubicado en estacionamiento de Pabellón II. Completamente defoliado, seco.

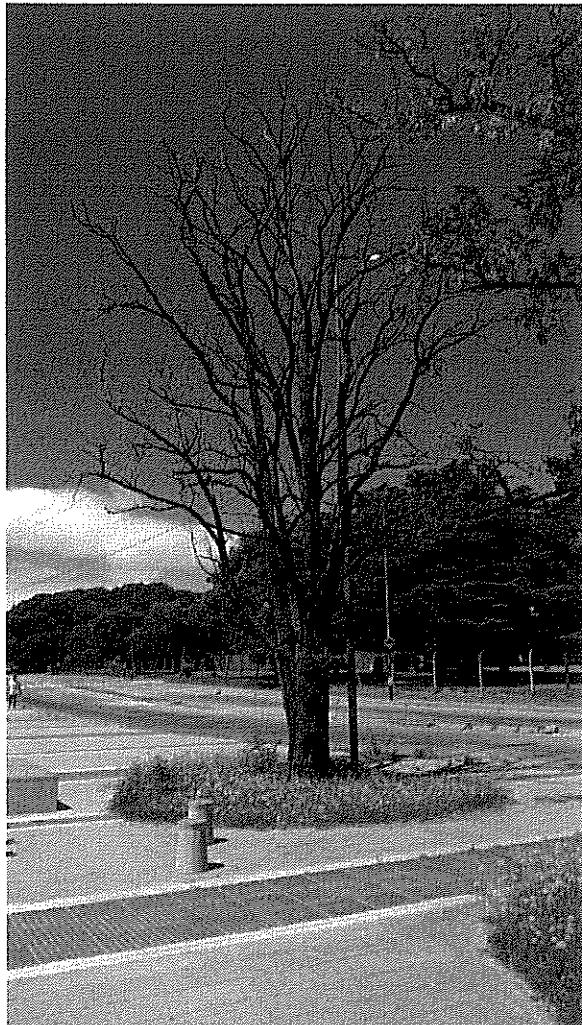
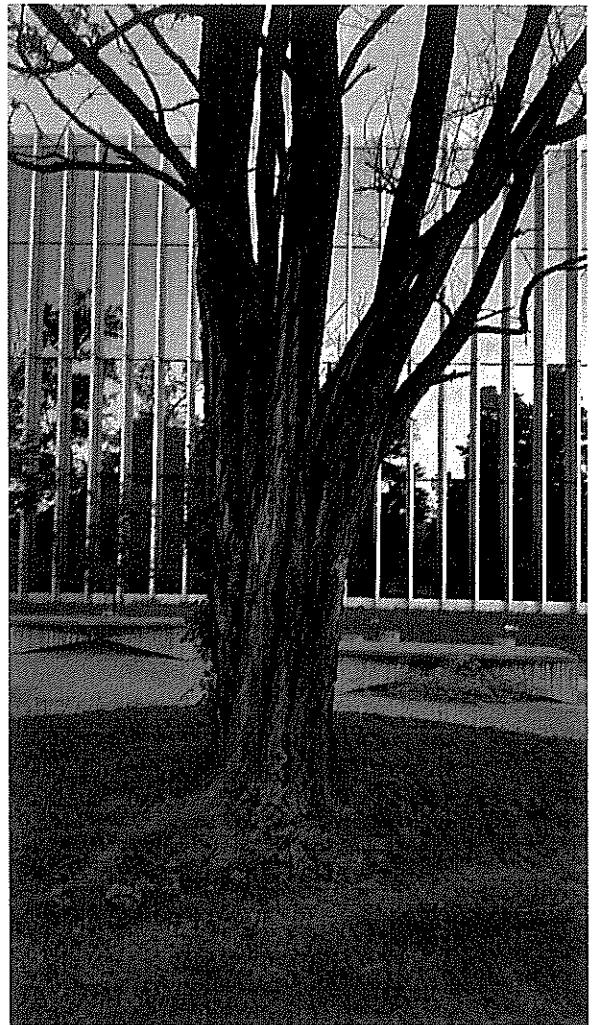
UBICACIÓN DEL ÁRBOL Calle: Güiraldes, Int. (Ciudad Universitaria) Nro: 2160 Ej. 02

Ejemplar ubicado en acera de Pabellón 0+Infinito. Completamente defoliado, seco, con ramas quebradizas.

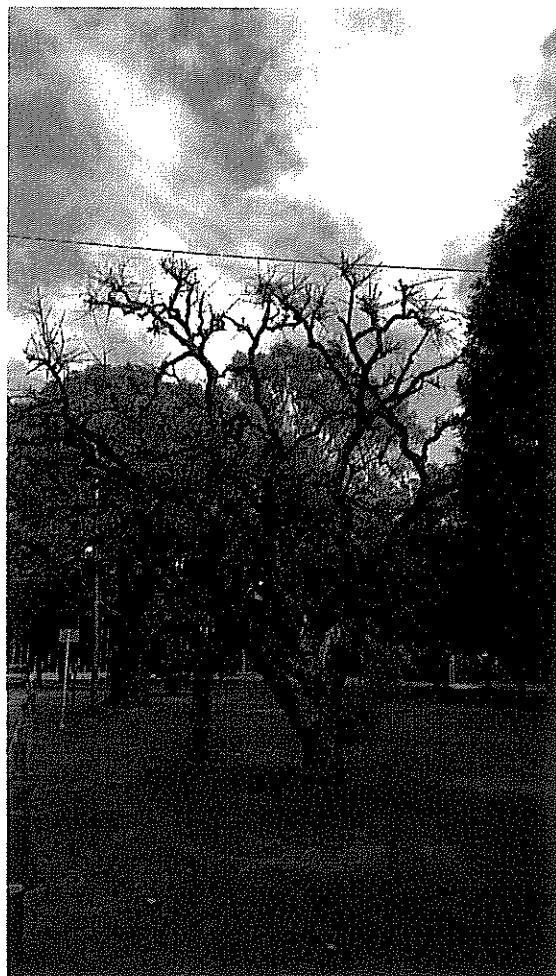
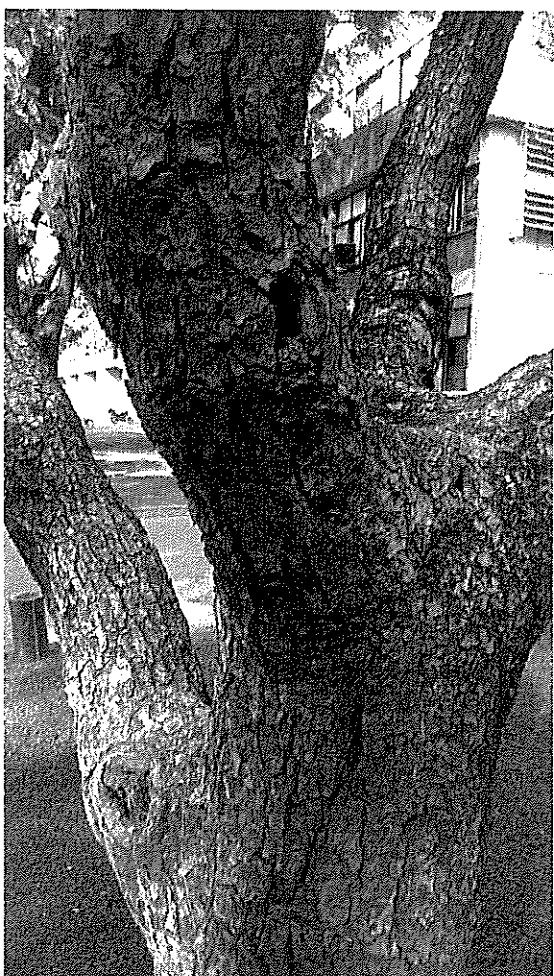
Ejemplar ubicado en acceso a Pabellón de Industrias. Completamente defoliado, seco, con ramas quebradizas.

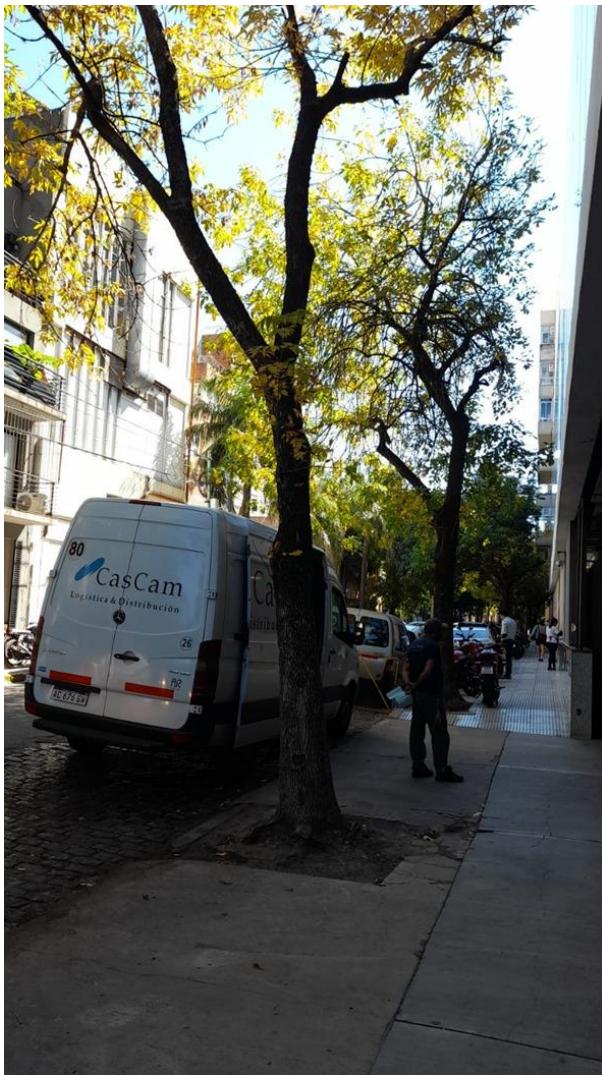
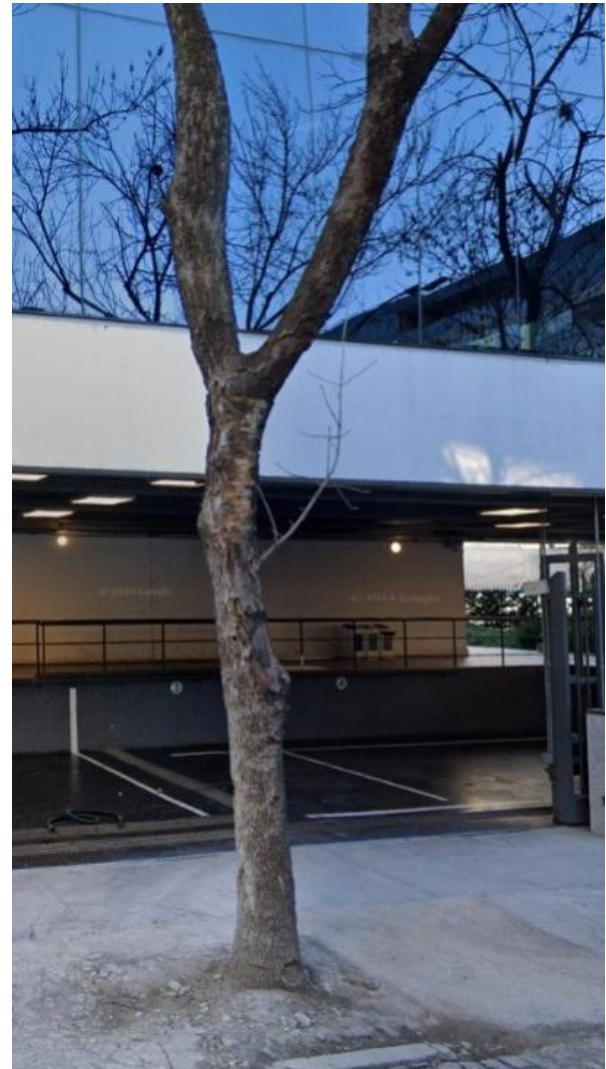
Nro: 3315 Ref.

Ejemplar con cancros prominentes, generados por daños mecánicos, se observa descortezamiento. Dado la inclinación presente y que se encuentra generando daños en acera, se recomienda su extracción.

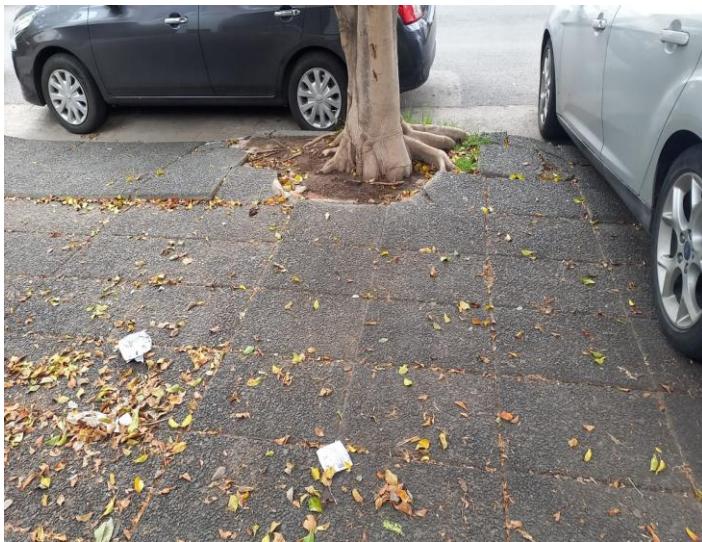
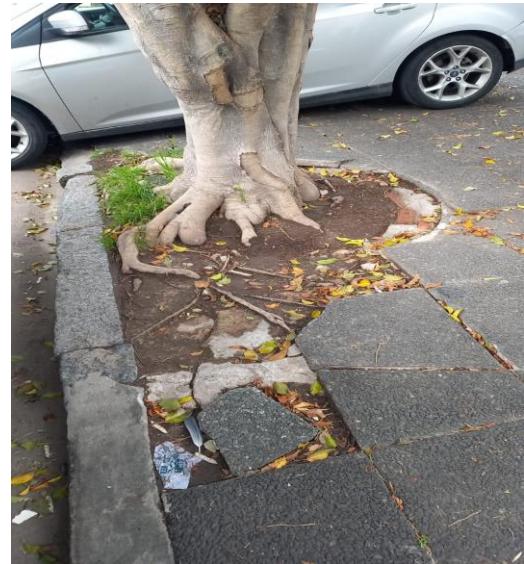
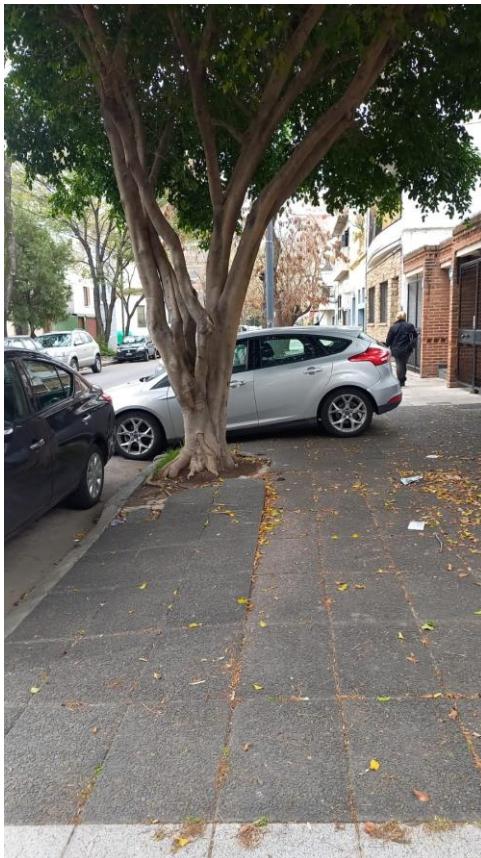
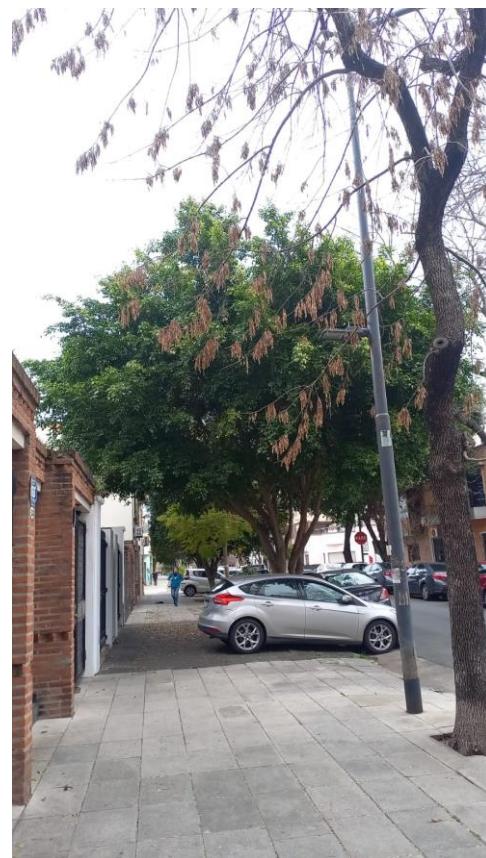
Nro: 2862 Ref.

Ejemplar de especie no recomendada en arbolado público de alineación, ya que presente raíces principales superficiales que no permiten intervenir mediante poda de raíces, y se encuentran generando daños en la acera. Se recomienda su extracción y reemplazo por un ejemplar de una especie adecuada.
