Resolución Presidencia Junta Comuna

Referencia: S/Solicitud extracción ejemplares arbóreos - Febrero 2025.

Planilla de Inspección de Árboles

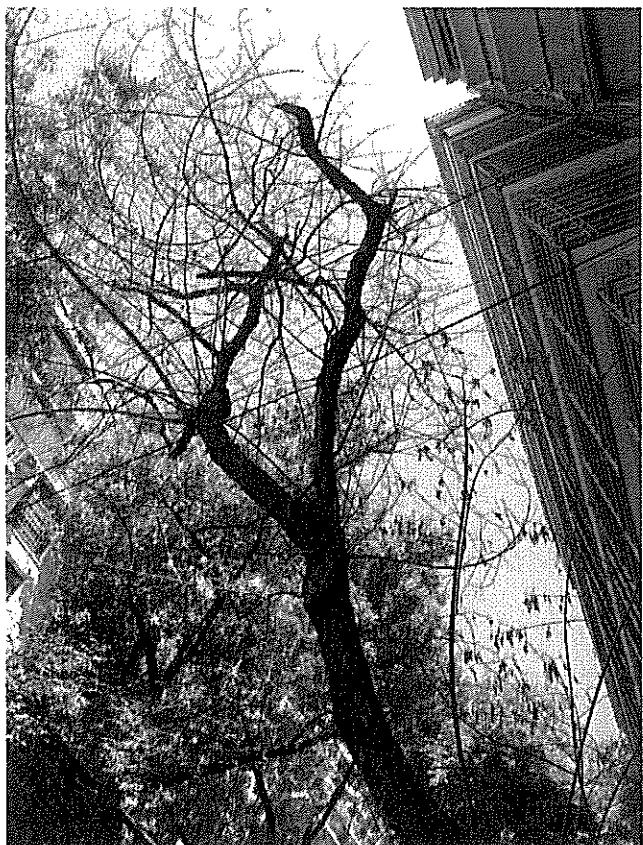
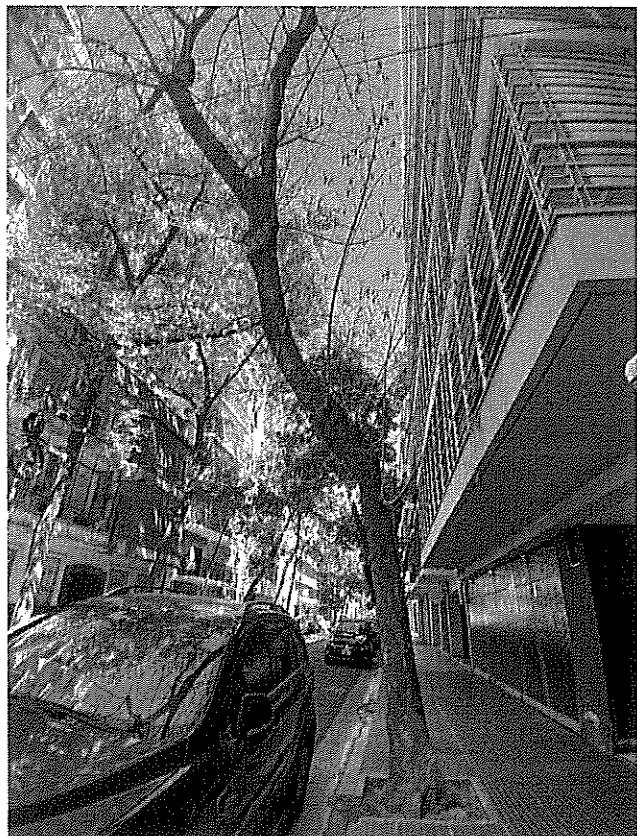
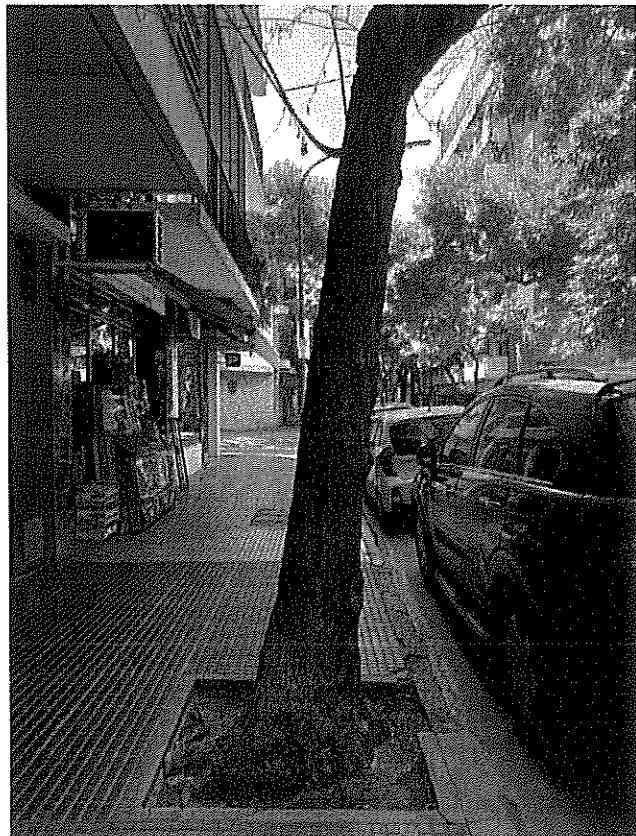
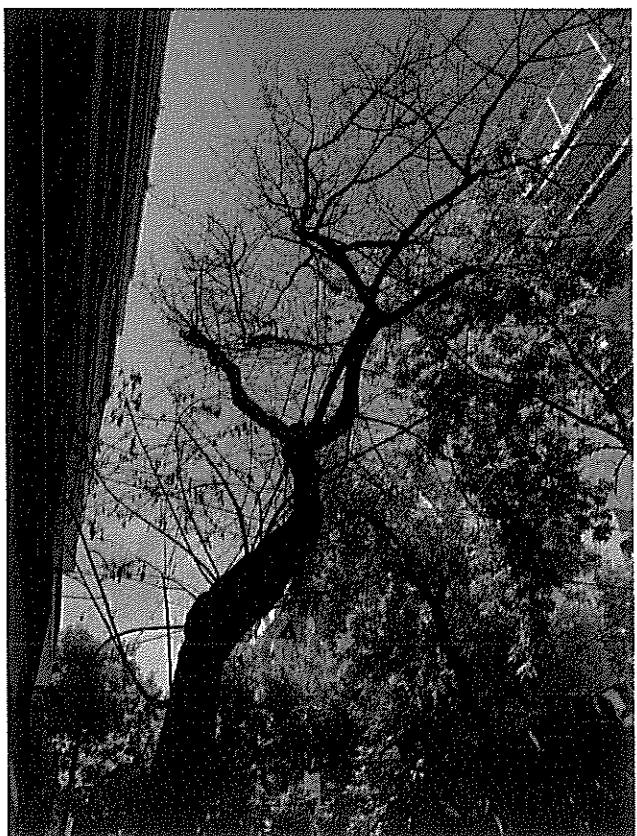
Nro: 2280 Ref.

Ejemplar semiseco, con leve inclinación hacia la calle.

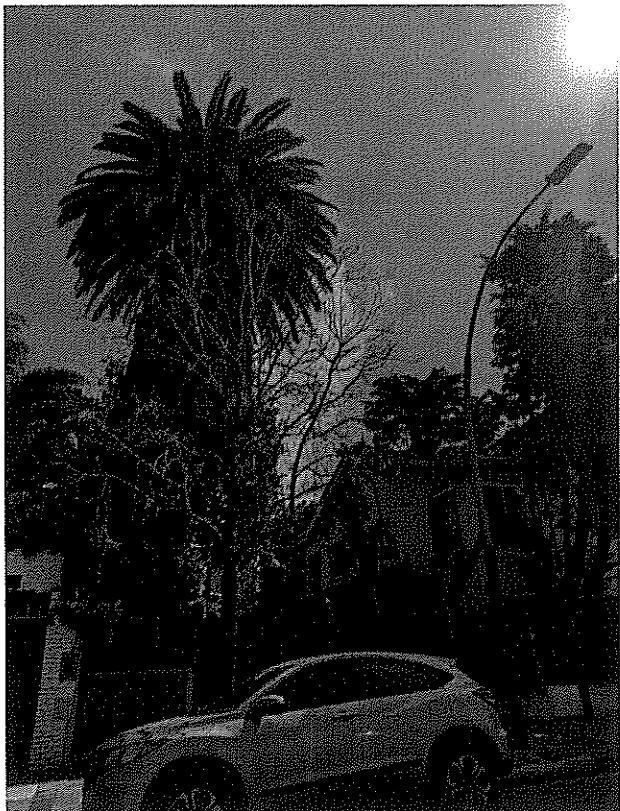
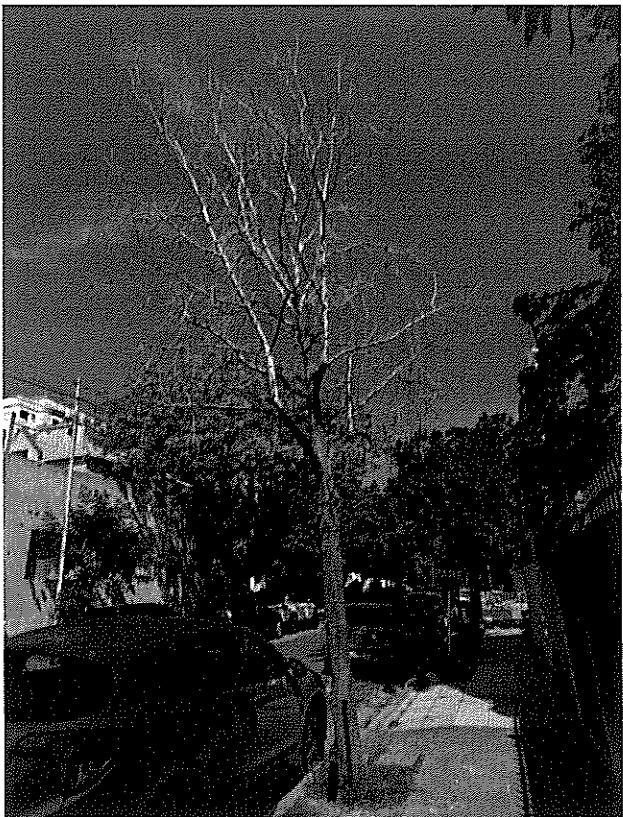
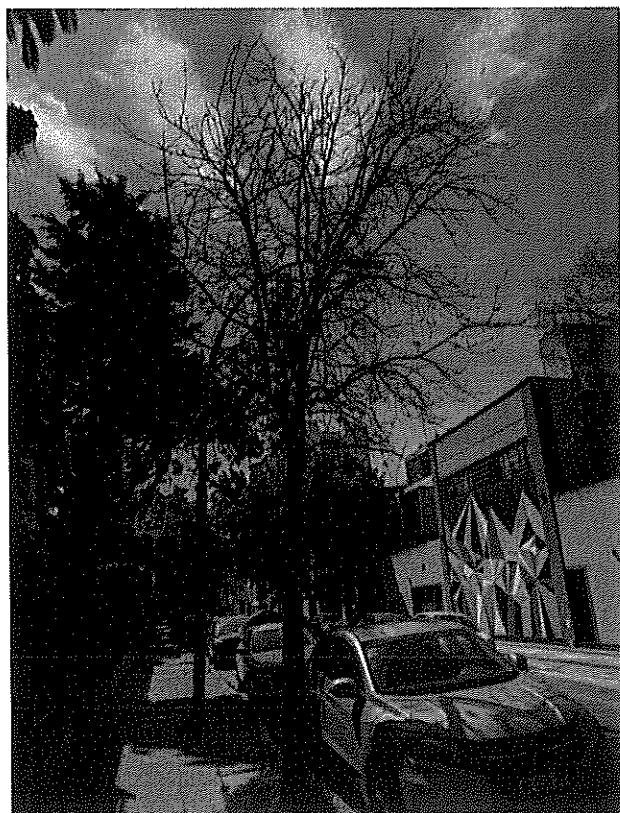
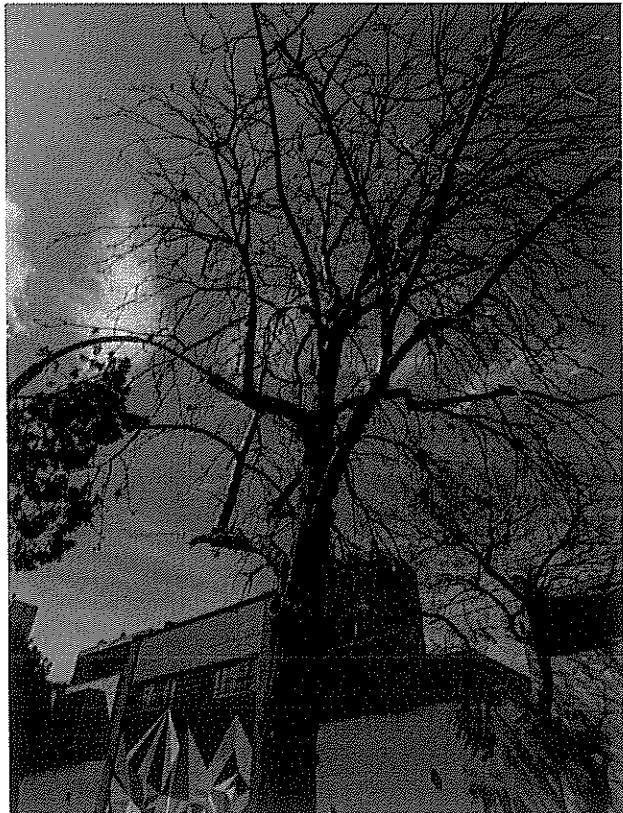
Nro: 1916 Ref.

Ejemplar totalmente seco y copa con presencia de liquen. Se recomienda su extracción.

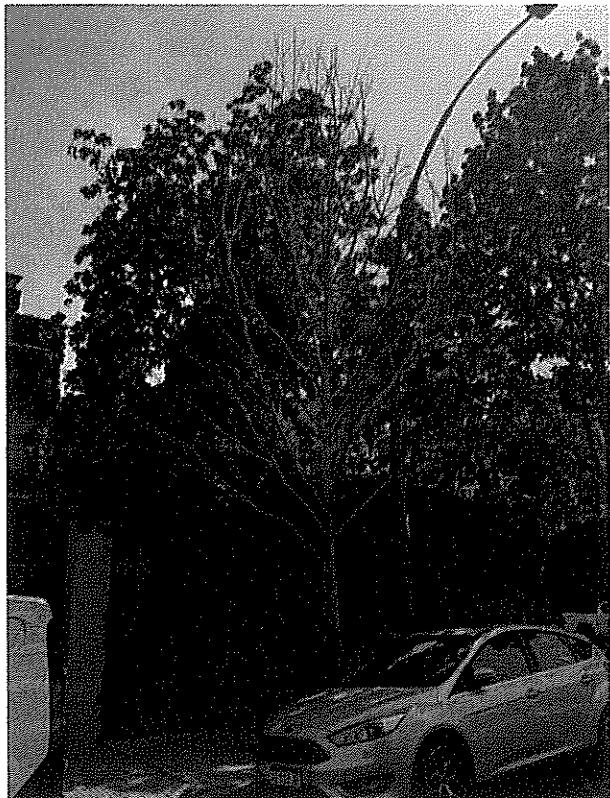
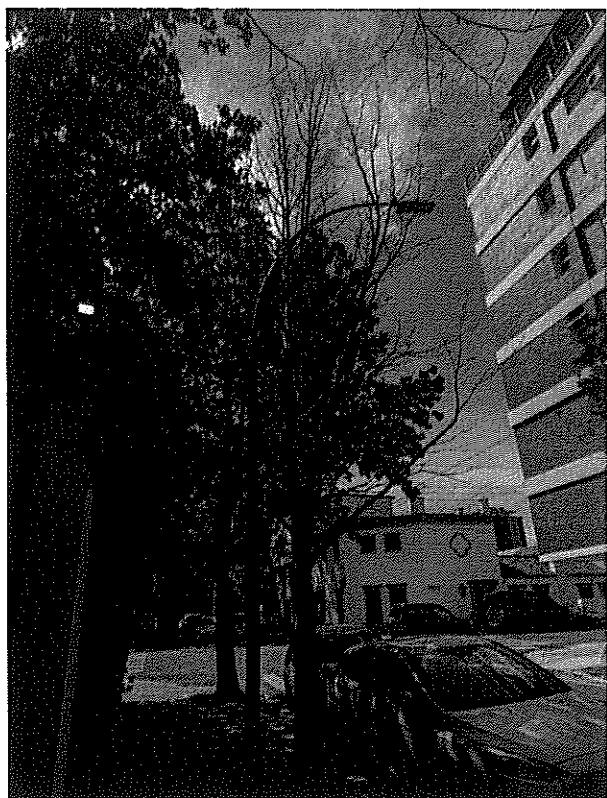
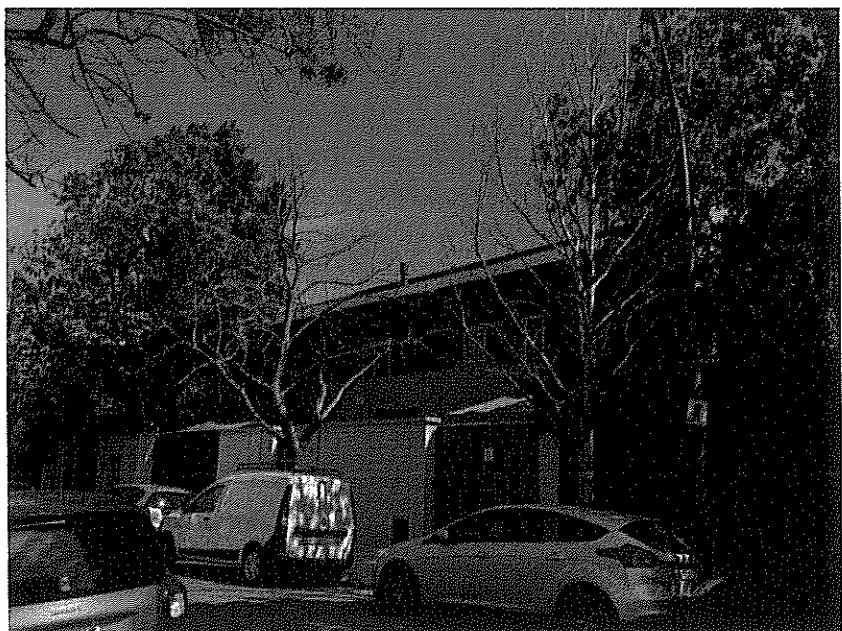
Nro: 1988 LA1

Ejemplar totalmente seco, presenta una grieta longitudinal a lo largo del fuste. Se recomienda su extracción.

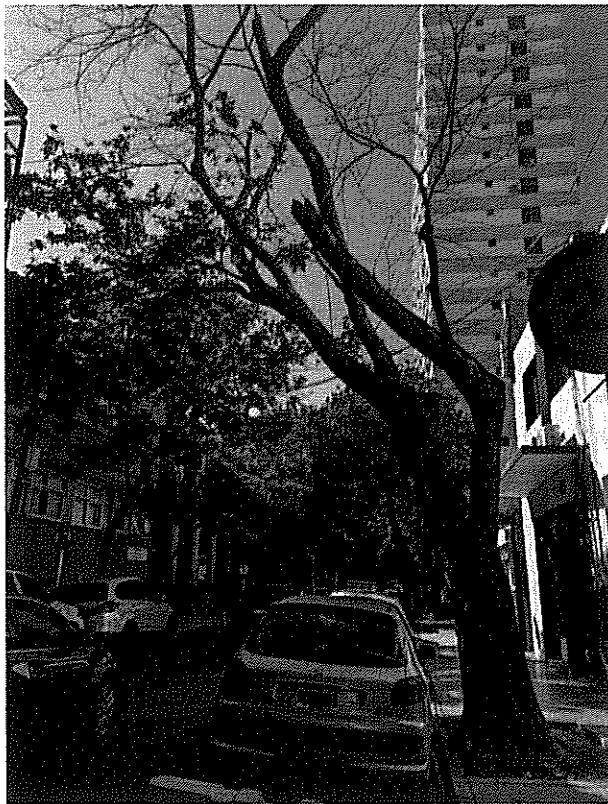
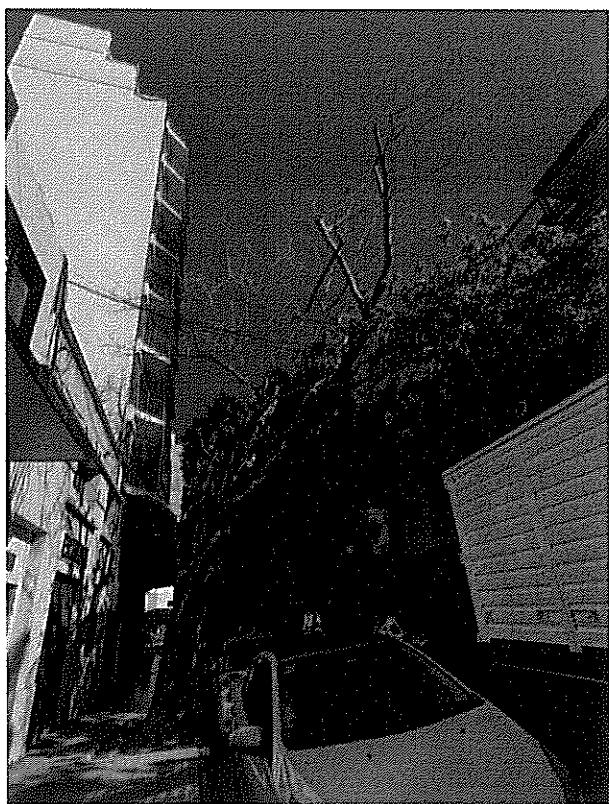
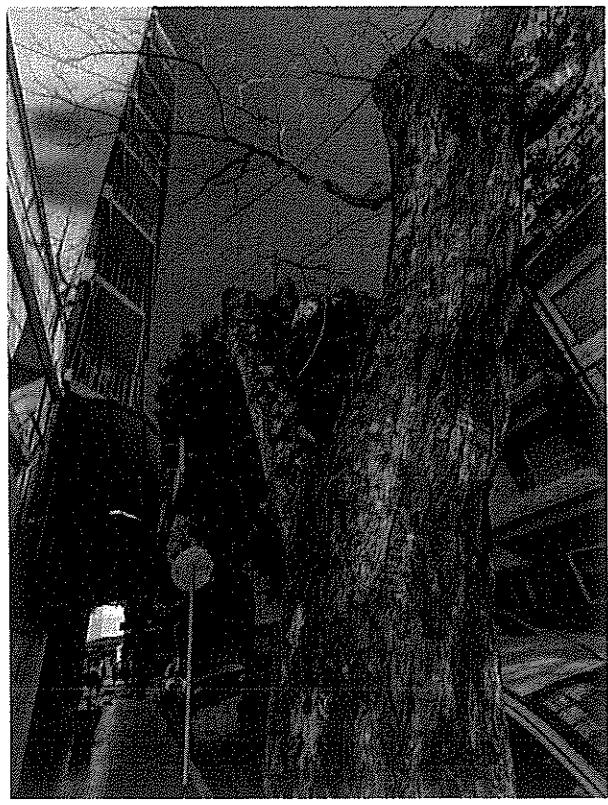
Nro: 2080 Ref.

Especie no recomendada para arbolado lineal, raíces estranguladoras superficiales, codominancia con corteza incluida de ramas primarias que comprometen la estabilidad de la copa largo plazo del ejemplar. Daños de la propiedad sobre la línea municipal.
