Resolución Presidencia Junta Comuna

Referencia: S/Solicitud extracción ejemplares arbóreos, mayo 2025.

Planilla de Inspección de Árboles

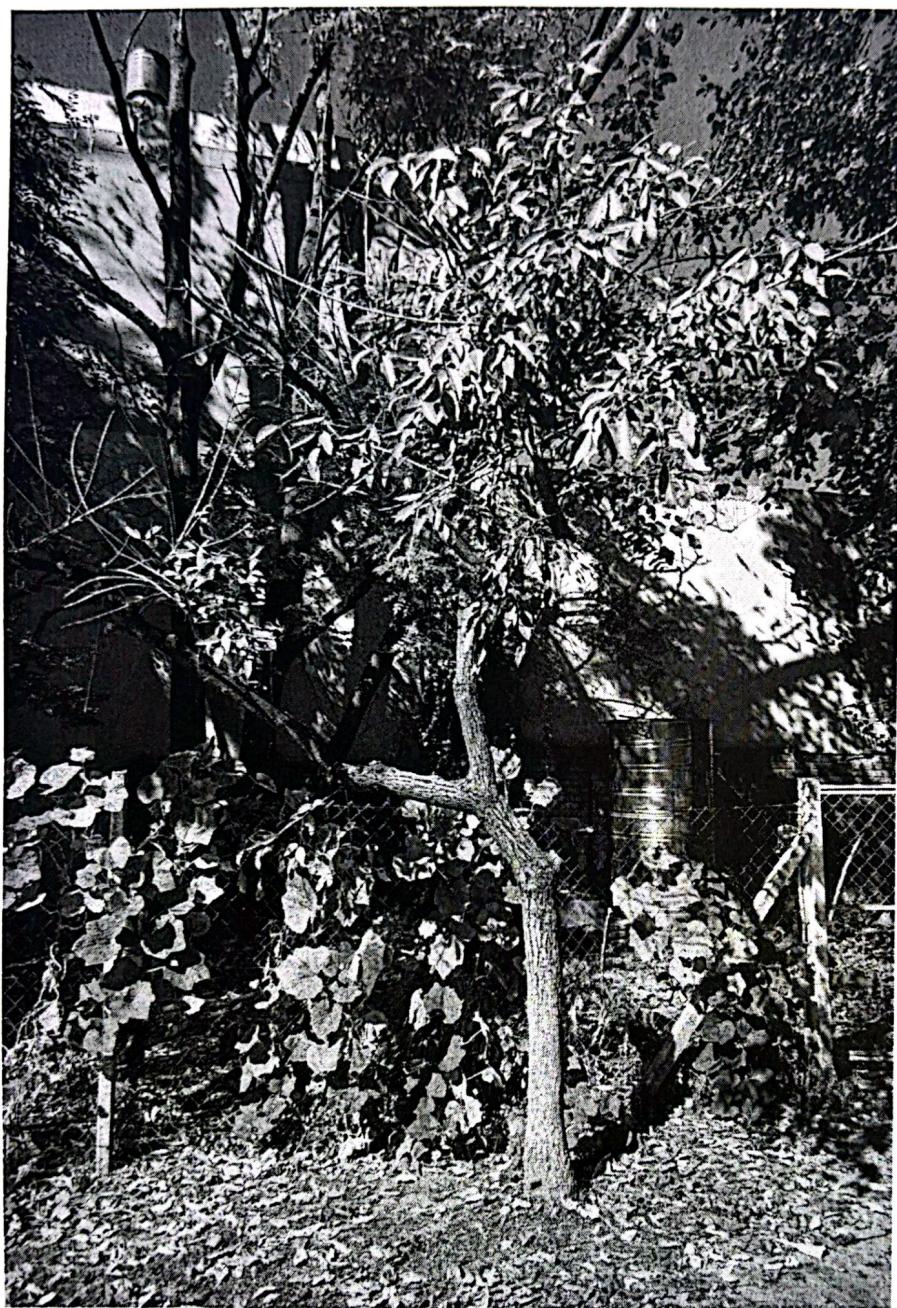
Nro: 1000 E.Nº8
de 10

Ejemplar en mal estado, con cavidades. Presenta inestabilidad.

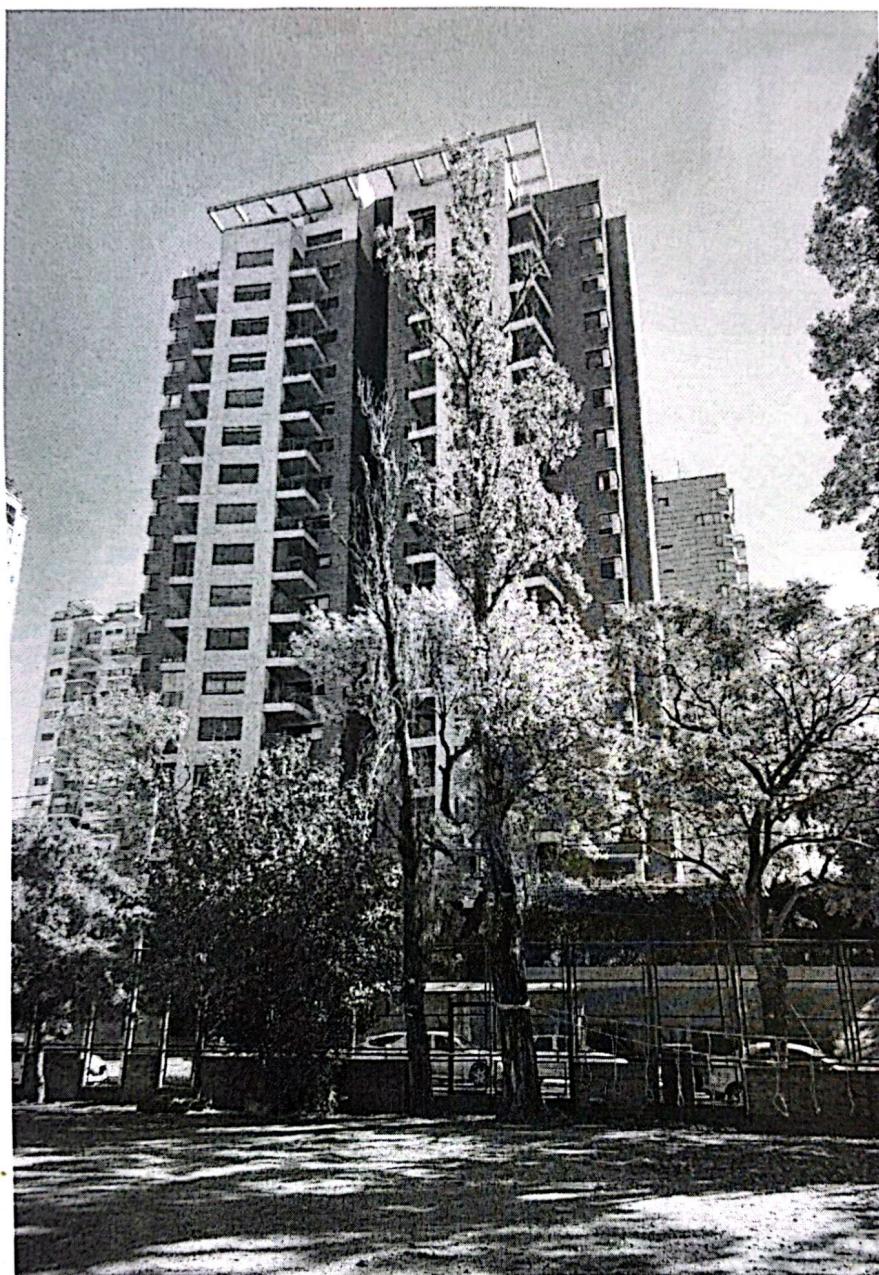
Nro: 1000 E.Nº8
de 10

Ejemplar seco dentro del predio de deporte.

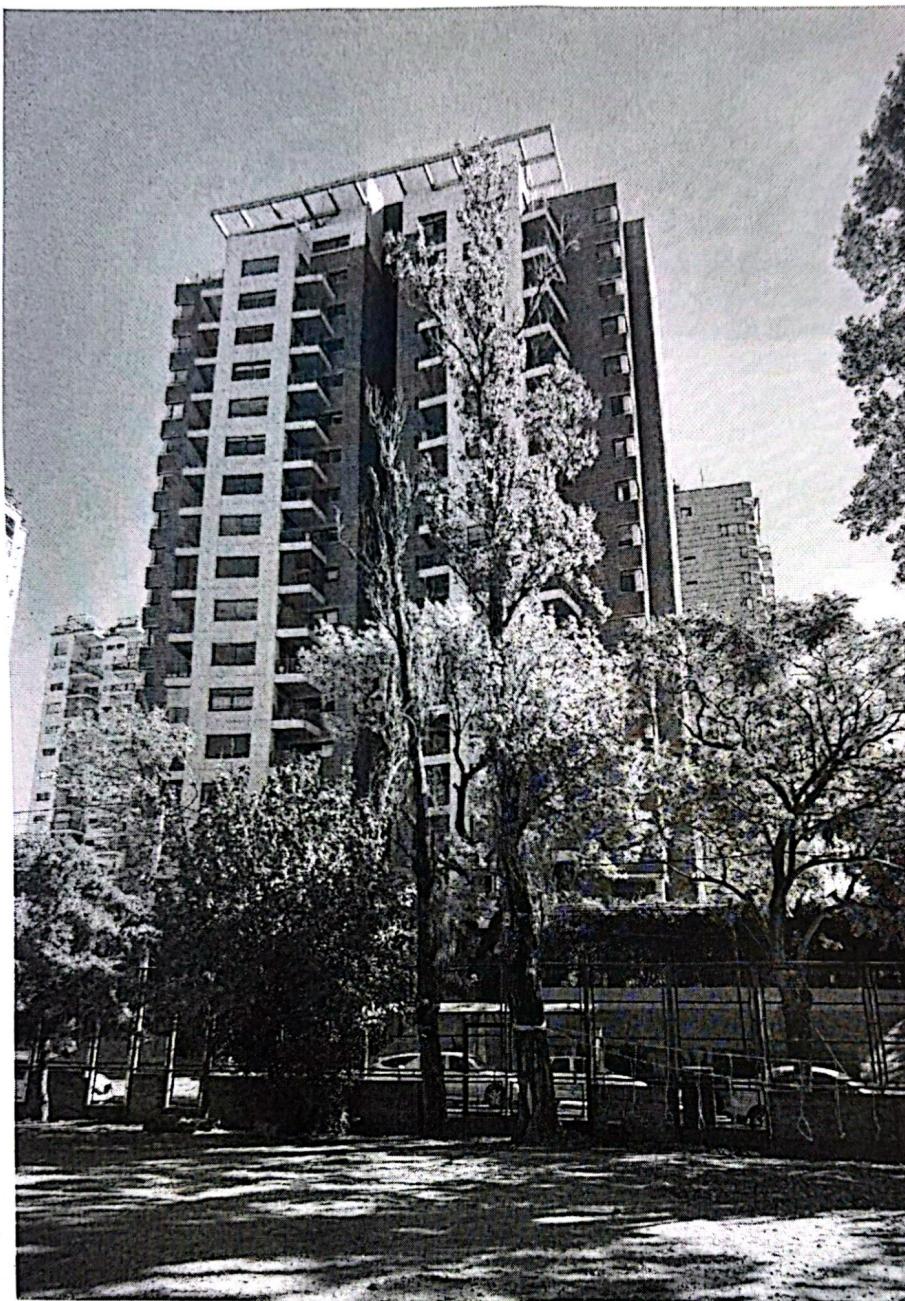
Nro: 1000 E.Nº8
de 10

Ejemplar inclinado hacia el campo de deporte con ramas secas, con cavidad de gran magnitud en la base.

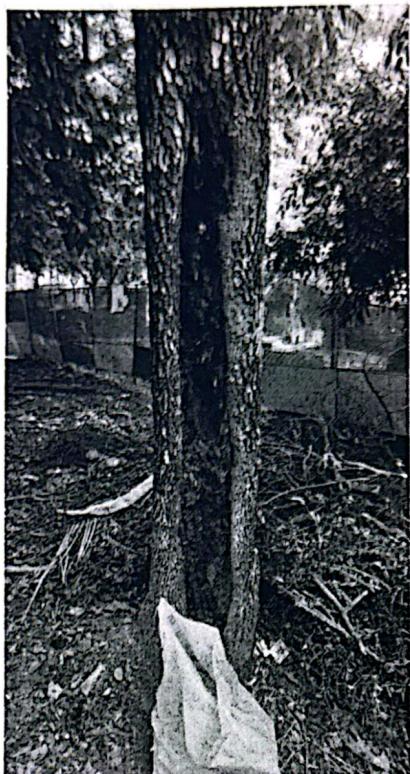
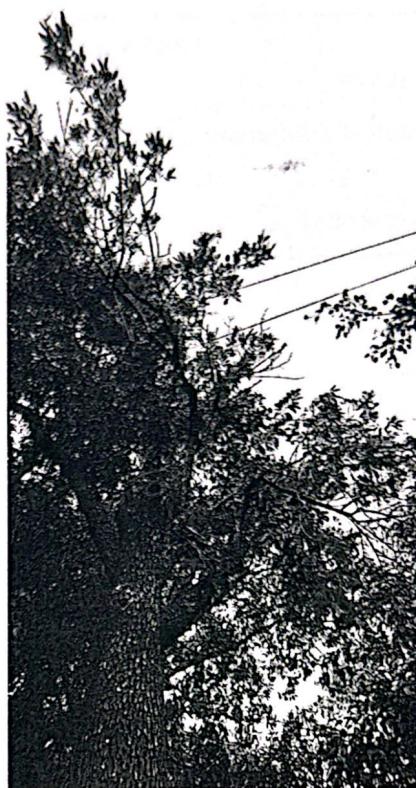
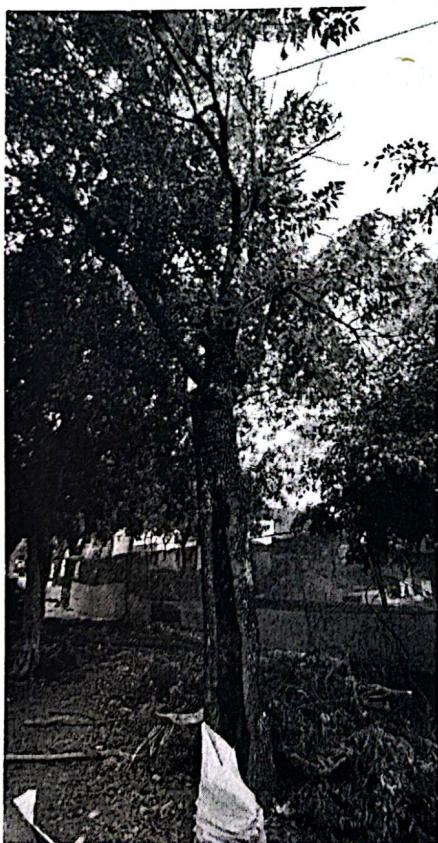
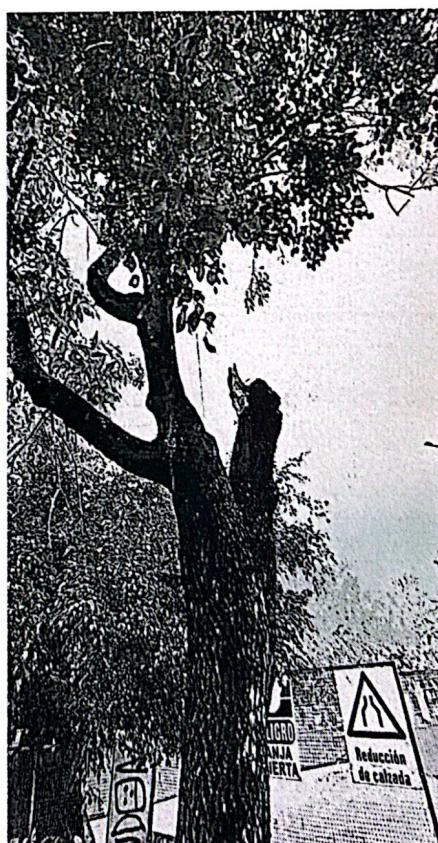
Nro: Plazoleta
Paroissien LD 2

Ejemplar con el 70% del fuste ahuecado longitudinalmente. Ramas con ahuecaminetos.

Se encuentra ubicado sobre Av. Comodoro Rivadavia dentro de la plazoleta que se forma con Paroissien. Es el segundo árbol desde la intersección entre Comodoro Rivadavia y Paroissien.

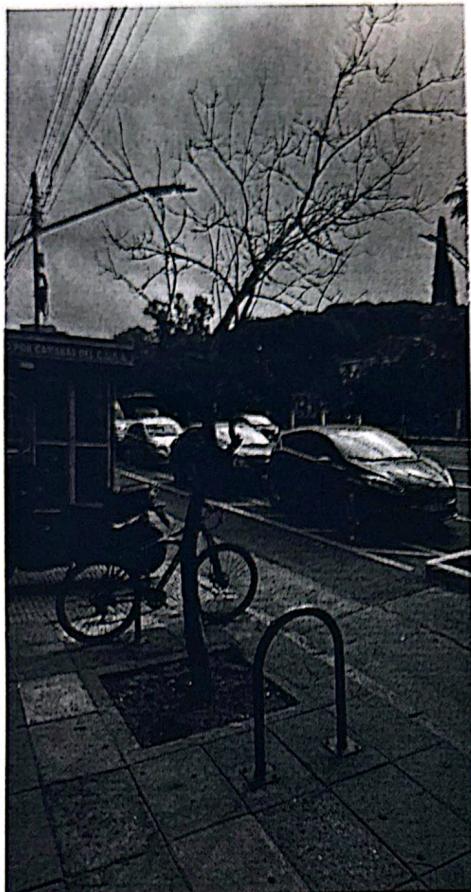
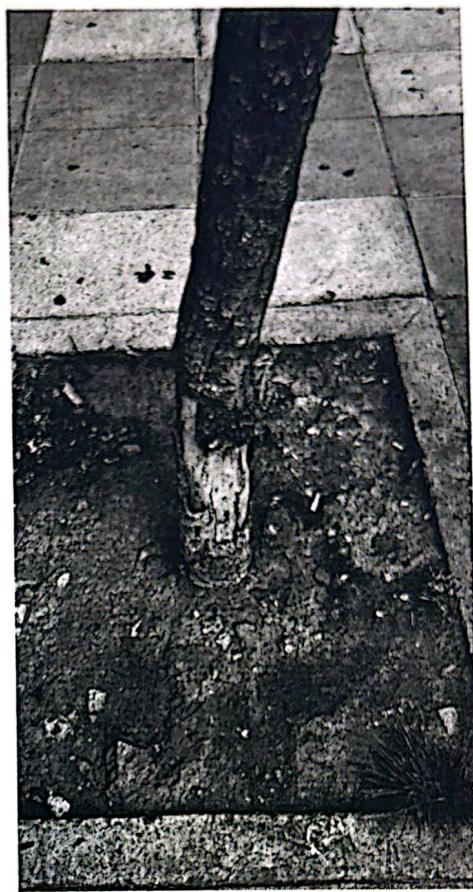
Nro: 8334 E

Se recomienda la extracción del ejemplar que se encuentra totalmente seco

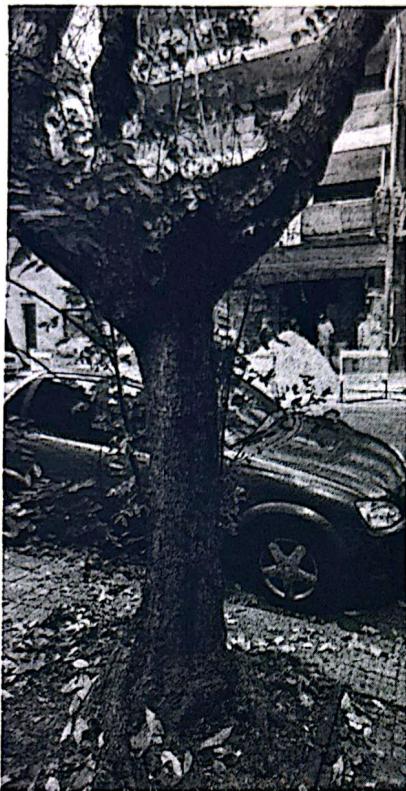
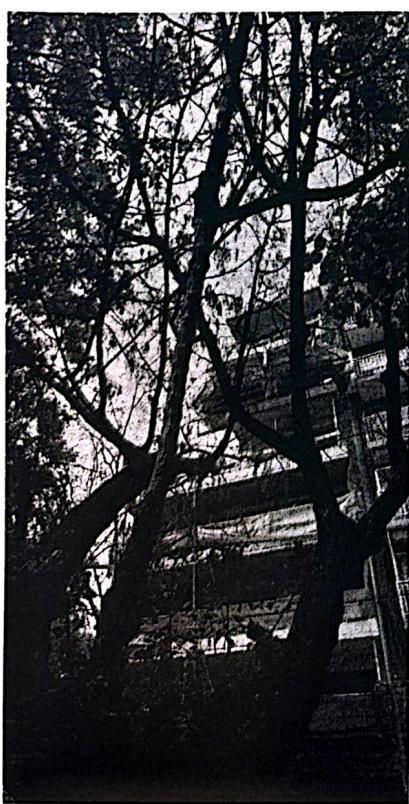
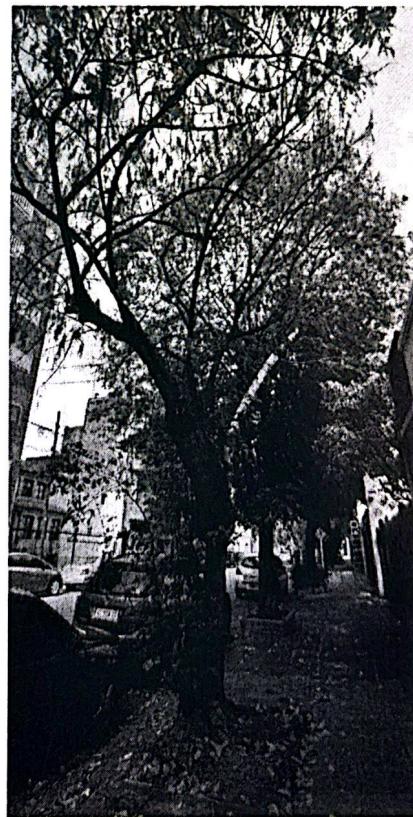
Nro: 3231
3229 Ref.

Ejemplar seco rebrotado en la base. Posee múltiples ahucamientos y ramas descortezadas.

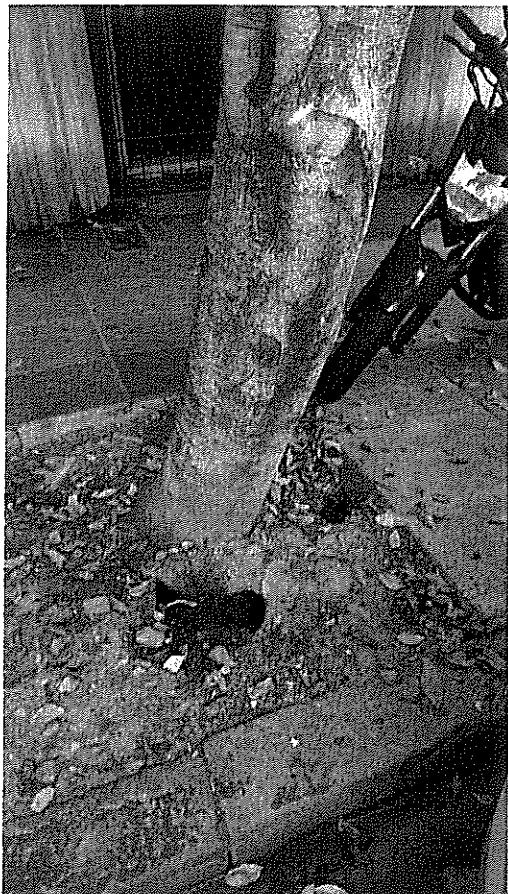
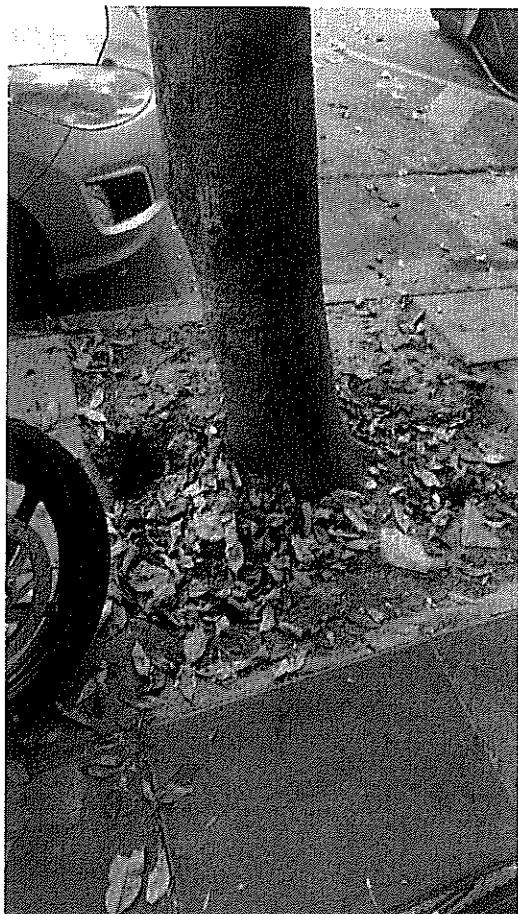
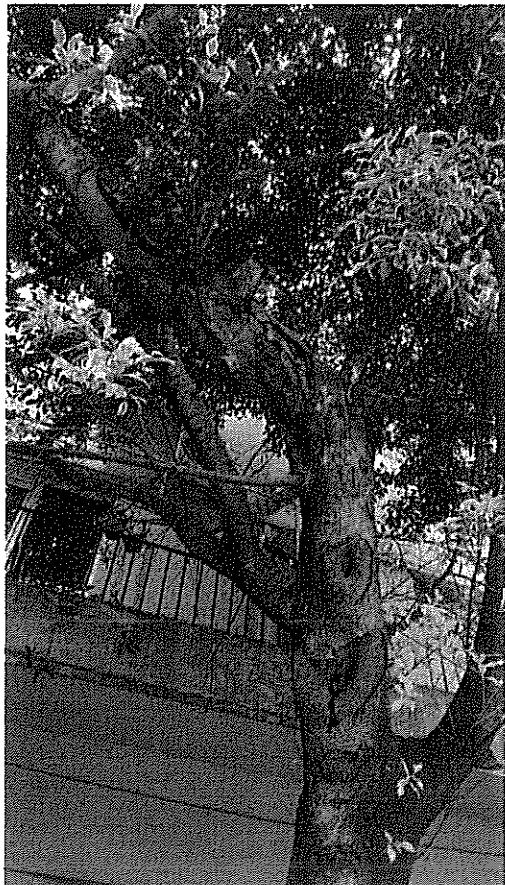
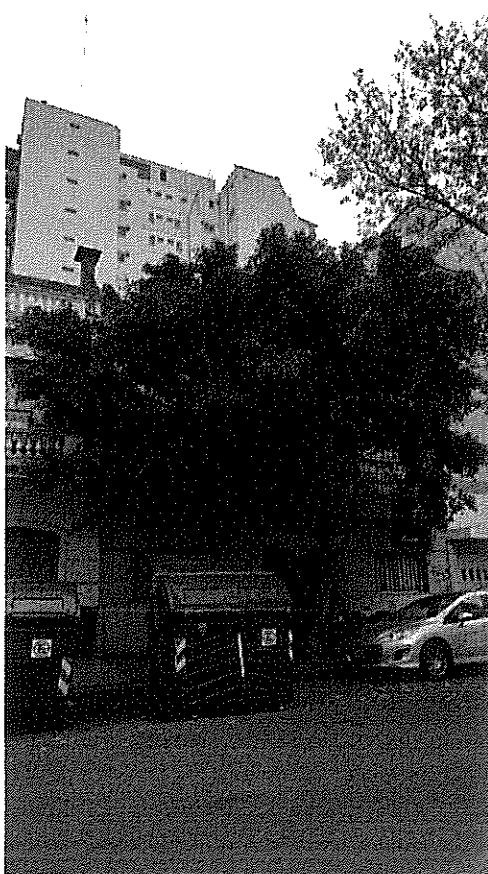
Nro: 2425 Ref.

Ejemplar con daños mecánicos en las ramas. El suelo se encuentra ahuecado, por lo que tiene las raíces expuestas y esta comprometida su estabilidad. Tiene riesgo de caída y representa un riesgo para la seguridad civil.
