Referencia: S/ Extracciones de emergencia – Ley 3263 -Informe de extracción N° 747

Planilla de Inspección de Árboles**INFORMACIÓN DEL ÁRBOL**Especie botánica: Fraxinus pennsylvanicaCalle: SarandíN°/Ref.: 799 LDÁrbol seco: ☐ Árbol semiseco: ☐**PARÁMETROS MECÁNICOS Y SANITARIOS DEL ÁRBOL**Altura (m): 10 D.A.P. (cm): 30Inclinación: SI / NOMayor a 40°: ☐ Menor a 40°: ☐Orientación de la inclinación: Hacia la calle: ☐Hacia la propiedad: ☐Hacia el largo de la vereda: ☒Copa: Desbalanceada: ☐ Descopado: ☐Descopado y brotado: ☐**FUSTE**

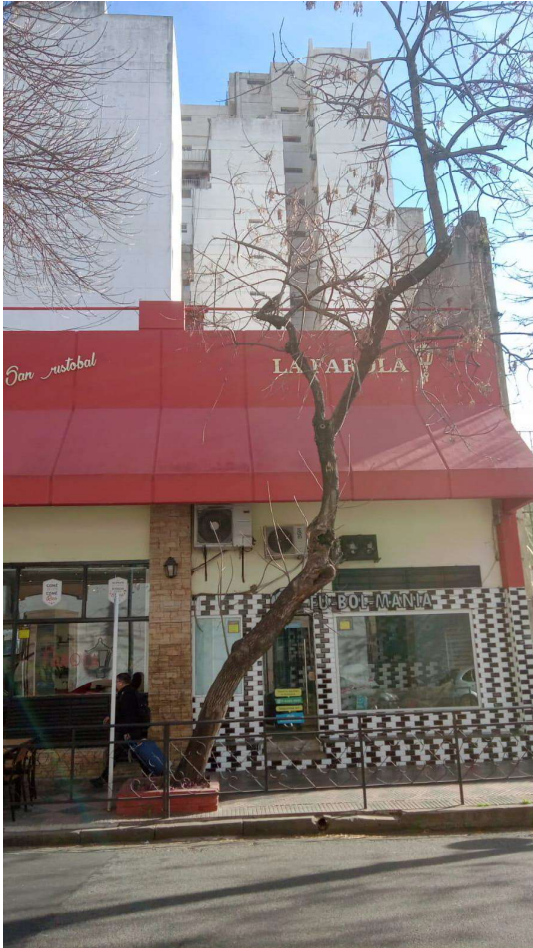
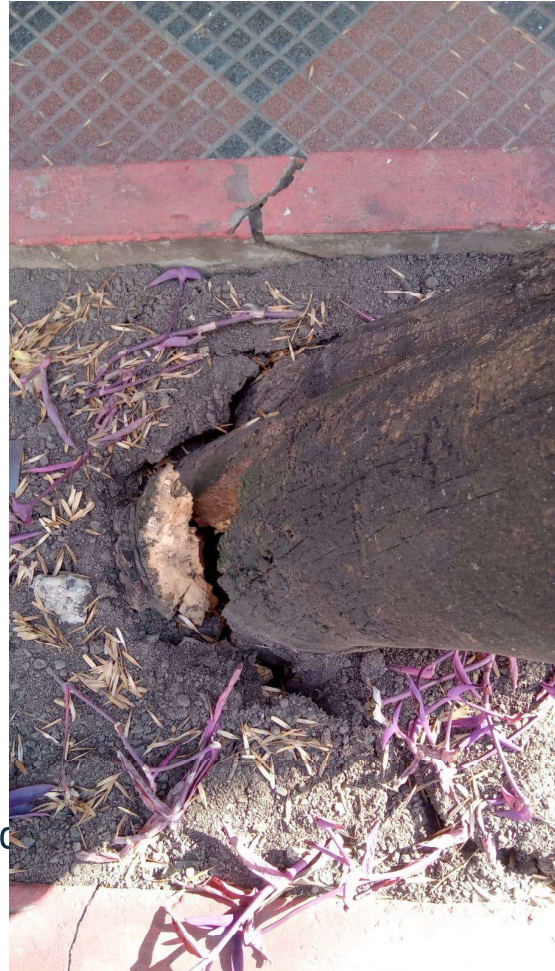
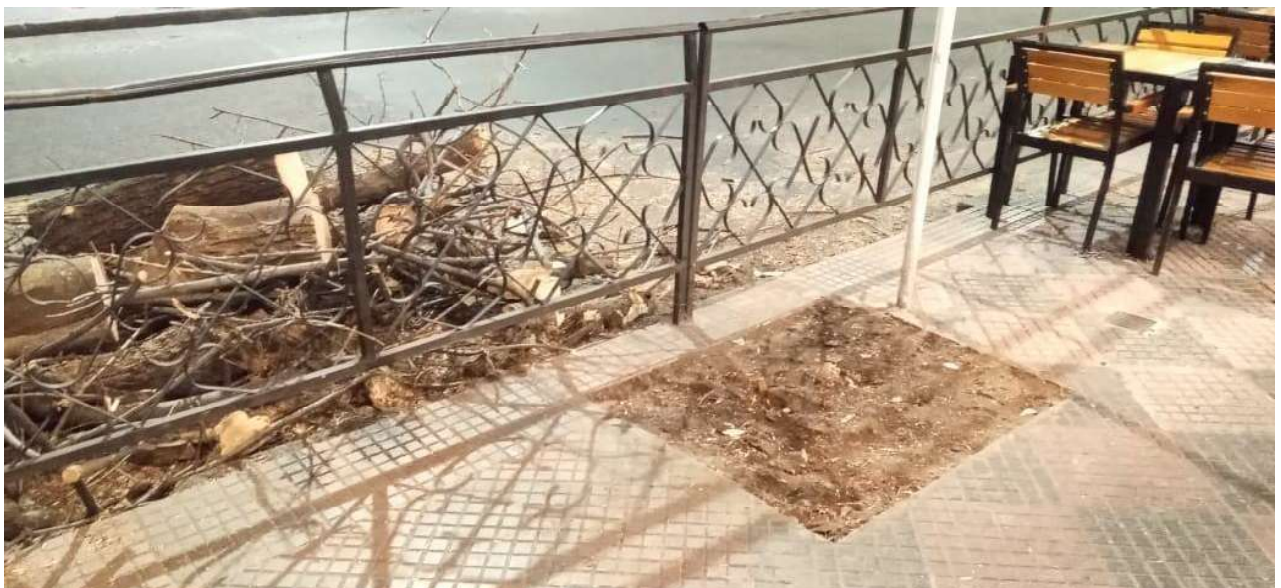
REGISTRO FOTOGRÁFICO

El ejemplar fue golpeado por un vehículo lo que provocó la rotura en la zona del cuello.
Se intervino la emergencia

Artículo 1°.- Autorízase a realizar la tarea de extracción de emergencia del ejemplar ubicado frente al siguiente numeración catastral:

Sarandí 799 LD
