## GOBIERNO DE LA CIUDAD DE BUENOS AIRES

### Resolución Presidencia Junta Comuna

Número: RS-2025-01913275-GCABA-COMUNA7

Referencia: Extracciones Enero 25 - Emergencias

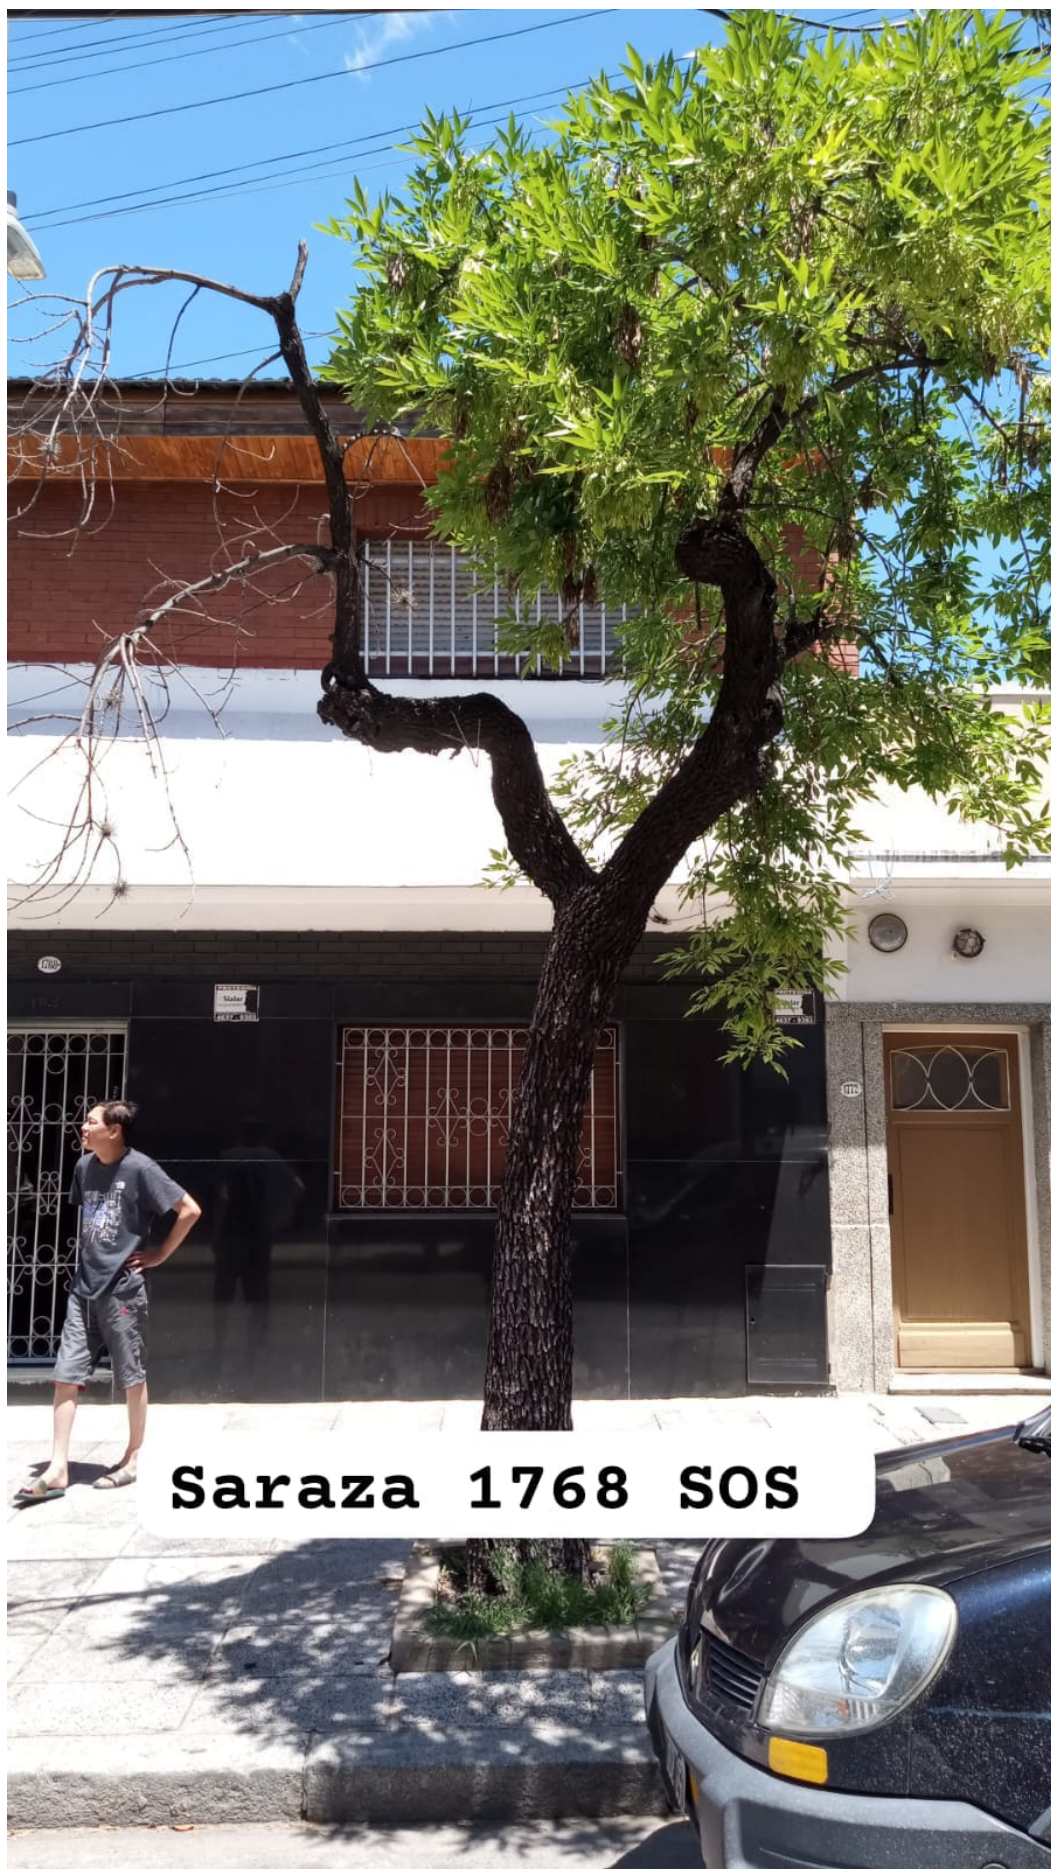
**Saraza 1768 SOS**

Correspondiente extracción de ejemplar obsoleto en fuste  
en fuste listo box de tallo. con el riesgo que  
implante se debe retirar y repicar otro ejemplar

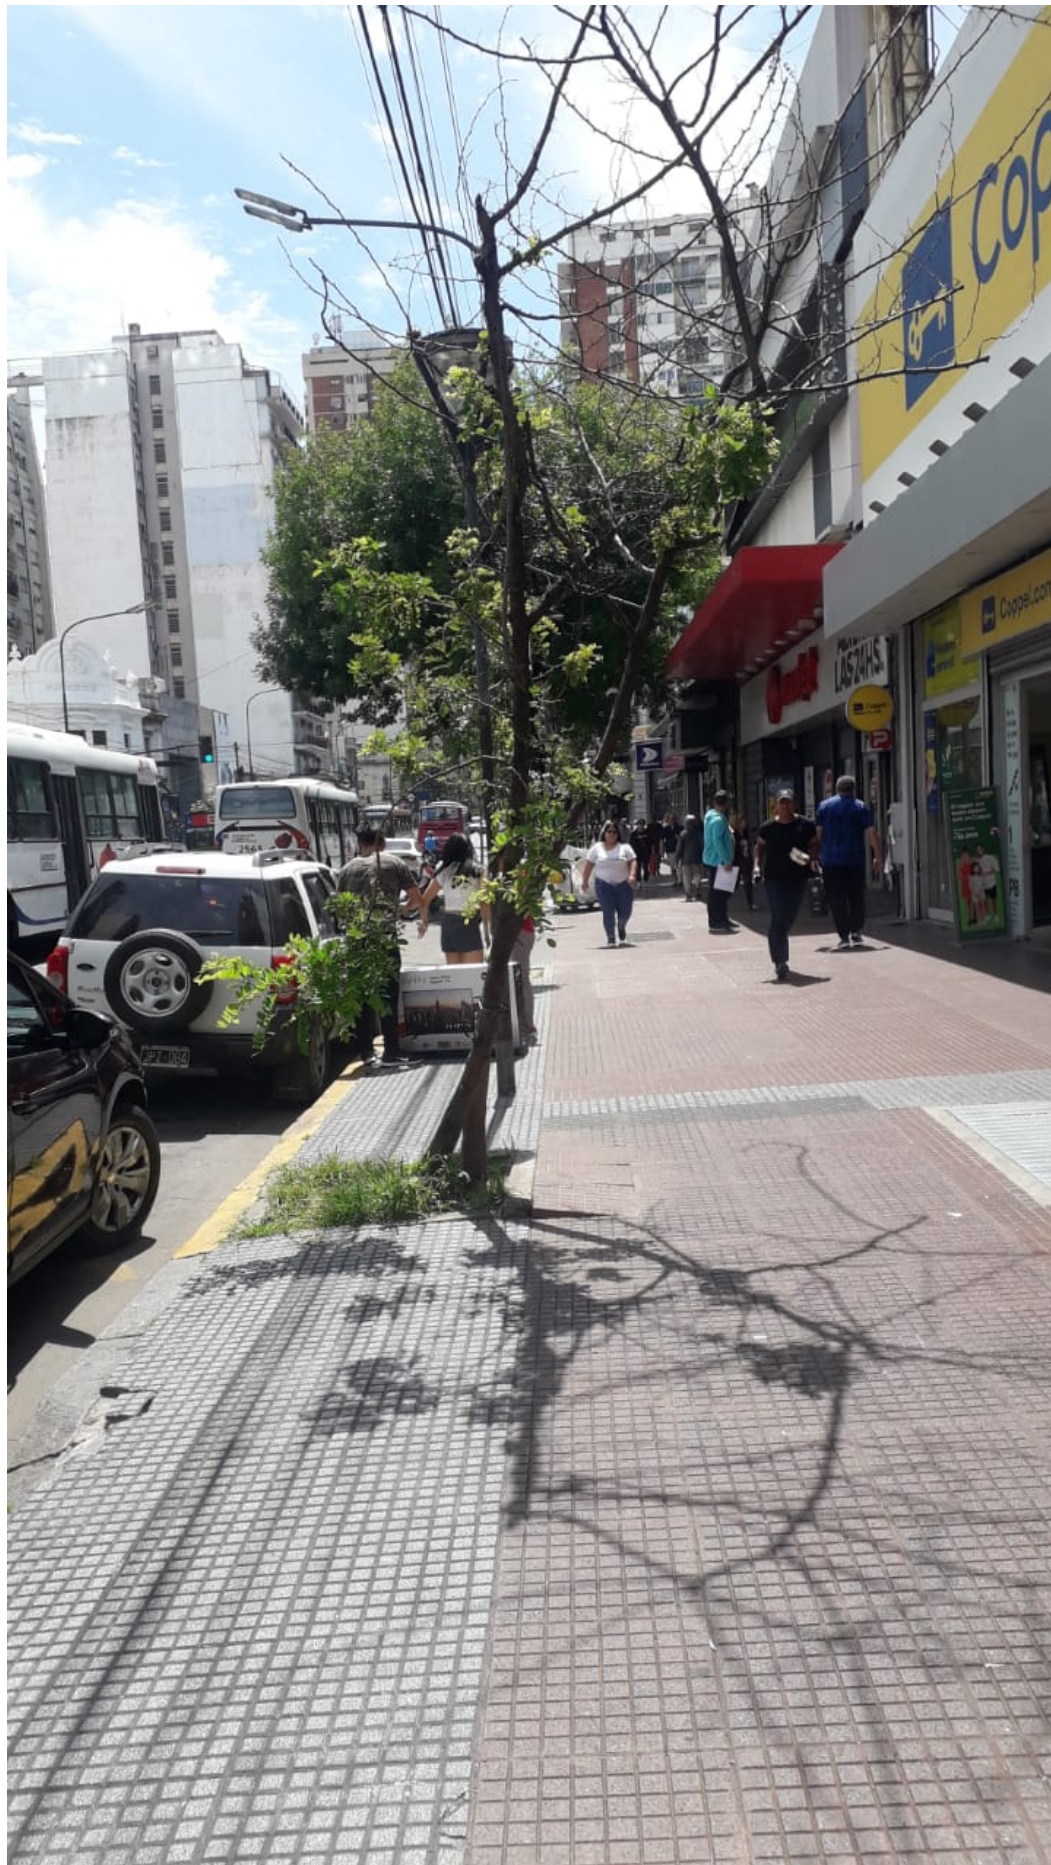
EJEMPLAR DESVITALIZADO, DE FUSTE CODOMINANTE DESDE LA BASE.

UNA DE LAS RAMAS CODOMINANTES PRESENTA QUIEBRE DESDE SU BASE,

INCLINÁNDOSE HACIA LA VEREDA. SE ENCUENTRA SOSTENIDA POR CABLE.

PRIORIDAD: ALTA

SE SOLICITA EXTRACCIÓN DEL EJEMPLAR PARA EVITAR DAÑOS.

DEJAR PLANTERA EN CONDICIONES PARA PLANTACIÓN.

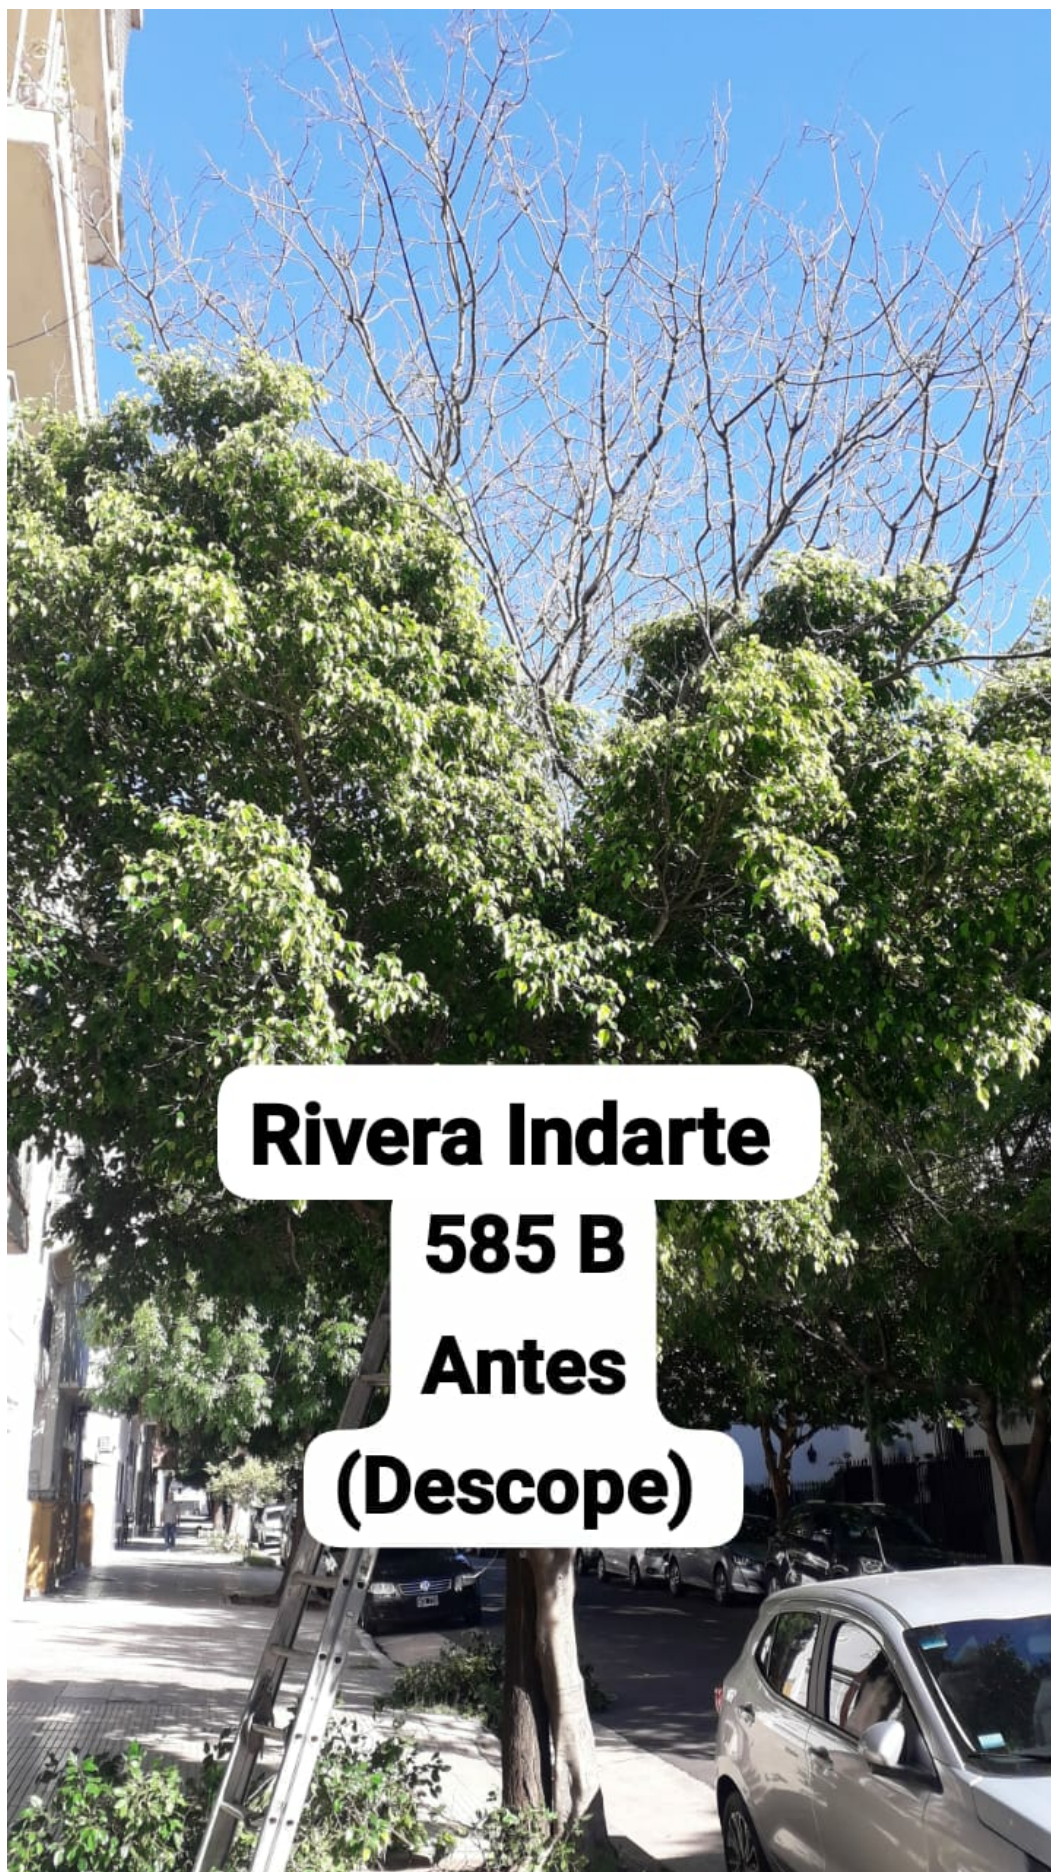
**Rivera Indarte**

EJEMPLAR COMPLETAMENTE SECO, UBICADO EN PLANTERA COMPARTIDA CON OTRO EJEMPLAR PERO VITAL (FICUS: 4 m - 6.5 cm DAP).  
SE SOLICITA LA EXTRACCIÓN DEL EJEMPLAR SECO.  
(EL EJEMPLAR NO PUEDE EXTRAERSE COMPLETAMENTE DE CEPA, YA QUE AFECTARÍA LAS RAÍCES DEL FICUS.)

EL DESCOPE SE REALIZARÁ EN "PODA PUNTUAL" PARA REDUCCIÓN DE RIESGO.

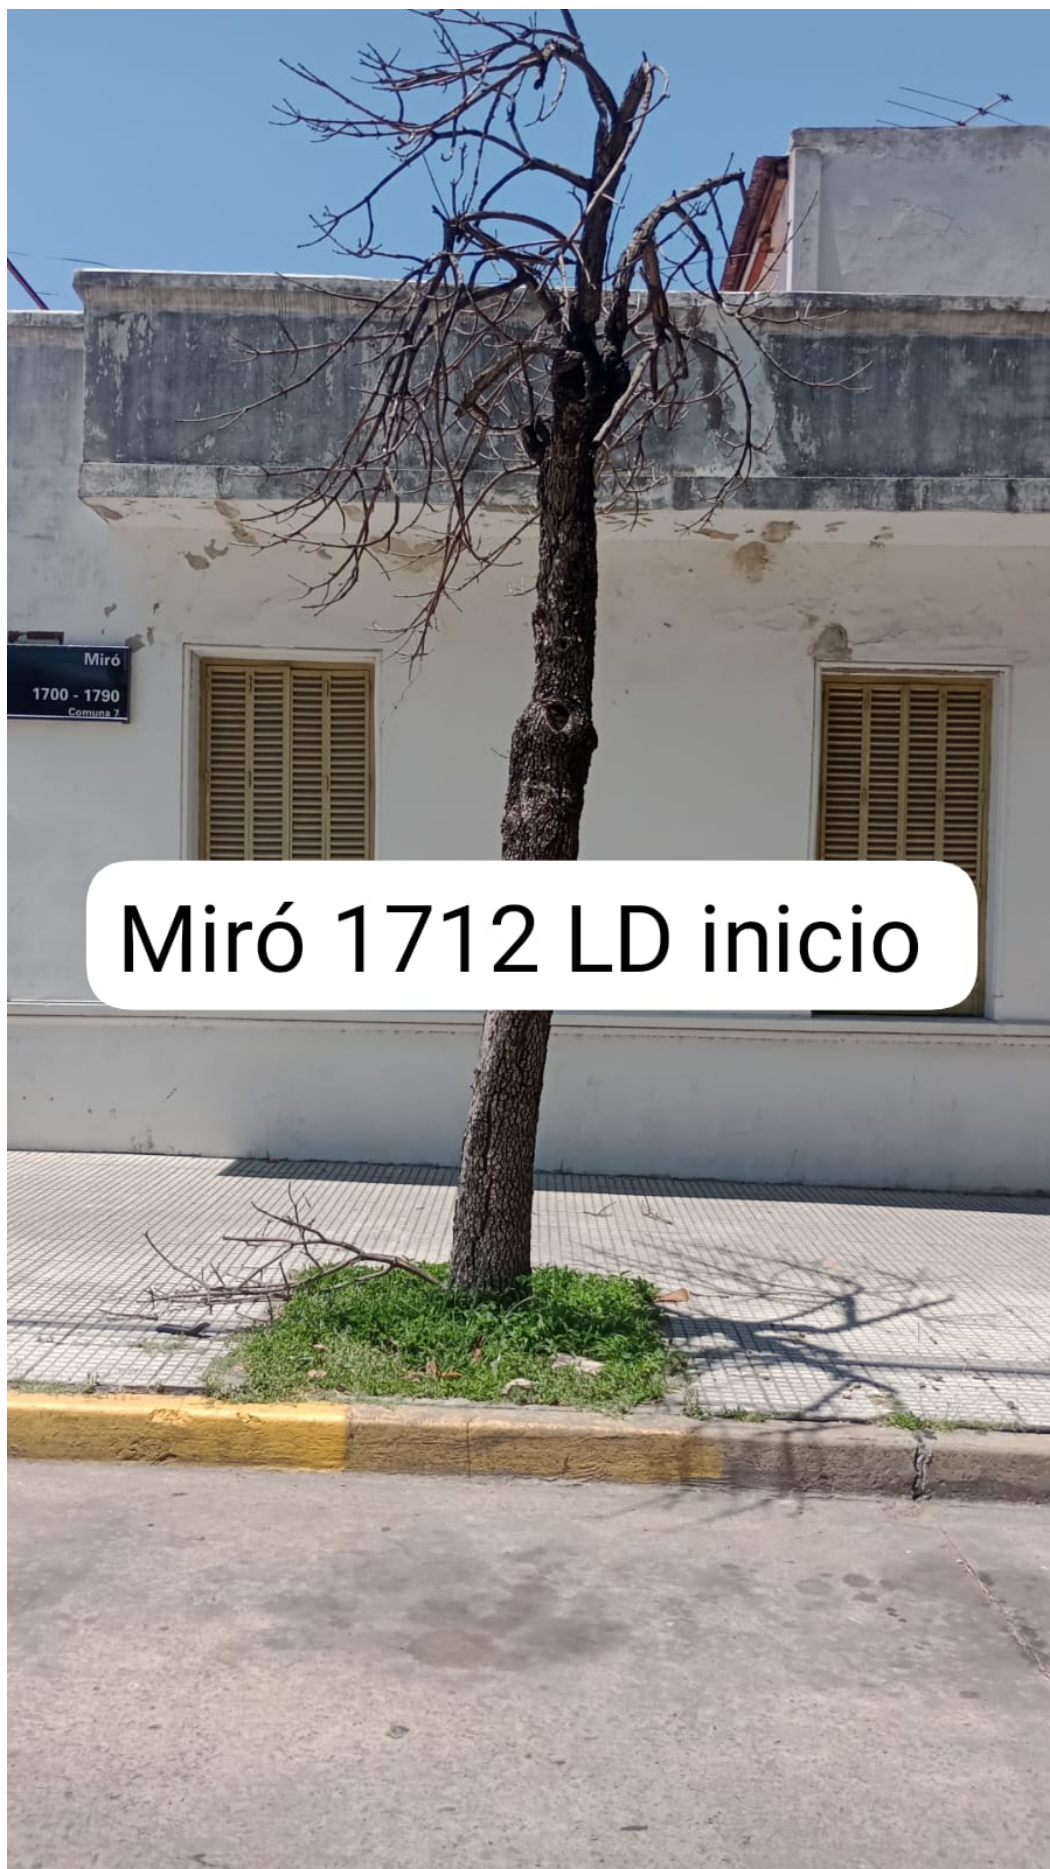
Miró 1712 LD inicio

*Árbol completamente seco y en mal momento  
Al agente preso. Se solicita su extracción para retirar  
materiales peligrosos. Ley 2263*

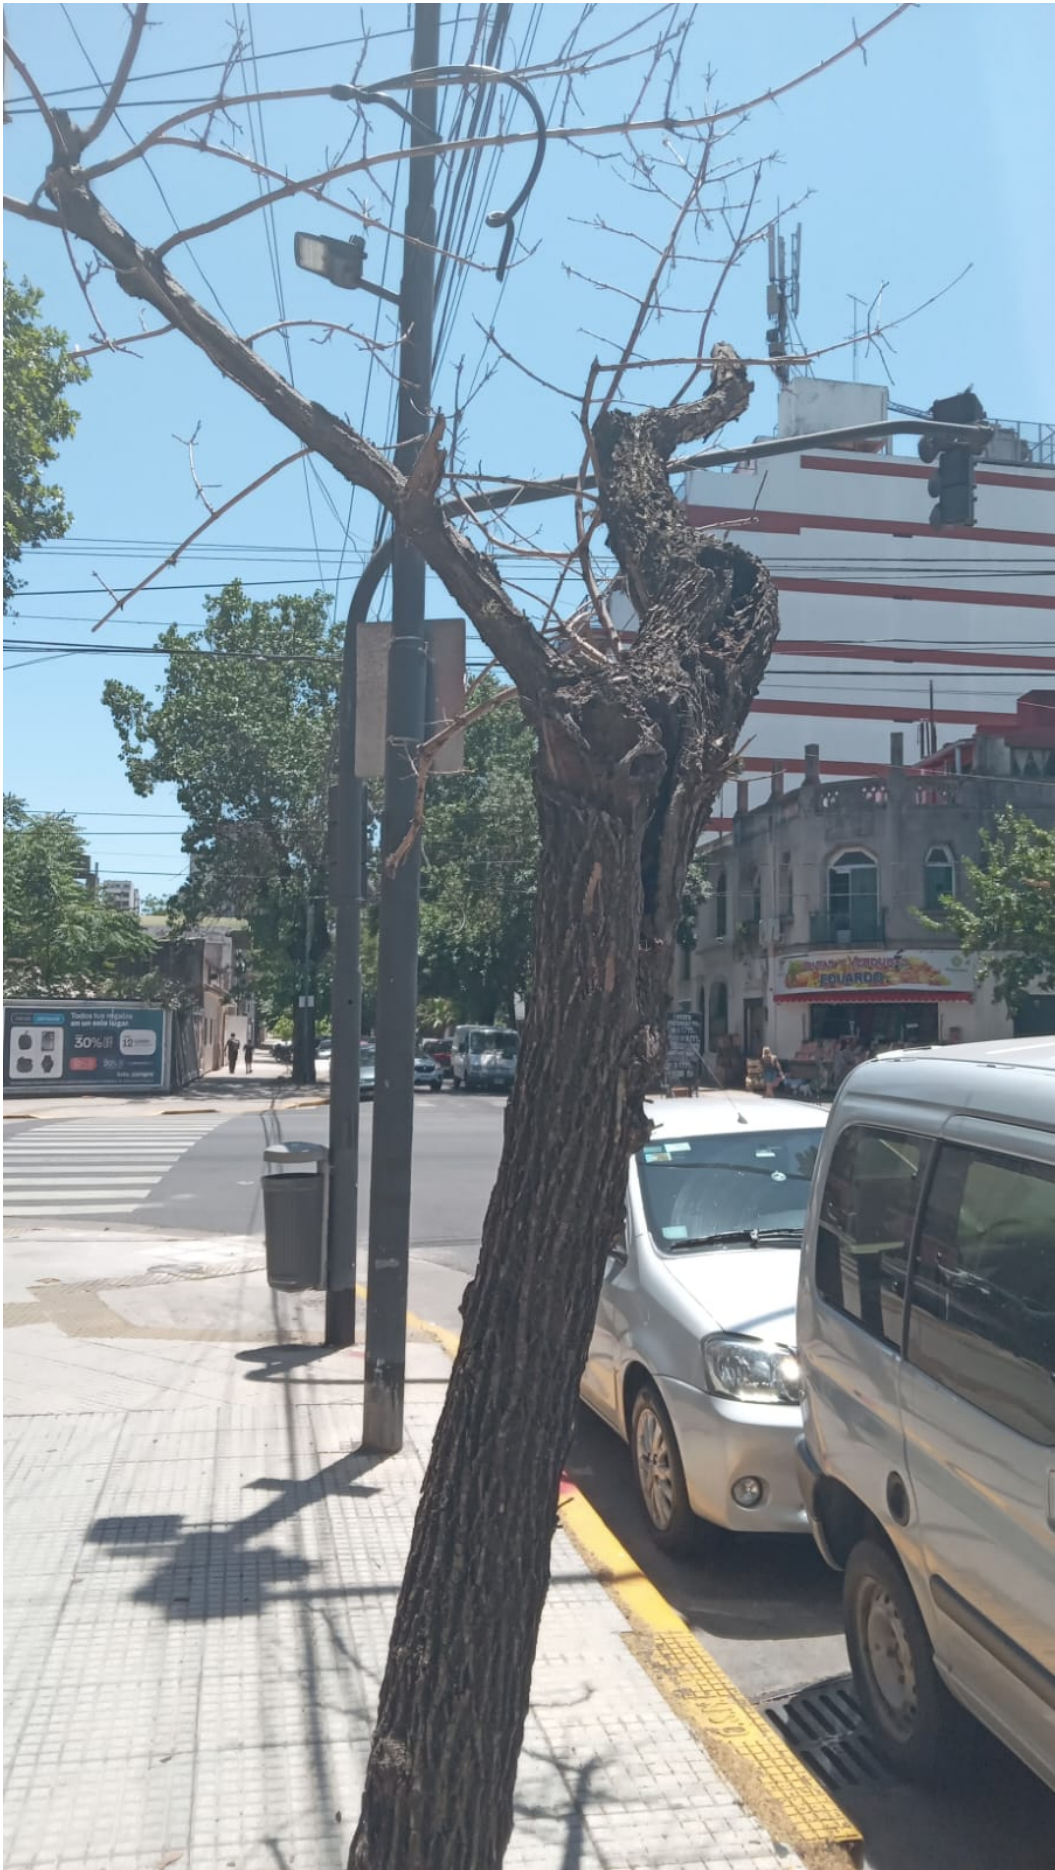
Árbol seco, con podredumbre avanzada  
que se mueve al tocarlo

se debe extraer a la brevedad

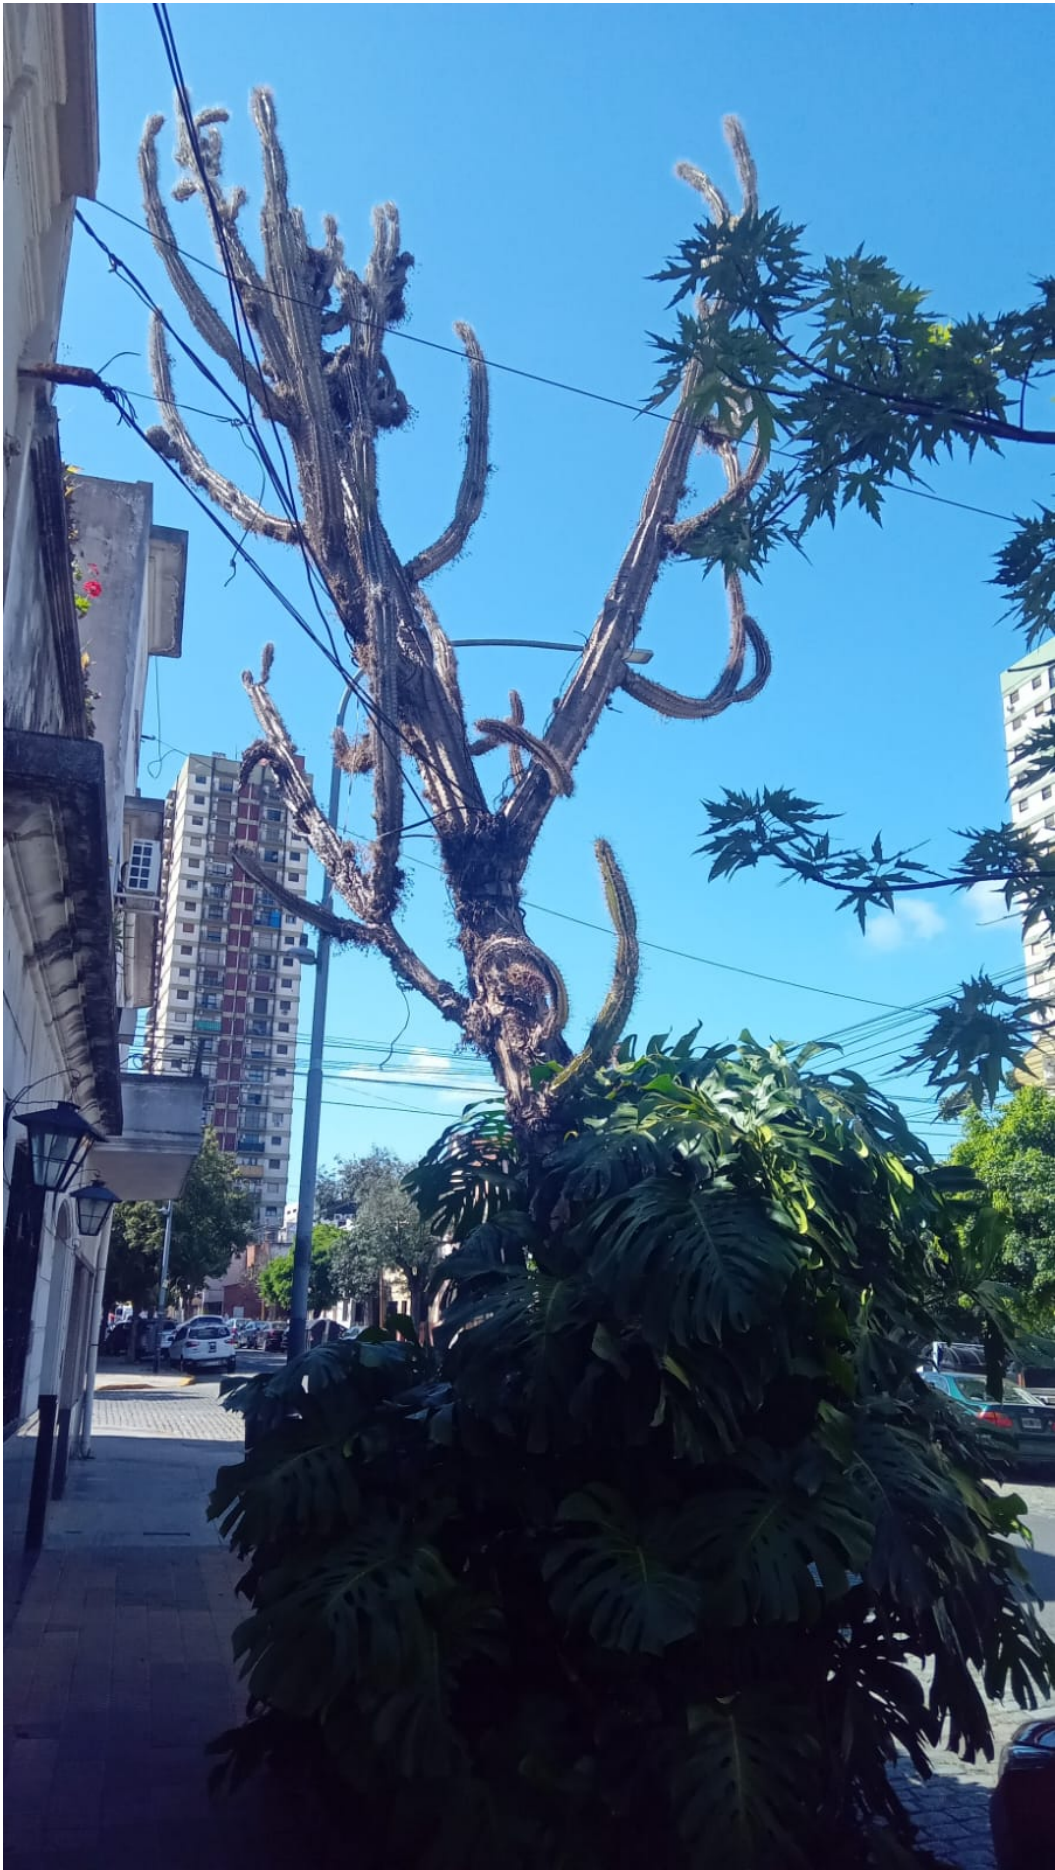
Al momento de la inspección se observó un ejemplar muerto que no es una especie permitida en el arbolado público. Además la planta cuenta con otros ejemplares. Se solicita la extracción de ambos ejemplares. Se solicita extracción prioritaria ya que es peligrosa para la integridad de personas y de bienes.

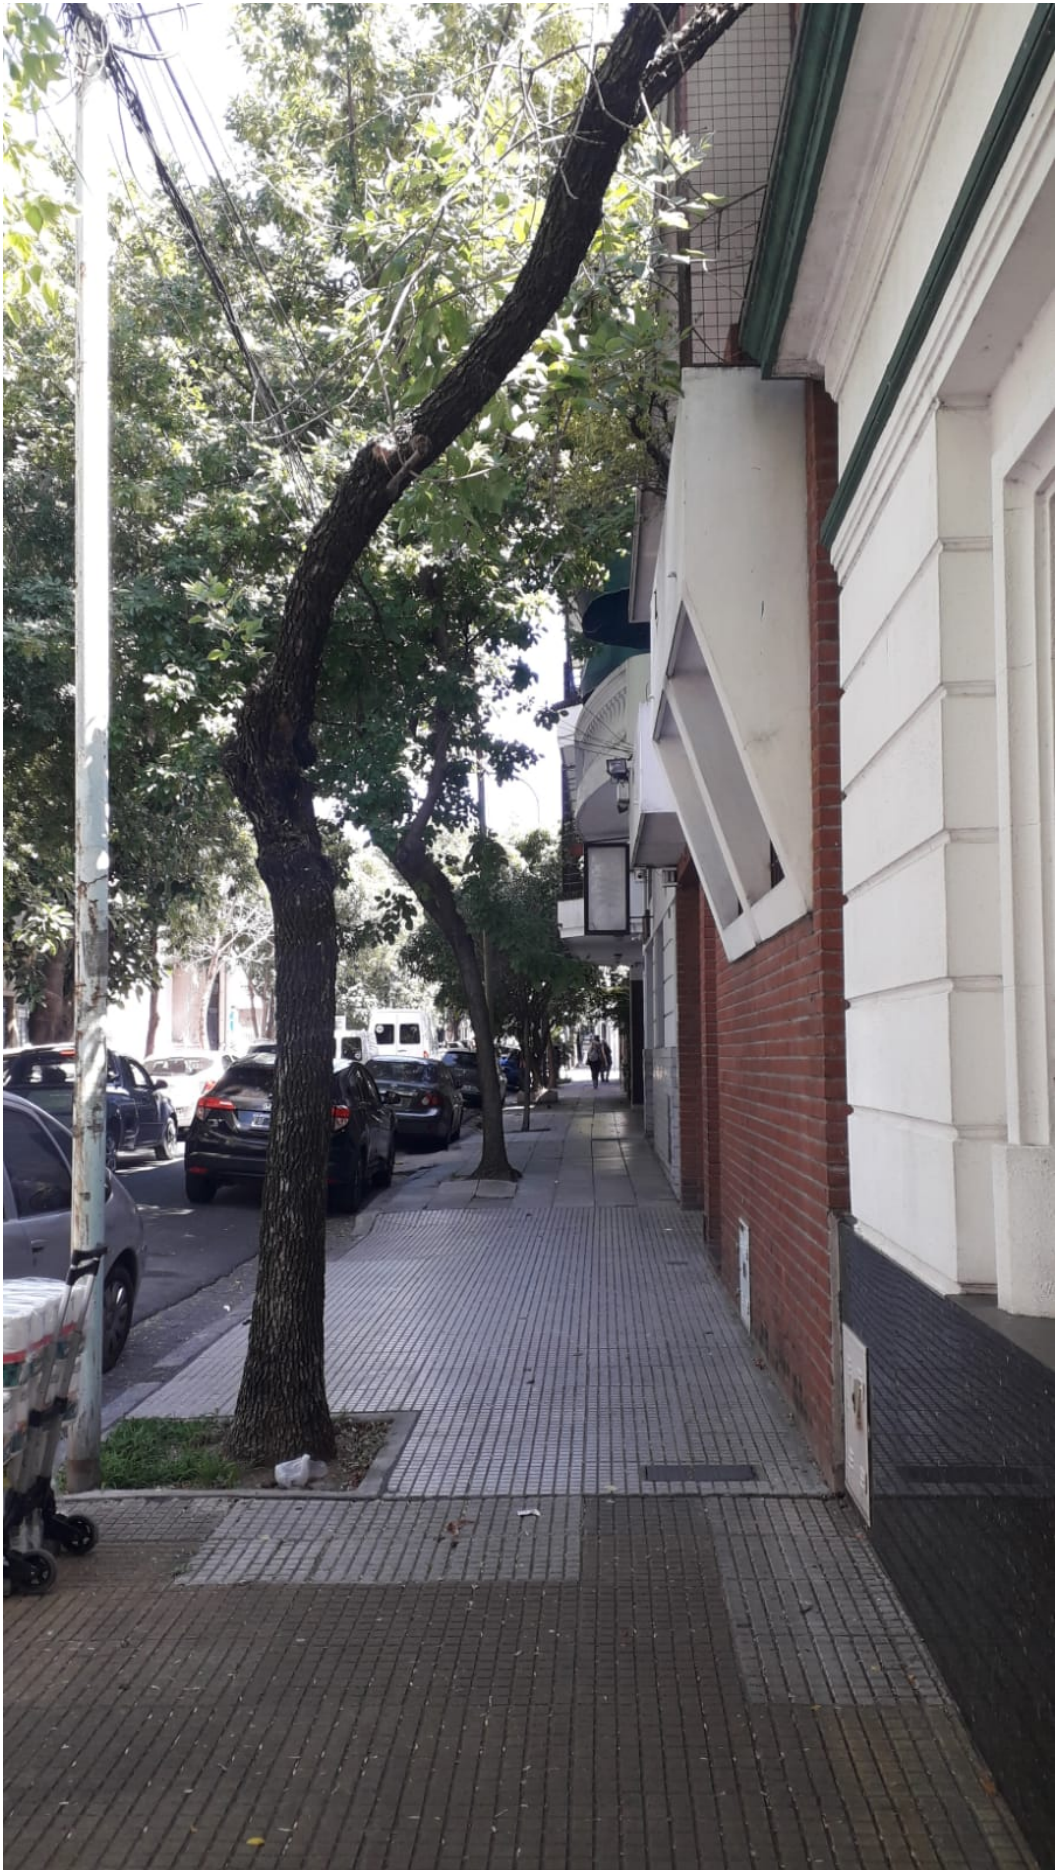
EJEMPLAR DESVITALIZADO, SEMISECO.  
LA MITAD DE SU FUSTE PRESENTA CAVIDAD CON PUDRICIÓN AVANZADA,  
POSIBLE QUIEBRE POR LO QUE SU COPA SE APOYA SOBRE LA PROPIEDAD.

Prioridad Alta

SE SOLICITA SU EXTRACCIÓN PARA REDUCIR RIESGOS.

LA PLANTERA EN SU INTERIOR PRESENTA POSTE DE CABLES, NO SE RECOMIENDA PLANTAR.

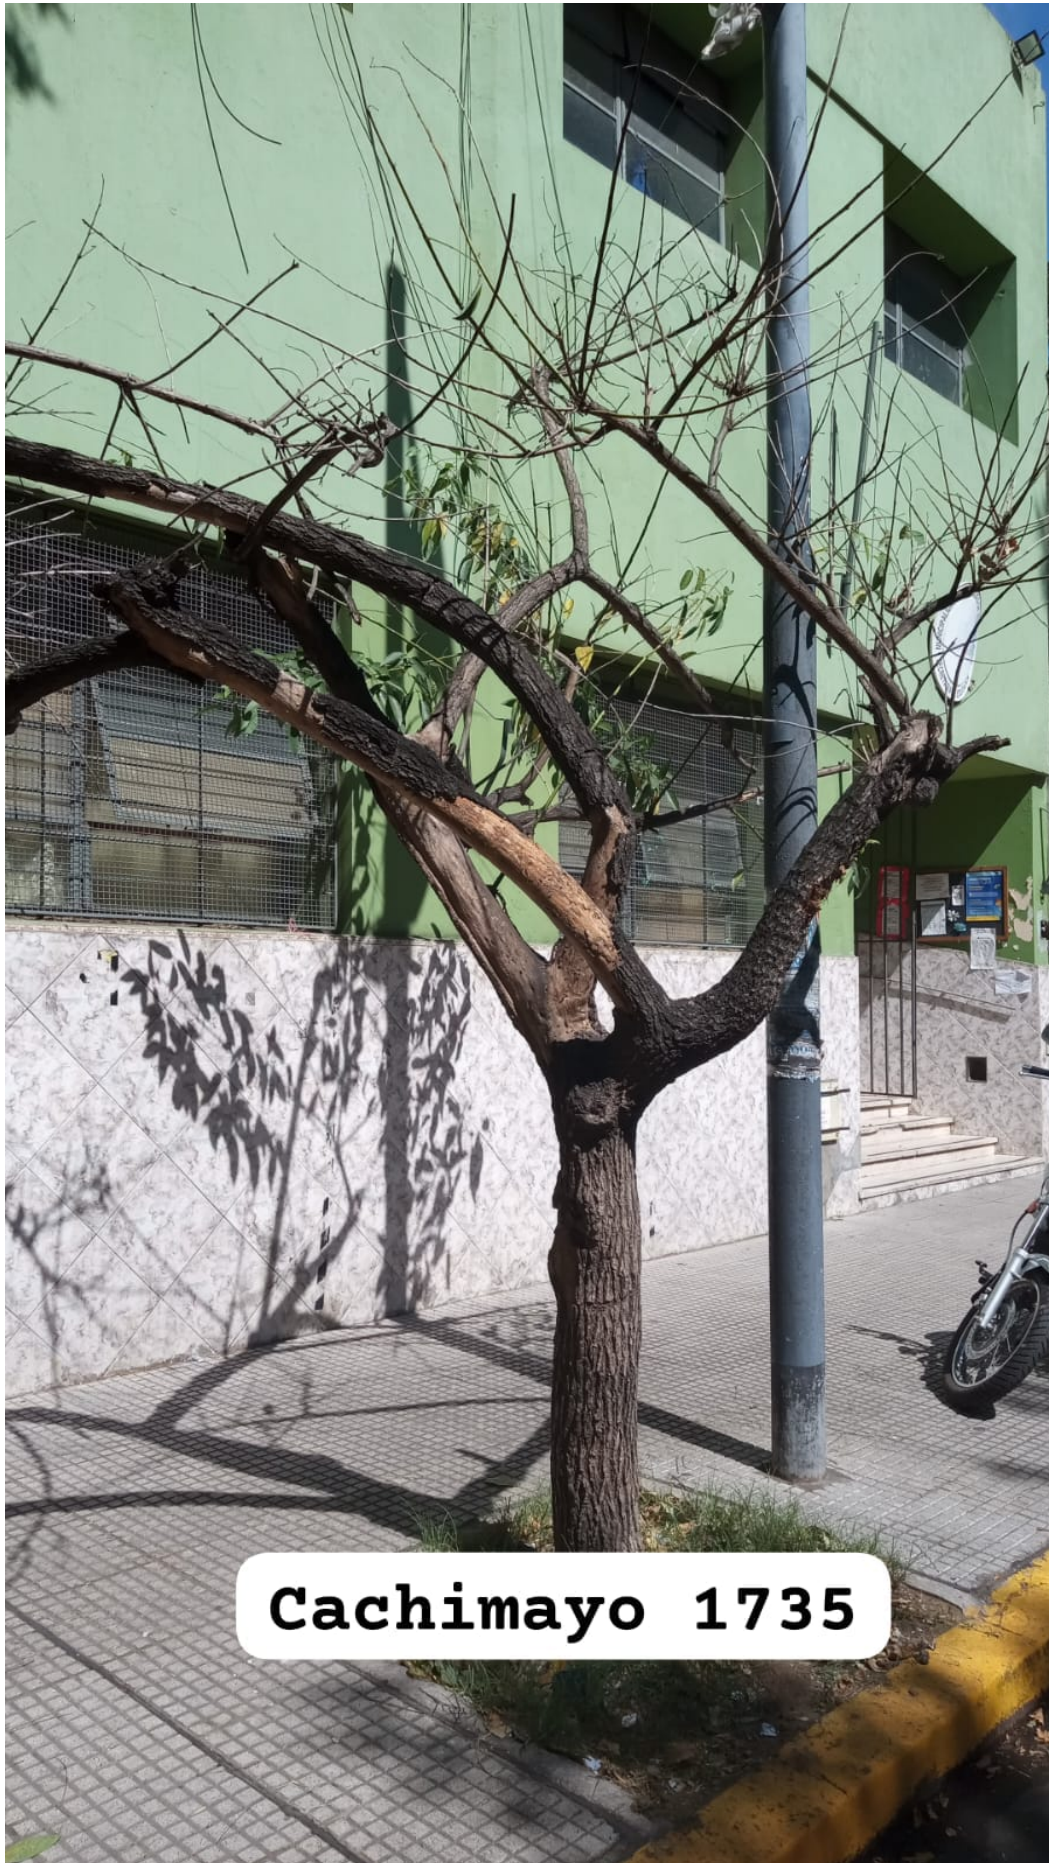
**Cachimayo 1735**

EJEMPLO SECO MUESTRO EN PIE CON MOVIMIENTO PARA  
EXTRACCIÓN Y CERRAR PLANTERA POR ESTAR PEGADO A  
UNA LUMINARIA

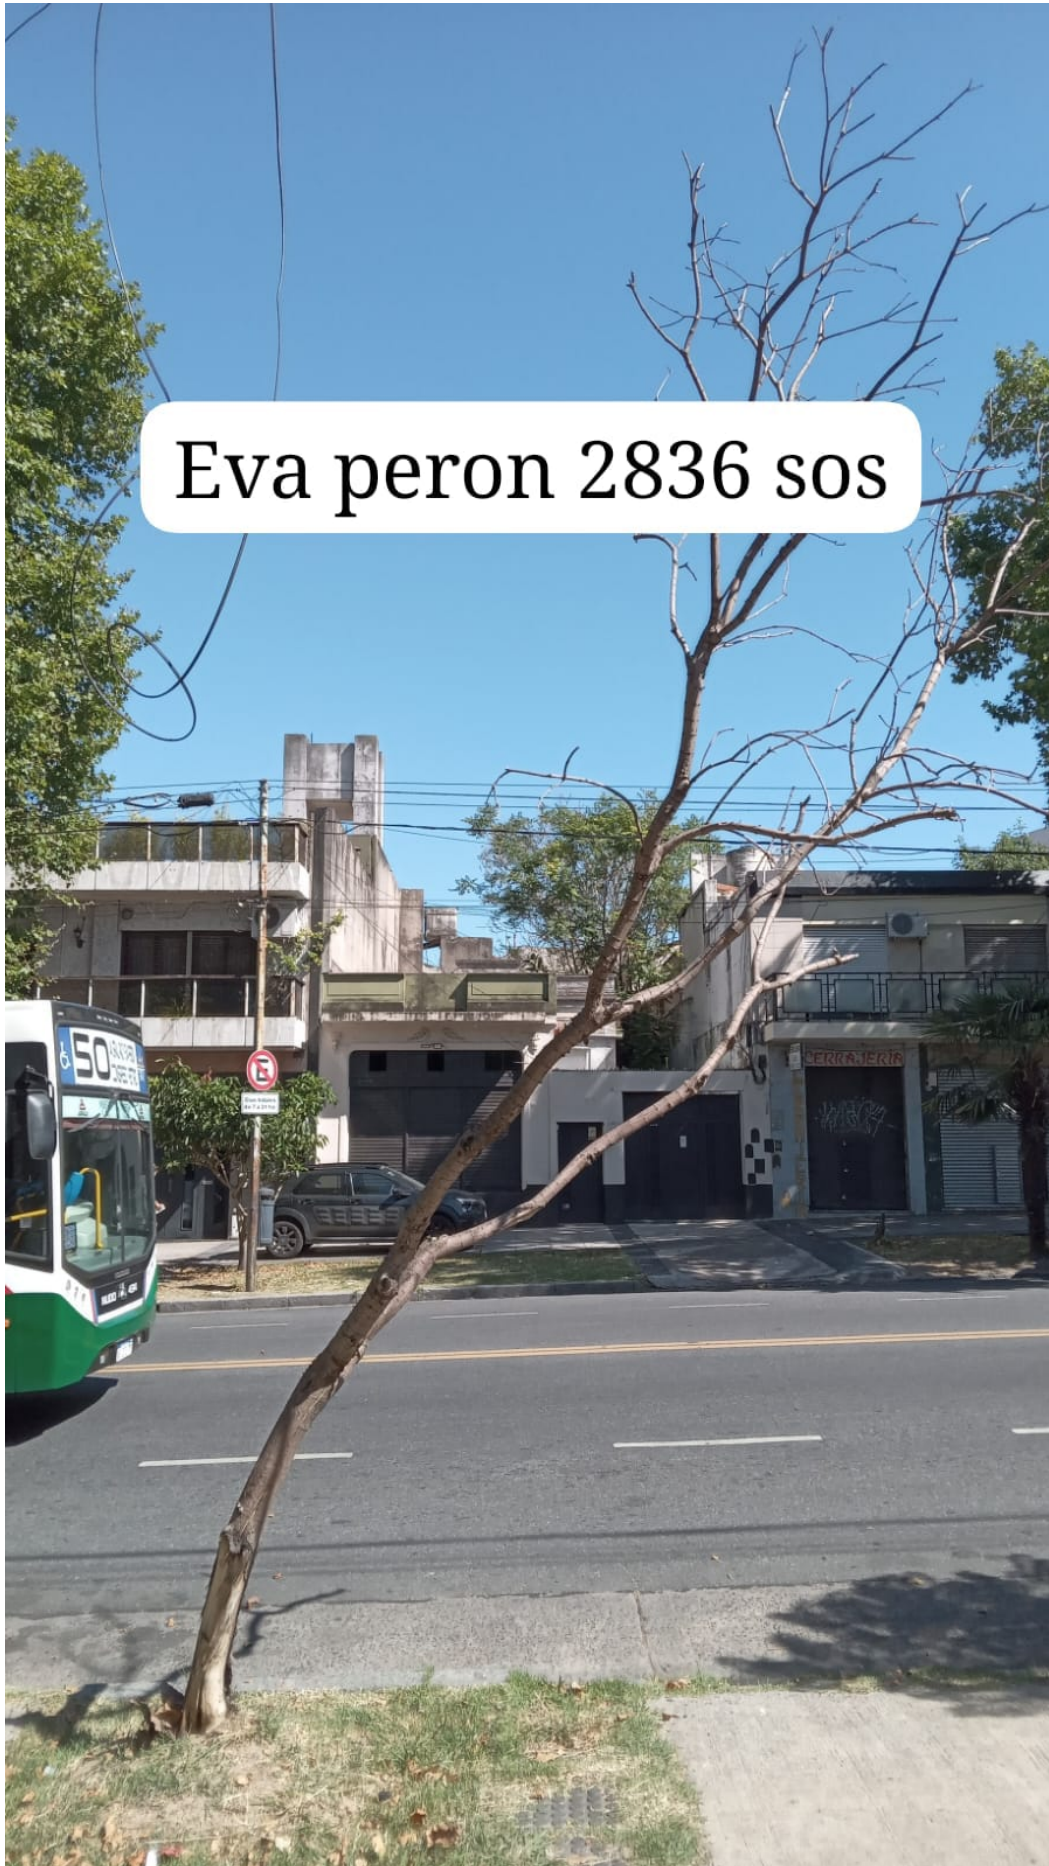
Eva peron 2836 sos

ESQUEMA JOVEN AL MOMENTO DE LA INSPECCIÓN SE ENCUENTRA  
TORNANTE SECV. FUSTE DESCORTEZADO Y CON AGRIETAMIENTOS  
LONGITUDINALES. MUY INCLINADO. AL EJERCER UNA LEVE PRESIÓN  
SE DESLOJA CON FACILIDAD. RAMAS DEFORMES Y SE ENCUENTRAN  
DESCORTEZADAS Y QUEBRADAS AL TACTO. HAY QUE DECIDIR QUE  
LA CONTINGENCIA DEL ESQUEMA SE ENCUENTRA ALTERNAS  
CONDICIONES SE DEBE SU EXTRACCIÓN A LA PRUEBA  
(EX 3262 IRT 15 IN 1 Y D)  
PRORIO S.O.S.

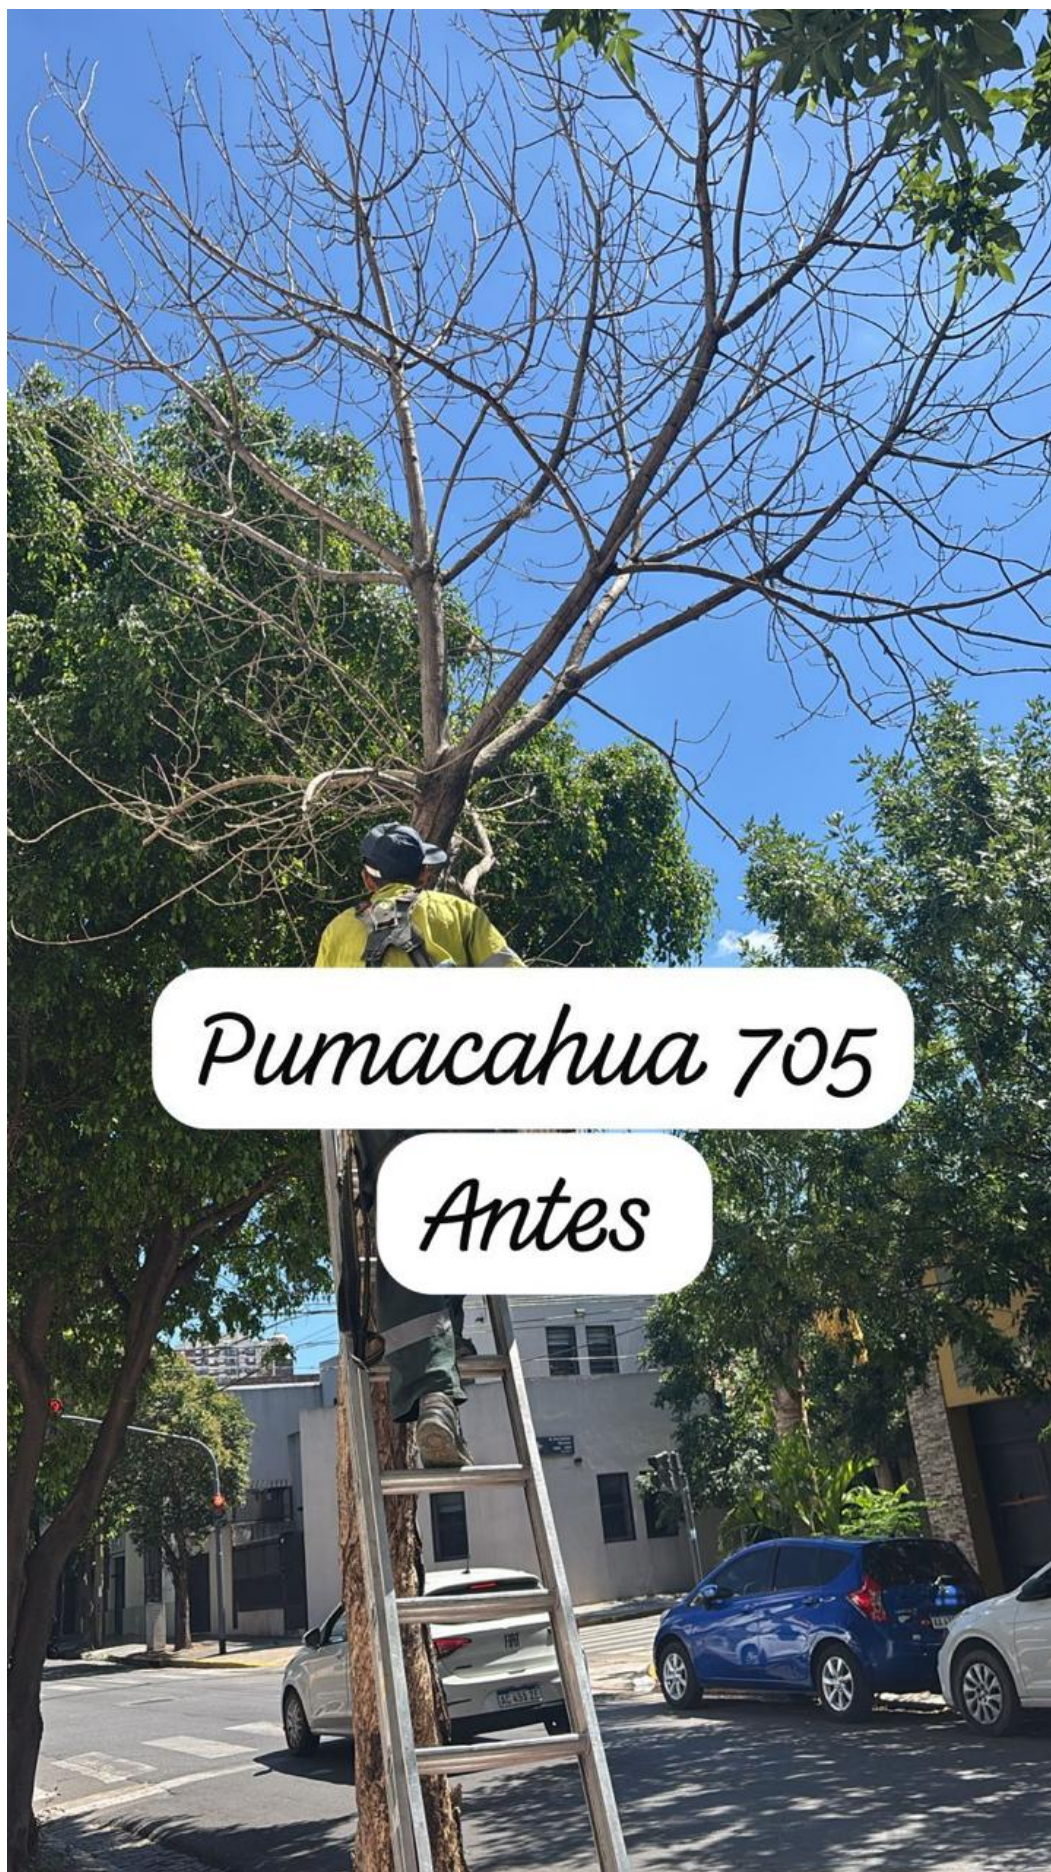
**OBSERVACIONES** Árbol seco en pcr / Riesgo elevado  
se realiza descope y se solicita  
extracción

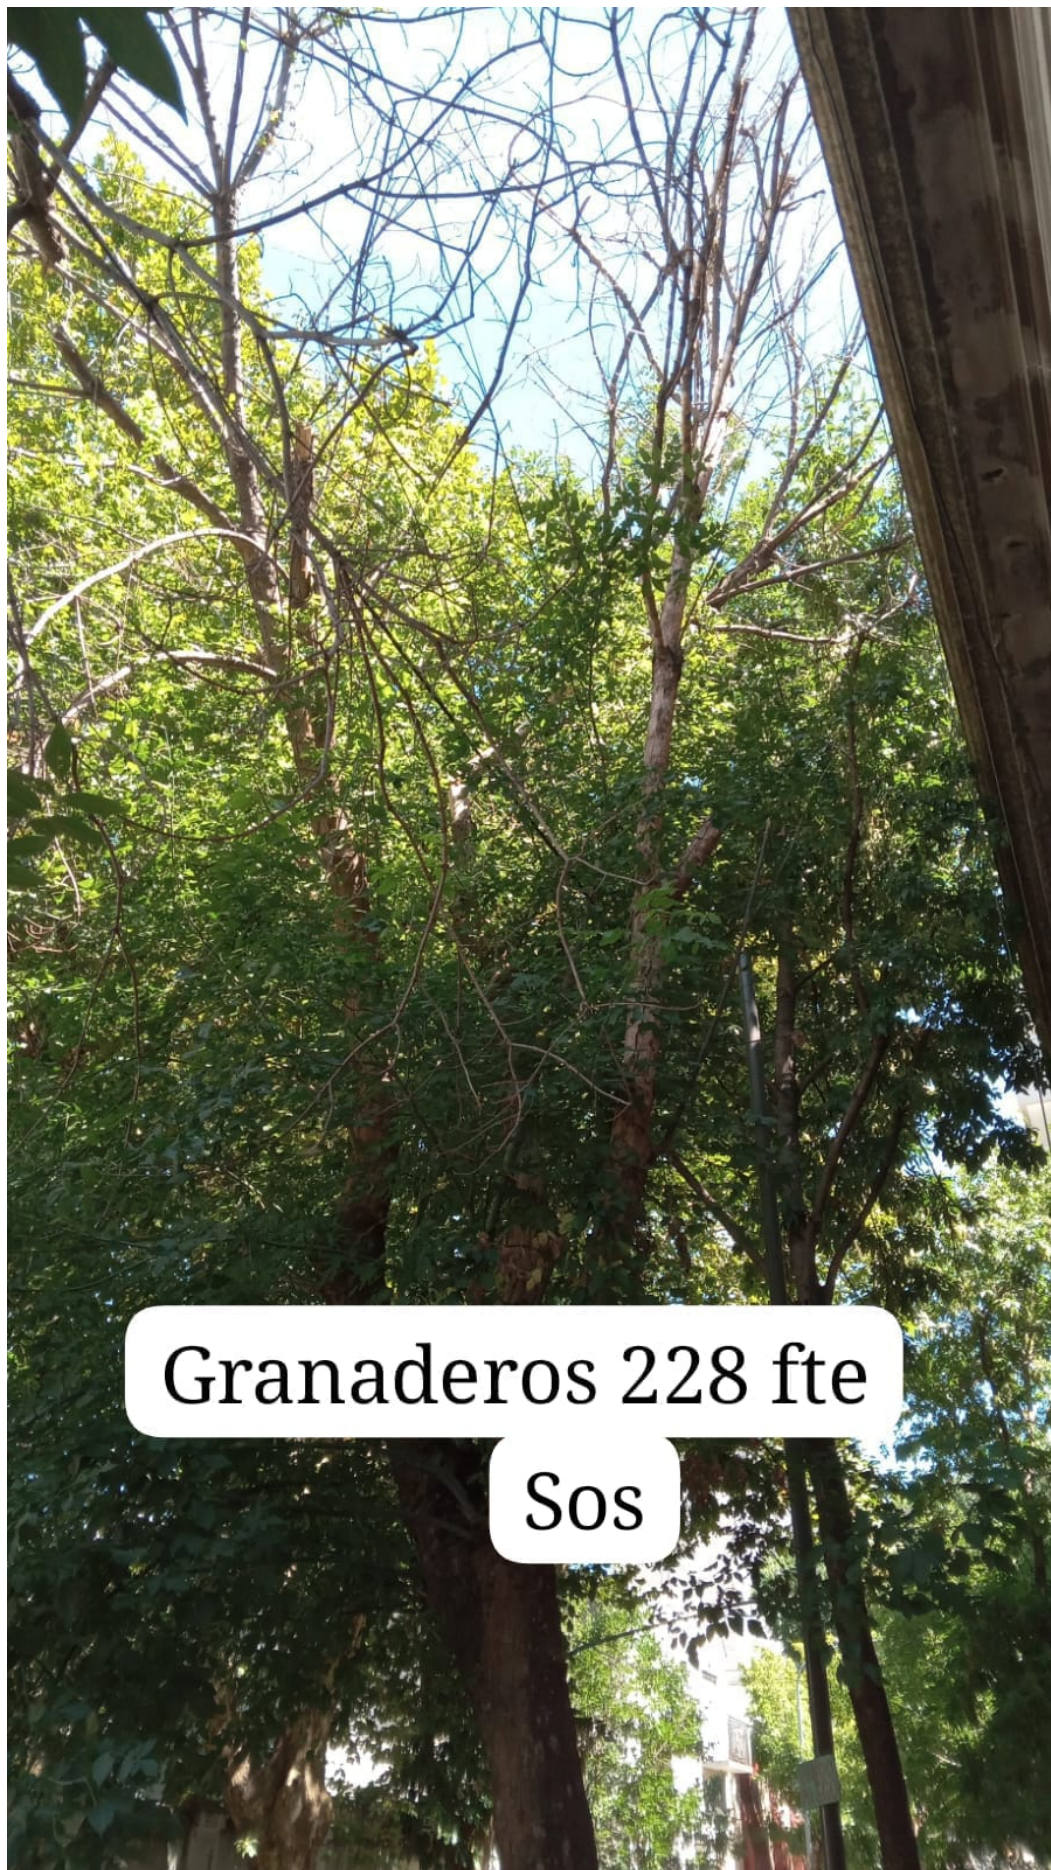
Velazquez 3365

Señalar árbol que se presenta a inspección con VITICED  
Muy disminuida. Fuste leve y no inclinado, con cavidad basal sencilla.  
Plantaciones sobre su copa. Presenta deterioros compatibles  
con ataque de insectos. Copa con 80% aprox de sus hojas  
primarias secundarias y terciarias desmenuzadas, acoradas  
y secas, con alto riesgo de caídas y se puede observar  
2 ramas de magnitud moderada y gruesas, una de ellas sobre  
el cableado. Considerando que por el estado fisiológico  
del espécimen se debe podar mediante poda regular  
la estructura del árbol para su extracción.
