## GOBIERNO DE LA CIUDAD DE BUENOS AIRES

### Resolución Presidencia Junta Comuna

Número: RS-2025-01913275-GCABA-COMUNA7

Referencia: Extracciones Enero 25 - Emergencias

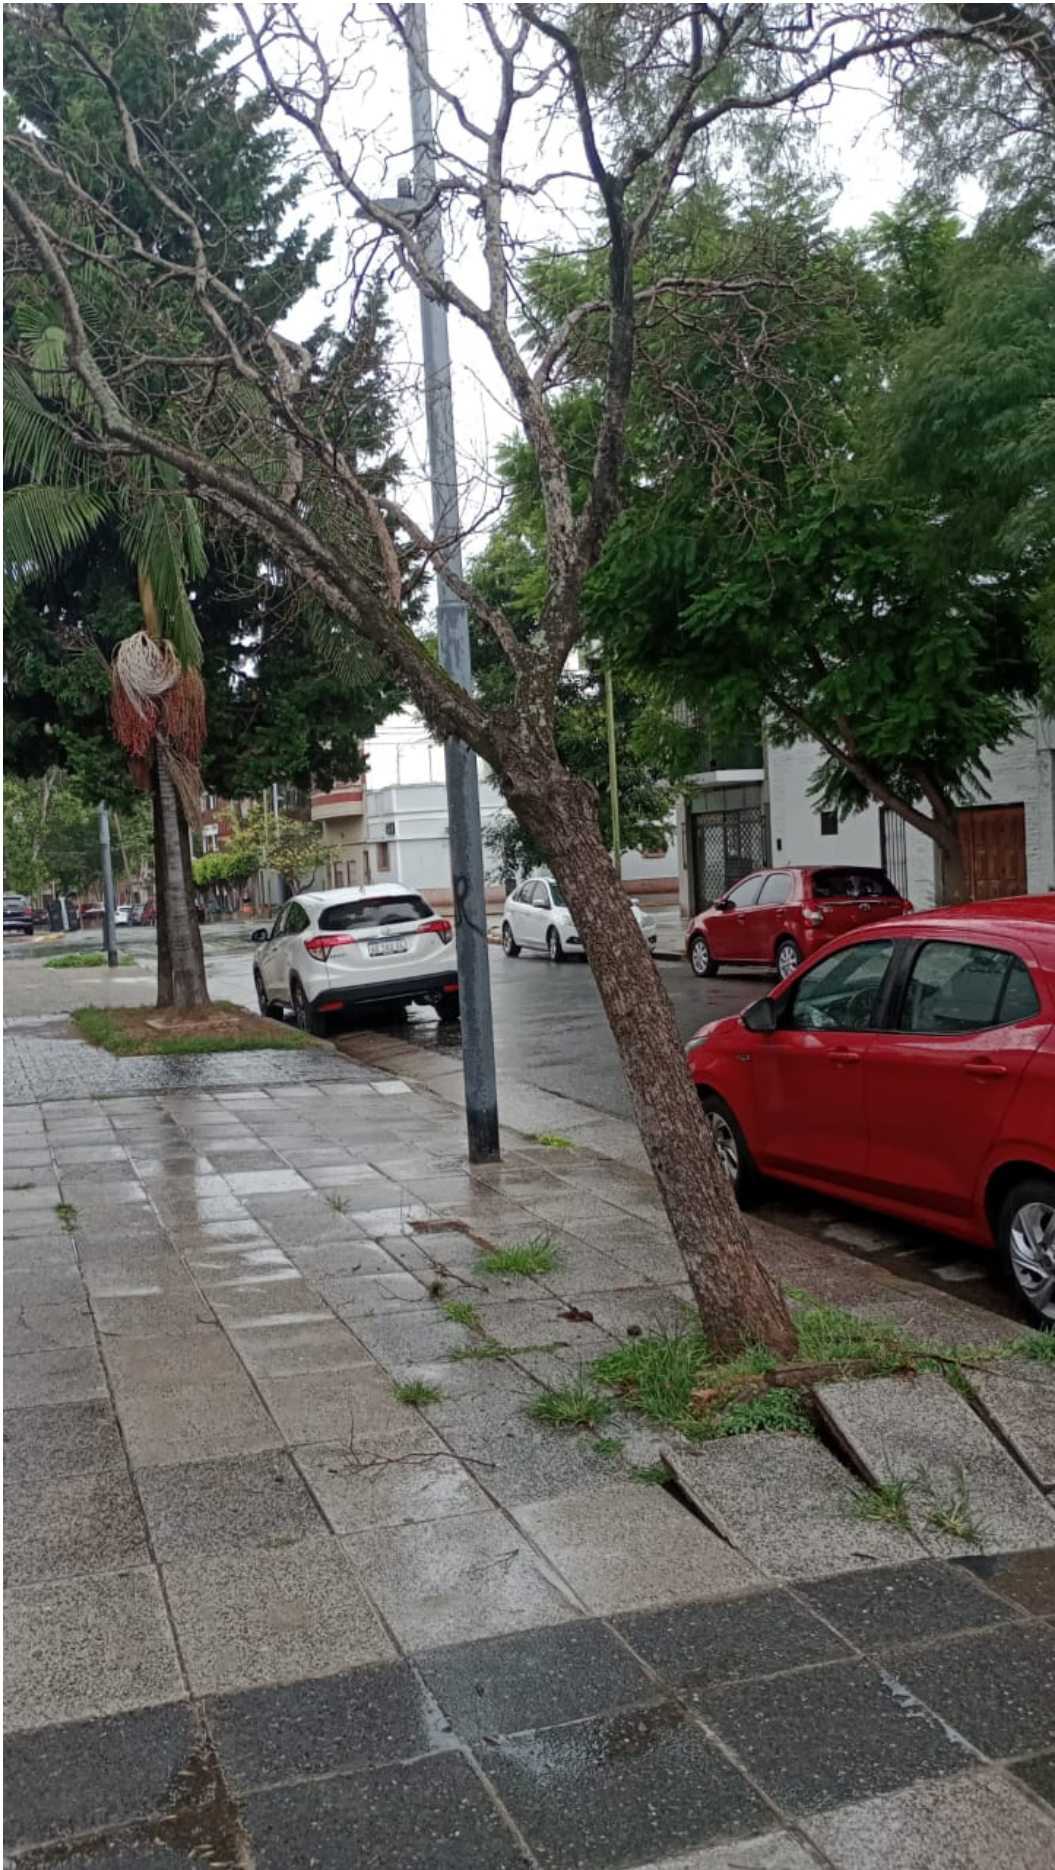
*Miraflores 2251*  
*emergencia*

**OBSERVACIONES**  
En momento de la inspección se observó un ejemplo de árbol con nivel de poda se observó descuido, descuido con crecimiento de copa fuerte inclinado, descuido por sectores y agrietado, con una rama unida a tacto, algunas ya descuartadas y con presencia de elavé del aire. Se sugiere su extracción por lo que se le dio el 1368 por la ley.
