## GOBIERNO DE LA CIUDAD DE BUENOS AIRES

### Resolución Presidencia Junta Comuna

Número: RS-2025-29413517-GCABA-COMUNA7

Referencia: Extracciones (Julio - Miica)

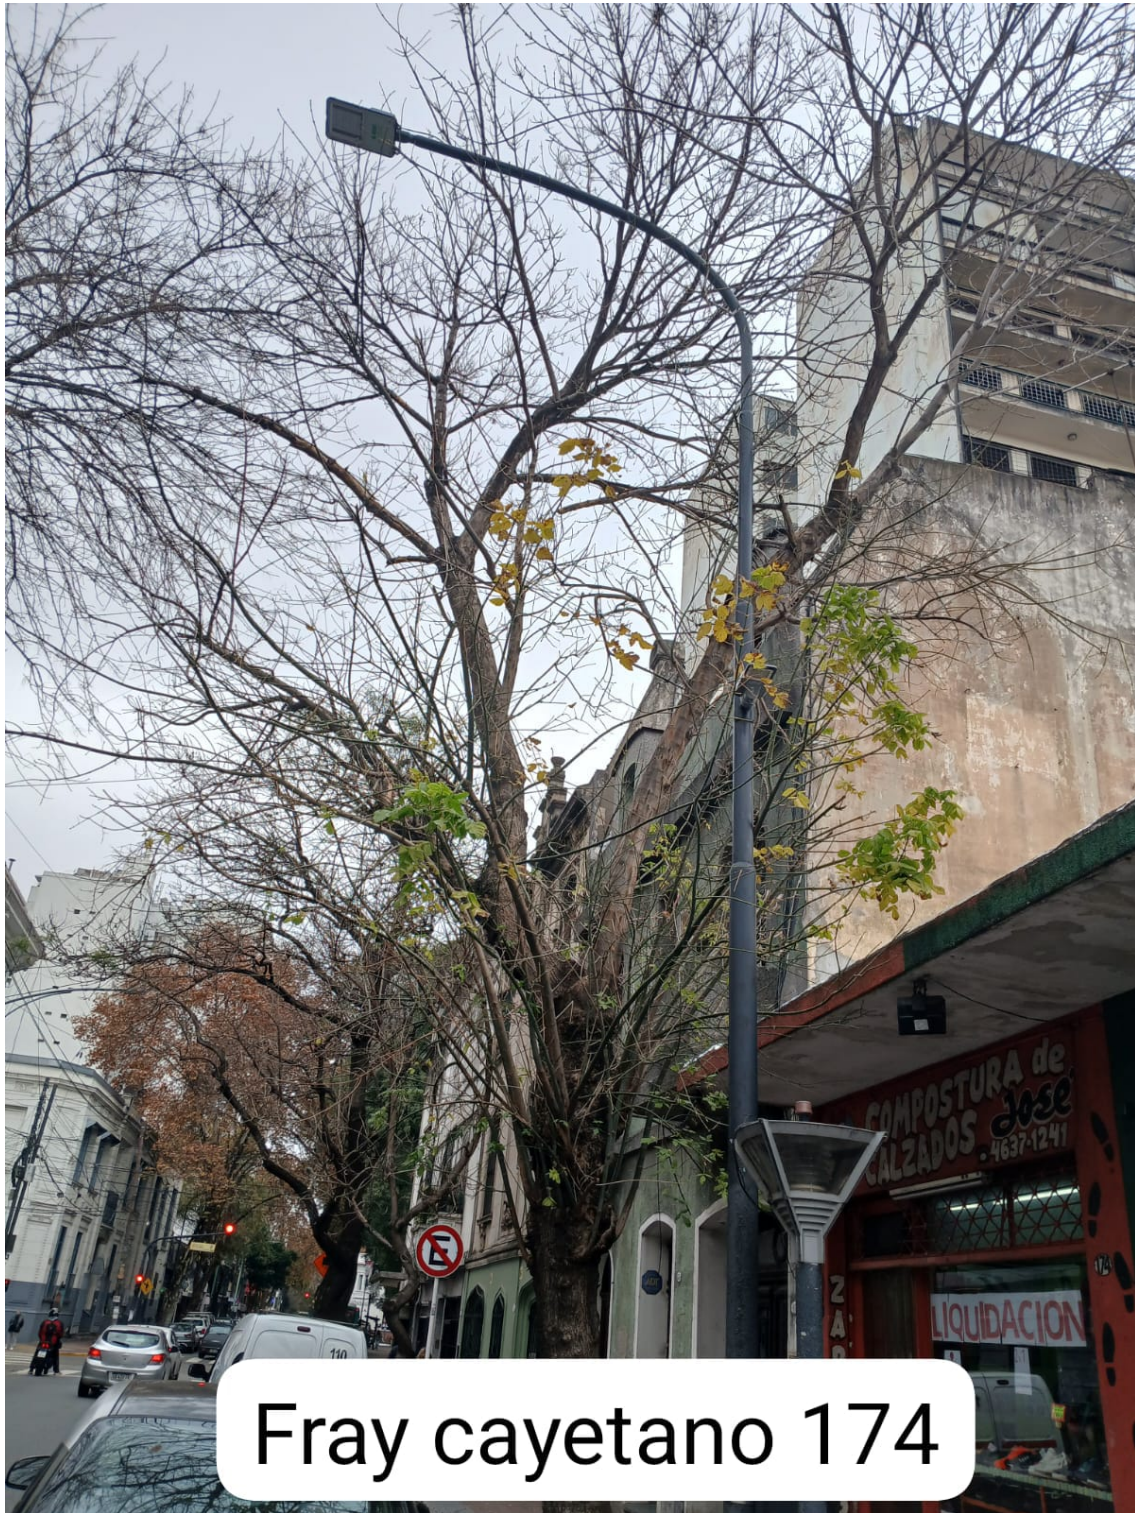
Fray cayetano 174

Se recomienda extracción del ejemplar porque la mitad de la copa seca ya ha desramado algo propio del acer negundo

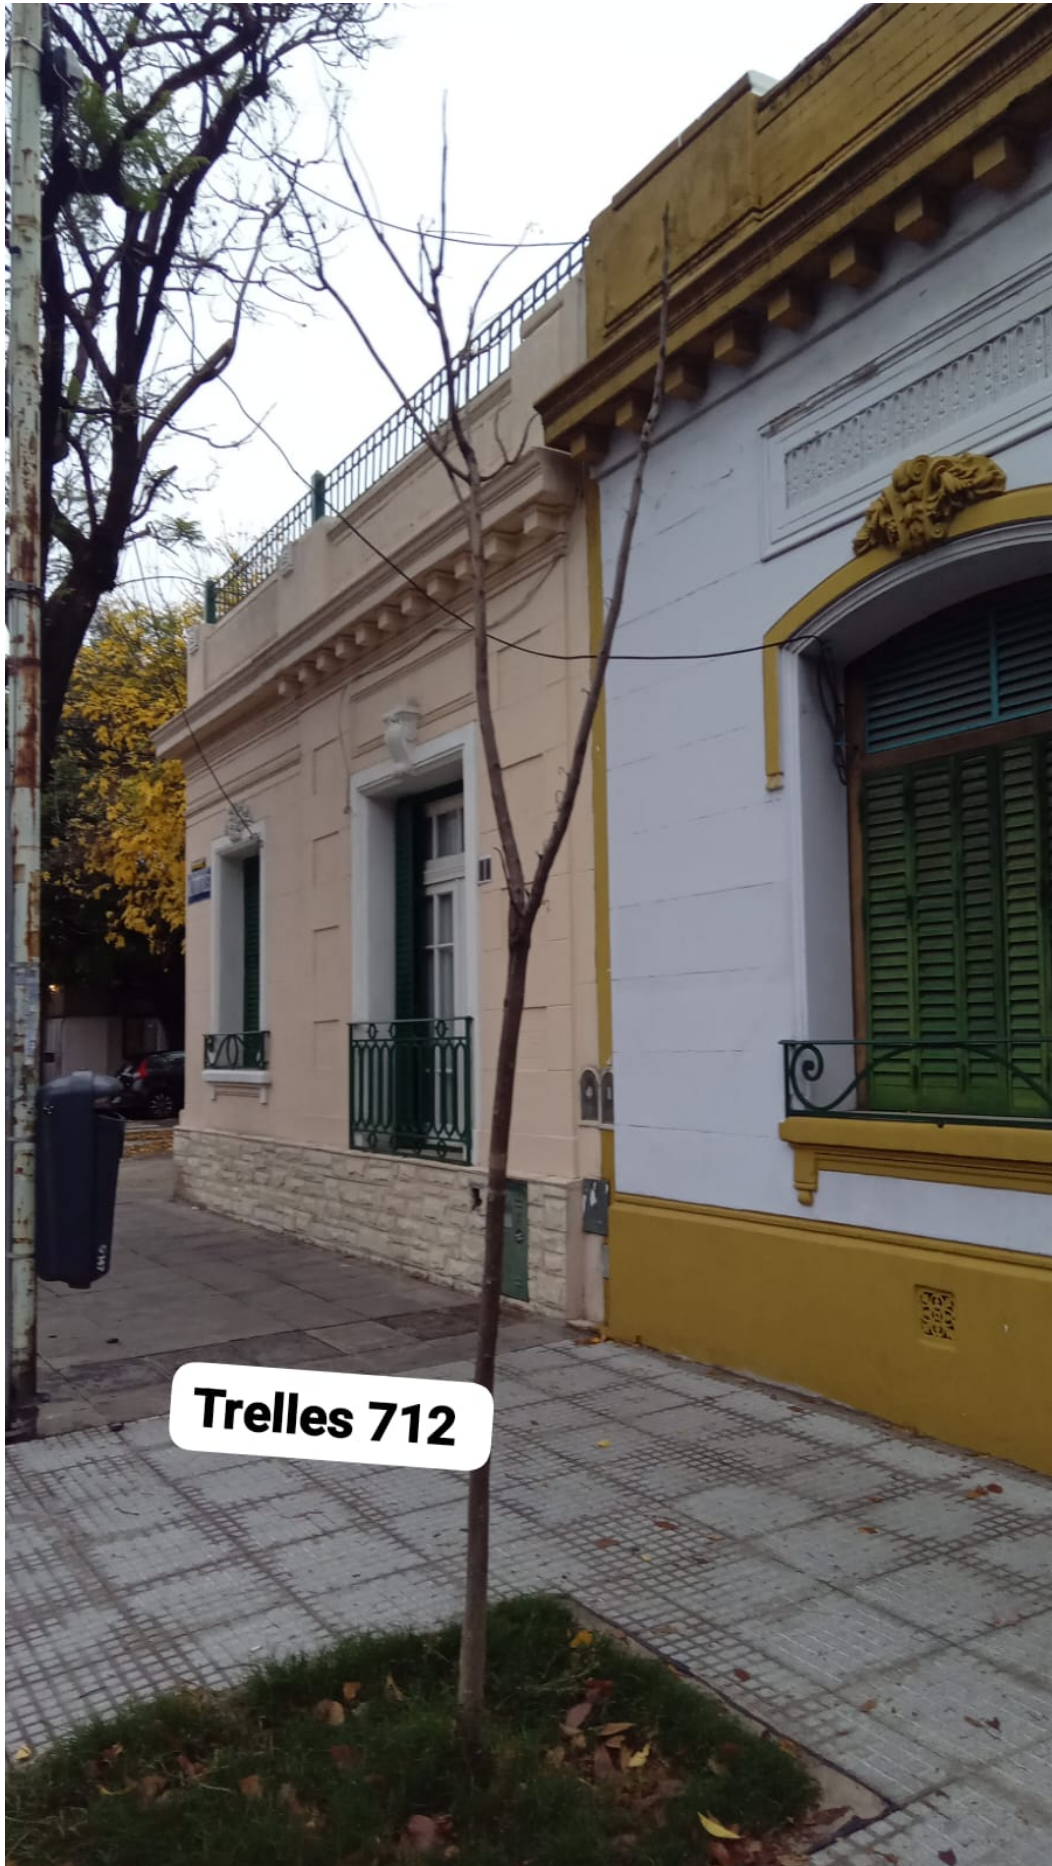
**Trelles 712**

Al momento de la inspección se observó un ejemplar muerto que no prendió. Se solicitó su refutación.

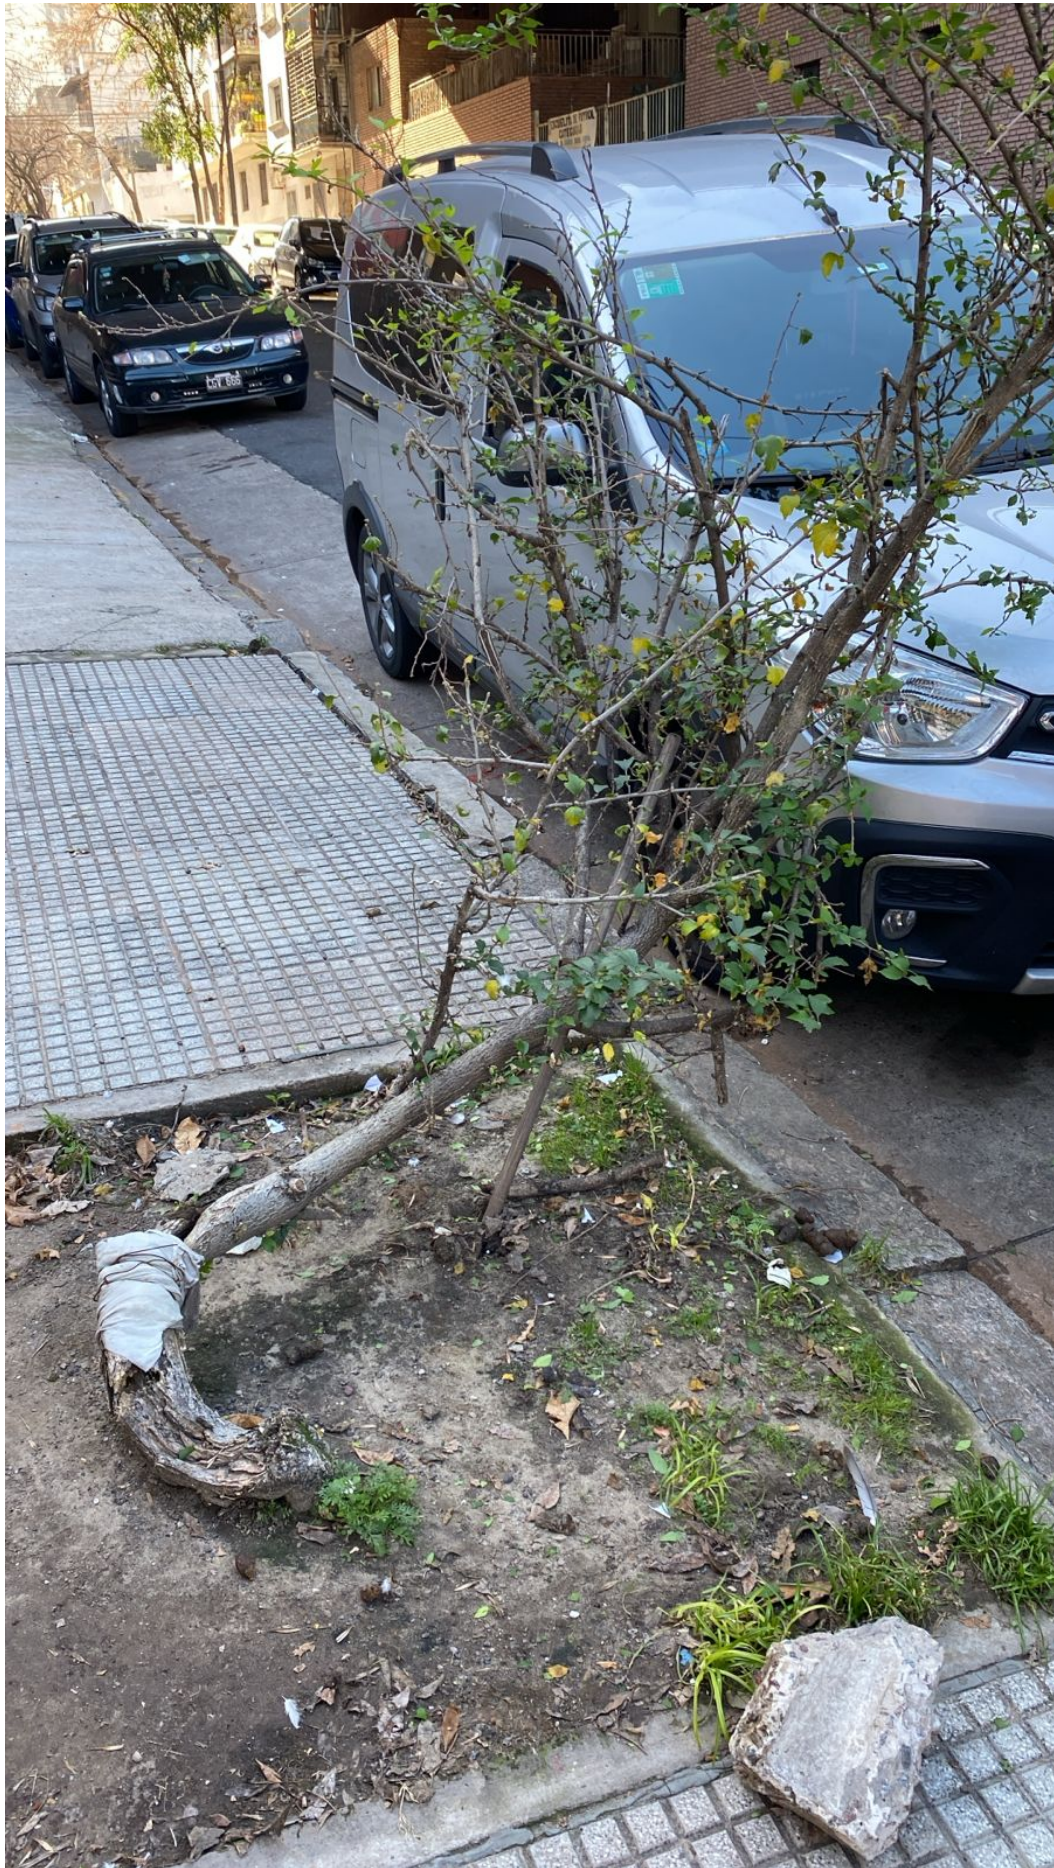
Grupos con pudrición avanzadas  
procedermente descalzados. Se está  
la extracción

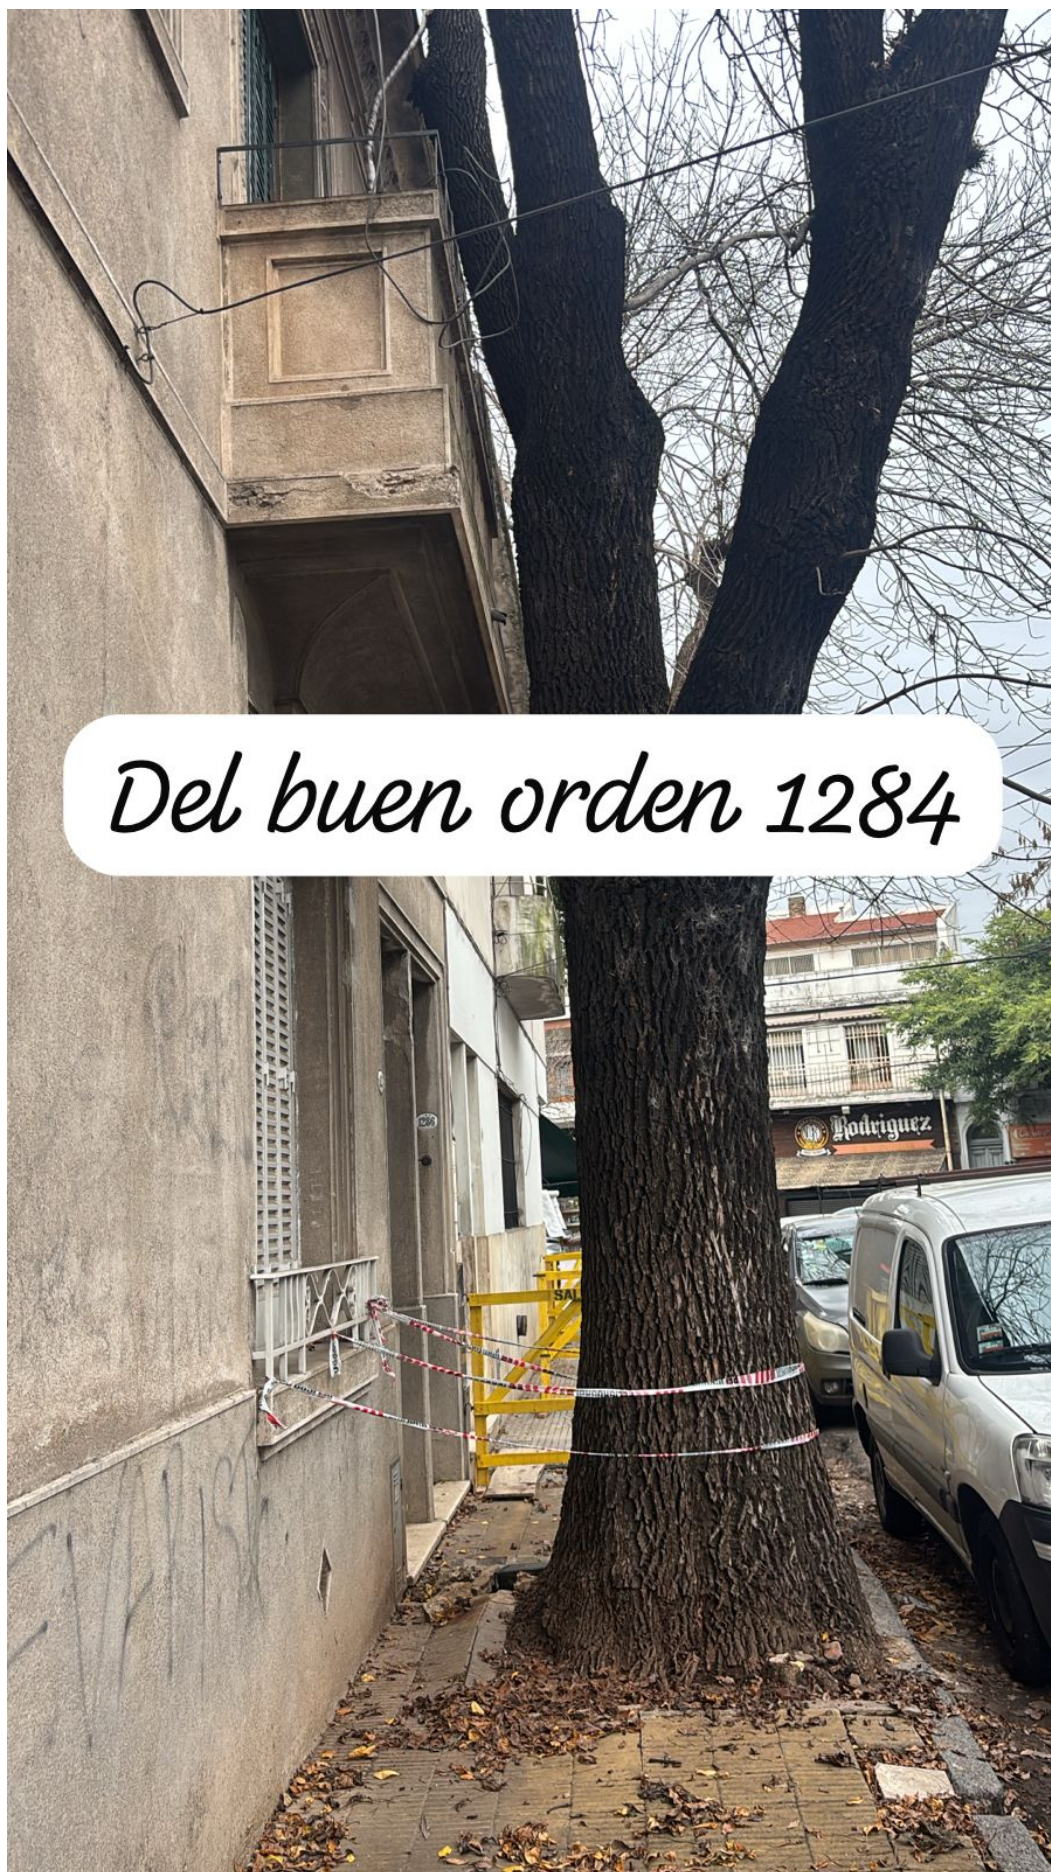
*Del buen orden 1284*

ÁRBOL INCLINADO Y APOYADO SOBRE LA VIVIENDA -  
FUSTE + RAÍCES IMPOSIBILITAN EL PASO POR LA  
ACERA TOTALMENTE - NO HAY CP QUE PUEDA  
RESOLVERLO / RAJADURAS EN EL FUSTE  
SE SOLICITA EXTRACCIÓN X riesgo elevado.  
LUEGO REALIZAR PLANTA 1.5 x 1.5.  
VEREDA completa de 18 m² aprox.

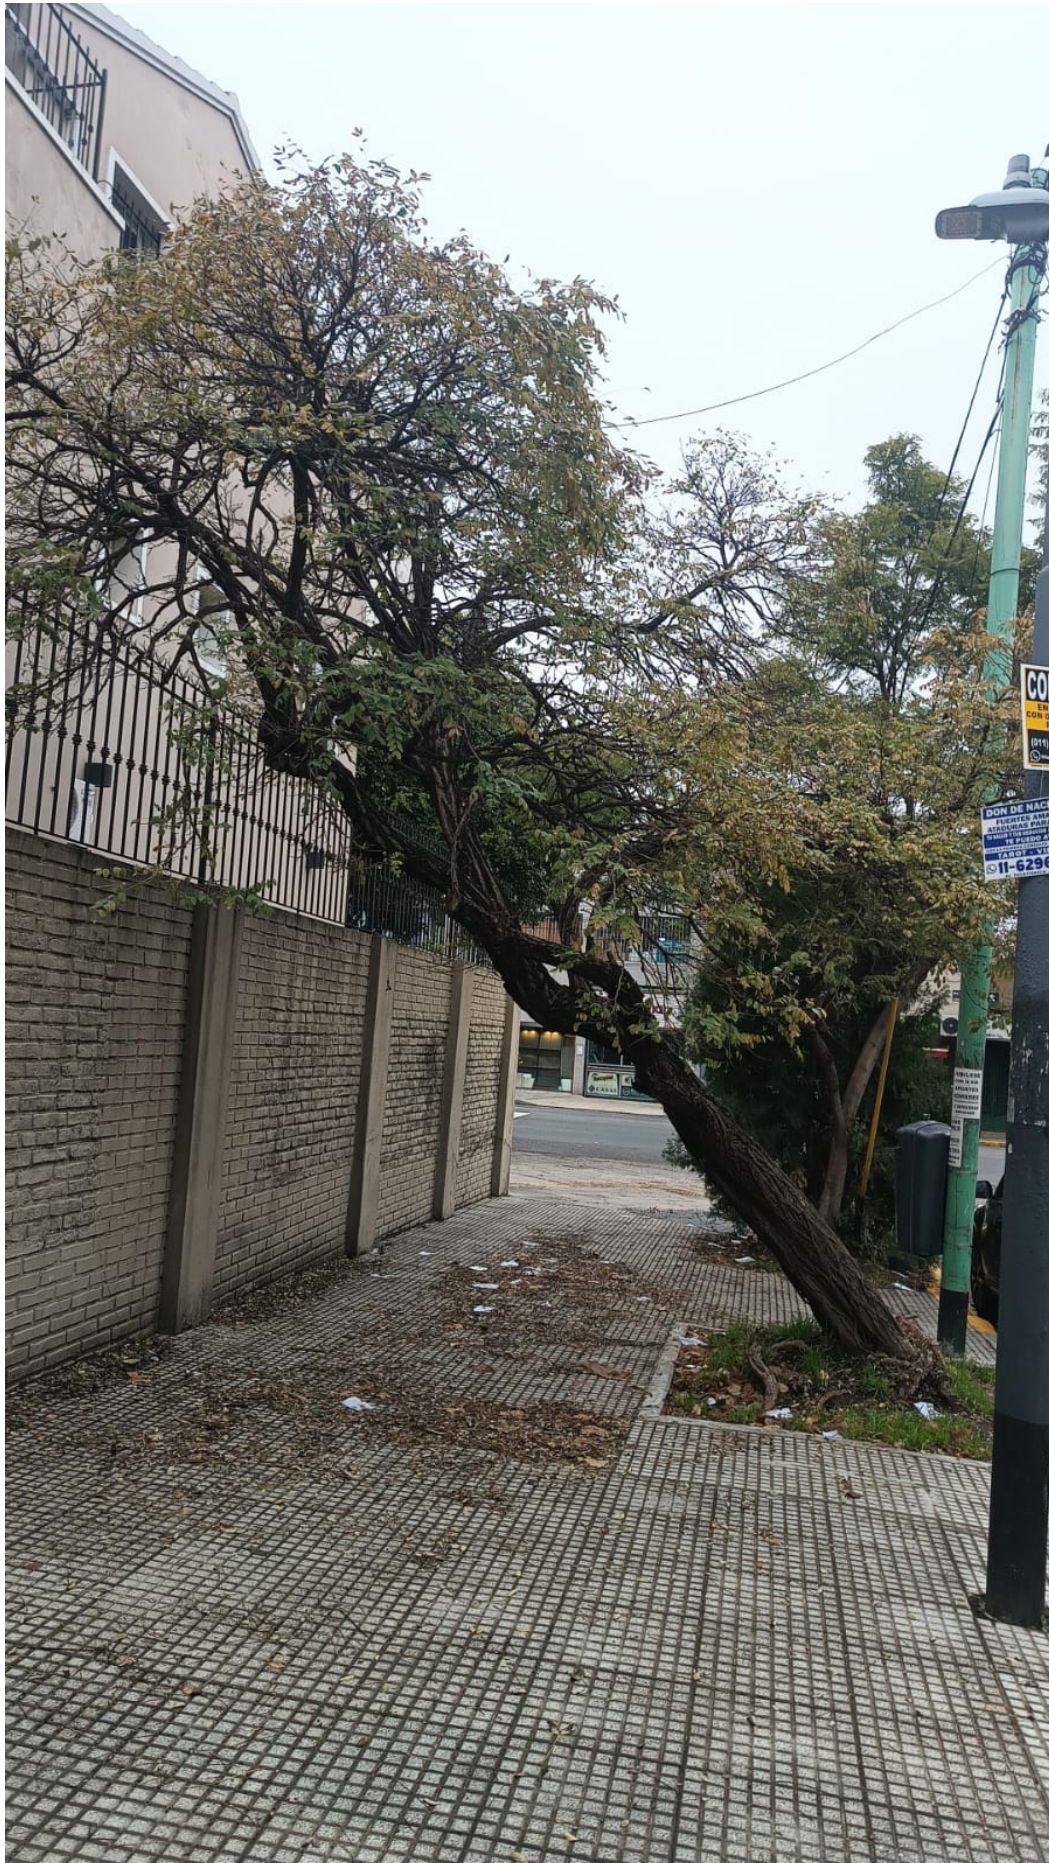
Ejemplar en aparente estado vital, presenta raíces enroscadas por probable cambio elevado, mediano abajo del eje, con fructificaciones fúngicas sobre las raíces, las cuales indican la presencia de las mismas. Fuste inclinado con poca inclinación en la base la cual parece extenderse por todo el fuste, grietas/cavidades longitudinales. Copa que no pudo reestablecerse para tener por lo menos erguido (desbalanceada hacia la propiedad). Por los defectos mencionados a fin de evitar daños a personas o bienes se solicita realizar extracción, según ley 3263, art. 15 inc b y c.

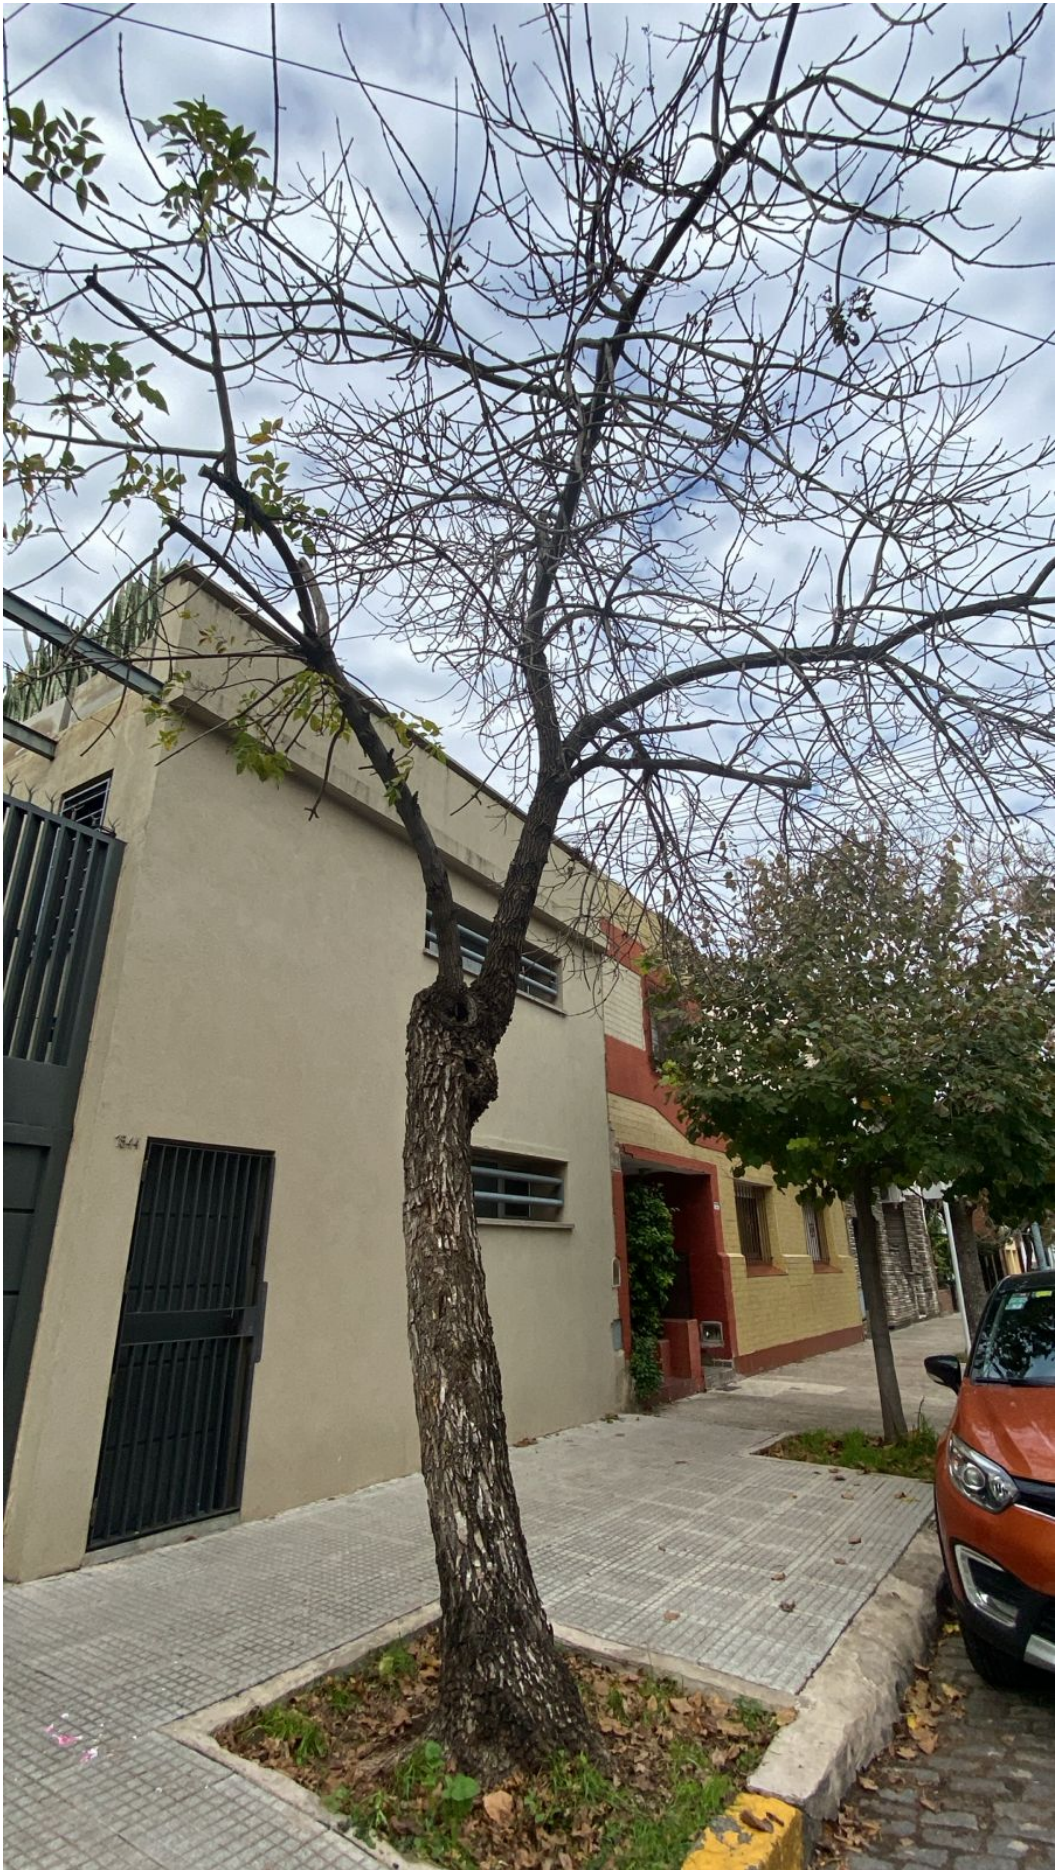
Vereda SIN MUROS. (resizada recientemente)

El ejemplar presenta CASCAS bajas

y en la parte alta en donde se ven

las ramas principales, pudrición avanzada

inminente.

Recomiendo la EXTRACCIÓN.

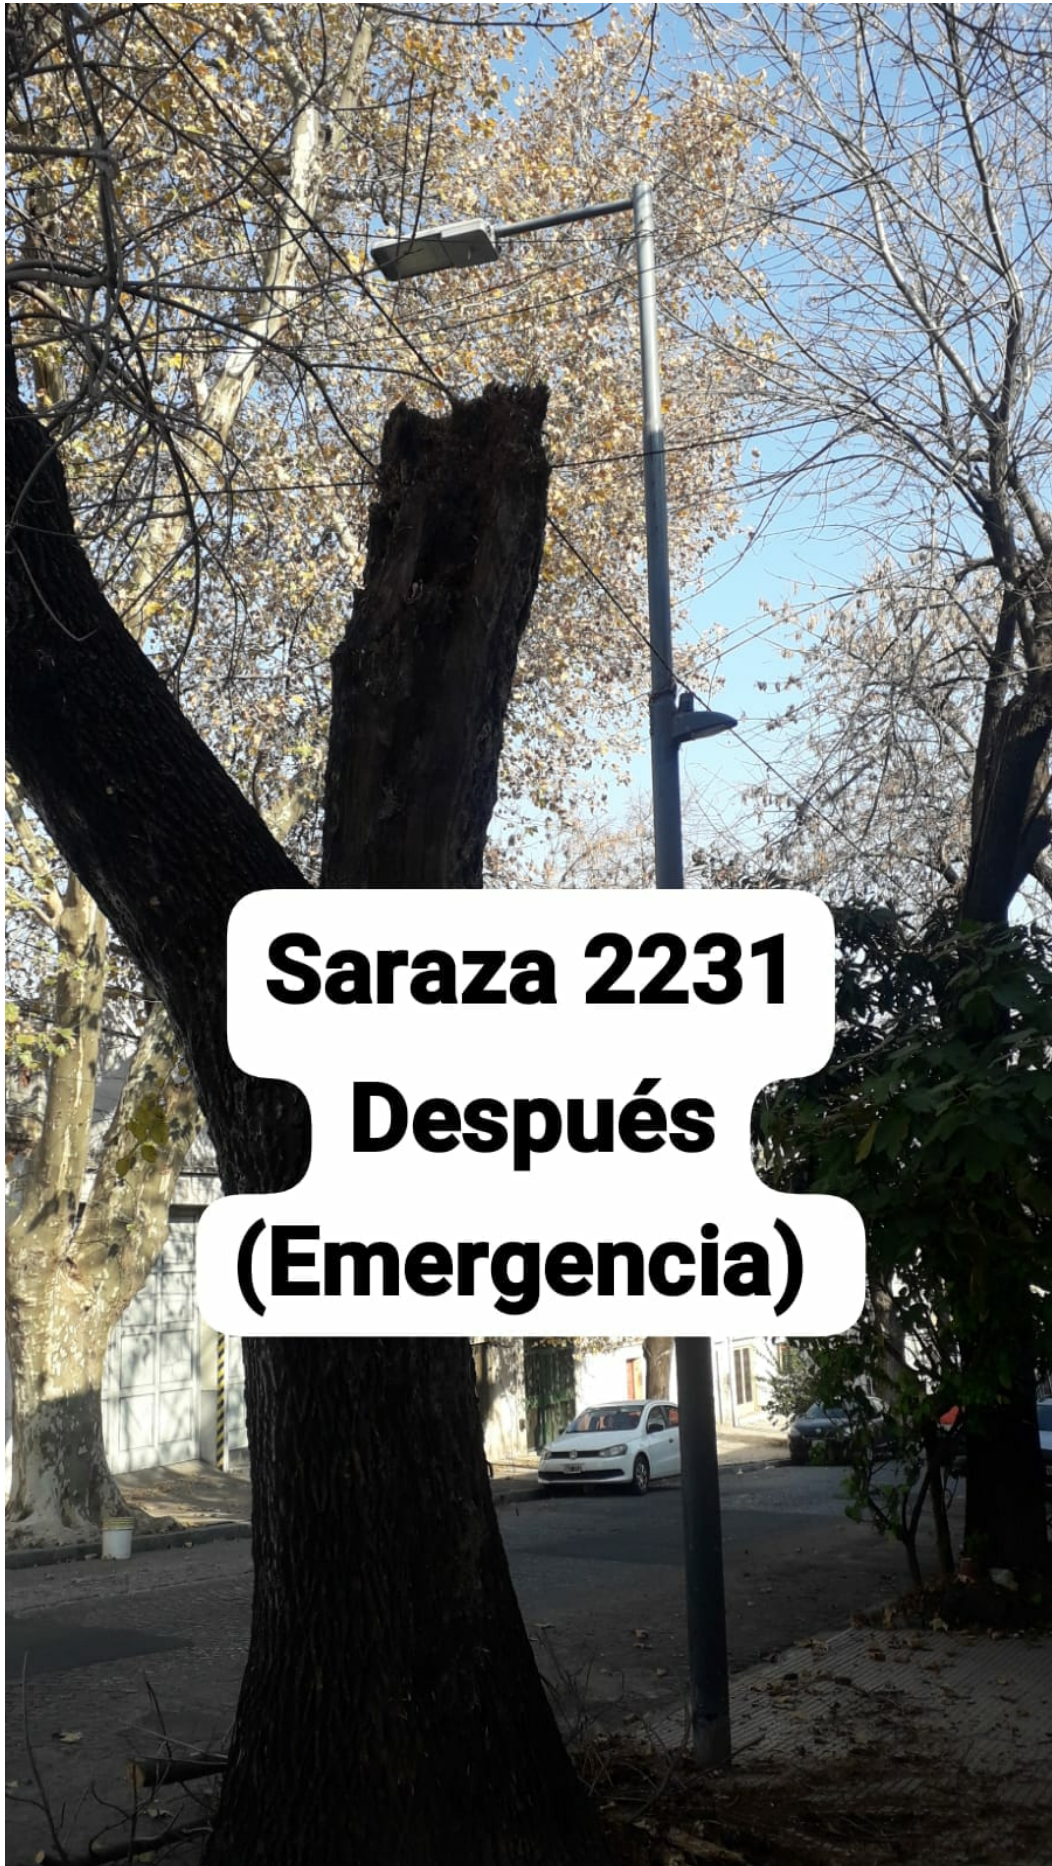
**Saraza 2231**

EJEMPLAR CON 2 RAMAS PRINCIPALES CODOMINANTES, EN UNA DE ellas con podrición avanzada (realizada emergencia por su quiebre). COPA DESBALANCEADA A LA CALLE. CAVIDAD PRÓXIMA AL ÁNGULO DE INSERCIÓN DE RAMA PRINCIPAL. SE OBSERVAN CAVIDADES EN RAMAS SECUNDARIAS. MALA ESTRUCTURA. SE RECOMIENDA LA EXTRACCIÓN DEL EJEMPLAR POR LOS DEFECTOS QUE PRESENTA Y SU ALTO RIESGO DE FALLA. DEJAR LA PLANTERA EN CONDICIONES PARA LA PLANTACIÓN.

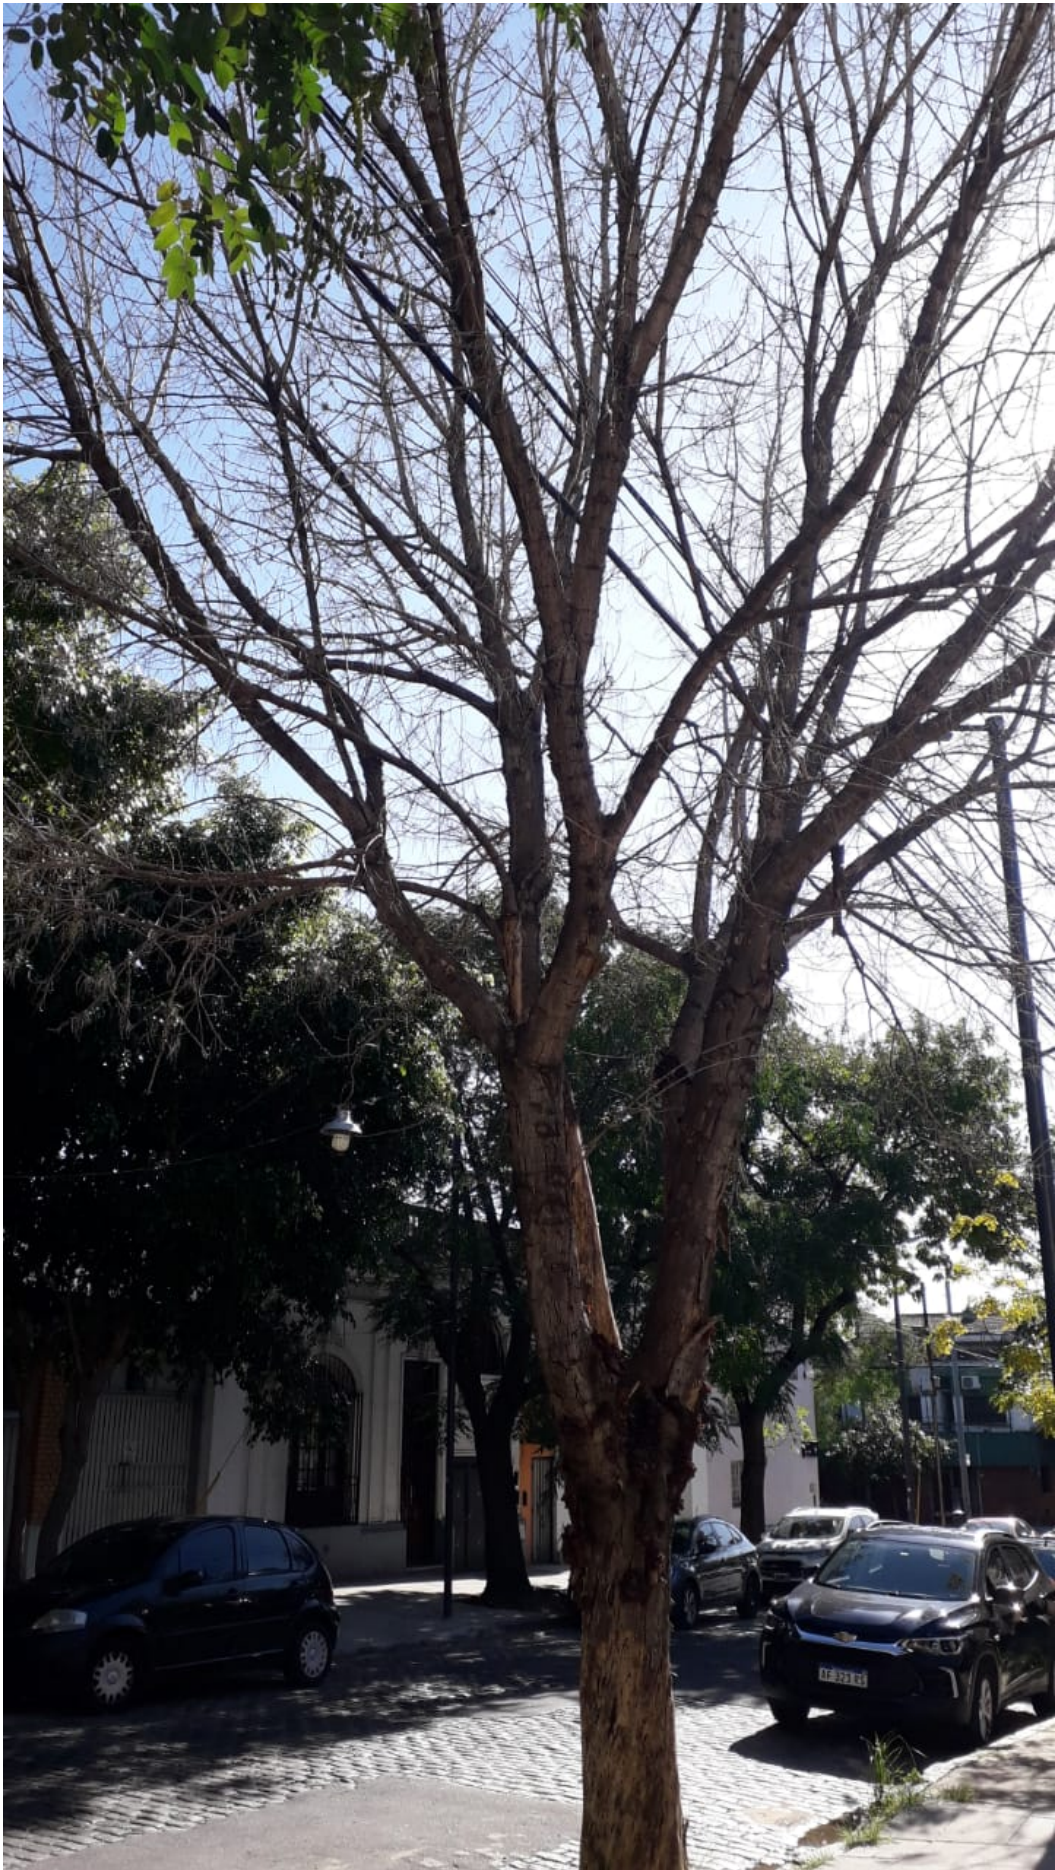
**OBSERVACIONES**  
EJEMPLAR COMPLETAMENTE SECO.  
FUSTE CON DESCORTEZAMIENTO, Y PERFORACIONES POR INSECTOS  
PRESENTA FRUCTIFICACIONES FÚNGICAS  
SE SOLICITA SU EXTRACCIÓN Y DEJAR LA PLANTERA EN CONDICIONES PARA PLANTAR  
UN NUEVO EJEMPLAR.  
PRIORIDAD ALTA

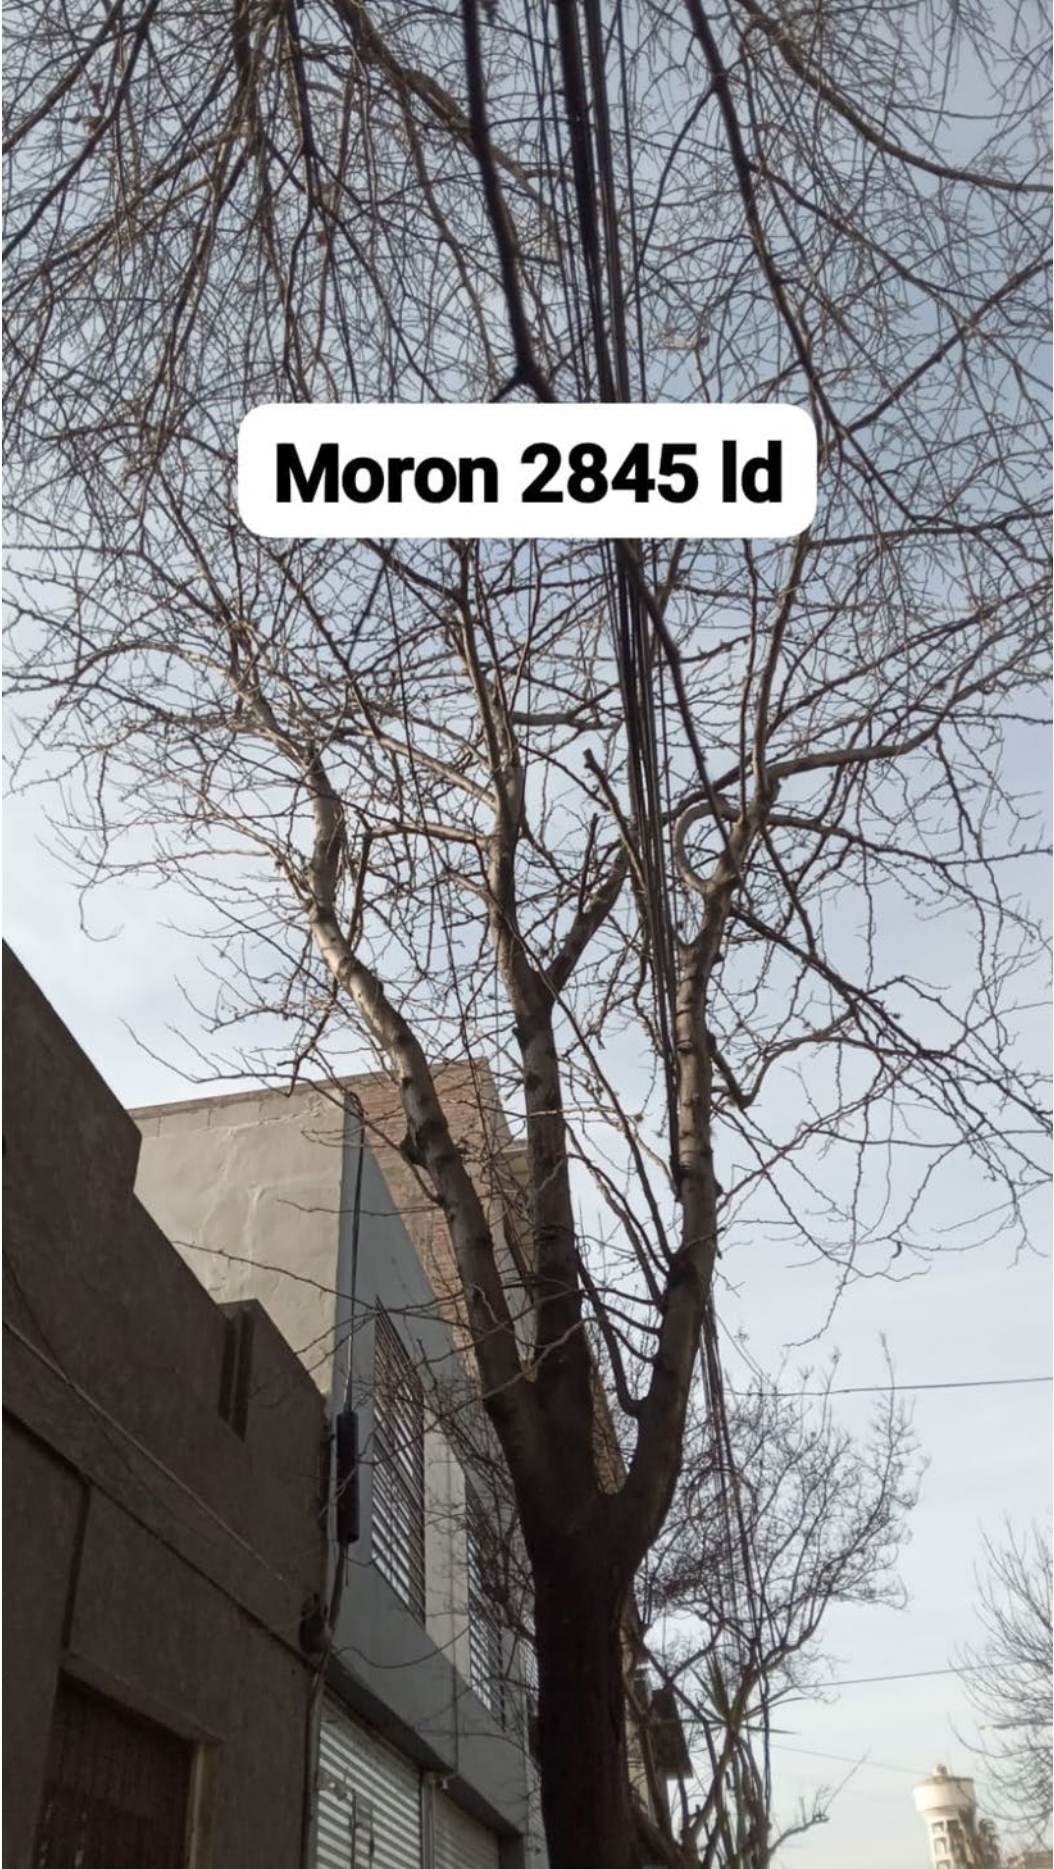
**Moron 2845 Id**

| <br>G.C.B.A. | | GOBIERNO DE LA CIUDAD DE BUENOS AIRES<br>PLANILLA DE INSPECCION DE ARBOLES | |
|---|---|---|---|
| Al momento de la inspeccion se observa un ejemplar adulto, sobre el cual en inspeccion previa se observaron basidiomas de color blanco sobre raices en superficie a nivel plantera y otro emergiendo por sobre el solado a a nivel del cordón. Actualmente se observa que estos mismos se han desprendido dejando a la vista madera de raiz de color morena, indicador de podredumbre de tejido. Debido a que el avance de la degradacion por hongos xilofagos es un proceso irreversible que compromete la estabilidad del ejemplar se sugiere su extraccion prioridad media (Ley 3263 art 15 inc b y d) y su reemplazo con otro ejemplar segun planificacion. | | | |
