### Resolución Presidencia Junta Comuna

**Referencia:** S/Convalida extracción de ejemplares arbóreos, junio 2025.

| <b>Planilla de Inspección de árboles - EXTRACCIONES</b> | | <b>INSPECTOR</b> Diez, Norberto | | <b>FIRMA</b> | | | |

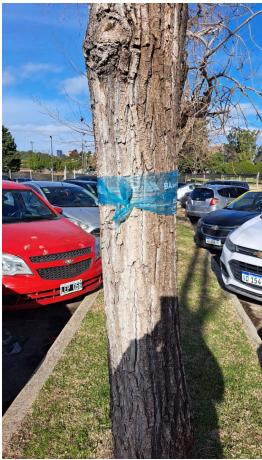
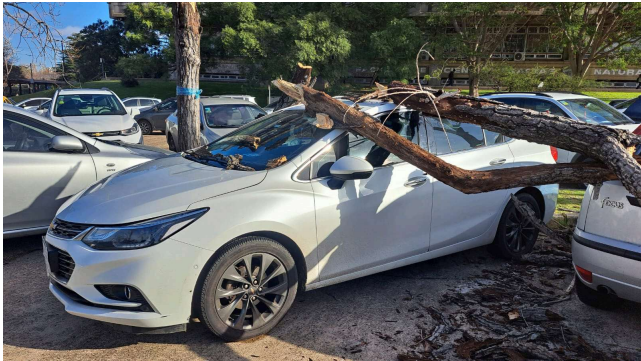
| <b>SECO</b> | X | <b>INCLINACIÓN</b> | <b>MAYOR 40°</b> | <b>ORIENTACIÓN DE LA INCLINACIÓN</b> | <b>HACIA LA CALLE</b> | <b>COPA</b> | <b>DESBALANCEADO</b> |
| <b>OBSERVACIONES</b> | | Ejemplar caído. | | | | | |

| <b>D. TRATAMIENTO FITOSANITARIO</b> | | | <b>E. TRANSPLANTE</b> | | | <b>F. EXTRACCIÓN</b> | X |

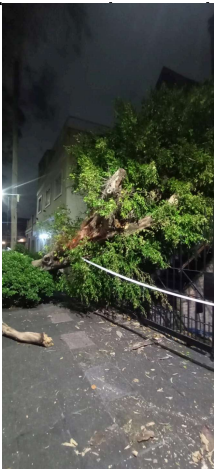
| SECO | X | INCLINACIÓN | MAYOR 40° | | ORIENTACIÓN DE LA INCLINACIÓN | HACIA LA CALLE | | COPA | DESBALANCEADO |
| OBSERVACIONES | | Ejemplar caído. | | | | | | | |

| D. TRATAMIENTO FITOSANITARIO | | | E. TRANSPLANTE | | F. EXTRACCIÓN | X | | | |

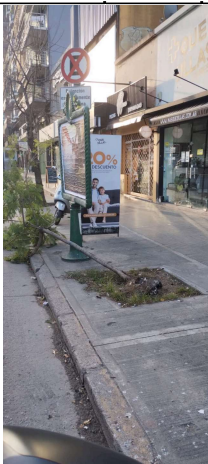
| SECO | X | INCLINACIÓN | MAYOR 40° | ORIENTACIÓN DE LA INCLINACIÓN | HACIA LA CALLE |
| Ejemplar seco. | | | | | |

| | | | | X | |

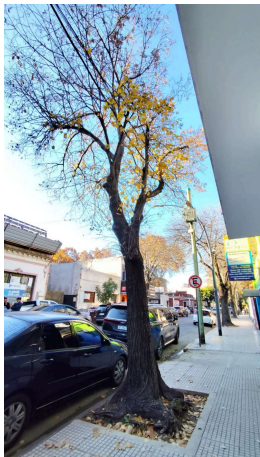
| SECO | X | INCLINACIÓN | MAYOR 40° | | ORIENTACIÓN DE LA INCLINACIÓN | HACIA LA CALLE | | COPA | DESBALANCEADO |
| FUSTE | TAMAÑO/ PARTE | BASAL | MEDIA | ALTA | DESCORTEZAMIENTO | | X | CAVIDAD LONGITUDINAL EN EL FUSTE (m) | |
| OBSERVACIONES | | Desgarro a medio fuste. | | | | | | | |

| D. TRATAMIENTO FITOSANITARIO | | | E. TRANSPLANTE | | F. EXTRACCIÓN | X | | | |

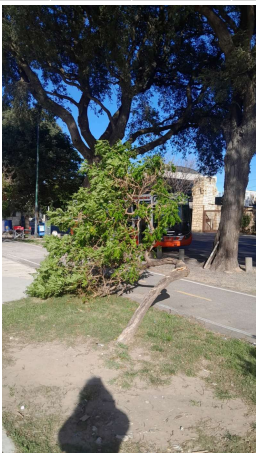
| SECO | X | INCLINACIÓN | MAYOR 40° | ORIENTACIÓN DE LA INCLINACIÓN | HACIA LA CALLE |
| | PEQUEÑAS | | | | X |
| OBSERVACIONES | Ejemplar seco, ramas de gran porte descortezadas. | | | | |

| | | | | | X |

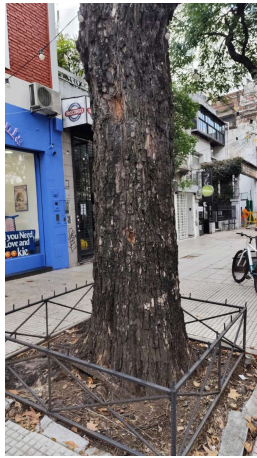
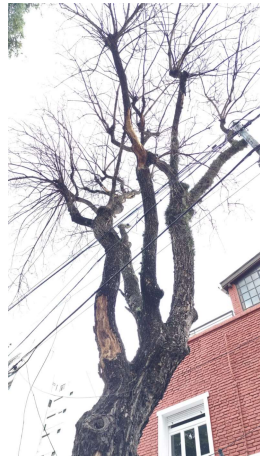
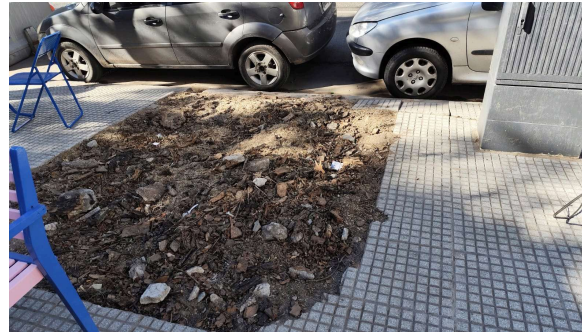
| SECO | X | INCLINACIÓN | MAYOR 40° | | ORIENTACIÓN DE LA INCLINACIÓN | HACIA LA CALLE | | COPA | DESBALANCEADO | | |
| FUSTE | TAMAÑO/ PARTE | BASAL | MEDIA | ALTA | DESCORTEZAMIENTO | | X | CAVIDAD LONGITUDINAL EN EL FUSTE (m) | | | |
| OBSERVACIONES | | Ejemplar con fuste partido longitudinalmente. | | | | | | | | | |

| D. TRATAMIENTO FITOSANITARIO | | | E. TRANSPLANTE | | | F. EXTRACCIÓN | | X | | | |

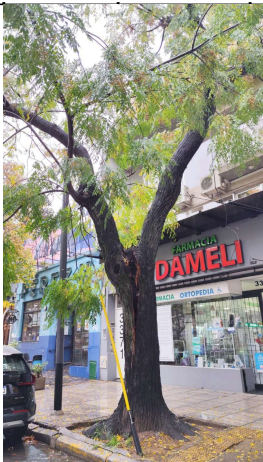
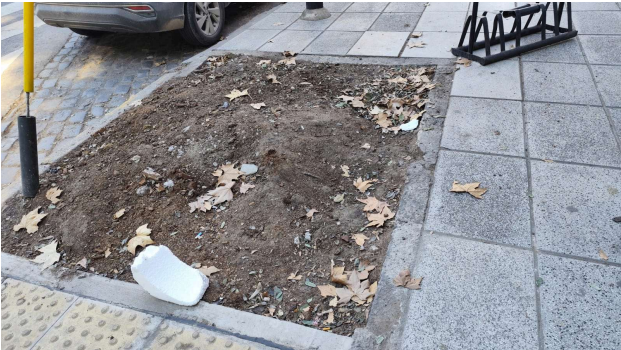
| SECO | X | INCLINACIÓN | MAYOR 40° | | ORIENTACIÓN DE LA INCLINACIÓN | HACIA LA CALLE | | COPA | DESBALANCEADO |
| FUSTE | TAMAÑO/ PARTE | BASAL | MEDIA | ALTA | DESCORTEZAMIENTO | | X | CAVIDAD LONGITUDINAL EN EL FUSTE (m) | |
| OBSERVACIONES | | Seco con el fuste descortezado, grietas y orificios. | | | | | | | |

| D. TRATAMIENTO FITOSANITARIO | | | E. TRANSPLANTE | | | F. EXTRACCIÓN | | X | |

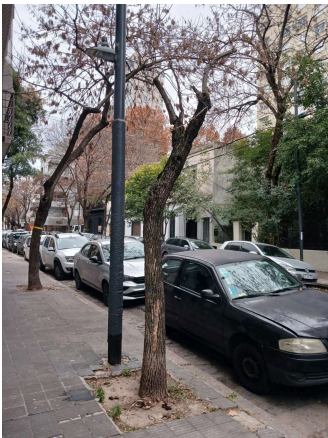
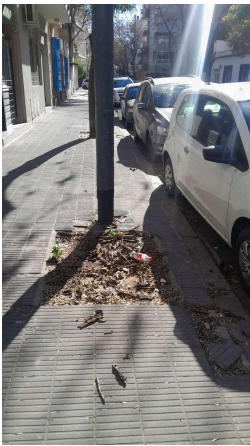
| SECO | X | INCLINACIÓN | MAYOR 40° | | ORIENTACIÓN DE LA INCLINACIÓN | HACIA LA CALLE | | COPA | DESBALANCEADO | |
| OBSERVACIONES | | EJEMPLAR CAÍDO. | | | | | | | | |

| D. TRATAMIENTO FITOSANITARIO | | | E. TRANSPLANTE | | F. EXTRACCIÓN | X | | | | |

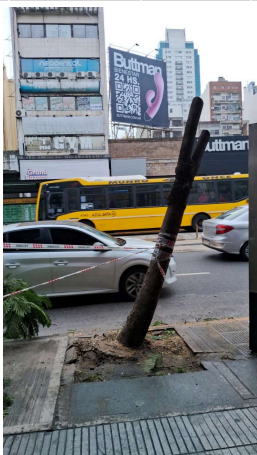
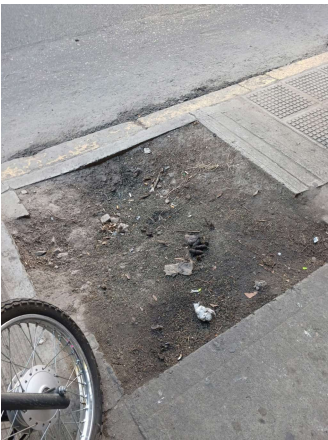
| | NOMBRE COMÚN | Fresno | D.A.P. (cm) | 13 | | | |
| OBSERVACIONES | | EJEMPLAR SECO. | | | | | |
