## GOBIERNO DE LA CIUDAD DE BUENOS AIRES

### Resolución Presidencia Junta Comuna

**Referencia:** S/Solicitud extracción ejemplares arbóreos - junio 2025.

## Planilla de Inspección de Árboles

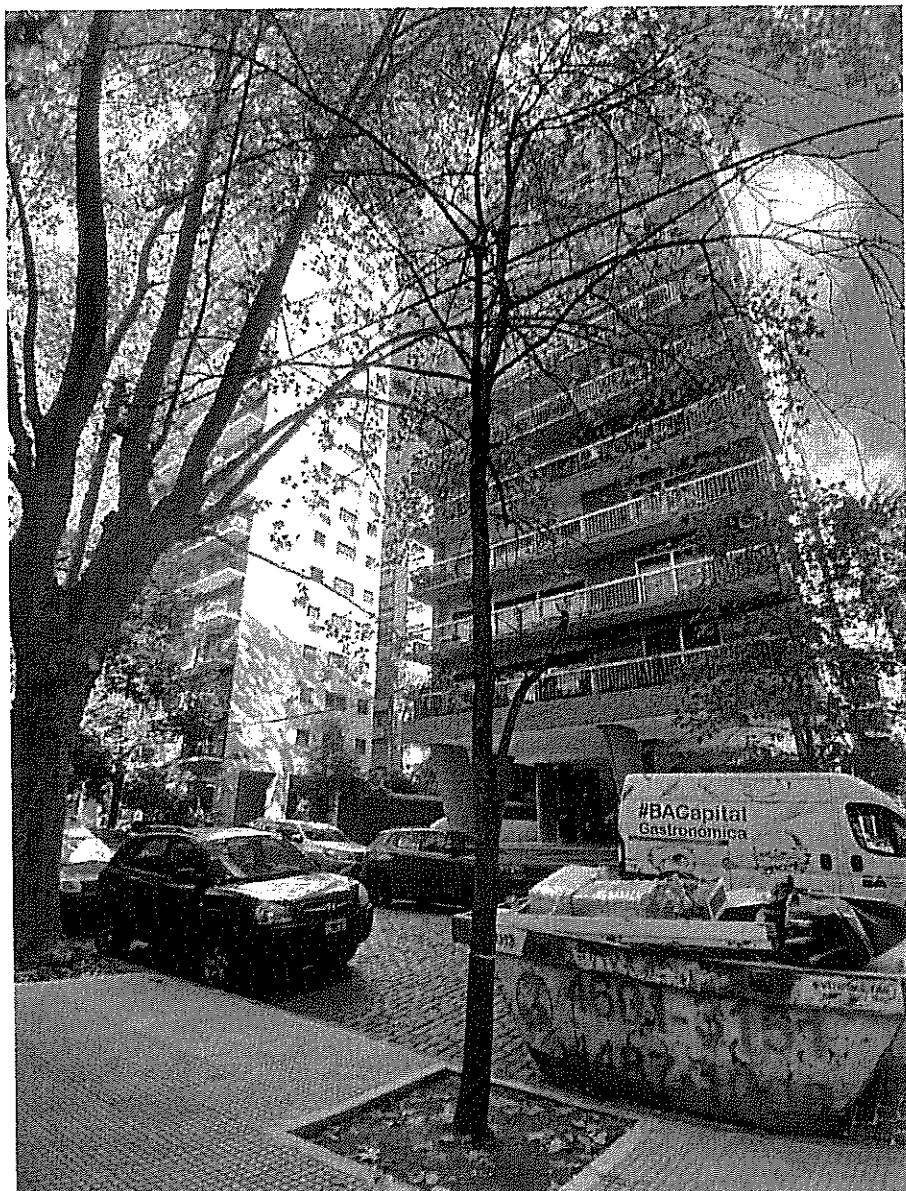
Nro: 1675 LD4

Seco

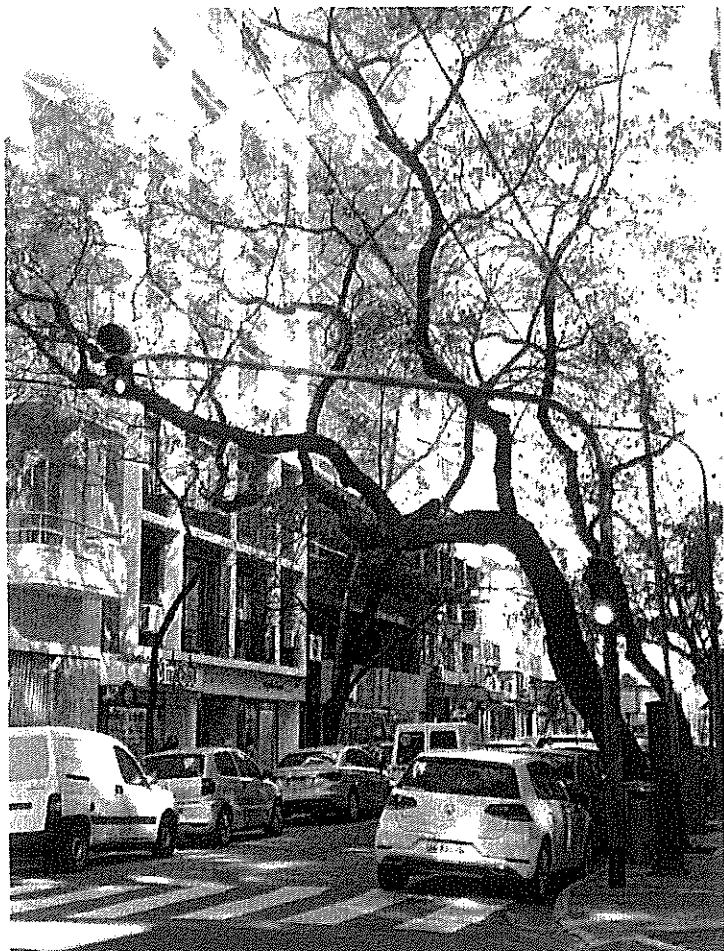
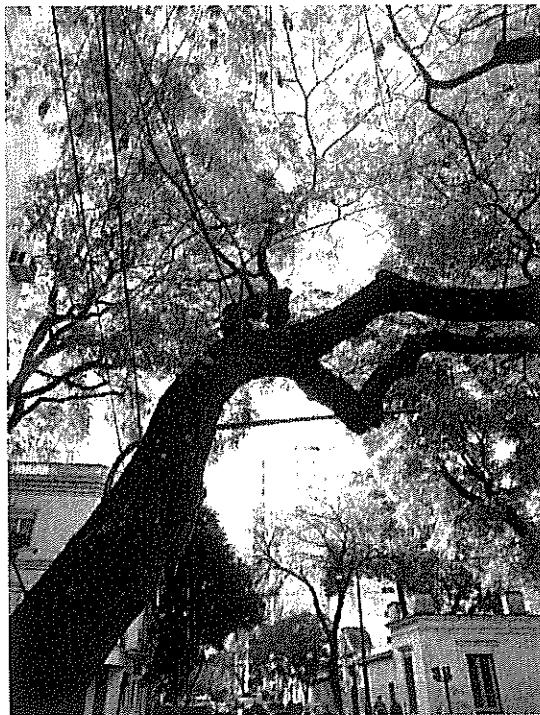
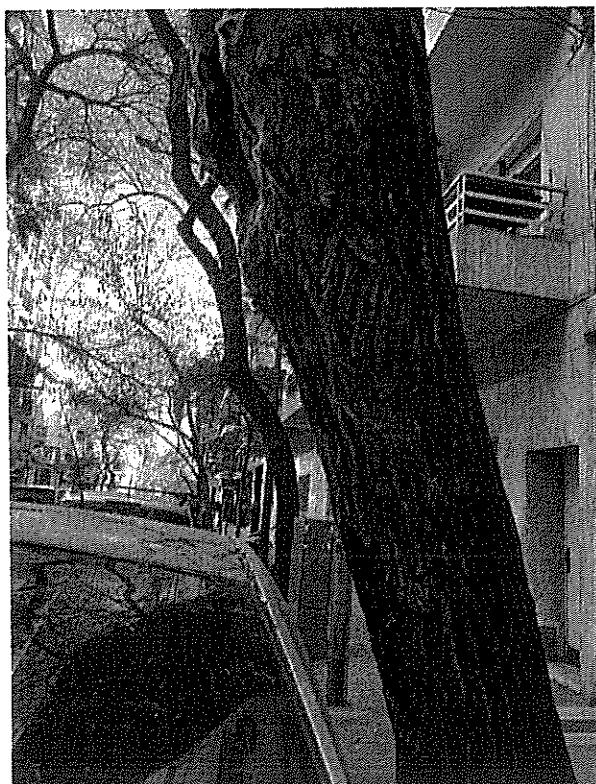
Nro: 2307

Inclinado hacia la calle. Si bien no se observa levantamiento de vereda, la copa desbalanceada y llega a invadir edificio de enfrente. Cavidades en fuste. Ramas secas. Se considera de riesgo y se deriva a extracción

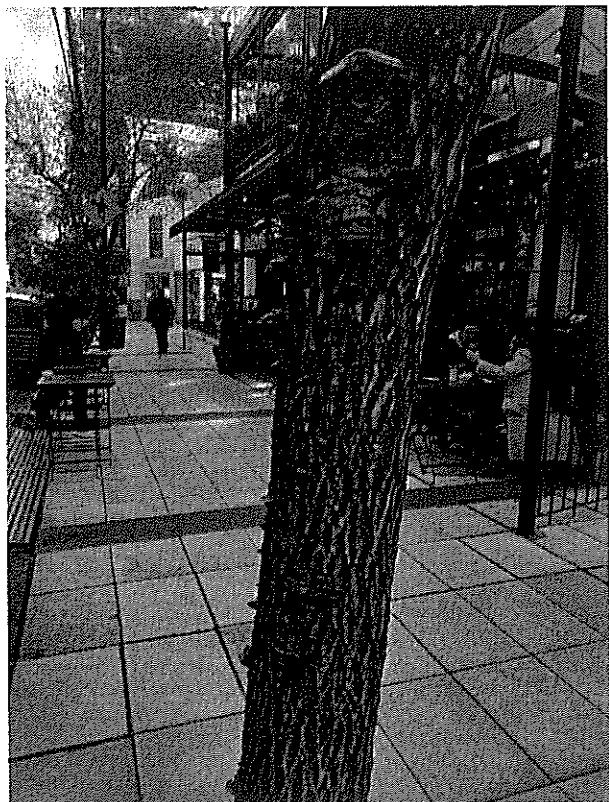
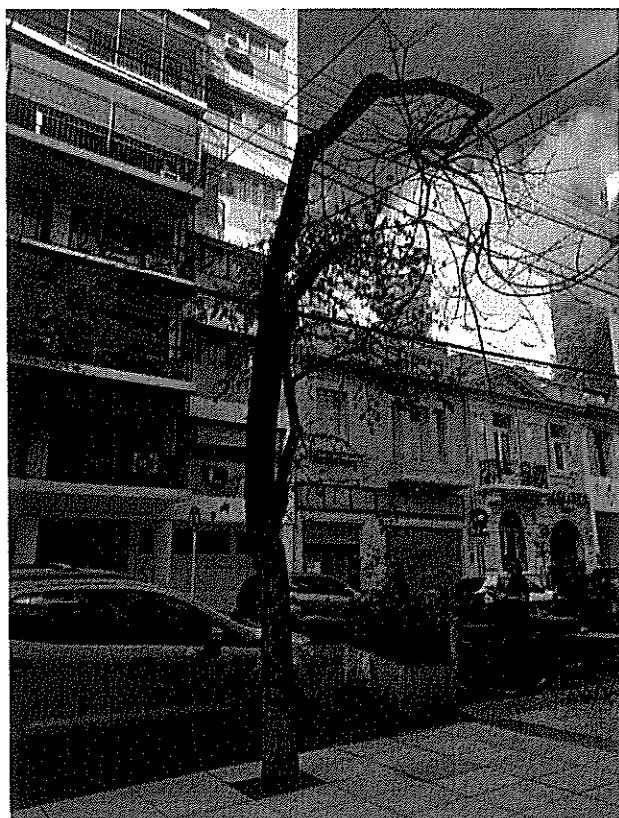
Nro: 2139

Seco

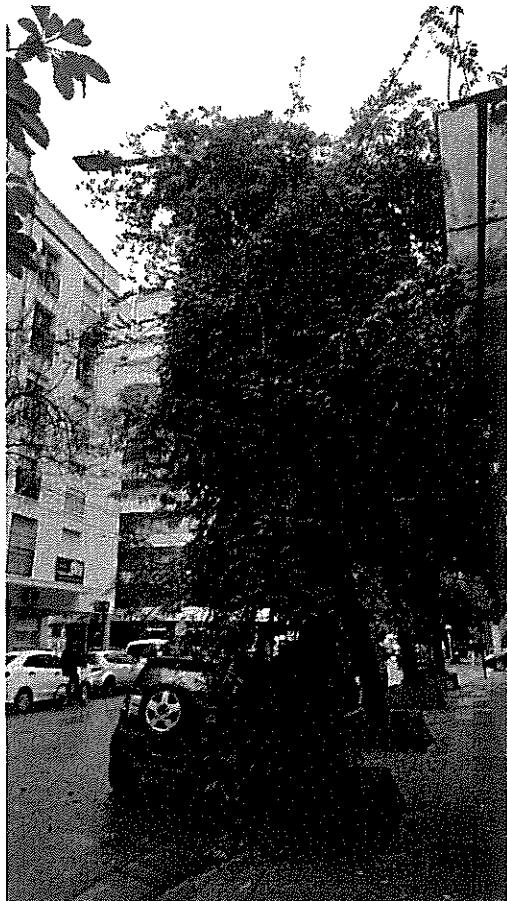
Nro: 3108 Ref.

Enredadera creciendo sobre poste de luz. Especie que no corresponde a arbolado público y perjudica la iluminación de a cuadra. Se deriva de ppp S00593628/25

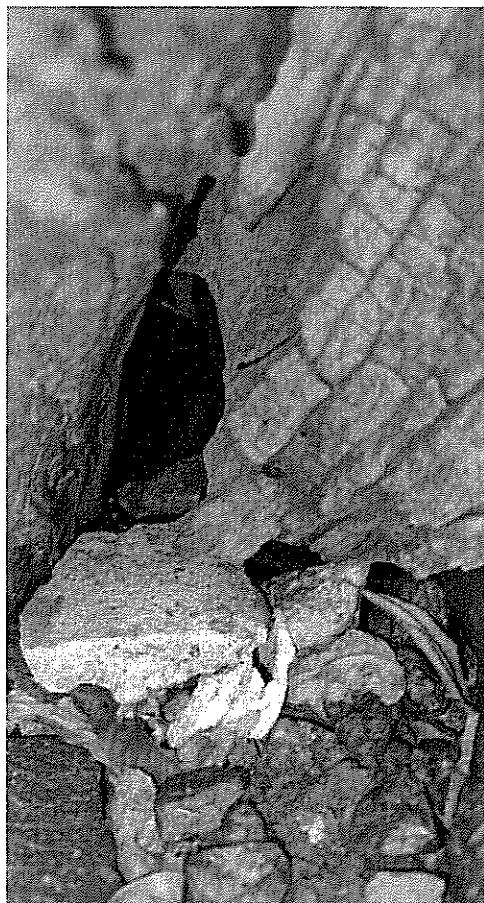
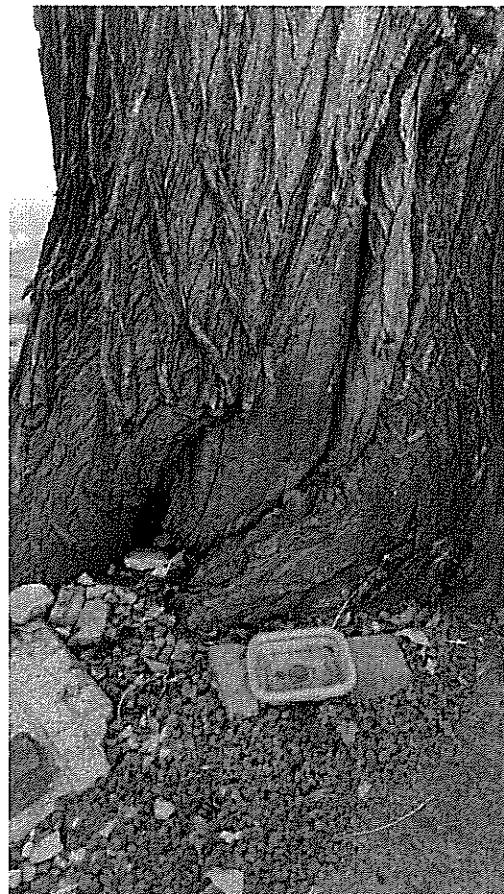
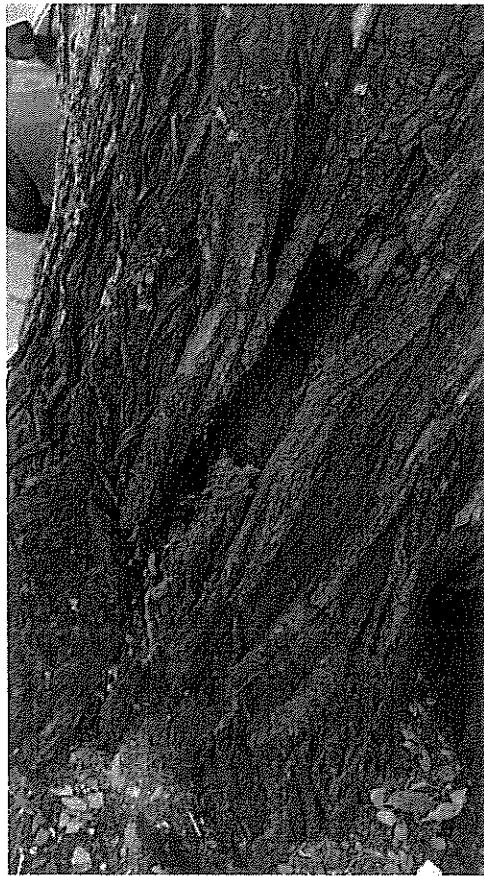
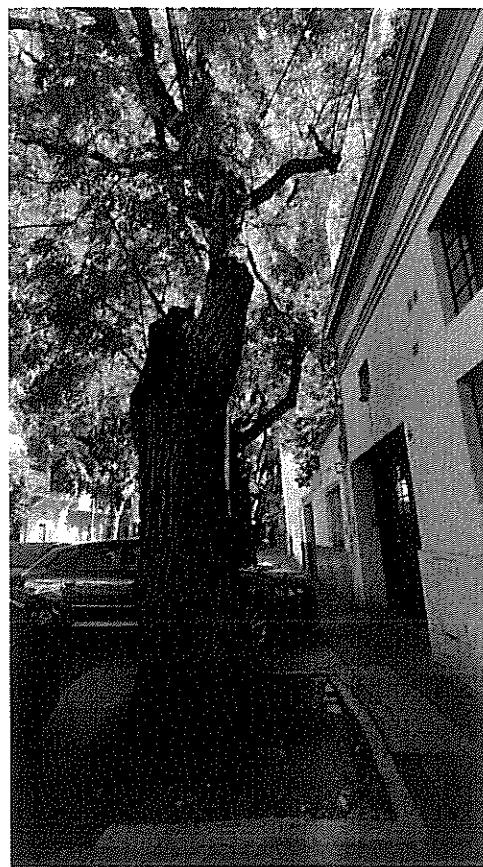
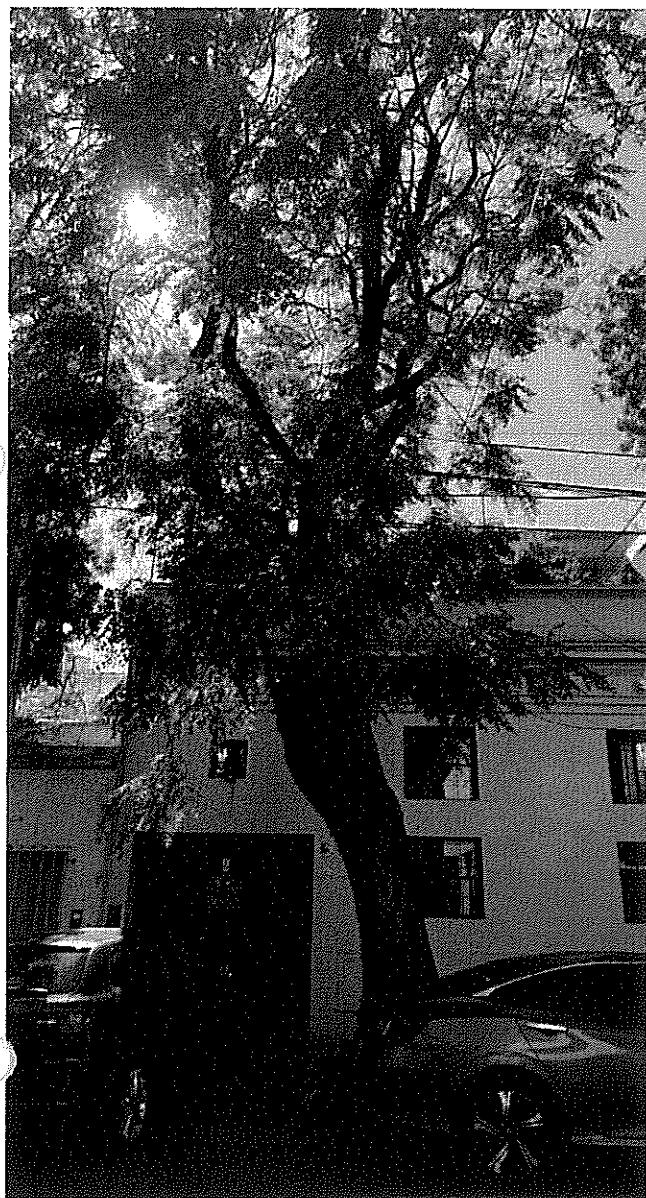
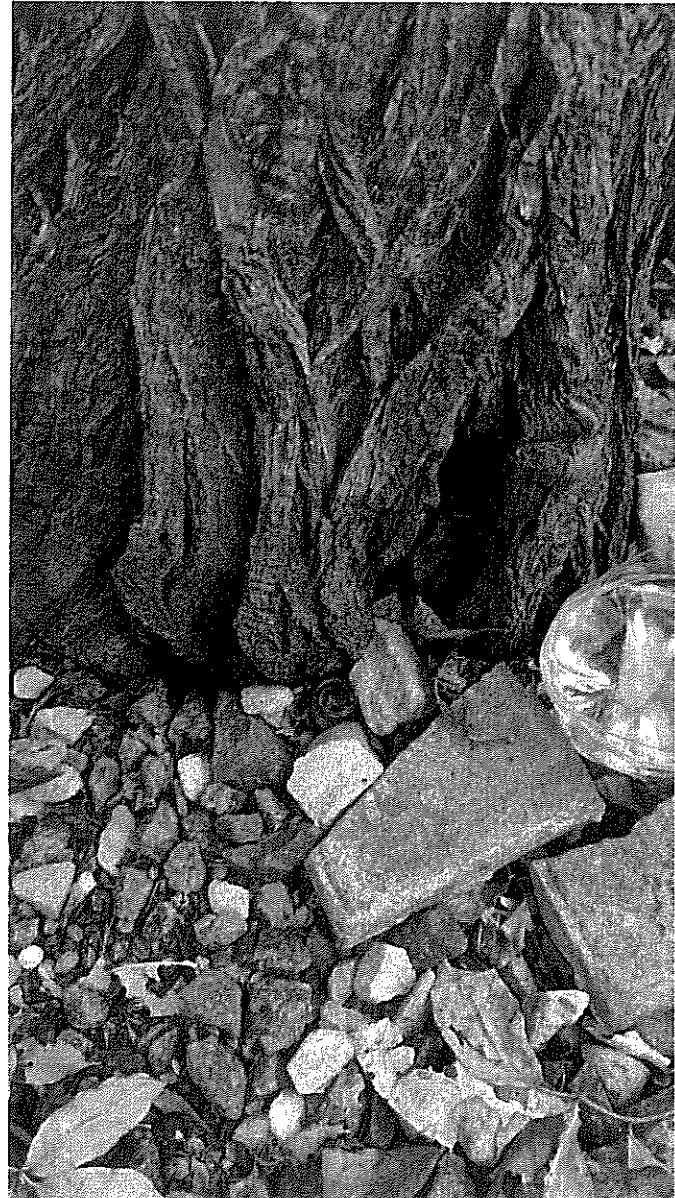
Nro: 1951 Ref.

Ejemplar ahuecado en la base del lado contrario al que se requiere hacer el corte de raíz. La vereda es muy angosta y no se puede prescindir de repararla ya que presenta un riesgo de seguridad vial. Por el estado del ejemplar y el corte de raíz que hay que realizarle es probable que pierda estabilidad, generando la posible caída del ejemplar. Por los motivos mencionados se decide su extracción.

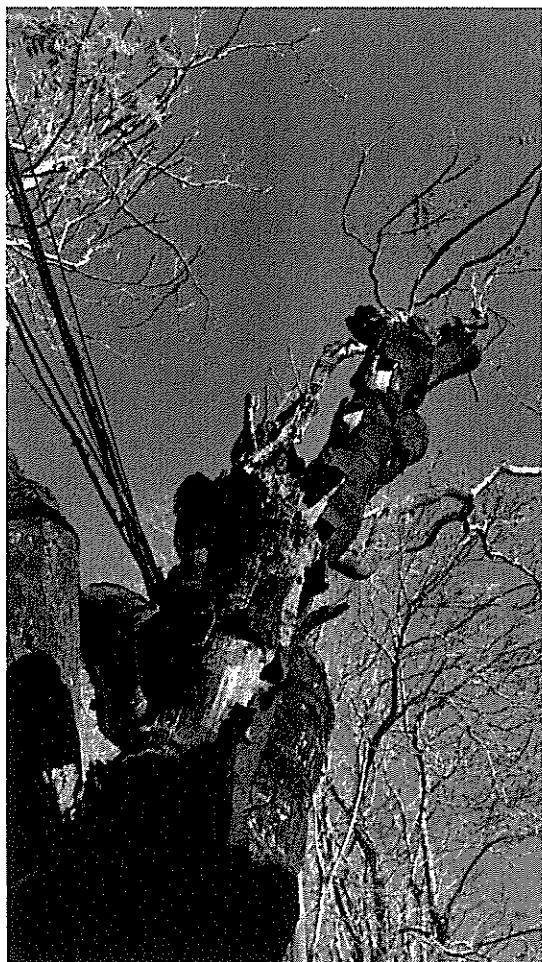
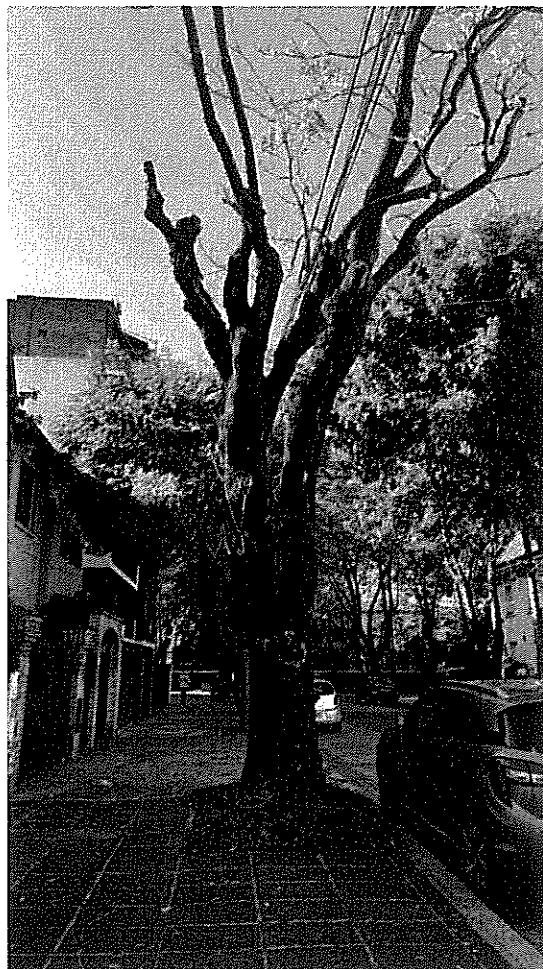
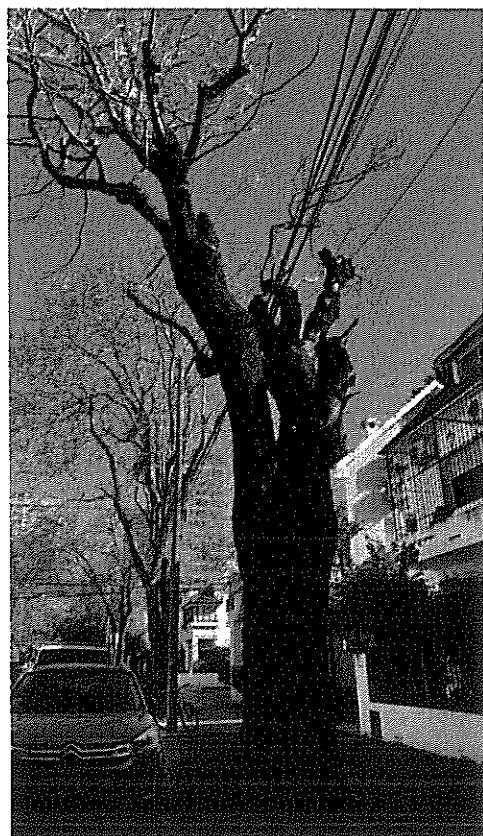
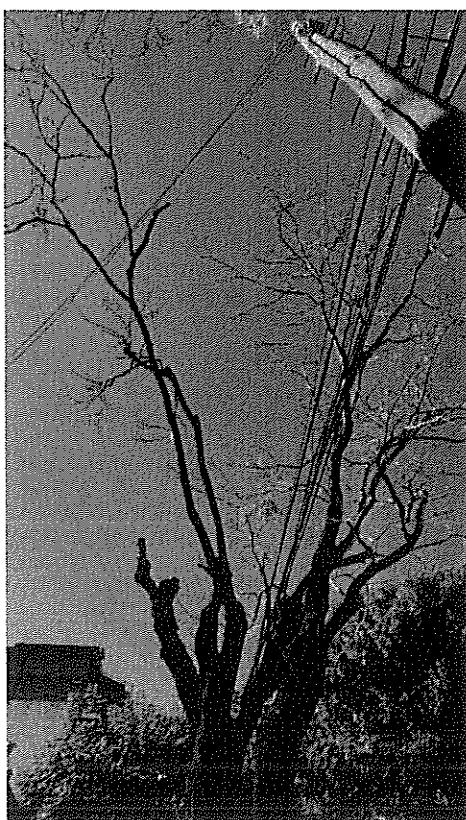
Nro: 1763 Ref.

Ejemplar con la mitad de la copa seca, fuste descortezado, múltiples ahuecamientos y signos de pudrición. Tuvo episodios de caída de ramas

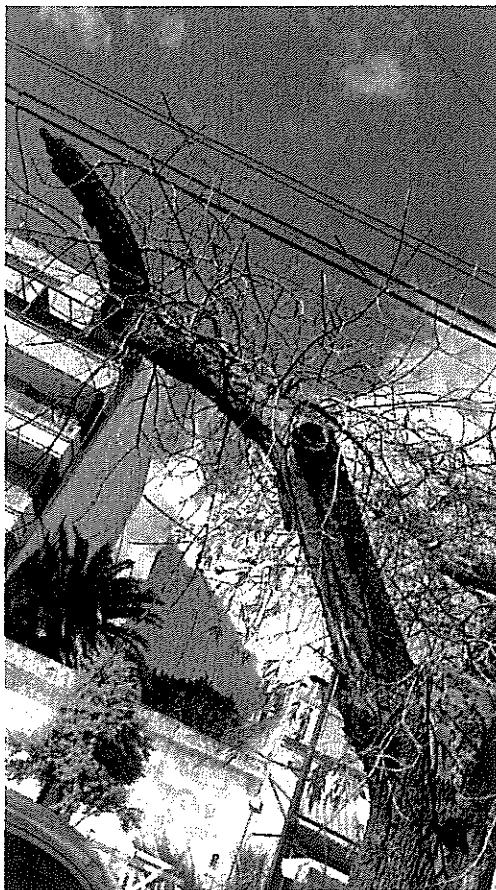
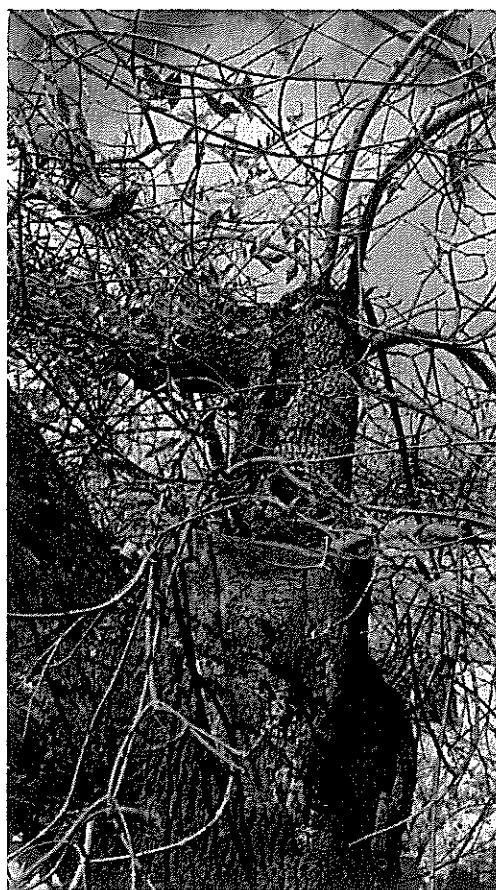
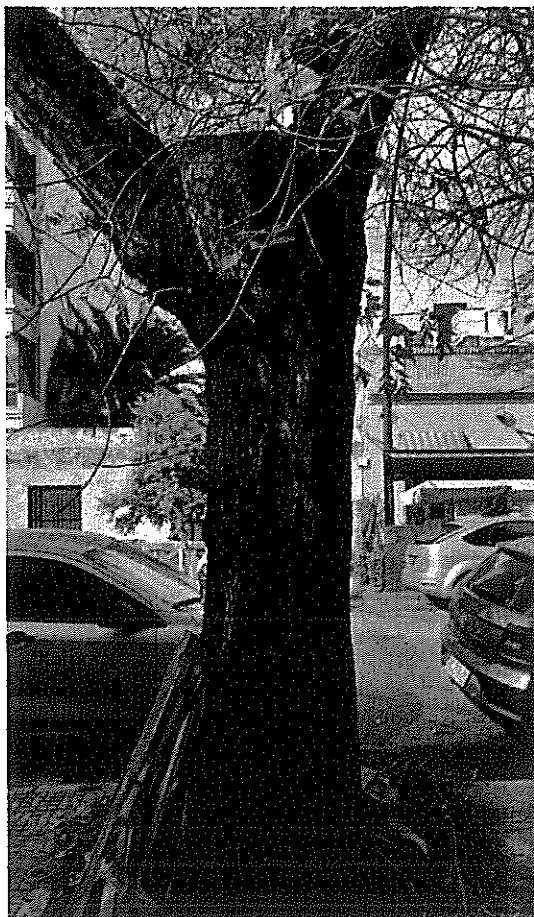
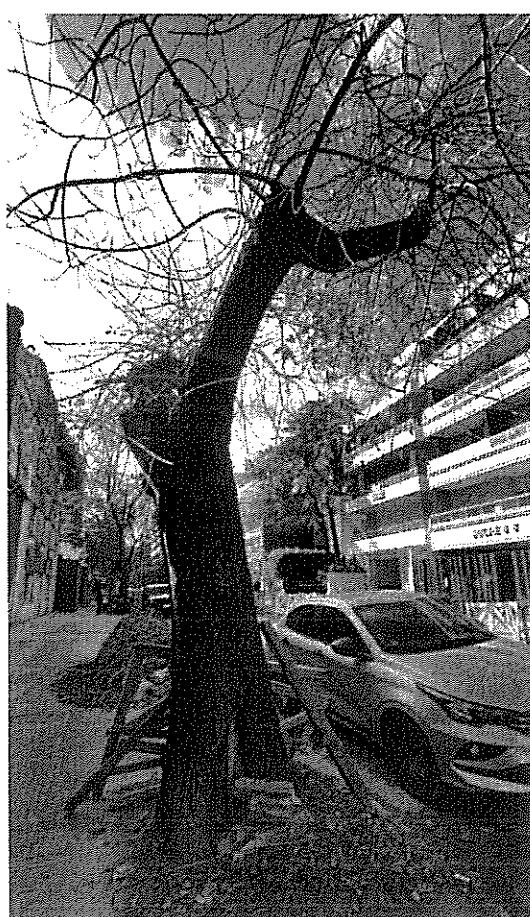
Nro: 881 889

Ejemplar con fuste y ramas principales descortezadas, cavidades grandes en la zona baja del fuste y micelio.

Presenta múltiples ahuecamientos.

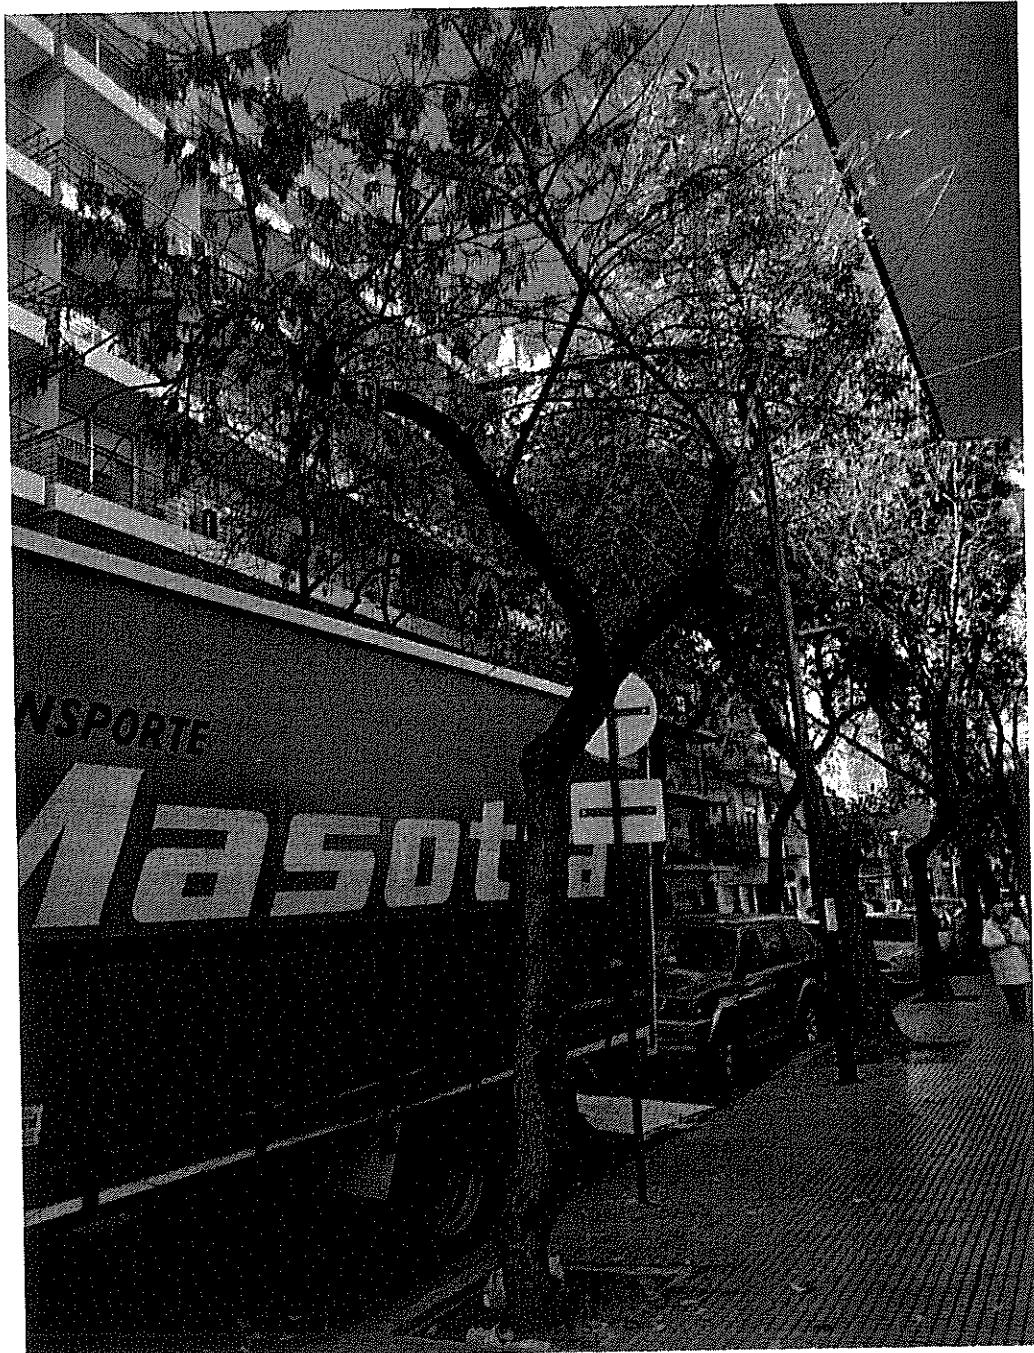
Nro: 2454

Base remanente al 50% con fructificaciones en el fuste.

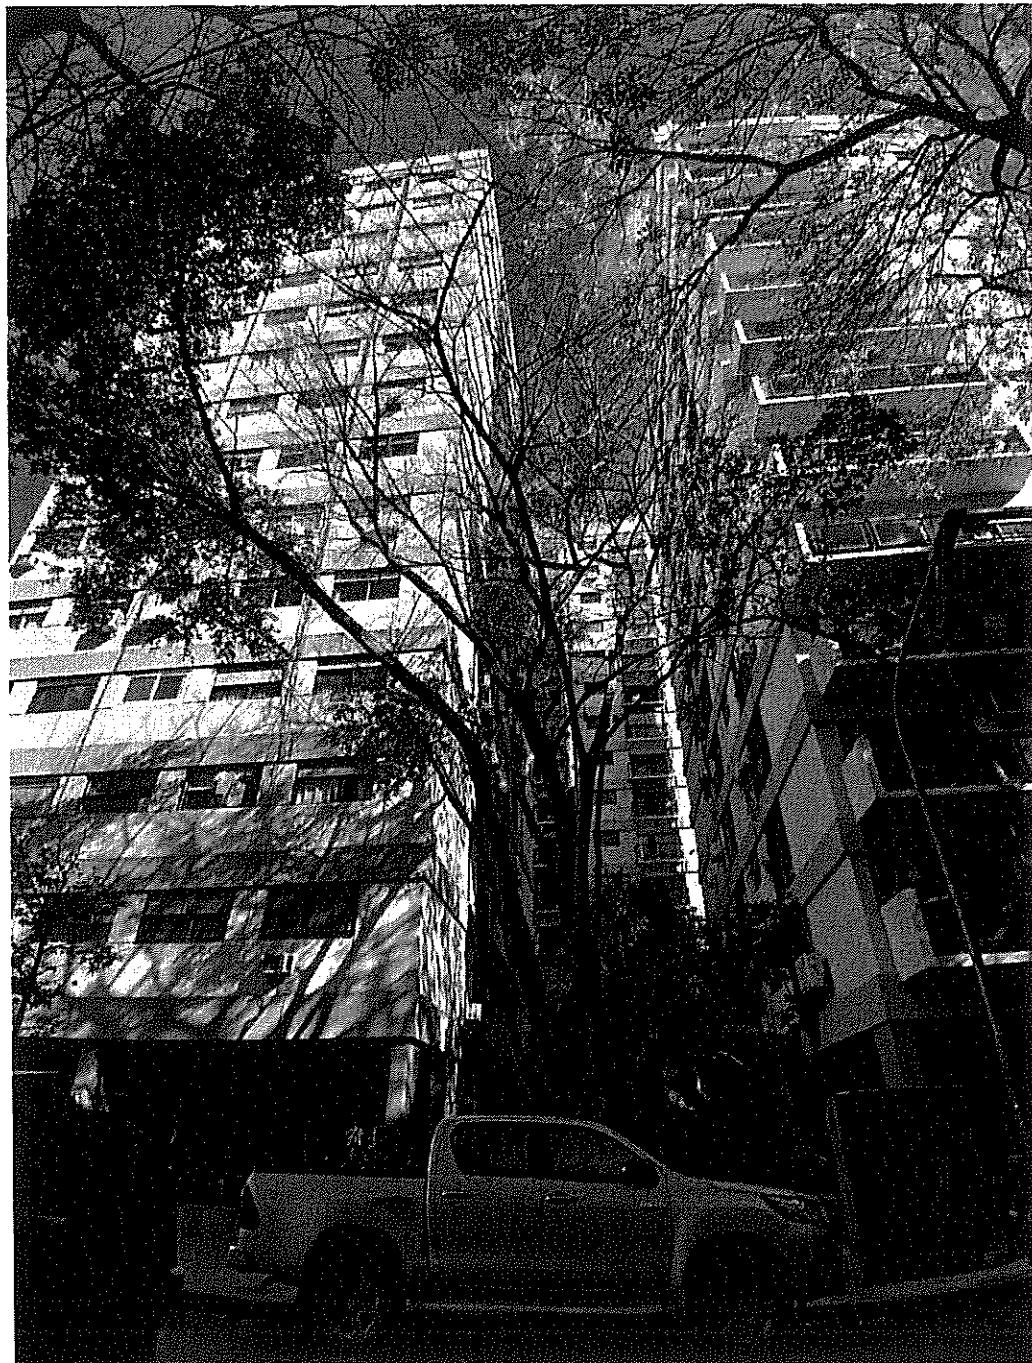
Gran porcentaje de copa seco. Se deriva a extracción
