## GOBIERNO DE LA CIUDAD DE BUENOS AIRES

### Resolución Presidencia Junta Comuna

**Referencia:** Extracción árboles Comuna 2 - ACTAS N° 2500 A 2502

# Planilla de Inspección de Árboles

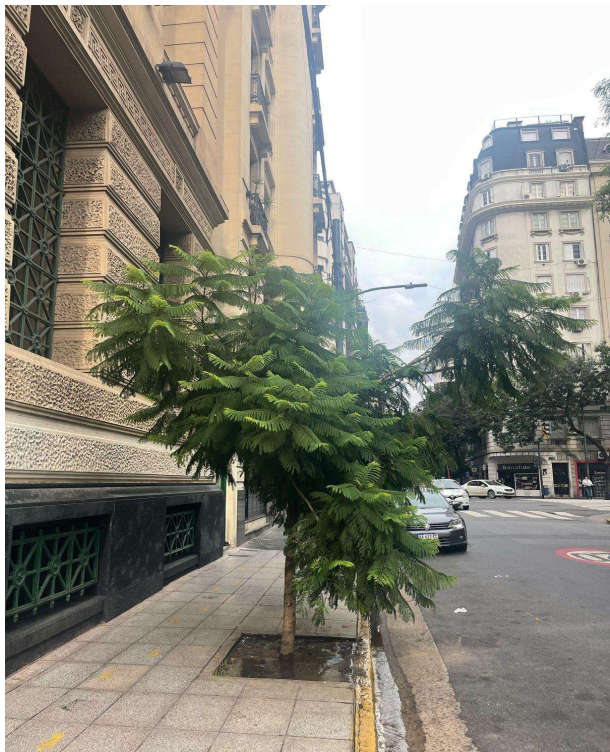
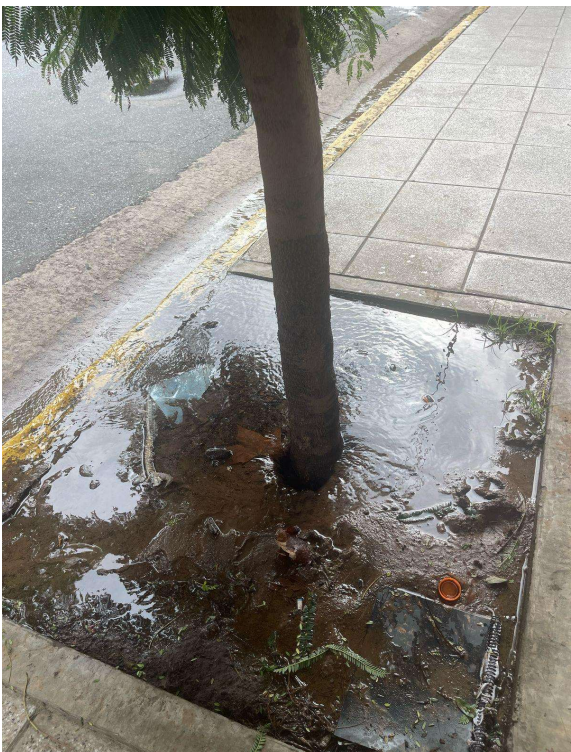
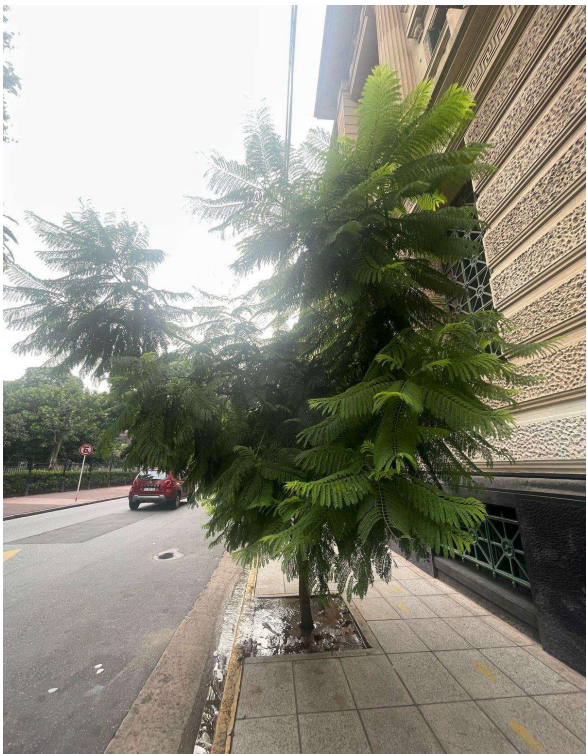
Calle Paraguay N° 1774 ☐ Árbol Seco ☐ Árbol Semi Seco

OBSERVACIONES Se requiere extracción de emergencia del ejemplar para facilitar la intervención de la empresa Aysa en los trabajos de reparación de la infraestructura hidráulica, debido a una pérdida de agua en el lugar.

☒ C: EXTRACCIÓN

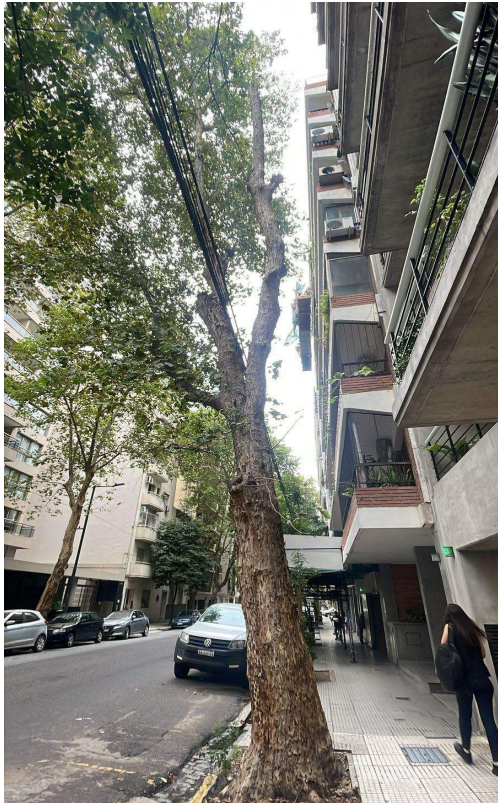
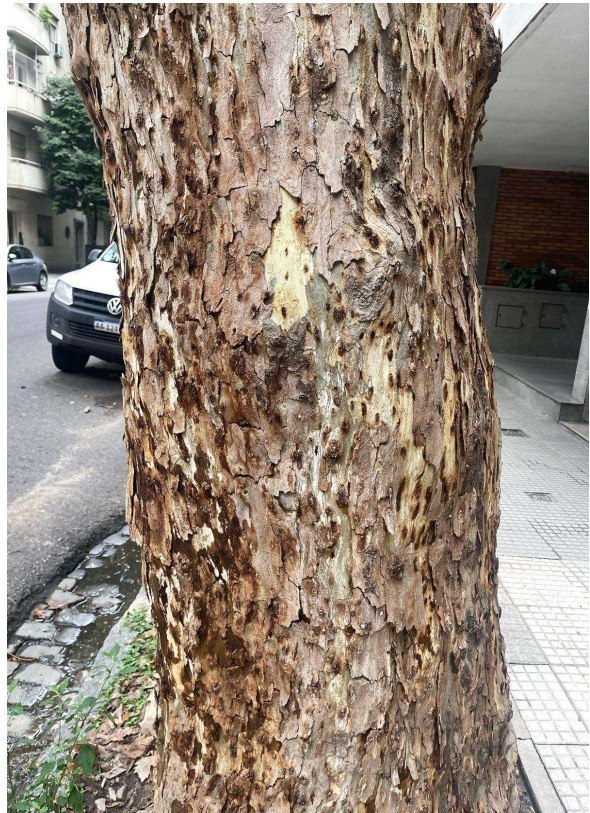
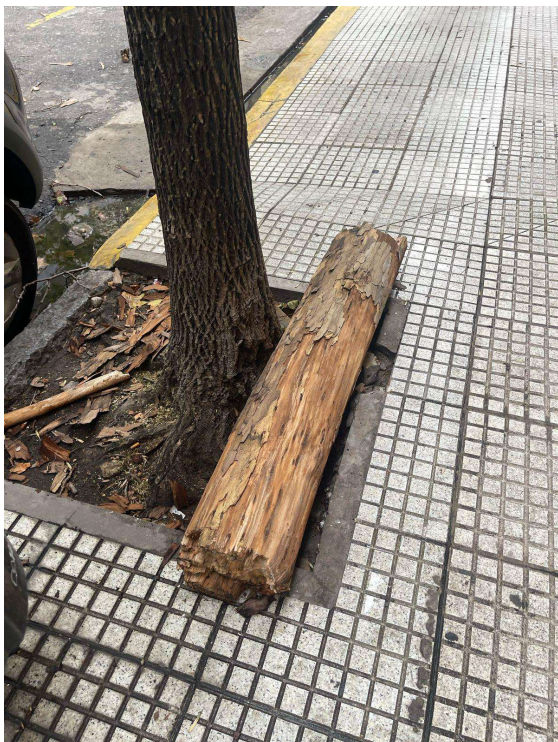
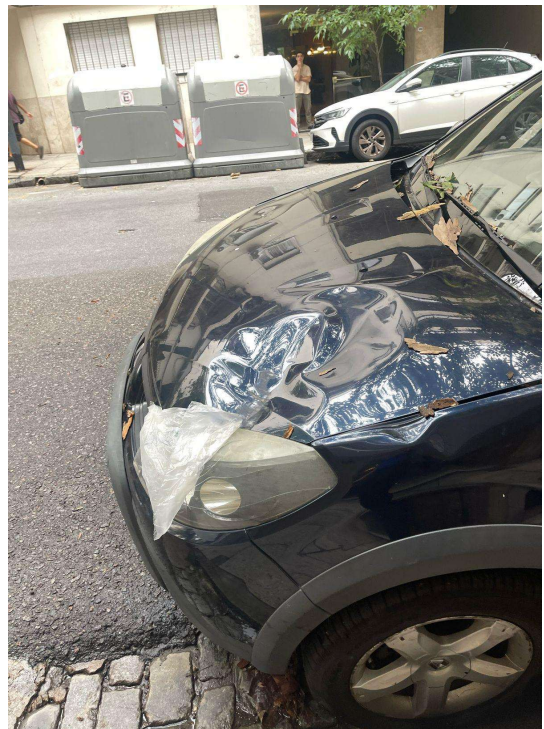
Calle Beruti N° 3062 LD ☐ Árbol Seco ☐ Árbol Semi Seco

☒ Quebradas / Fisuradas

☒ Secas / Secas en las puntas

OBSERVACIONES El árbol presenta claros signos de infestación por taladro (coleóptero), lo cual afecta su estabilidad estructural y aumenta el riesgo de caída. Además, se observa una rama seca que se ha quebrado parcialmente y ha caído sobre vehículos, dejando una sección aún adherida al árbol. Esta situación representa un peligro latente, ya que la rama podría desprenderse completamente y generar riesgos en la vía pública. En vista de estos peligros, se recomienda la extracción del ejemplar para garantizar la seguridad y prevenir posibles accidentes.

☒ C: EXTRACCIÓN

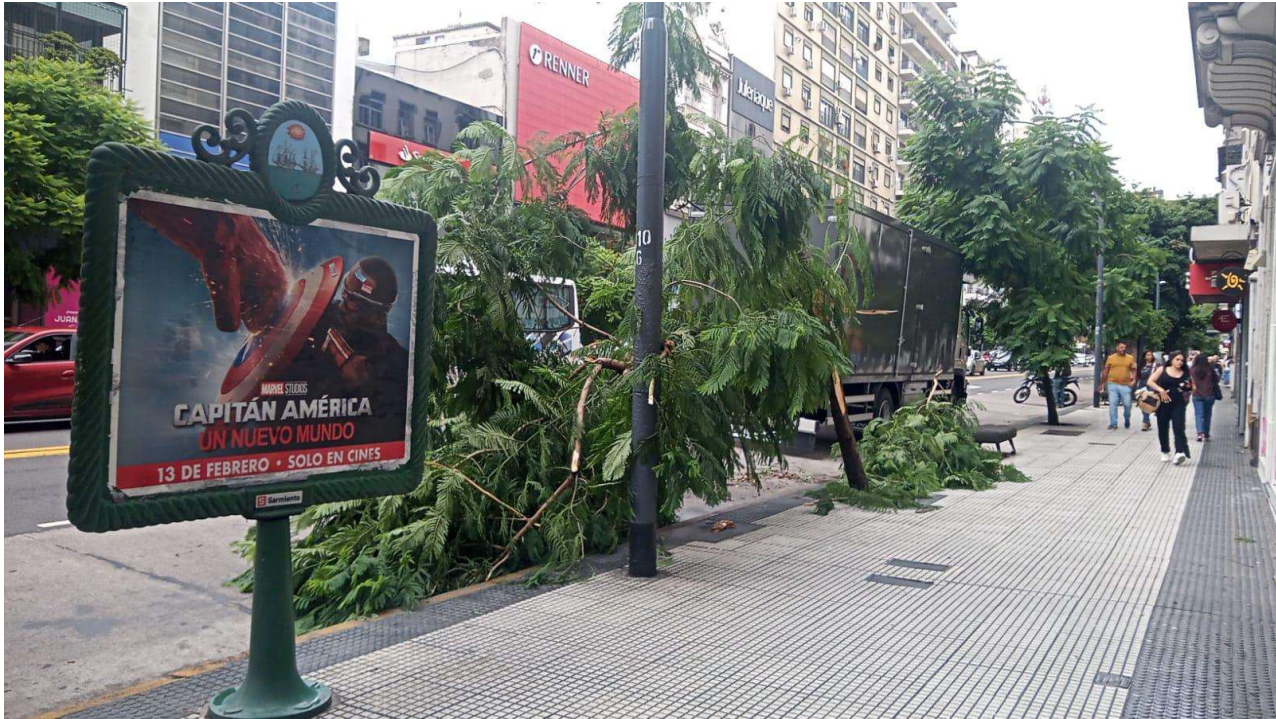
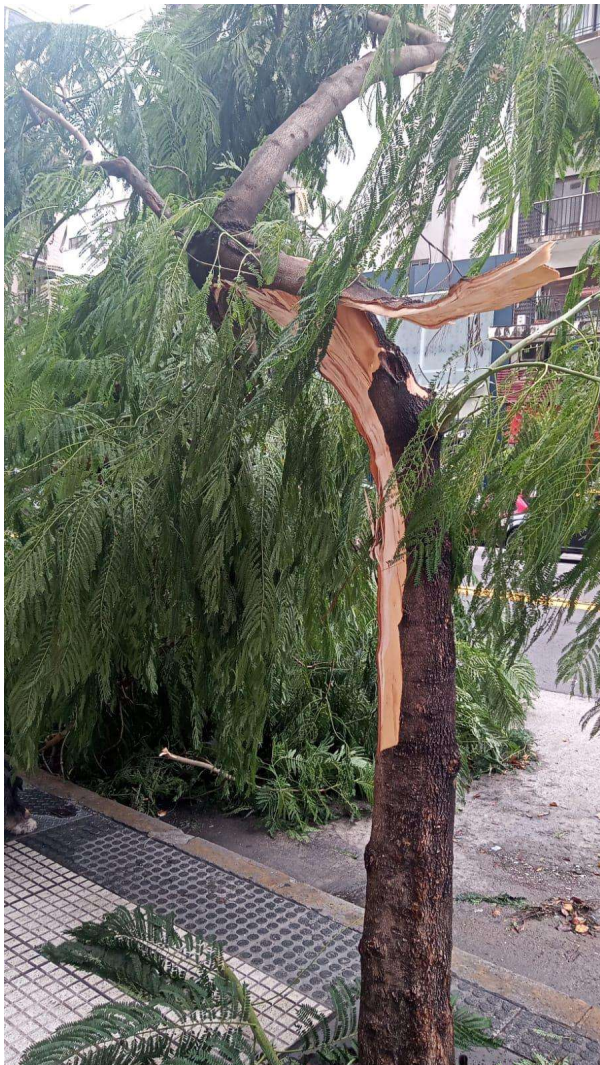
Calle Santa Fe Av. N° 1619 ☐ Árbol Seco ☐ Árbol Semi Seco

Ejemplar quebrado en tormenta, su recuperacion es irreversible, se requiere extraccion de emergencia

- ☐ Balanceo
- ☒ C: EXTRACCIÓN
- ☐ E: TRASPLANTE
- ☐ D: TRATAMIENTO SANITARIO
