## GOBIERNO DE LA CIUDAD DE BUENOS AIRES

### Resolución Presidencia Junta Comuna

**Referencia:** S/ Extracción árboles Comuna 2 - ACTAS N° 2503 A 2512

**Planilla de Inspección de Árboles**

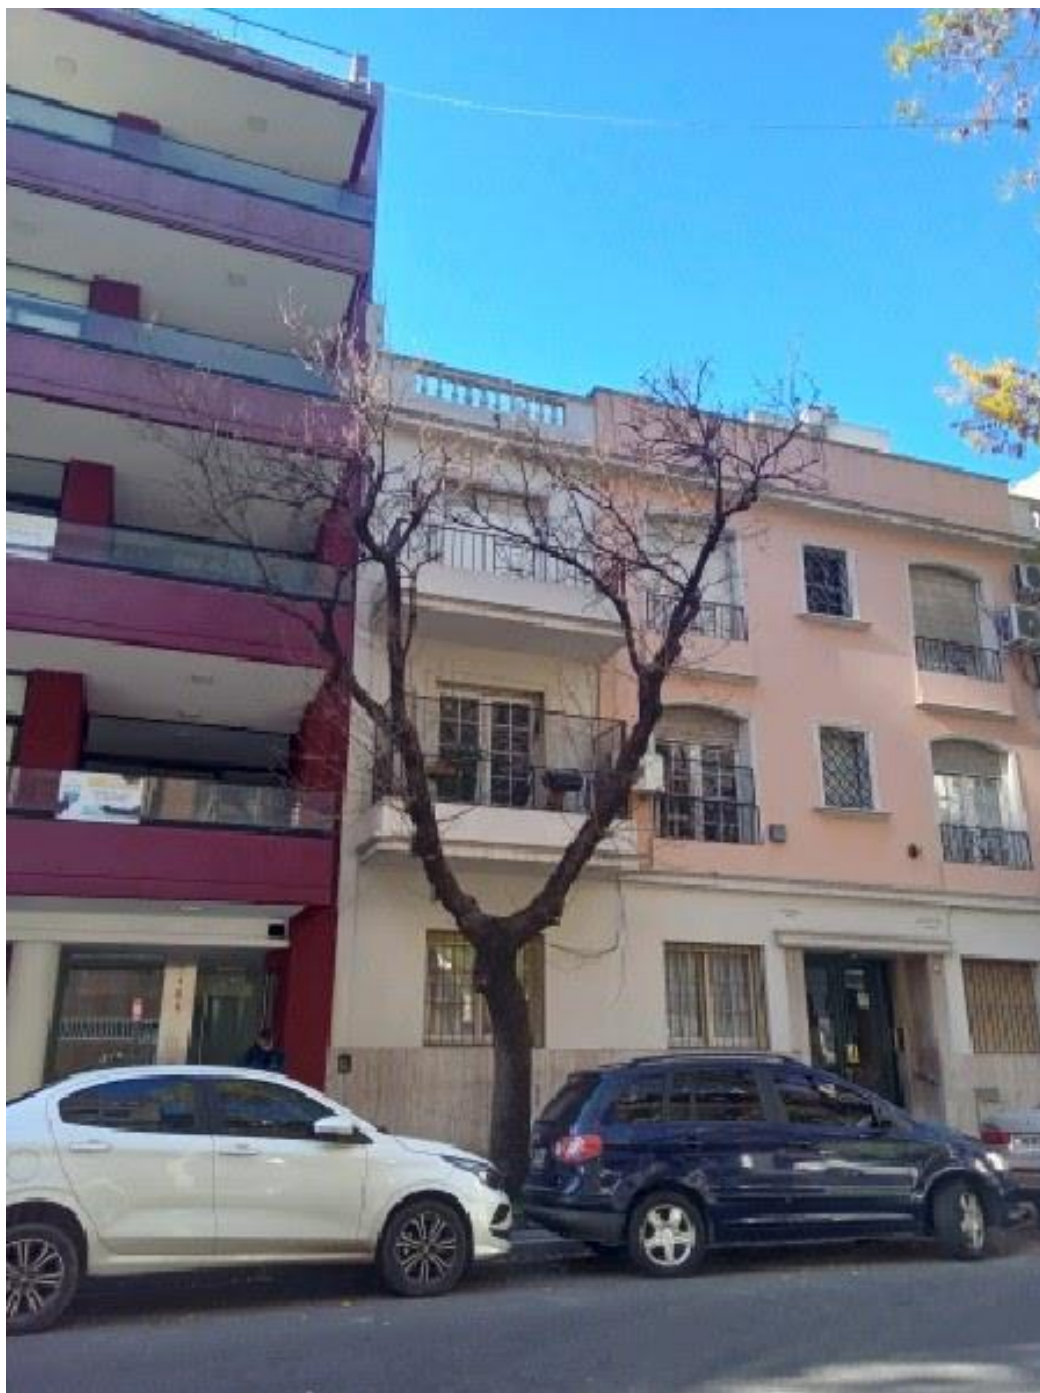
Calle .....Aguero1145LA...

Calle: A g u e r o N° 1145 LA ☐ Árbol Seco ☒ Árbol Semi Seco ☐

Altura aprox. (m) 40 DAP (cm) 13 Inclinação: SI ☒ NO ☐ Mayor a 40° ☐ Menor a 40°

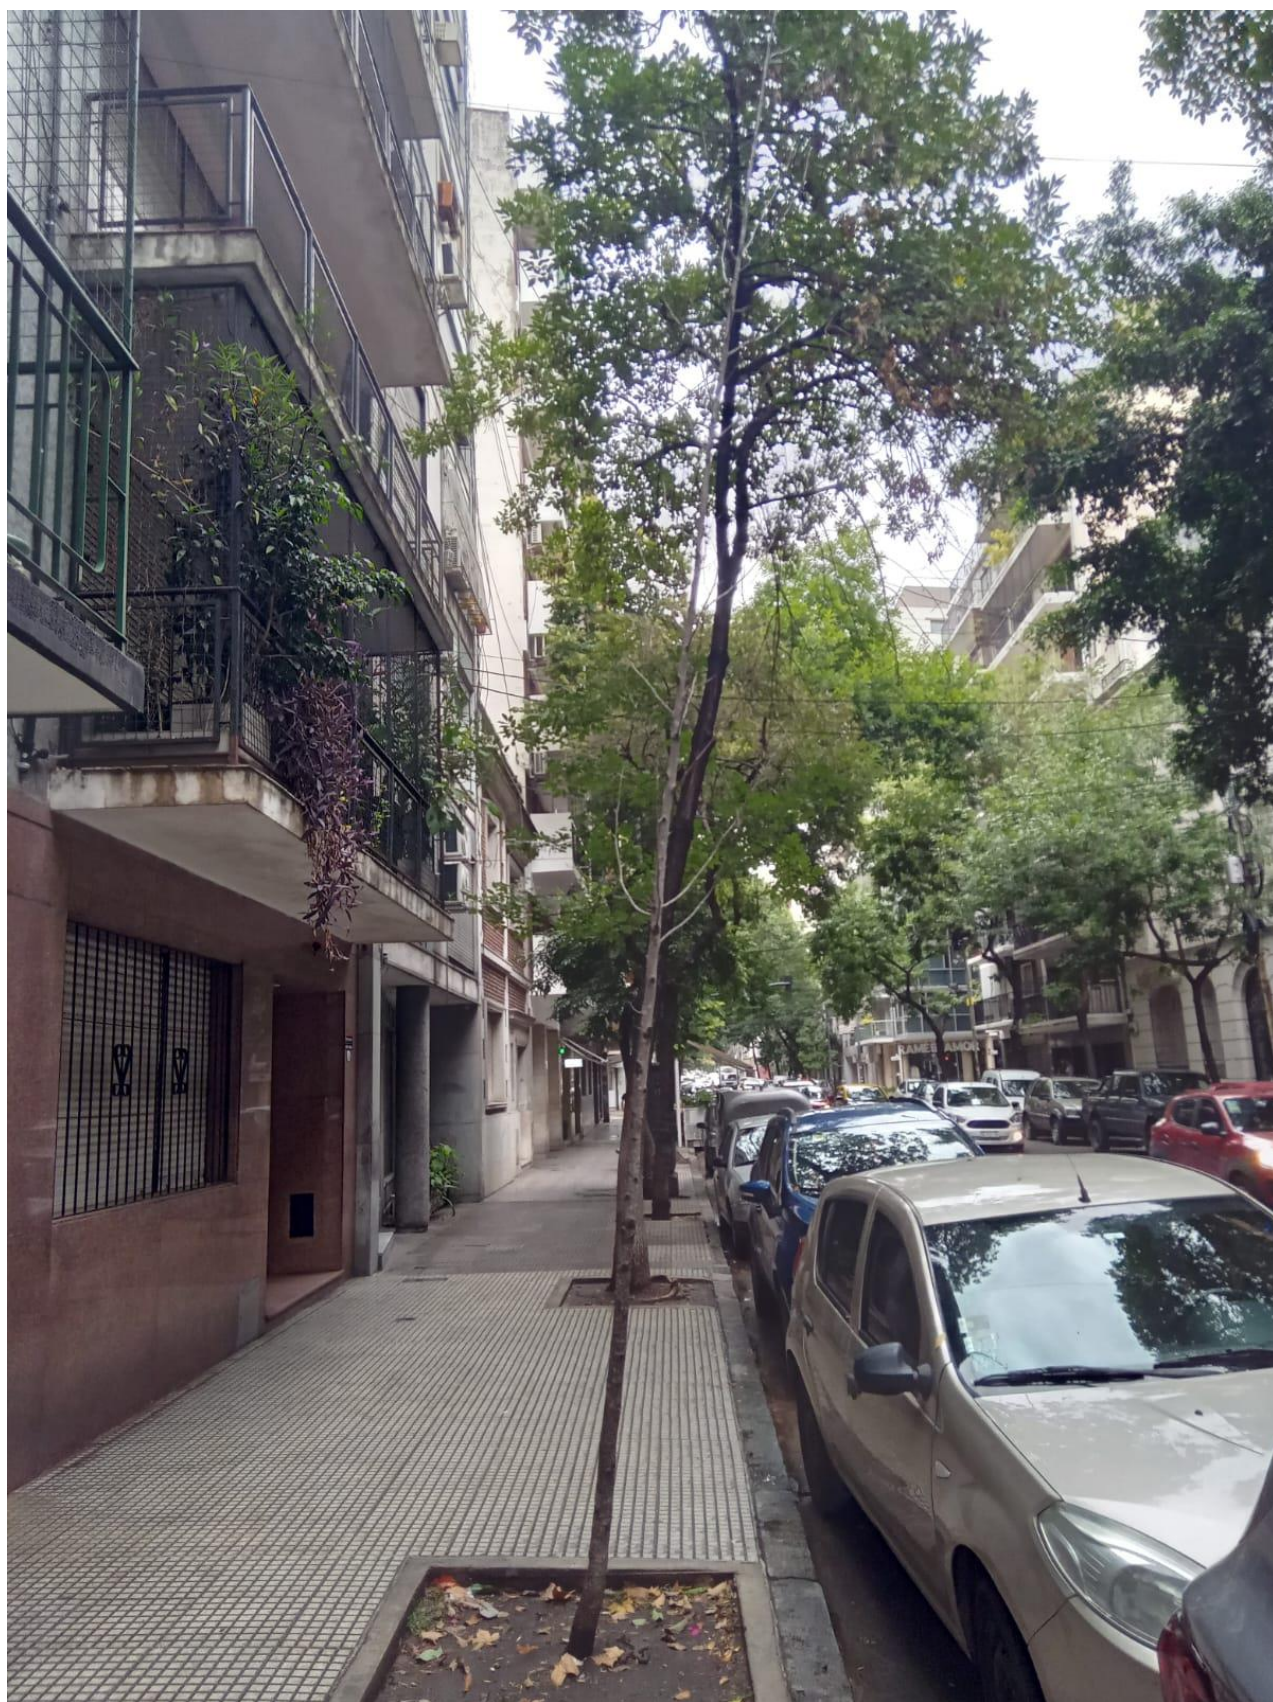
Calle .....Austria2251EX..

Calle: A u s t r i a N° 2251 EX Árbol Seco ☒ Árbol Semi Seco ☐

Altura aprox. (m) 9 DAP (cm) 8 Inclínación: SI ☒ NO ☐ Mayor a 40° ☐ Menor a 40°  
Orientación de la inclinación ☐ Hacia la calle ☐ Hacia la propiedad ☐ Hacia el largo de la vereda  
☐ Descopado ☐ Descopado y brotado ☐ Copa desbalanceada

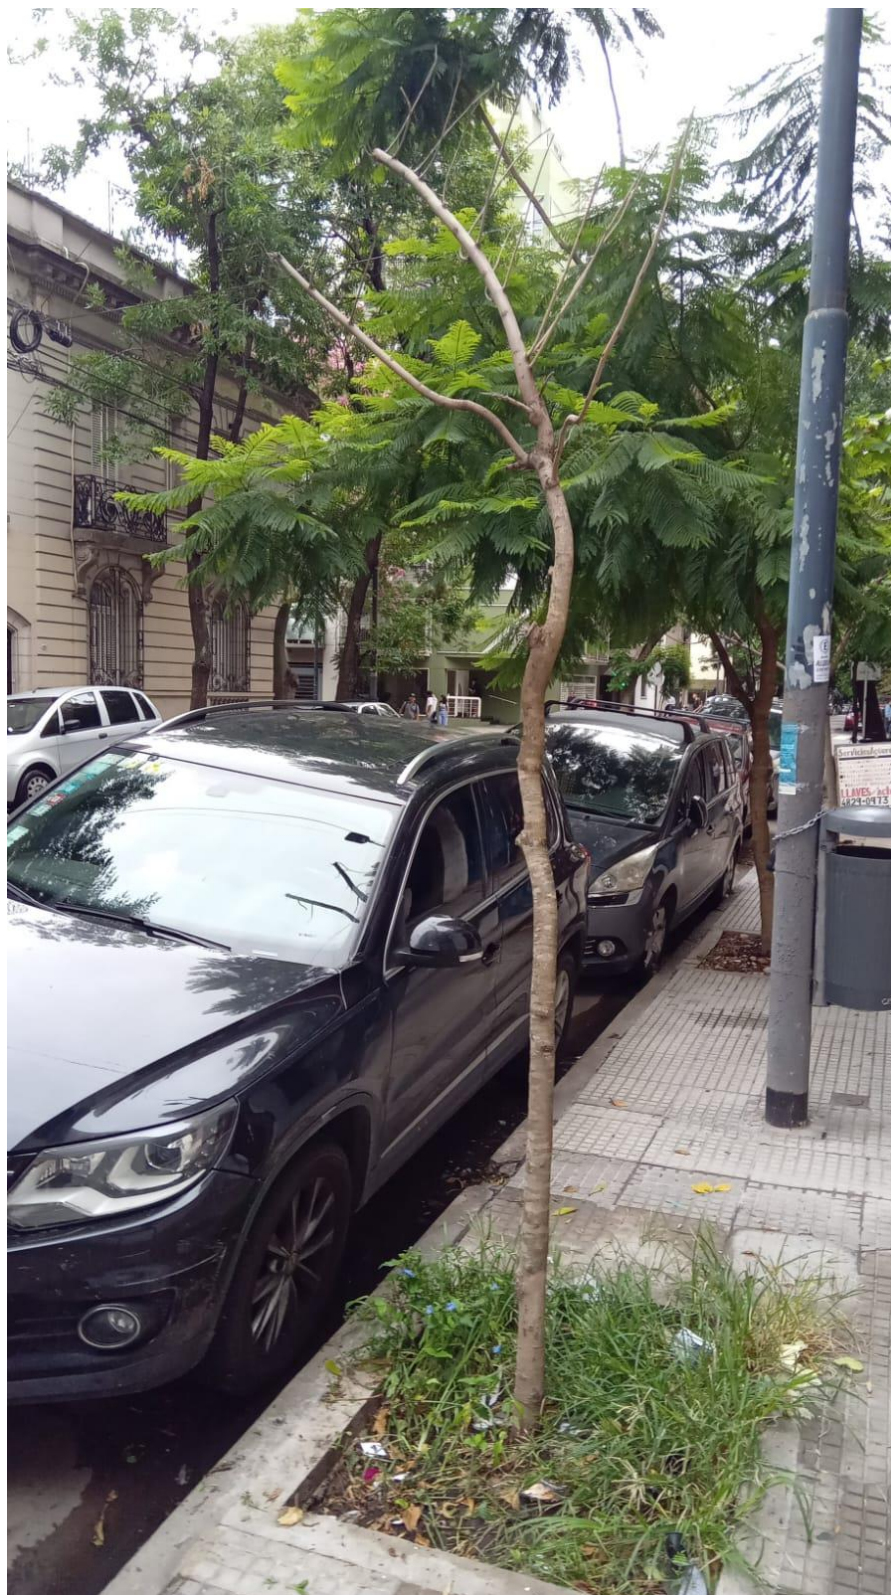
Calle .....Aguero1979EX..

Calle: A g u e r o N° 1979 EX Árbol Seco ☒ Árbol Semi Seco ☐

☐ Tocones ☐ Excesivas / Cruzadas ☐ Con mal ángulo de inserción  
☒ Quebradas / Fisuradas ☐ Secas / Secas en las puntas ☐ Bajas  
☐ Codominancias ☐ Con cavidades / Tumores / Cancros ☐ Que invaden espacio aéreo

☐ De coloración anormal ☒ Defoliación Total ☐ Con signos de insectos ☐ Con manchas foliares  
☐ Defoliación Parcial Síntomas de enfermedades

☒ C: EXTRACCIÓN

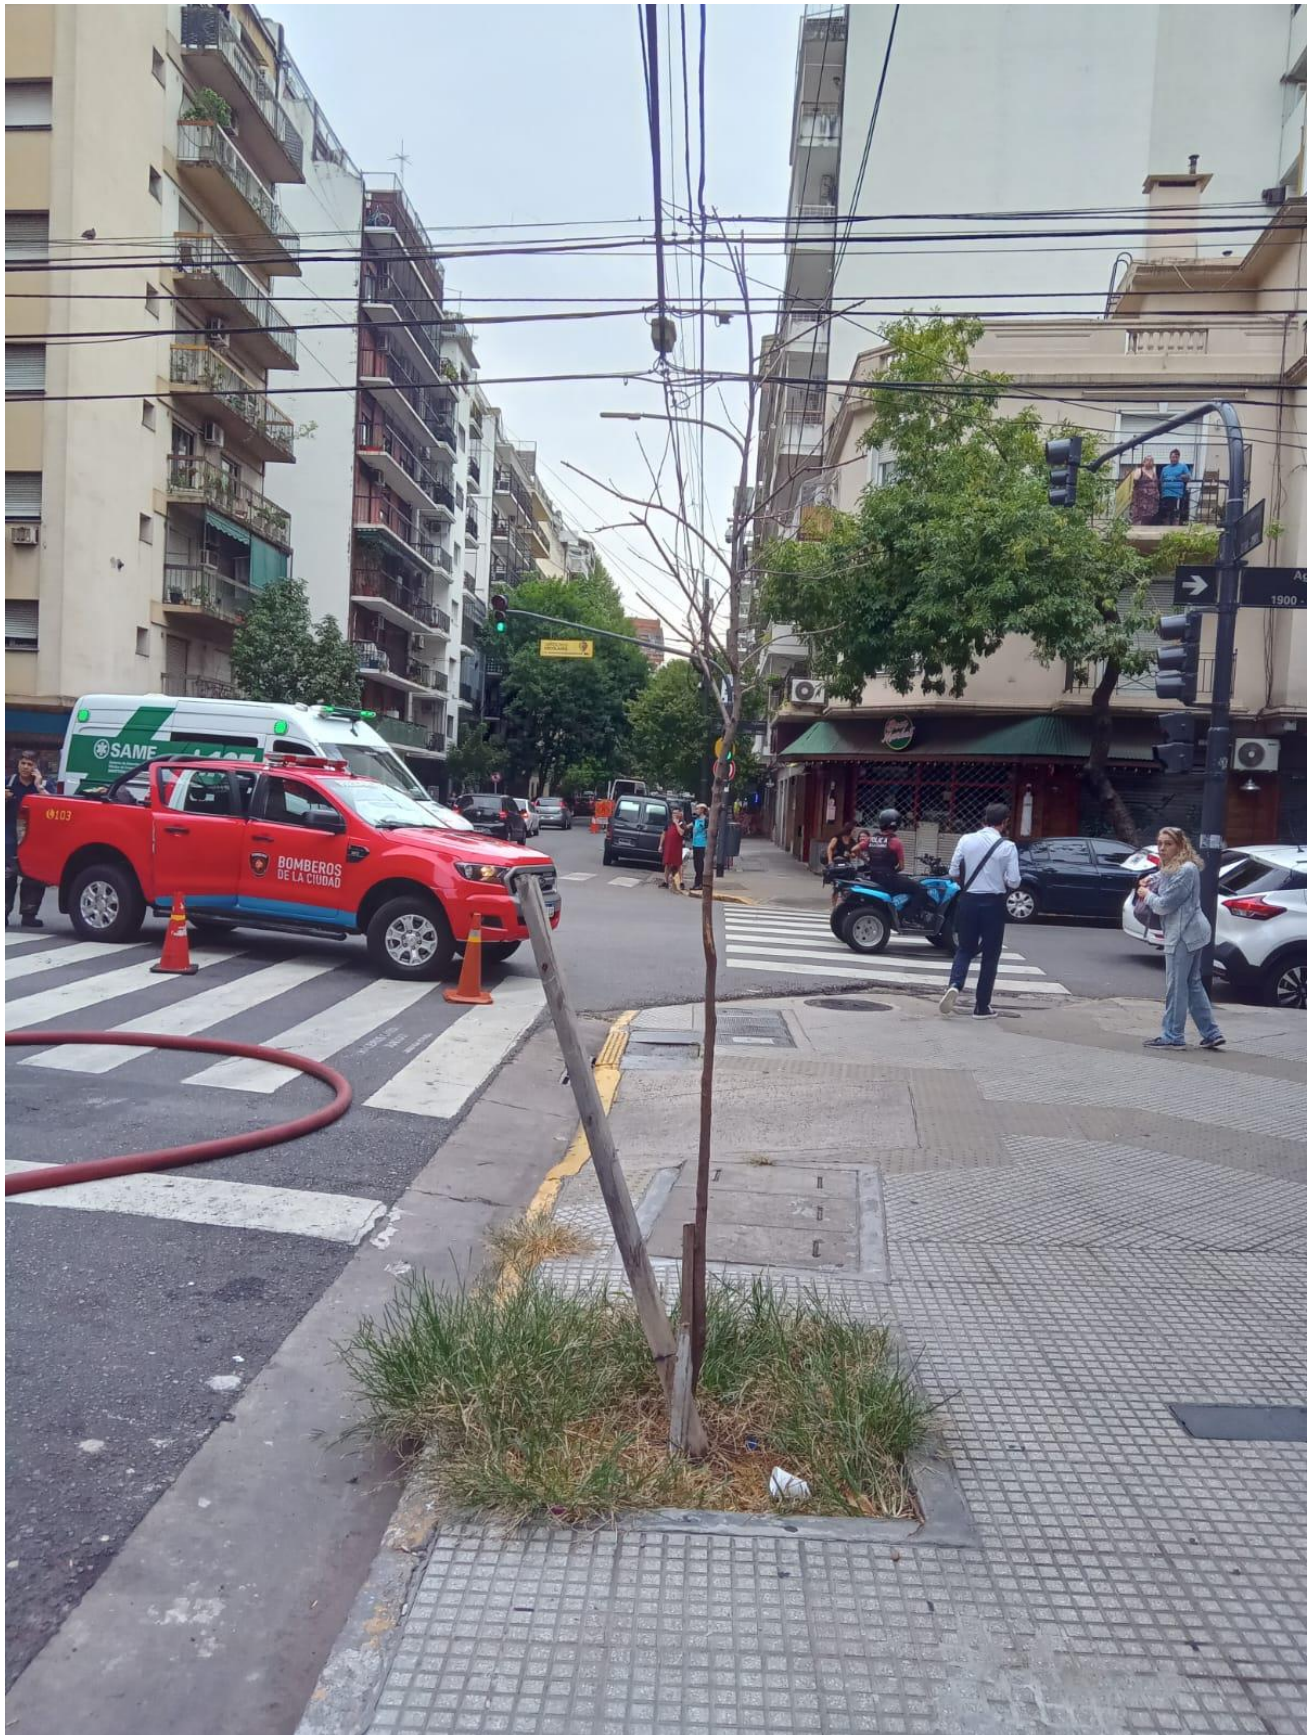
Calle: J u n c a l N° 2712 LD Árbol Seco ☒ Árbol Semi Seco ☐

☐ Tocones ☐ Excesivas / Cruzadas ☐ Con mal ángulo de inserción  
☐ Quebradas / Fisuradas ☒ Secas / Secas en las puntas ☐ Bajas  
☐ Codominancias ☐ Con cavidades / Tumores / Cancros ☐ Que invaden espacio aéreo

☐ De coloración anormal ☒ Defoliación Total ☐ Con signos de insectos ☐ Con manchas foliares  
☐ Defoliación Parcial Síntomas de enfermedades

☒ C: EXTRACCIÓN

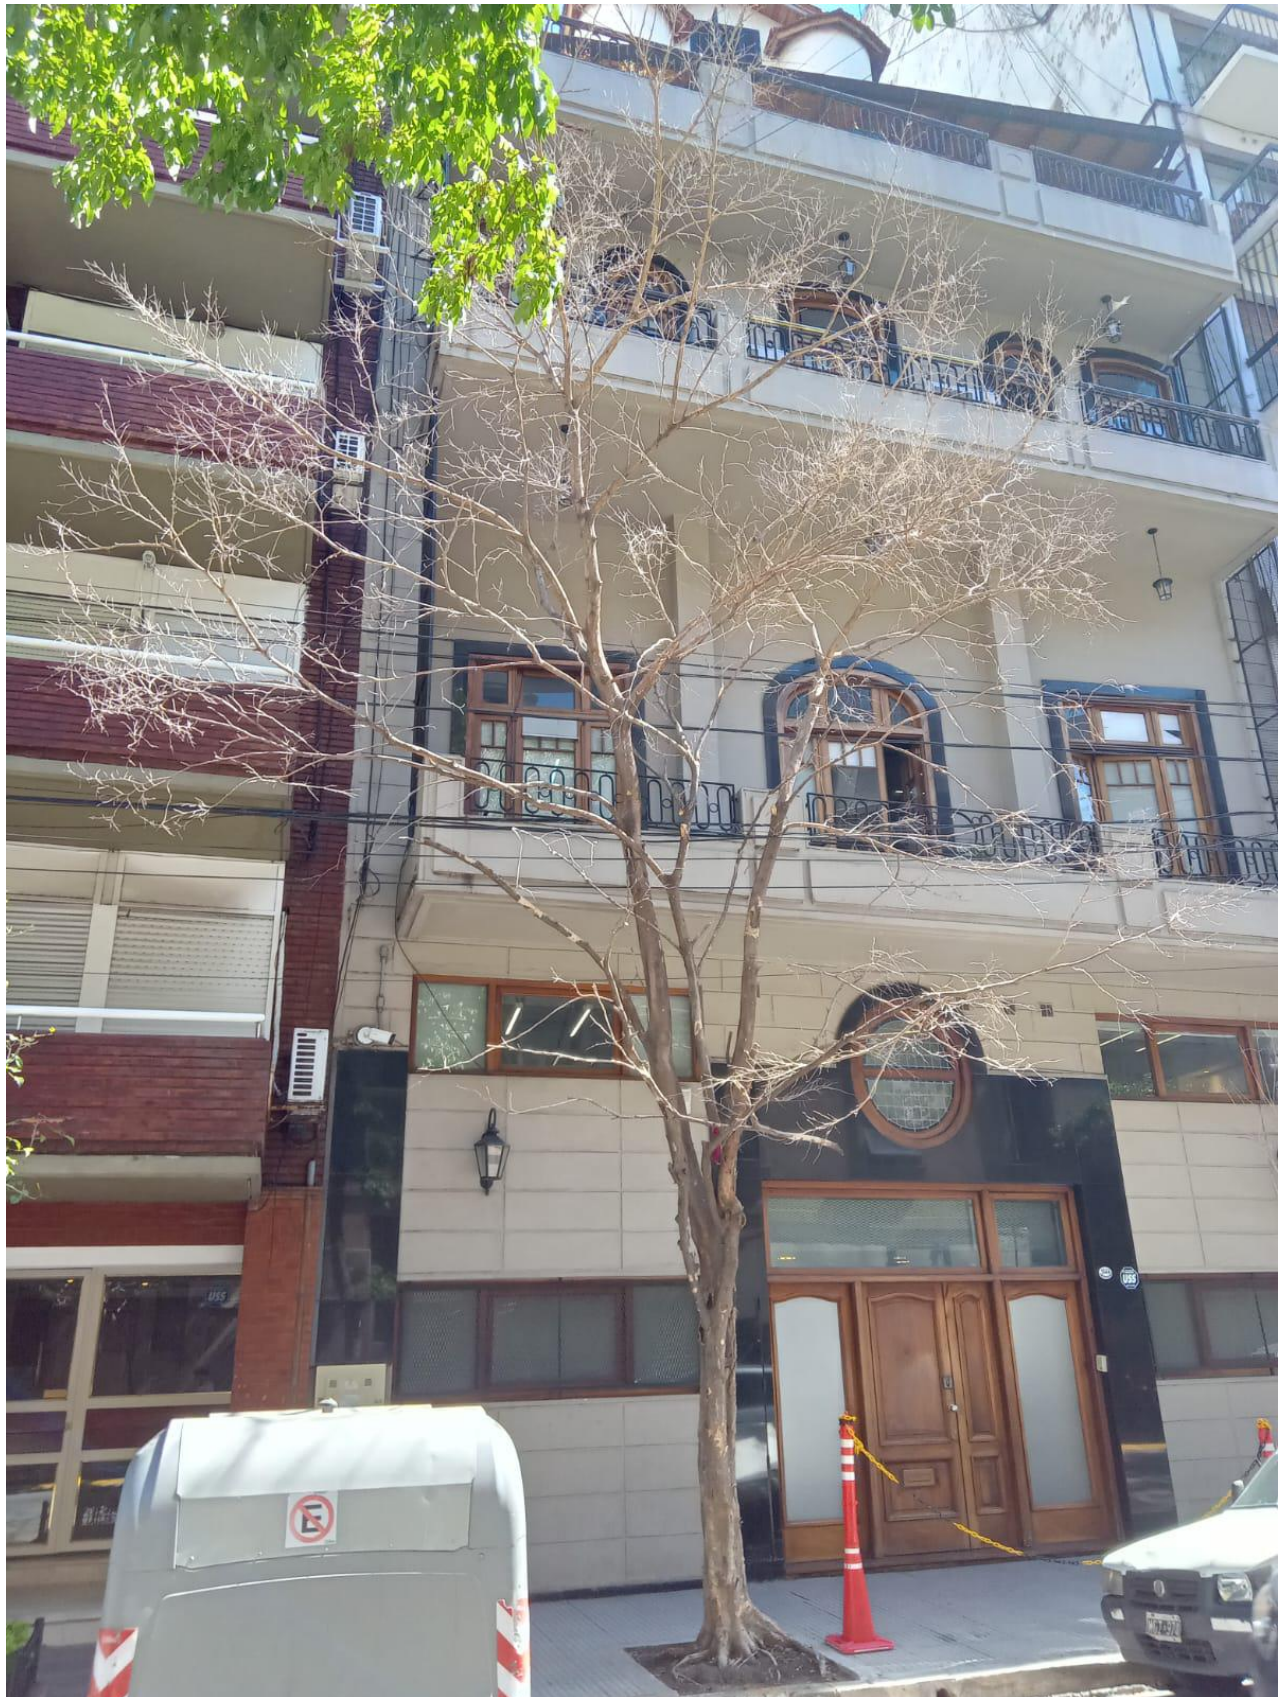
Calle .....Ecuador1644LD

Calle: E c u a d o r N° 1644 LD Árbol Seco ☒ Árbol Semi Seco ☐

☐ Tocones ☐ Excesivas / Cruzadas ☐ Con mal ángulo de inserción  
☐ Quebradas / Fisuradas ☒ Secas / Secas en las puntas ☐ Bajas  
☐ Codominancias ☐ Con cavidades / Tumores / Cancros ☐ Que invaden espacio aéreo

☐ De coloración anormal ☒ Defoliación Total ☐ Con signos de insectos ☐ Con manchas foliares  
☐ Defoliación Parcial Síntomas de enfermedades: .....

☒ C: EXTRACCIÓN

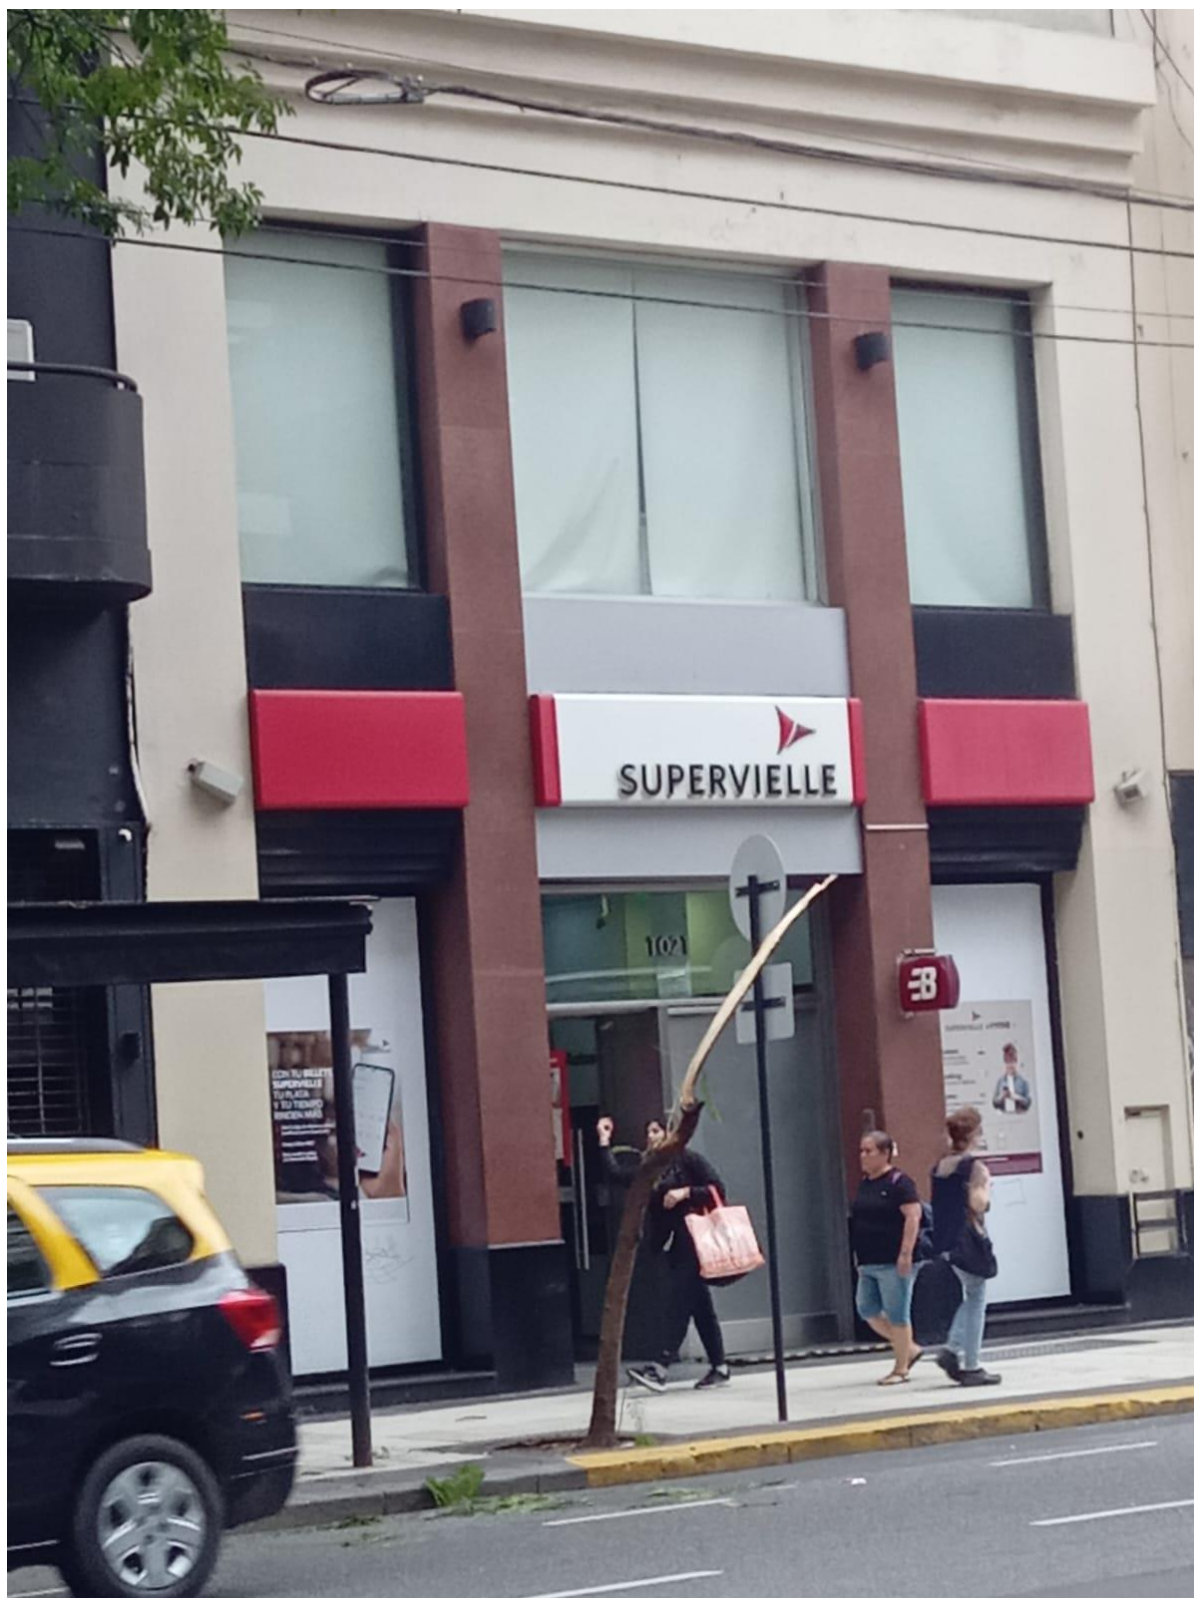
Calle ..... Callao Av.1021EX.....

Calle: C a l l a o A v . N° 1021 EX Árbol Seco ☒ Árbol Semi Seco ☐

Altura aprox. (m) 4 DAP (cm) 15 Inclinación: SI ☒ NO ☐ Mayor a 40° ☐ Menor a 40°  
Orientación de la inclinación ☐ Hacia la calle ☐ Hacia la propiedad ☐ Hacia el largo de la vereda  
☐ Descopado ☐ Descopado y brotado ☐ Copa desbalanceada

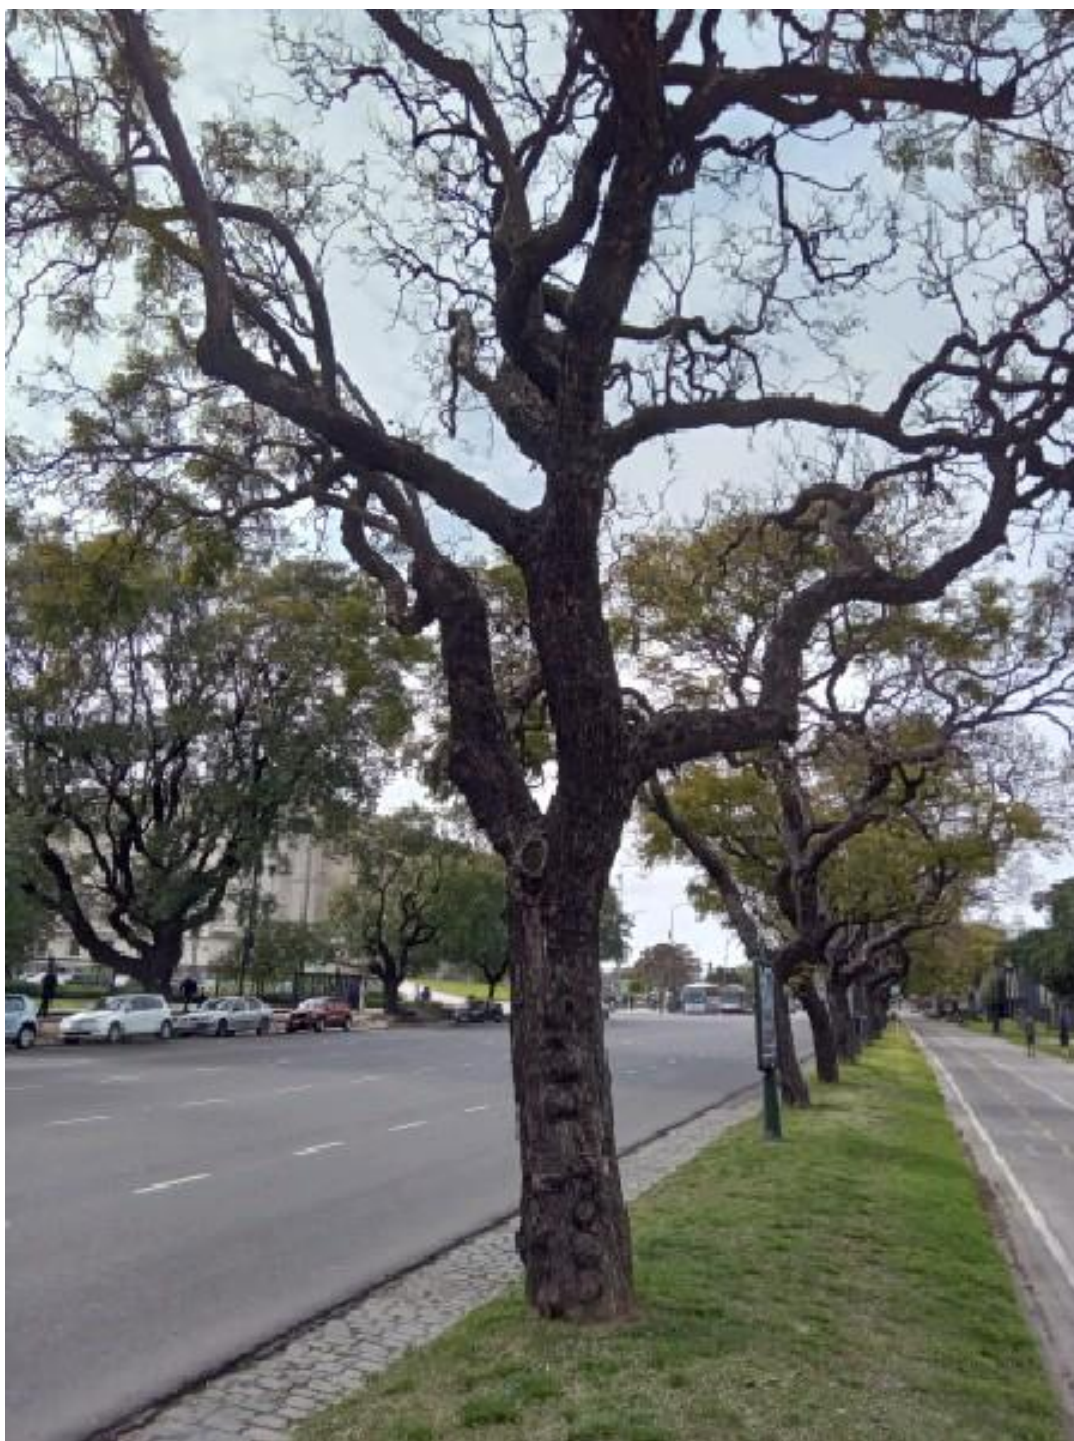
EJEMPLAR DE GRAN PORTE MUERTO EN PIE, SE DESEA RETIRAR PARA REPLAZAR CON UN ARBOL QUE CUMPLA CON LOS REQUERIMIENTOS DE SEGURIDAD DEL ARBOLADO URBANO Y NO PRESENTE RIESGO DE CAIDA Y DAÑO.

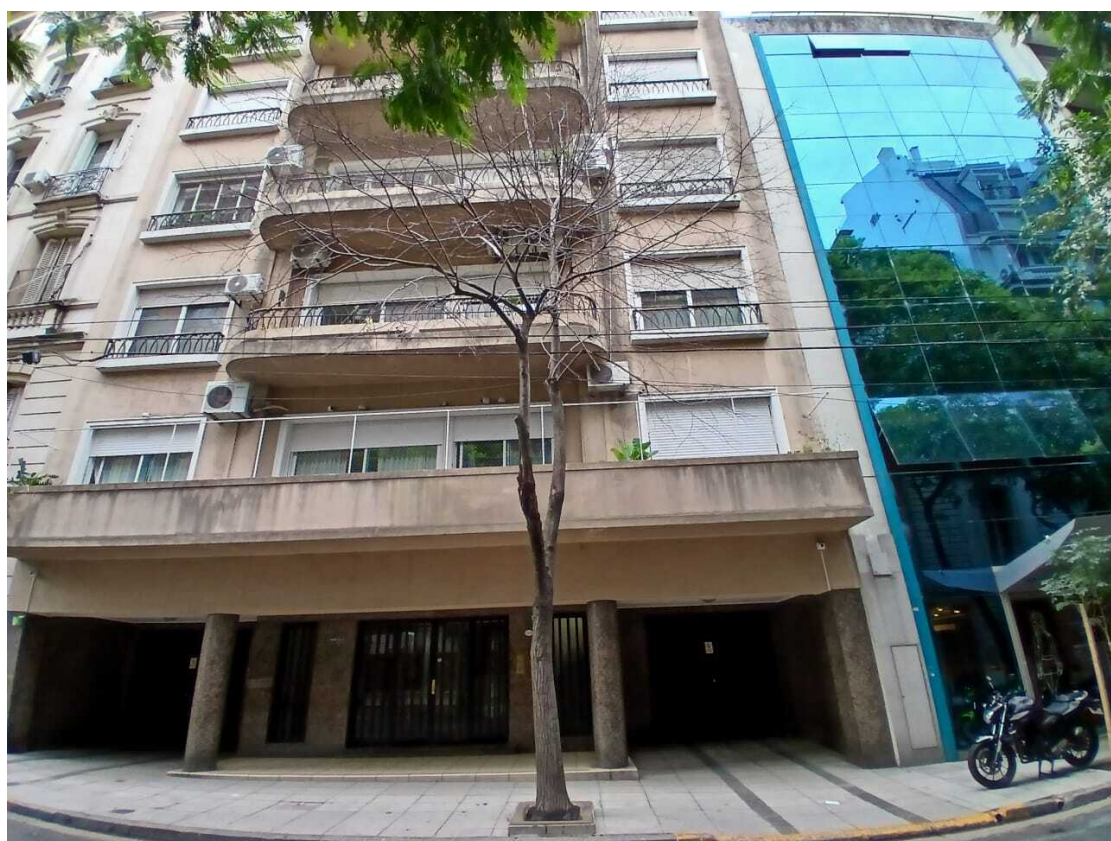
Calle Montevideo 1520 .....

**OBSERVACIONES** Tilo completamente seco posee daños mecánicos, defoliación total, descortezamiento y cavidad longitudinal de gran tamaño.

Se recomienda extraer el ejemplar dada su condición irreversible y debido al riesgo de rotura que posee.
