Referencia: S/ Extracción árboles Comuna 2 - ACTAS N° 2513 A 2514

Planilla de Inspección de Árboles

Informe N° 2513

Informe Nº 2514

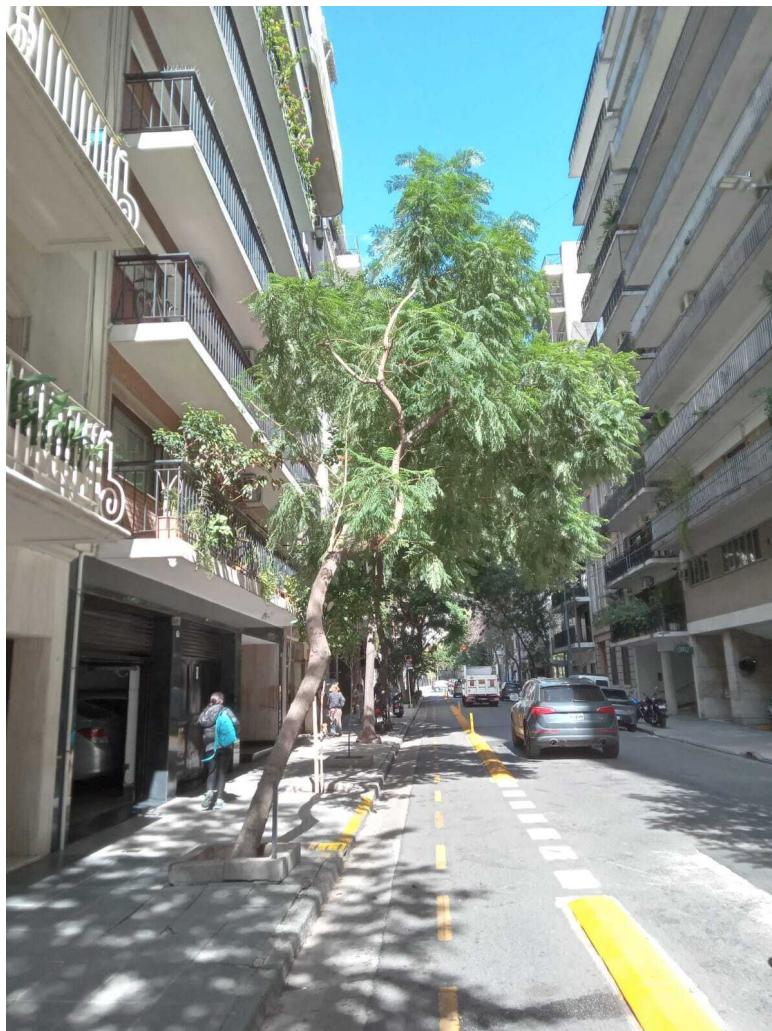
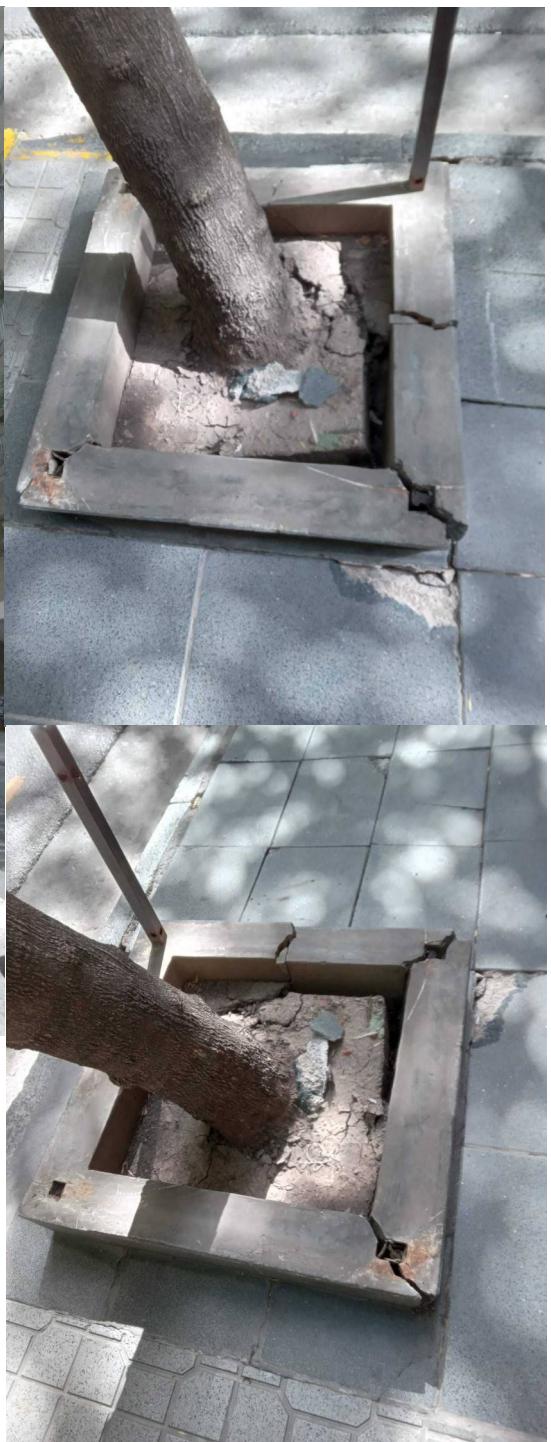
Calle Montevideo 1587

OBSERVACIONES Jacaranda inclinado debido a impacto de vehículo de gran porte posee raíces levantadas y quebradas, heridas mecánicas y fisuras longitudinales.

Se recomienda realizar extracción de emergencia debido al riesgo de caída asociado al descalce y levantamiento de raíces con el fin de eliminar riesgo.

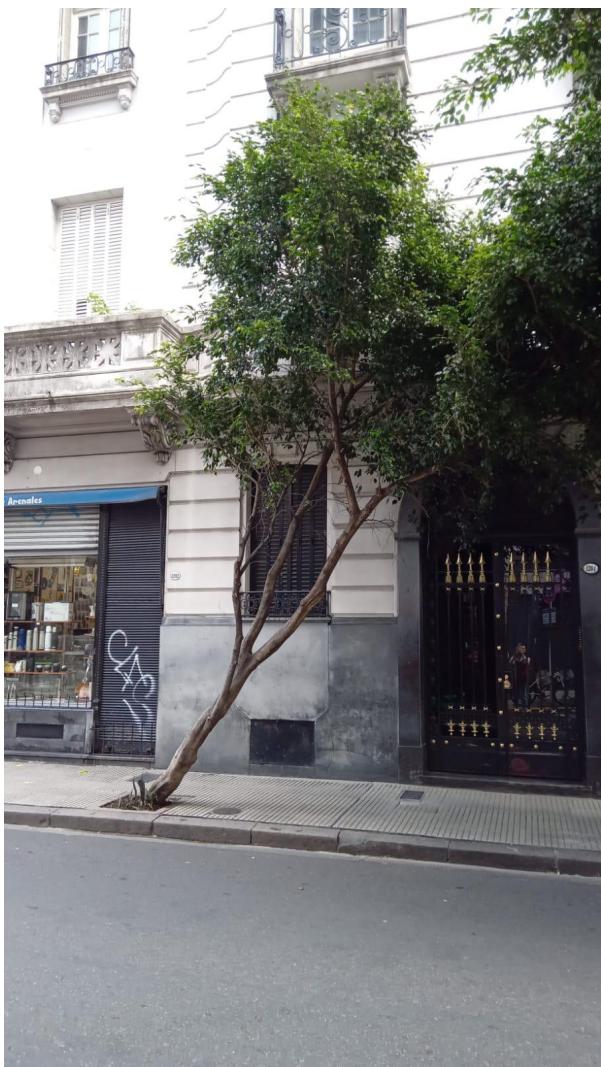
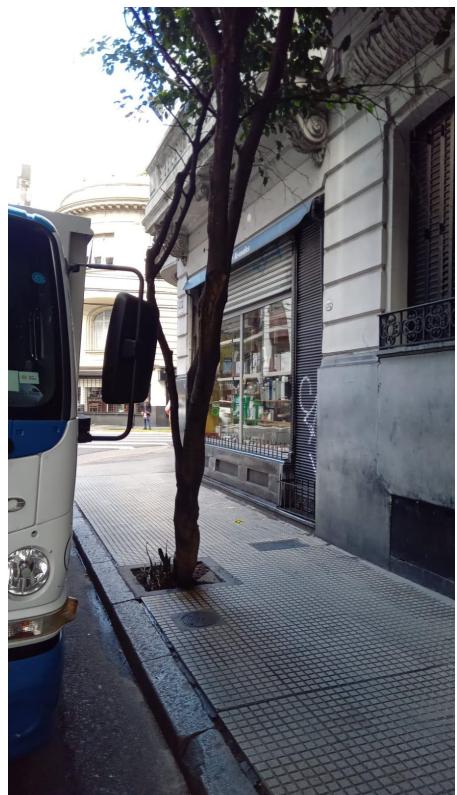
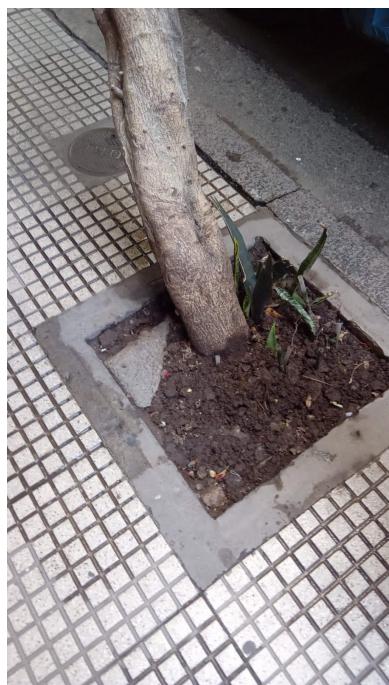
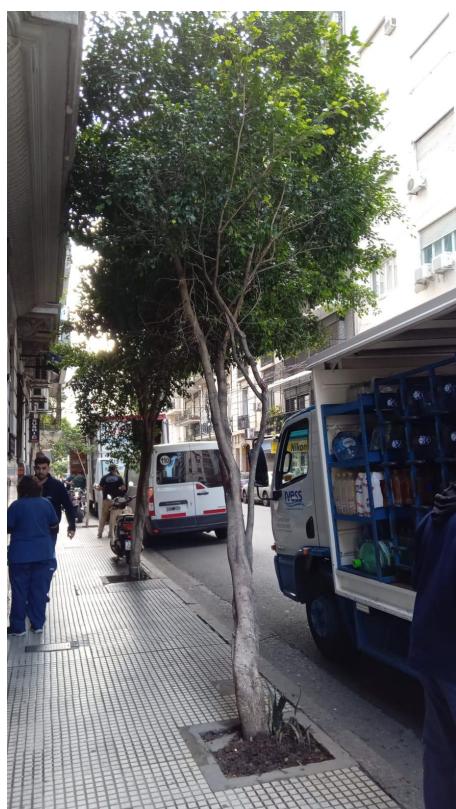
Calle Ayacucho 1202 EX

■ OBSERVACIONES .. El ejemplar se encuentra descalzado, con inclinación hacia el largo de la vereda producto del impacto de un rodado de gran porte. Siendo una especie no adecuada para el arbolado de alineación, no siendo posible su recuperación y estando comprometida su estabilidad se recomienda su extracción de emergencia a fin de garantizar la seguridad de personas y/o bienes debido a caída.
