## GOBIERNO DE LA CIUDAD DE BUENOS AIRES

### Resolución Presidencia Junta Comuna

**Referencia:** Extracciones de emergencia – Ley 3263 - Informes de extracciones N° 760-761-762.-

## Planilla de Inspección de árboles - PODAS PUNTUALES

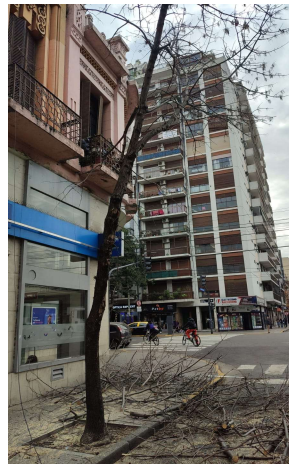
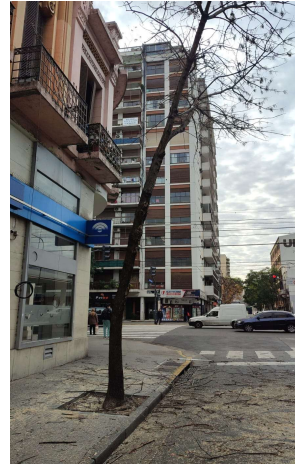
| RAMAS | QUEBRADIZAS / FISURADAS | X | EXCESIVAS | | BAJAS | |

Golpeado por camión patente SGR 631. Se intervino la emergencia

| OBJETIVOS DE LA PODA | REDUCCIÓN DE RIESGO | | X | ELIMINAR INTERFERENCIAS | | | | |
| | LIMPIEZA | X | REFALDADO | | OTRO | | | |

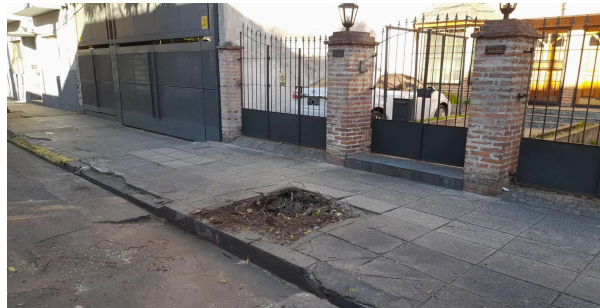
| INFORMACIÓN DEL ÁRBOL | | | | | | | | | | | | |
|---|---|---|---|---|---|---|---|---|---|---|---|--|
| SECO | | INCLINACIÓN | MAYOR 40° | x | ORIENTACIÓN DE LA INCLINACIÓN | HACIA LA CALLE | | COPA | DESBALANCEADO | | | |
| SEMISECO | | | MENOR 40° | | | HACIA EL LARGO DE LA VEREDA | x | | DESCOPADO | | | |
| OBSERVACIONES | | Quebrado en el cuello | | | | | | | | | | |
| RAÍCES | EXPUESTAS | x | LEVANTA VEREDA (m2) | x | FISURAS EN EL FRENTE DE LA PROPIEDAD | | | | | | | |
| OBSERVACIONES | El ejemplar sufrió un impacto en la parte superior de la copa, provocado por un vehículo, lo que ocasionó la pérdida de anclaje | | | | | | | | | | | |

| INFORMACIÓN DEL ÁRBOL | | | | | | | | | | | | |
|---|---|---|---|---|---|---|---|---|---|---|---|--|
| D. TRATAMIENTO FITOSANITARIO | | E. TRANSPLANTE | | F. EXTRACCIÓN | x | | | | | | | |
