### Resolución Presidencia Junta Comuna

**Referencia:** S/ Autorización de extracción (EX-2025-00272340-GCABA-COMUNA5)

**Referencia:** extracción maza 2118

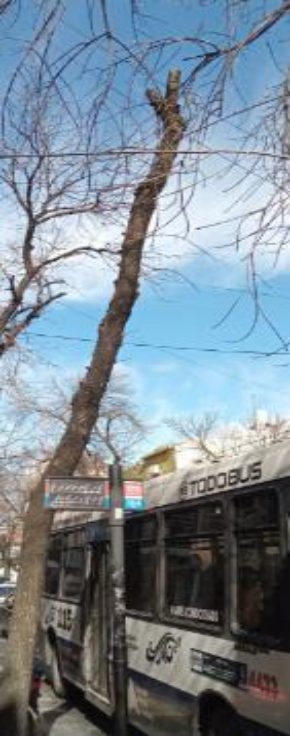
| OBSERVACIONES | el ejemplar se encuentra practicamente todo seco, con diversas ramas secas y podridas. | | | | |

Artículo 1°. – Autorizar la extracción de los ejemplares indicados en el Anexo I (IF-2025-31590627-GCABA-COMUNA5); Anexo II (IF-2025-31590920-GCABA-COMUNA5), Anexo III (IF-2025-27851833-GCABA-COMUNA5), Anexo IV (IF-2025-31108608-GCABA-COMUNA5), Anexo V (IF-2025-29949644-GCABA-COMUNA5), Anexo VI (IF-2025-29949942-GCABA-COMUNA5) y Anexo VII (IF-2025-33935815-GCABA-COMUNA5), que forman parte integrante de la presente, ubicados frente a los siguientes numerarios catastrales:

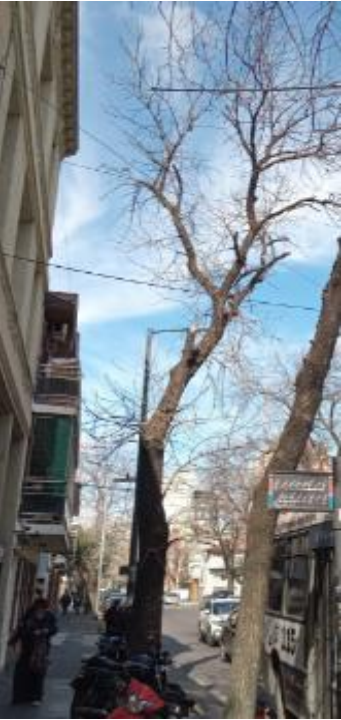
| OBSERVACIONES | el ejemplar se encuentra practicamente todo seco, con diversas ramas secas y podridas. | | | | |

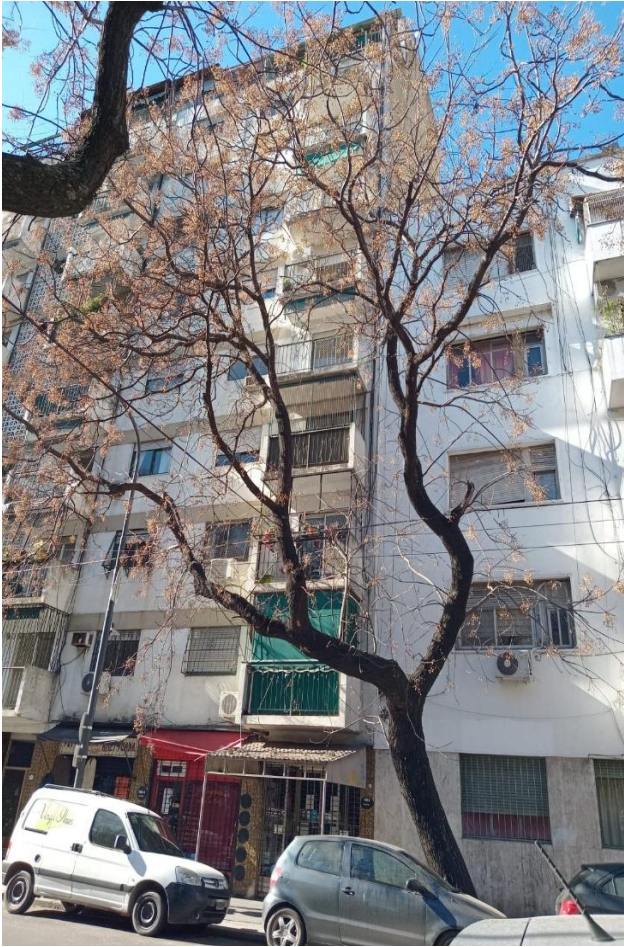
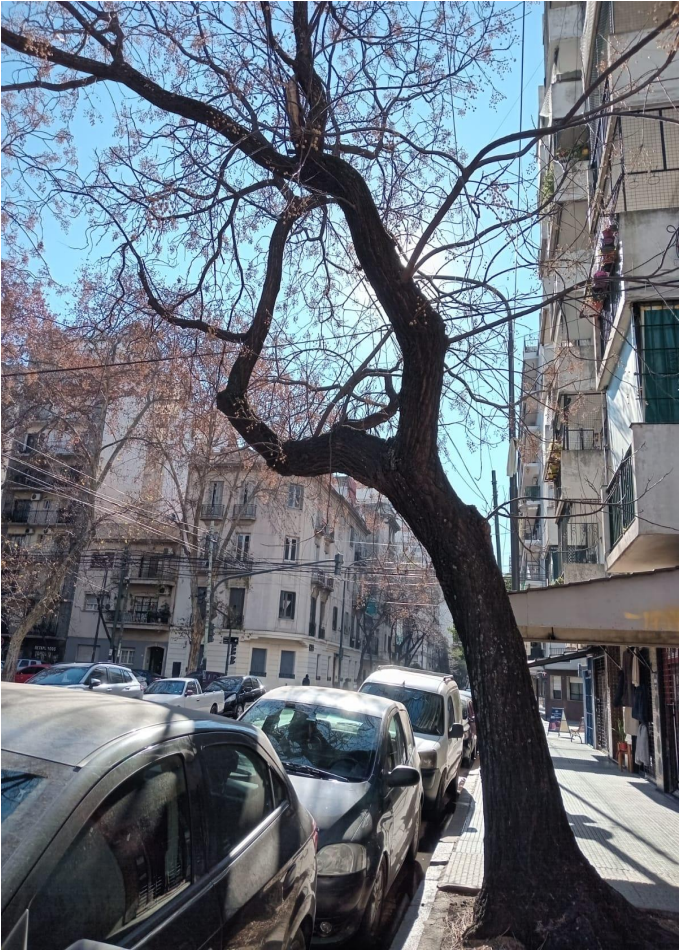
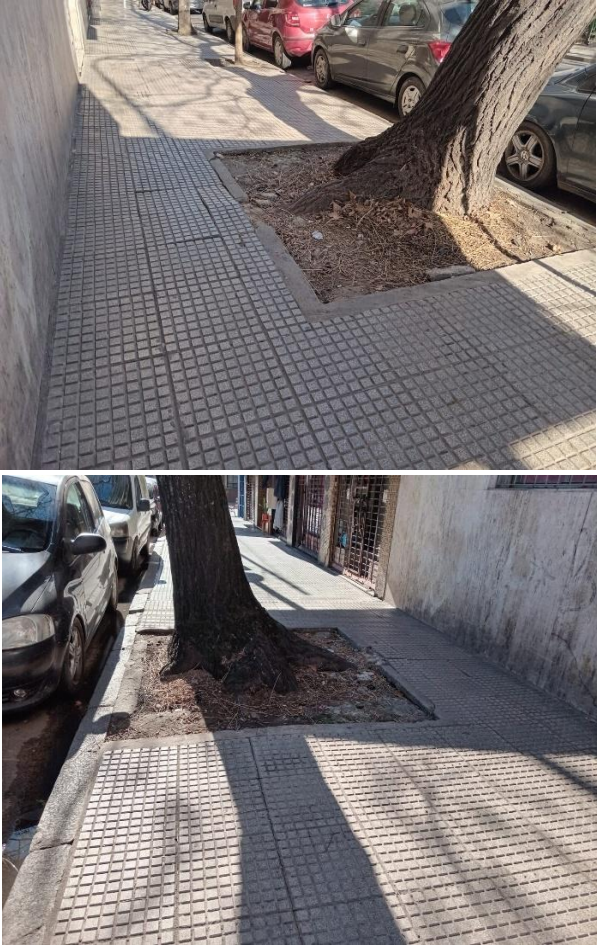
| Calle: BULNES | Nº/Ref.: 491 |

| Ejemplar inclinado al que ya se le ha realizado un corte de raíces años atrás, presenta una cavidad basal pequeña. Copa desbalanceada, inclinada, ha tenido falla de ramas del lado opuesto a la inclinación. Reemplazar. Reducir plantera. | | | | | |

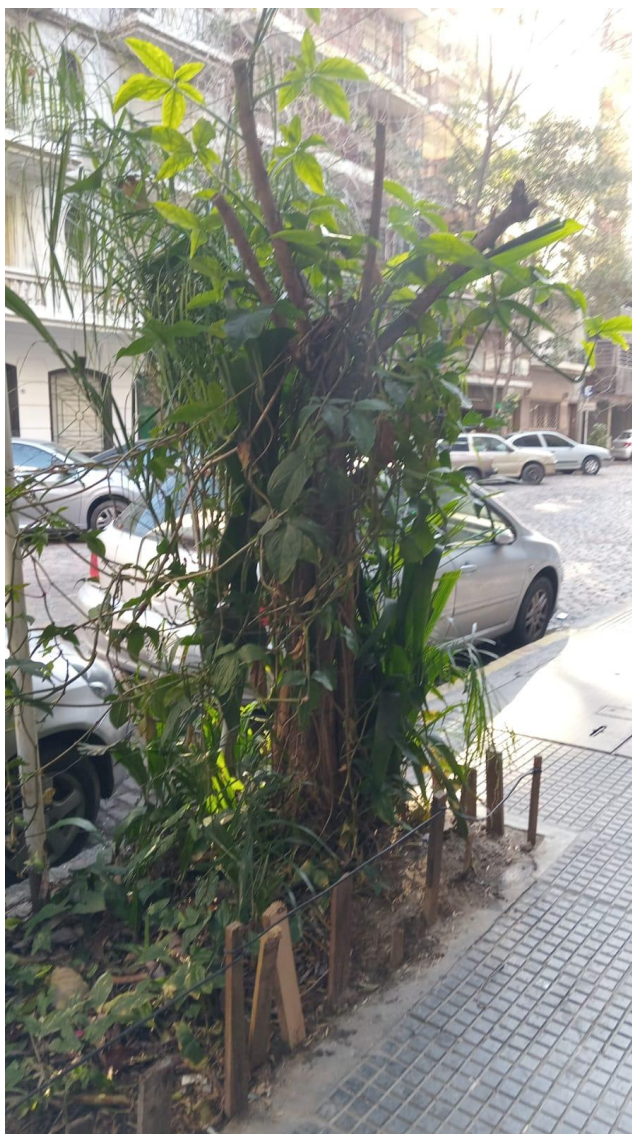
N°/Ref.: 911 \_\_\_\_\_

Tocón de Acer con palmeras pequeñas alrededor. Extraer todo.

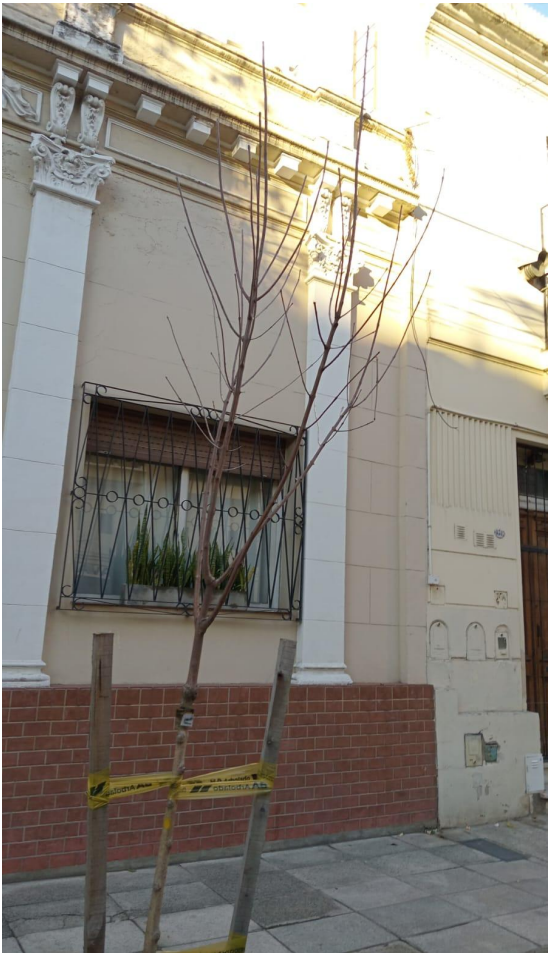
| Calle: JUAN DOMINGO PERON, TTE. GRAL. | Nº/Ref.: 4388 |

| ARBOLITO SECO | | | | | |

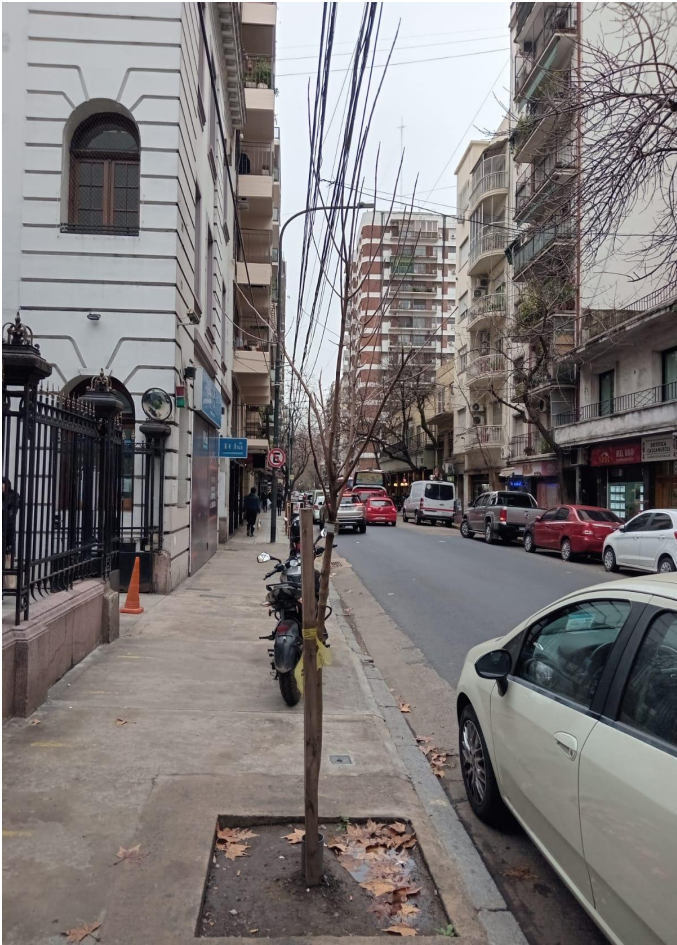
| Calle: SALGUERO | Nº/Ref.: 558 |

| ARBOLITO SECO | | | | | |

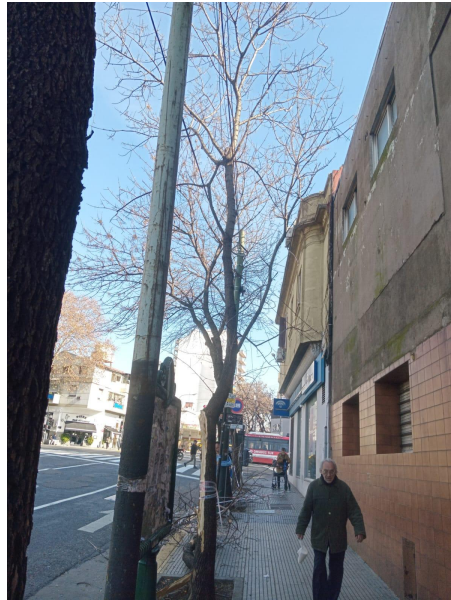
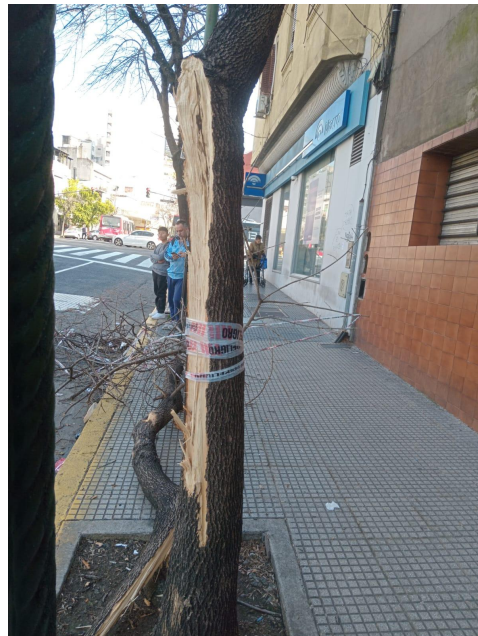
.....Extraer ejemplar que presenta un daño significativo del fuste producto del quiebre de una de sus ramas.....
