**Referencia:** Resolución Arbolado - Extracciones de Emergencia – Año 2024

Planilla de Inspección de Árboles

**Referencia:** Julio 2024 Extracciones emergencia

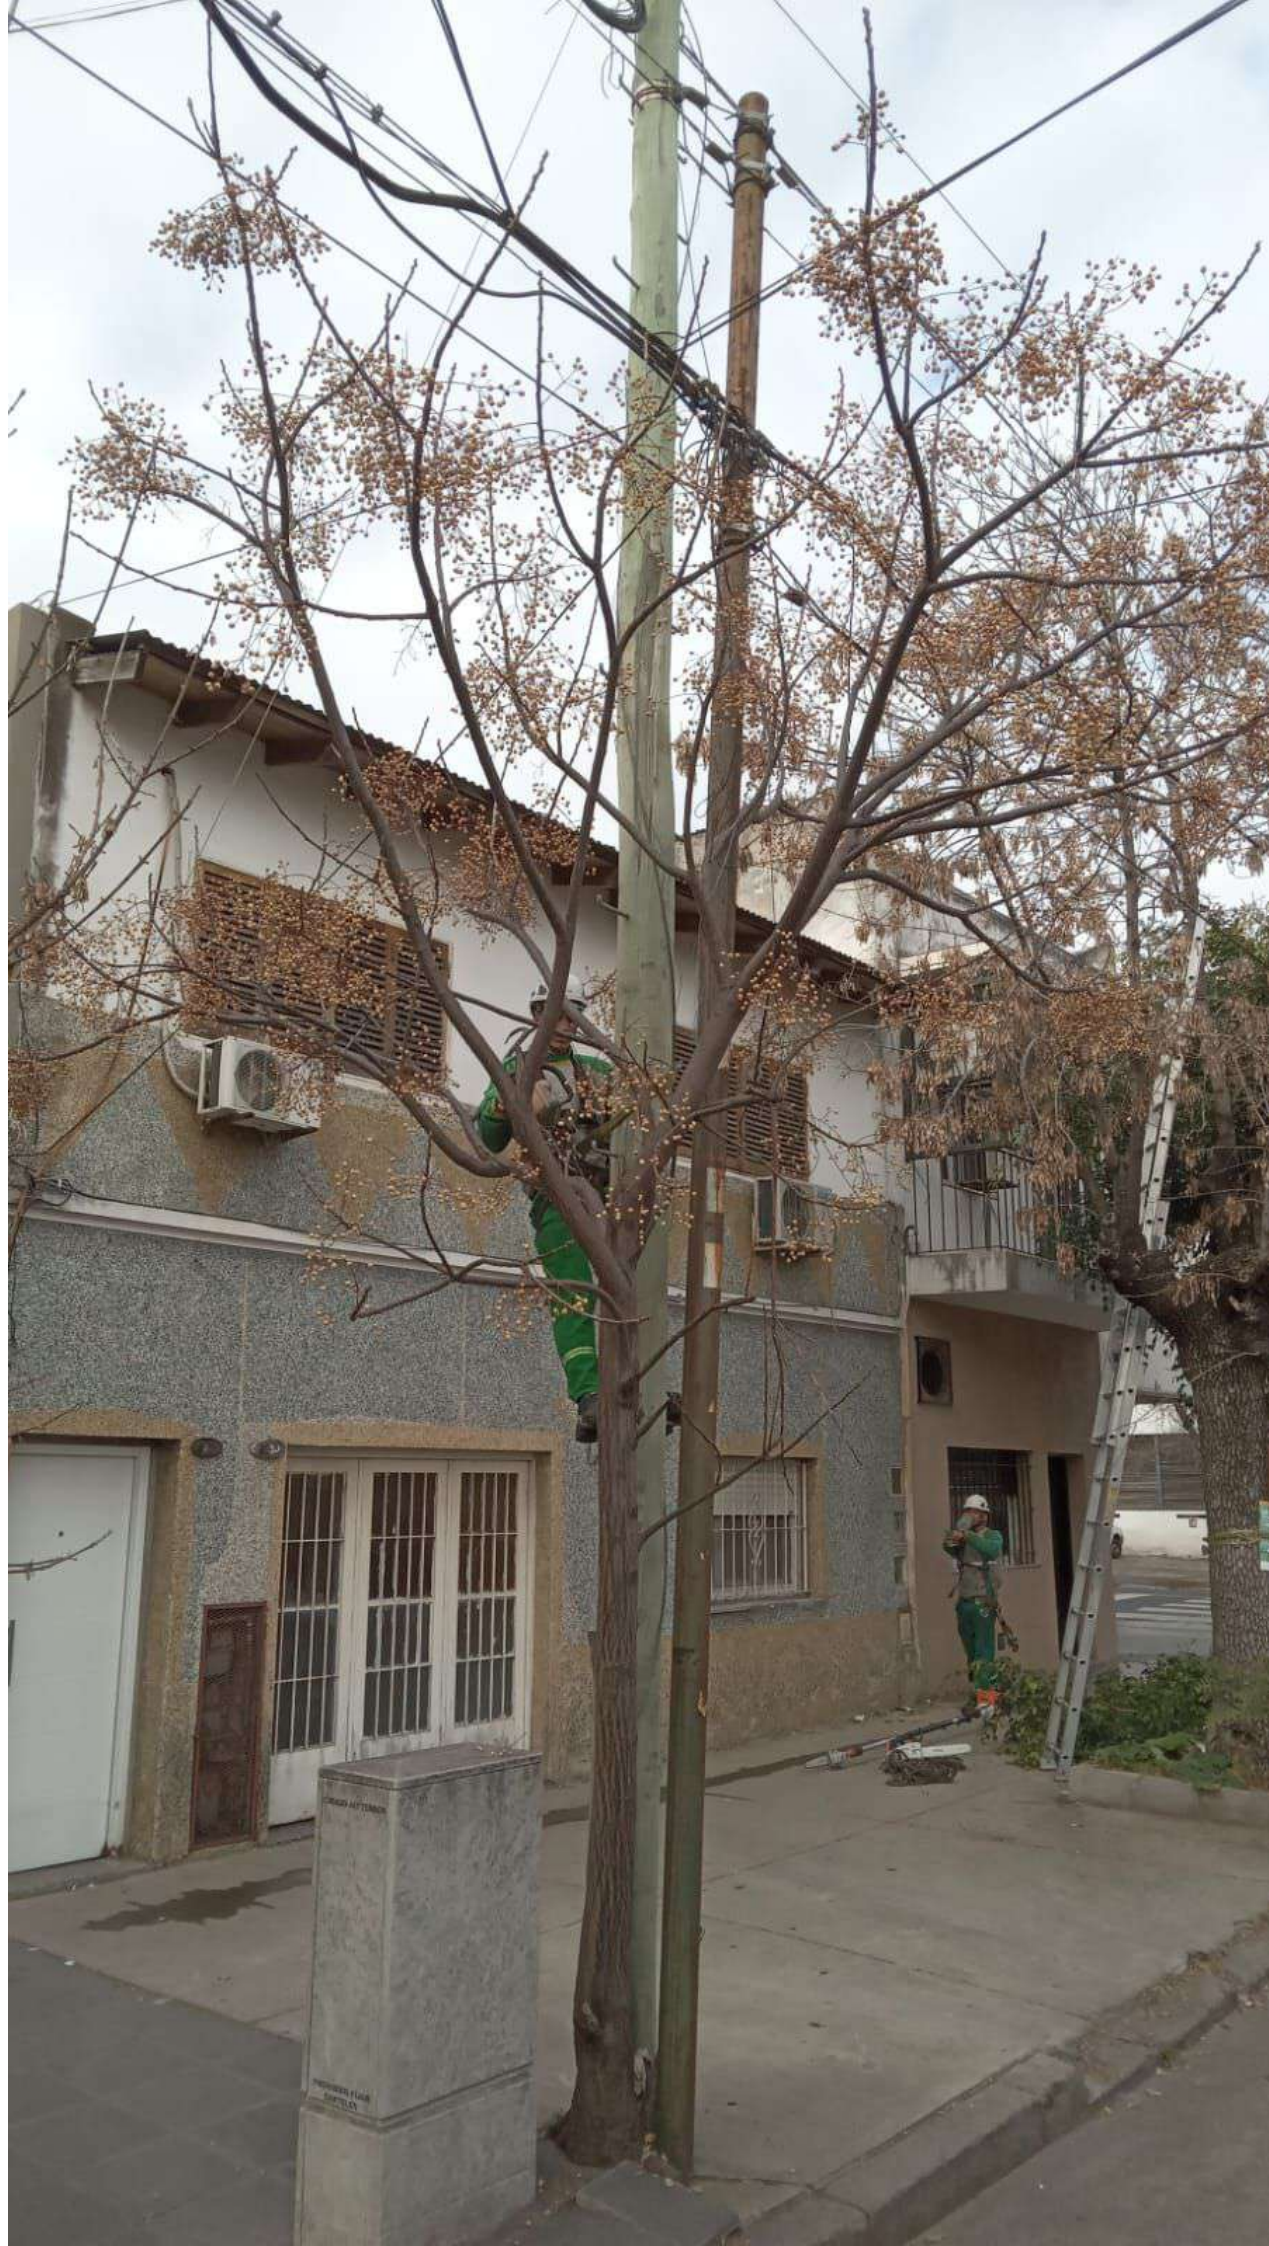
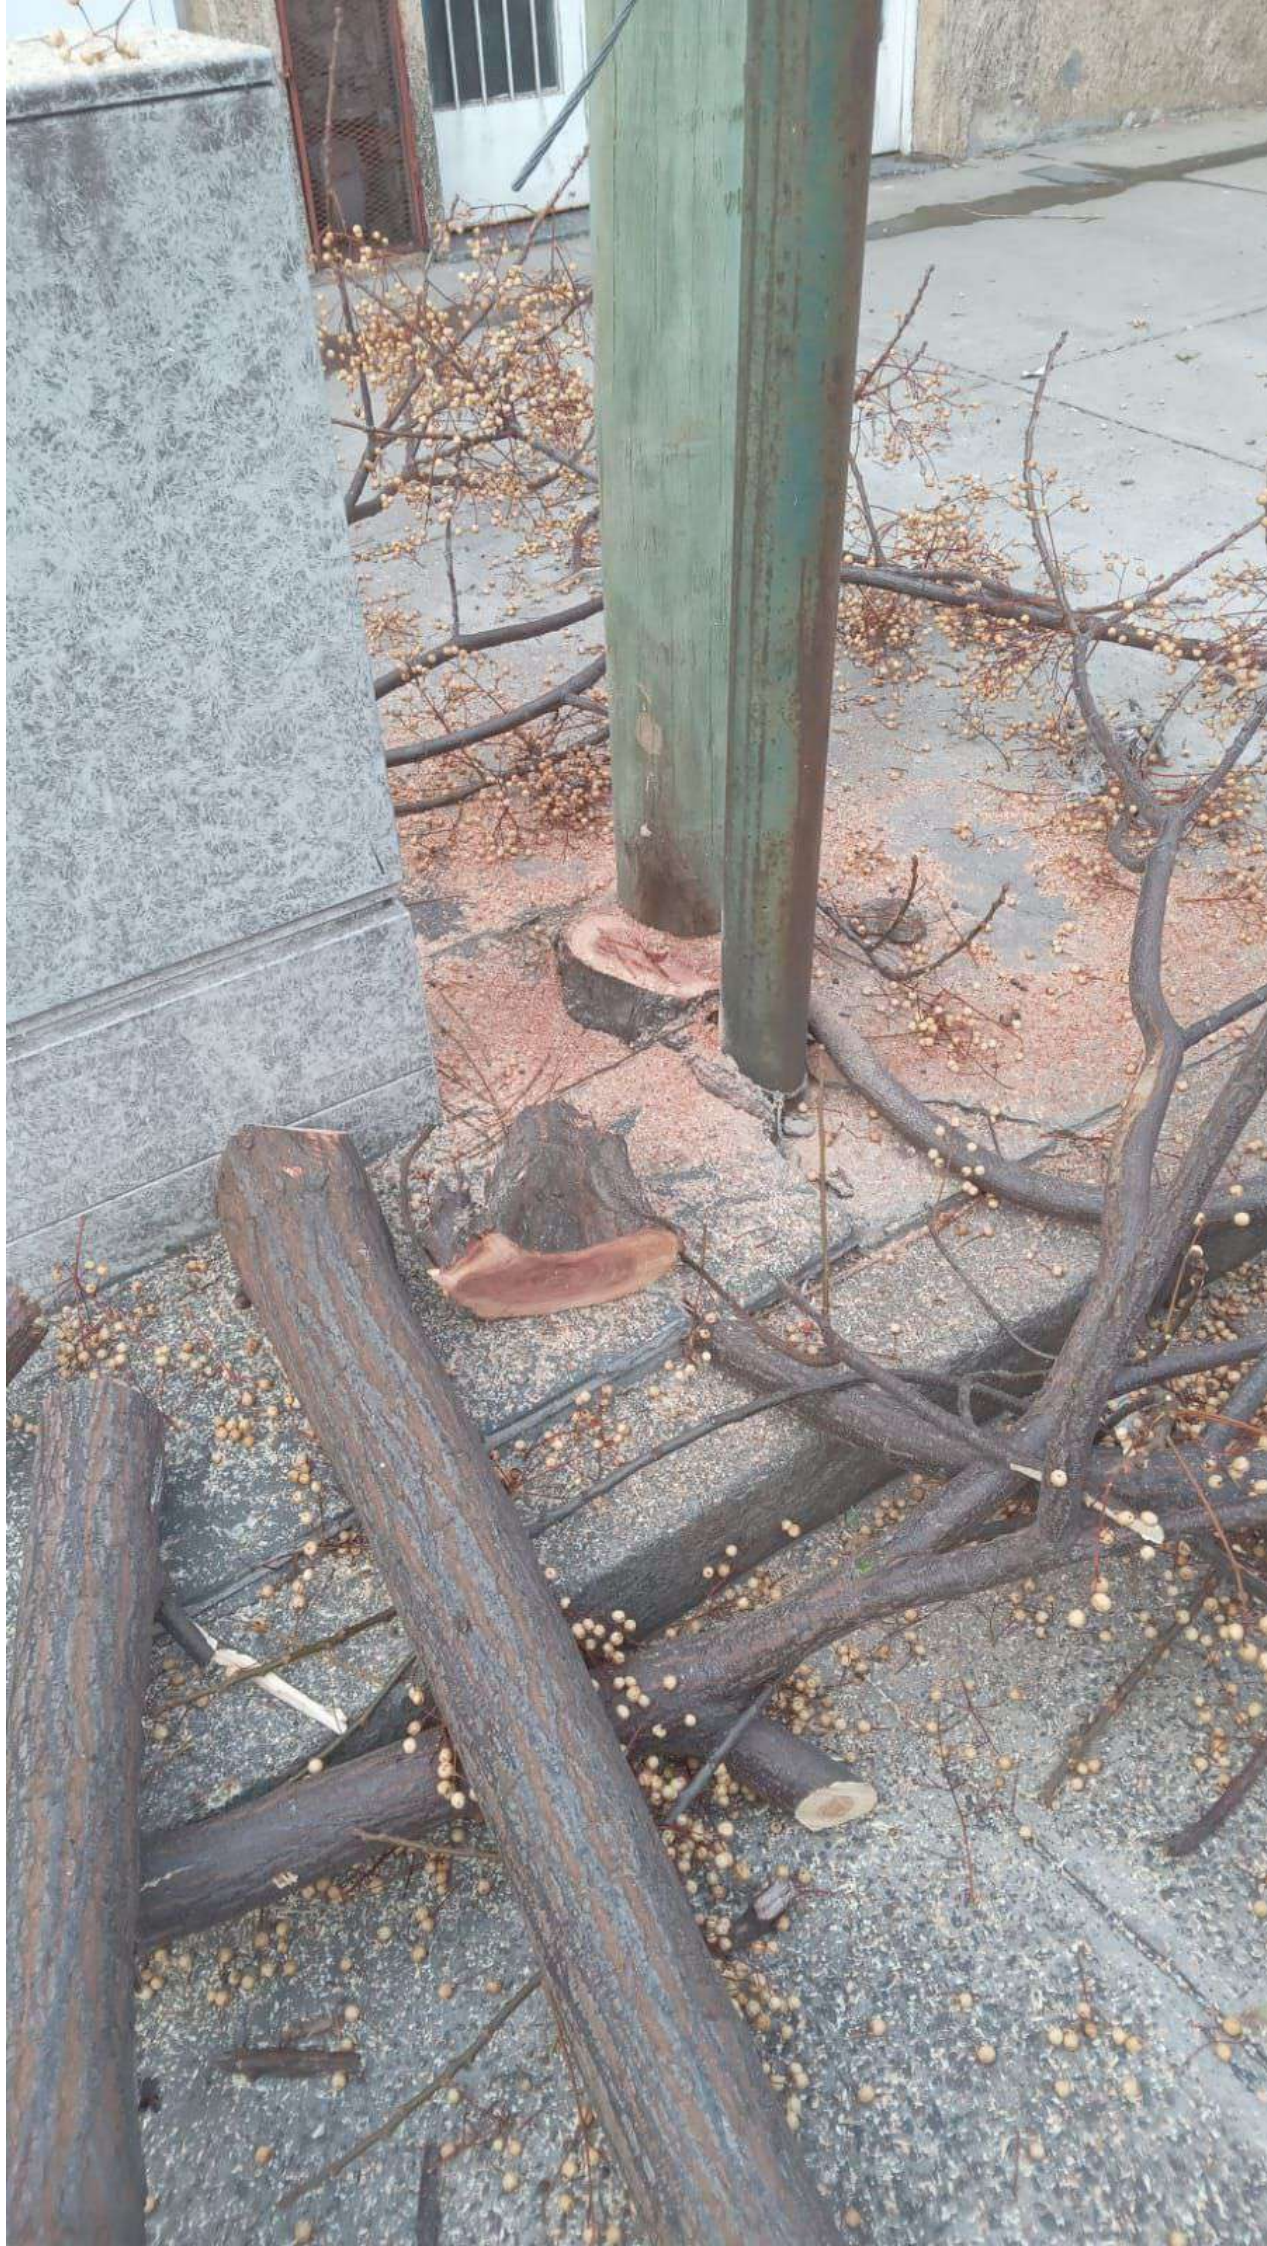
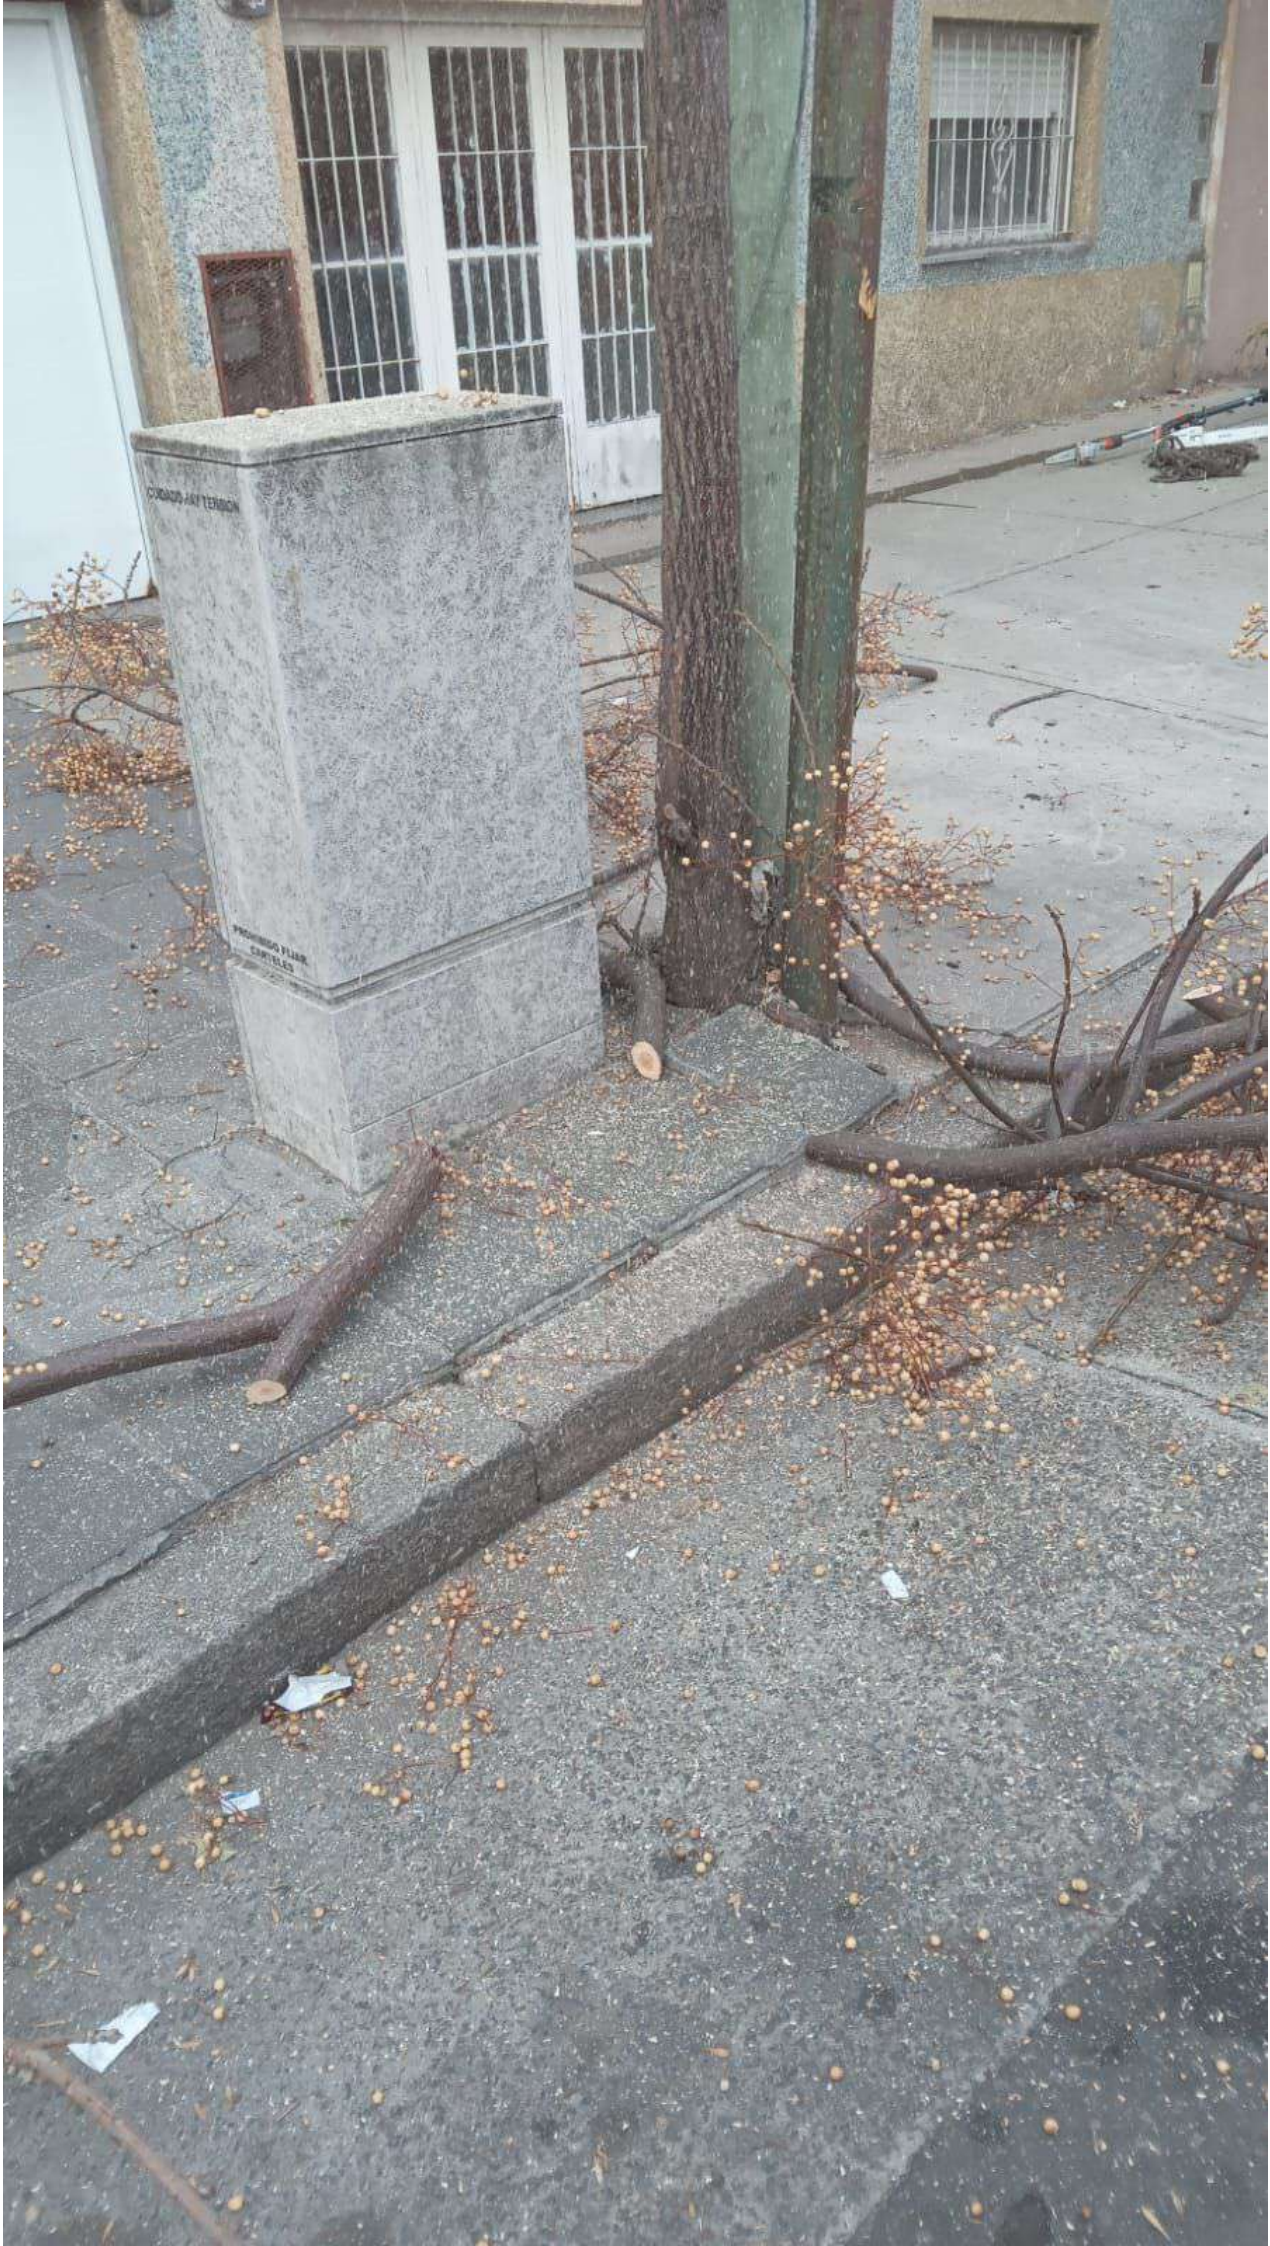
UBICACIÓN DEL ÁRBOL Especie botánica Paraíso

Calle Bou de Asunción

Nº 6289 LA

TALA DE Arbol con crecimiento en lugar NO ADECUADO SIN verede

EMERGENCIA

☒ C: EXTRACCIÓN

YA REALIZADO EN LINEAL

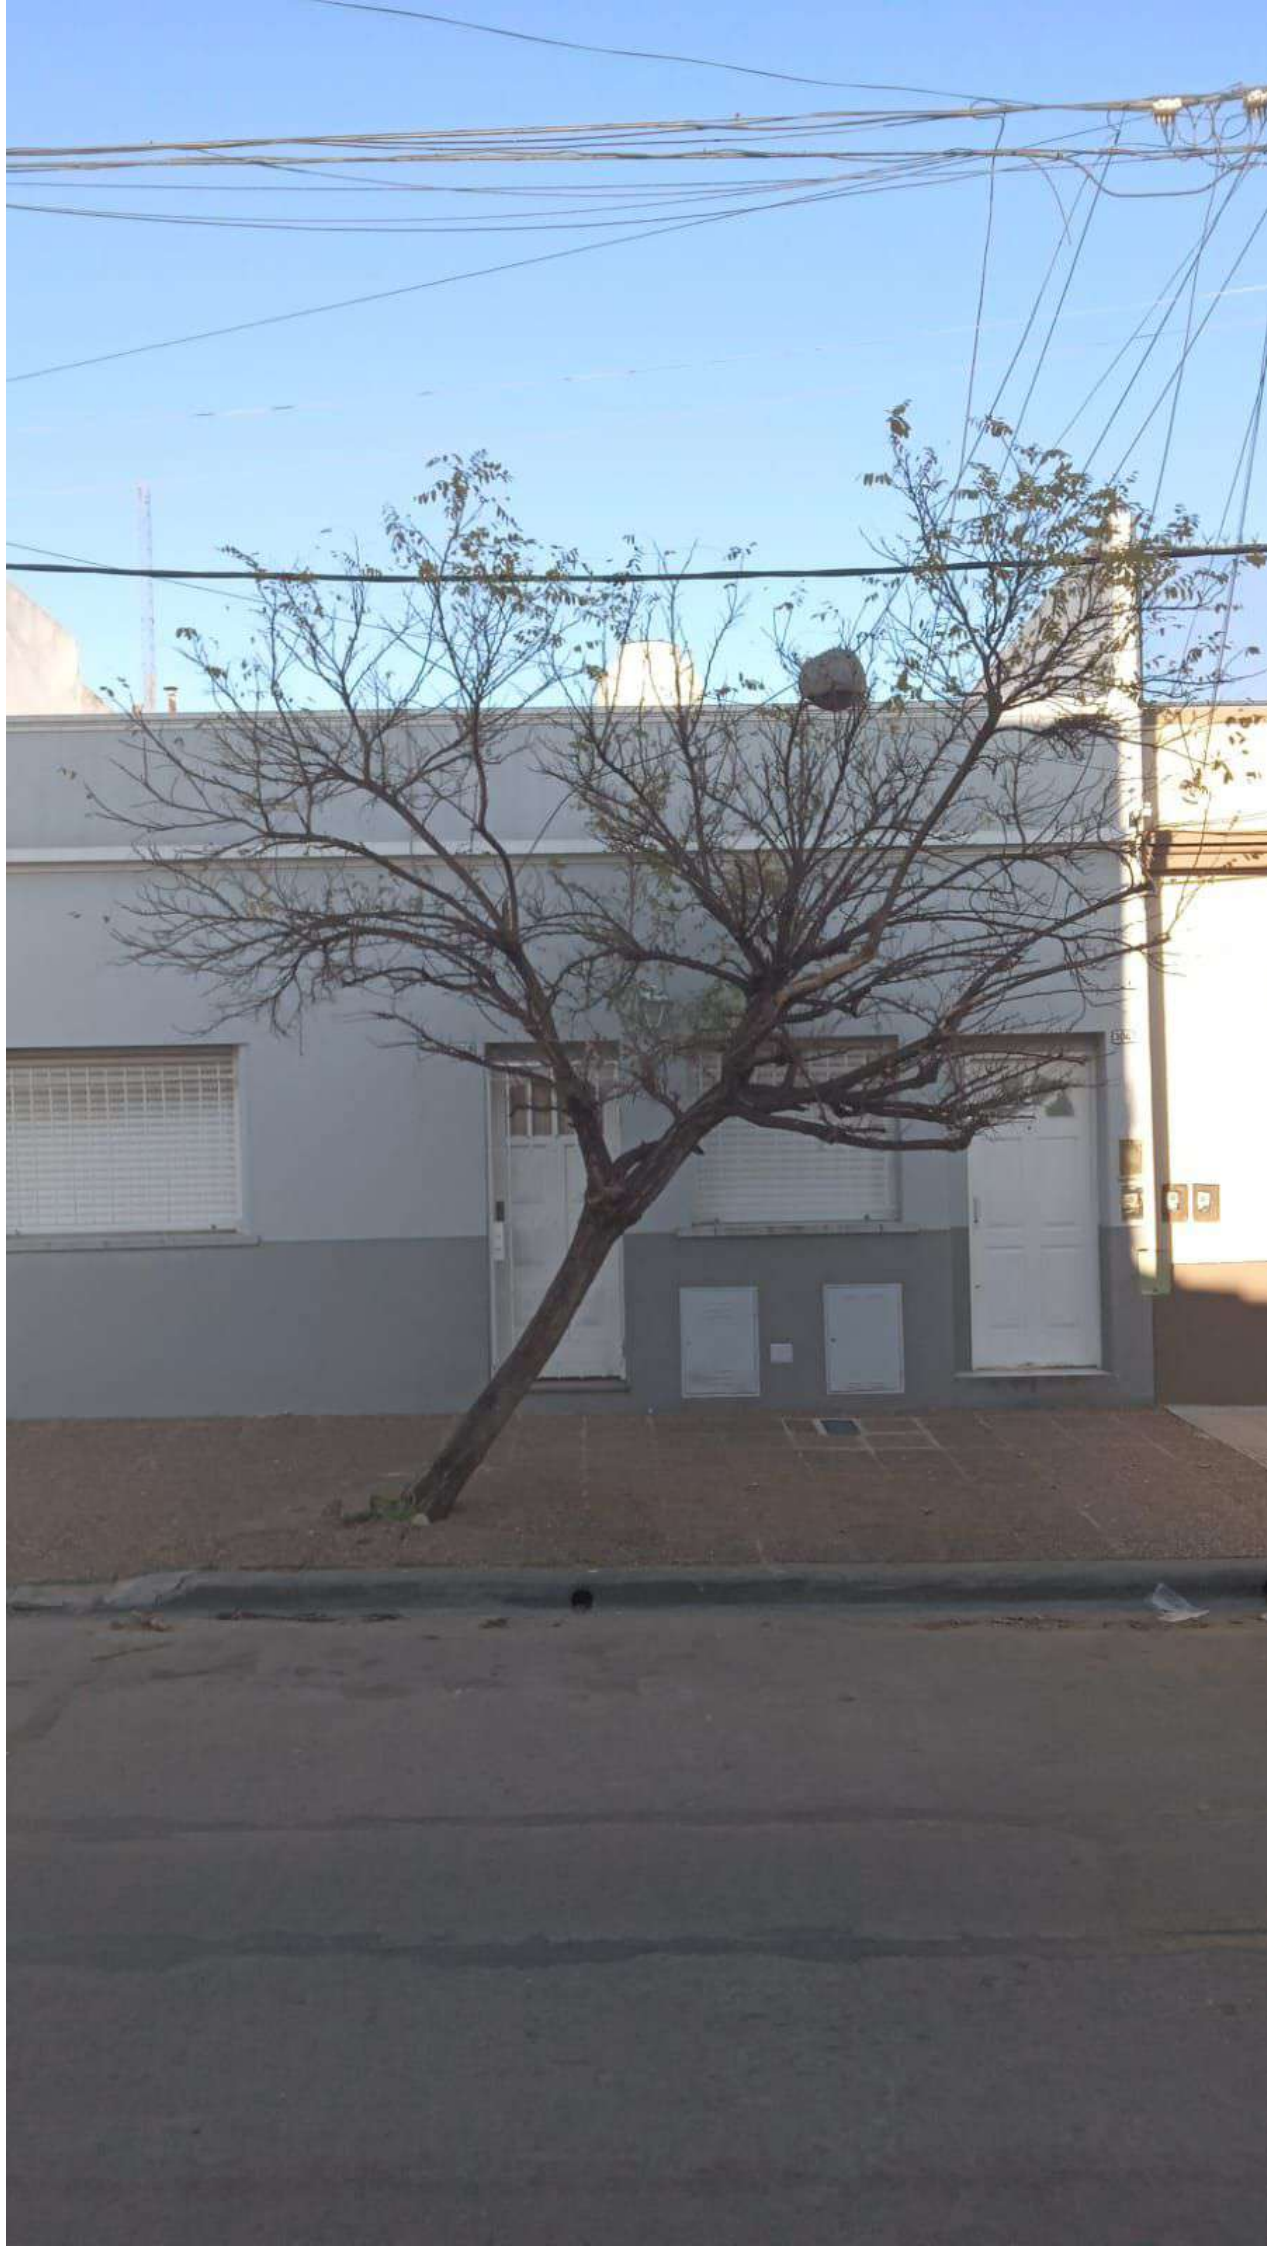
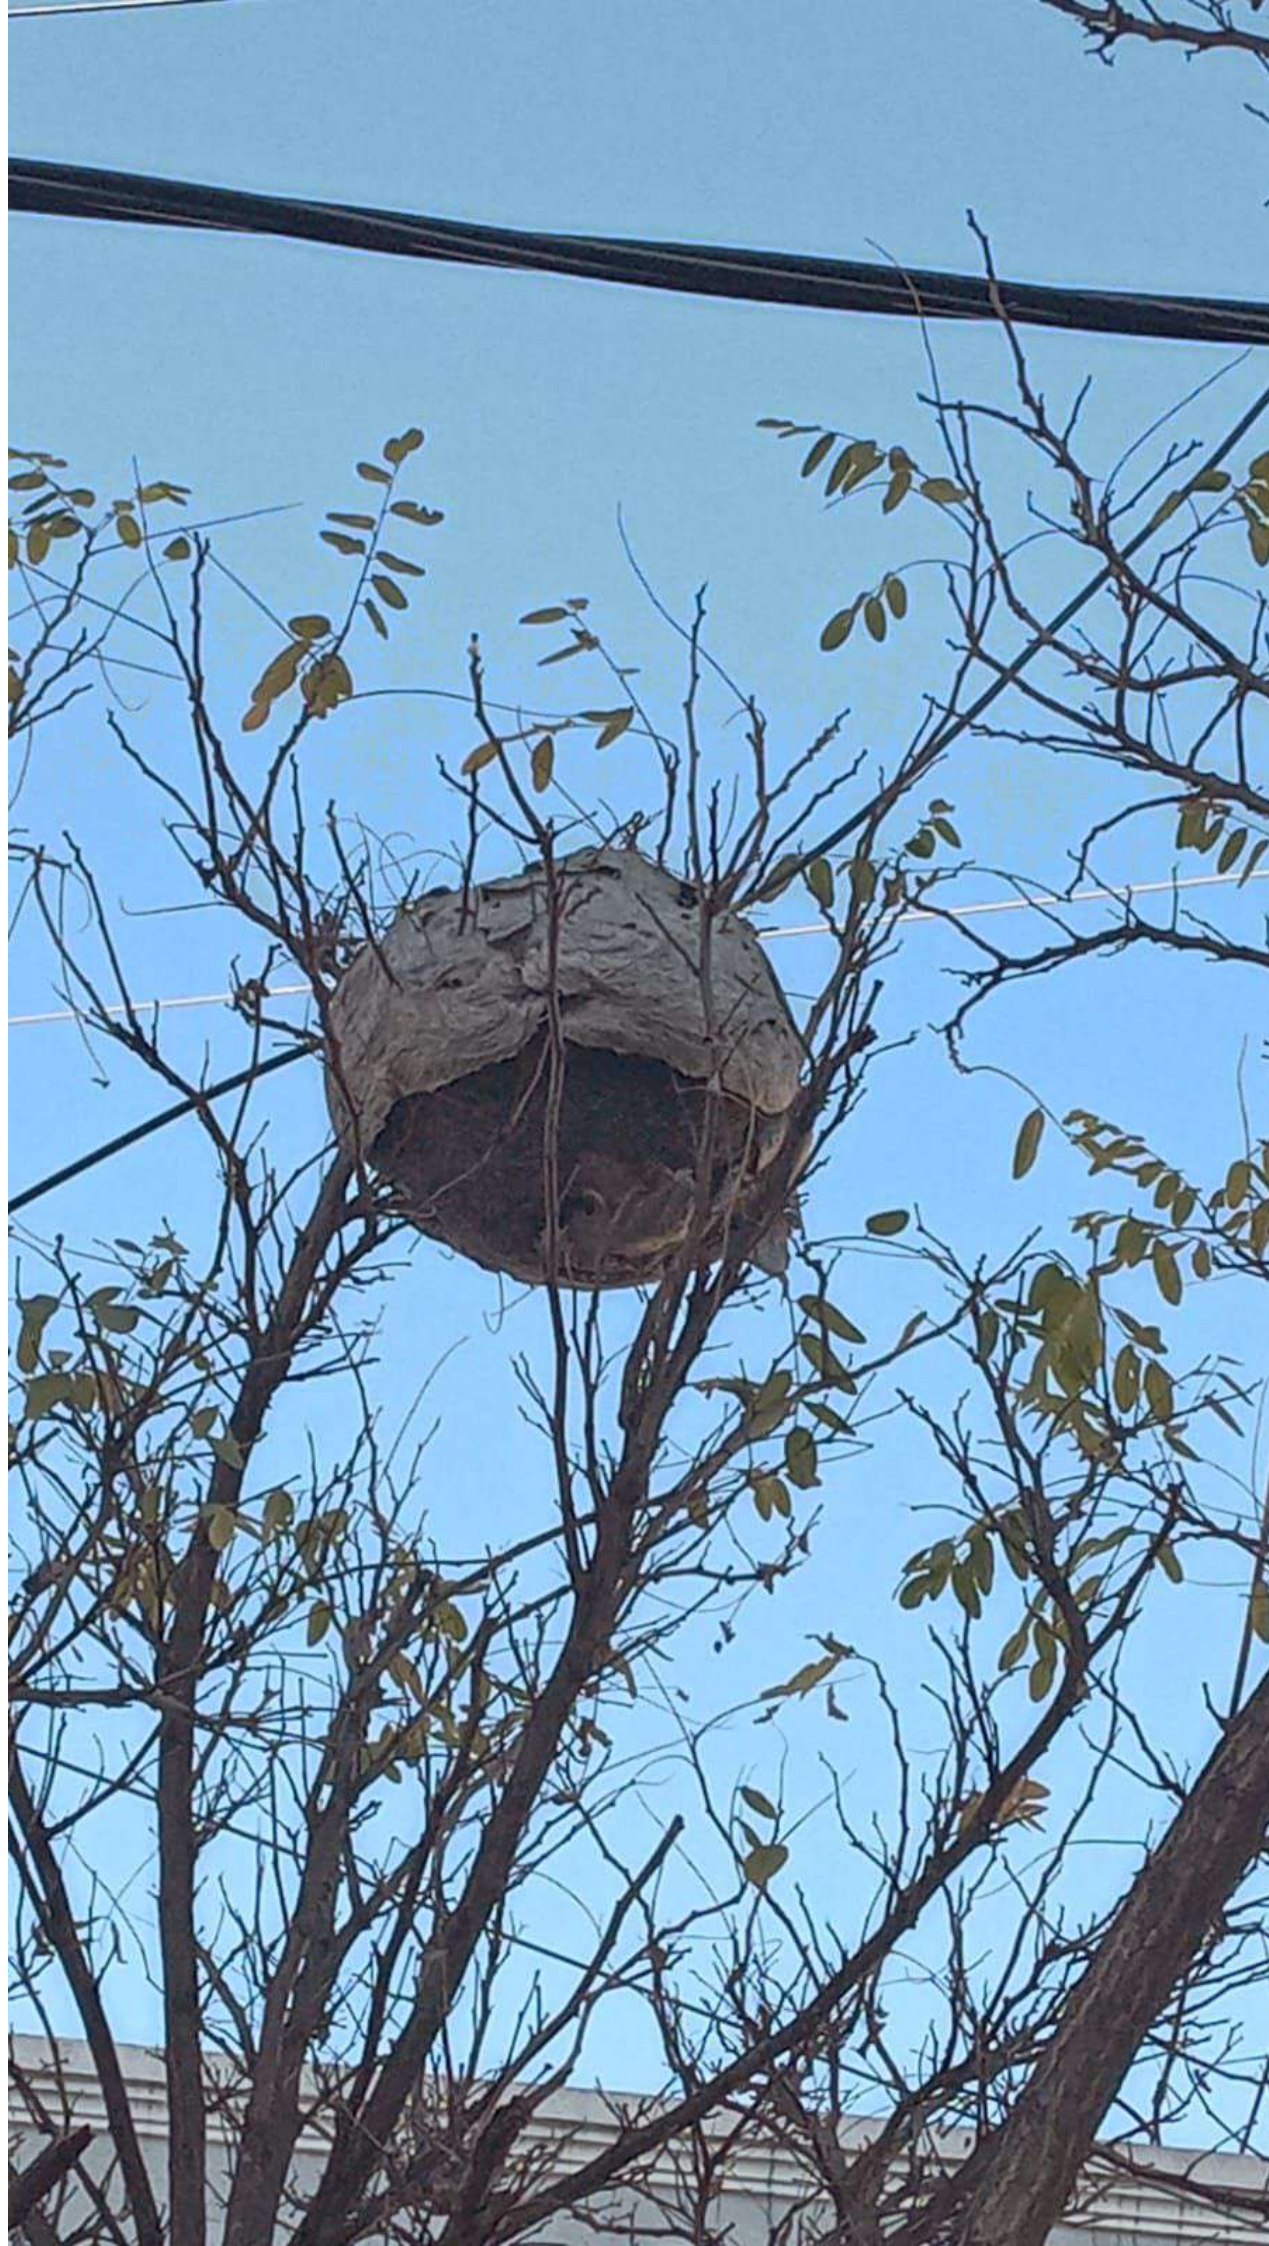
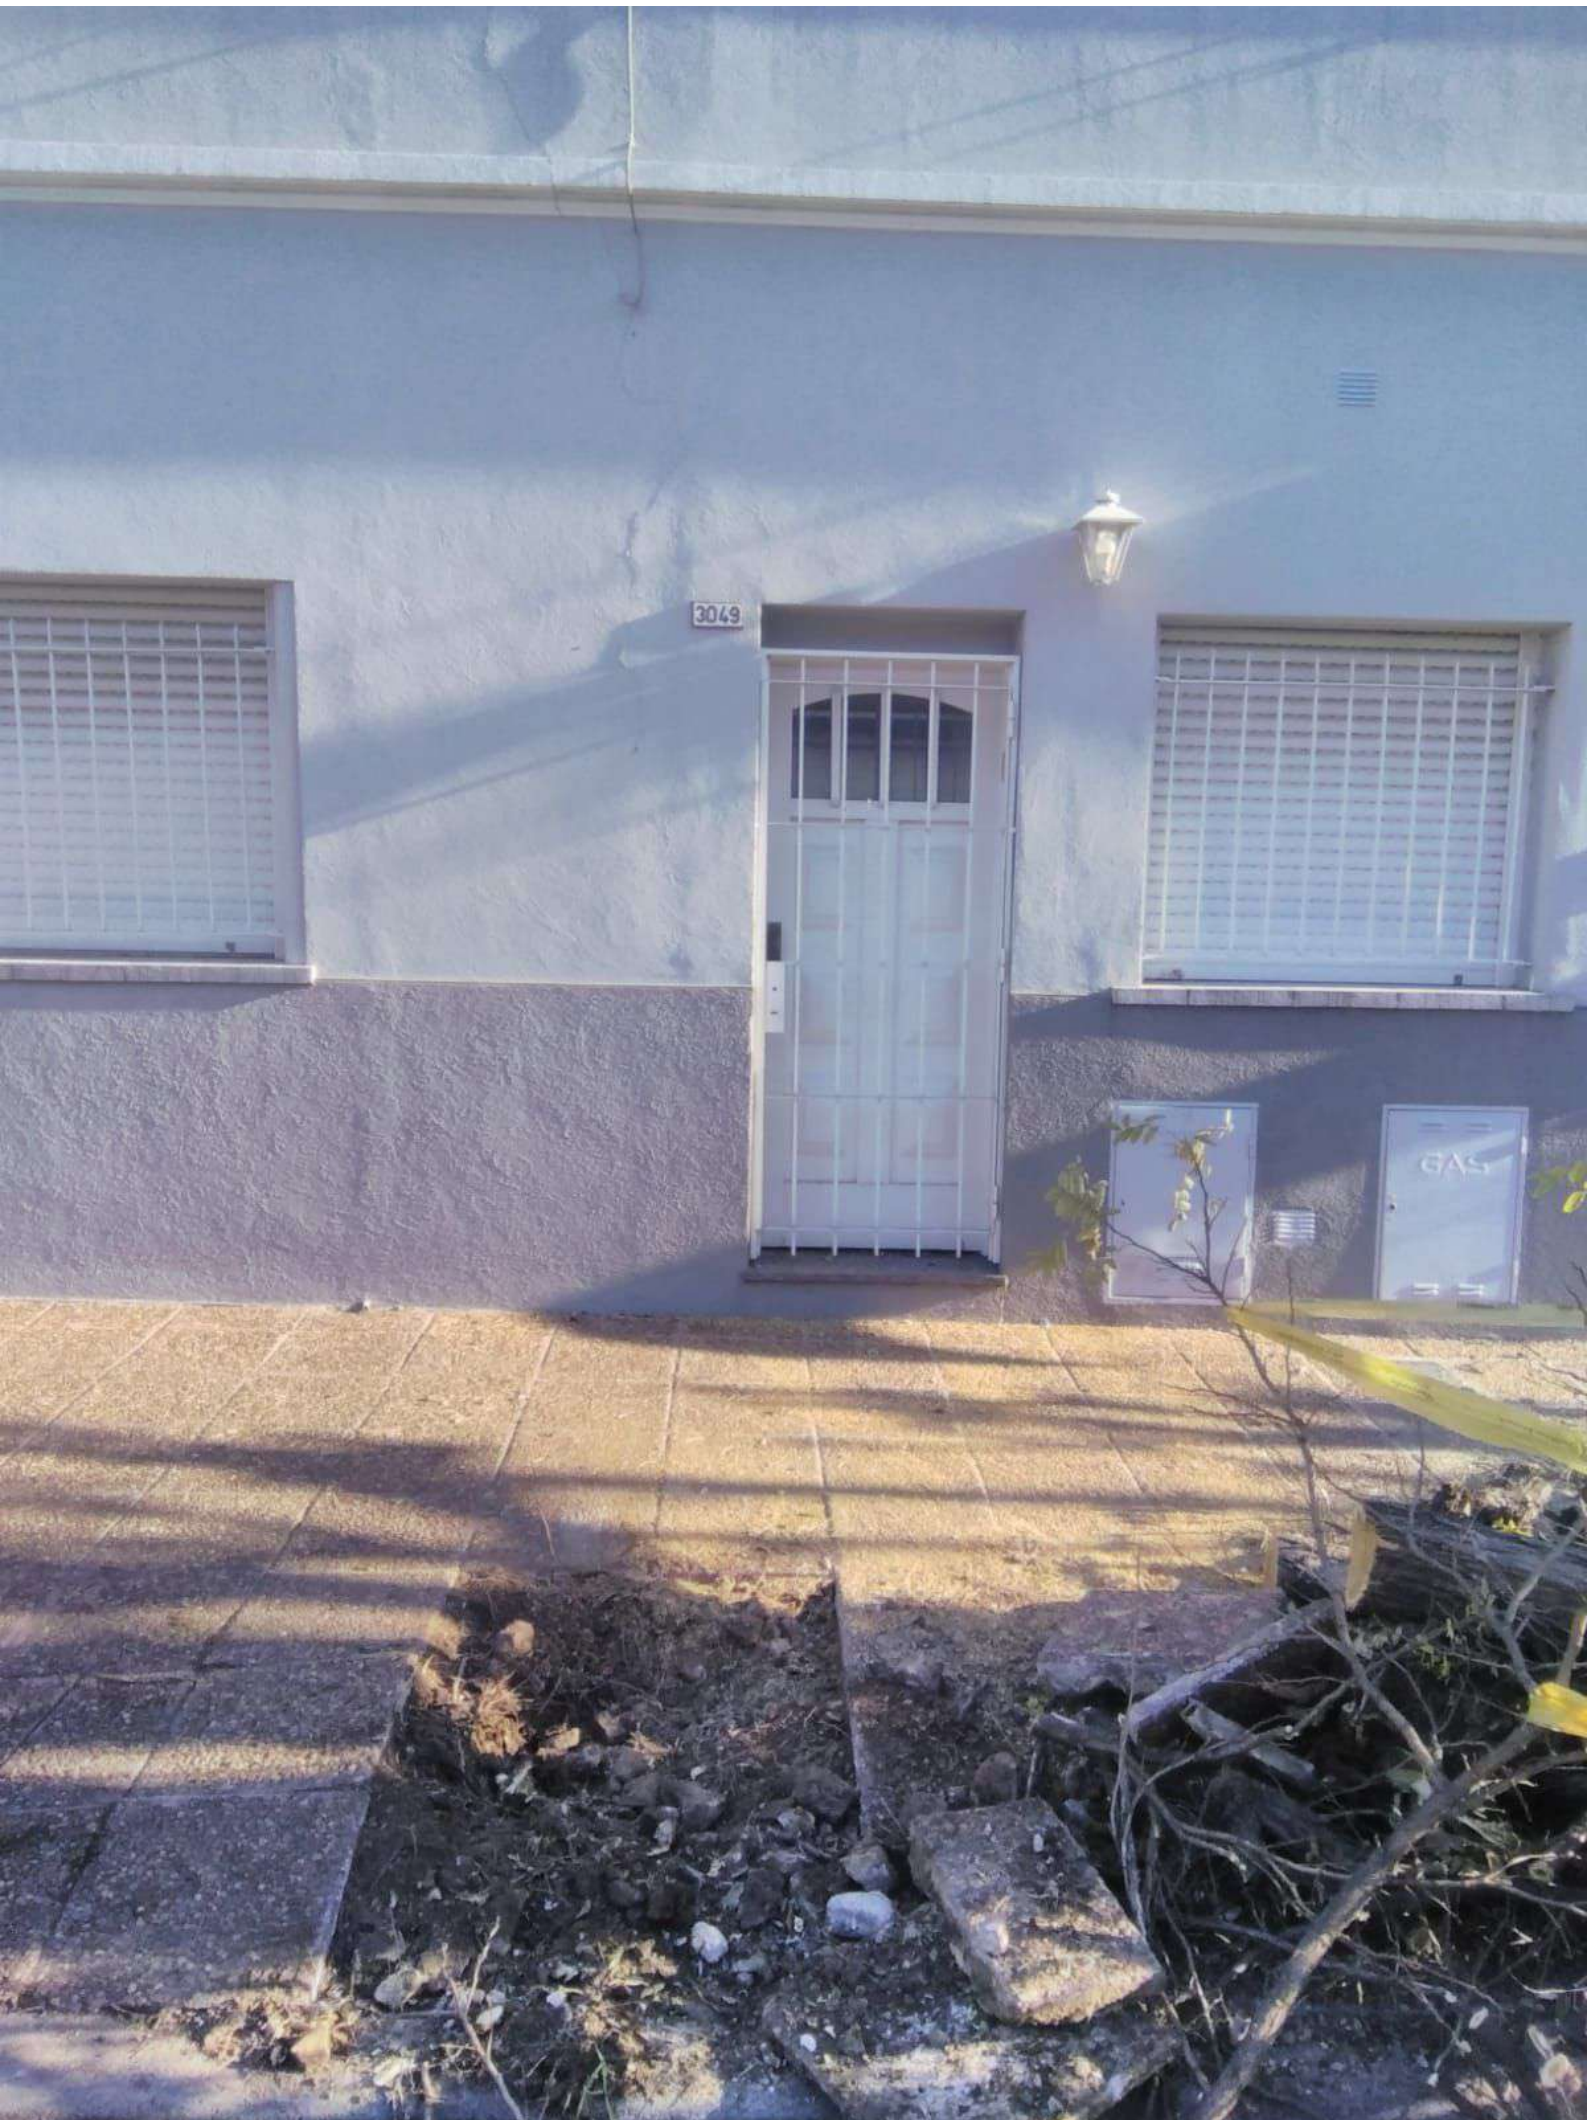
**UBICACIÓN DEL ÁRBOL** Especie botánica SOFORA  
Calle GUILLERMO RIVERA N° 3047 ☐ Árbol Seco ☒ Árbol Semi Seco

Altura aprox. (m) 7 DAP (cm) 20 Inclinación ☒ SI ☐ NO ☐ Mayor a 40° ☒ Menor a 40°  
Orientación de la inclinación ☐ Hacia la calle ☐ Hacia la propiedad ☐ Hacia el largo de la vereda  
☐ Descopado ☐ Descopado y brotado ☐ Copa desbalanceada

EMERGENCIA

EXTRACCIÓN SOFORA INCLINADA CON MOVIMIENTO

Vereda 25m2 platoo 1,2x1,2=4.8mL  
hay un parat en la copa

☒ C: EXTRACCIÓN

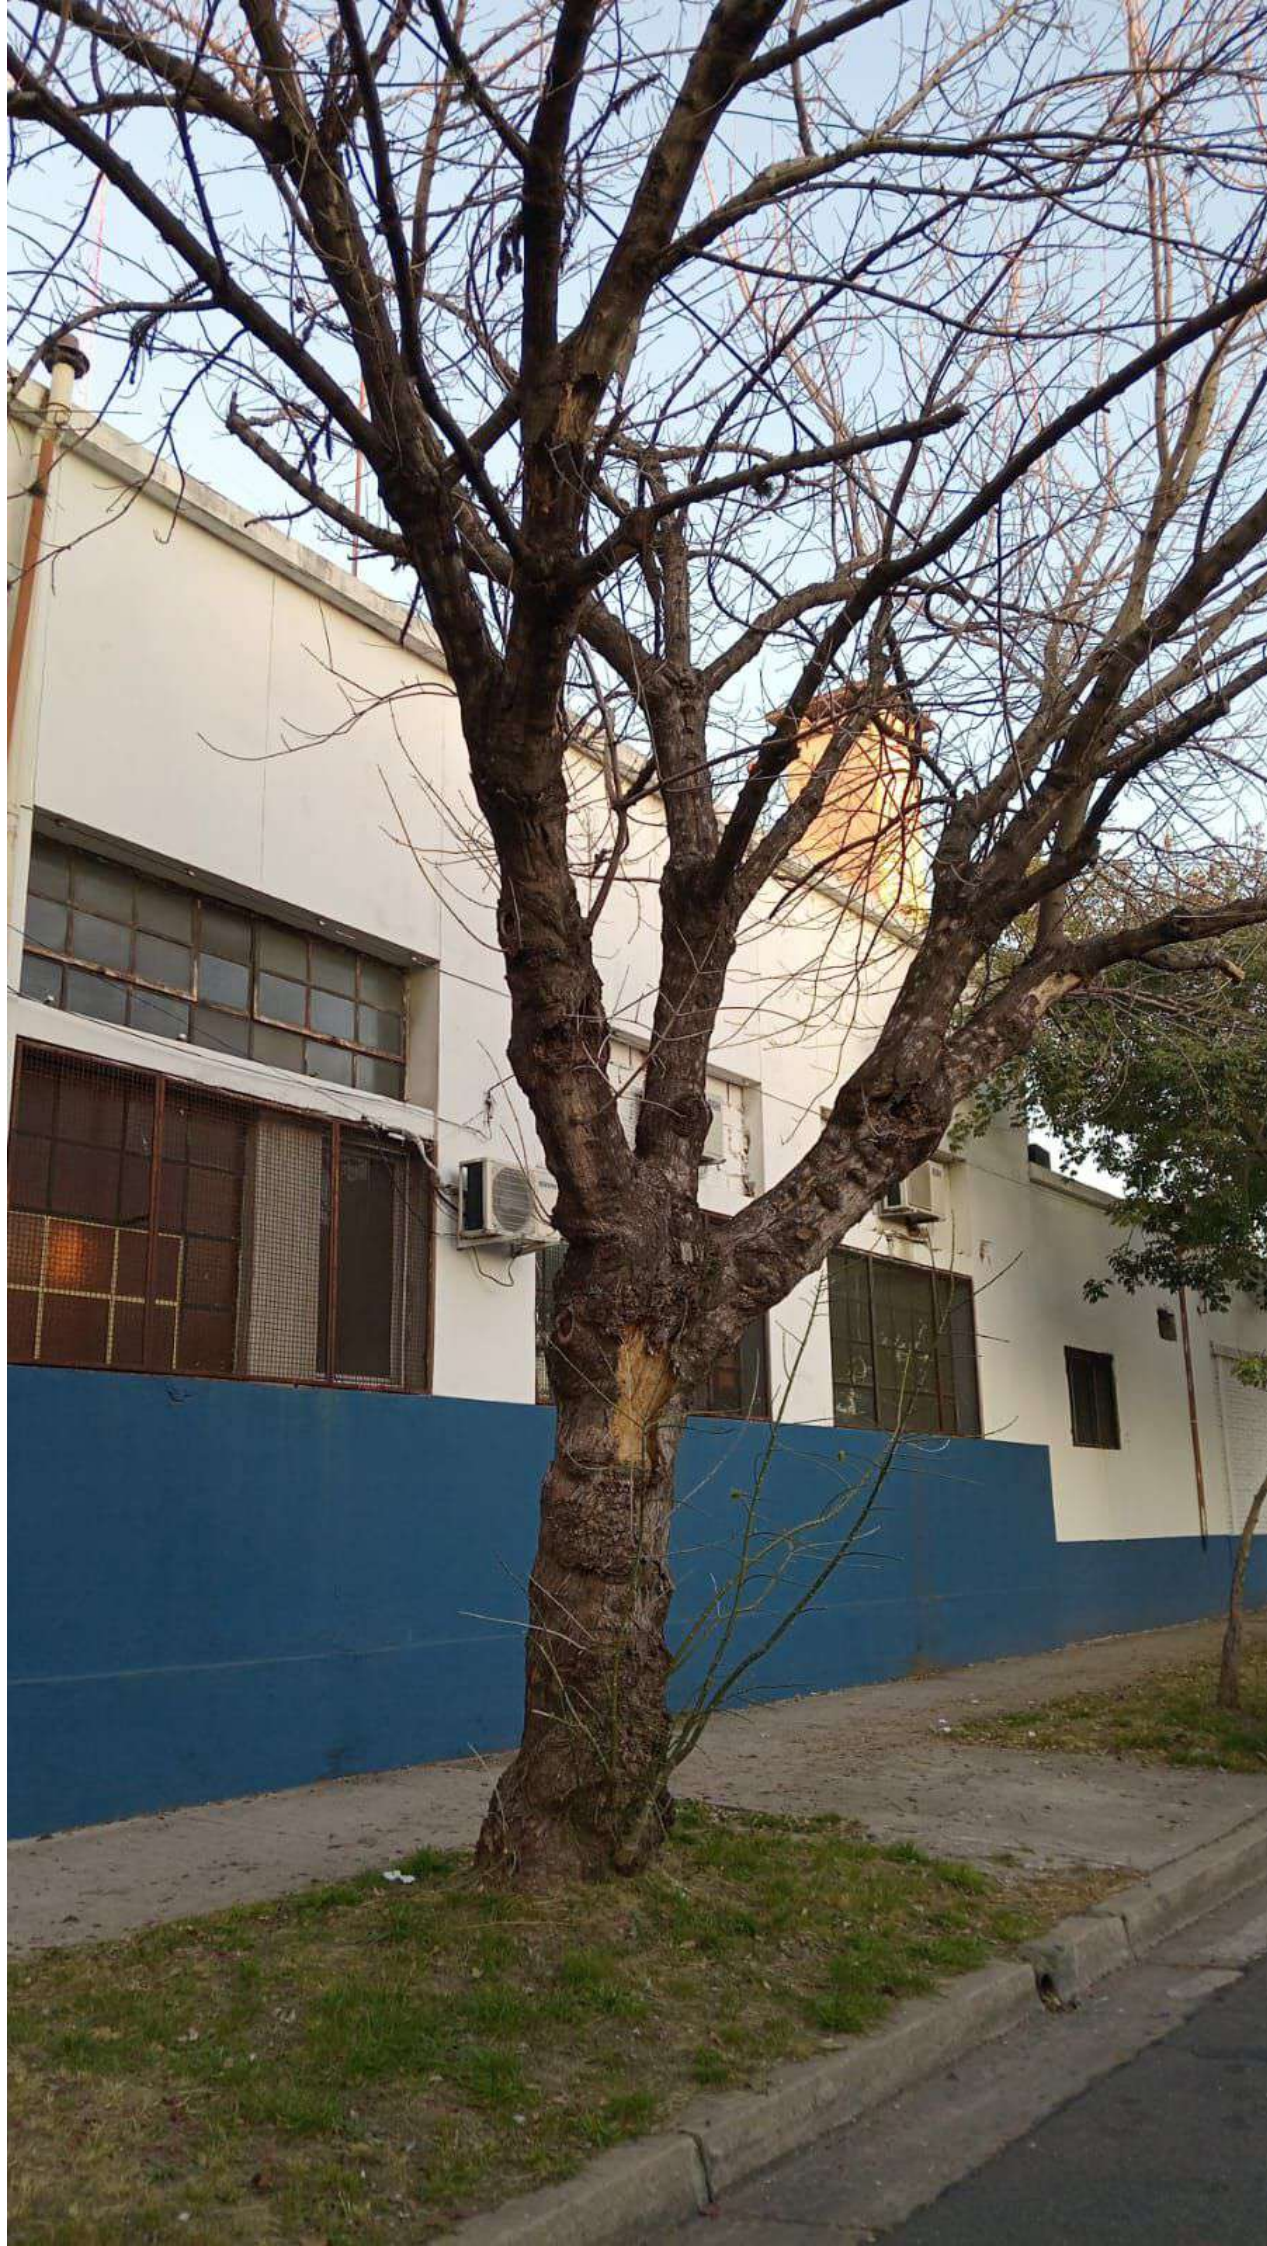
**UBICACIÓN DEL ÁRBOL** Especie botánica ACER NEGUNDO  
Calle SALADILLO N° 5788 FTE ☒ Árbol Seco ☐ Árbol Semi Seco

Altura aprox. (m) 8 DAP (cm) 40 Inclinação: SI / NO ☐ Mayor a 40° ☐ Menor a 40°  
Orientación de la inclinación ☐ Hacia la calle ☐ Hacia la propiedad ☐ Hacia el largo de la vereda  
☐ Descopado ☐ Descopado y brotado ☐ Copa desbalanceada

**OBSERVACIONES** Prioridad: MUY ALTA ☒ ALTA ☐ MEDIA ☐ BAJA ☐ MUY BAJA ☐

EXTRACCIÓN DE EMERGENCIA

☒ **C: EXTRACCIÓN**
