### Resolución Presidencia Junta Comuna

**Referencia:** Resolución Arbolado - Extracciones de Emergencia – Año 2024

## Planilla de Inspección de Árboles

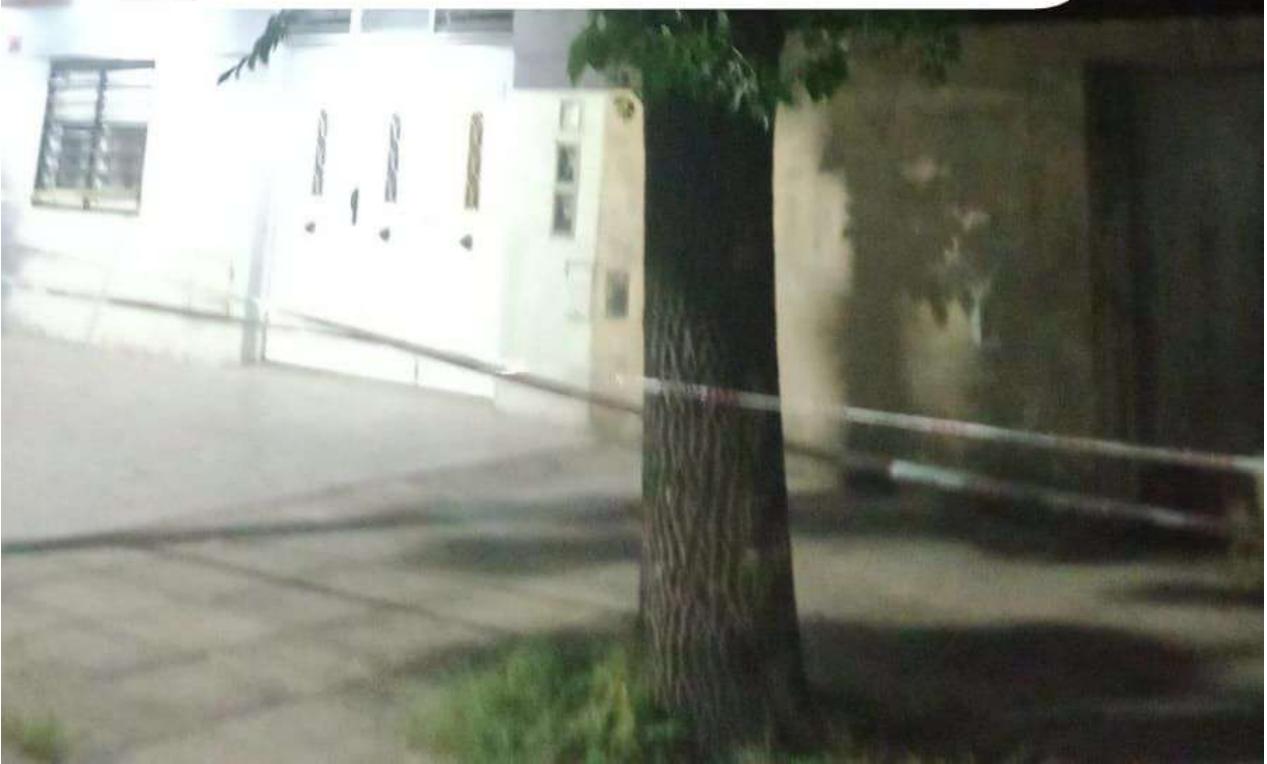
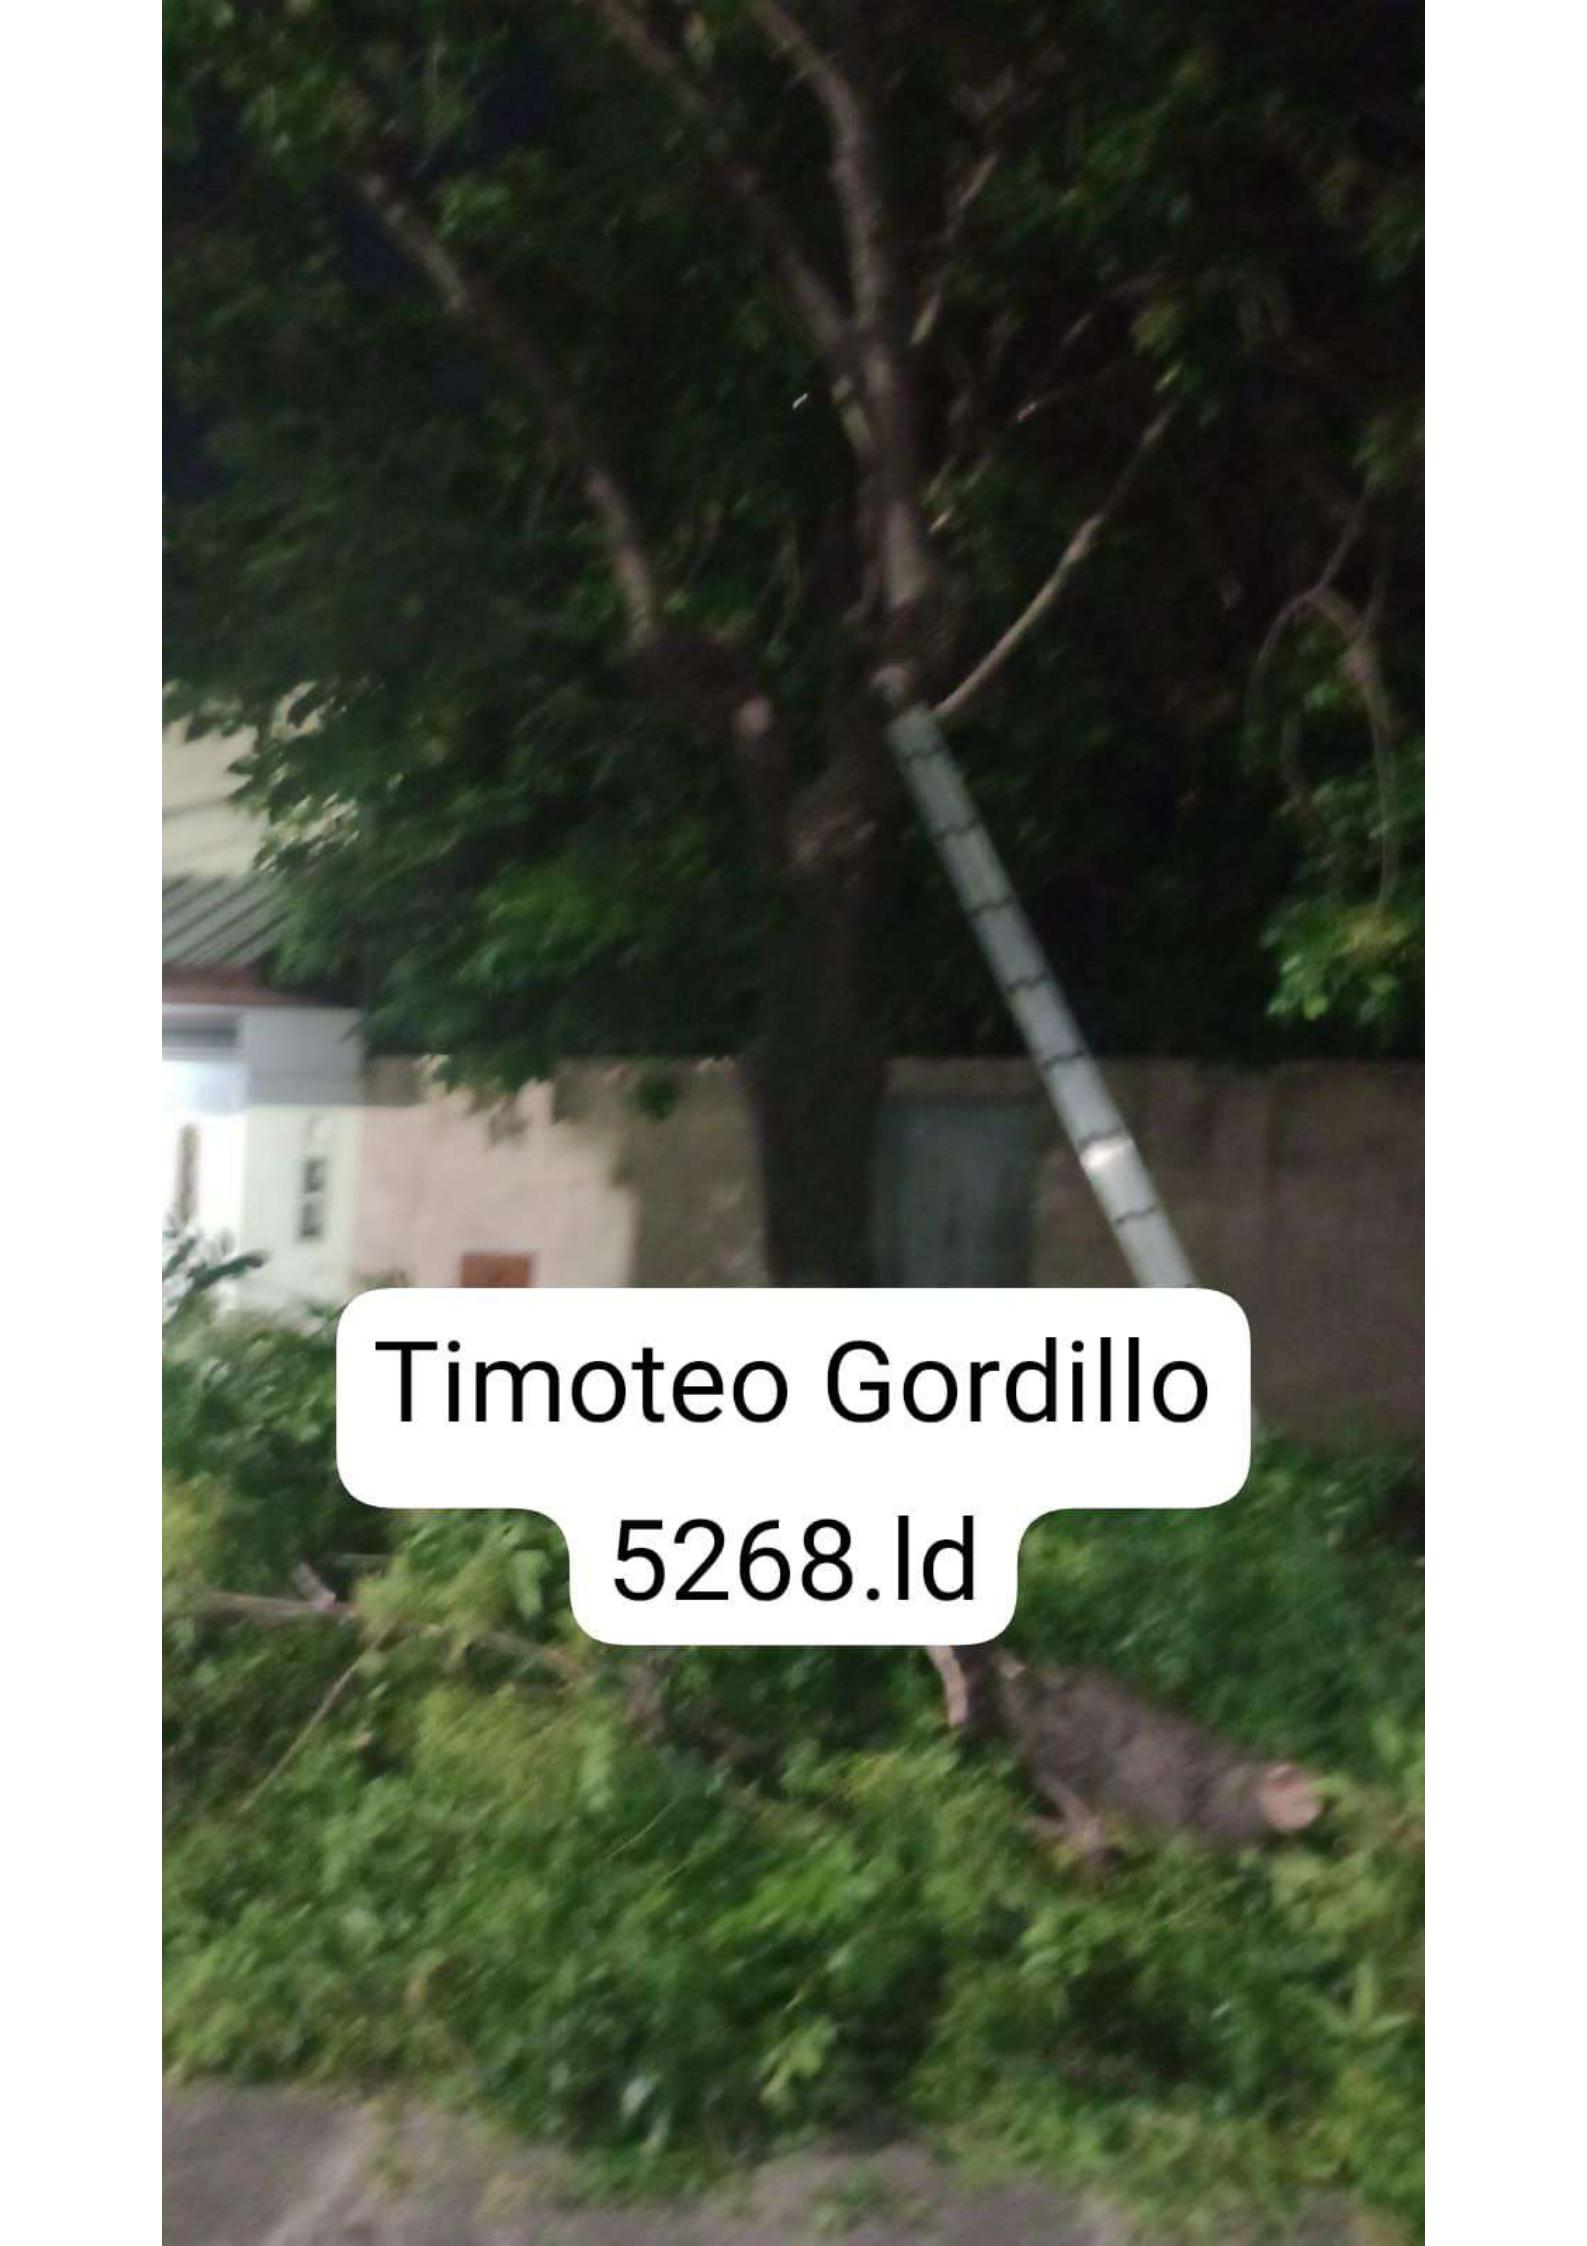
Timoteo Gordillo  
5268 inicio sos

Ejemplar de inciencia. Presenta brozos primarios y nudiscos arranque, conollas grandes y desgarro en rama de gran porte.  
Se solicita Extracción del Emepenio y reposición en vereda AV. 4,4m.  
A reponer: 40 ml./Corte. Plante se encuentra fuera del líne.

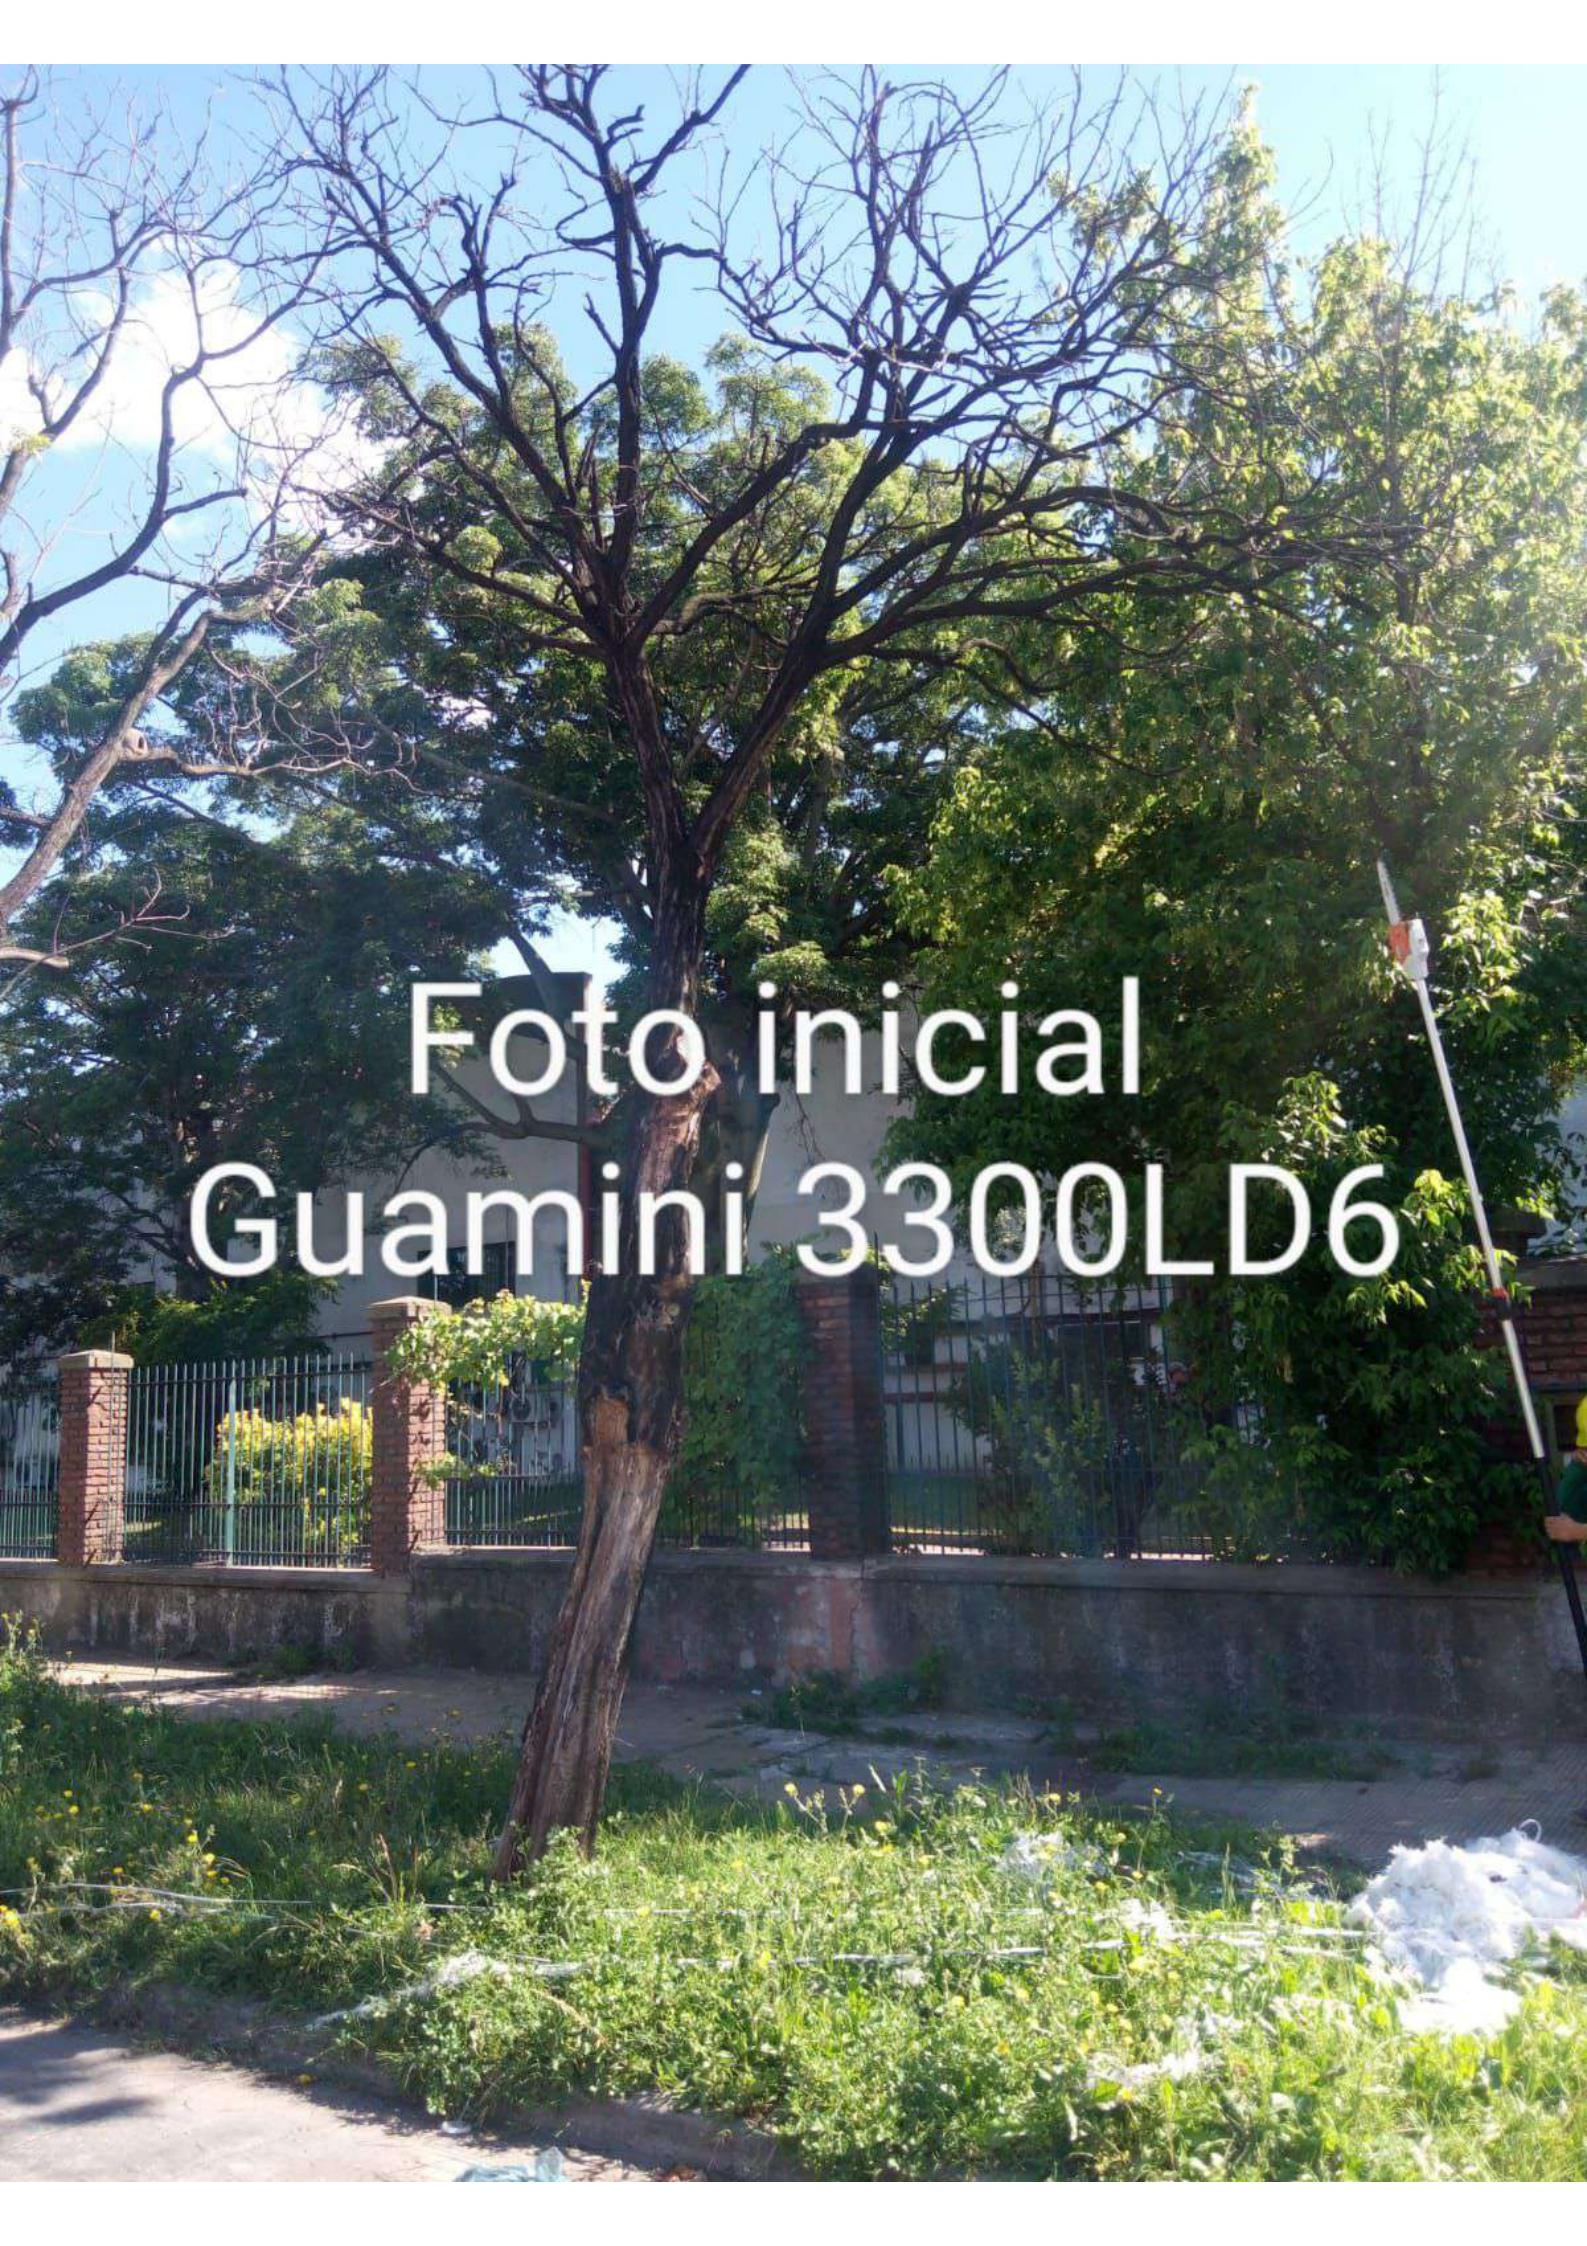
**Foto inicial  
Guamini 3300LD6**

EXTIRPACIÓN DE EMERGENCIA

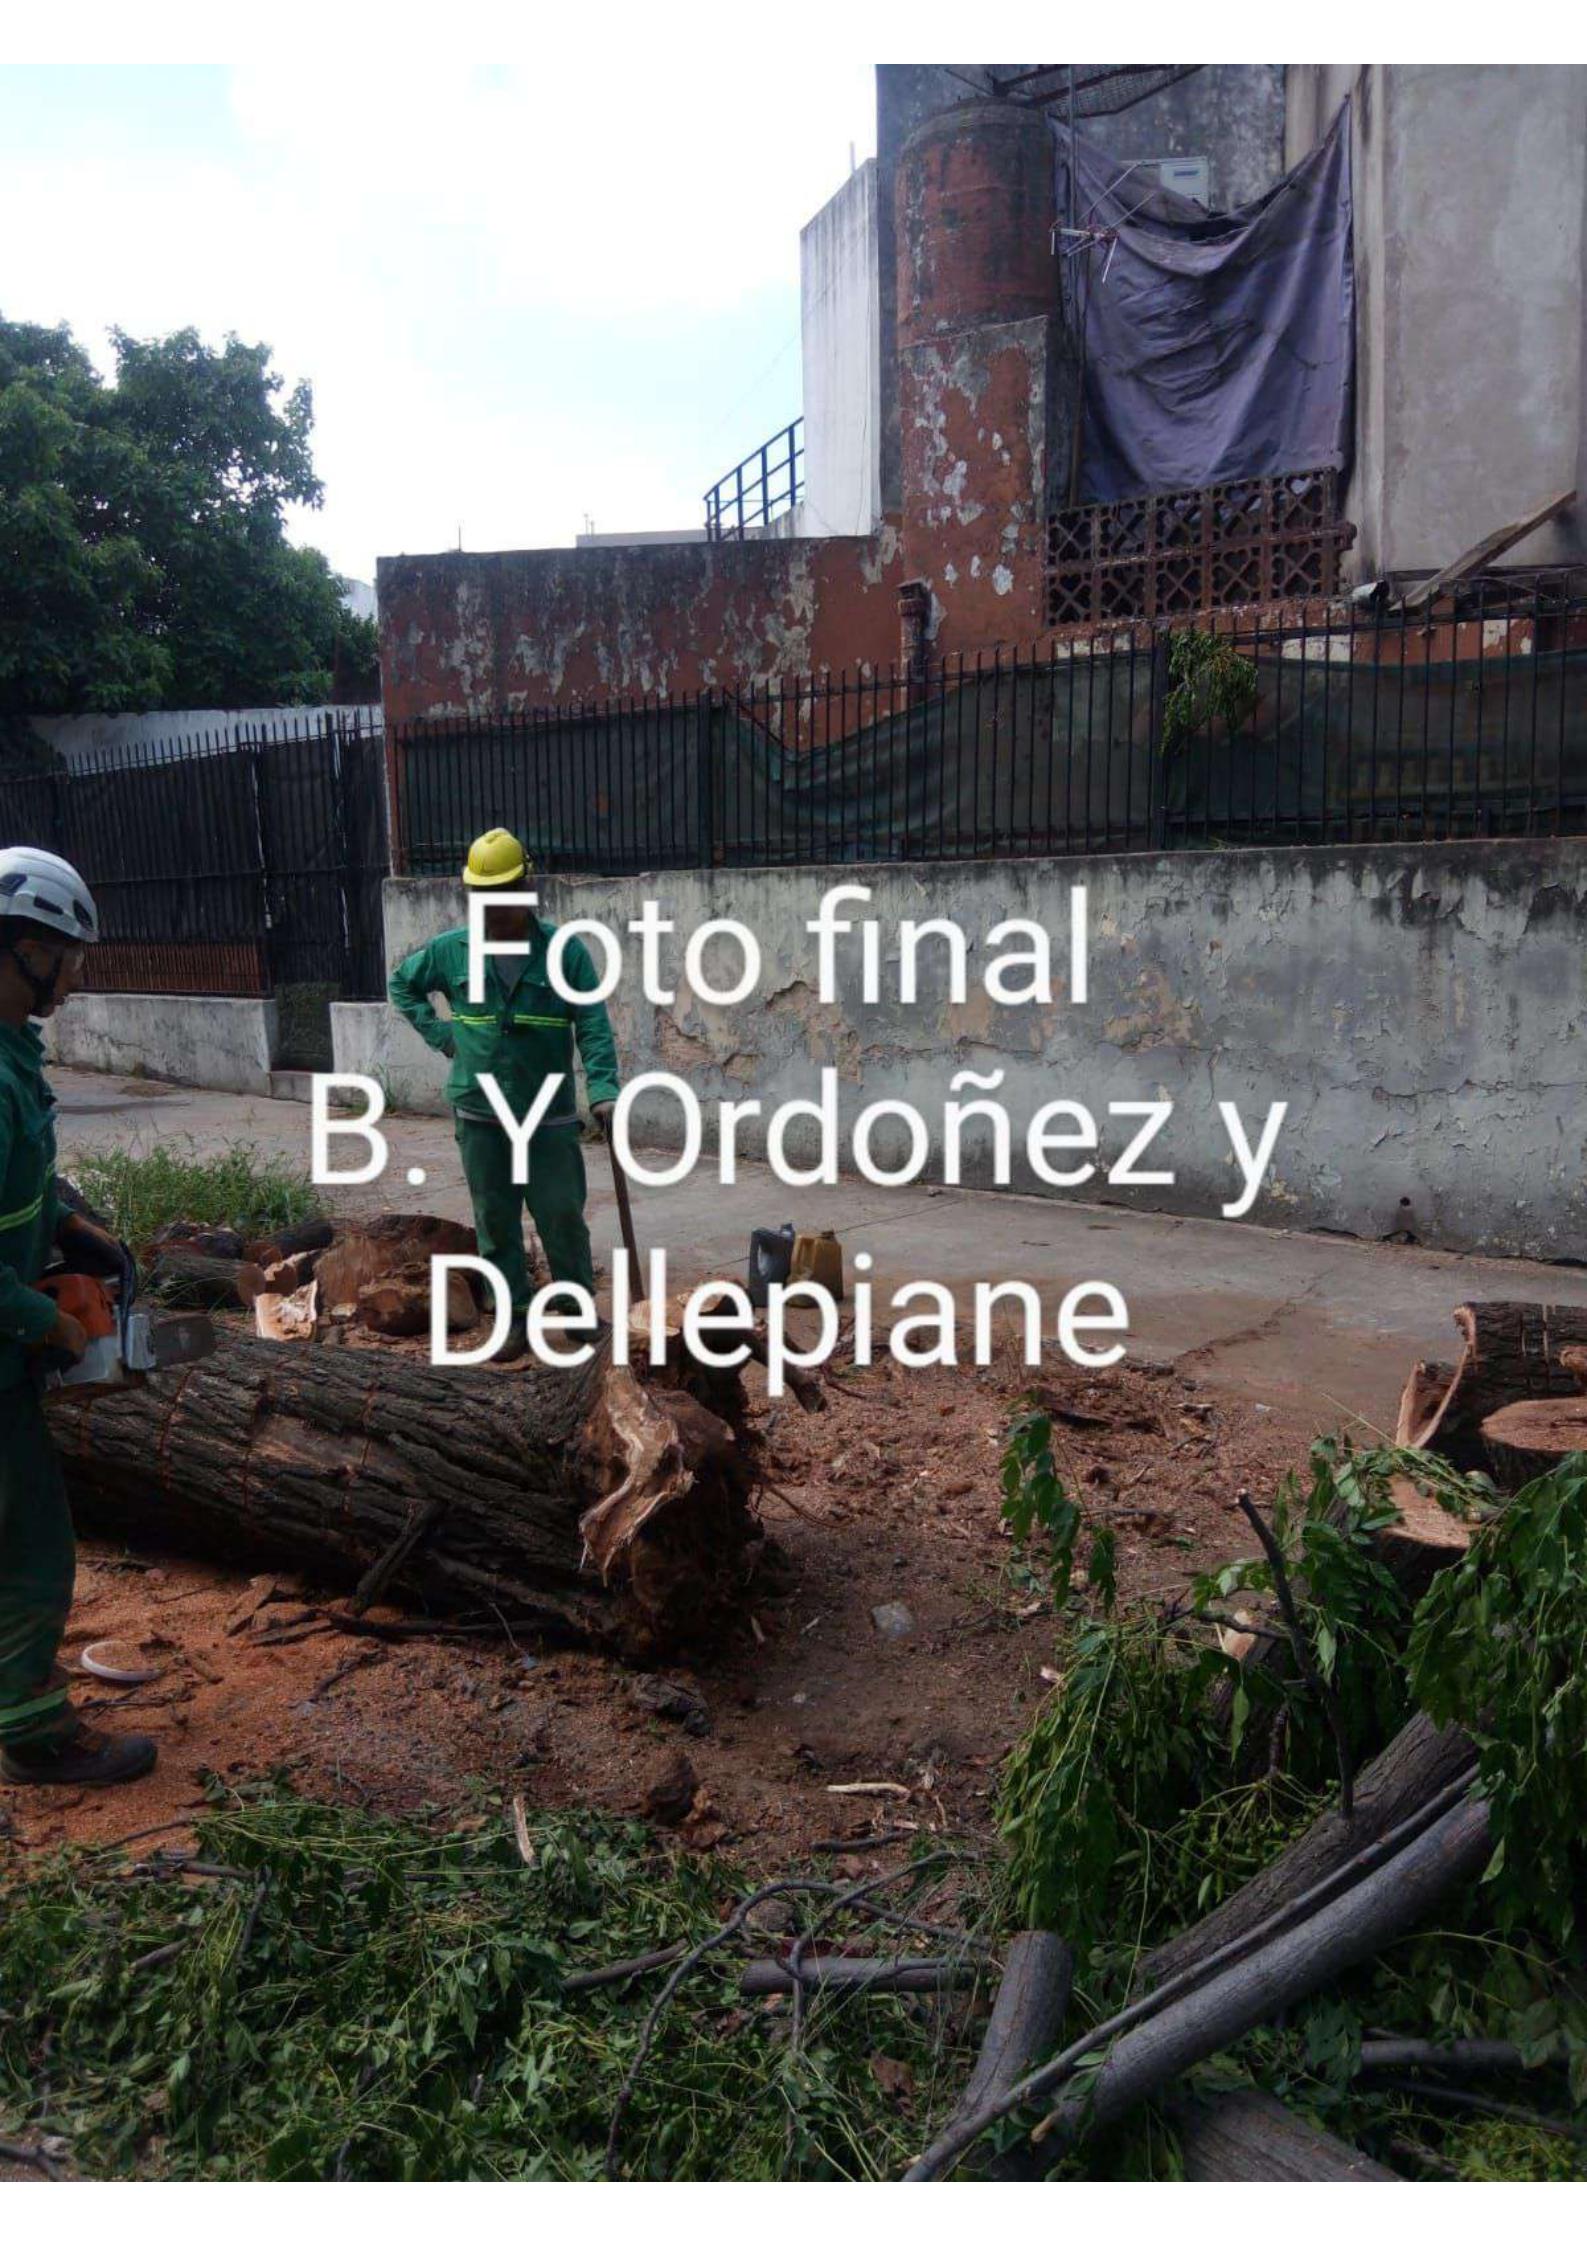
Foto final  
B. Y Ordoñez y  
Dellepiane

Ejemplar de bosque principal de gran porte fundido por multiples caídas  
Se observa el resto de la copa en la misma condición.  
Se solicita derribo y extracción de "Emergencia"

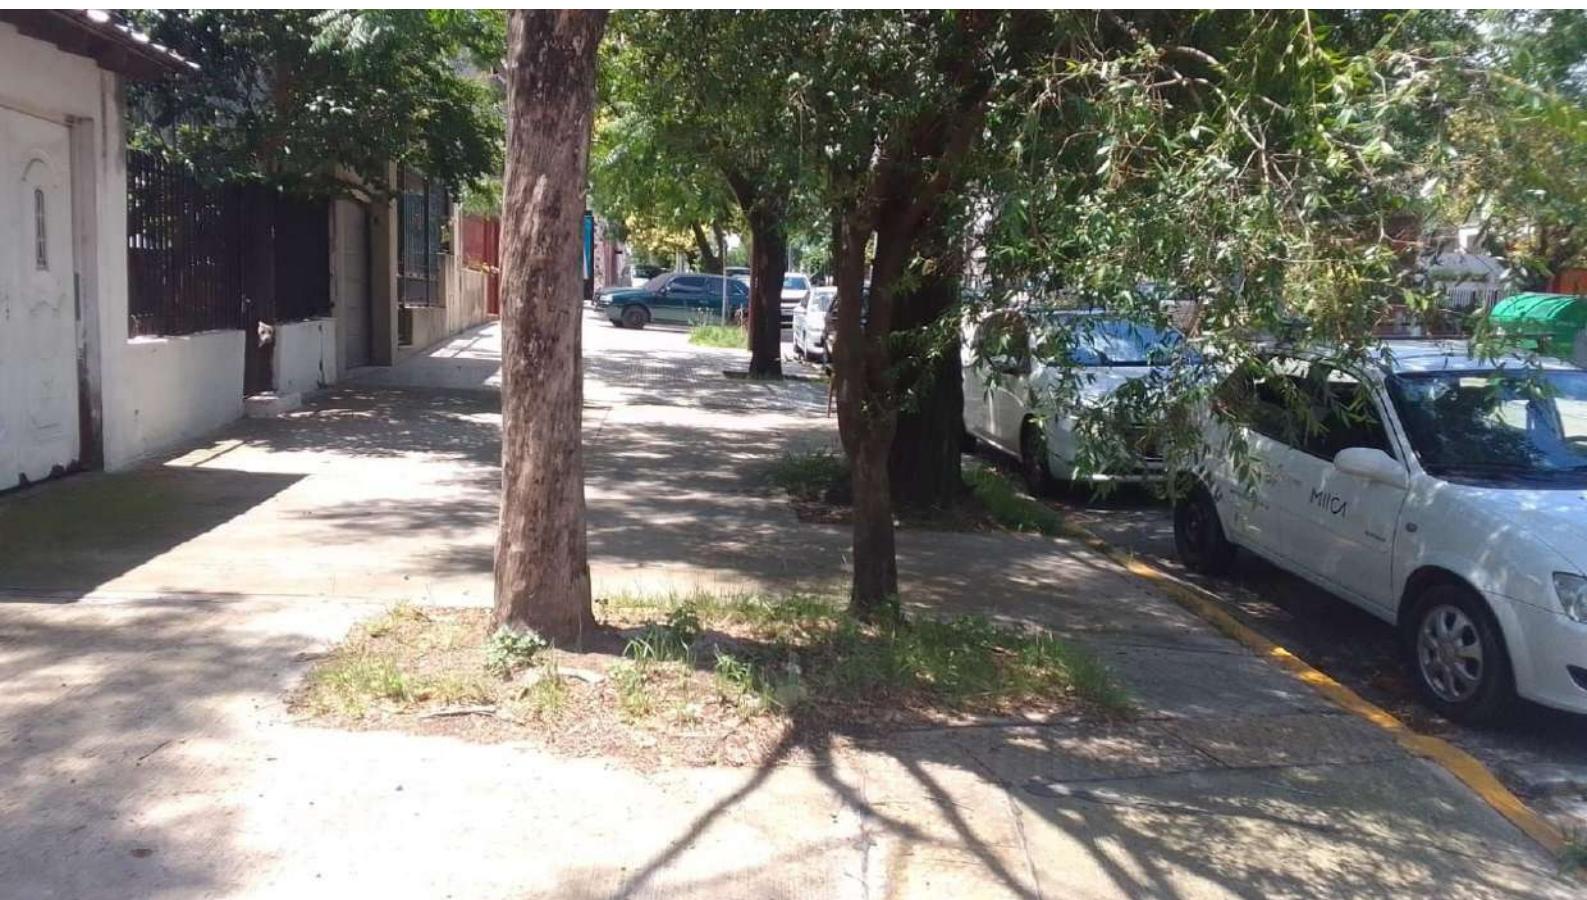
**Foto final  
B. Y Ordóñez 6871 LA2**

EXTRACCIÓN DE EMERGENCIA

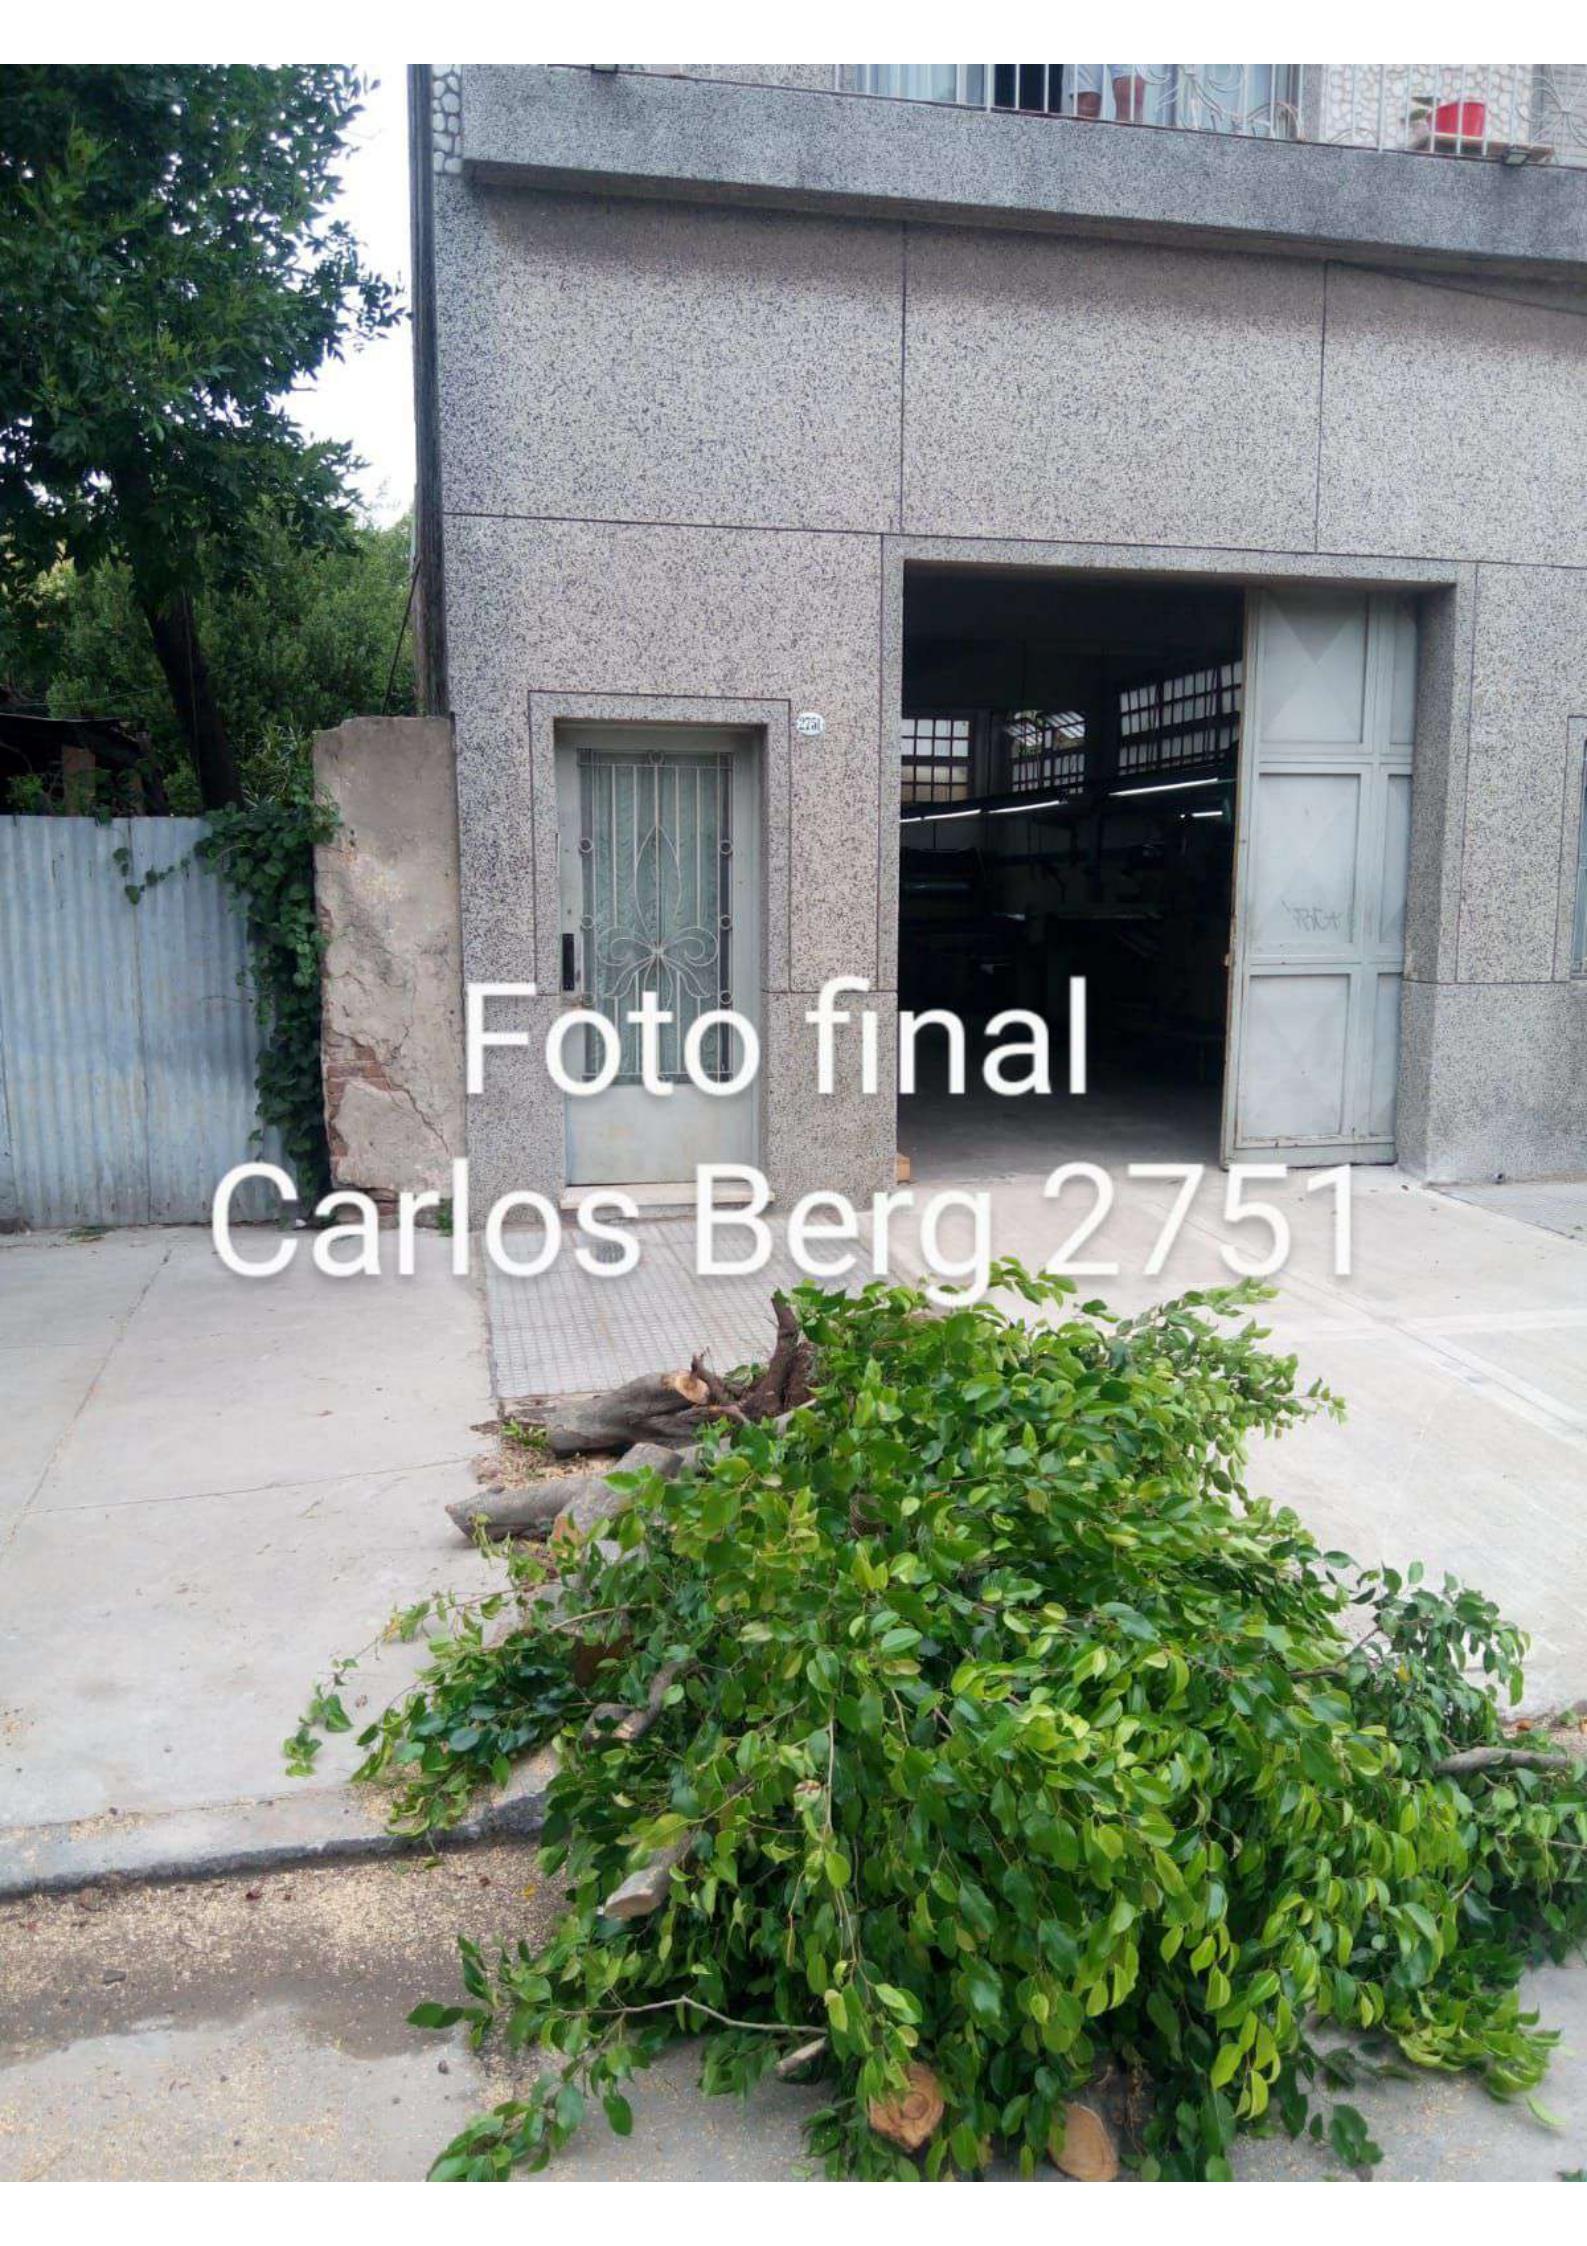
**Foto final  
Carlos Berg 2751**

"ÁRBOL DESESTABILIZADO Y CON MOVIMIENTO POR RETIRO DE PLANTA ELEVADA Y REPARACIÓN DE VEREDA. TAREA NO REALIZADA POR LA COMUNA"

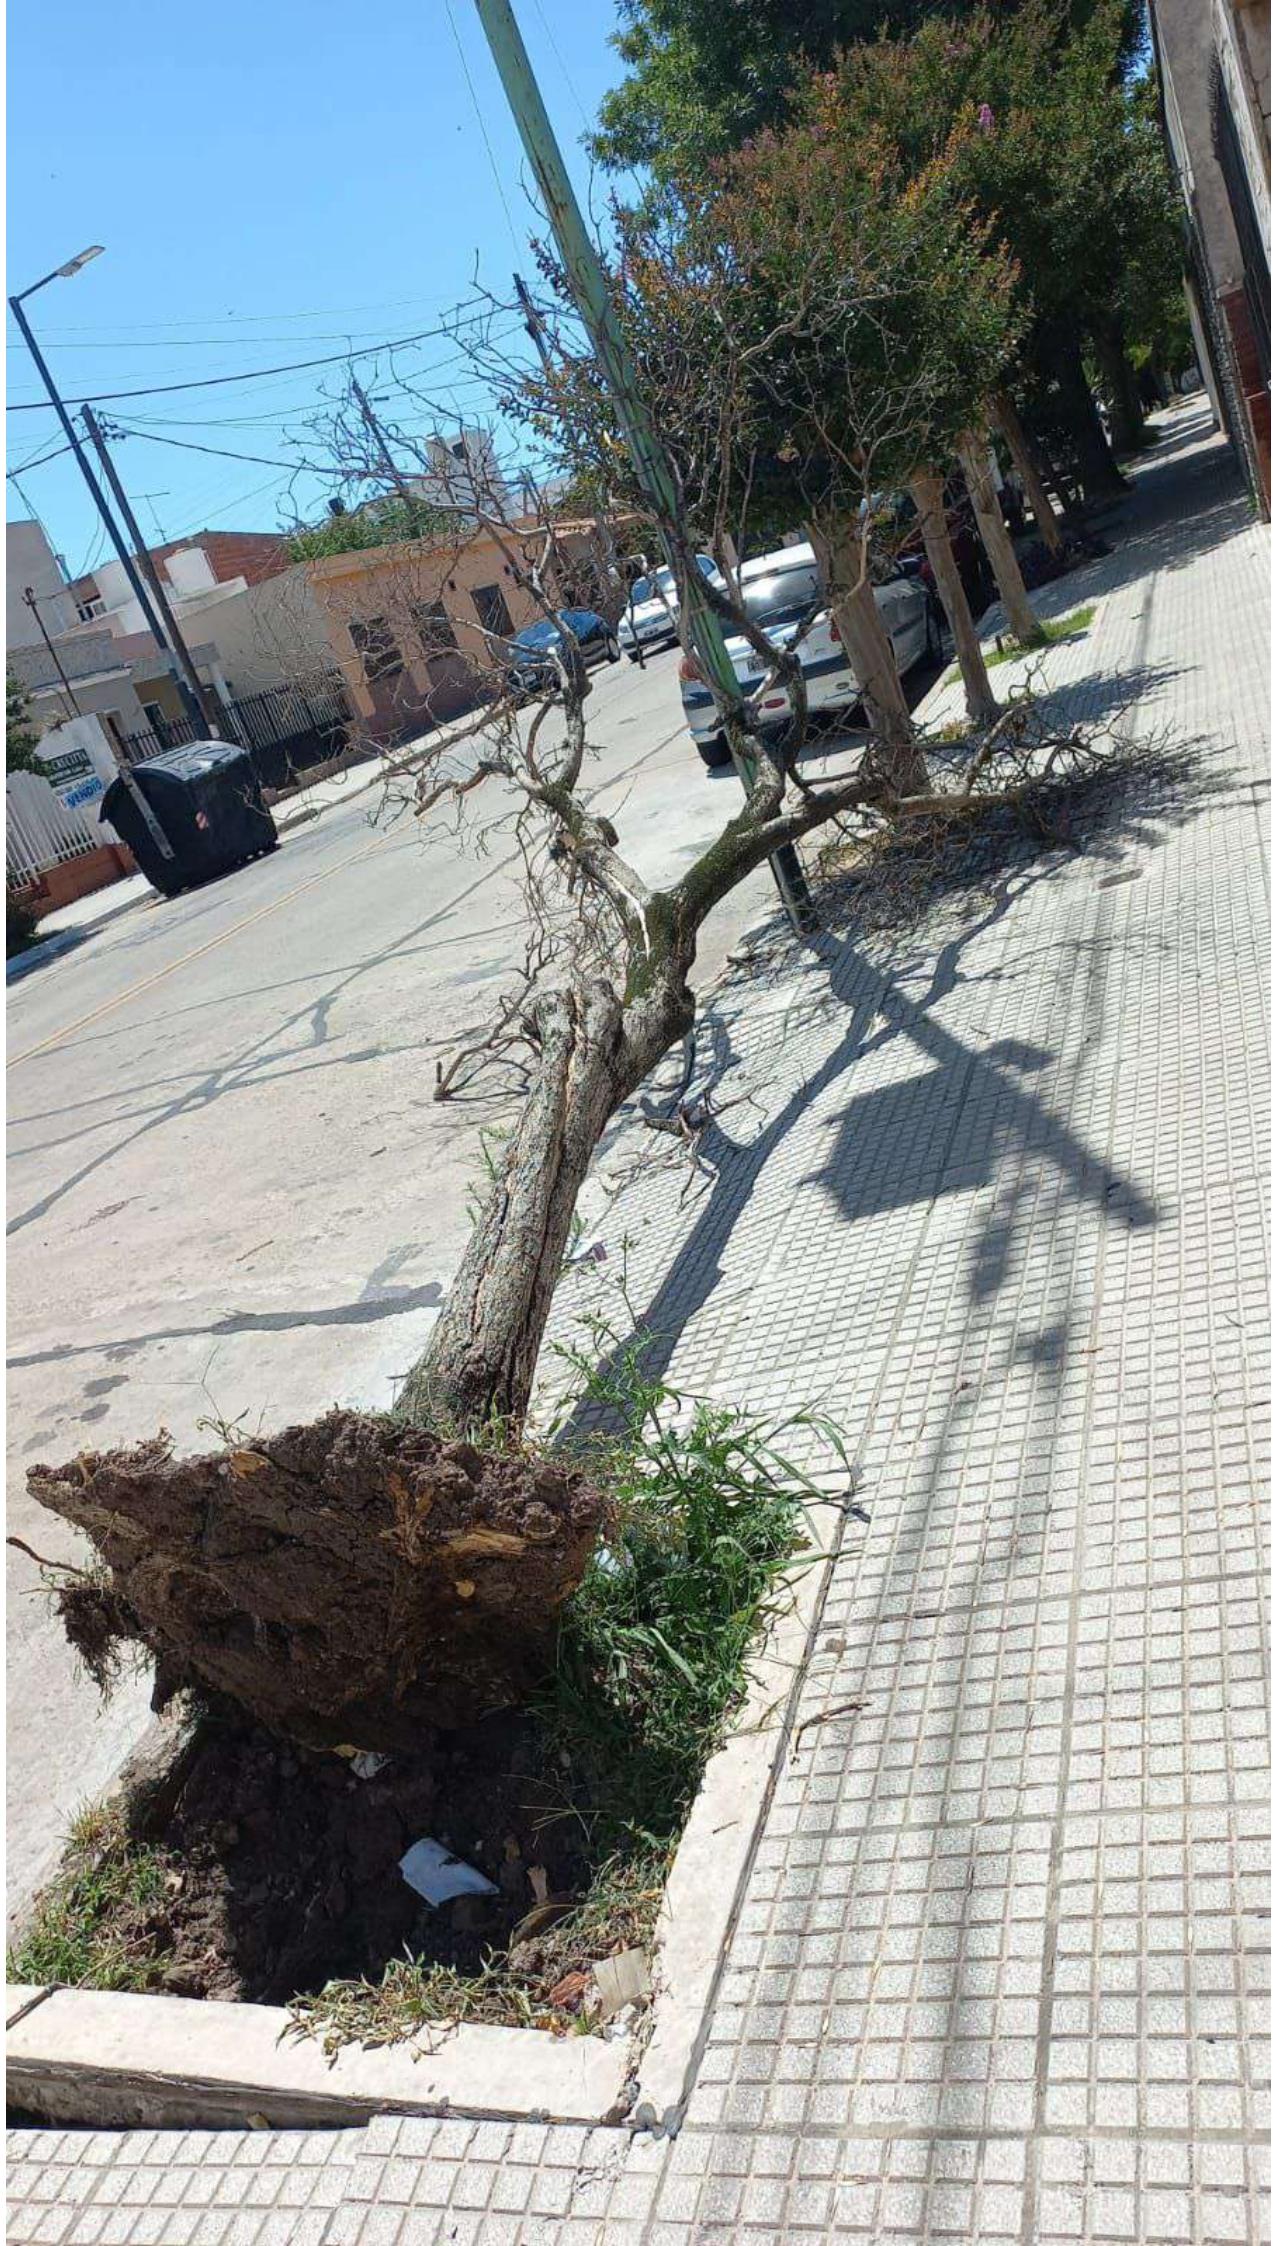
Foto final  
Cosquín 4130

**OBSERVACIONES**  
Curva pende extracción de emergencia. Árbol caido

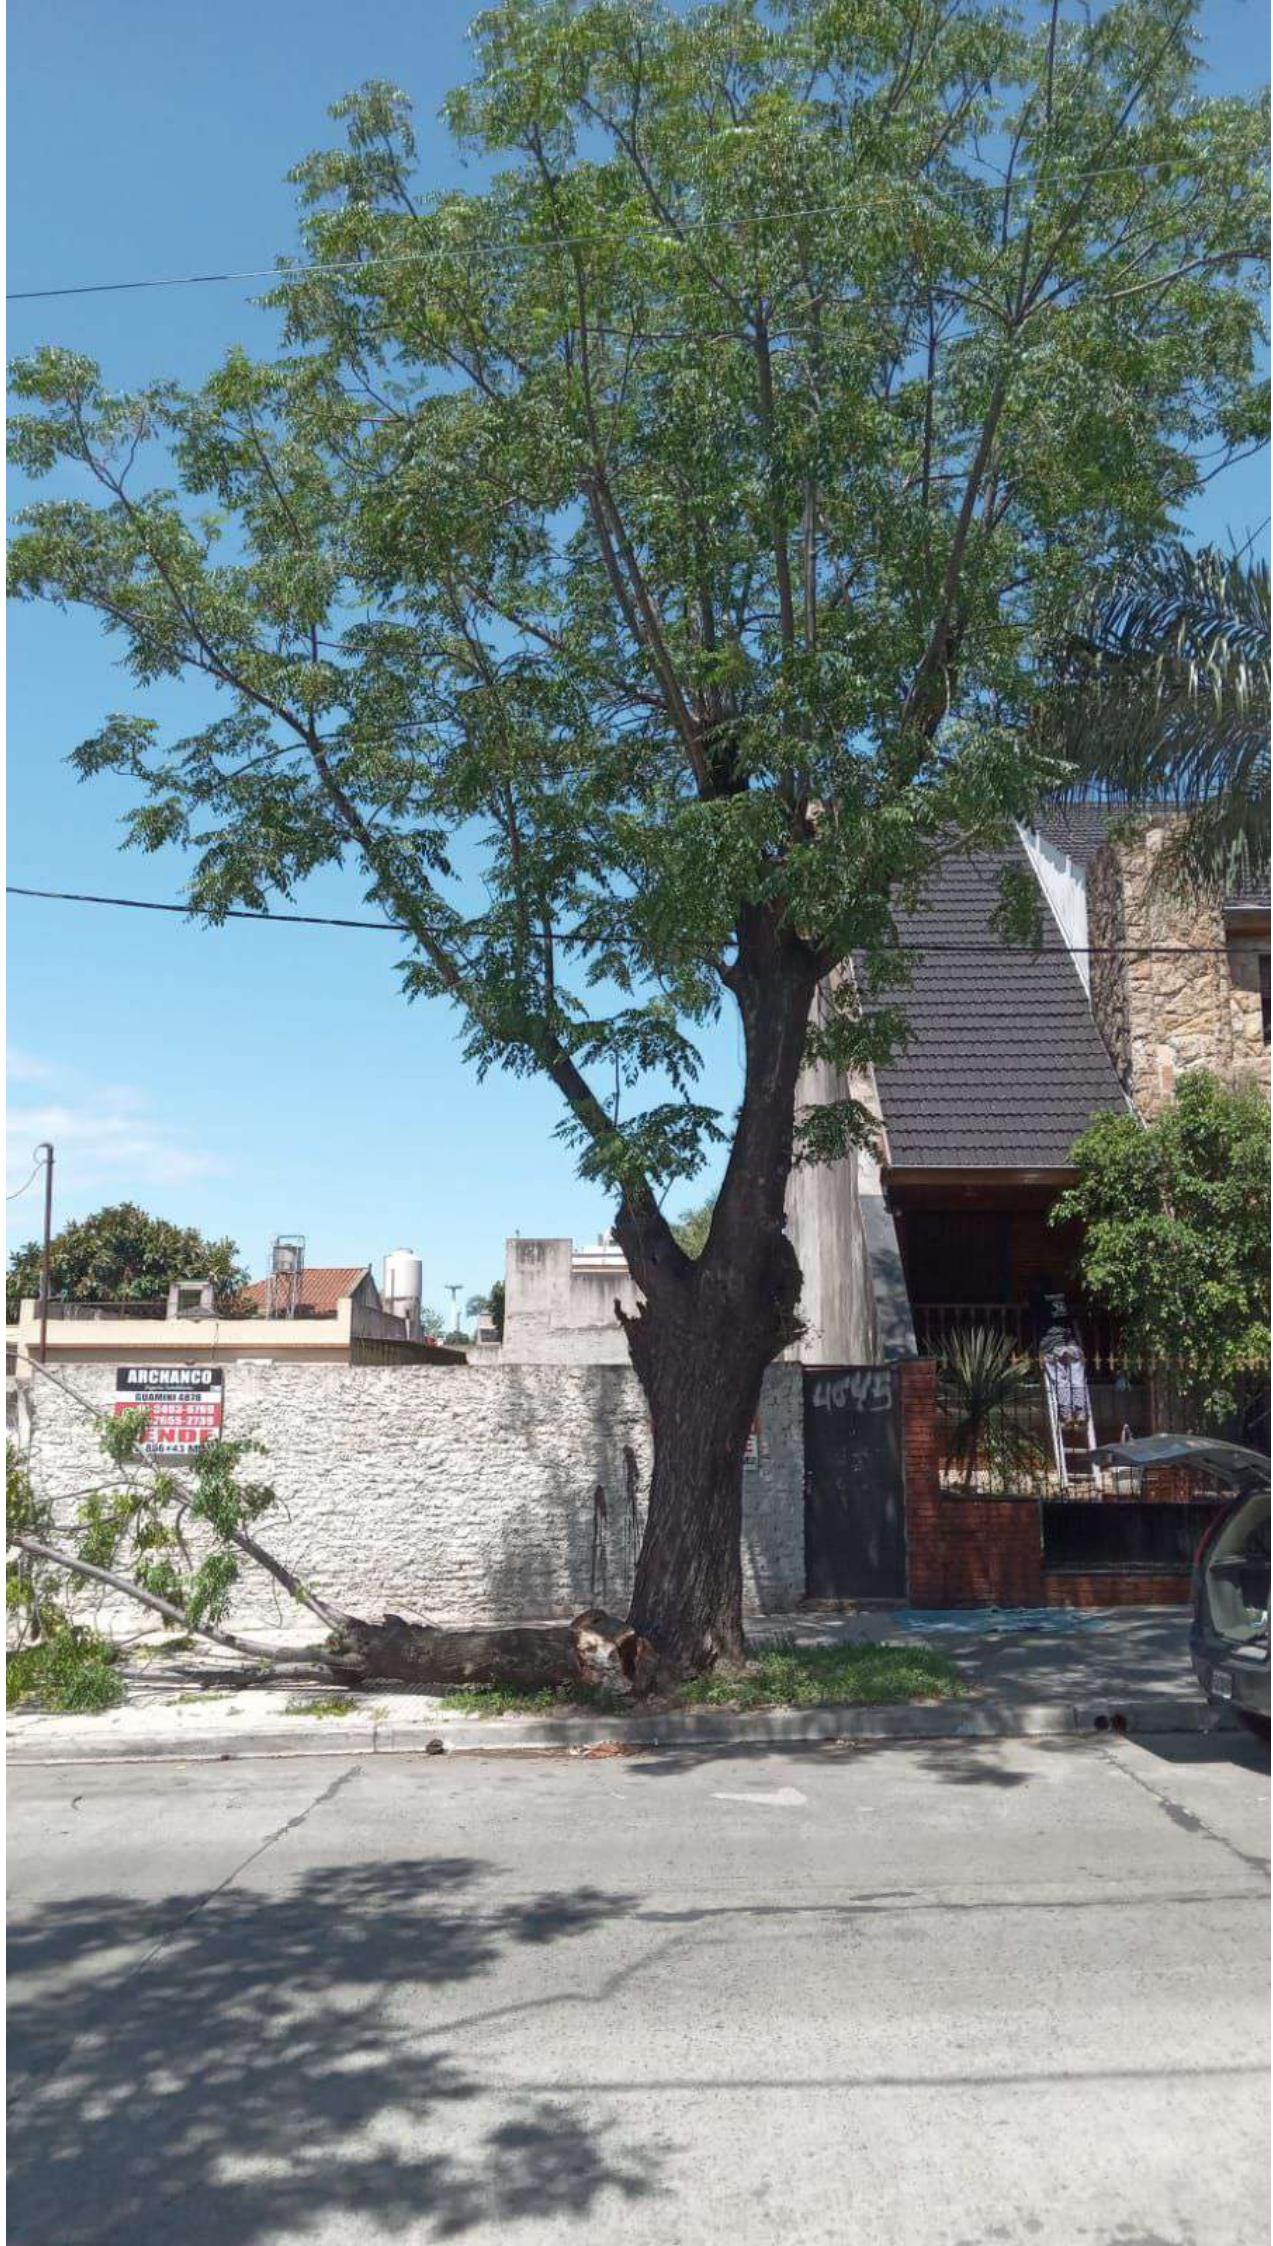
**Foto final  
Guamini 4645/51**

EMERGENCIA

Peligro de caída de ramas en parte
