### Resolución Presidencia Junta Comuna

Referencia: s/Aprueba Extracciones

# FICHAS PARA EXTRACCIONES

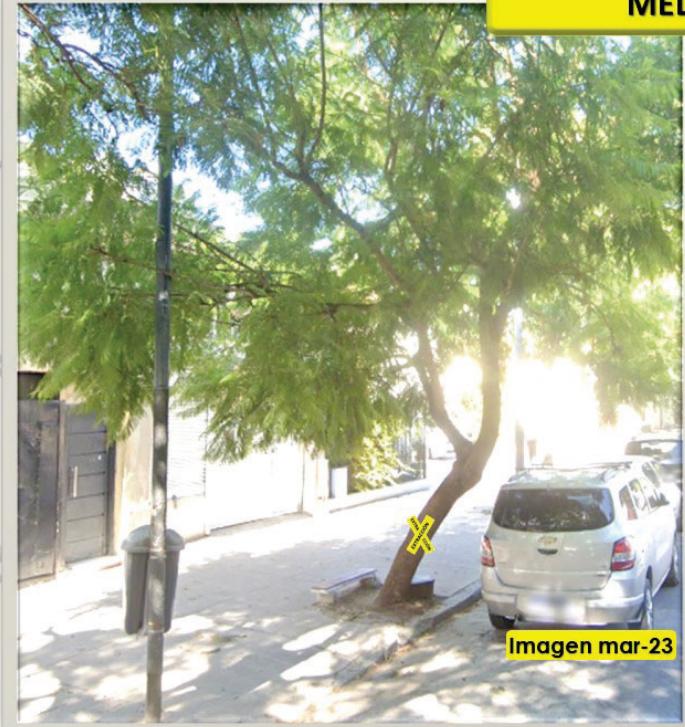
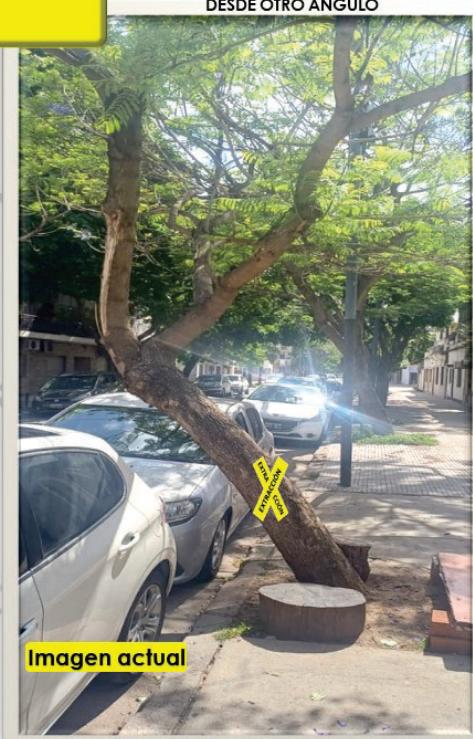
**MELINCUE 3488**

árbol muy inclinado con riesgo de caída. raíces levantadas

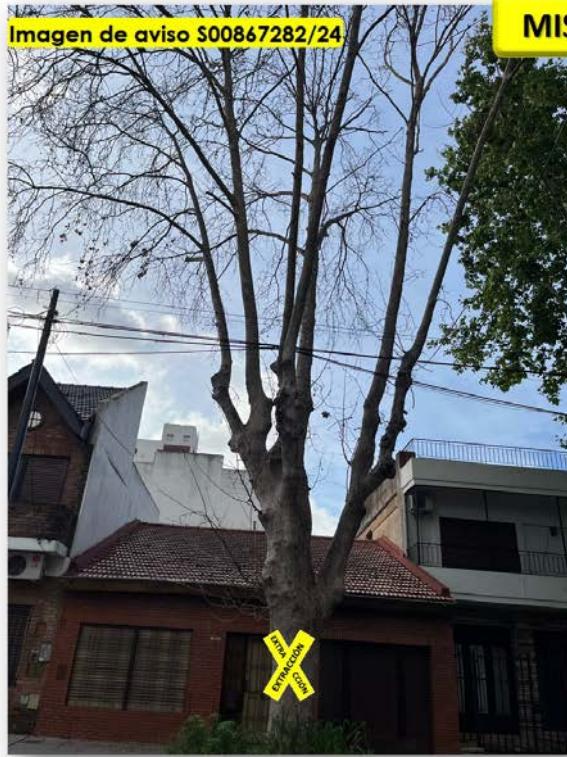
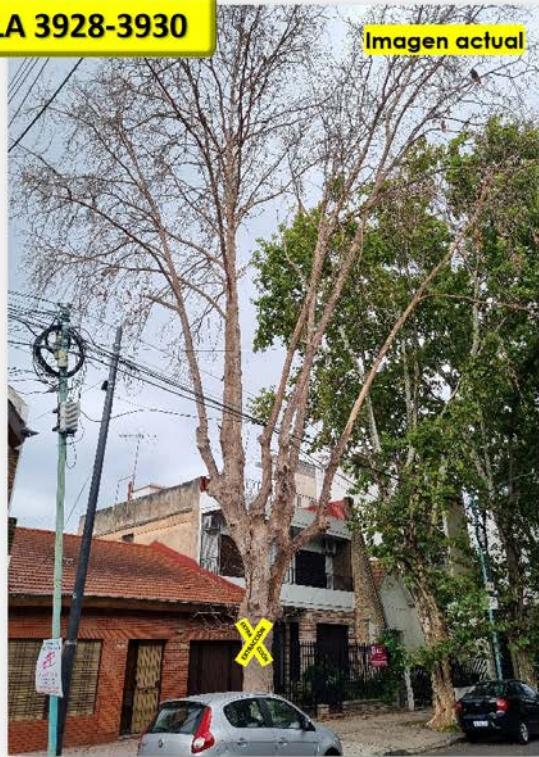
**MISTRAL, GABRIELA 3928-3930**

Árbol seco

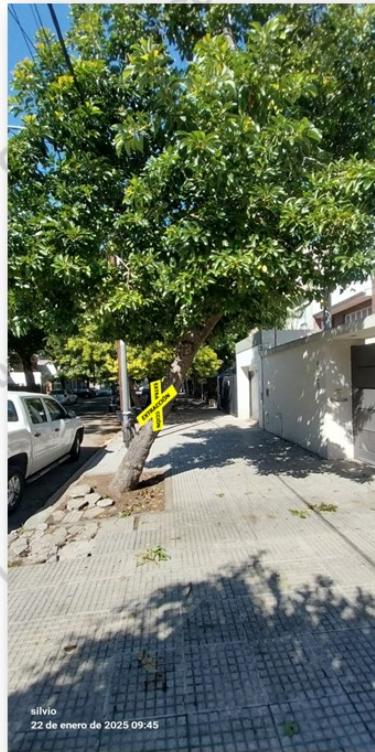
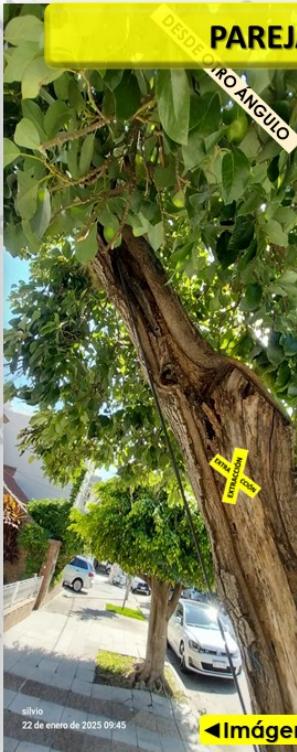
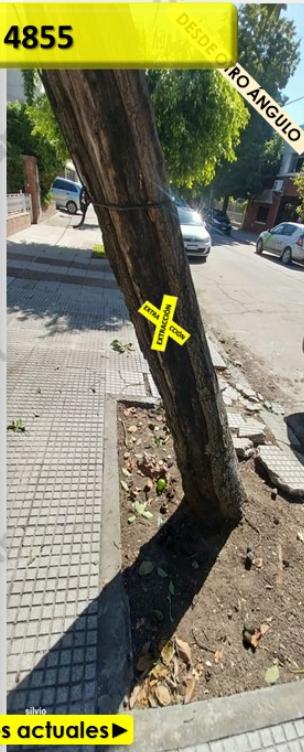
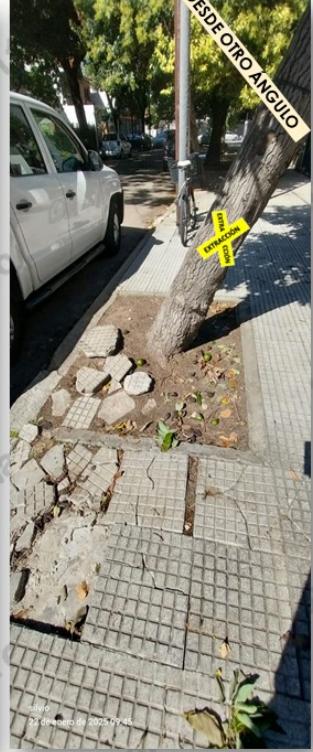
El ejemplar presenta una inclinación progresiva hacia la propiedad levantando la vereda del lado opuesto. También tiene podredumbre en le fuste recorriendolo en casi su totalidad, Alto riesgo.

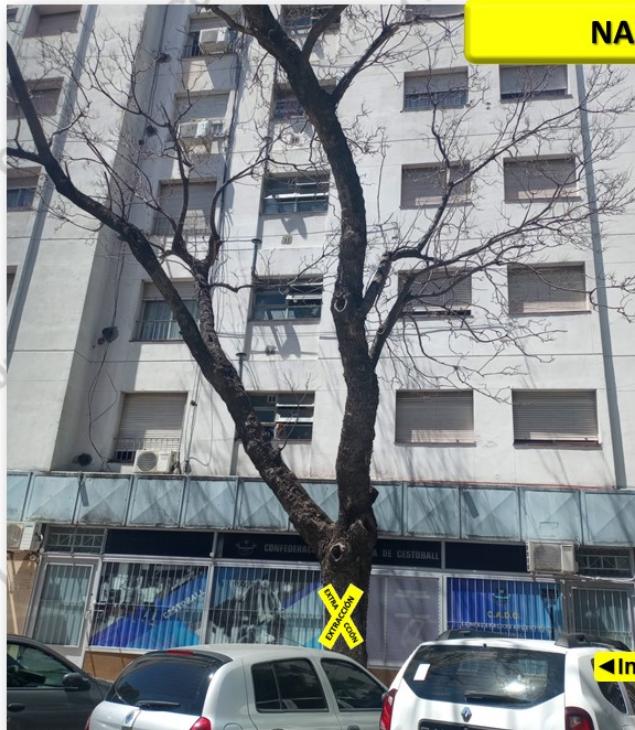
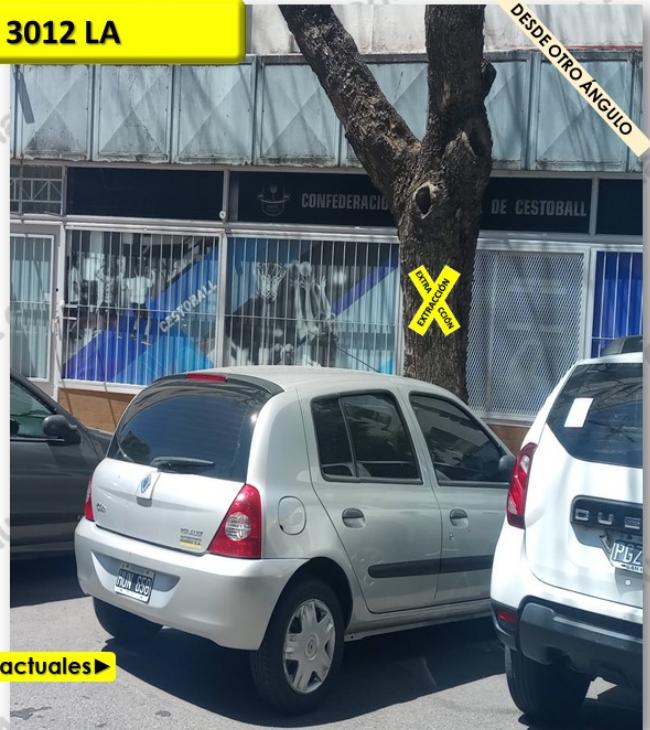
El ejemplar está completamente defoliado y no se observa presencia de brotes verdes en ninguna parte de su anatomía. Está inclinado hacia la calle en aprox. 5-7 grados con respecto a la vertical. Se recomienda su extracción a la brevedad posible dados los serios daños que podría producir a personas, propiedades, vehículos y servicios si fallase.

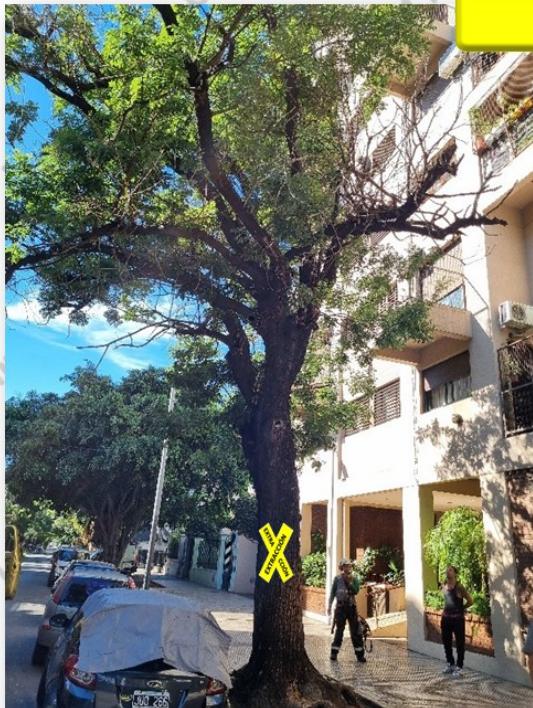
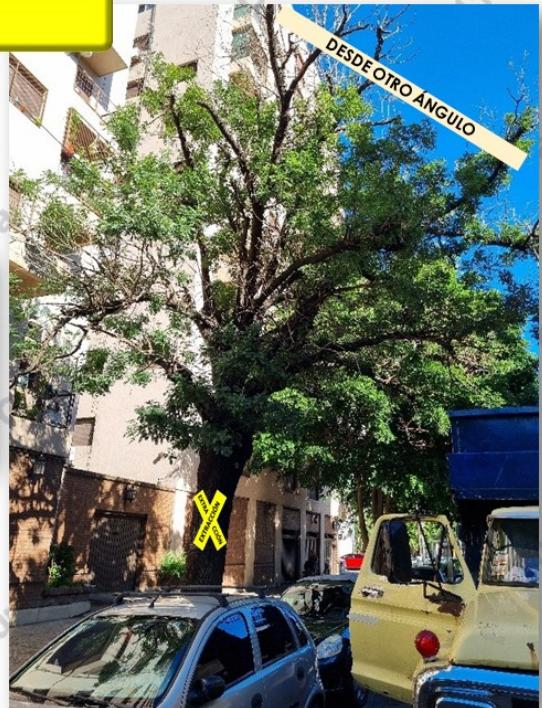
**ARGERICH 3272**

Decaimiento generalizado. Cavidades en base y parte apical del fuste. Varias ramas secas. Alto riesgo

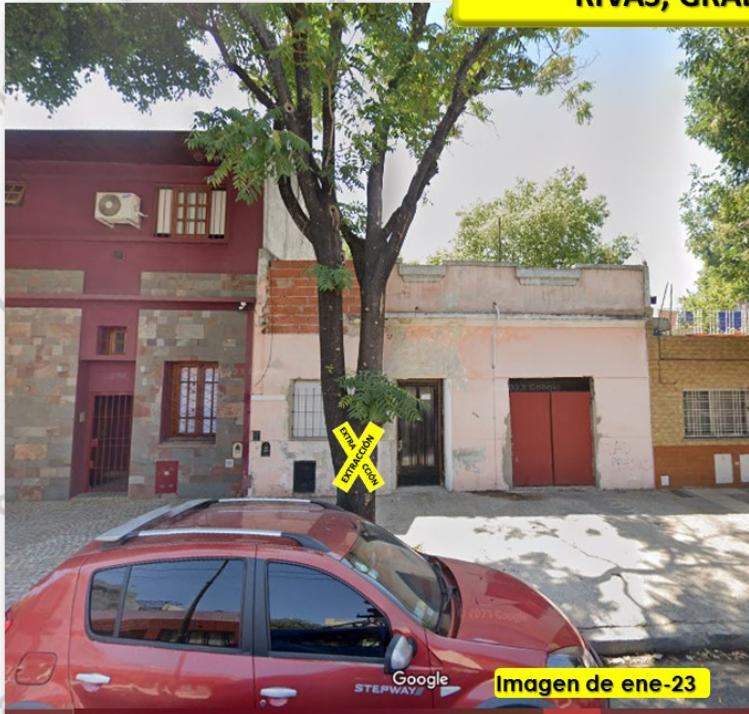
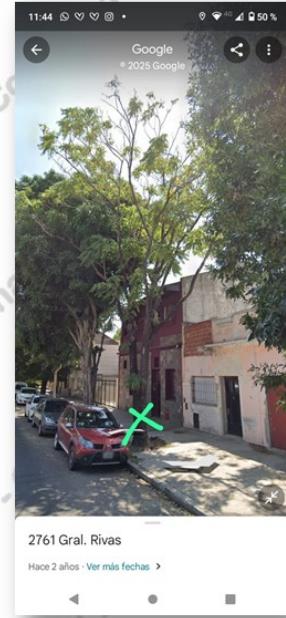
RIVAS, GRAL. 2758

El árbol evaluado presenta raíces de anclaje en estado muy avanzado de pudrición y la copa se encuentra mayormente seca debido al problema de raíces. Se recomienda la extracción.

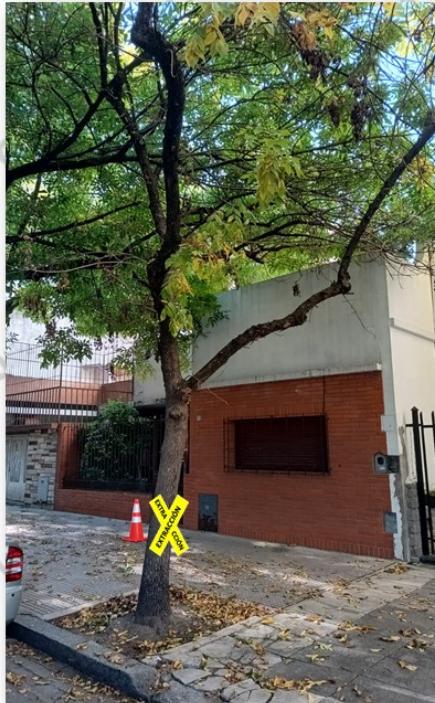
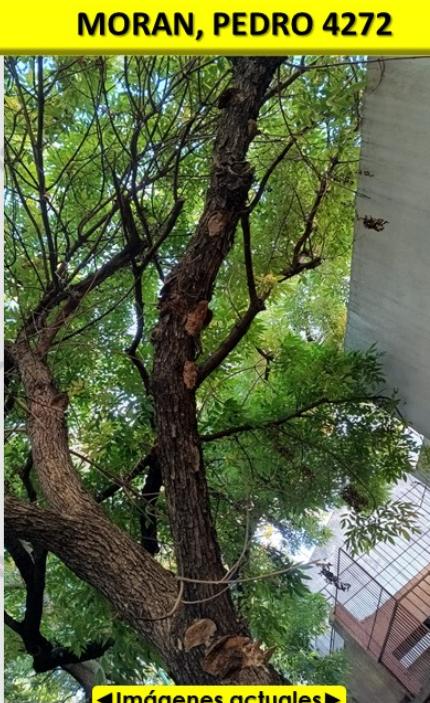
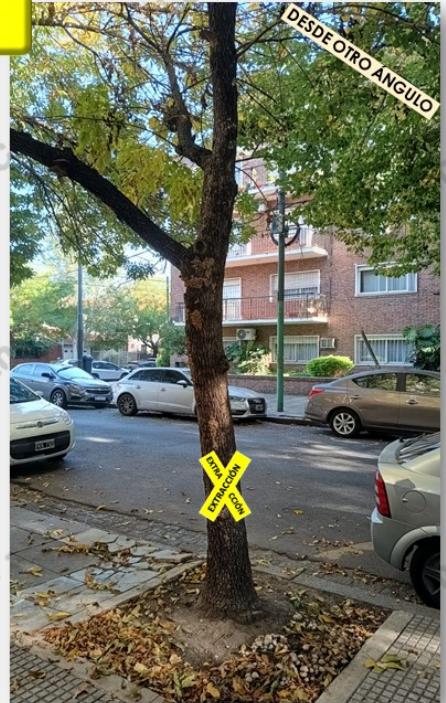
Ejemplar semiseco. Fructificaciones fúngicas a lo largo del fuste principal y codominancias. Escaso vigor de copa. Se recomienda su extracción y posterior cierre de plantera por estar sobrepasado por dentro de línea de goteo de ambos ejemplares aledaños (o reponer con especie arbustiva umbrofila de bajo porte).

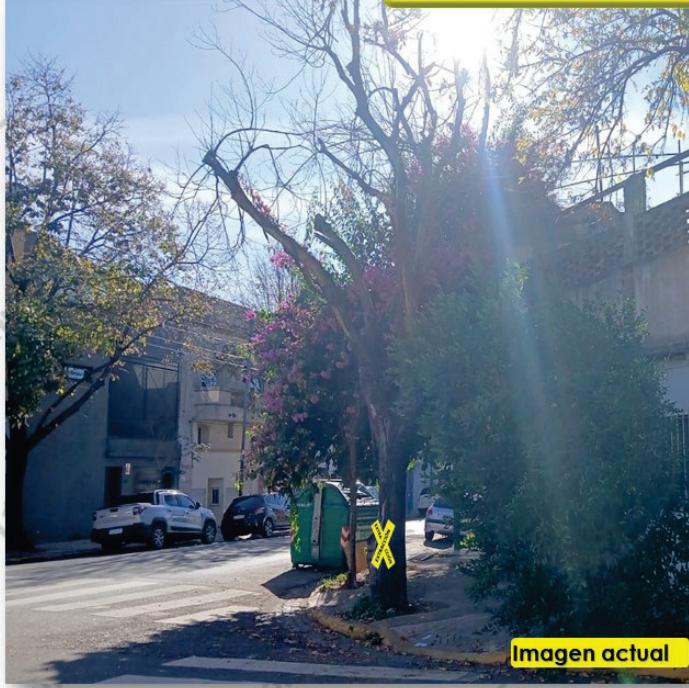
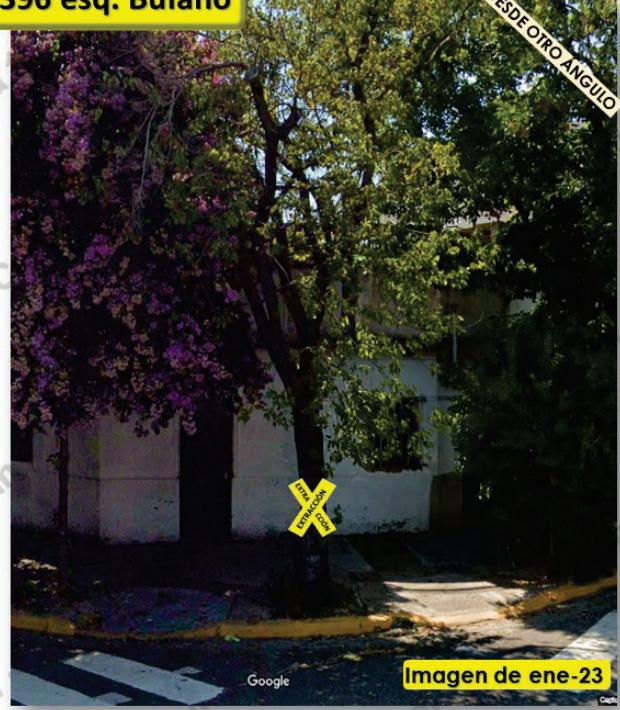
CARRANZA, ADOLFO P. 2396 esq. Búfano

El ejemplar se encuentra totalmente seco con defectos.

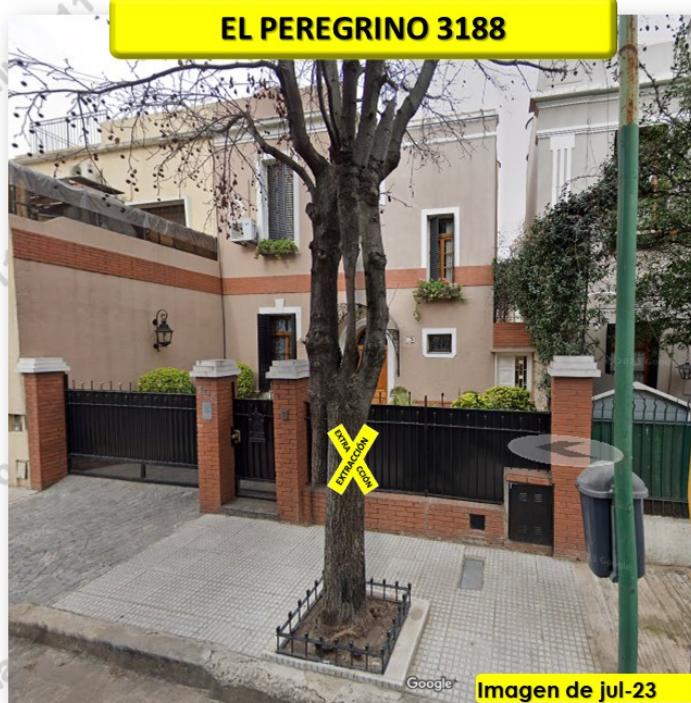
El ejemplar posee numerosas ramas quebradas, se encuentra descortezado, tiene grietas longitudinales y se encuentra semiseco

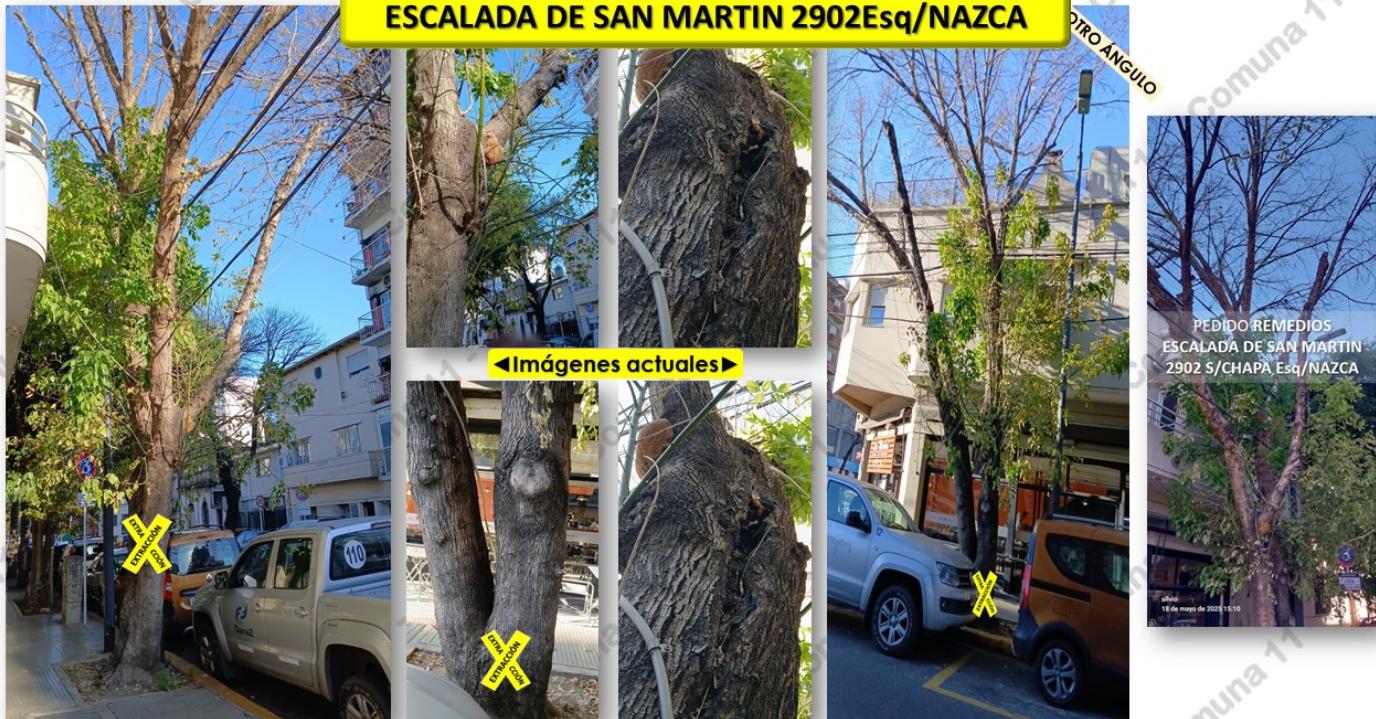
Ejemplar con corteza incluida, 1 brazo con inclinación hacia la vereda. Ahuecamientos, grietas, fructificaciones. Zona de alto tránsito. Cerrar plantera por distancia no reglamentaria a luminaria. No se puede desplazar apertura por proximidad a ochava.
