## GOBIERNO DE LA CIUDAD DE BUENOS AIRES

### Resolución Presidencia Junta Comuna

**Número:** RS-2024-11417414-GCABA-COMUNA12

| PLANILLA DE INSPECCIÓN DE ÁRBOLES | | | | | | | | | |

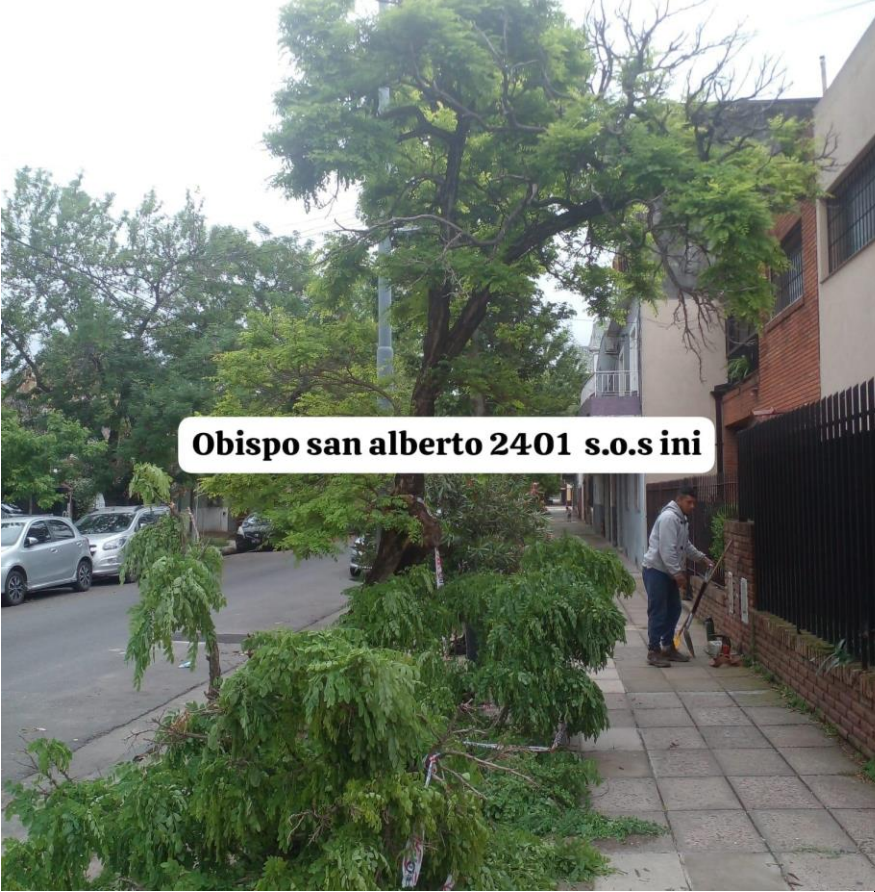
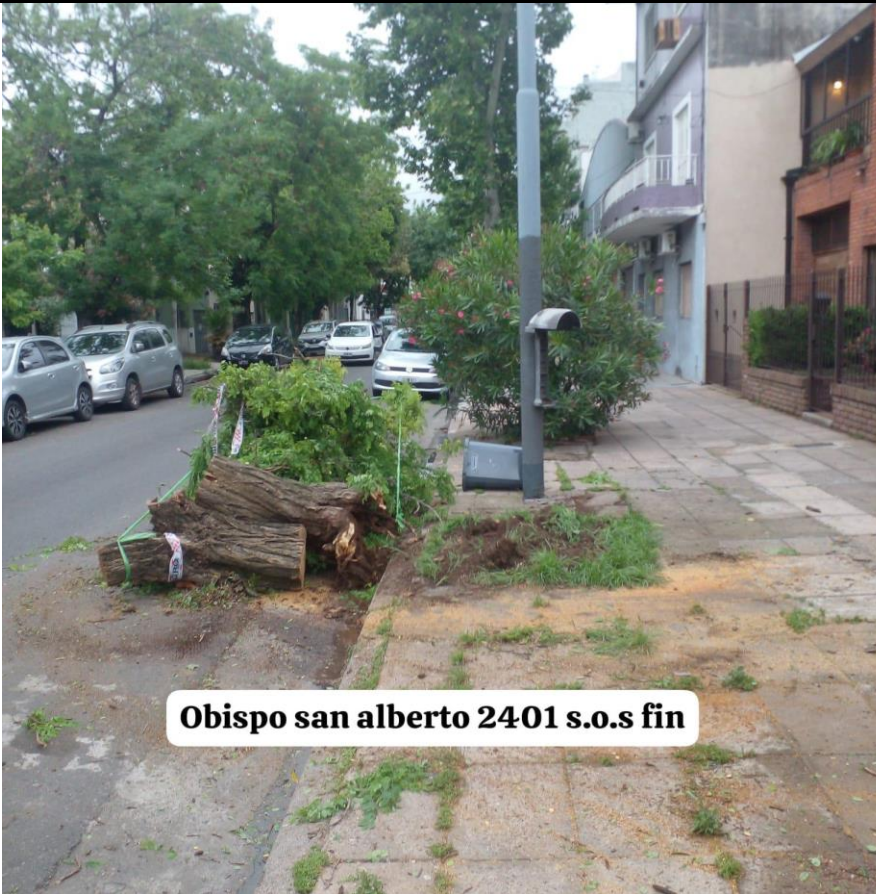
| Obispo San Alberto | | | | | | N° 2401 | | | |

El ejemplar se encuentra parcialmente seco y ha sufrido un desprendimiento de uno de sus brazos principales dejando una copa desbalanceada y con alto riesgo potencial de caída siendo de peligro para las personas que transitan por el lugar y/o puede afectar al inmueble del lugar. Debido a esto y a la pudrición del árbol sobrecargo una de sus ramas primarias quebrándose y quedando apoyada sobre la vereda. Ante este acontecimiento se realizó su extracción por emergencia y se retiraron los restos sin dejar daño alguno en la propiedad.

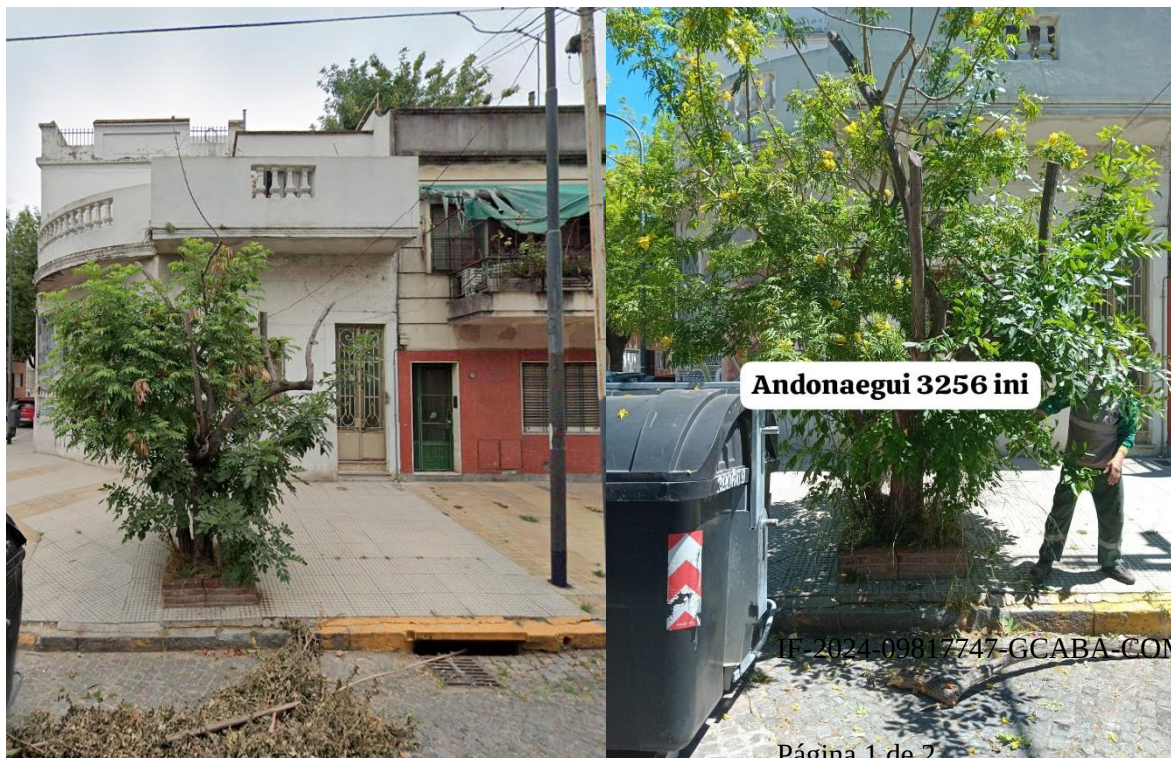
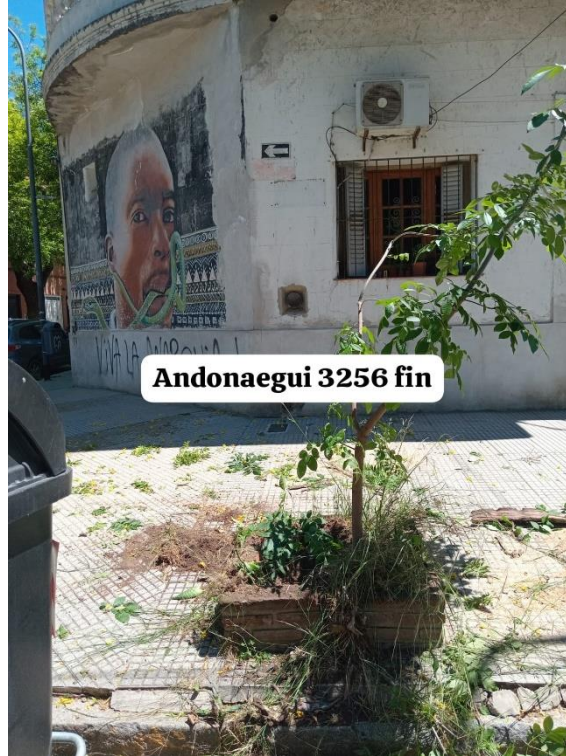
El presente informe corresponde a la extracción realizada el día, 6 de Noviembre del 2023 en la calle Andonaegui 3256, ubicada entre las calles De la Técnica y José Pascual Tamborini. En el día de la fecha, se realizó la extracción como emergencia de un ejemplar de *Tecoma stans* y de dos ejemplares juveniles de *Fraxinus Pennsylvanica* (Fresno americano). Quedando en la plantera un ejemplar de *Fraxinus Pennsylvanica*, con un DAP (diámetro a la altura del pecho 1,3 m) y altura aproximados de 5 cm y 2 m, respectivamente. Él mismo, fue podado con el fin de restaurar su estructura, al haber crecido inclinado en una plantera sobre-ocupada.

La extracción se llevo adelante al corroborar la existencia de un fuste descopado, con unas dimensiones de 30 cm de DAP y 4 m de altura (probablemente por la poda ilegal efectuada por el frentista); el fuste, presentaba movilidad, fructificaciones fúngicas y se encontraba completamente seco. El ejemplar de *Tecoma stans*, sin embargo, produjo un rebrote epicormico desde la base del fuste que fue afectado en su estabilidad al realizar la extracción, por lo que se procedió a su retiro. Como fue mencionado anteriormente, la plantera se hallaba sobre-ocupada con múltiples ejemplares de *Tecoma stans* y *Fraxinus Pennsylvanica*, por lo que la intervención busco remediar dicha situación fuera de la norma. A la vez, se seleccionó el ejemplar que presentaba la mejor estructura y posibilidades de supervivencia.

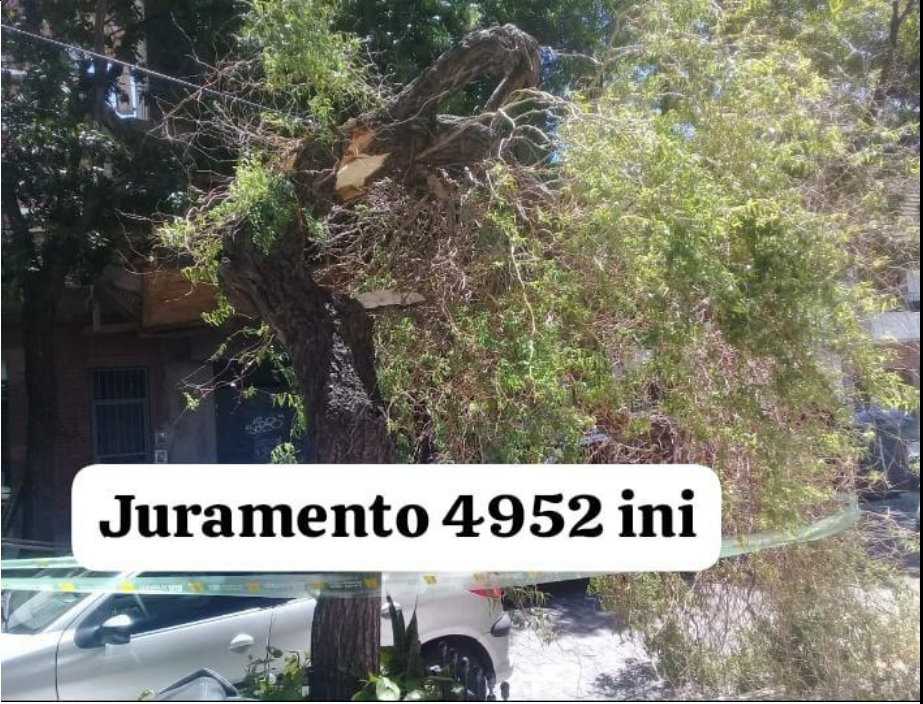
| CALLE | JURAMENTO | N° | 4952 |

| Otros | Árbol con un grado de inclinación hacia la vereda por copa quebrada que justifica su extracción sumado a que presentaba movilidad lo cual incrementa su riesgo de caída con posibles daños a transeúntes o bienes de terceros. | | | |

**Observaciones**  
Se deja constancia que se realizó la extracción de emergencia del ejemplar, a continuación, se adjuntan imágenes.

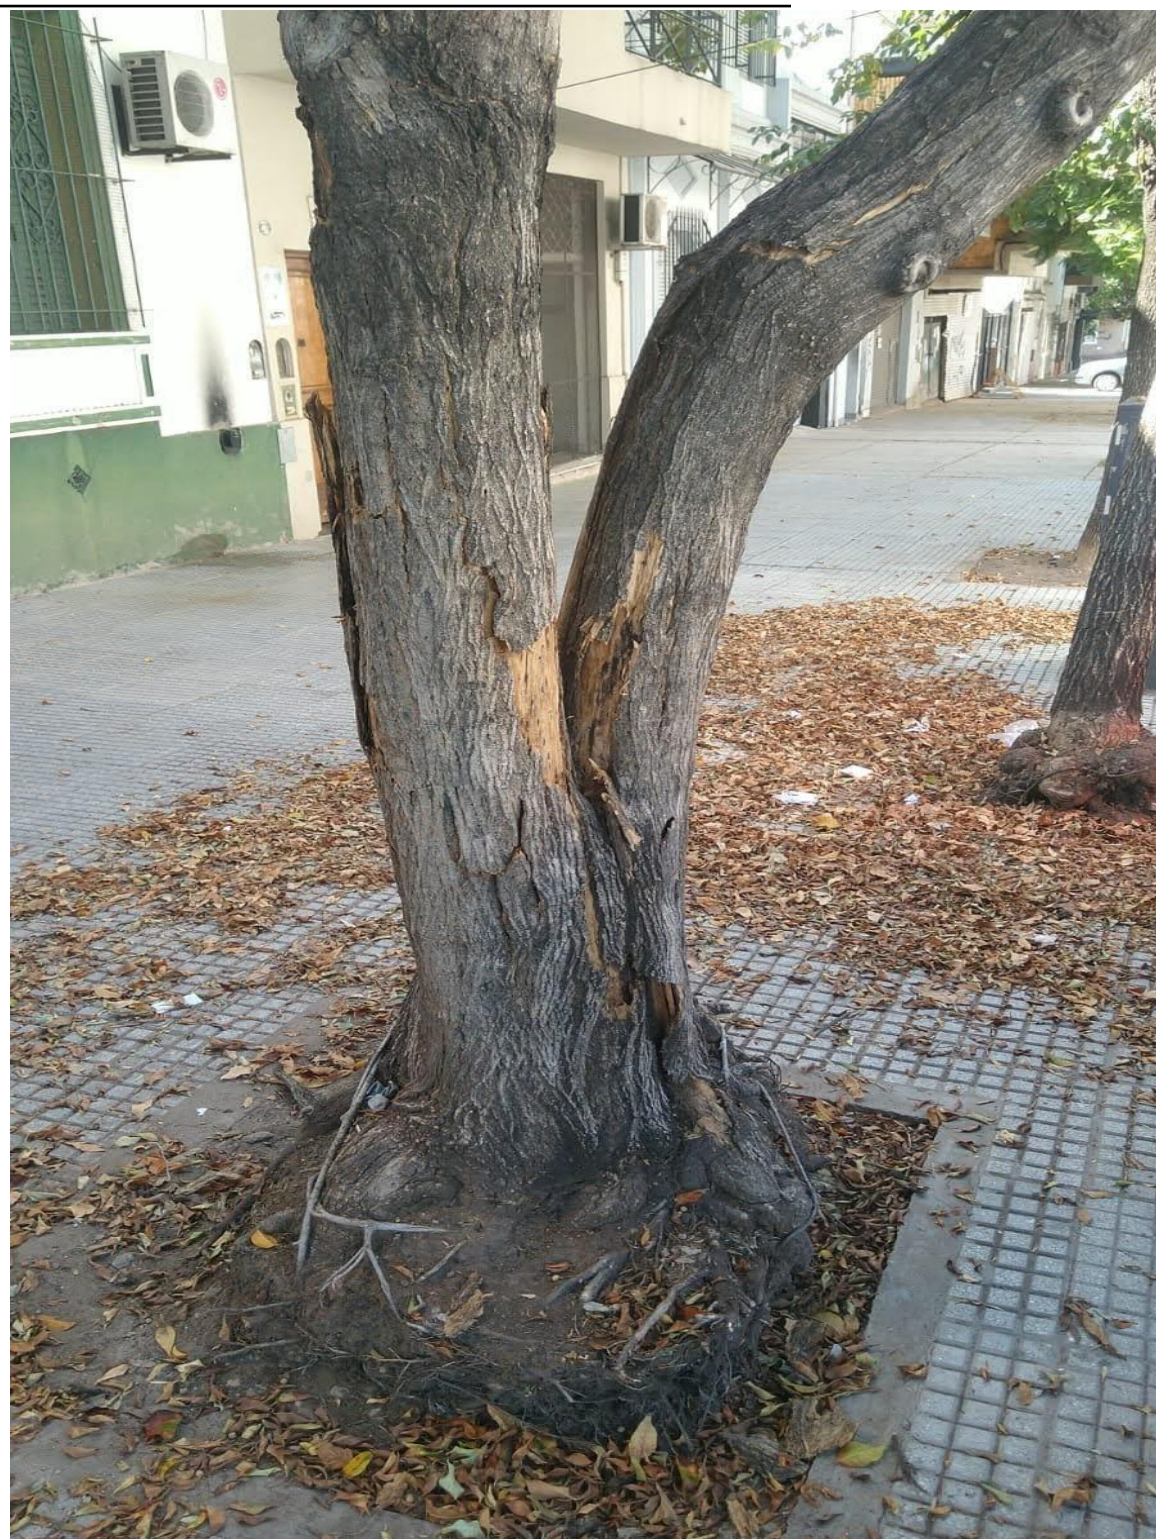
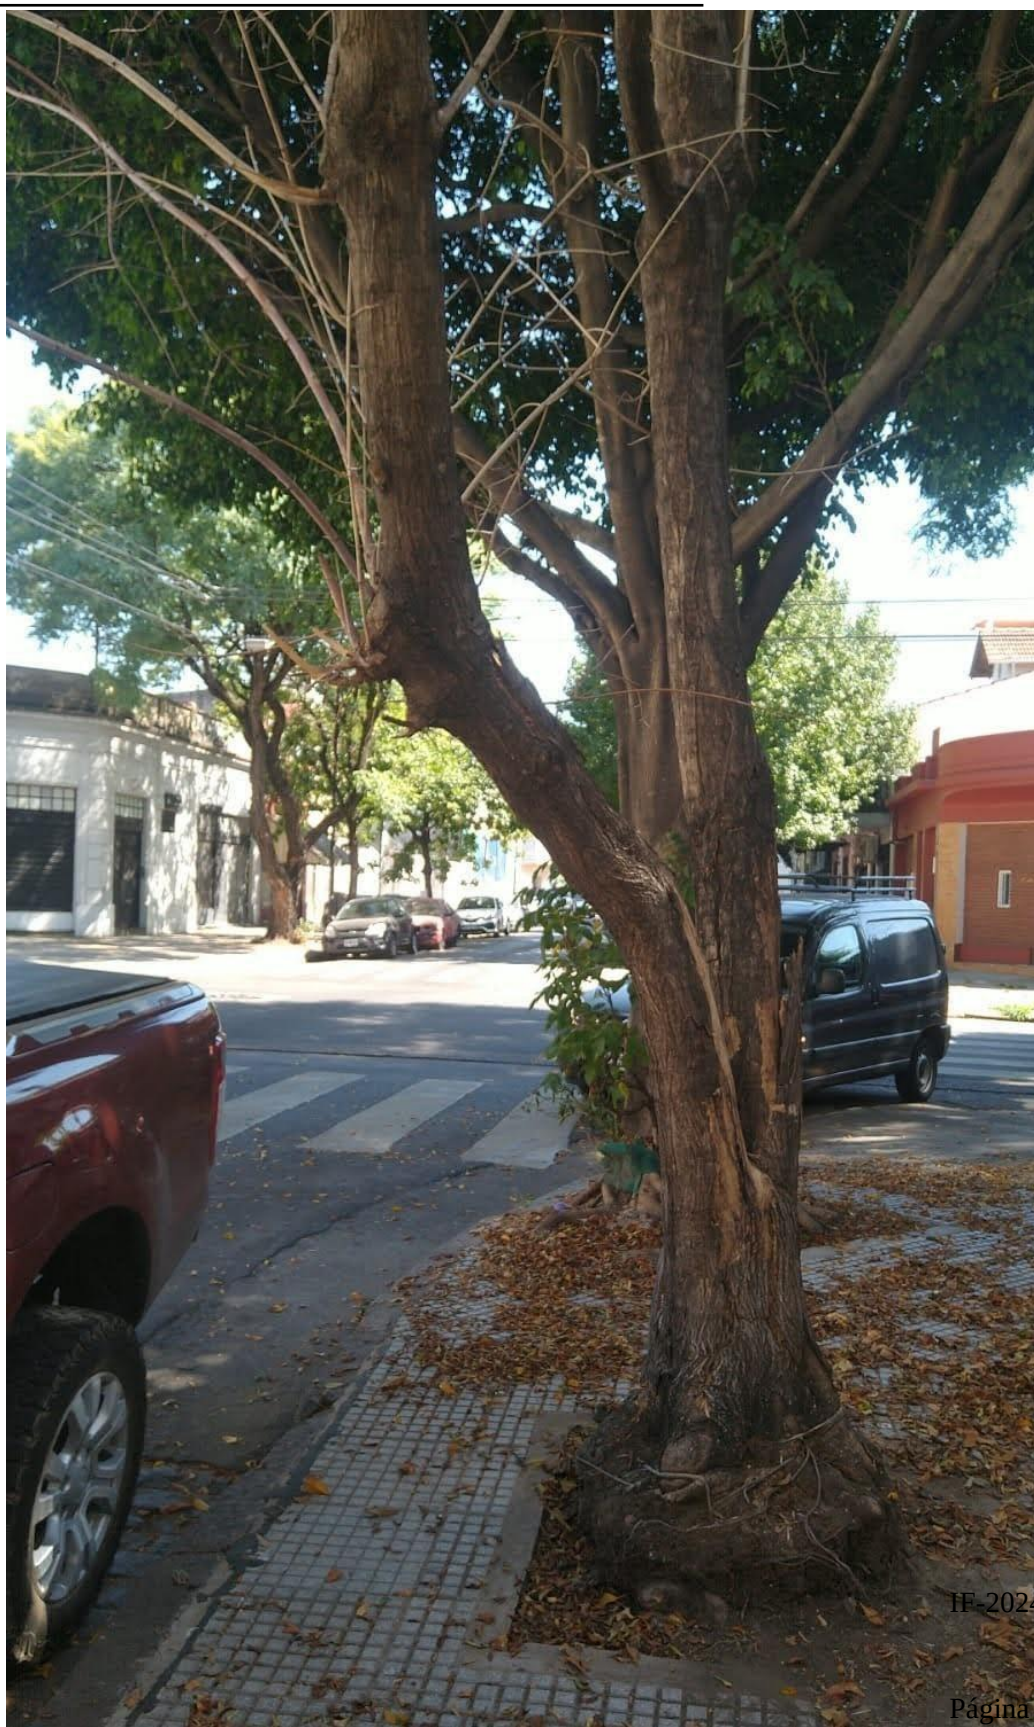
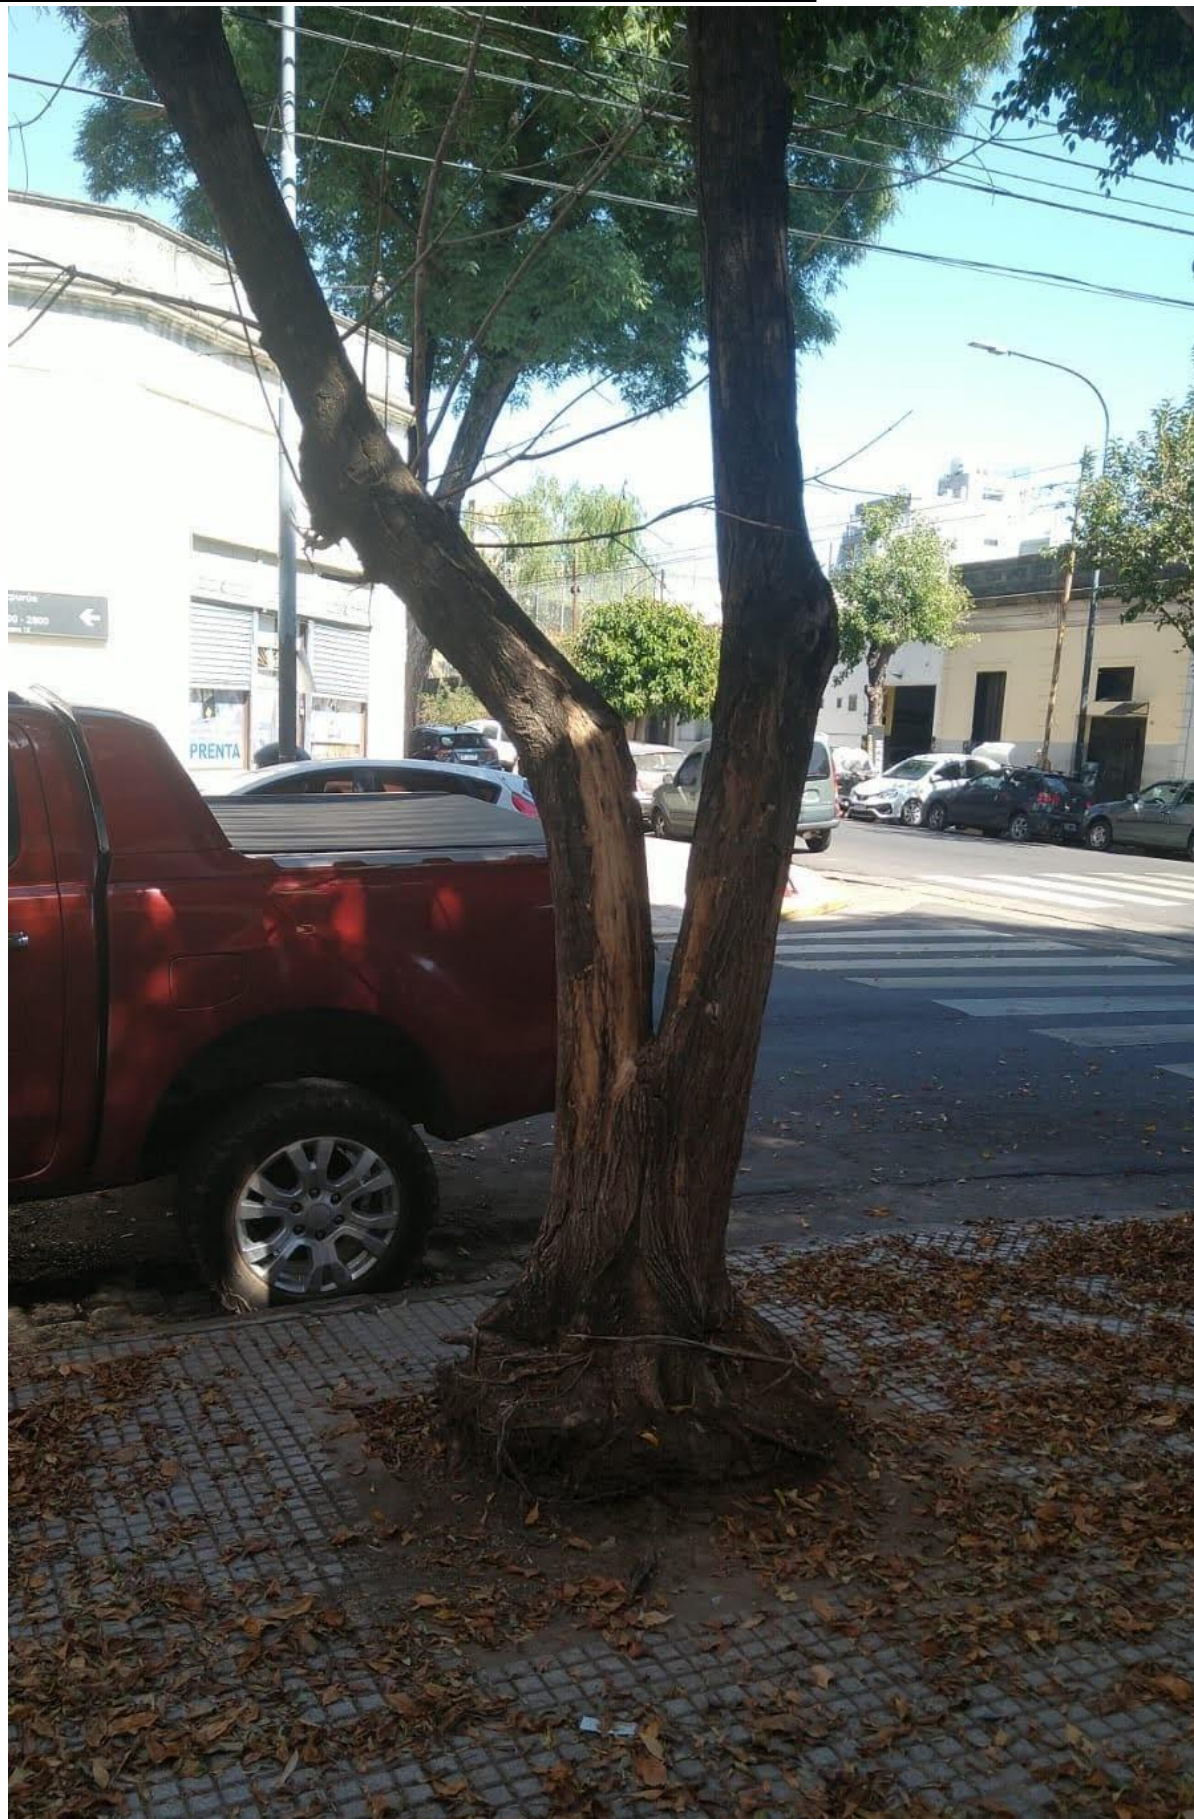
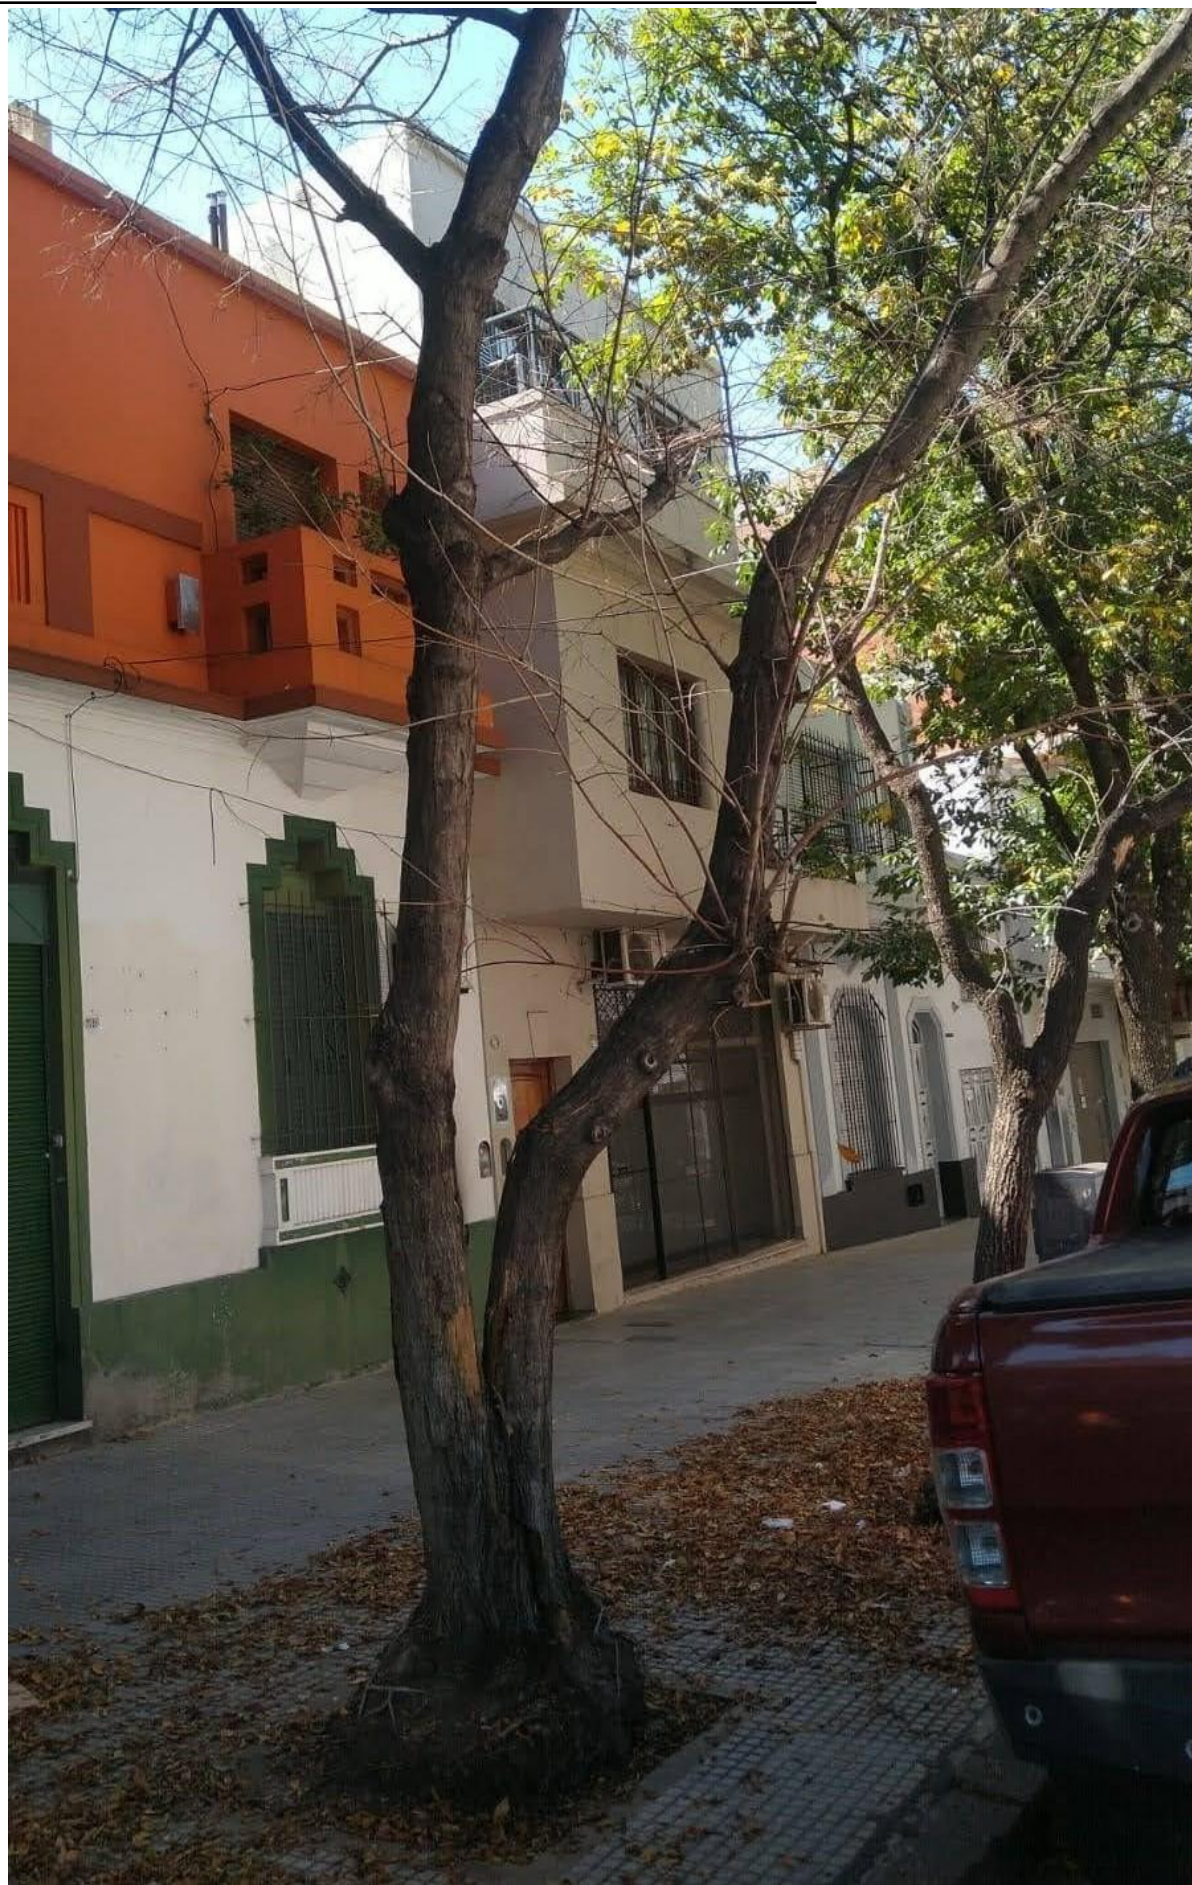
Árbol completamente seco y con movilidad con altas probabilidades de fallo.

| El siguiente informe se realiza de emergencia de oficio, el ejemplar que se encontró con la falla y altas probabilidades al colapso por ser de alto riesgo se determinó la extracción de emergencia del mismo. Se realizaron los cortes pertinentes para retirarlo y se pudo observar que las fallas estaban a nivel de raíz y en el fuste con alto riesgo para las personas y/o bienes. | | | |
| Por los motivos descriptos en estos párrafos y lo acotado en los ítems anteriores, se realiza la extracción de emergencia del ejemplar. A continuación se adjuntan imágenes. | | | |

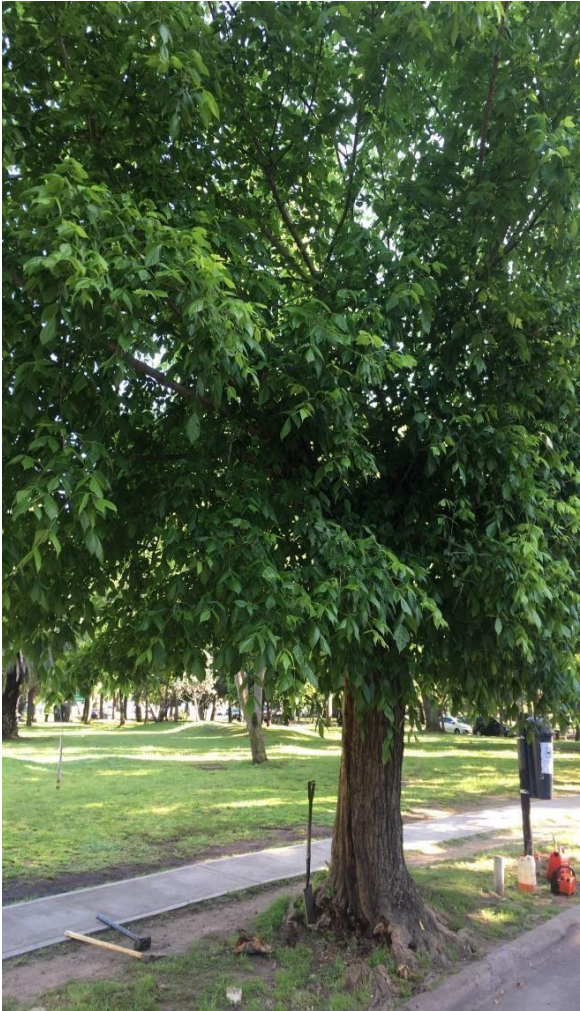
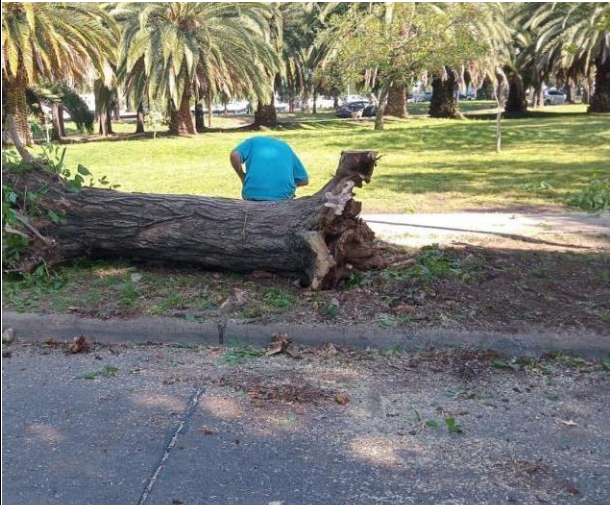
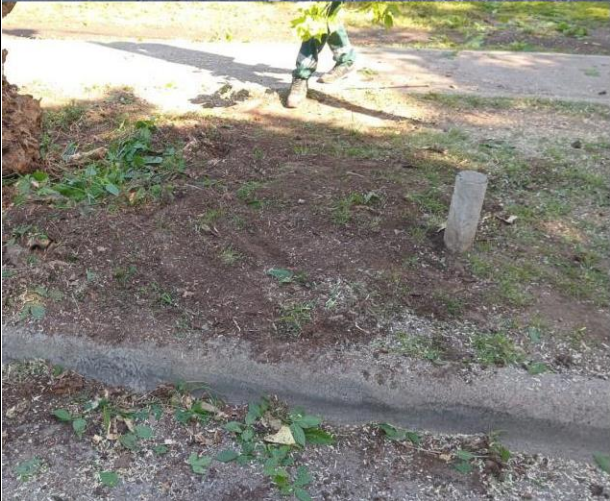
| El ejemplar se encuentra totalmente seco y ha sido terciado, en algún momento un ligustro creció en el interior de la cavidad principal del fuste. Debido a esto y a la pudrición del árbol sobrecargo una de sus ramas primarias quebrándose sobre la propiedad. Se realizó su extracción de emergencia y se retiraron los restos sin dejar daño alguno en la propiedad. | | | | |

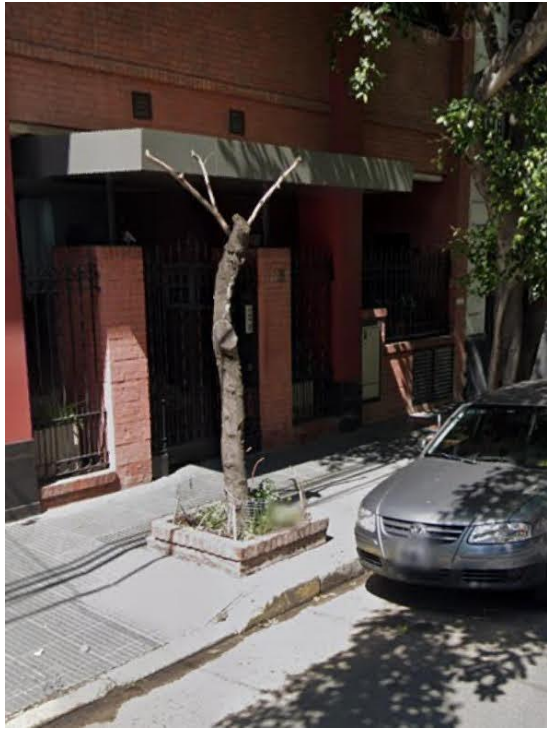
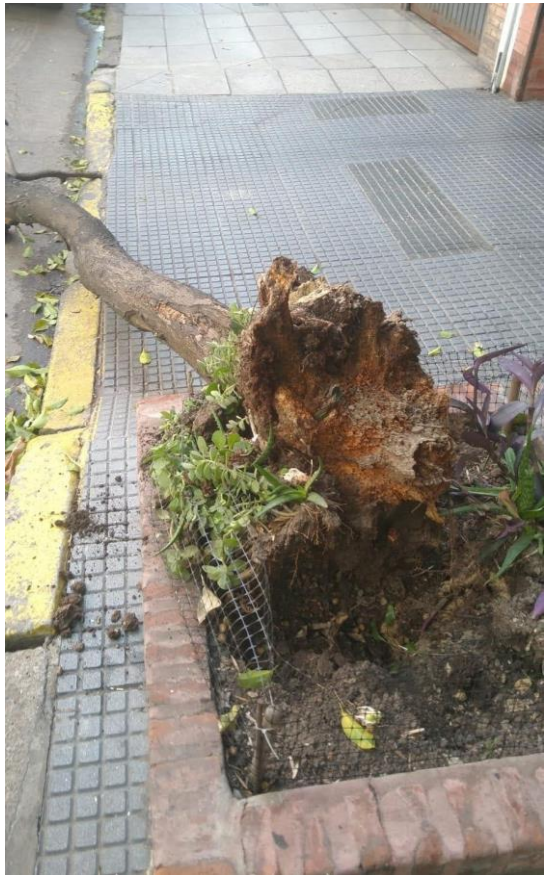
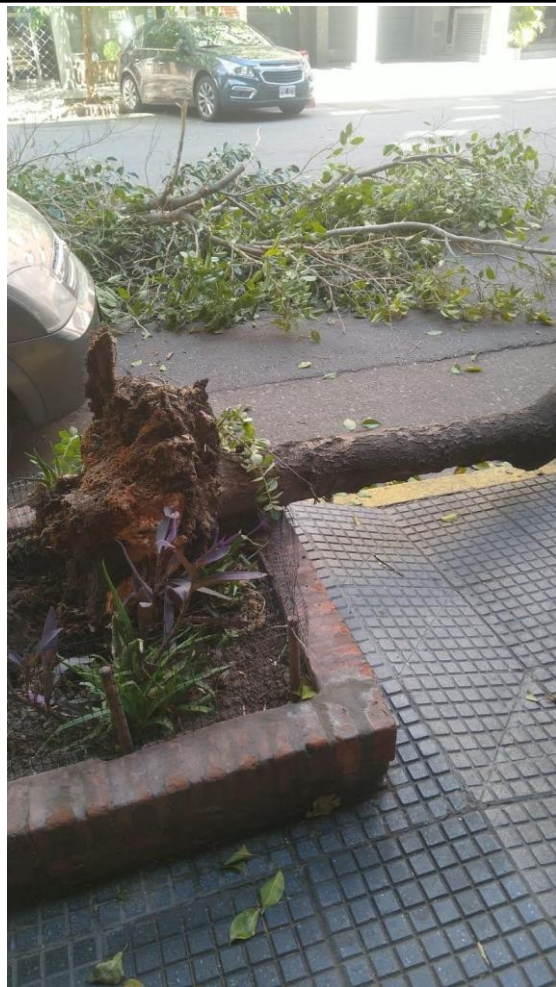
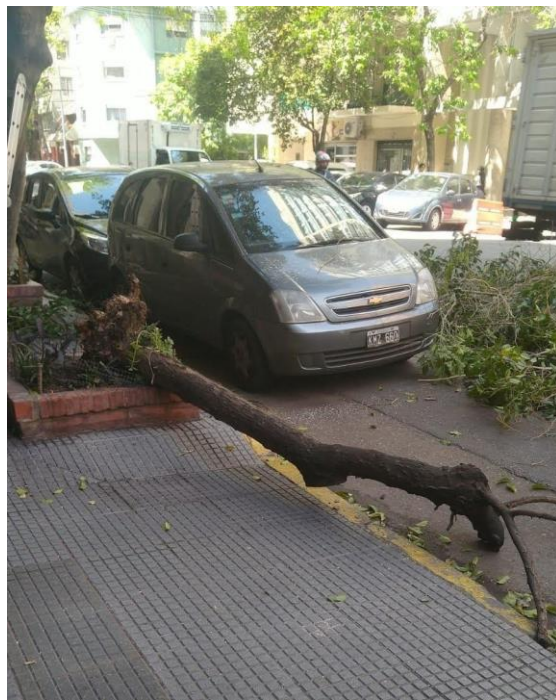
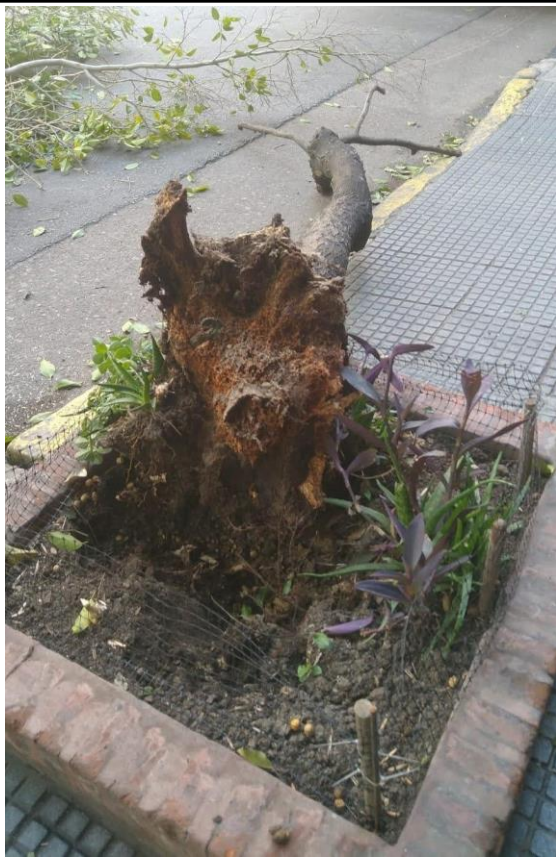
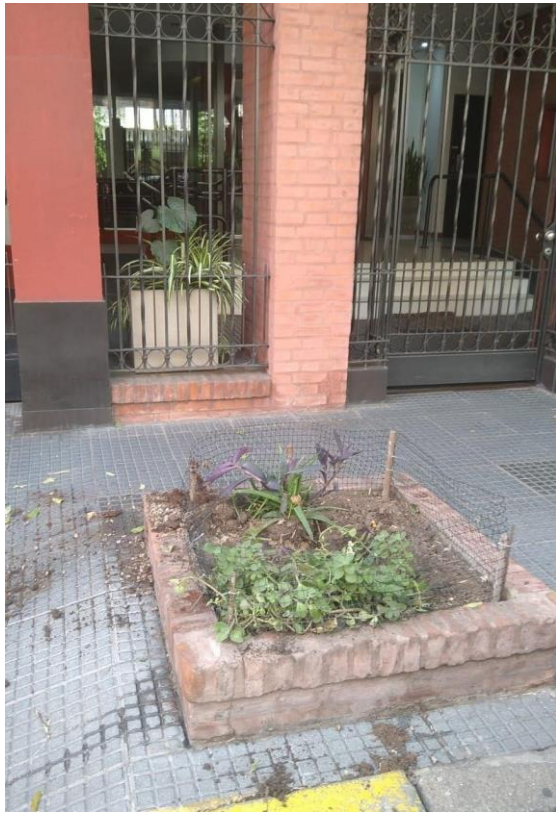
El siguiente informe se realiza de emergencia de oficio para el ejemplar que se encuentra en la Alameda Díaz Colodrero 2637. Se realizó una inspección integral y visual y se observa que el mismo tiene gran movilidad y con altas probabilidades de falla y que aumente el riesgo potencial de dicho ejemplar, lo recomendable es realizar la extracción de emergencia y así evitar el riesgo

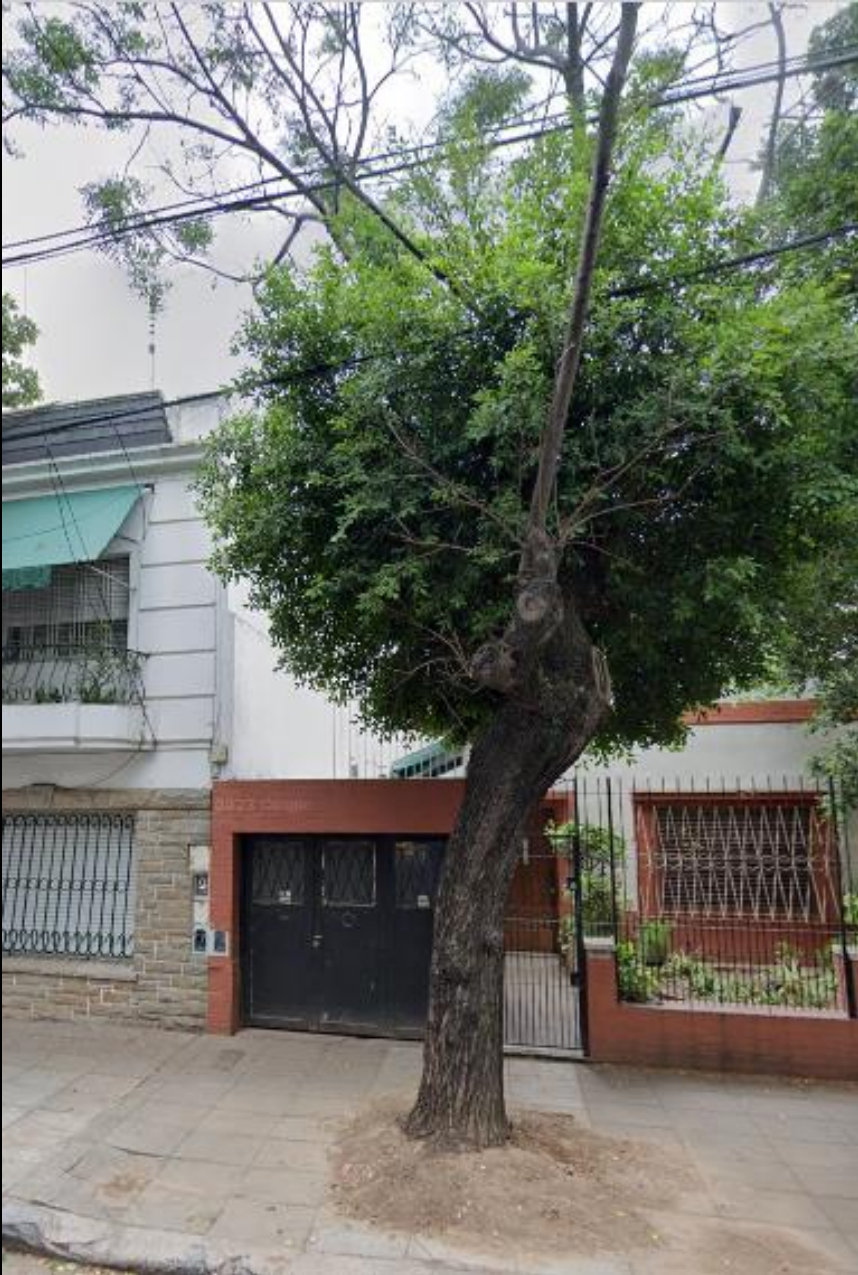
| El ejemplar se encuentra totalmente seco y ha sido terciado, en algún momento un ligustro creció en el interior de la cavidad principal del fuste. Debido a esto y a la pudrición del árbol sobrecargo una de sus ramas primarias quebrándose sobre la propiedad. Se realizó su extracción por emergencia y se retiraron los restos sin dejar daño alguno en la propiedad. | | | | |

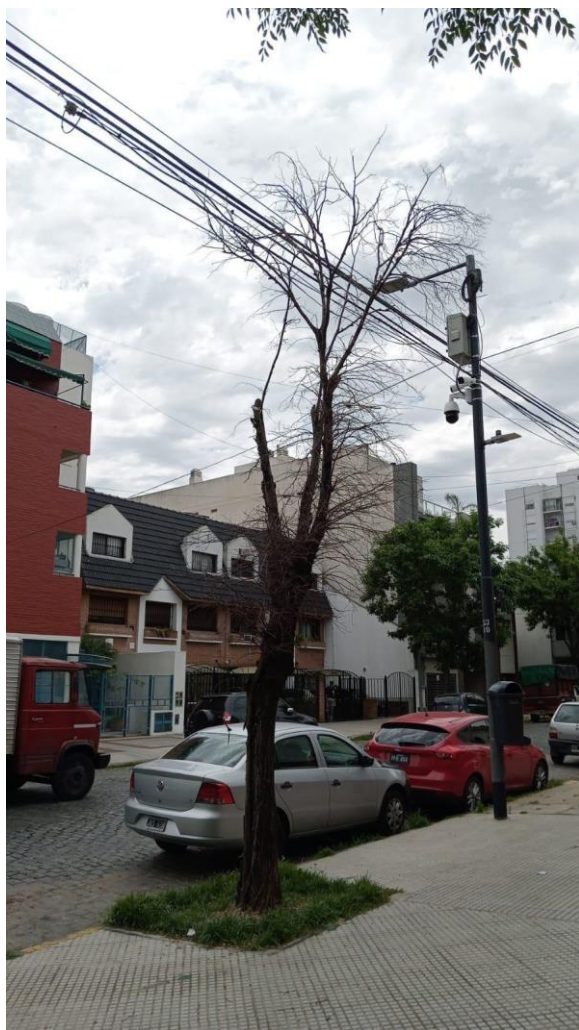
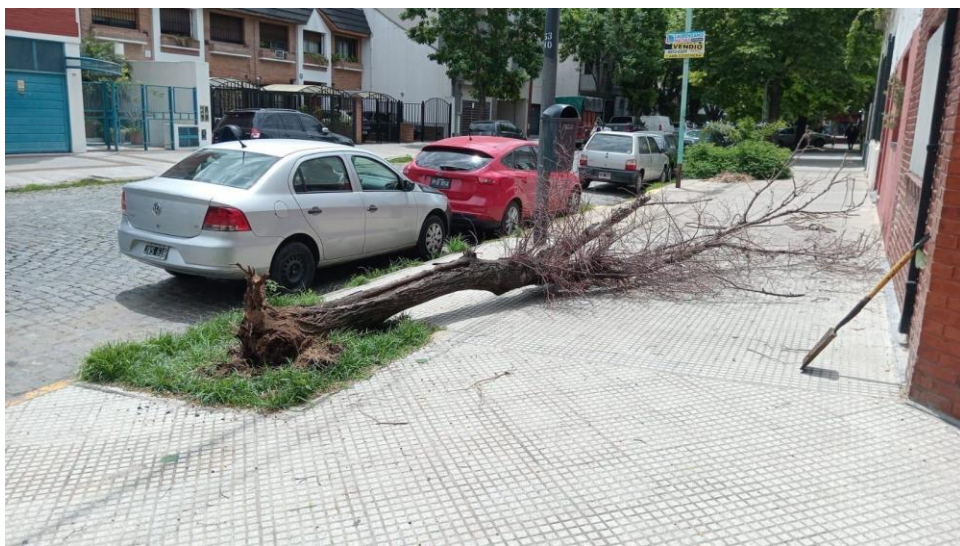
El ejemplar estaba totalmente seco y sin anclaje ya que se movía muy fácilmente. Se realizó la extracción de Emergencia del mismo y se dejó la zona en condiciones.

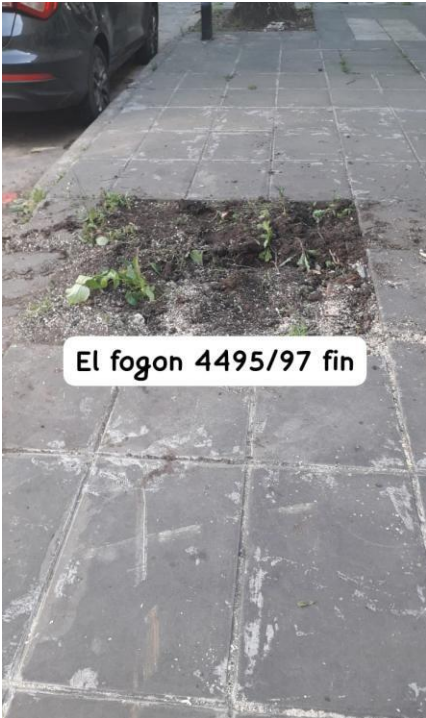
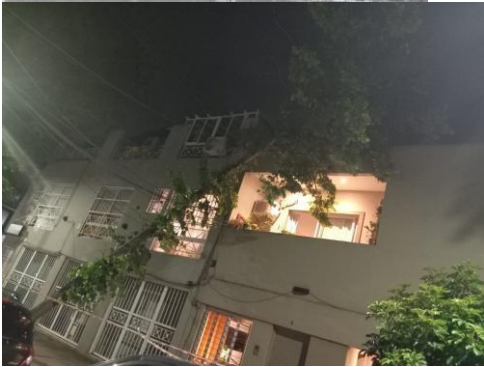
| Observaciones: Árbol descalzado sostenido por los cables. El mismo fue extraído de emergencia y se recomienda la plantación de un ejemplar acorde al ancho de vereda. | | | | |

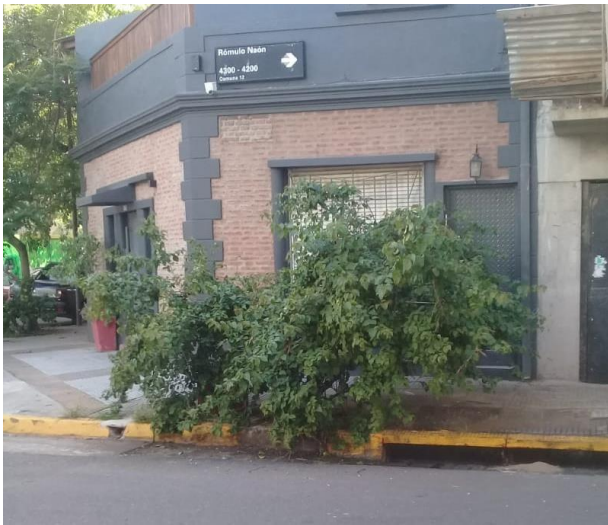
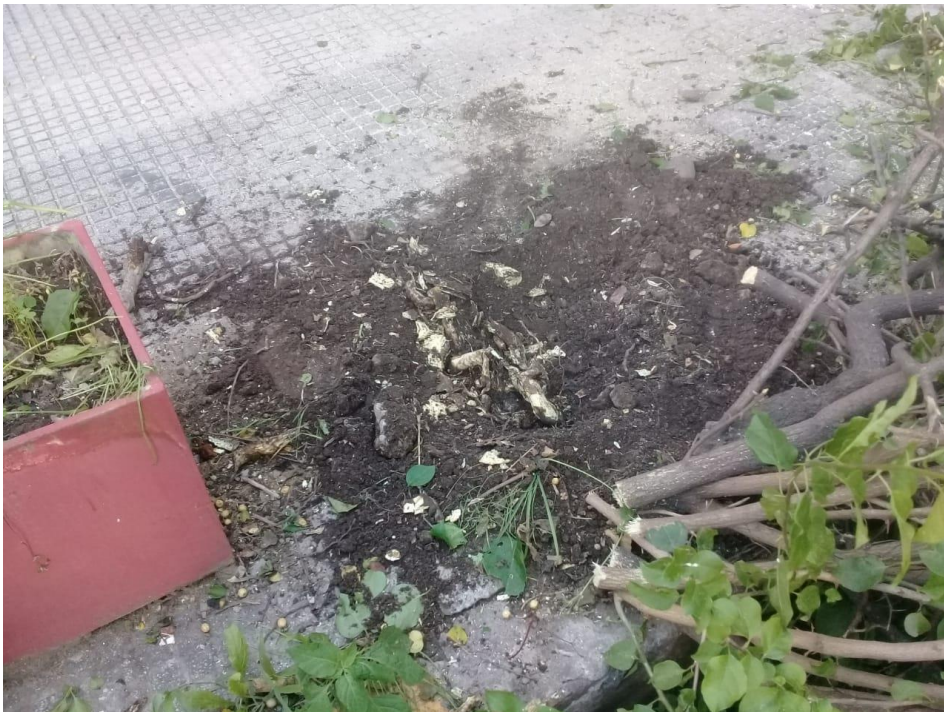
Para la extracción se realizó un despeje, y se procedió a señalizar y bloquear el paso peatonal. Una vez finalizada la extracción se realizó la recolección de material y limpieza del área intervenida. Se adjuntan imágenes de referencia del día que se realizó la extracción.

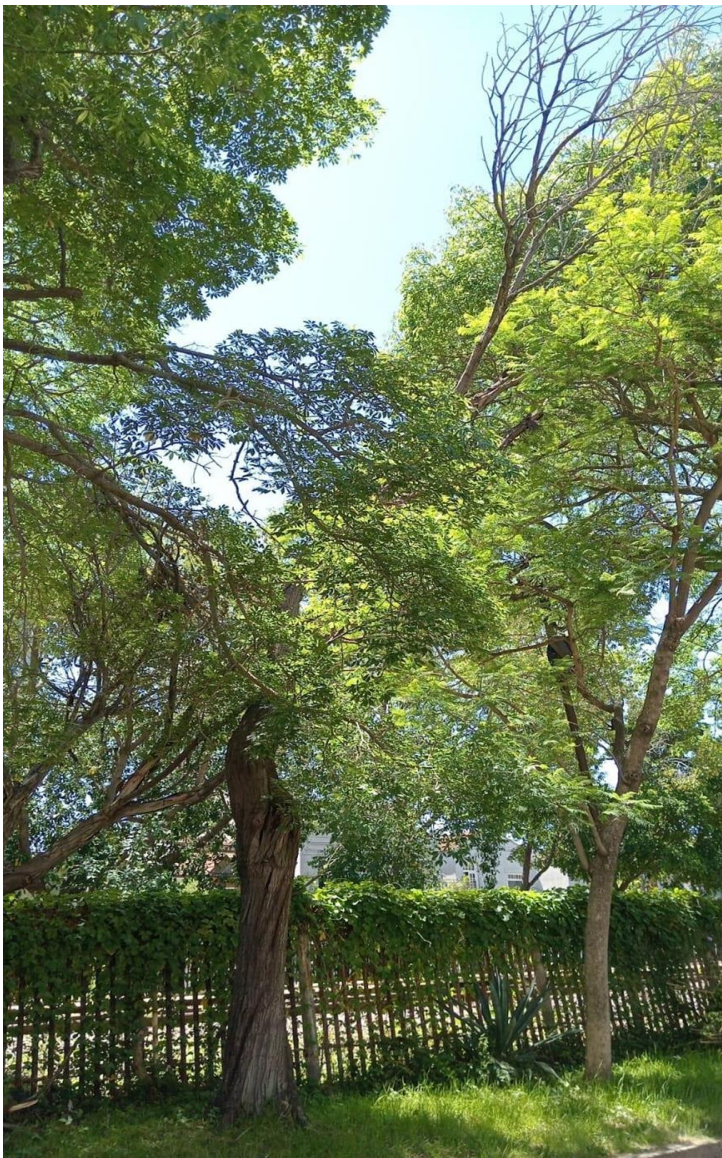
El árbol está completamente seco con riesgo de caída. Debido a esto y ya que es una zona de alto tránsito peatonal se ejecutó la extracción de emergencia por ser de alto riesgo.

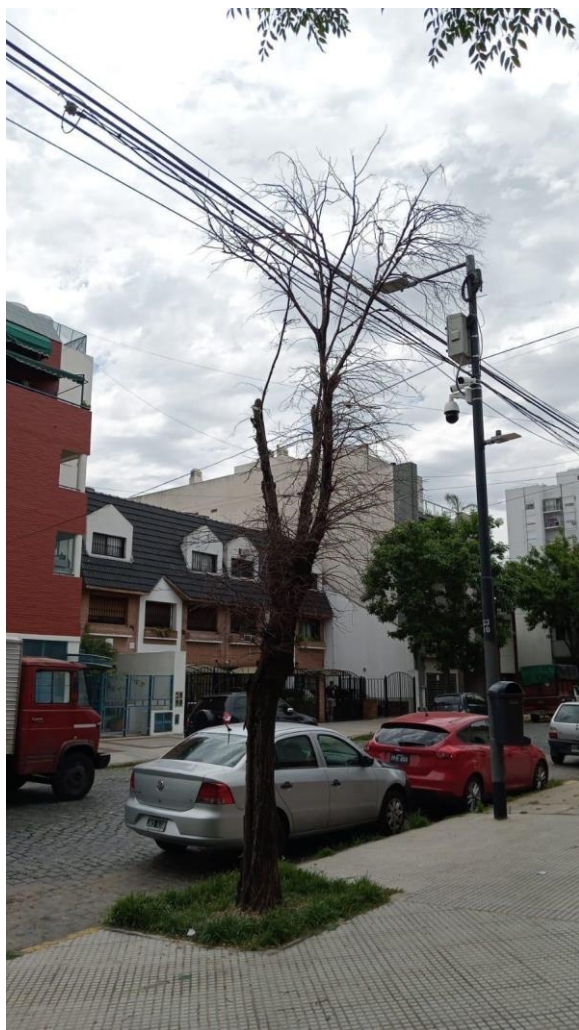
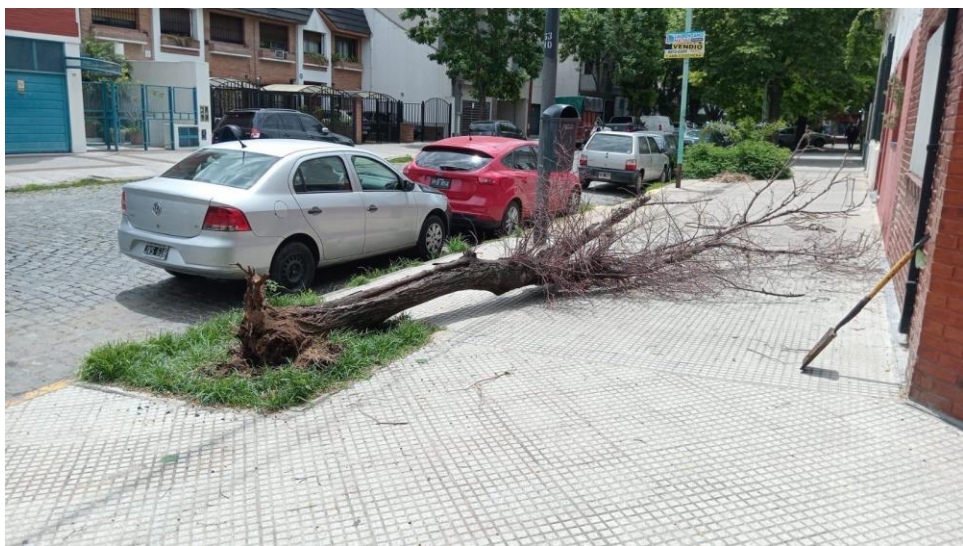
El ejemplar estaba totalmente seco y sin anclaje ya que se movía muy fácilmente. Se realizó la extracción de Emergencia del mismo y se dejó la zona en condiciones.
