## GOBIERNO DE LA CIUDAD DE BUENOS AIRES

### Resolución Presidencia Junta Comuna

**Número:** RS-2024-11417414-GCABA-COMUNA12

| PLANILLA DE INSPECCIÓN DE ÁRBOLES | | | | | | | | | |

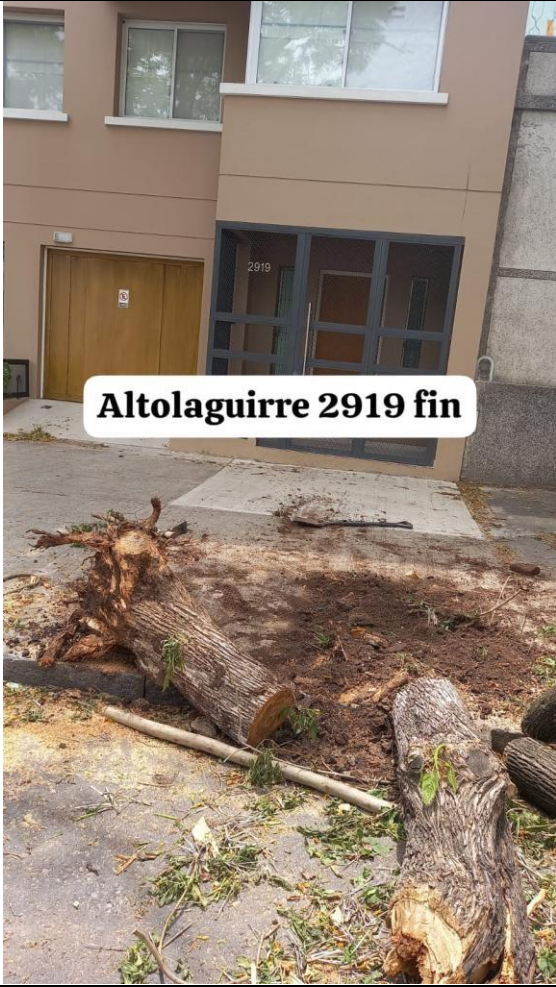
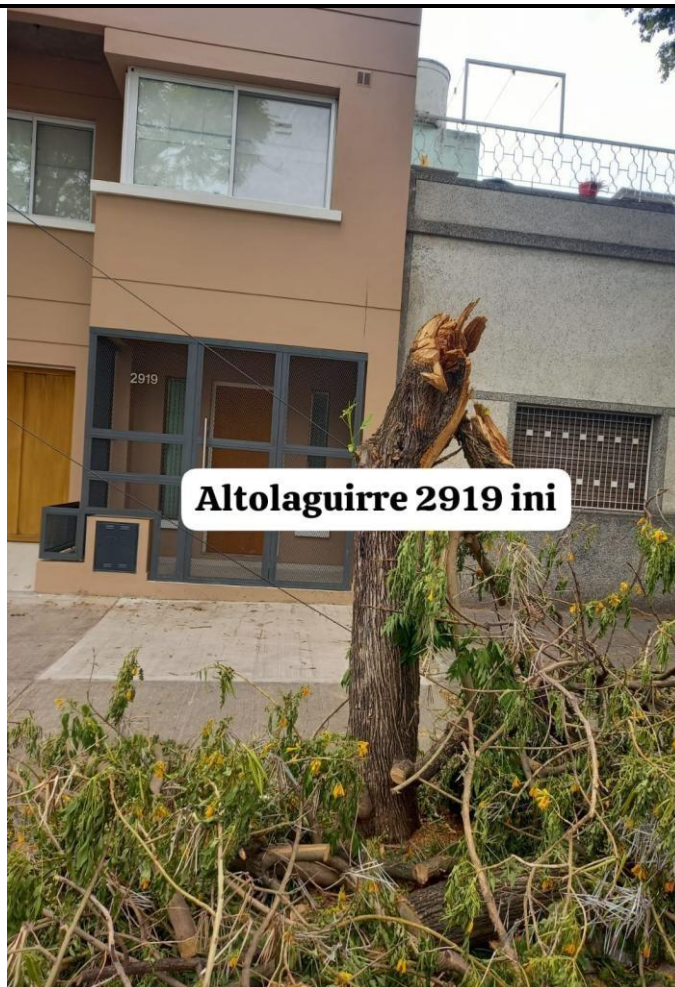
| En el día de la fecha se ejecuta y se realiza extracción de emergencia del ejemplar que se describe y se adjunta imágenes del mismo. | | | | |

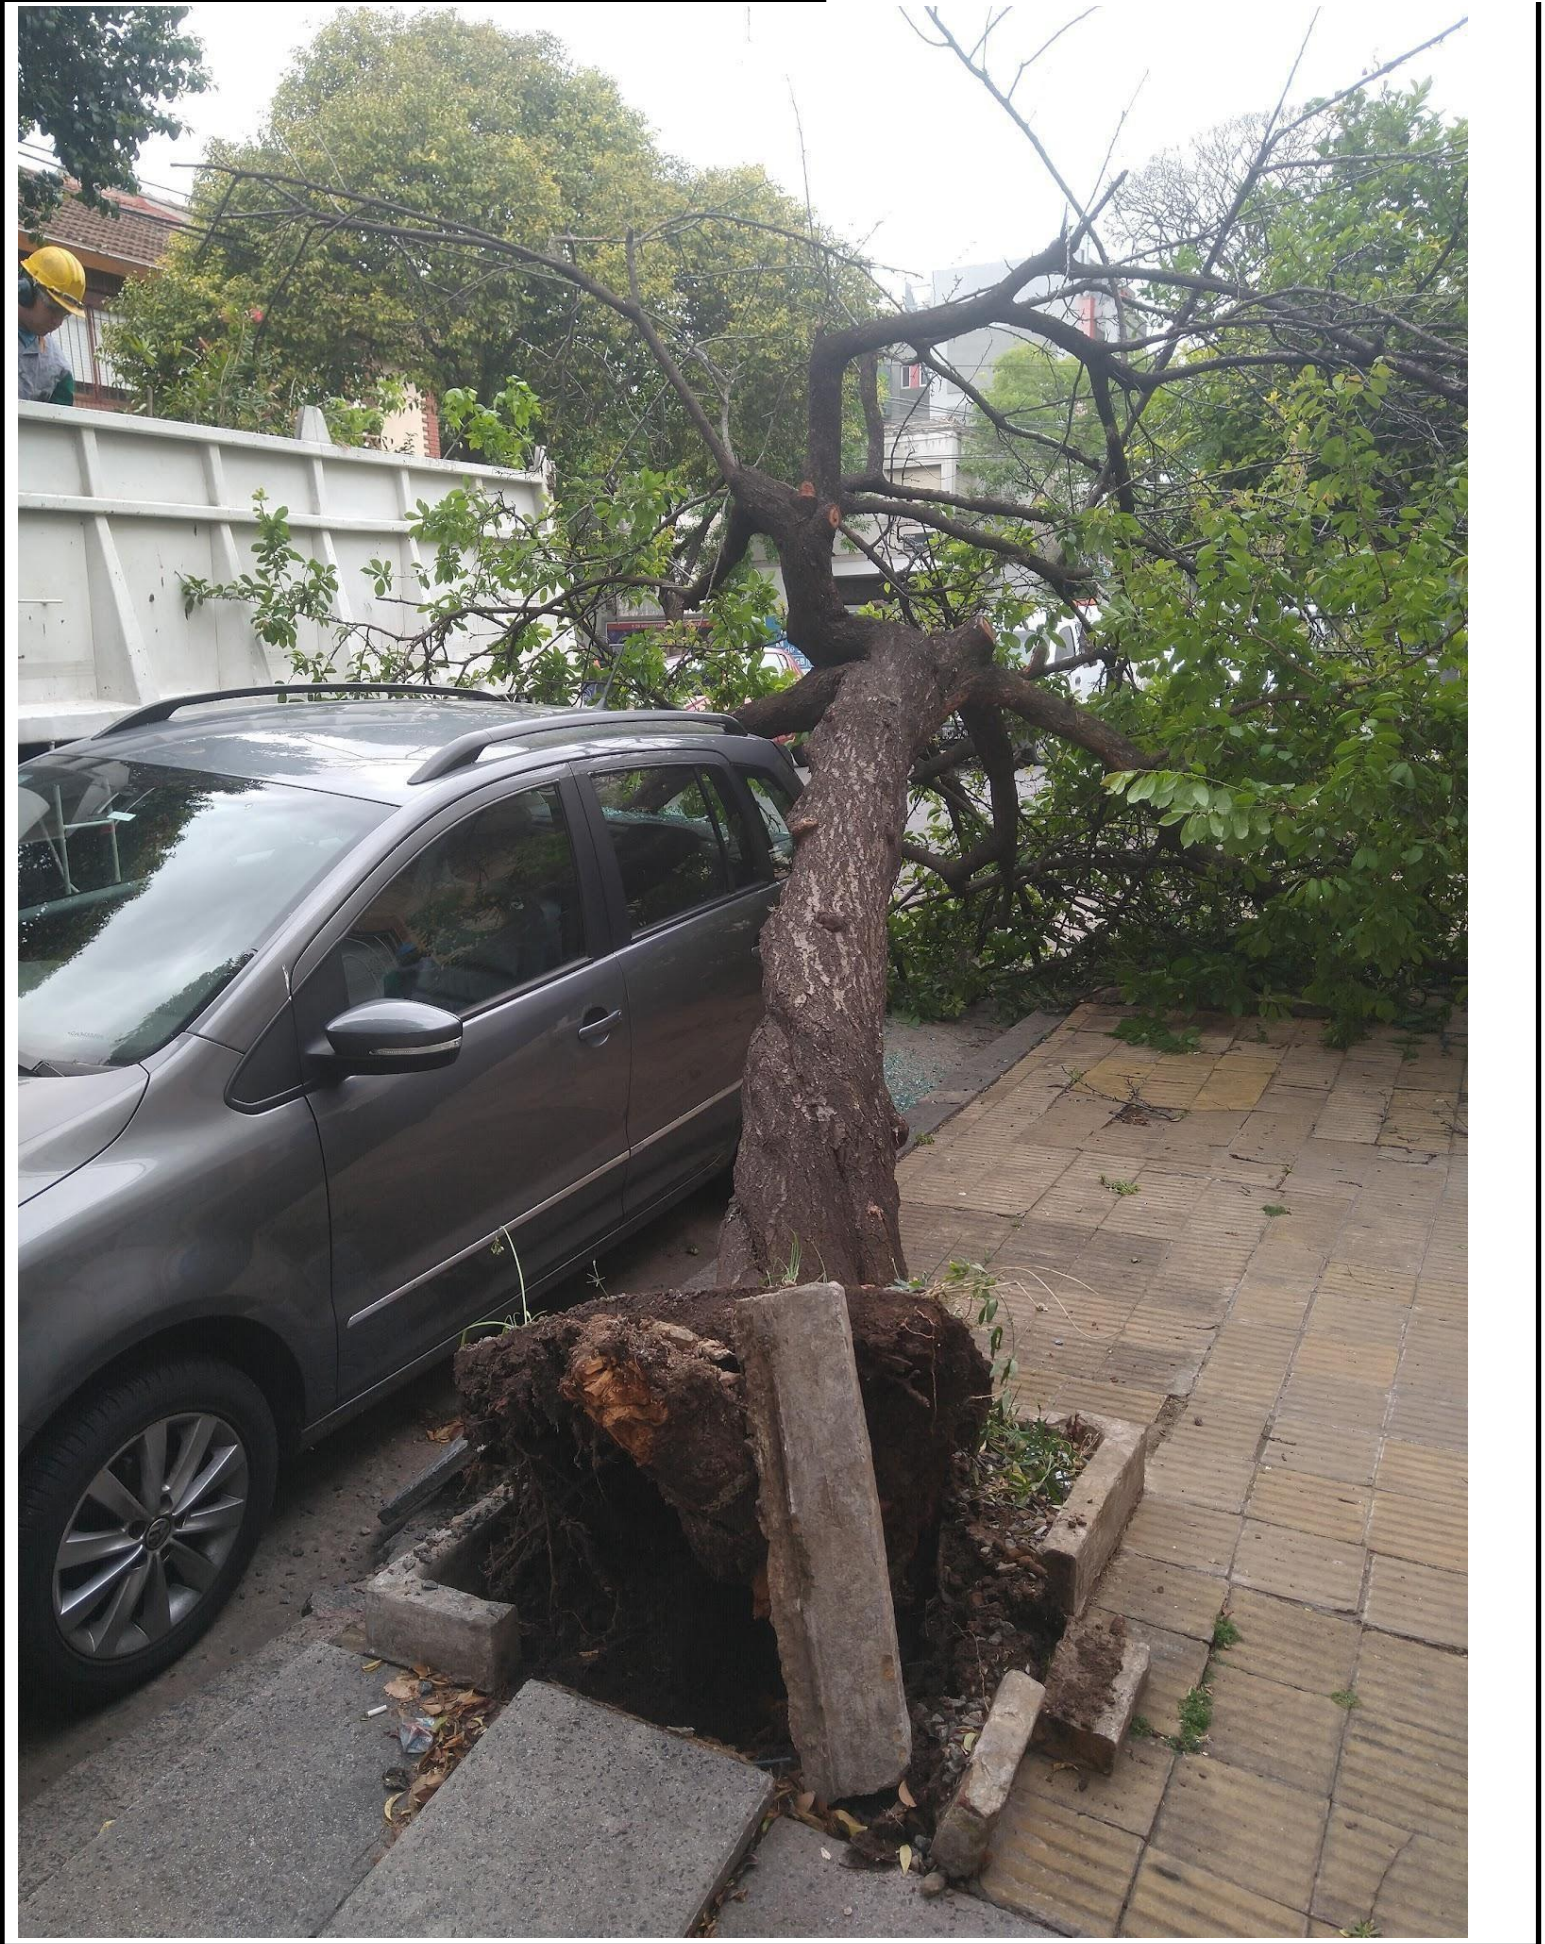
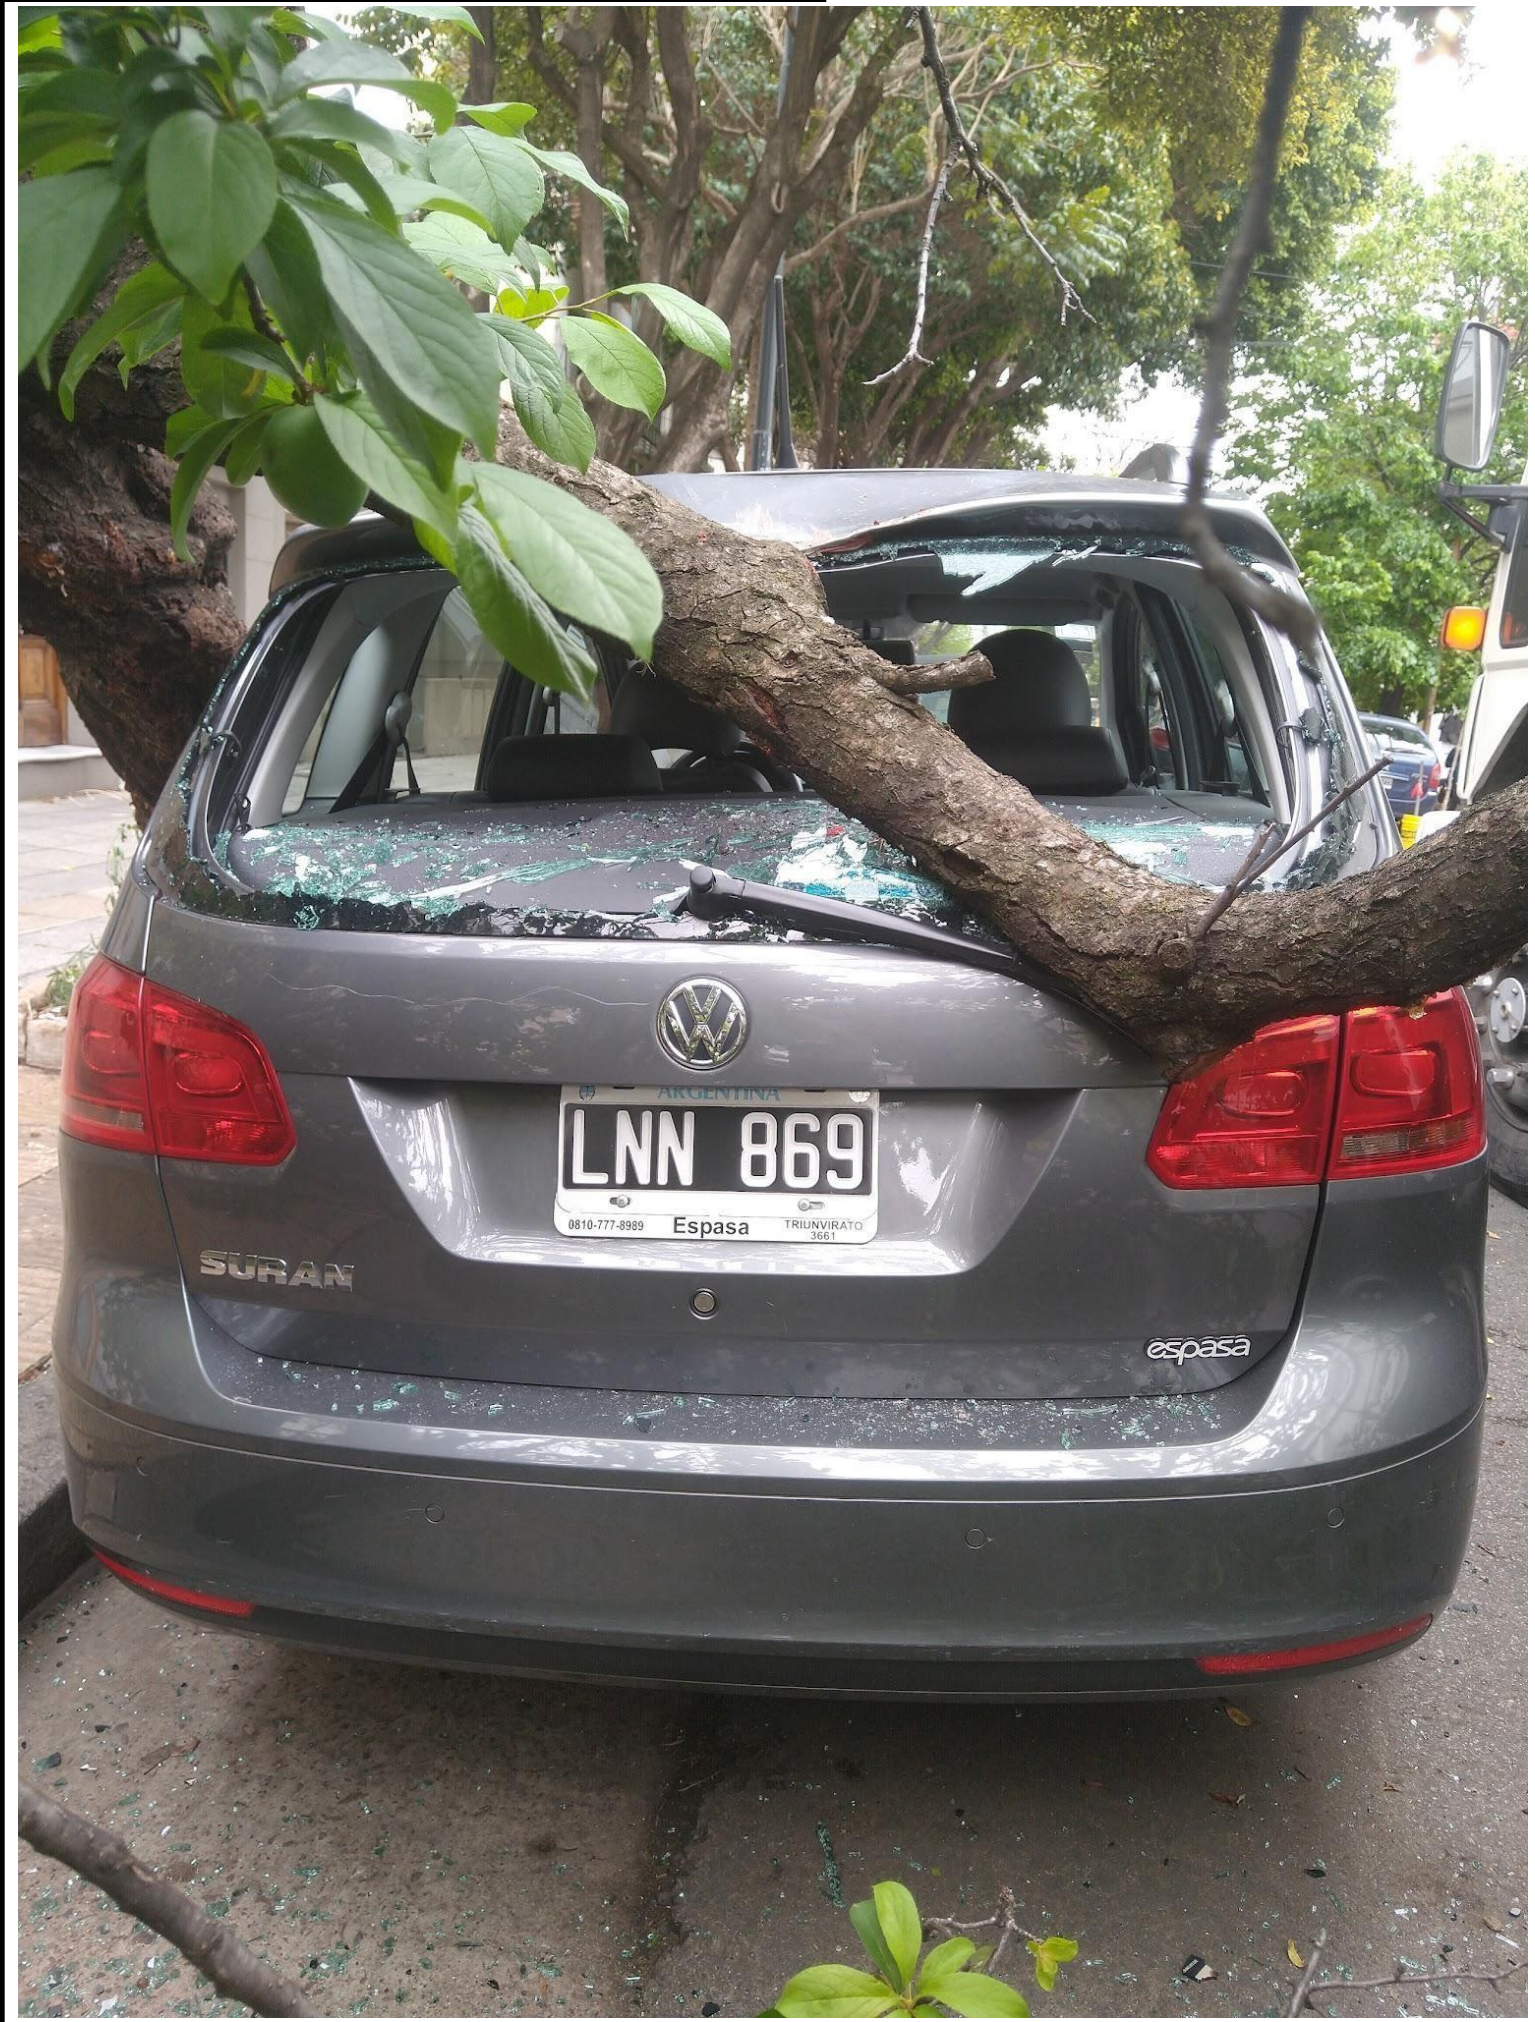
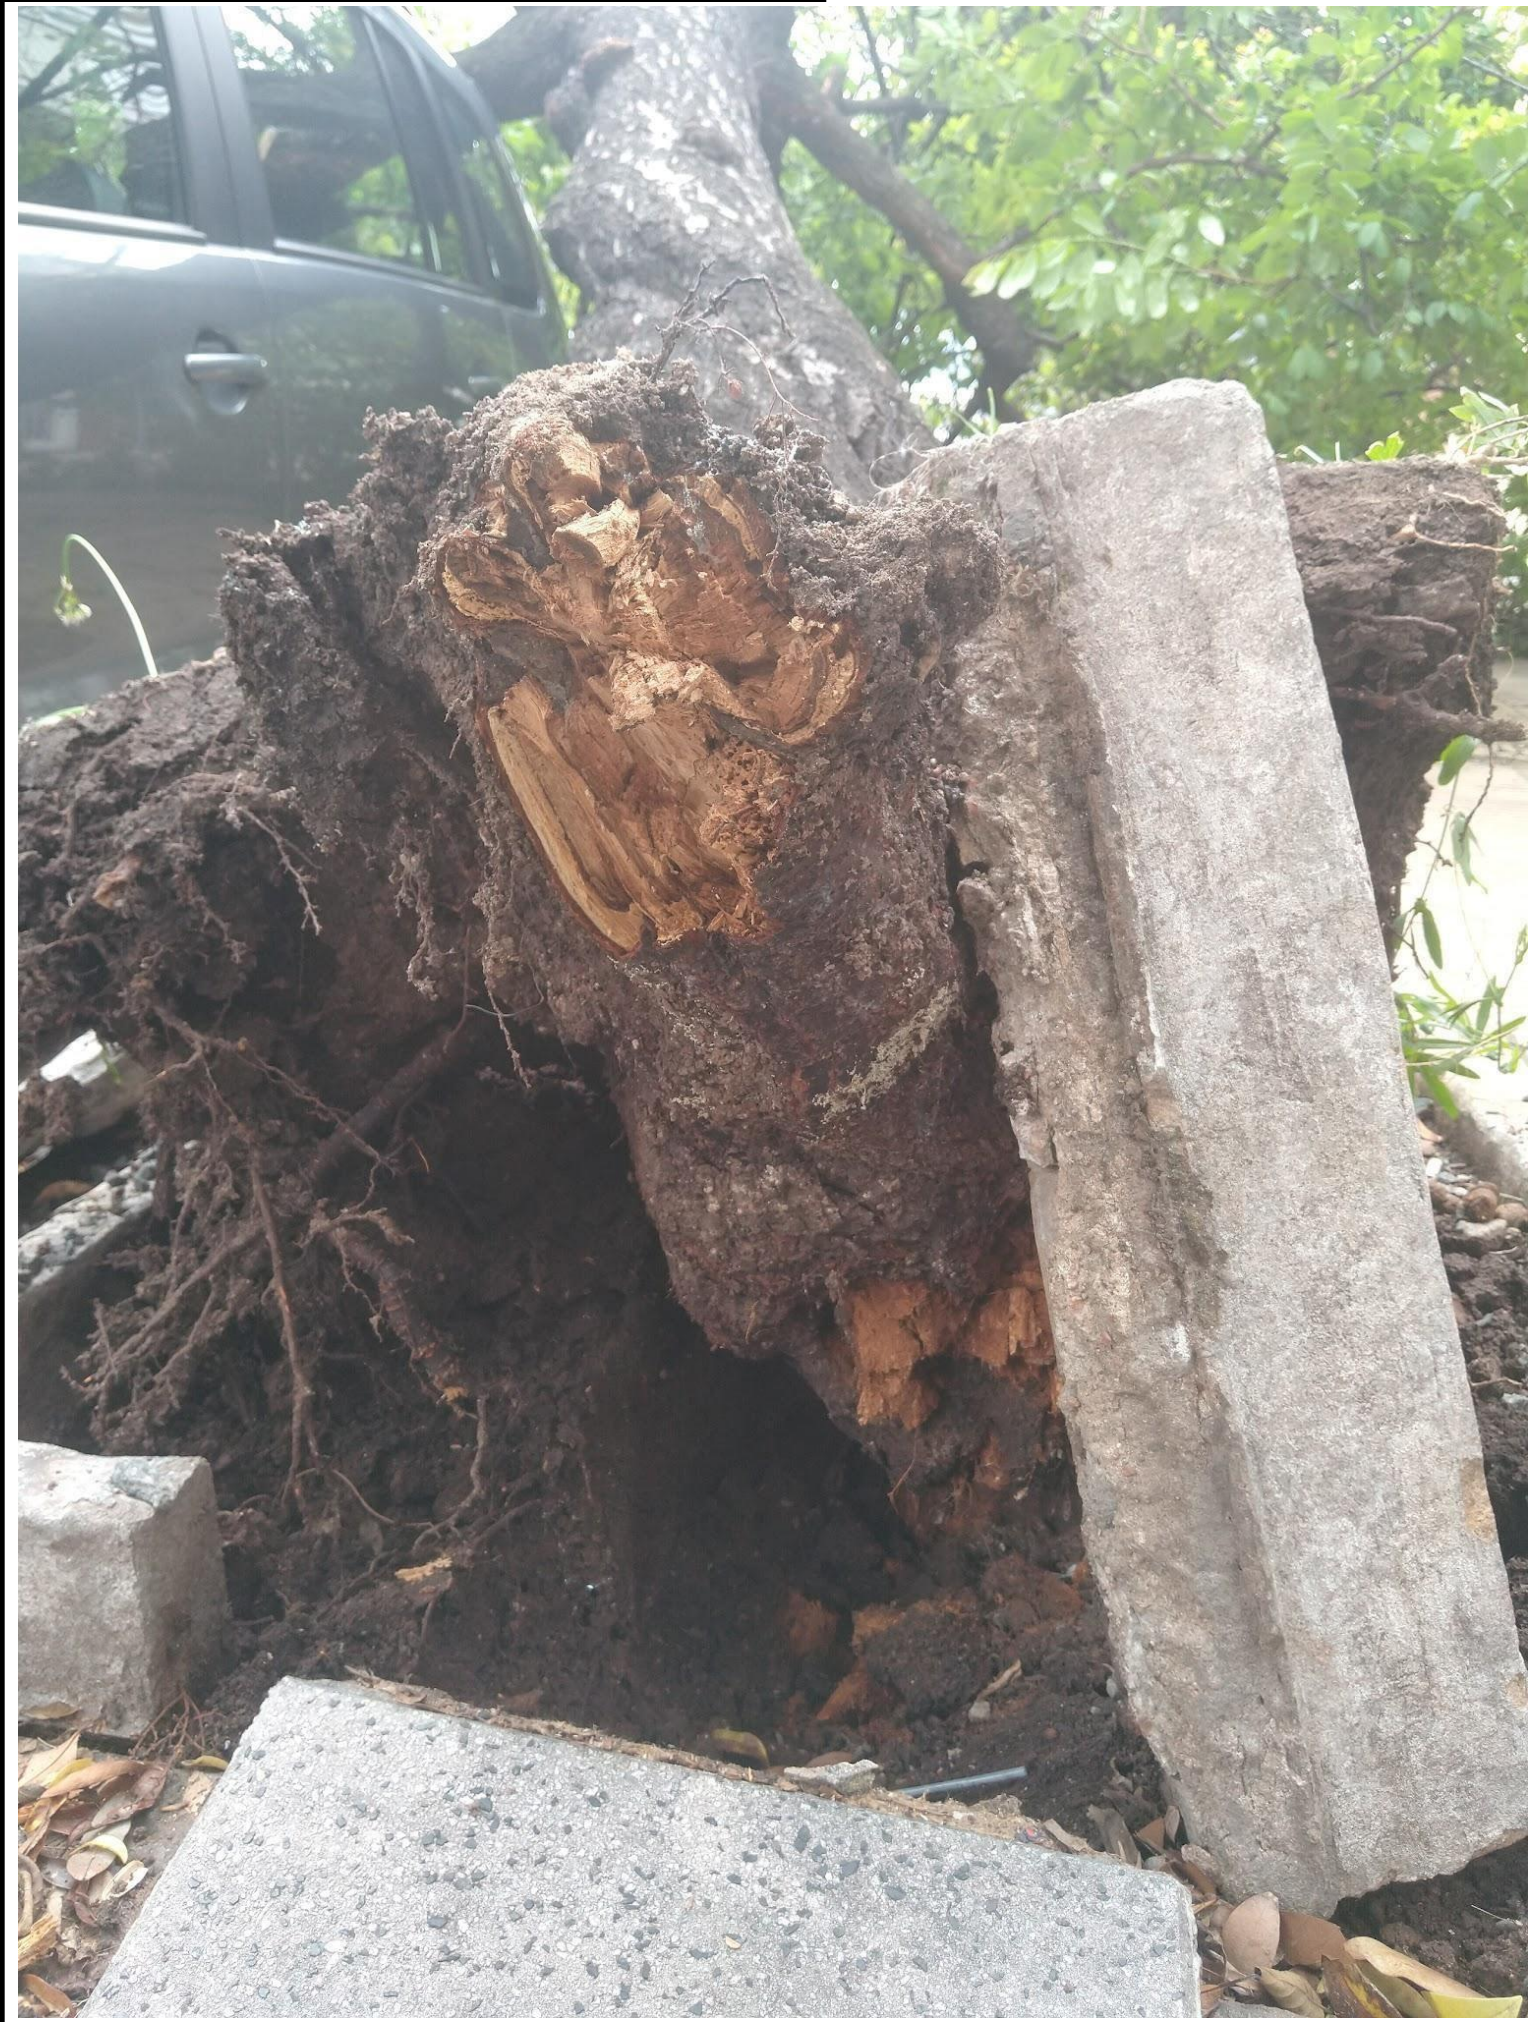
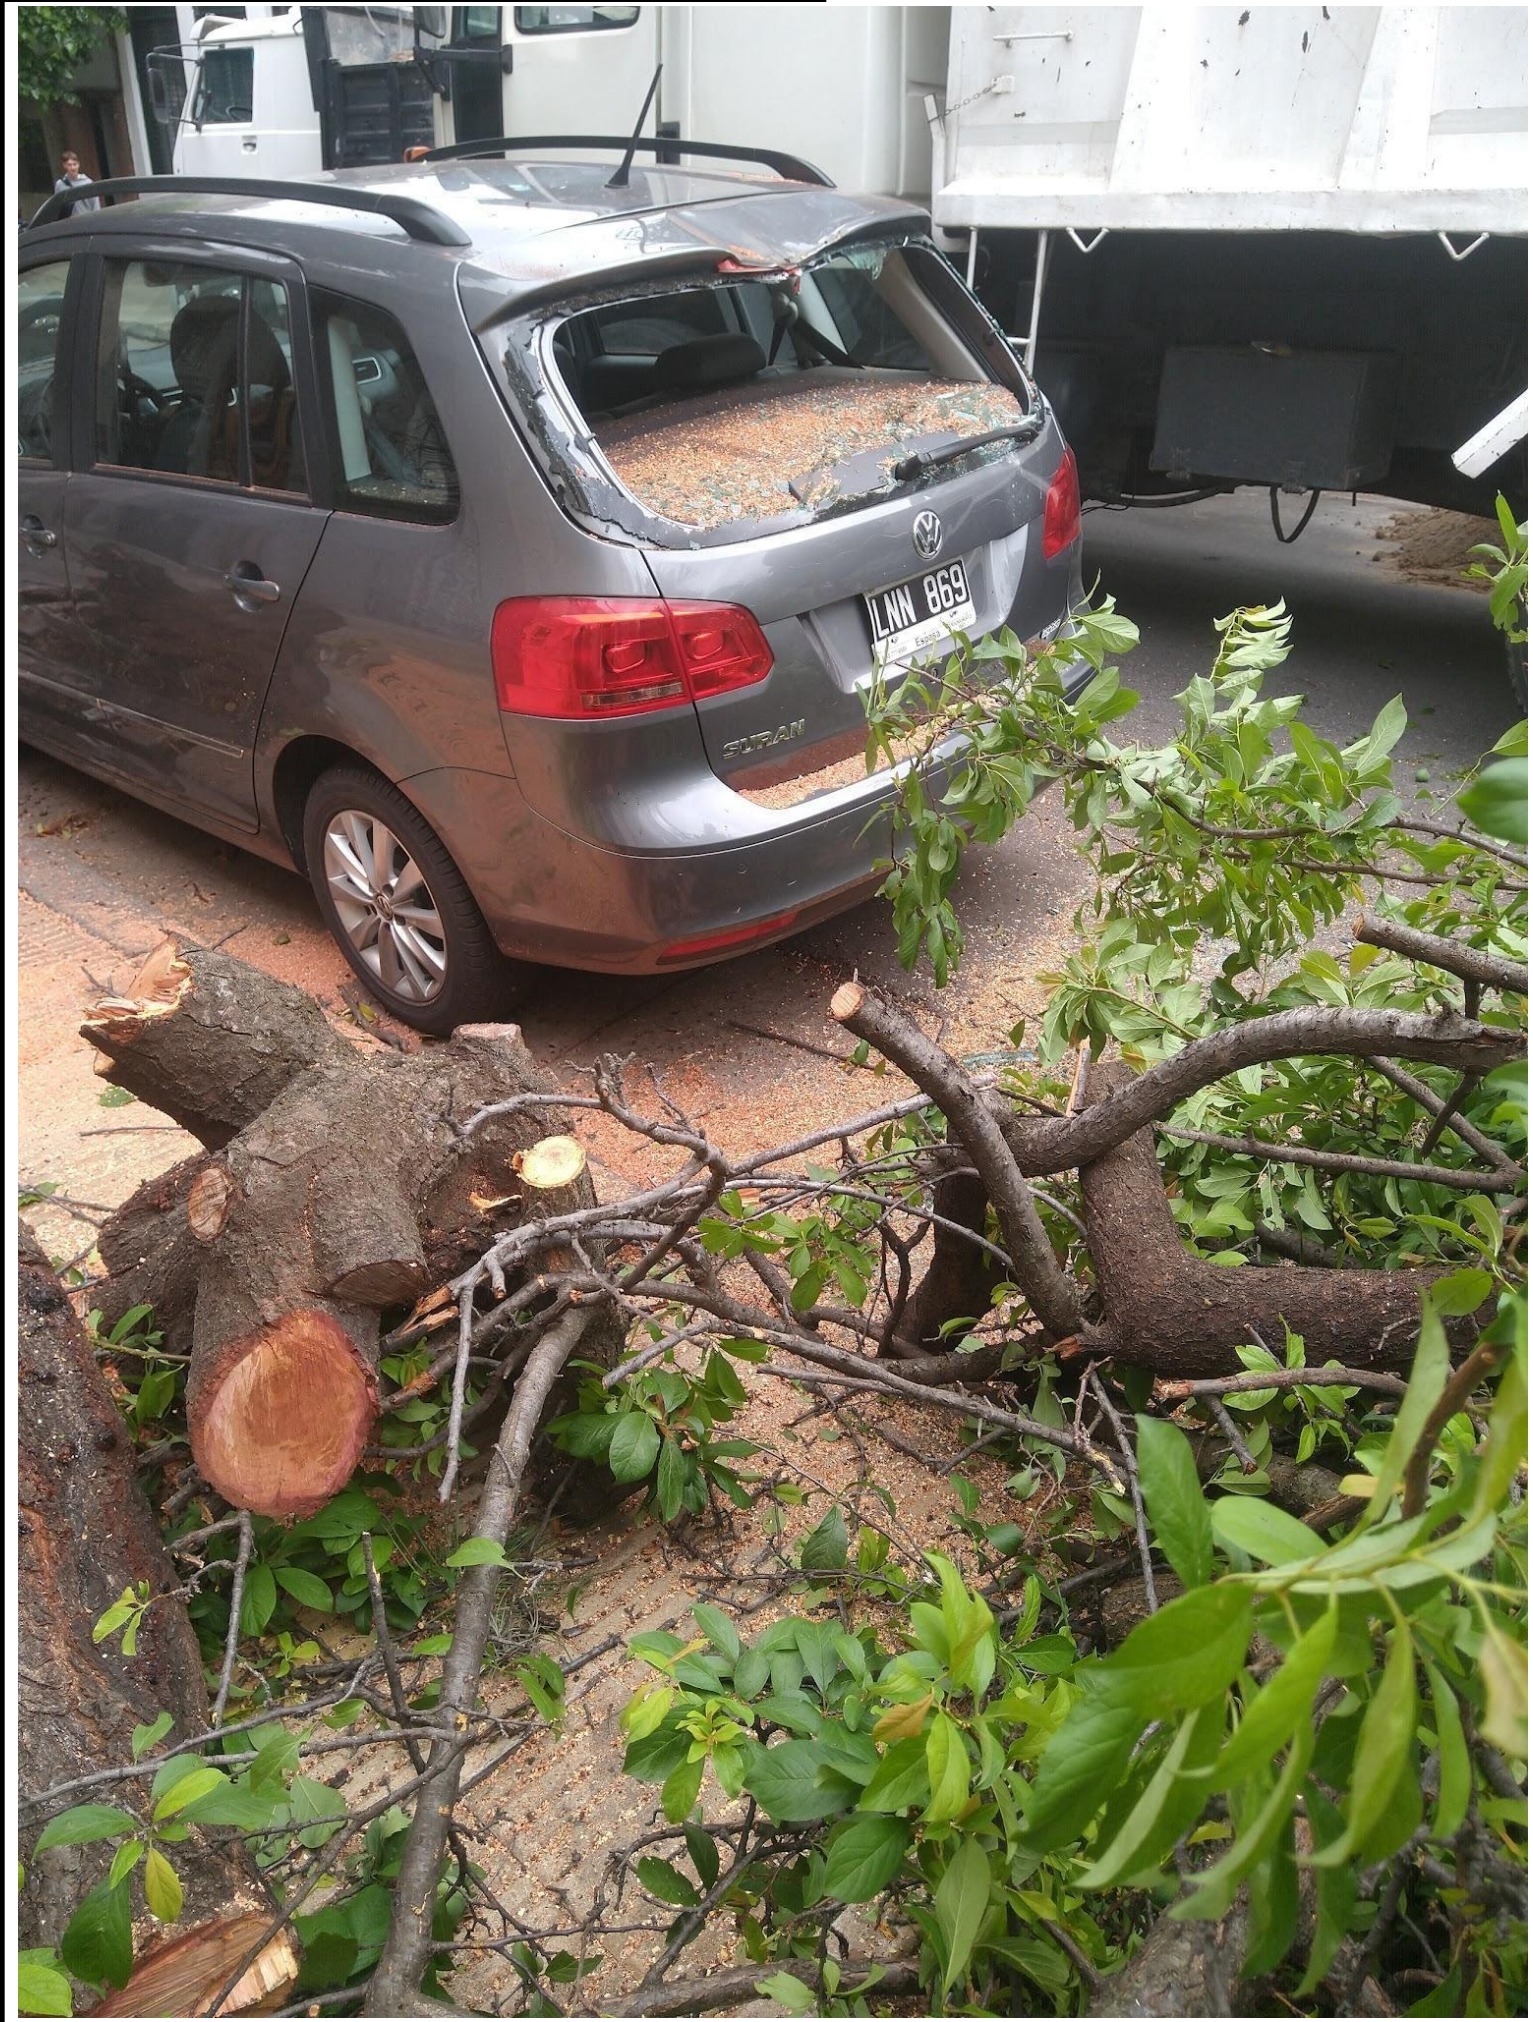
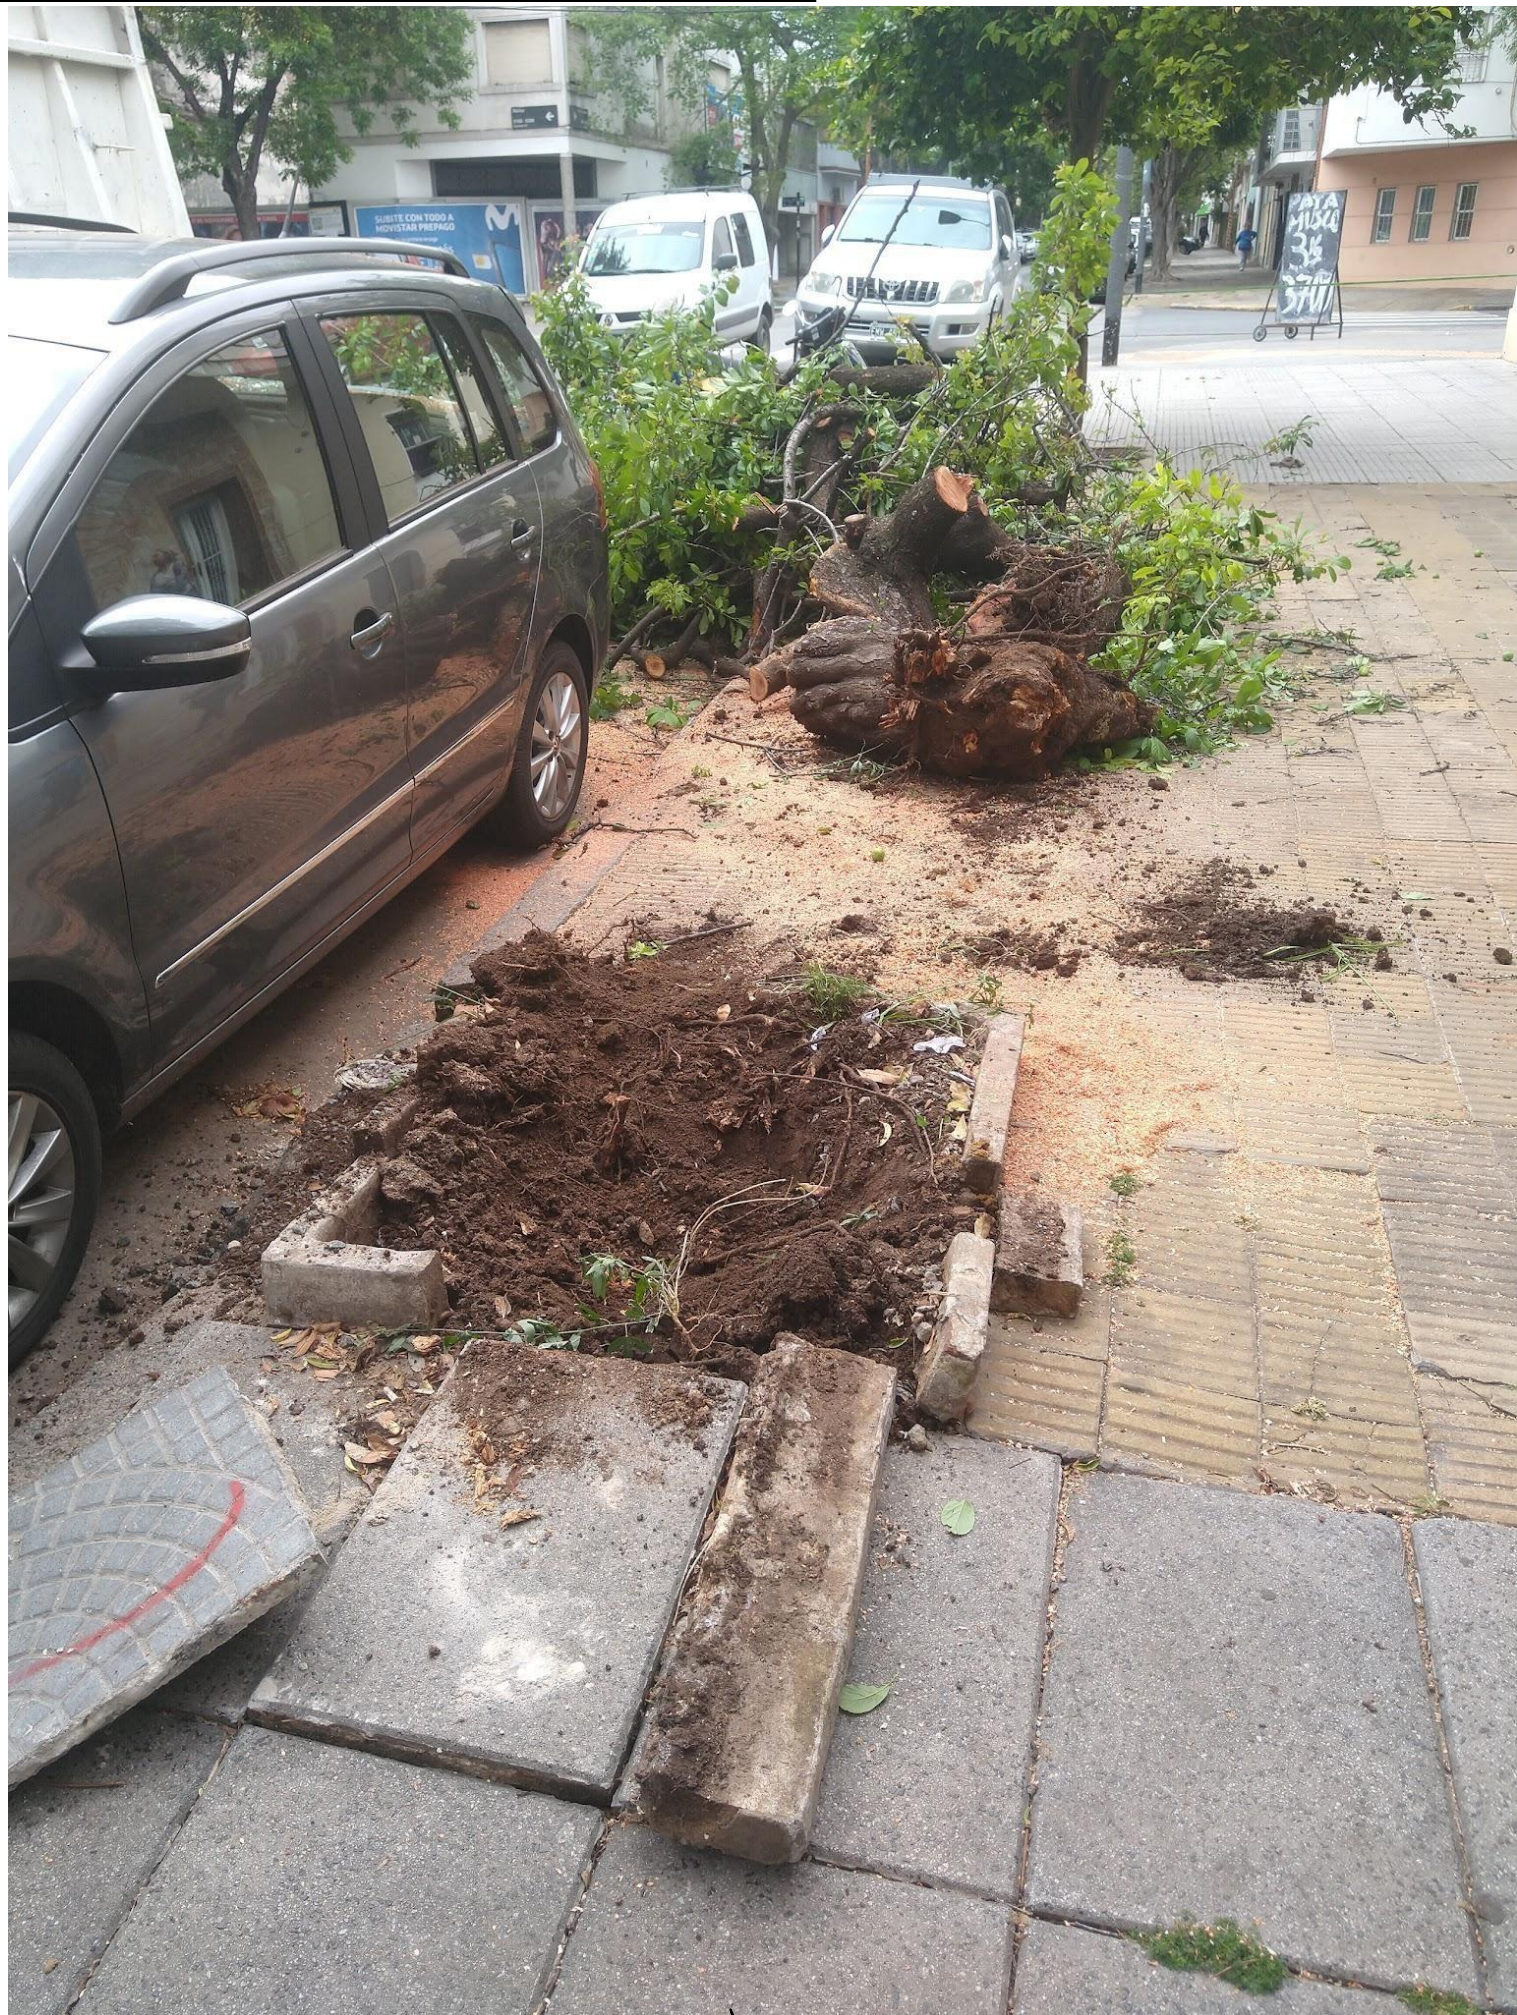
El siguiente informe se realiza de emergencia, el ejemplar que se encontró con la falla 09810407 arriba de un automóvil de la marca volkswagen surán en la dirección Díaz Colodrero 3514. Se realizaron los cortes pertinentes para retirarlo de arriba del vehículo y se pudo observar que las fallas estaban a nivel de raíz por lo cual no era visible y/o esperable detectar la falla del

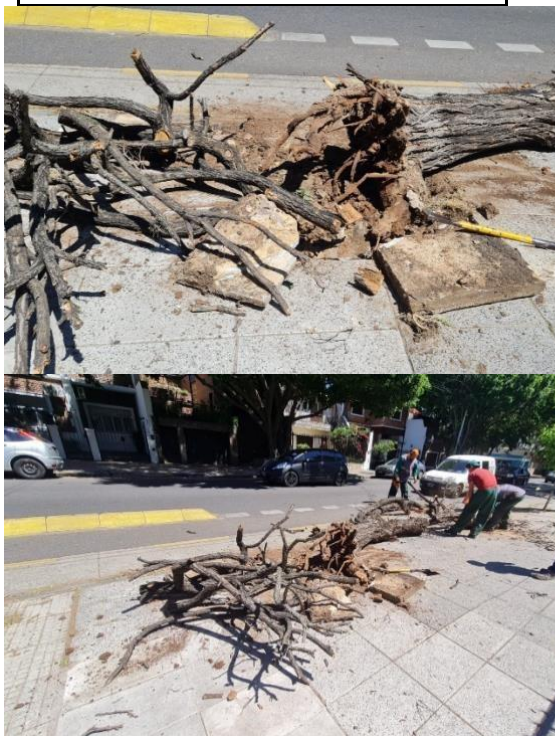
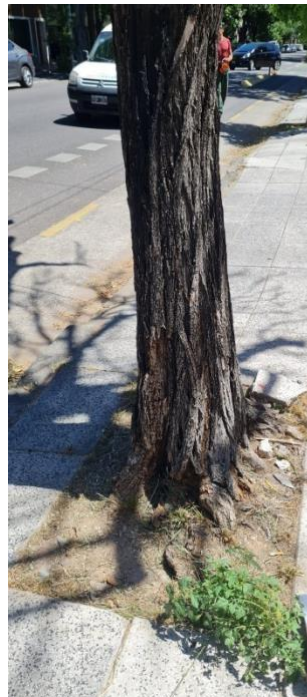
| Ejemplar seco, con ramas partidas y fisuras. Se realizó su extracción de emergencia. | | | | | | | |
