**Resolución Presidencia Junta Comuna**

**Número:** RS-2024-17100457-GCABA-COMUNA12

## PLANILLA DE INSPECCIÓN DE ÁRBOLES

**Referencia:** S/ IF DE INSPECCION VALLEJOS 2490

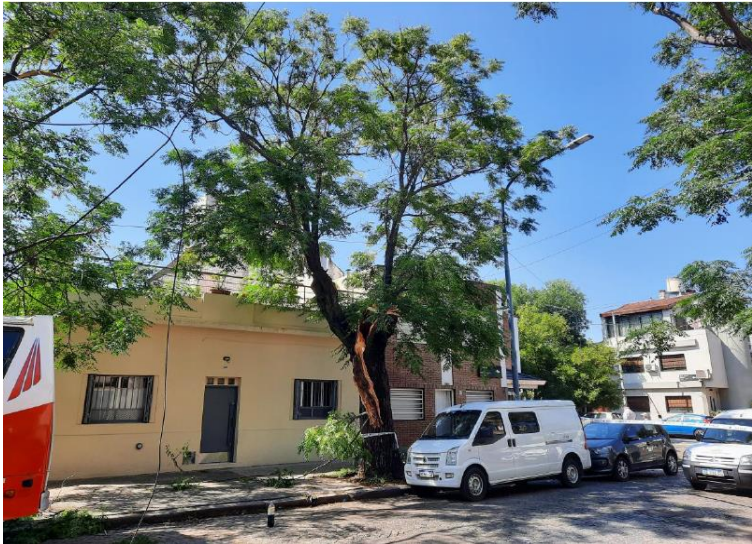
El ejemplar sufrió la fractura de uno de sus brazos principales producto de los fuertes vientos de la tormenta del día 17/12/23. Los dos brazos remanentes se encuentran con pudrición y fisuras en su extensión. Se recomienda realizar la extracción del ejemplar arbóreo debido a la copa no tiene soporte suficiente para sostener su peso, situación que genera peligro inminente de caída. Se recomienda también realizar la plantación de un ejemplar acorde al ancho de vereda en la época correspondiente.

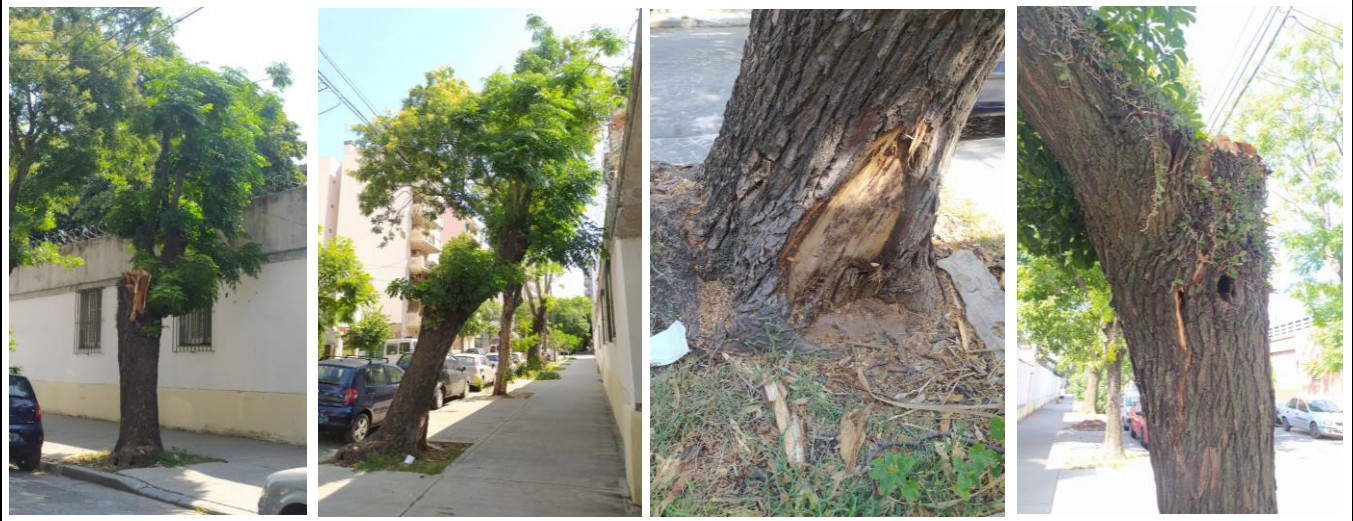
El ejemplar sufrió la fractura de uno de sus brazos principales producto de los fuertes vientos de la tormenta del día 17/12/23. El brazo remanente presenta una fisura en su inserción potenciada por la copa desbalanceada que hoy posee. Se recomienda realizar la extracción del ejemplar debido al peligro inminente de caída que presenta. Se recomienda también, realizar la plantación de un ejemplar acorde al ancho de vereda en la época correspondiente.

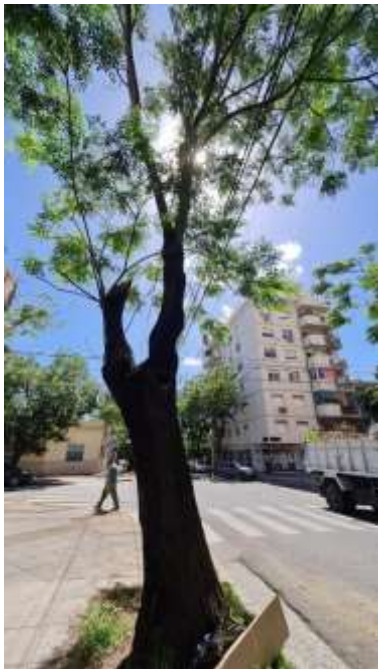
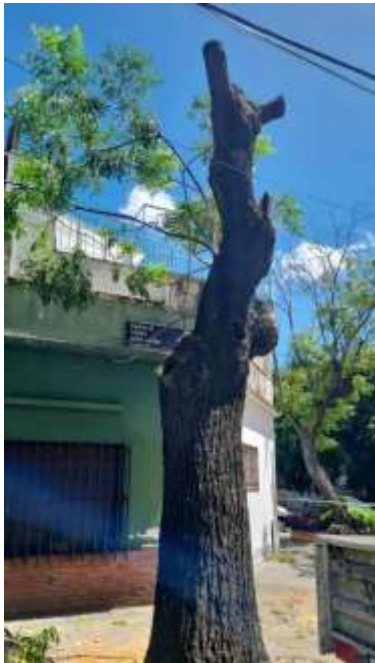
| <b>GOBIERNO DE LA CIUDAD DE BUENOS AIRES</b><br><b>PLANILLA DE INSPECCIÓN DE ÁRBOLES</b> | | | | | | | | | |
|---|---|---|---|---|---|---|---|---|---|
| <p>Ejemplar con brazos principales partidos o fisurados post tormenta, se recomienda extracción ya que es peligroso futuro rebrote. SE RECOMIENDA REALIZAR DESCOPE PARA ATENUAR EL RIESGO Y SE PROGRAMA LA EXTRACCIÓN,</p> | | | | | | | | | |

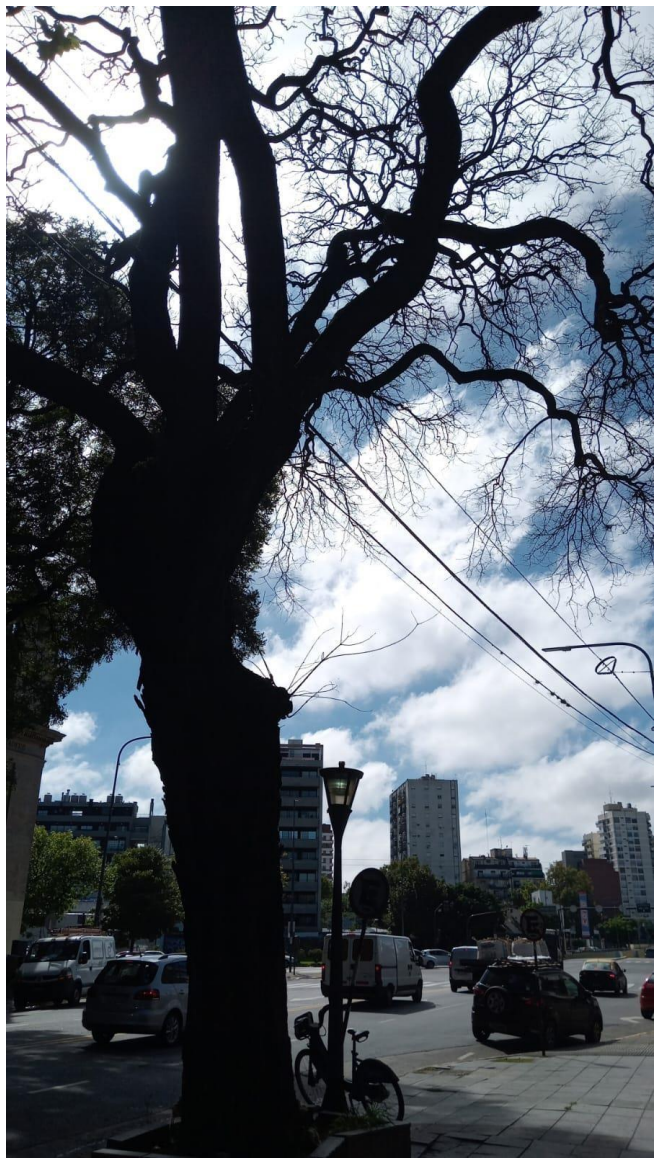
| El ejemplar se encuentra totalmente seco, sin presentar signos de vitalidad. Dado que está en una zona de alta circulación peatonal el ejemplar debe ser extraído. | | | | |

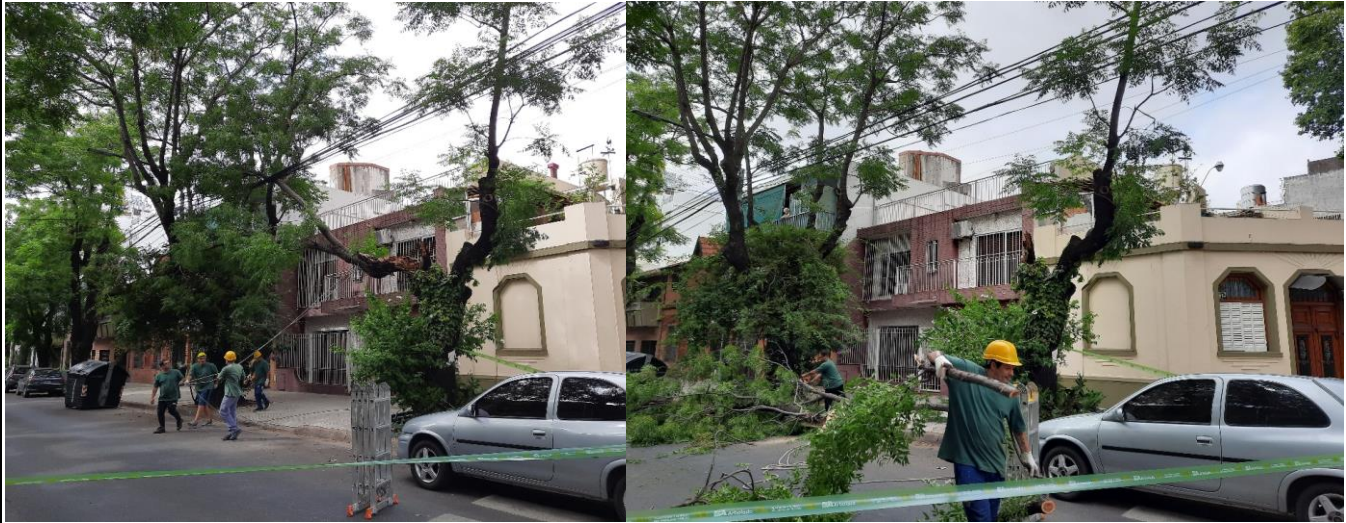
El ejemplar sufrió la fractura de uno de sus brazos principales producto de los fuertes vientos de la tormenta del día 17/12/23. Anteriormente también fue motivo de emergencias en dos ocasiones por caídas de ramas de gran porte. El brazo remanente se encuentra con pudrición. Se recomienda realizar la extracción del ejemplar debido al peligro inminente de caída que presenta. Se recomienda también, realizar la plantación de un ejemplar acorde al ancho de vereda en la época correspondiente.

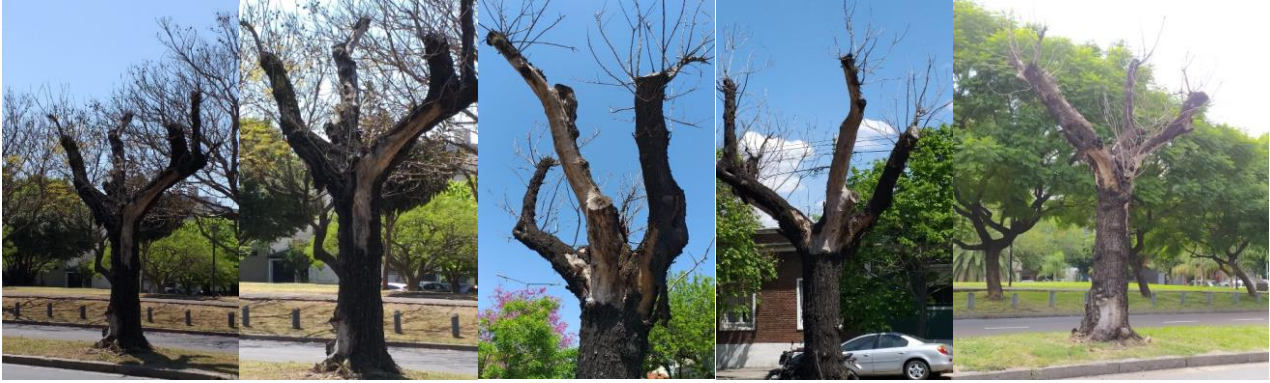
| <p>En el día de la fecha, se pudo constatar que el ejemplar, se encuentra completamente seco y presenta defectos estructurales importantes. Posee, desprendimiento de corteza (30 % del perímetro del tallo). El floema y el cambium están muertos en la zona comprometida. Como se contempla en la Ley N° 3263 de arbolado público urbano de Buenos Aires en su Art. 15, se recomienda extraer el ejemplar, para garantizar la seguridad de personas y/o bienes. Se recomienda extraer, con prioridad alta y plantar un ejemplar vital (Lapacho rosado (Handroanthus Impetiginosus), Lapacho amarillo (Handroanthus Chrysotrichus), Jacaranda (Jacaranda Mimosifolia)) acorde al tamaño de la plantera.</p> | | |
