### Resolución Presidencia Junta Comuna

**Referencia:** S/Solicitud extracciones ejemplares arbóreos, julio 2025.

Planilla de Inspección de árboles - EXTRACCIONES

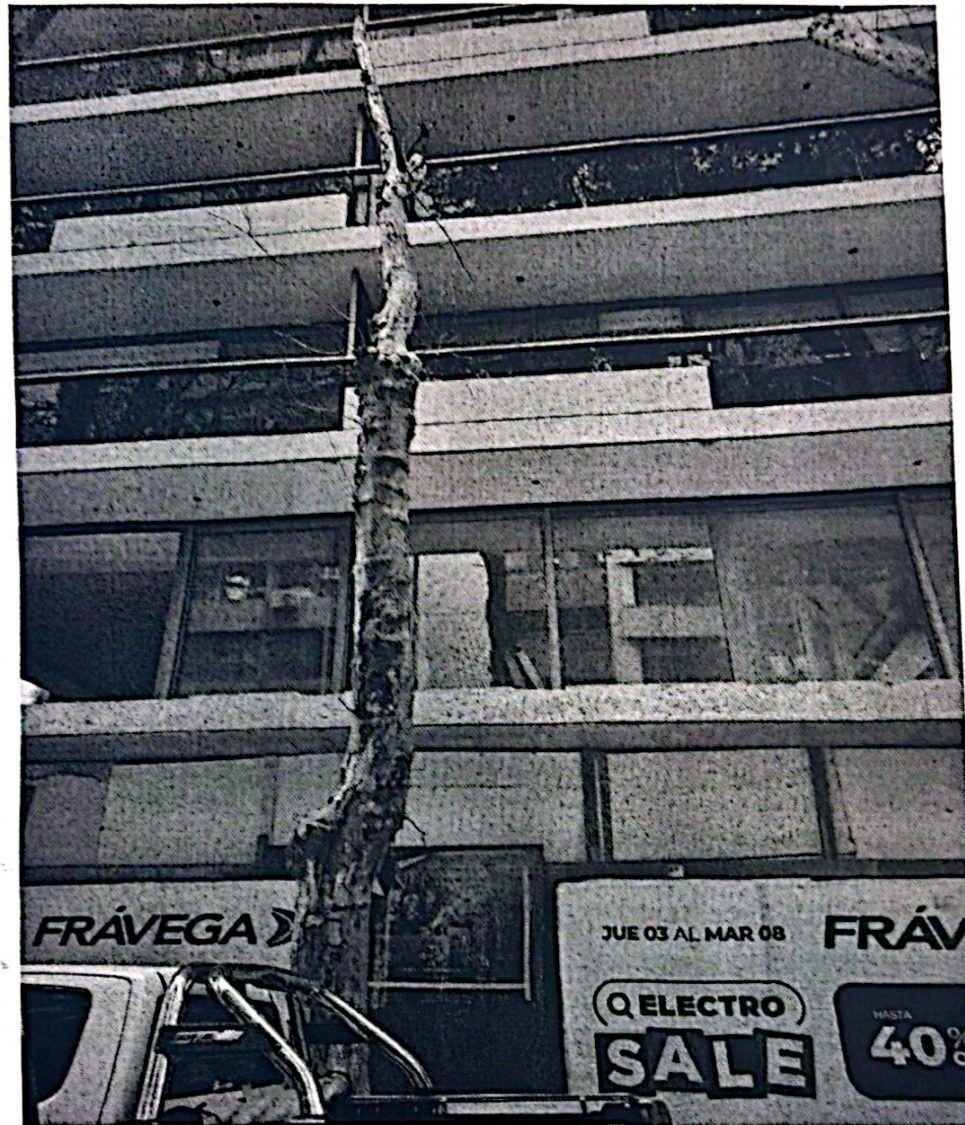
| INFORMACIÓN DEL ÁRBOL | | | | | | | | | | | |
|---|---|---|---|---|---|---|---|---|---|---|--|
| SECO | X | INCLINACIÓN | MAYOR 40° | | ORIENTACIÓN DE LA INCLINACIÓN | HACIA LA CALLE | | COPA | DESBALANCEADO | | |
| OBSERVACIONES | El ejemplar se encuentra seco. Se recomienda su extracción. | | | | | | | | | | |

| INFORMACIÓN DEL ÁRBOL | | | | | | | | | | | |
|---|---|---|---|---|---|---|---|---|---|---|--|
| D. TRATAMIENTO FITOSANITARIO | | E. TRANSPLANTE | | | F. EXTRACCIÓN | | x | | | | |

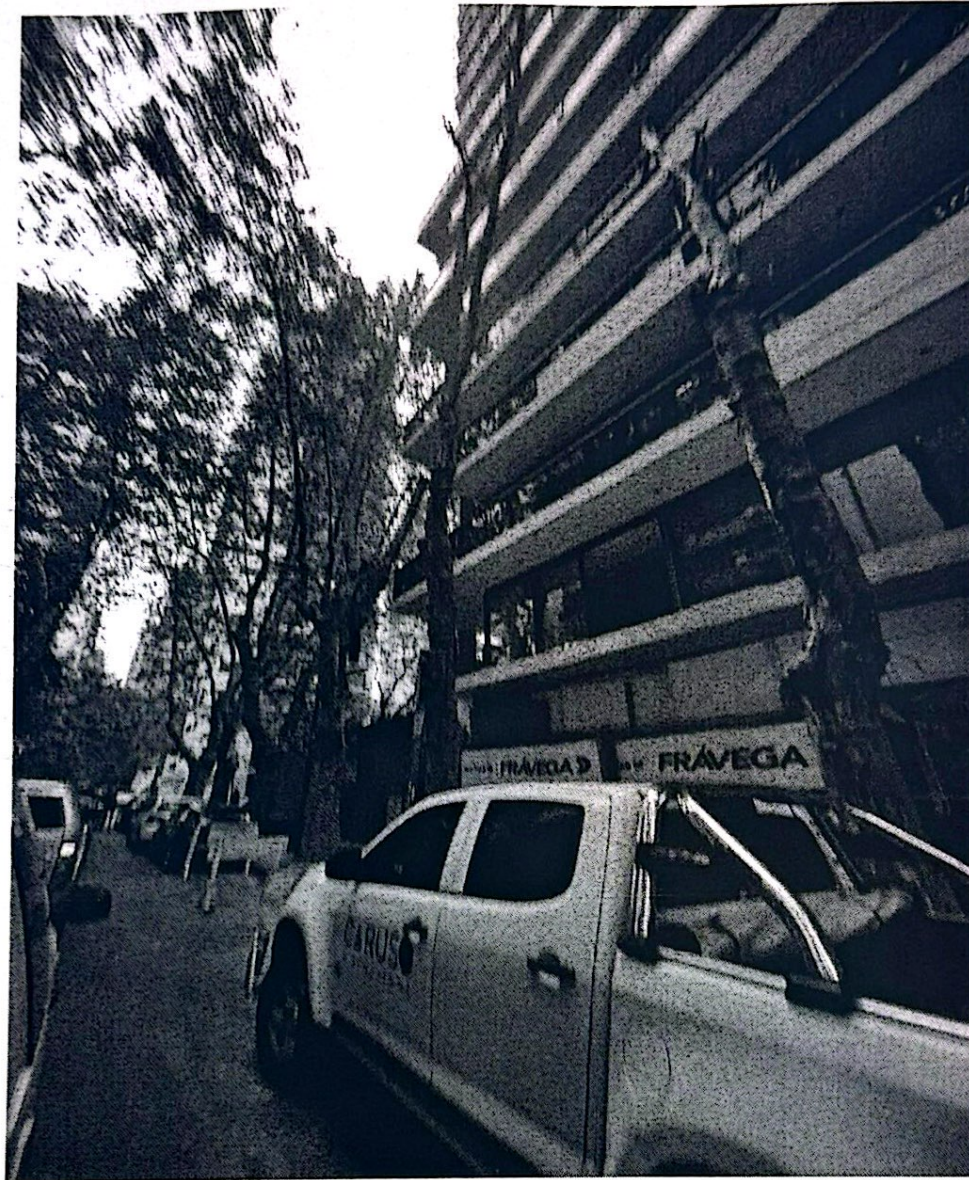
| | NOMBRE COMÚN | Platano | | D.A.P. (cm) | | 60 | CHAPA | 1371 |

| SECO | X | INCLINACIÓN | MAYOR 40° | | ORIENTACIÓN DE LA INCLINACIÓN | HACIA LA CALLE | | COPA | DESBALANCEADO | |

El ejemplar se encuentra seco. Se recomienda su extracción.

| D. TRATAMIENTO FITOSANITARIO | | E. TRANSPLANTE | | F. EXTRACCIÓN | X | | | | | |

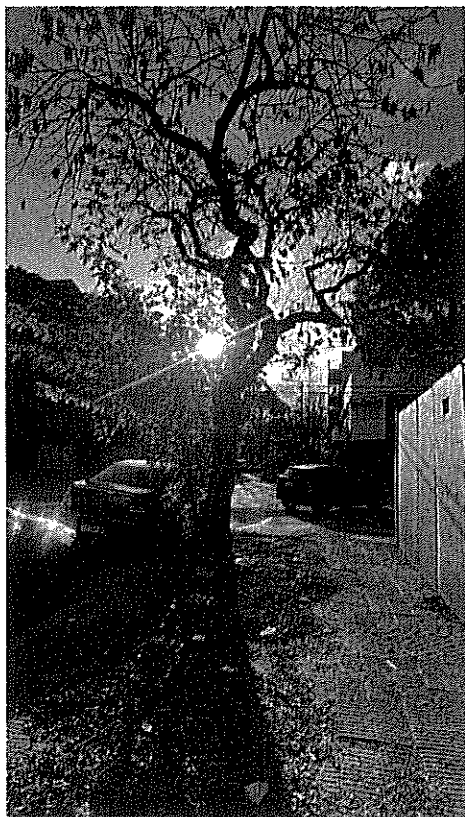
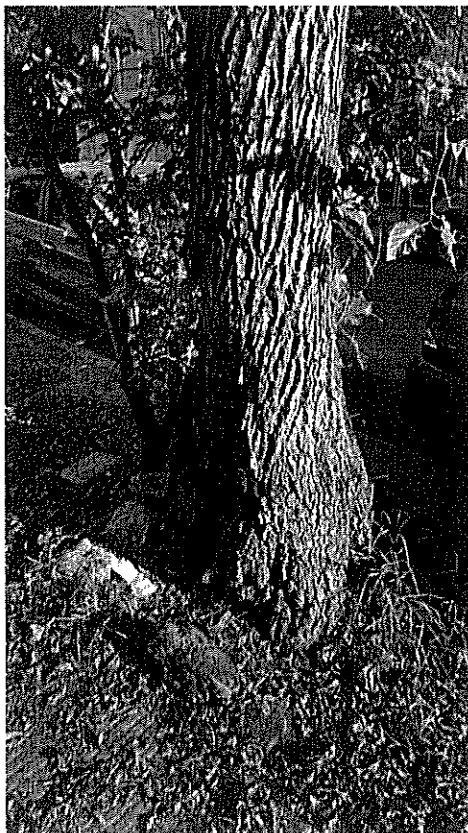
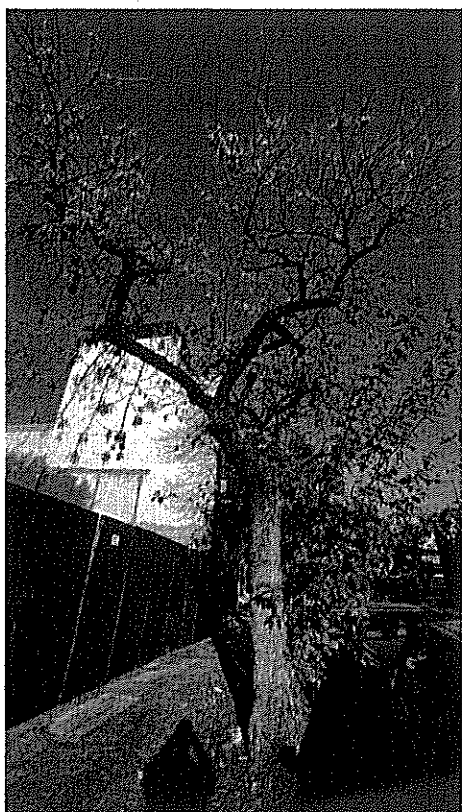
Nro: 4169 LA2

Ejemplar semiseco con pudricion en la base del tronco, se recomienda la extraccion ya que hay riesgo de caída a futuro

☐ C: TRATAMIENTO SANITARIO ☐ D: TRASPLANTE ☒ E: EXTRACCIÓN ☐ F: RETIRO DE CEPA

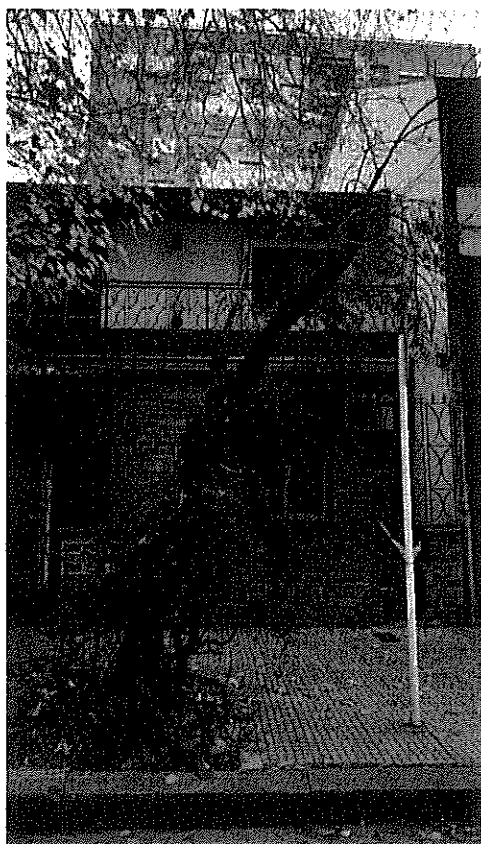
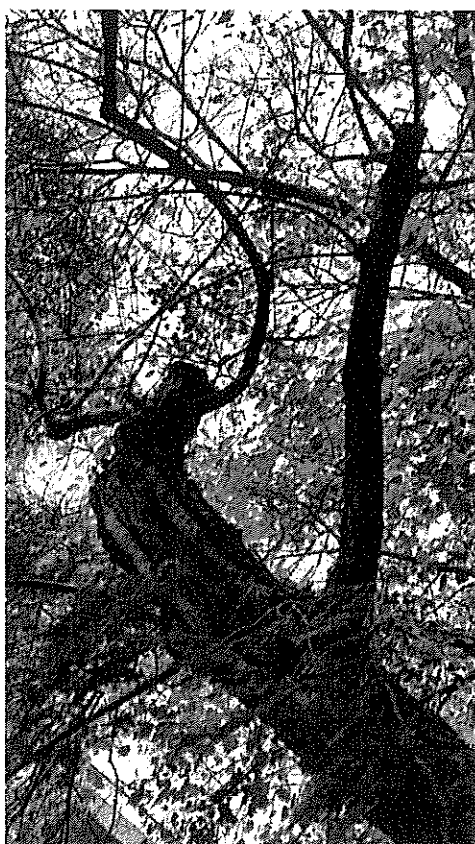
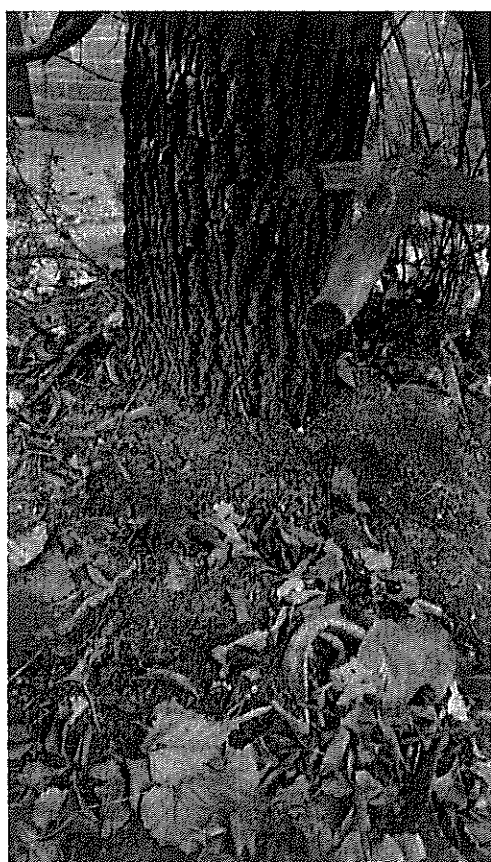
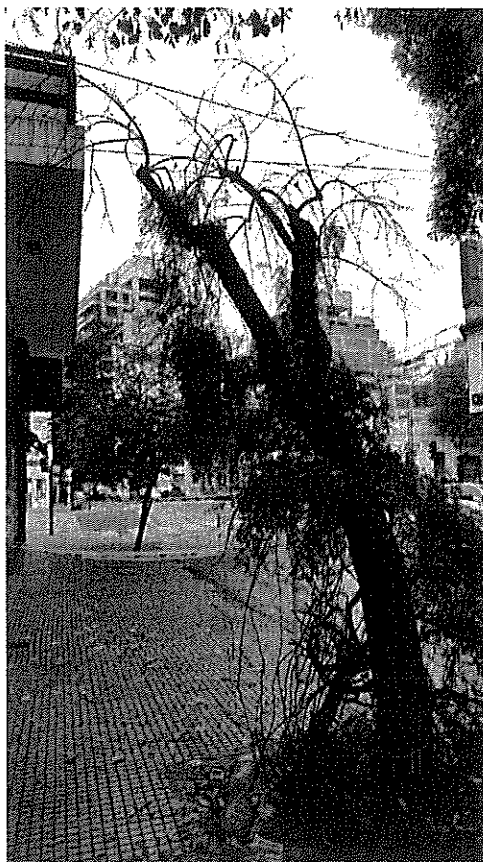
Ejemplar seco en pie. Está flojo y el suelo se encuentra agrietado por el movimiento del ejemplar.

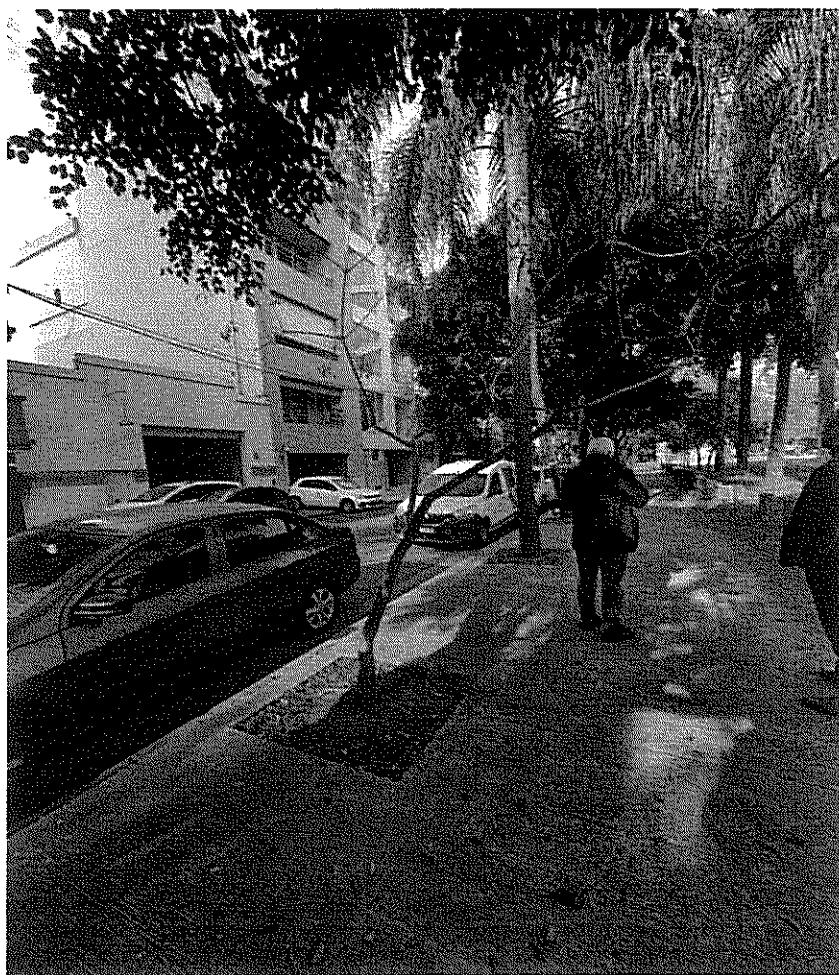
Ejemplar seco de especie no permitida en arbolado publico de alineación, que presenta importante inclinación.

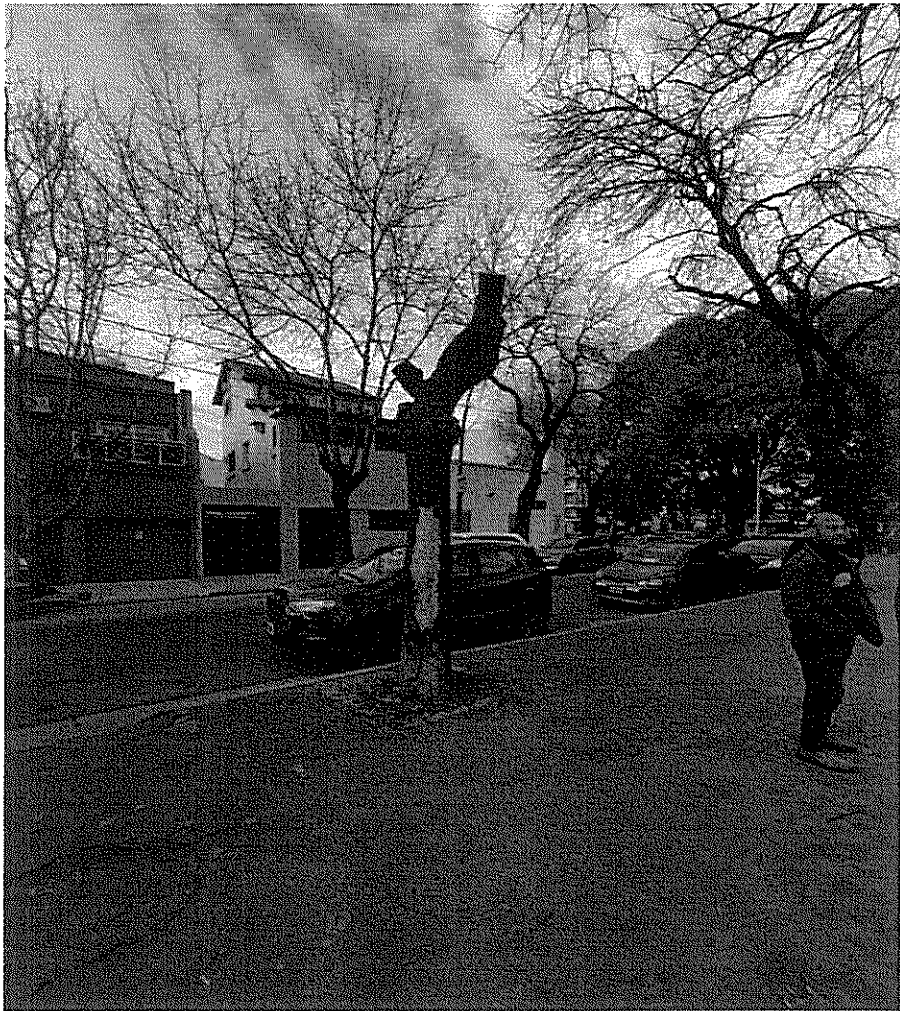
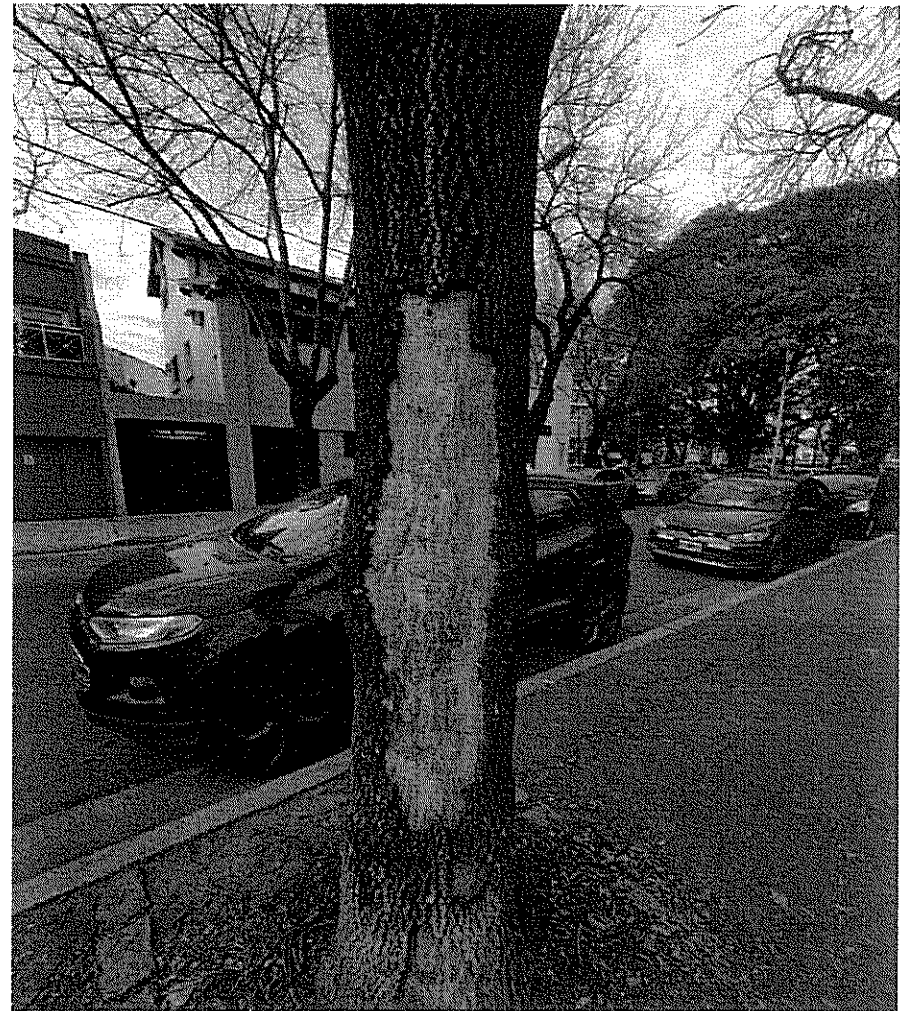
| INFORMACIÓN DEL ÁRBOL | | | | | | | | | |
|---|---|---|---|---|---|---|---|---|---|
| OBSERVACIONES | Ejemplar seco que presenta descortezamiento avanzado en el fuste. Se observa presencia de galerías generadas por escarabajos de ambrosía. Se recomienda su extracción y reemplazo. | | | | | | | | |

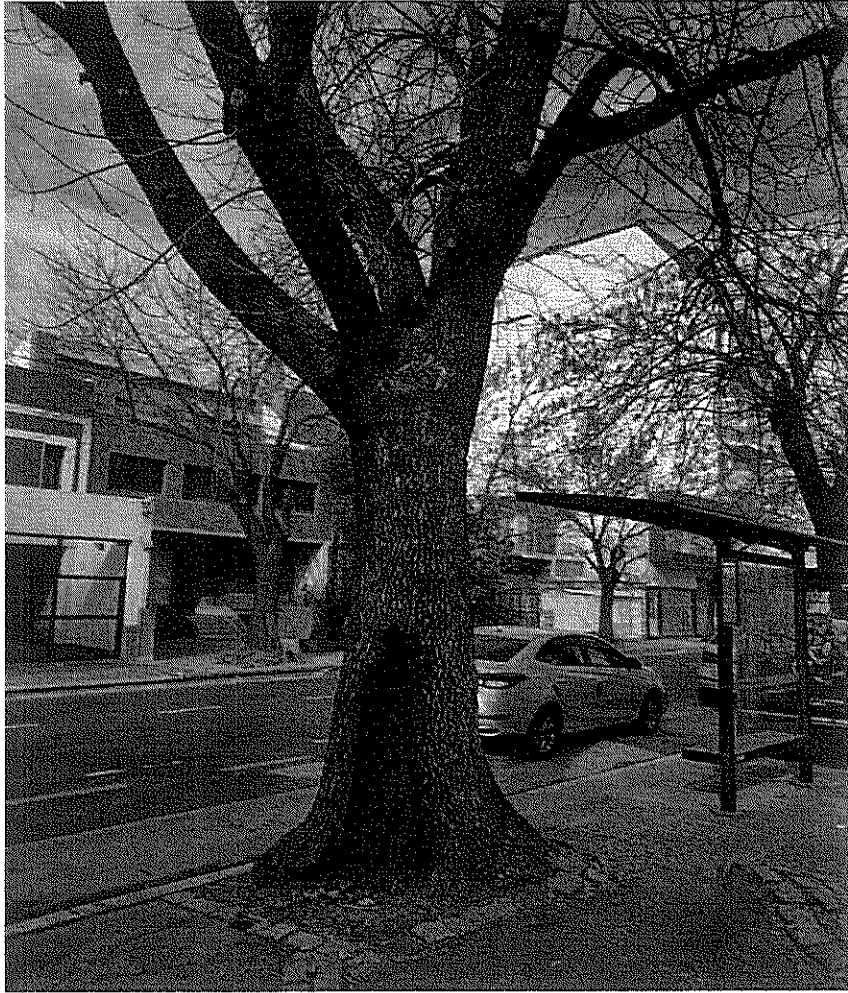
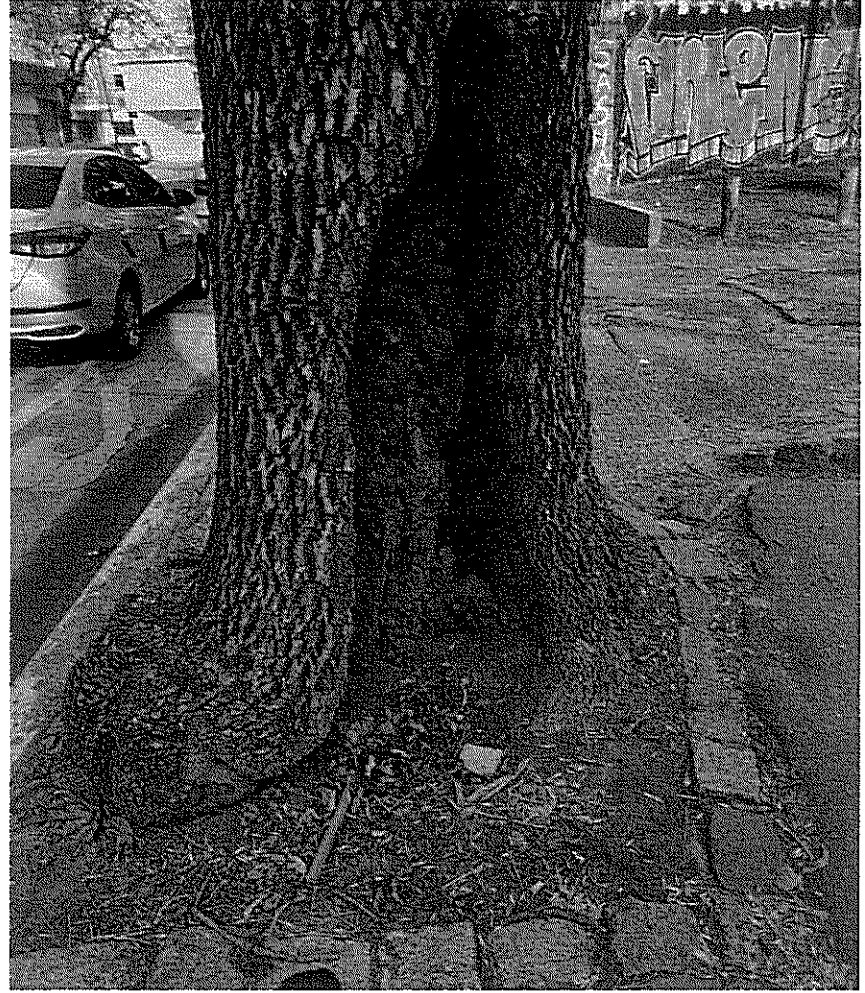
| OBSERVACIONES | Ejemplar con gran afección fungica basal, con alto grado de descomposición de la madera en una zona estructural critica. Su grado de riesgo aumenta al estar ubicado lindero a una parada de colectivos, sobre una arteria de alta circulación y en la acera de un espacio verde. Se recomienda su extracción y reemplazo. |

| D. TRATAMIENTO FITOSANITARIO | | | E. TRANSPLANTE | | | | F. EXTRACCIÓN | | X | |

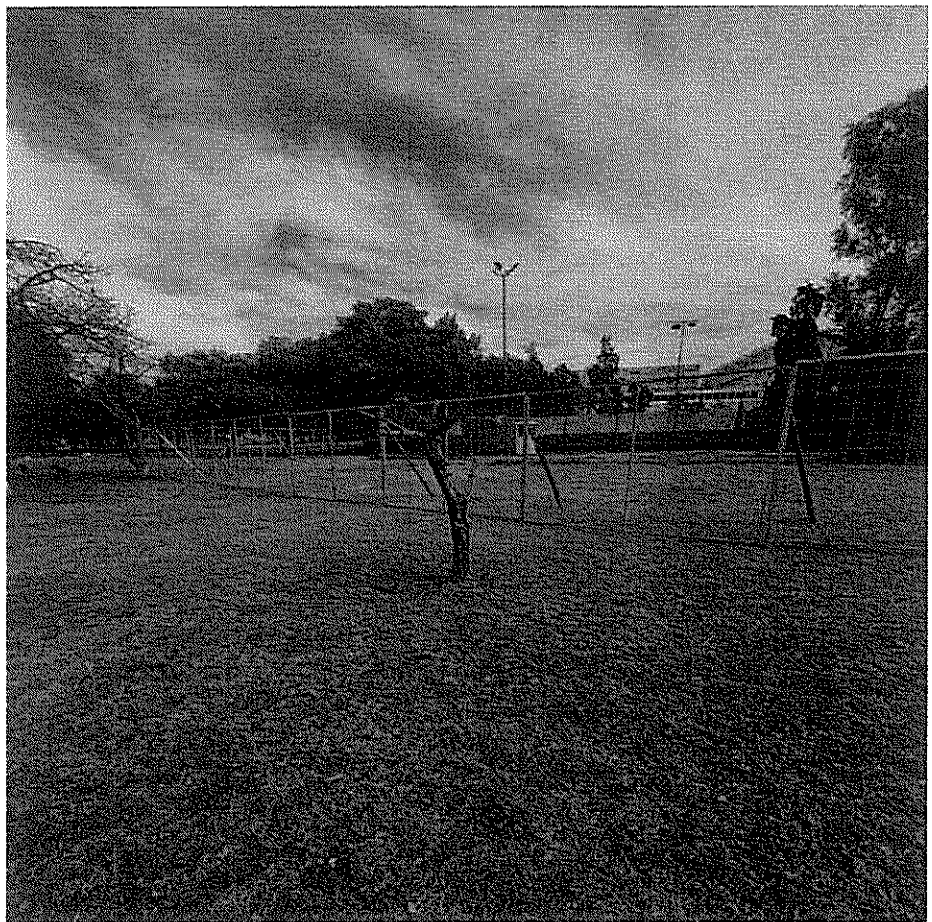
| INFORMACIÓN DEL ÁRBOL | | | | | | | | | | | | |
|---|---|---|---|---|---|---|---|---|---|---|--|--|
| OBSERVACIONES | Ejemplar seco, se recomienda su extracción y reemplazo. | | | | | | | | | | | |

| INFORMACIÓN DEL ÁRBOL | | | | | | | | | | | | |
|---|---|---|---|---|---|---|---|---|---|---|--|--|
| D. TRATAMIENTO FITOSANITARIO | | | E. TRANSPLANTE | | | | F. EXTRACCIÓN | | X | | | |

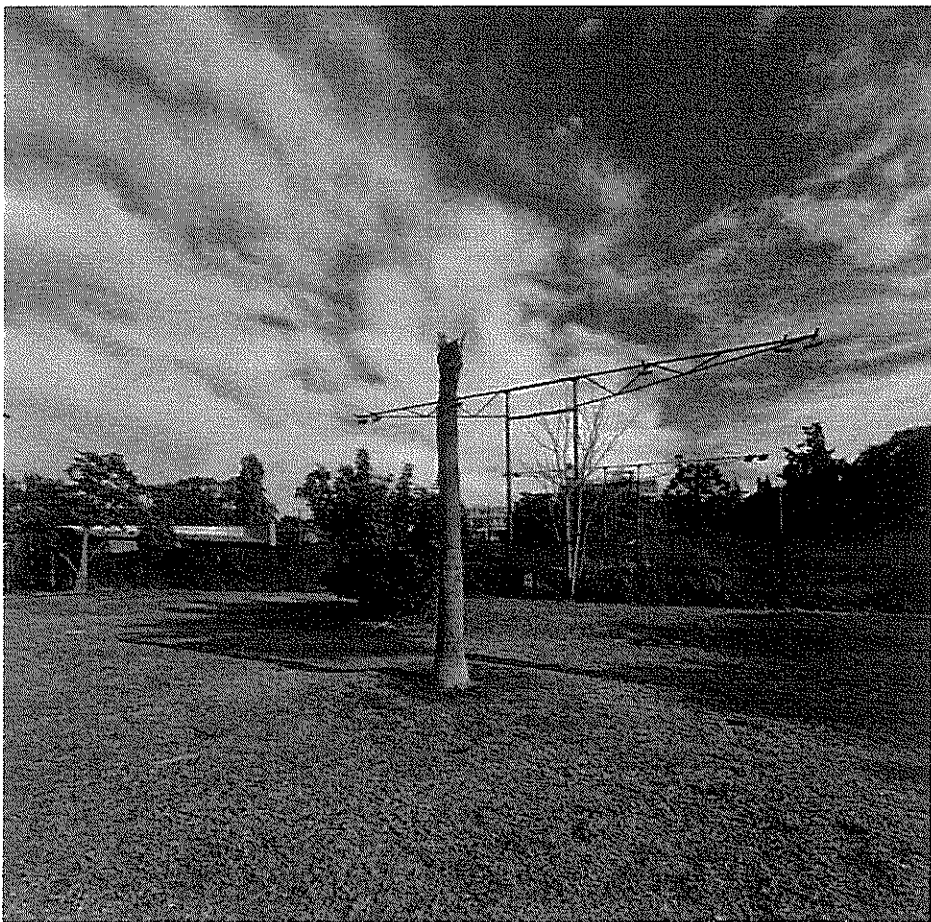
| INFORMACIÓN DEL ÁRBOL | | | | | | | | | | | |
|---|---|---|---|---|---|---|---|---|---|---|--|
| OBSERVACIONES | | Ejemplar seco, se recomienda su extracción y reemplazo. | | | | | | | | | |

| INFORMACIÓN DEL ÁRBOL | | | | | | | | | | | |
|---|---|---|---|---|---|---|---|---|---|---|--|
| D. TRATAMIENTO FITOSANITARIO | | | | E. TRANSPLANTE | | | | F. EXTRACCIÓN | | X | |

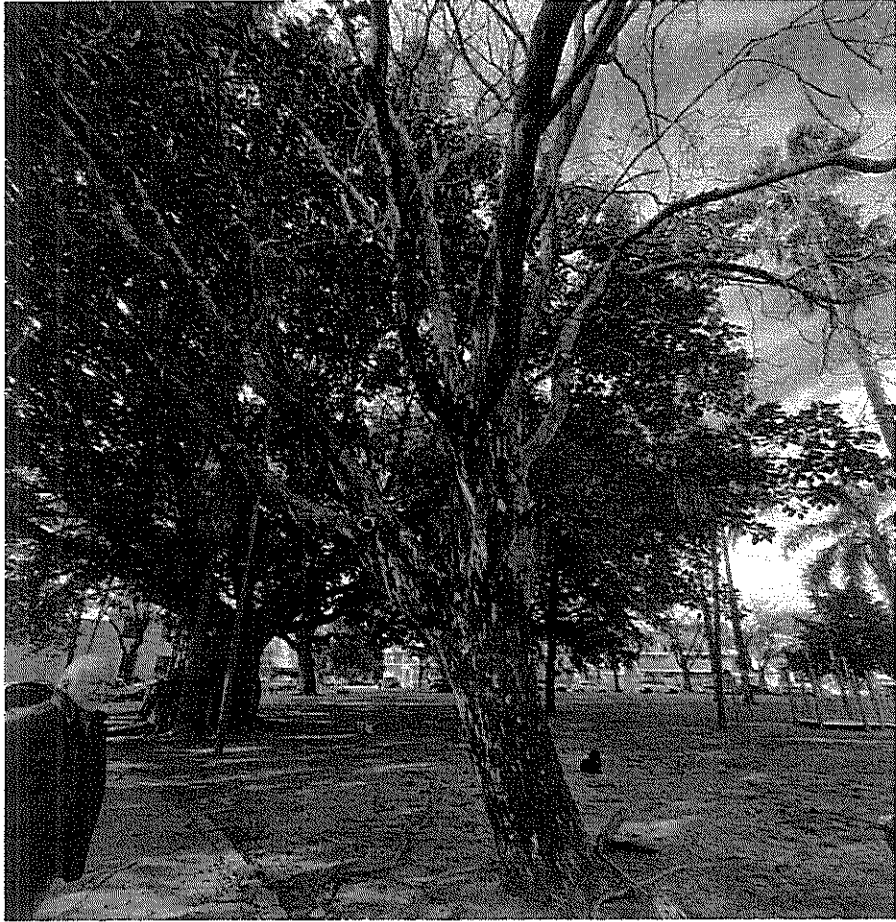
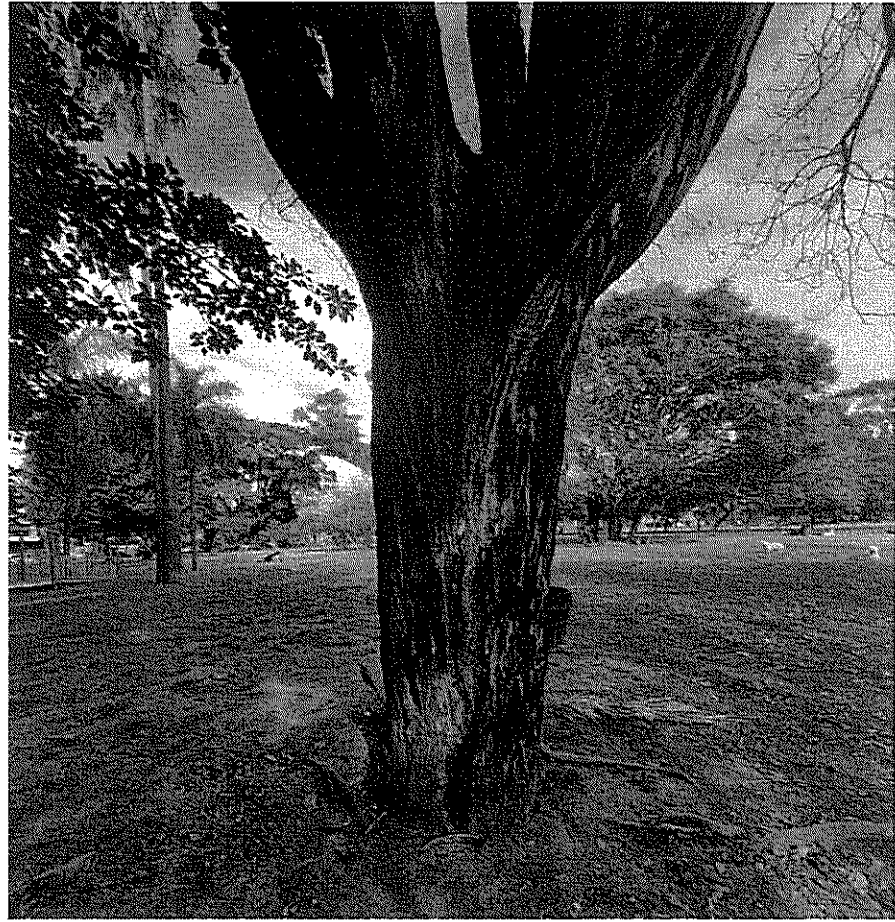
| INFORMACIÓN DEL ÁRBOL | | | | | | | | | | | |
|---|---|---|---|---|---|---|---|---|---|---|---|
| OBSERVACIONES | | Ejemplar seco, se recomienda su extracción y reemplazo. | | | | | | | | | |

| INFORMACIÓN DEL ÁRBOL | | | | | | | | | | | |
|---|---|---|---|---|---|---|---|---|---|---|---|
| D. TRATAMIENTO FITOSANITARIO | | | | E. TRANSPLANTE | | | F. EXTRACCIÓN | | X | | |

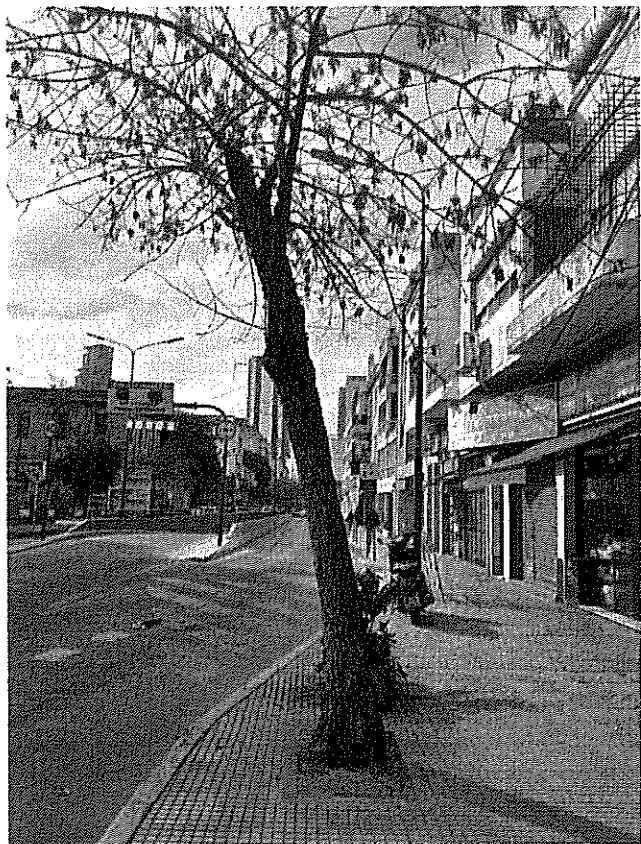
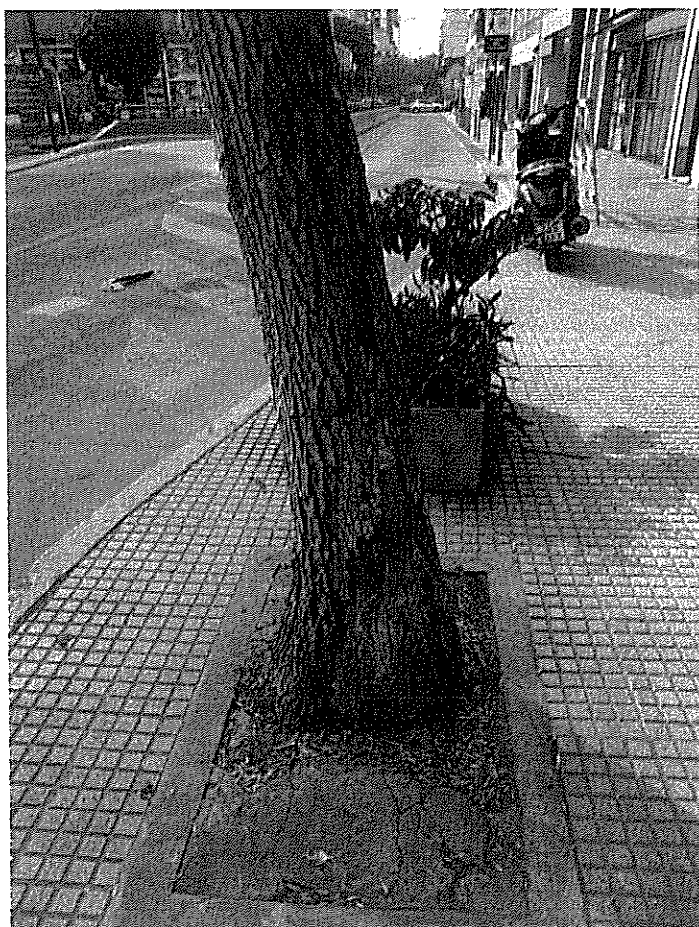
Base de fuste remanente del 50% visible. Grietas longitudinales y orificios ademas de leve inclinación hacia la calle.
