Resolución comunal

Referencia: Convalida extracción de ejemplar arbóreo N° 1/25 - MANTELECTRIC I.C.I.S.A.-

Referencia: ANEXO EXTRACCIÓN DE EMPLARES ARBÓREOS - RESOLUCIÓN N° 01/25 (CONVALIDACIÓN MANTELECTRIC).-

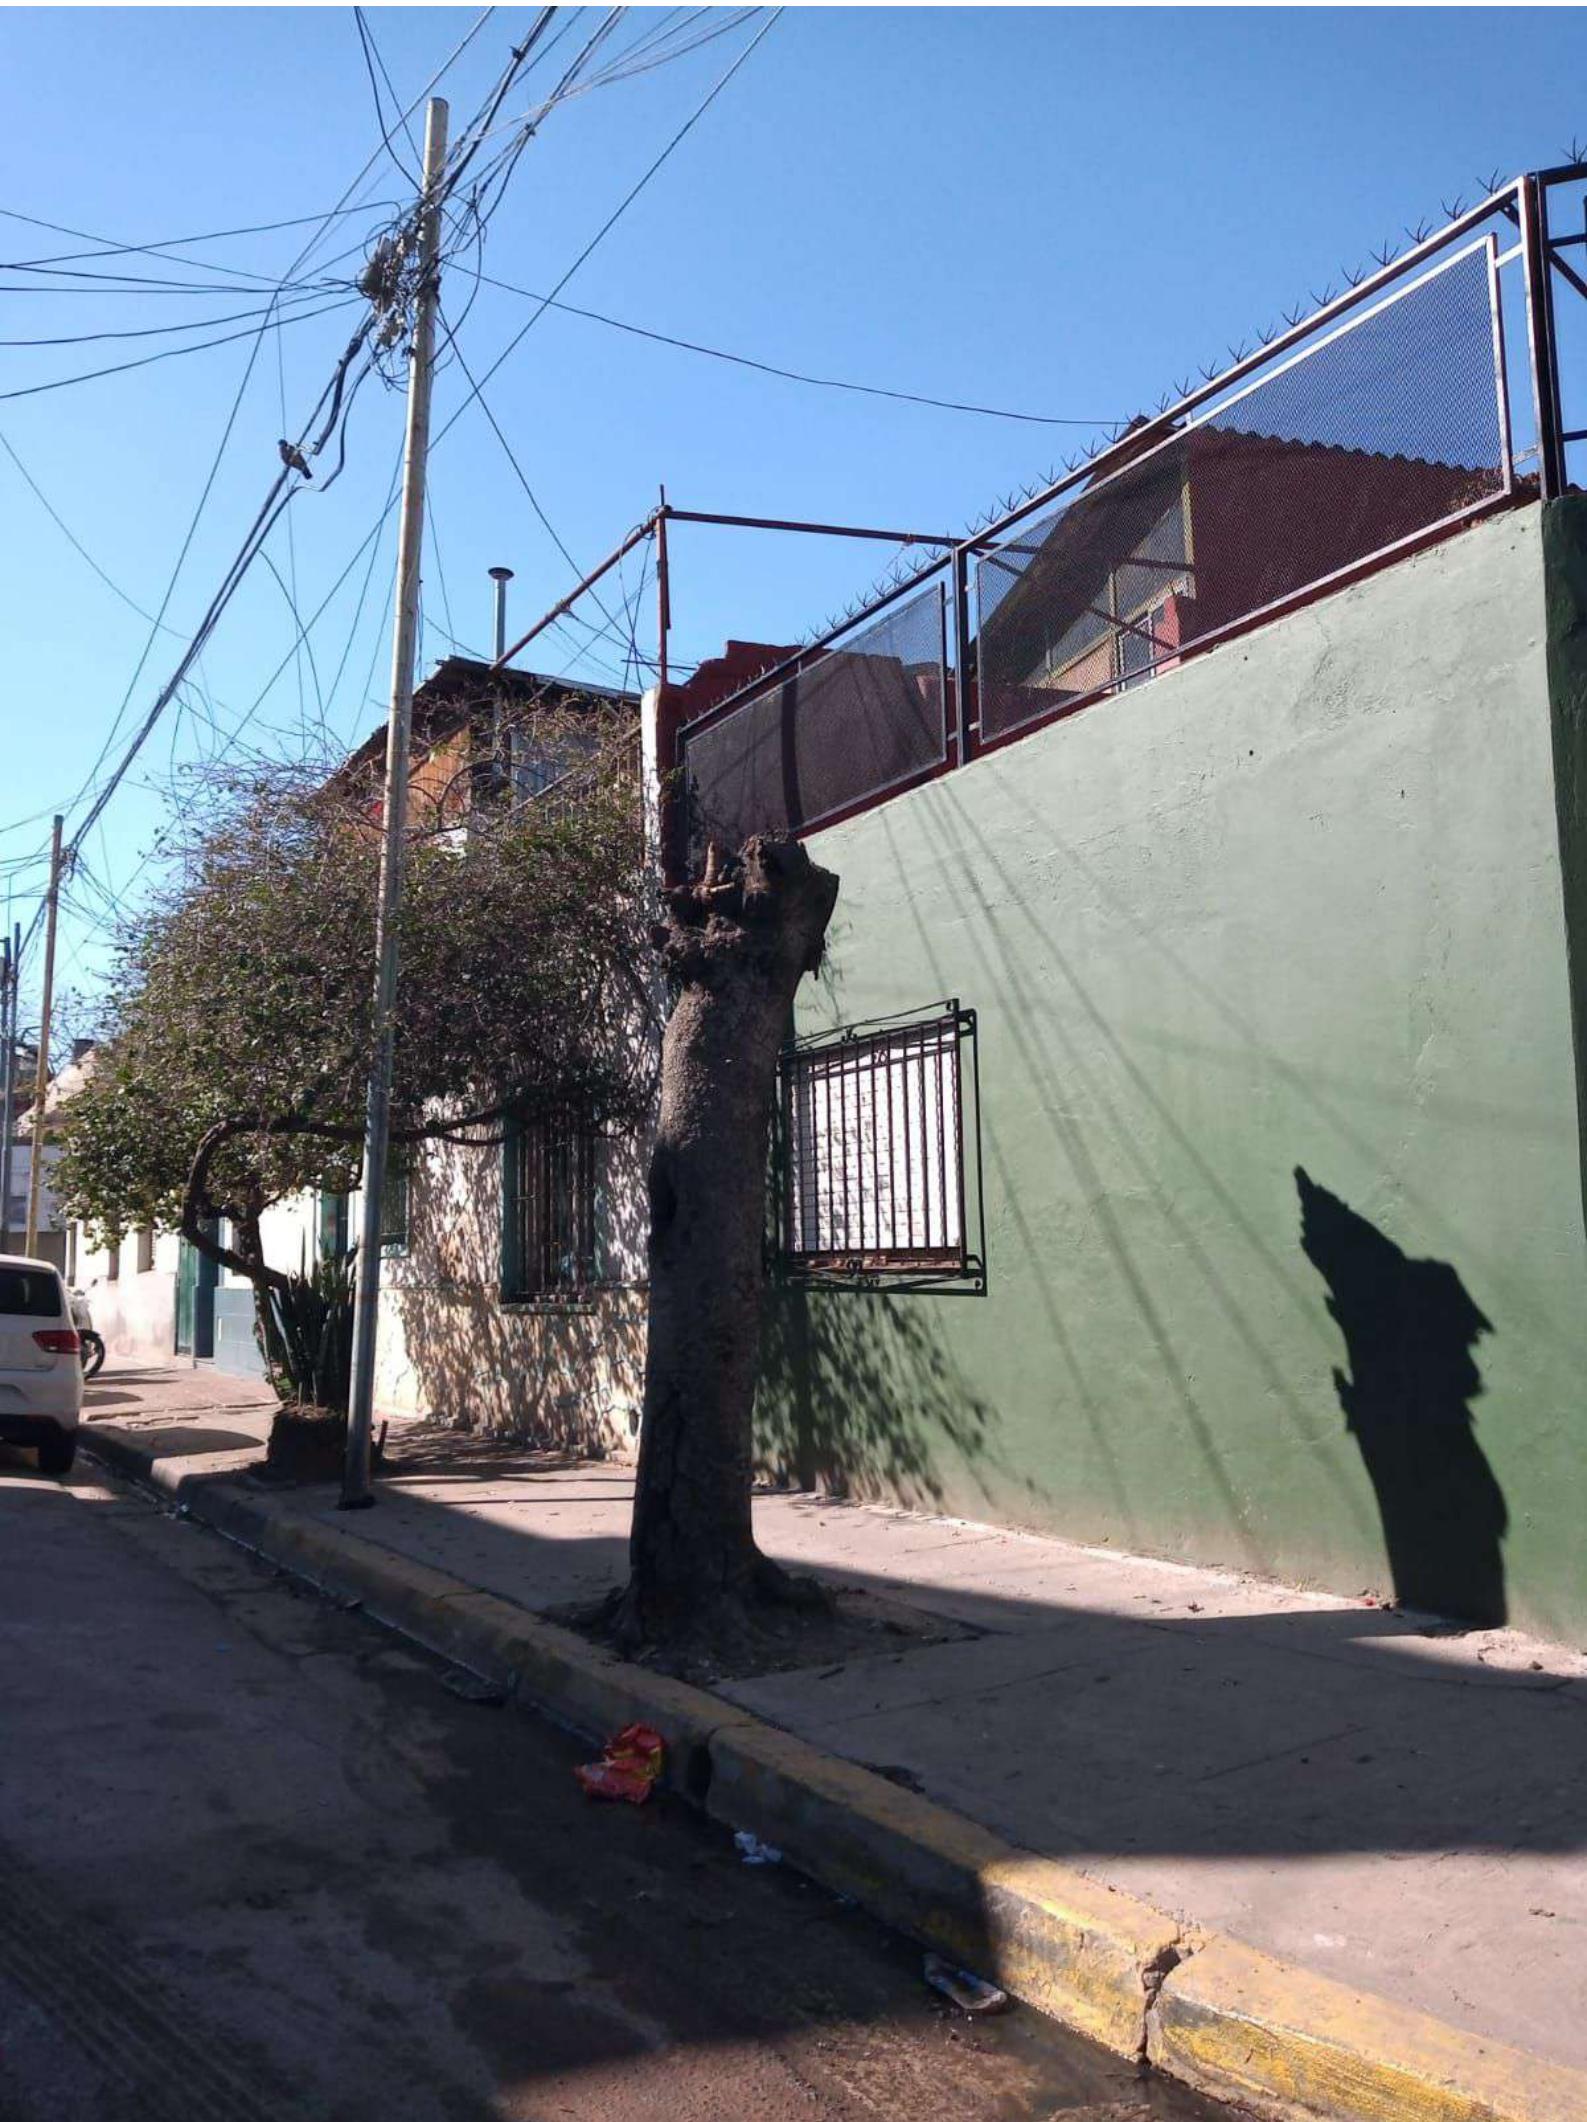
2978

Se solicita el retiro de copa

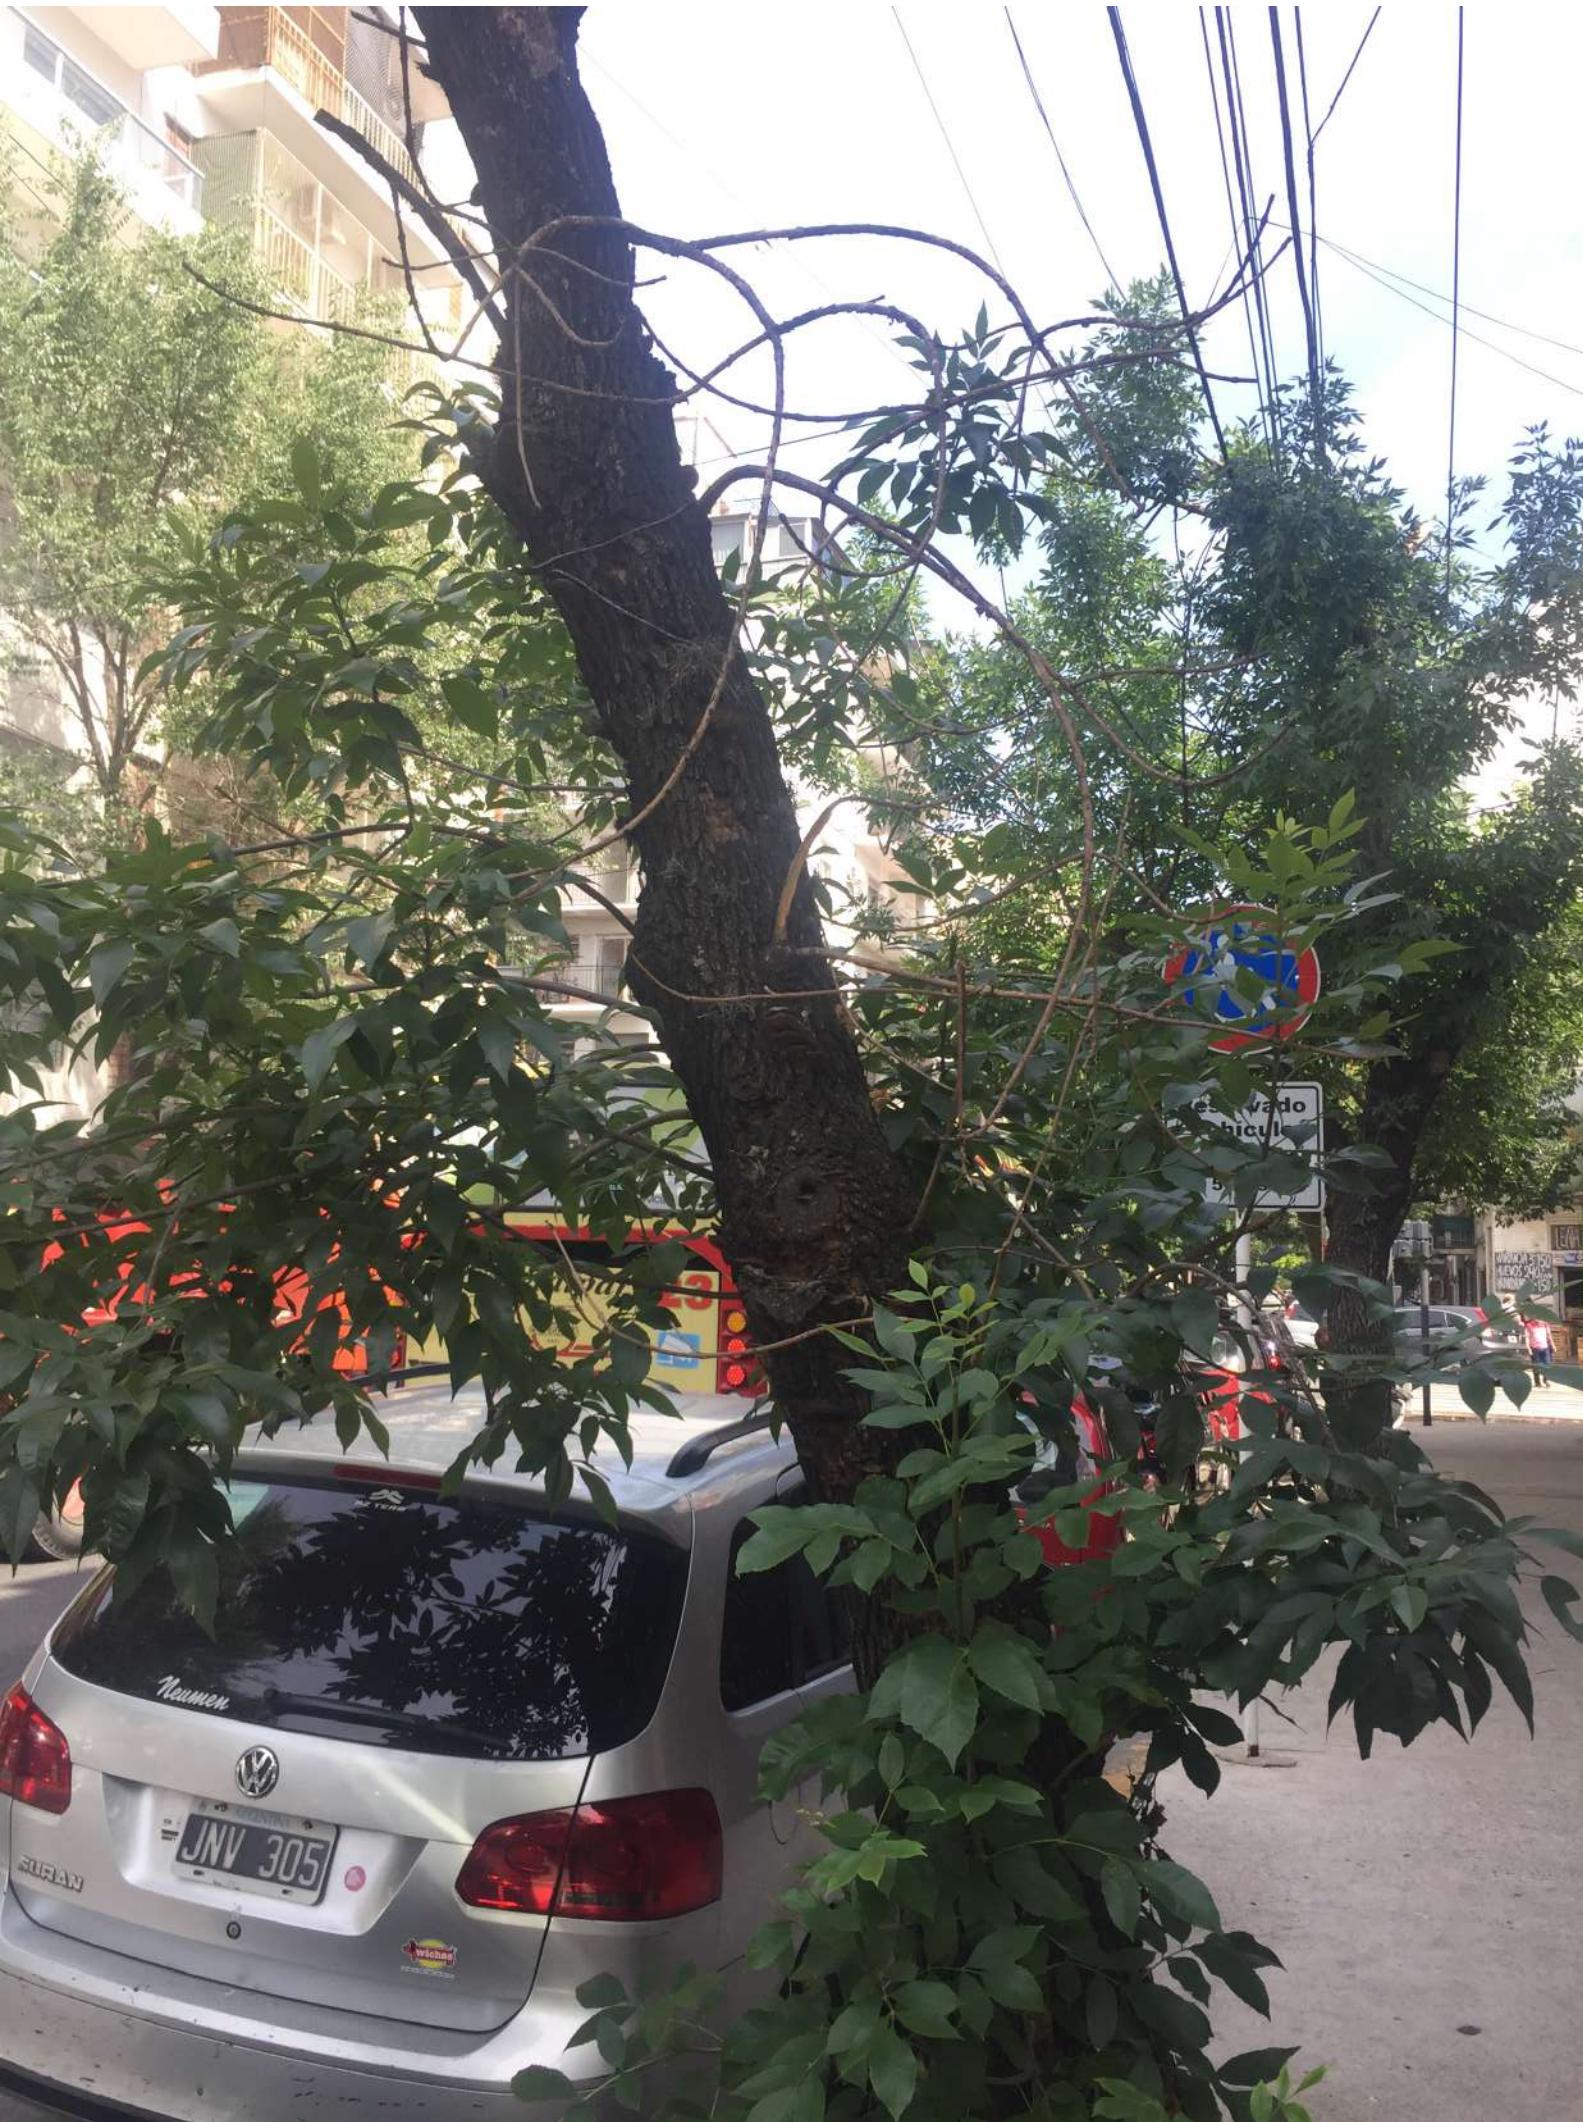
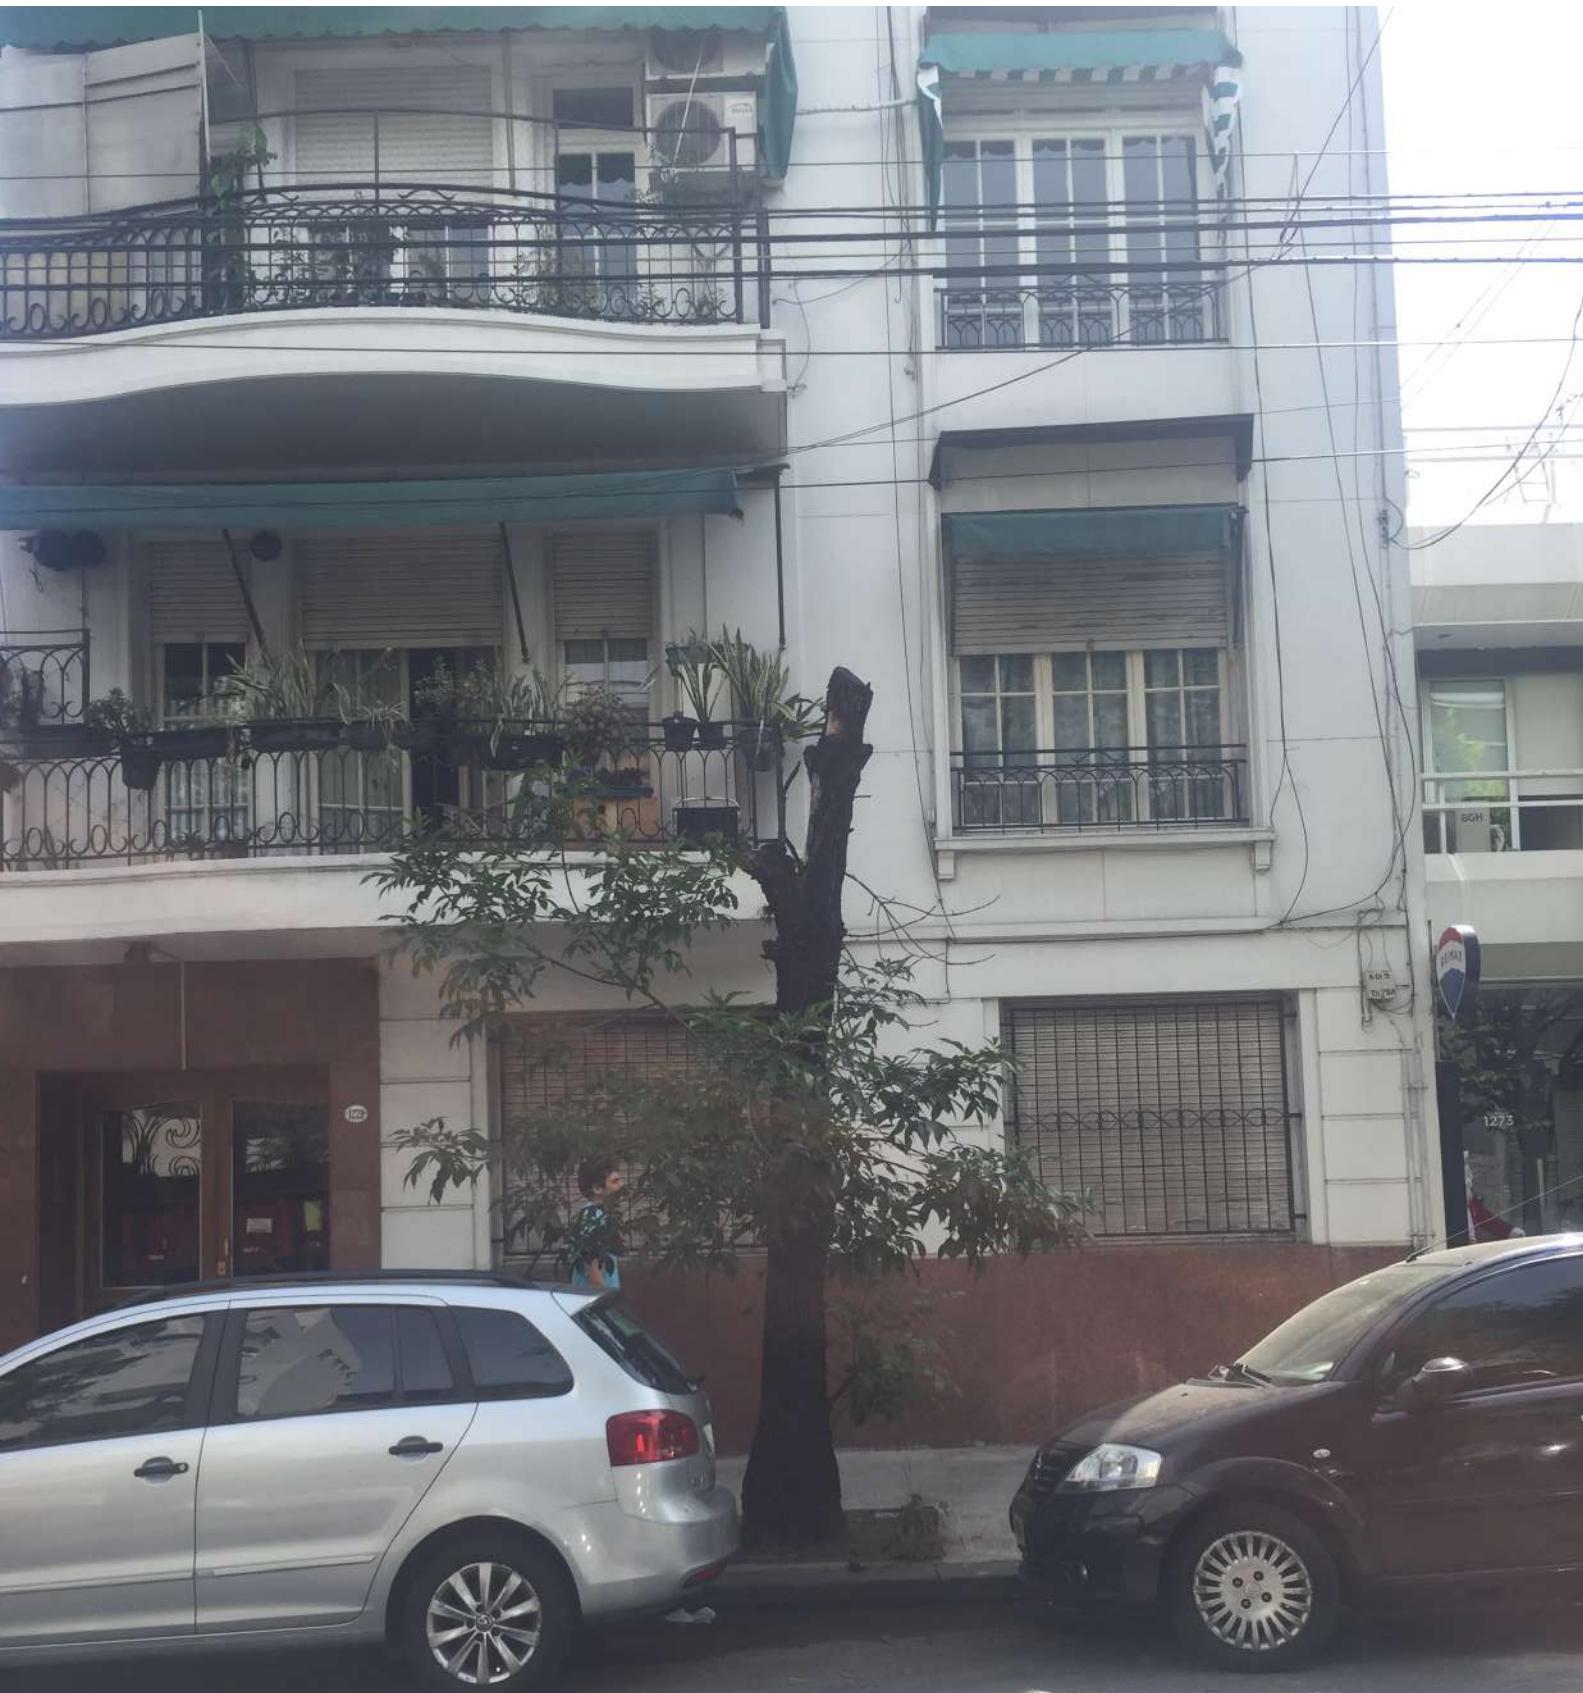
Nº 1278

*Fuste de fresno. Se ve seco.**Fructificaciones fúngicas en la base del mismo.**Zona de uso: media*

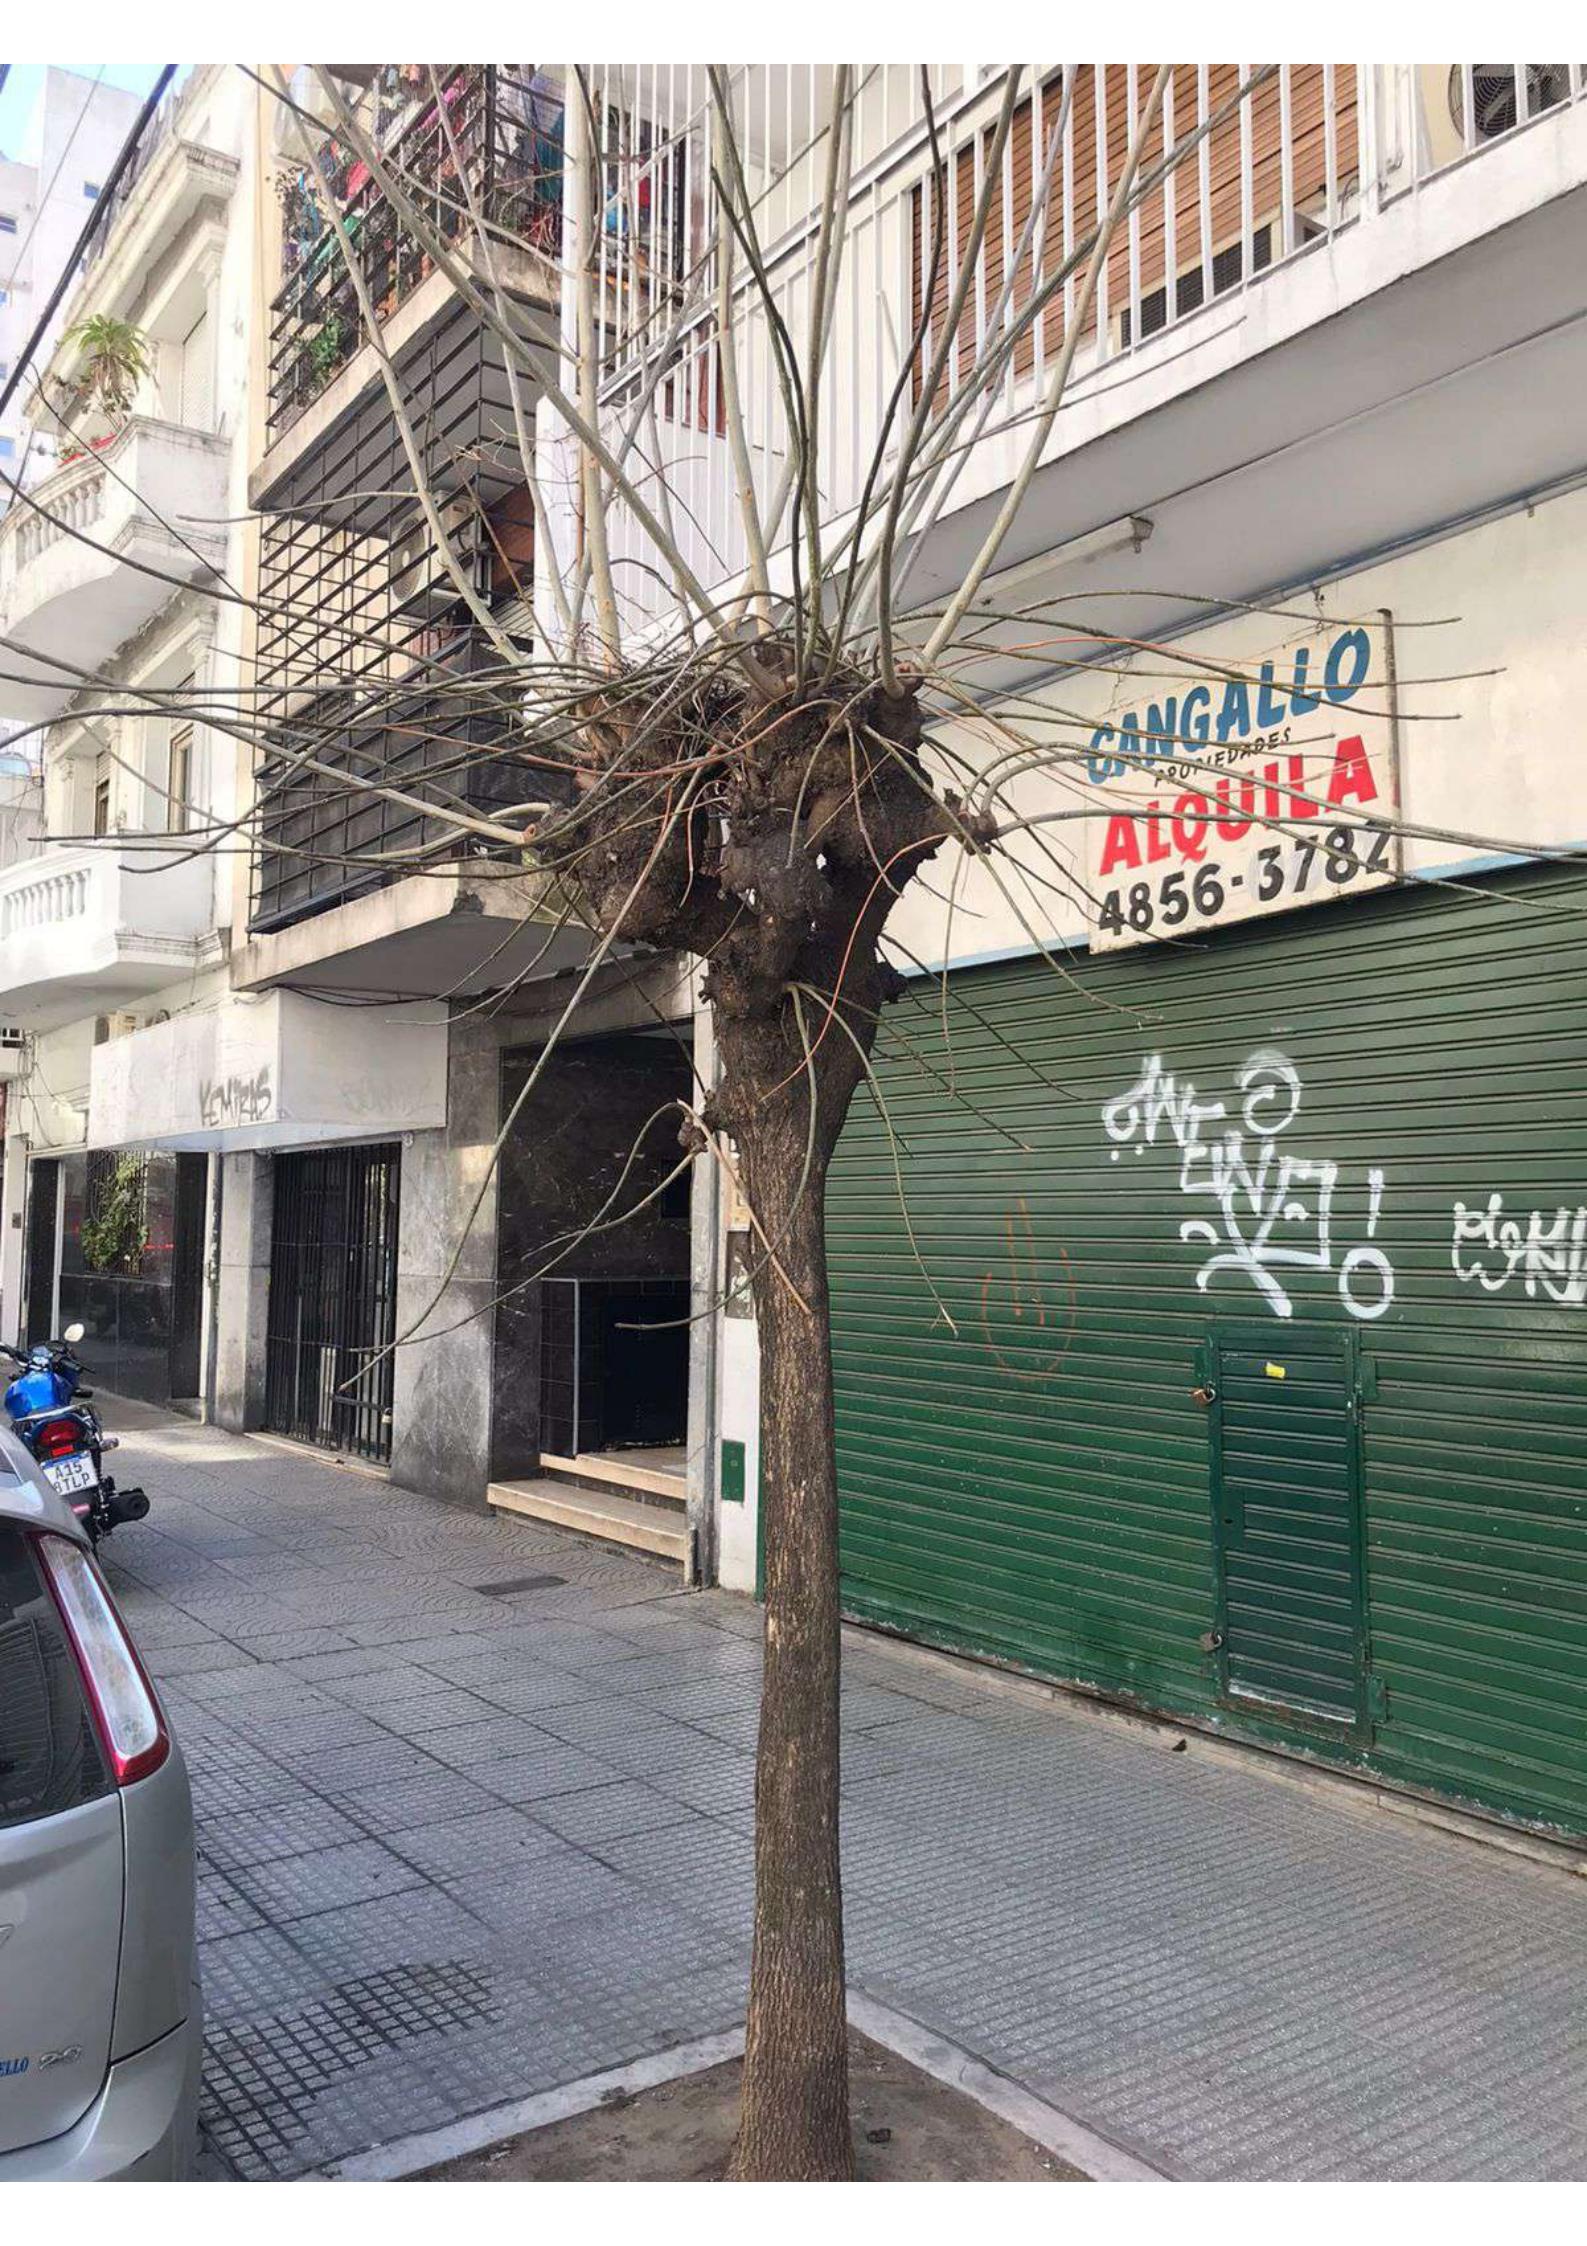
3390

El arbol en cuestión fue descopado prácticamente
de brotes epícorneos y pudriciones

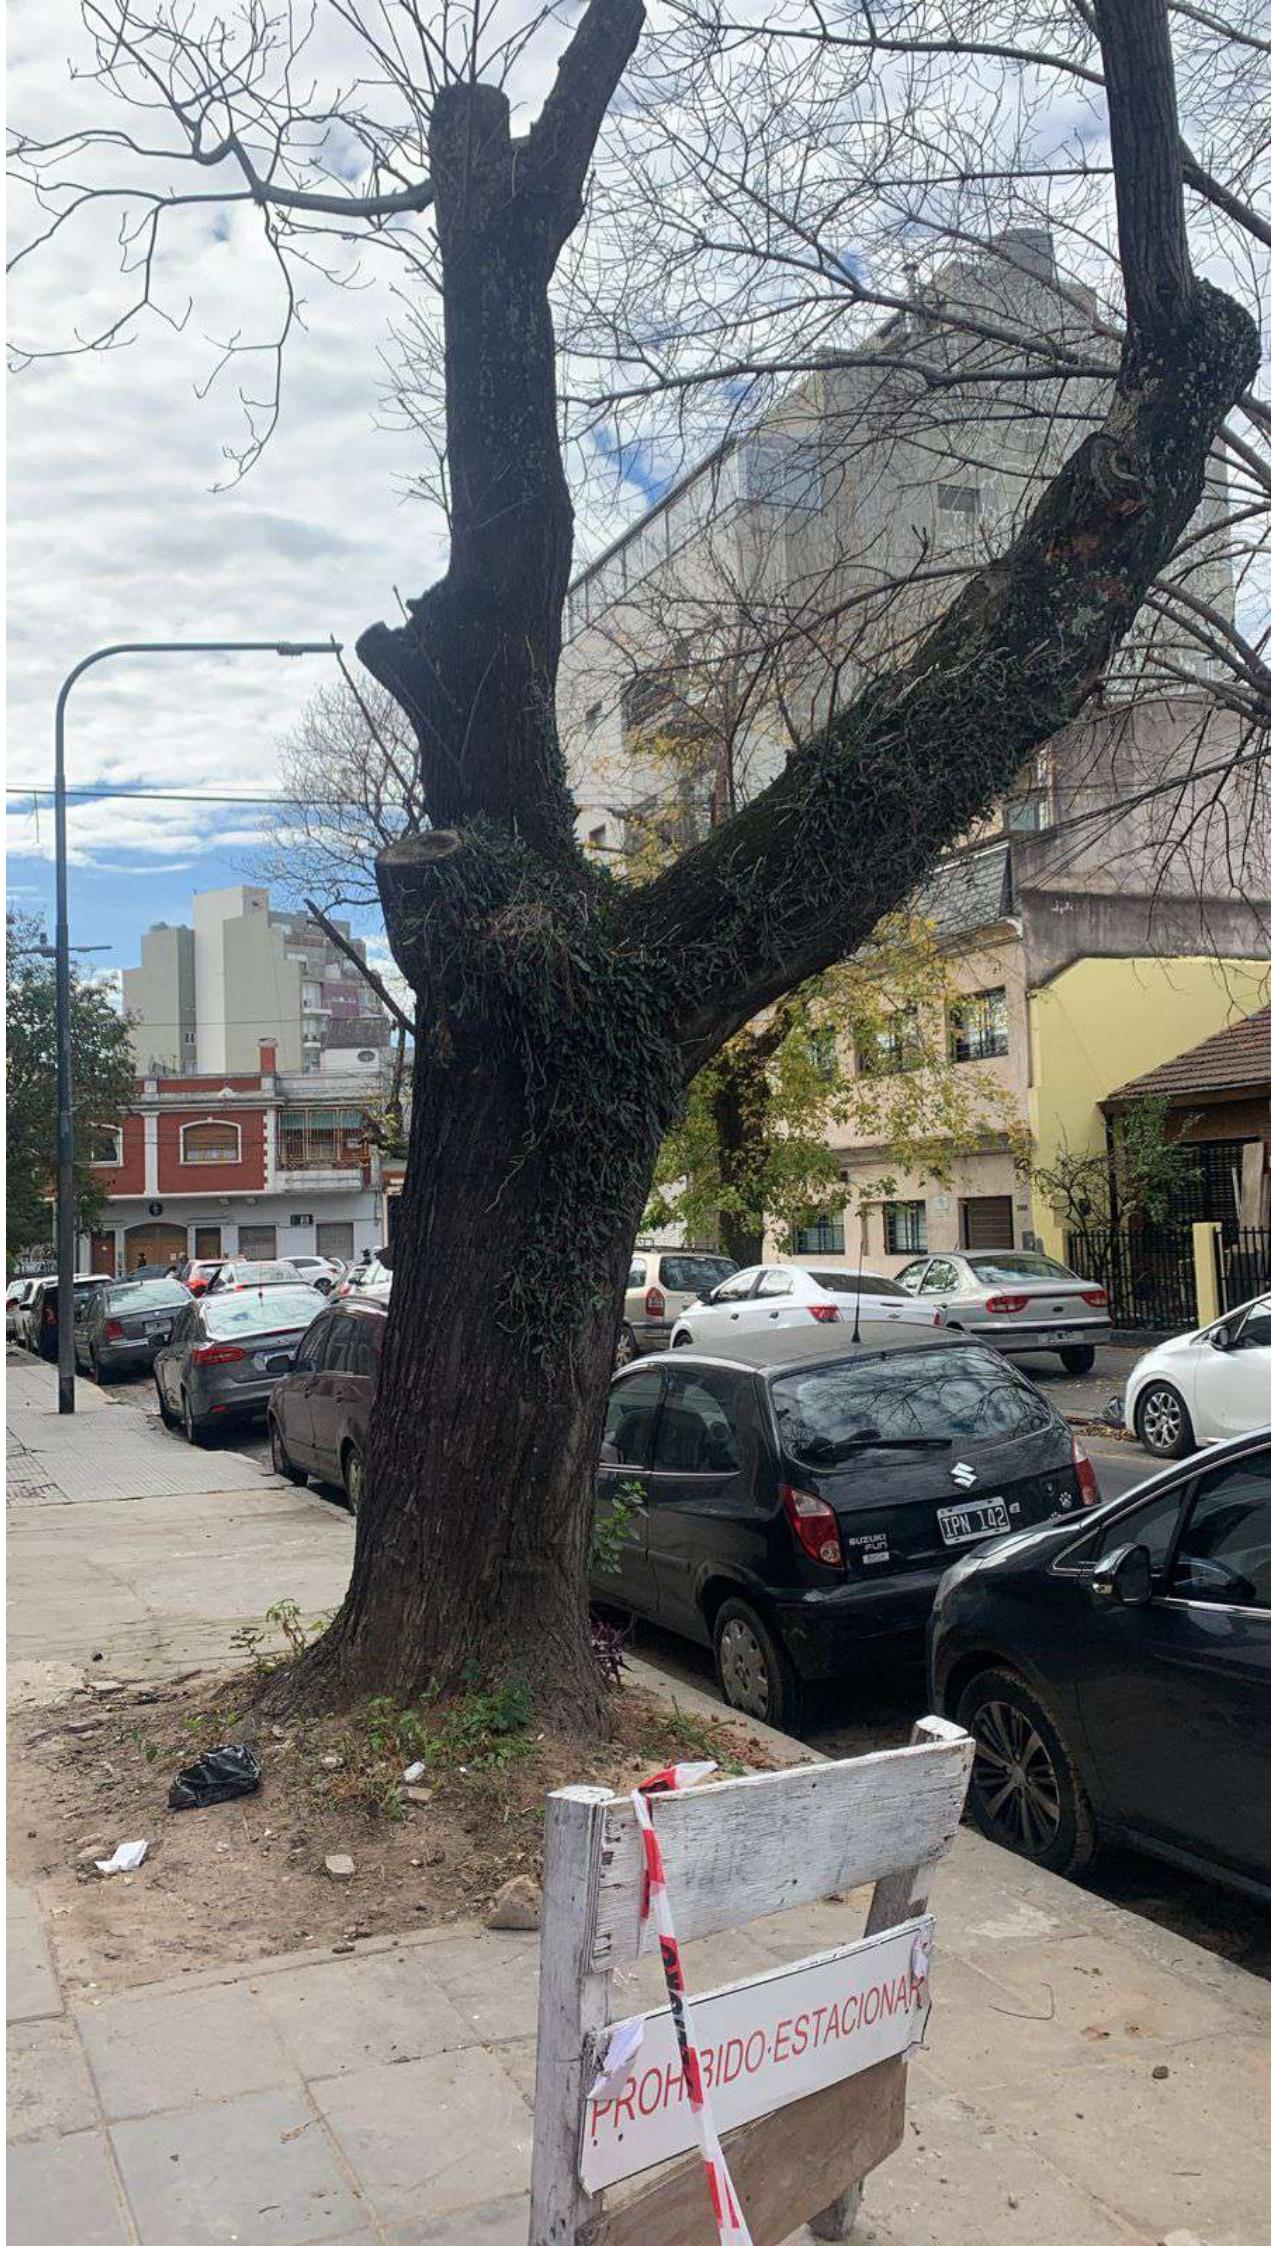
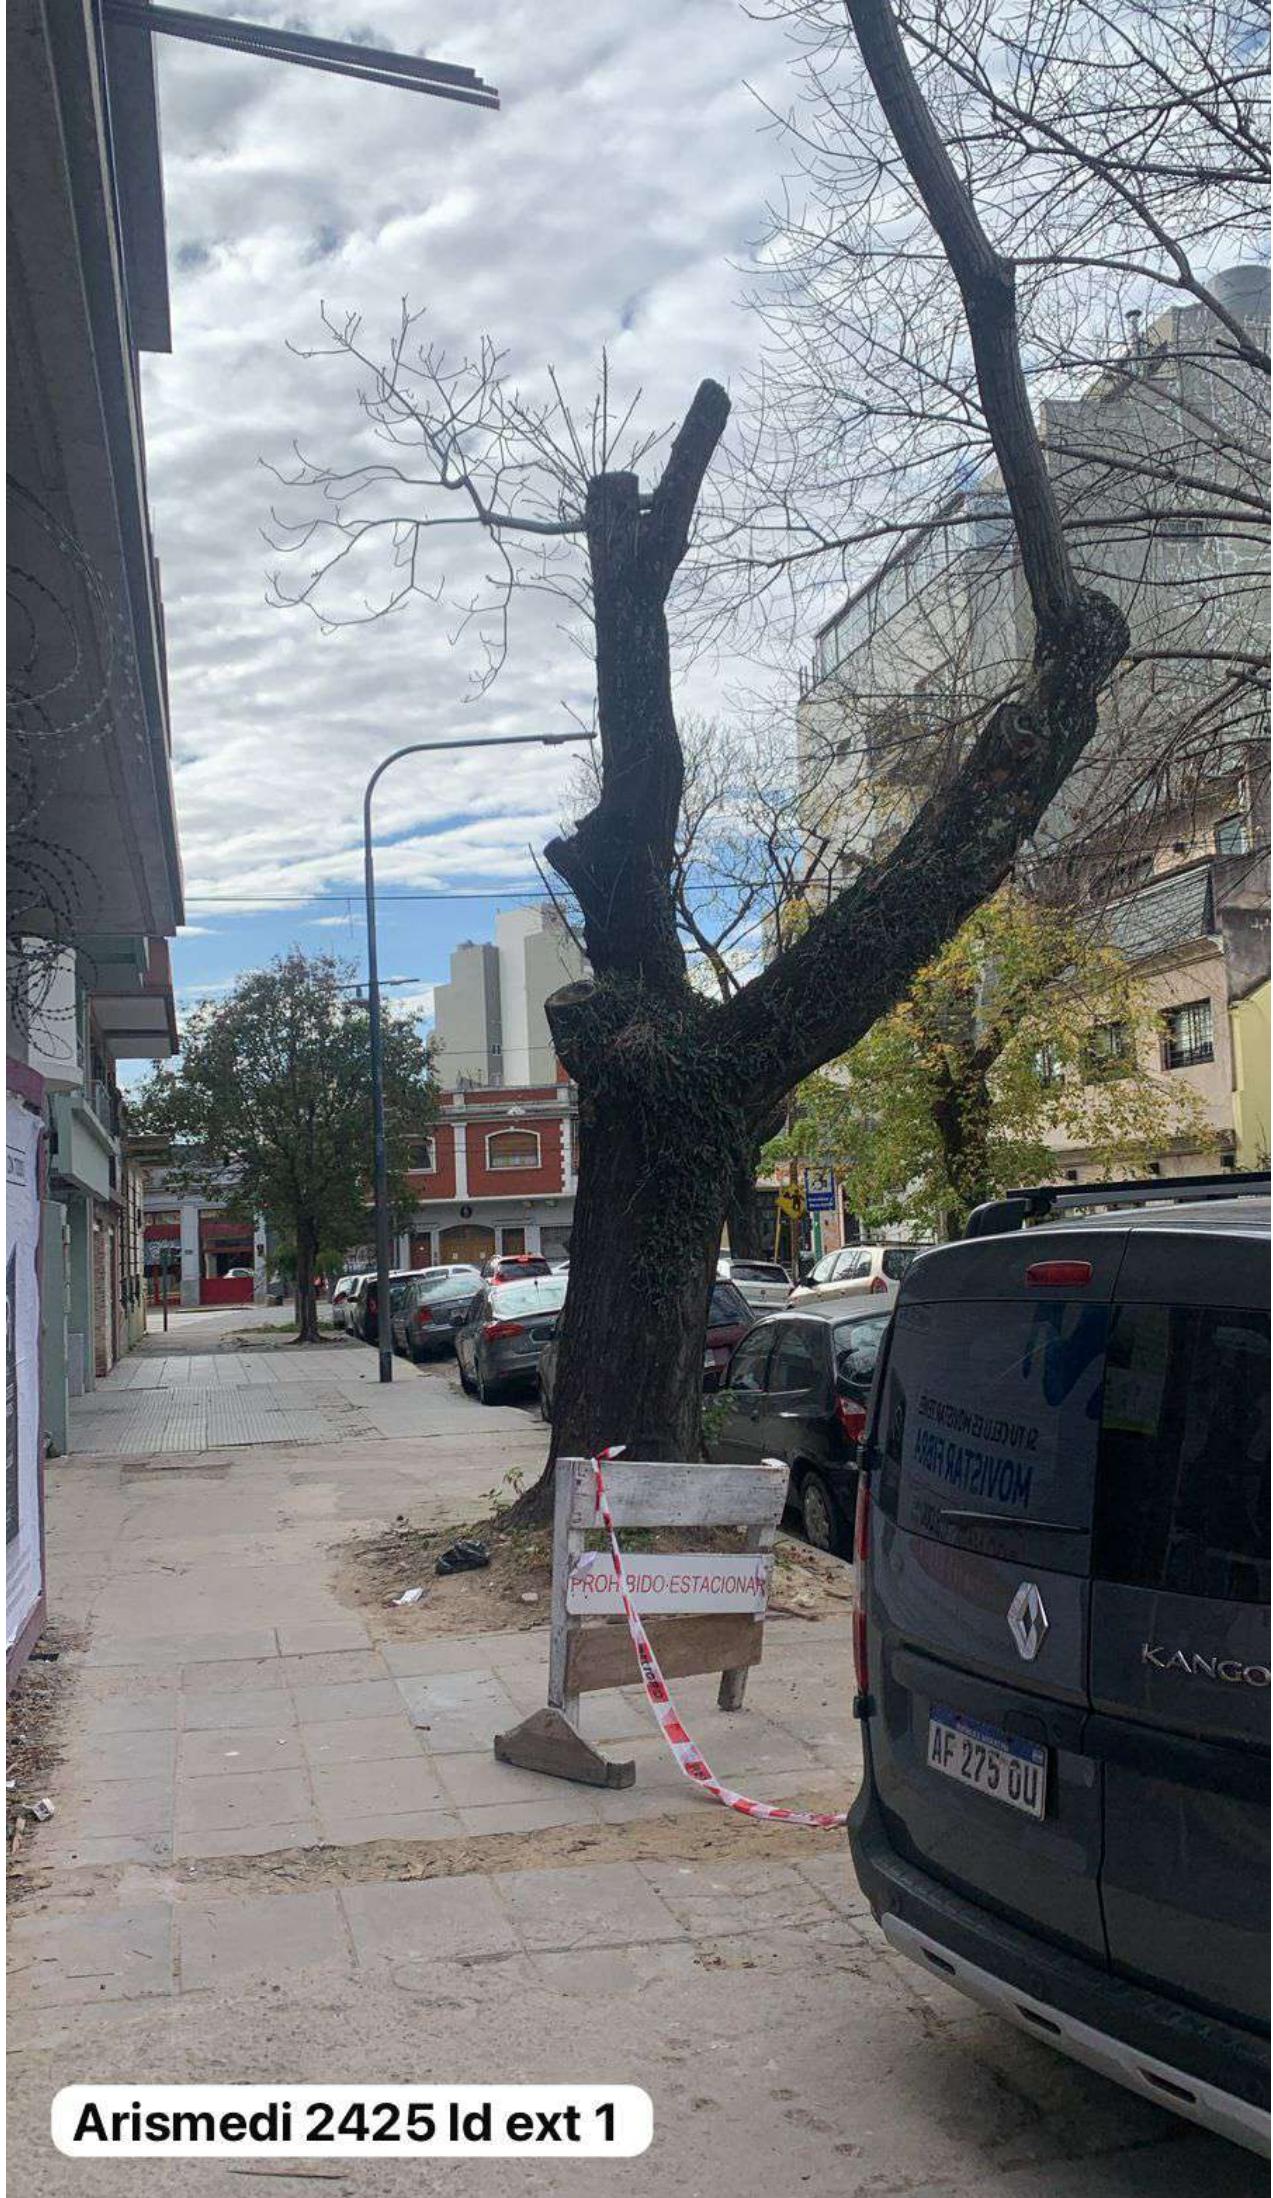
Arismedi 2425 Id ext 1

A partir de la Tormenta de Diciembre 2023 el arbol quedó muy dañado, se le realizaron varios cortes para suavizarlo pero al parecer el arbol a sufrido muchos daños y podocuturas en los cortes, además hay una caída en la base, se recomienda extracción.
