Resolución comunal

Referencia: Convalida extracción de ejemplar arbóreo N° 1/25 - MANTELECTRIC I.C.I.S.A.-

Referencia: ANEXO EXTRACCIÓN DE EMPLARES ARBÓREOS - RESOLUCIÓN N° 01/25 (CONVALIDACIÓN MANTELECTRIC).-

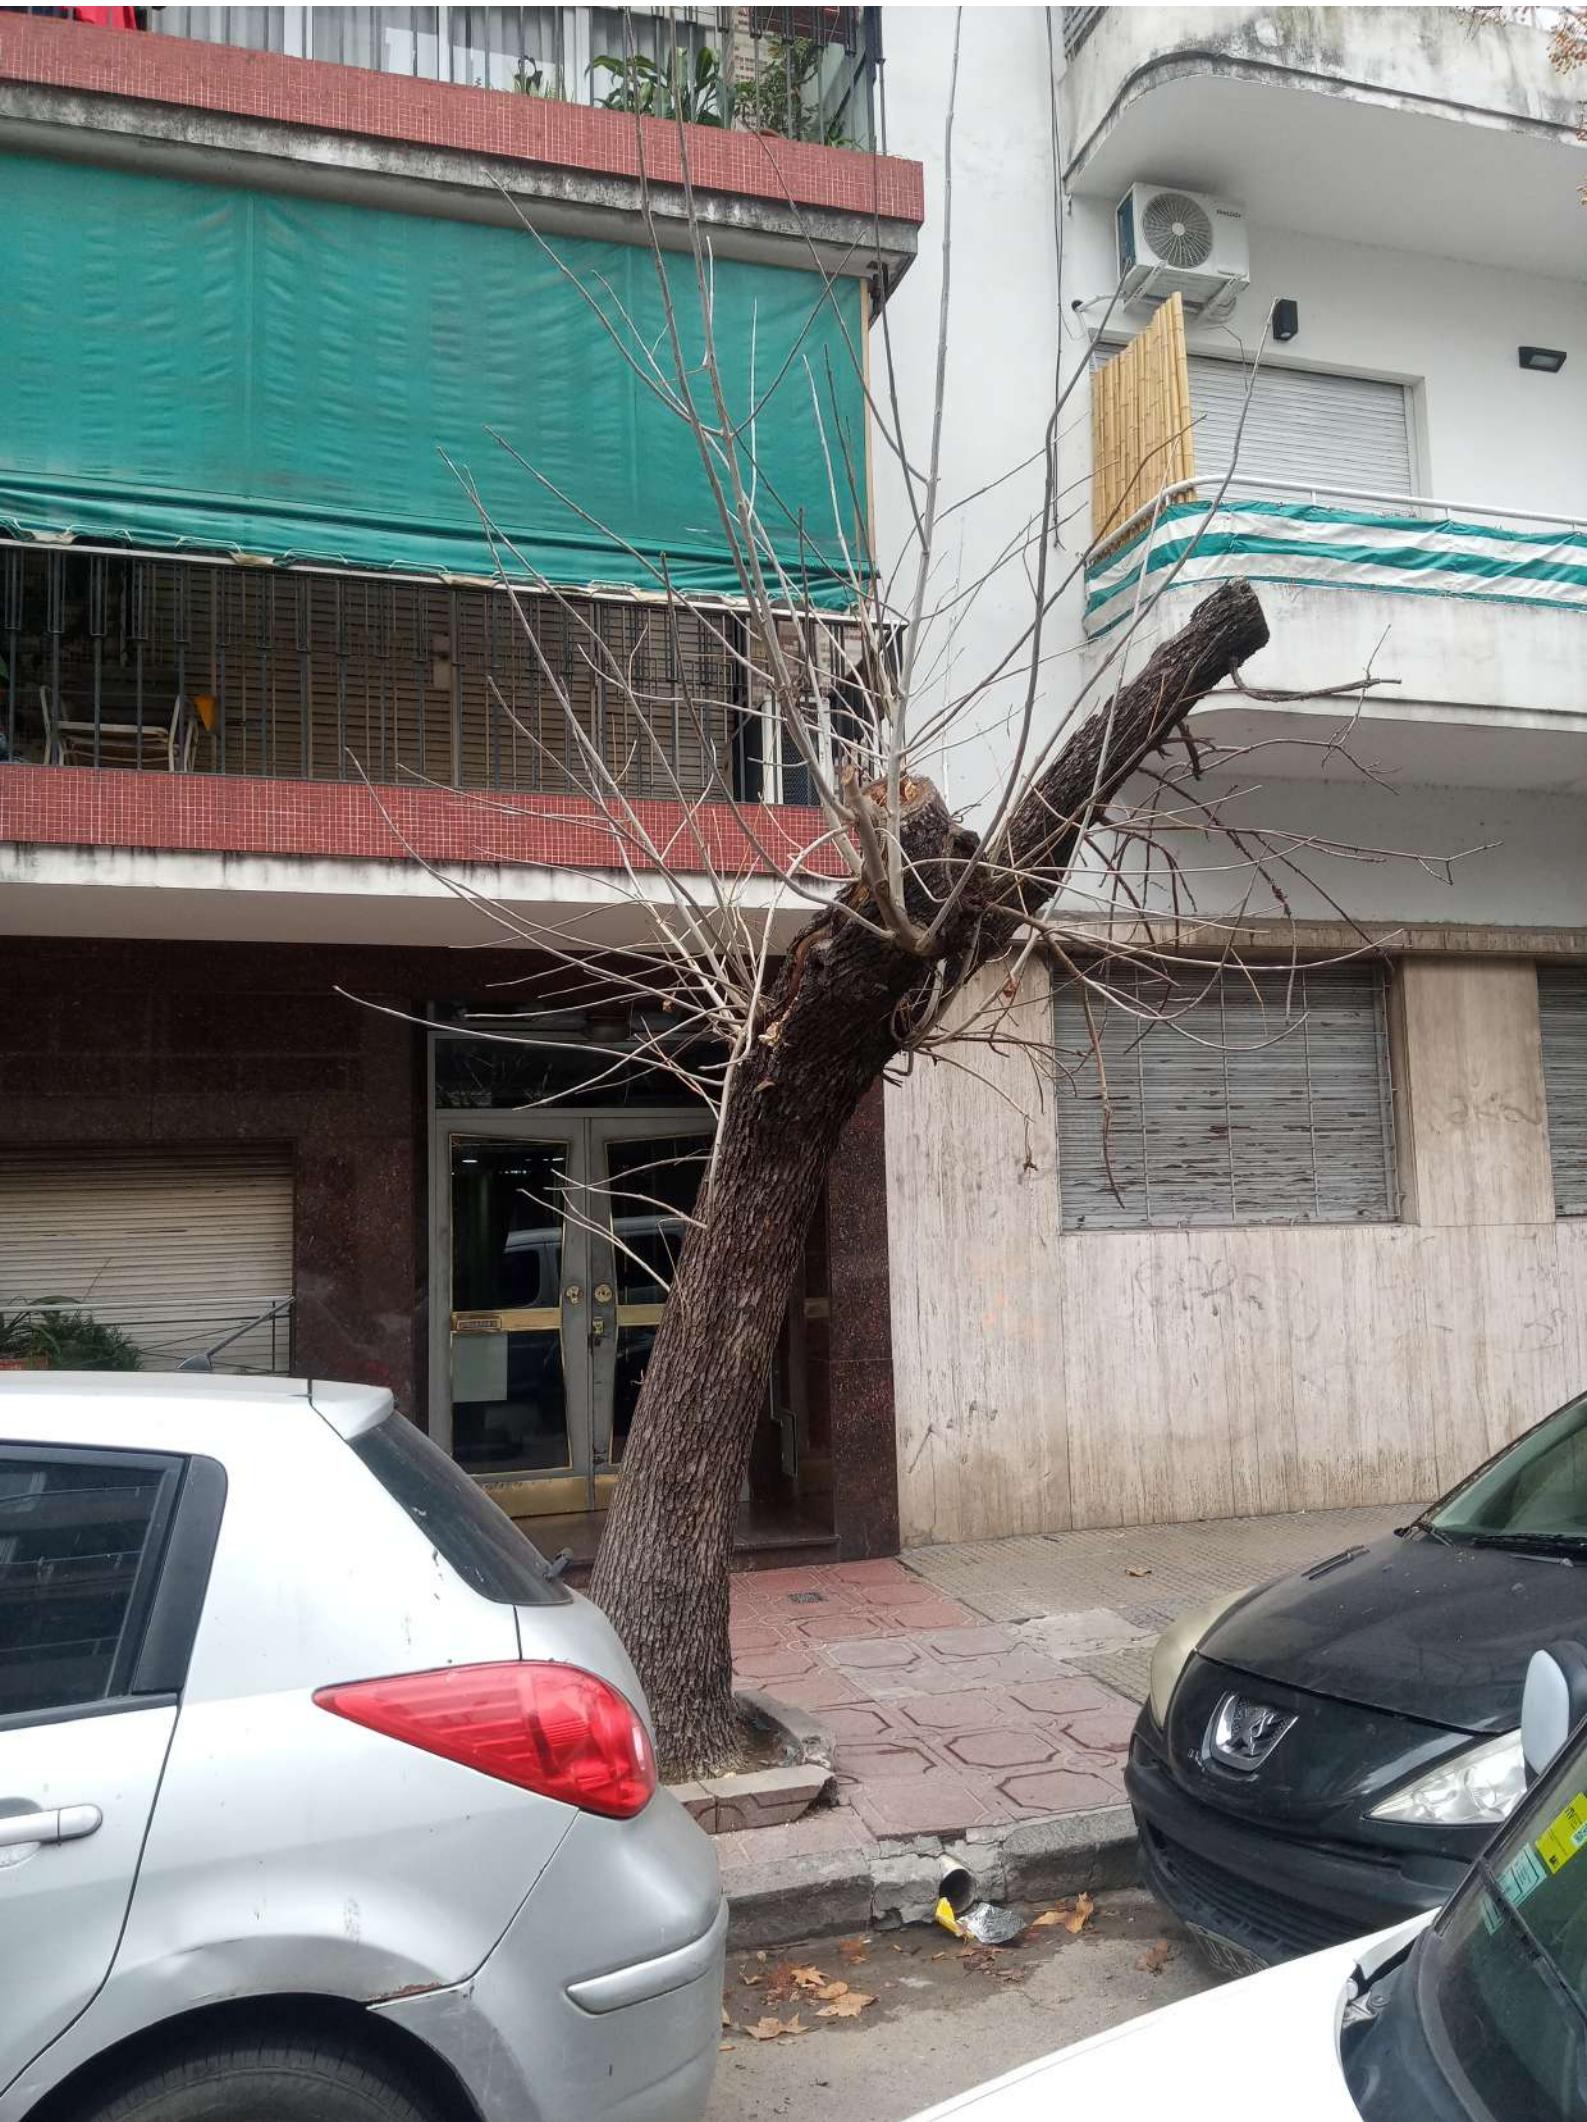
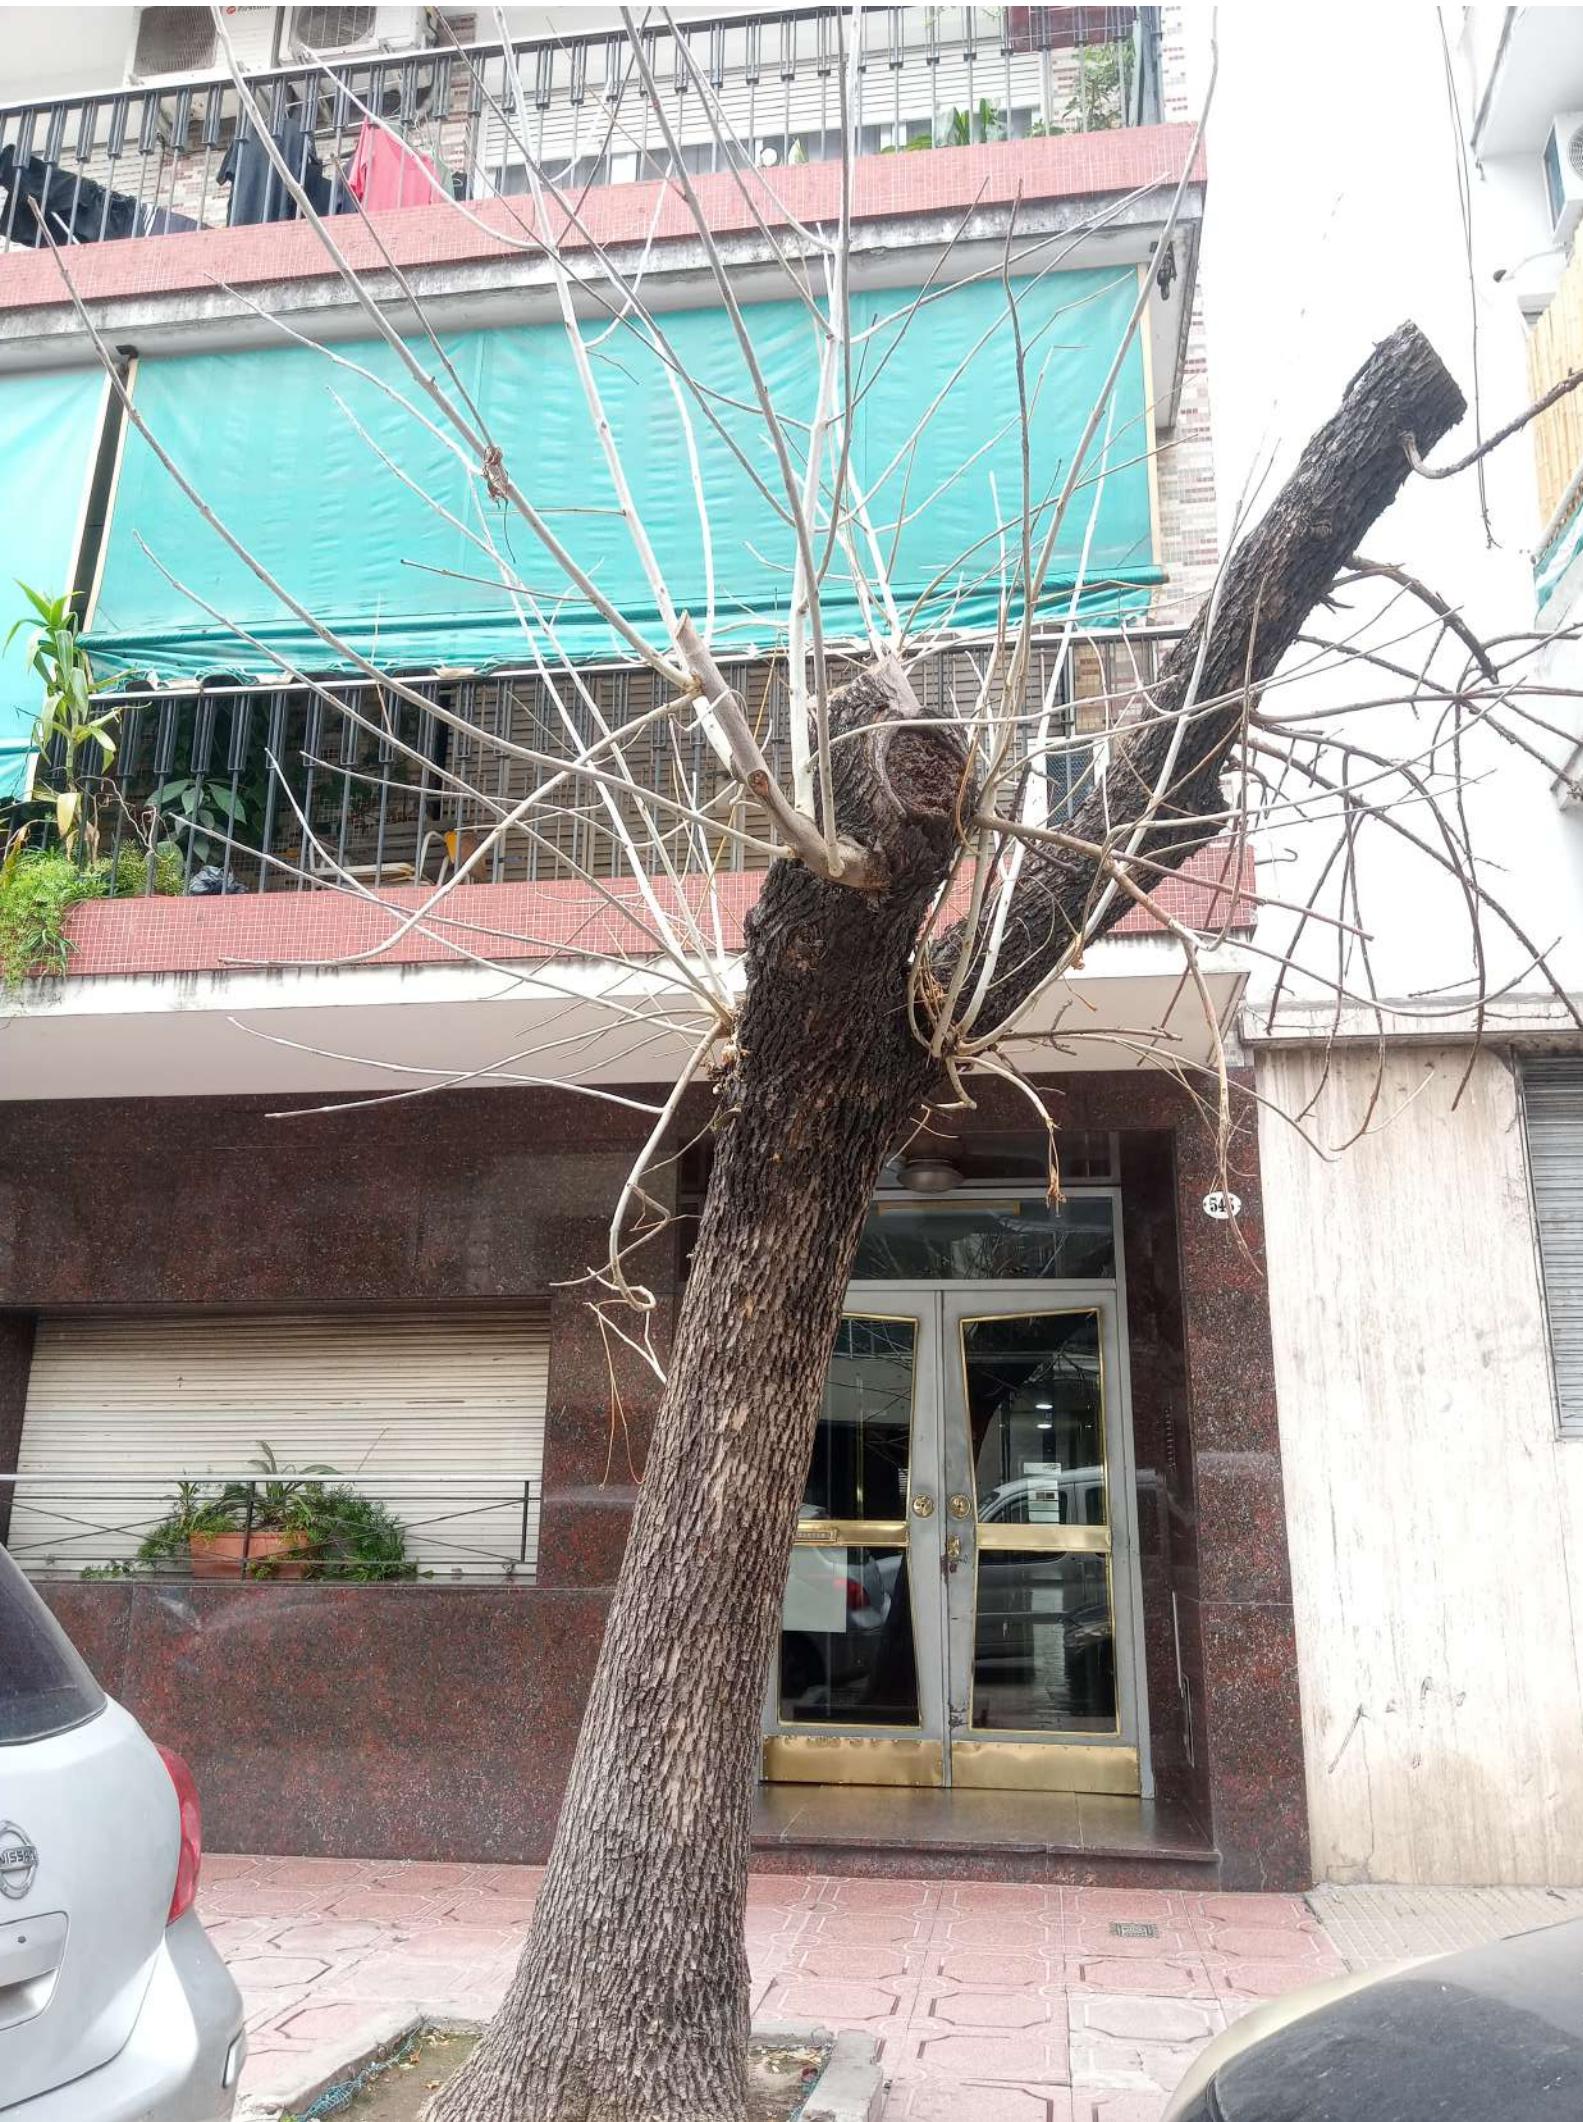
3998

Ejemplar en muy mal estado, descopado, con cavidades en sus ramas principales y una grieta longitudinal en la zona media del fuste.
