**Referencia:** Convalida extracción de ejemplar arbóreo N° 2/25 - MANTELECTRIC I.C.I.S.A.-

**Referencia:** ANEXO EXTRACCIÓN DE EJEMPLARES ARBÓREOS - RESOLUCIÓN N° 2/25 (CONVALIDACIÓN MANTELECTRIC).-

PLANILLA DE INSPECCION DE ARBOLES

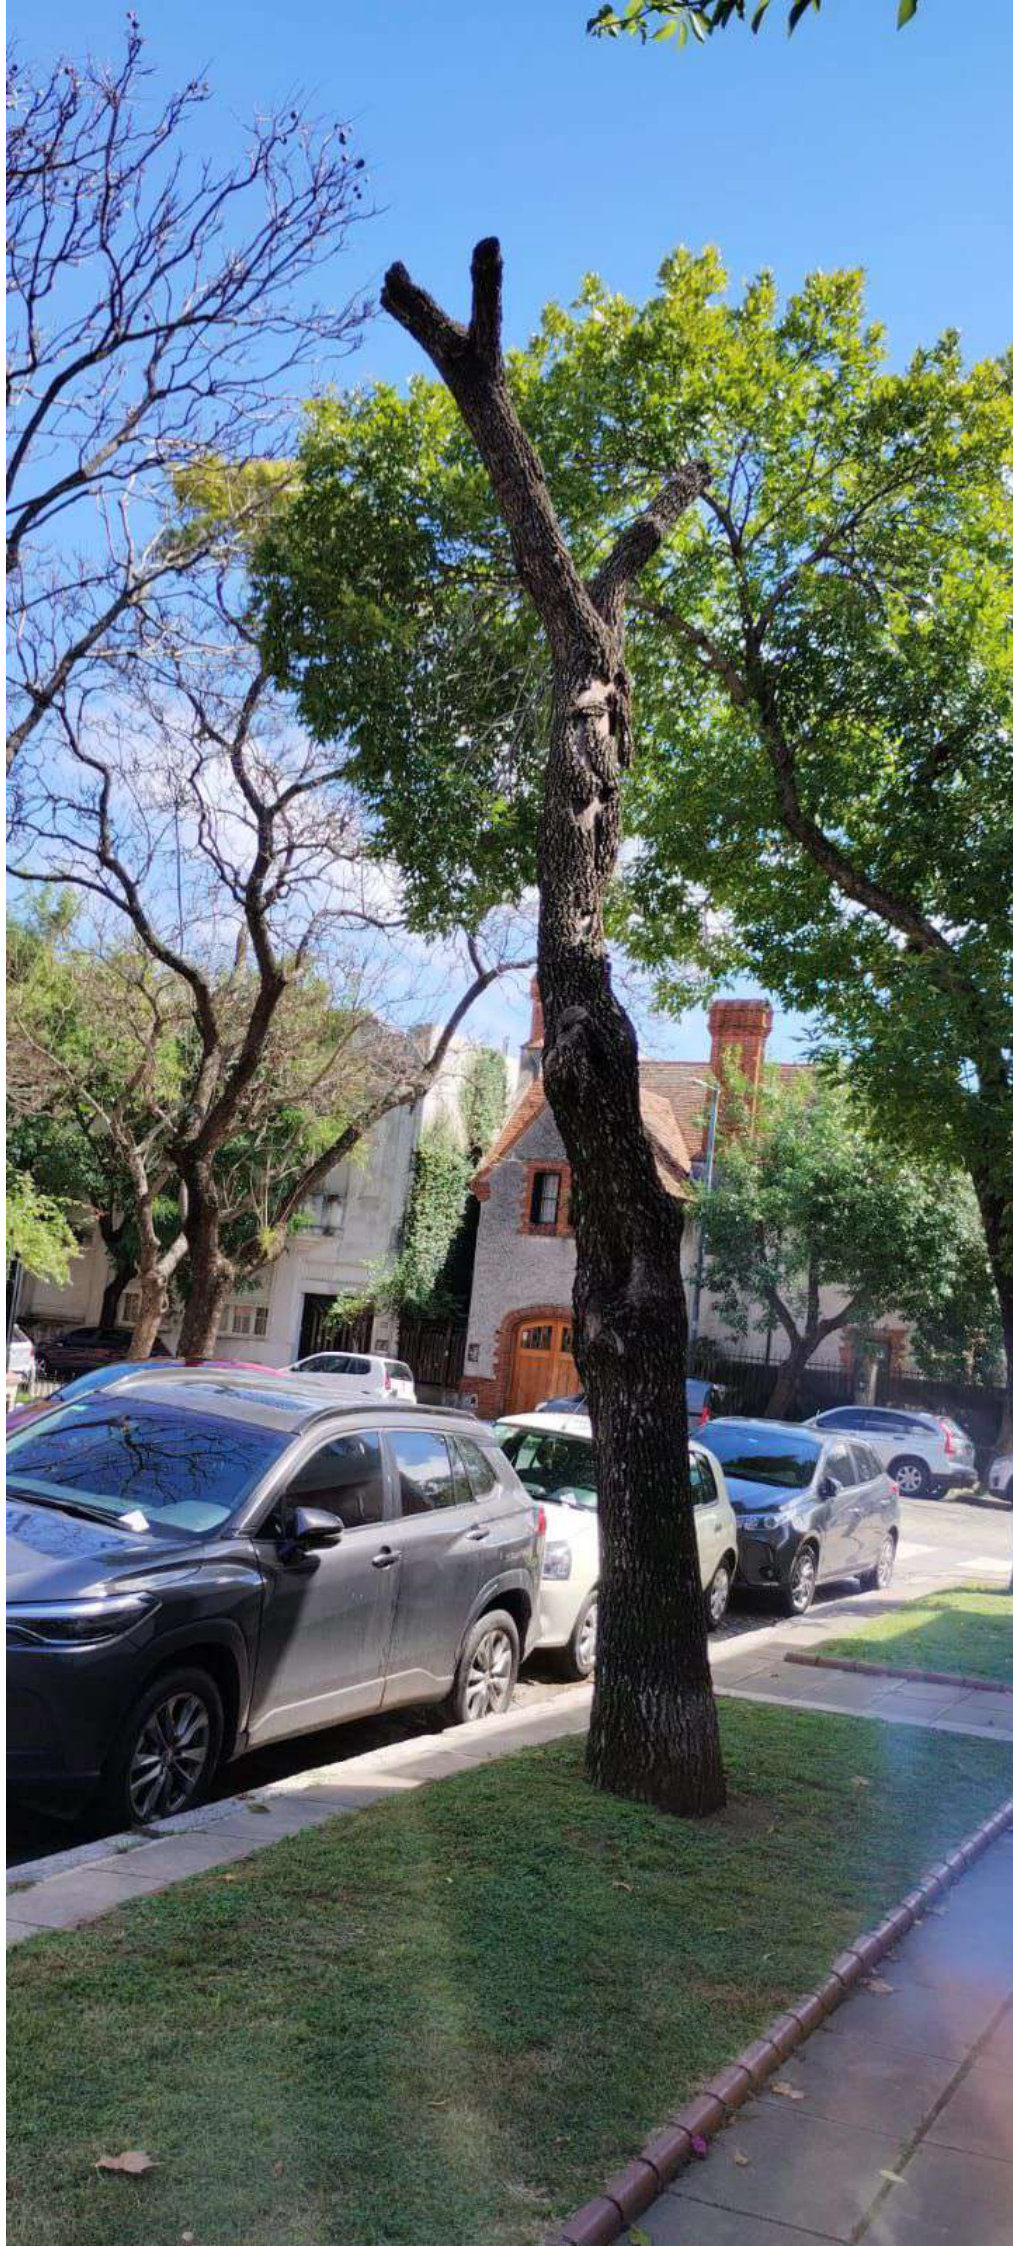
ÁRBOL SECO Y DESCOPIADO. MUERTO EN PIE  
SE REQUIERE SU EXTRACCIÓN

☐ Balanceo  
☒ C: EXTRACCIÓN  
☐ E: TRASPLANTE  
☐ D: TRATAMIENTO SANITARIO

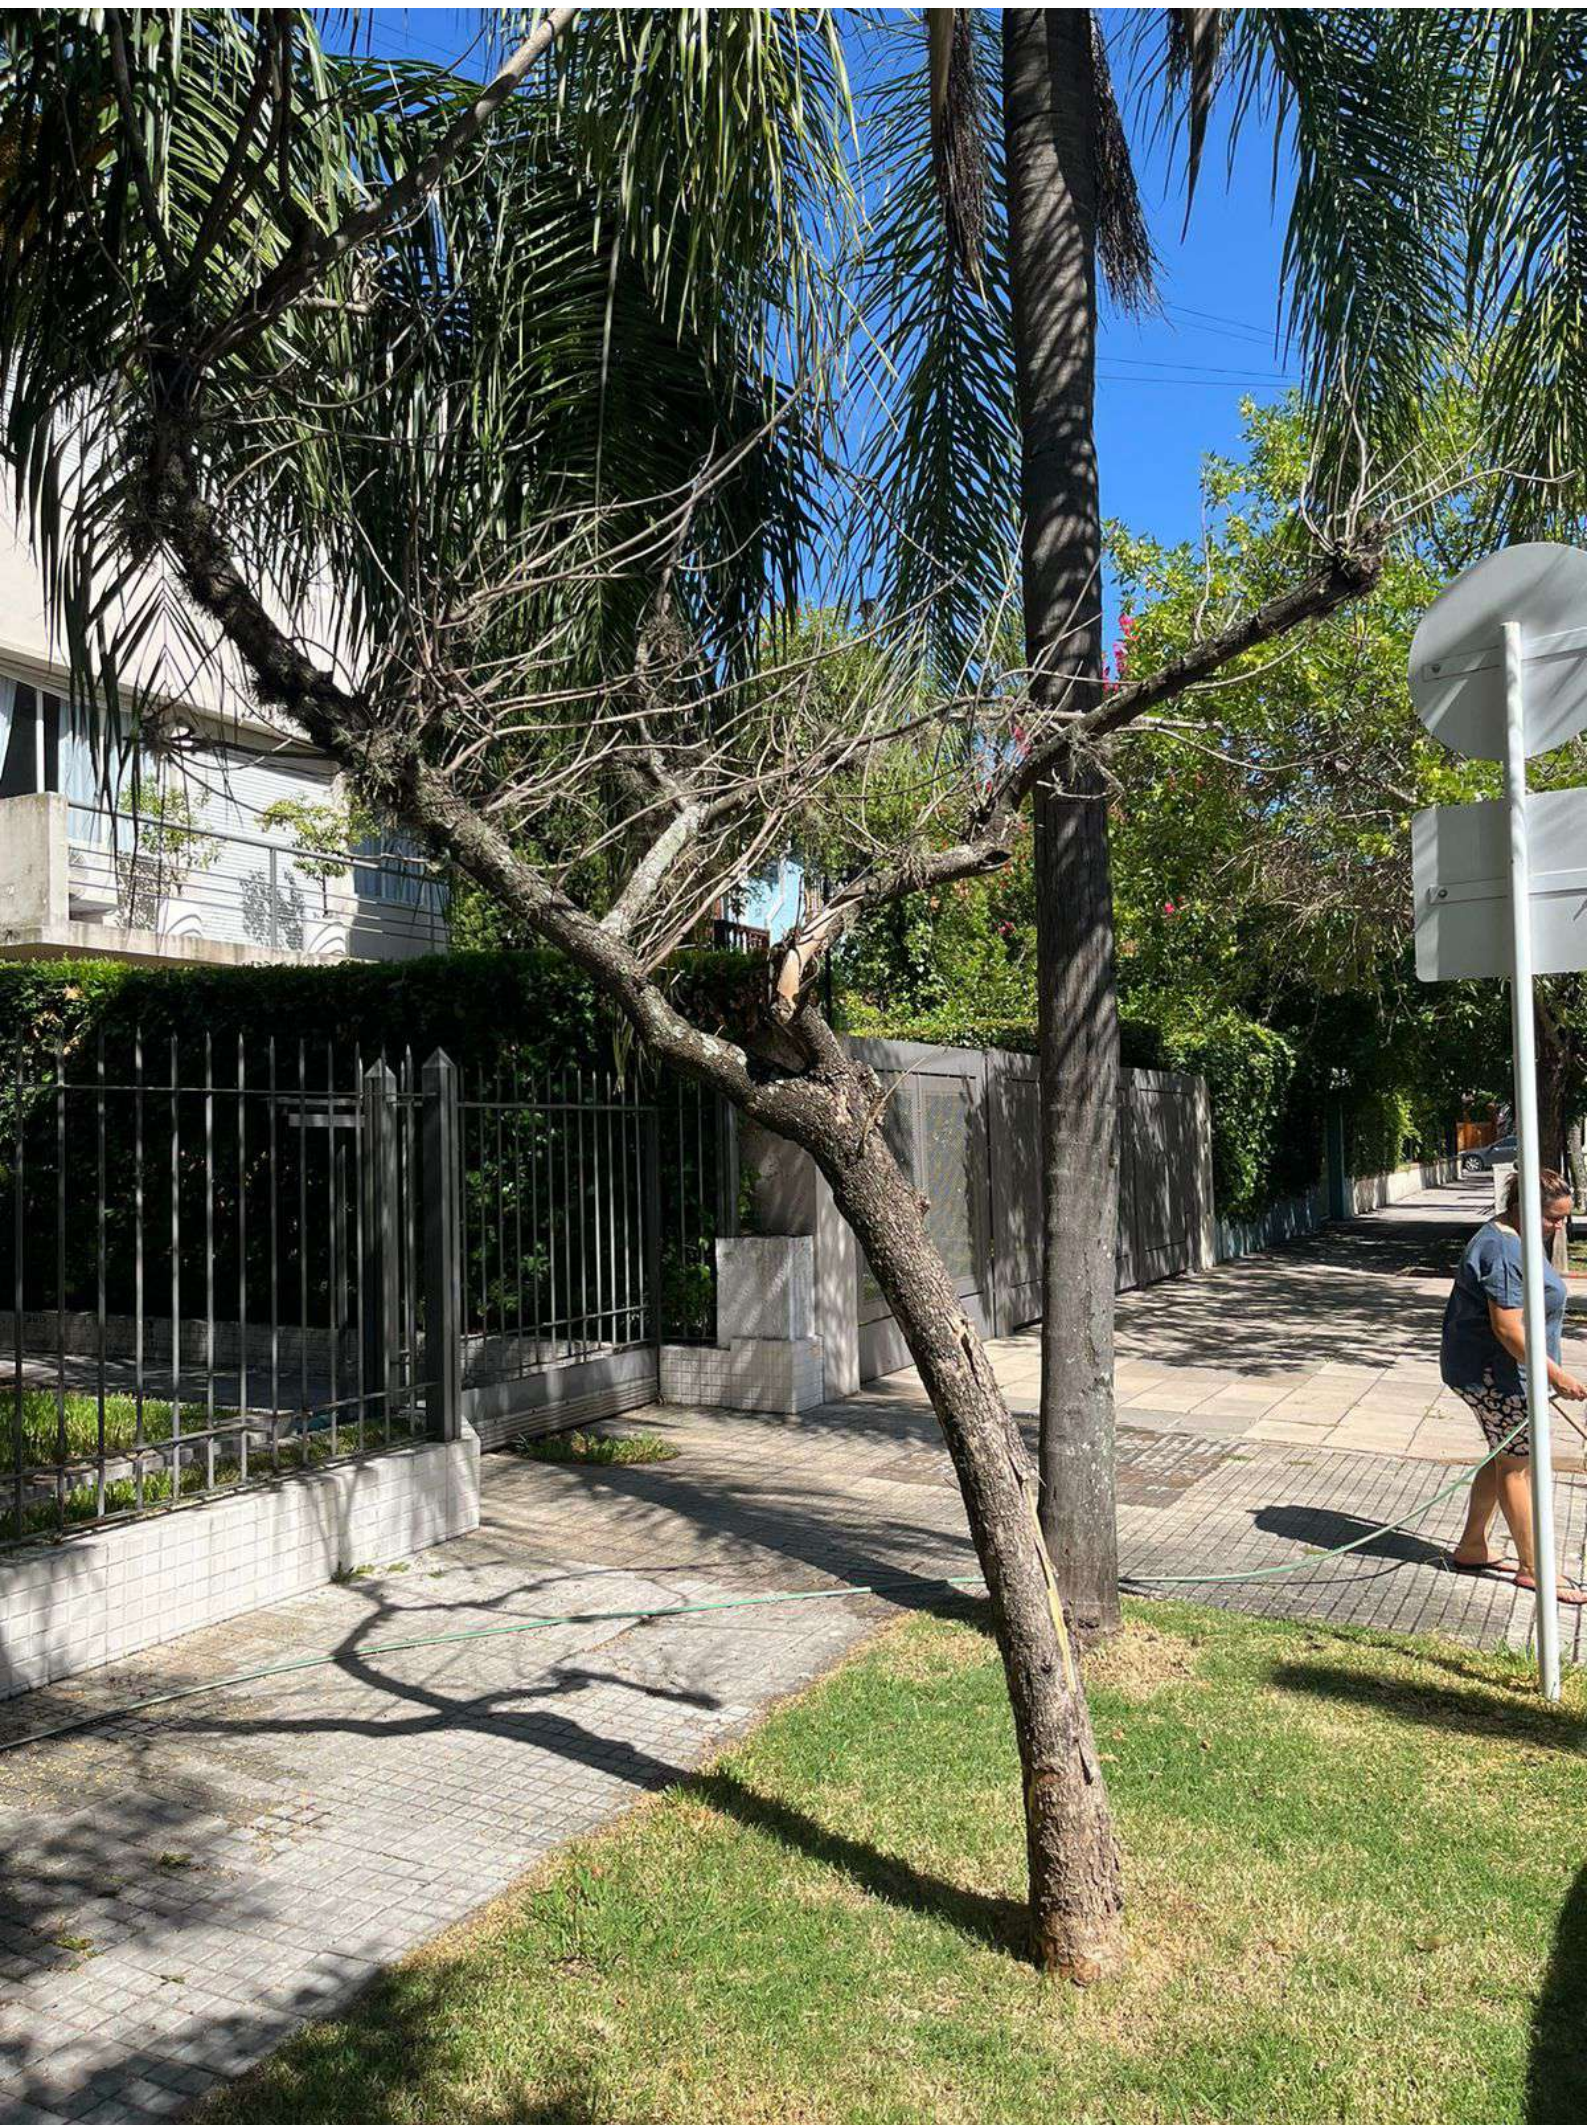
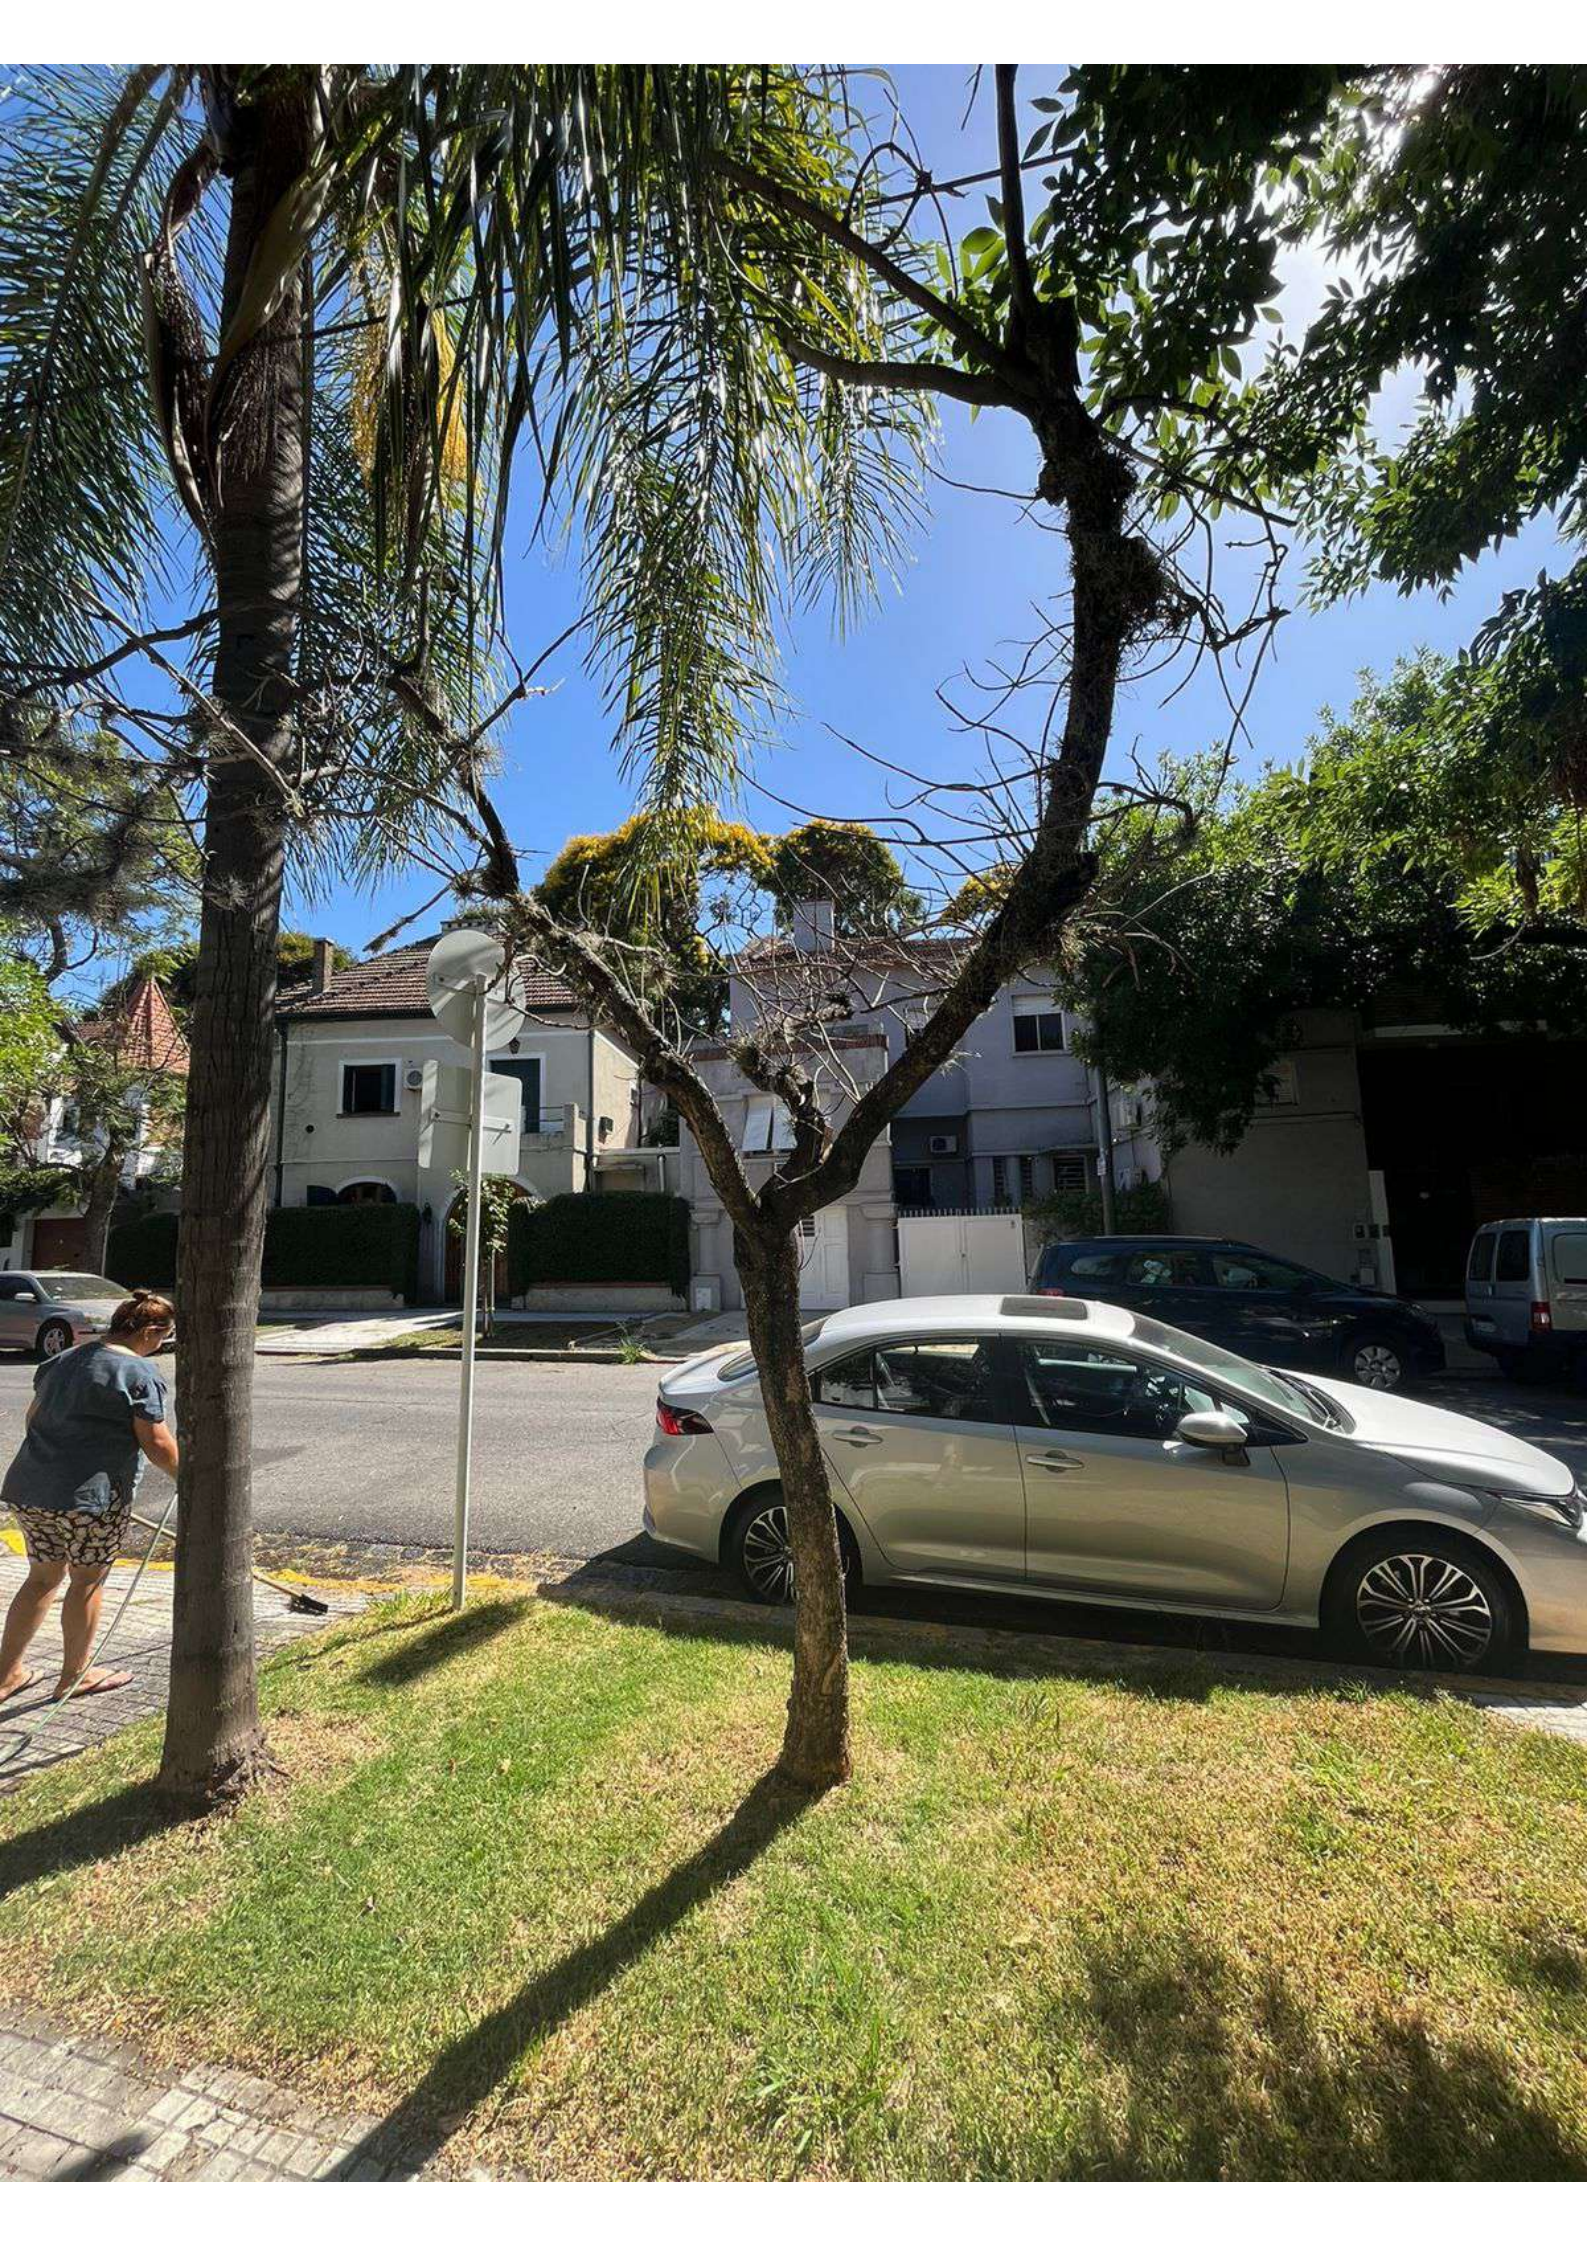
Nº de Inspección 3973

El ejemplar se encuentra seco en pie. Requiere extracción

☒ C: EXTRACCIÓN

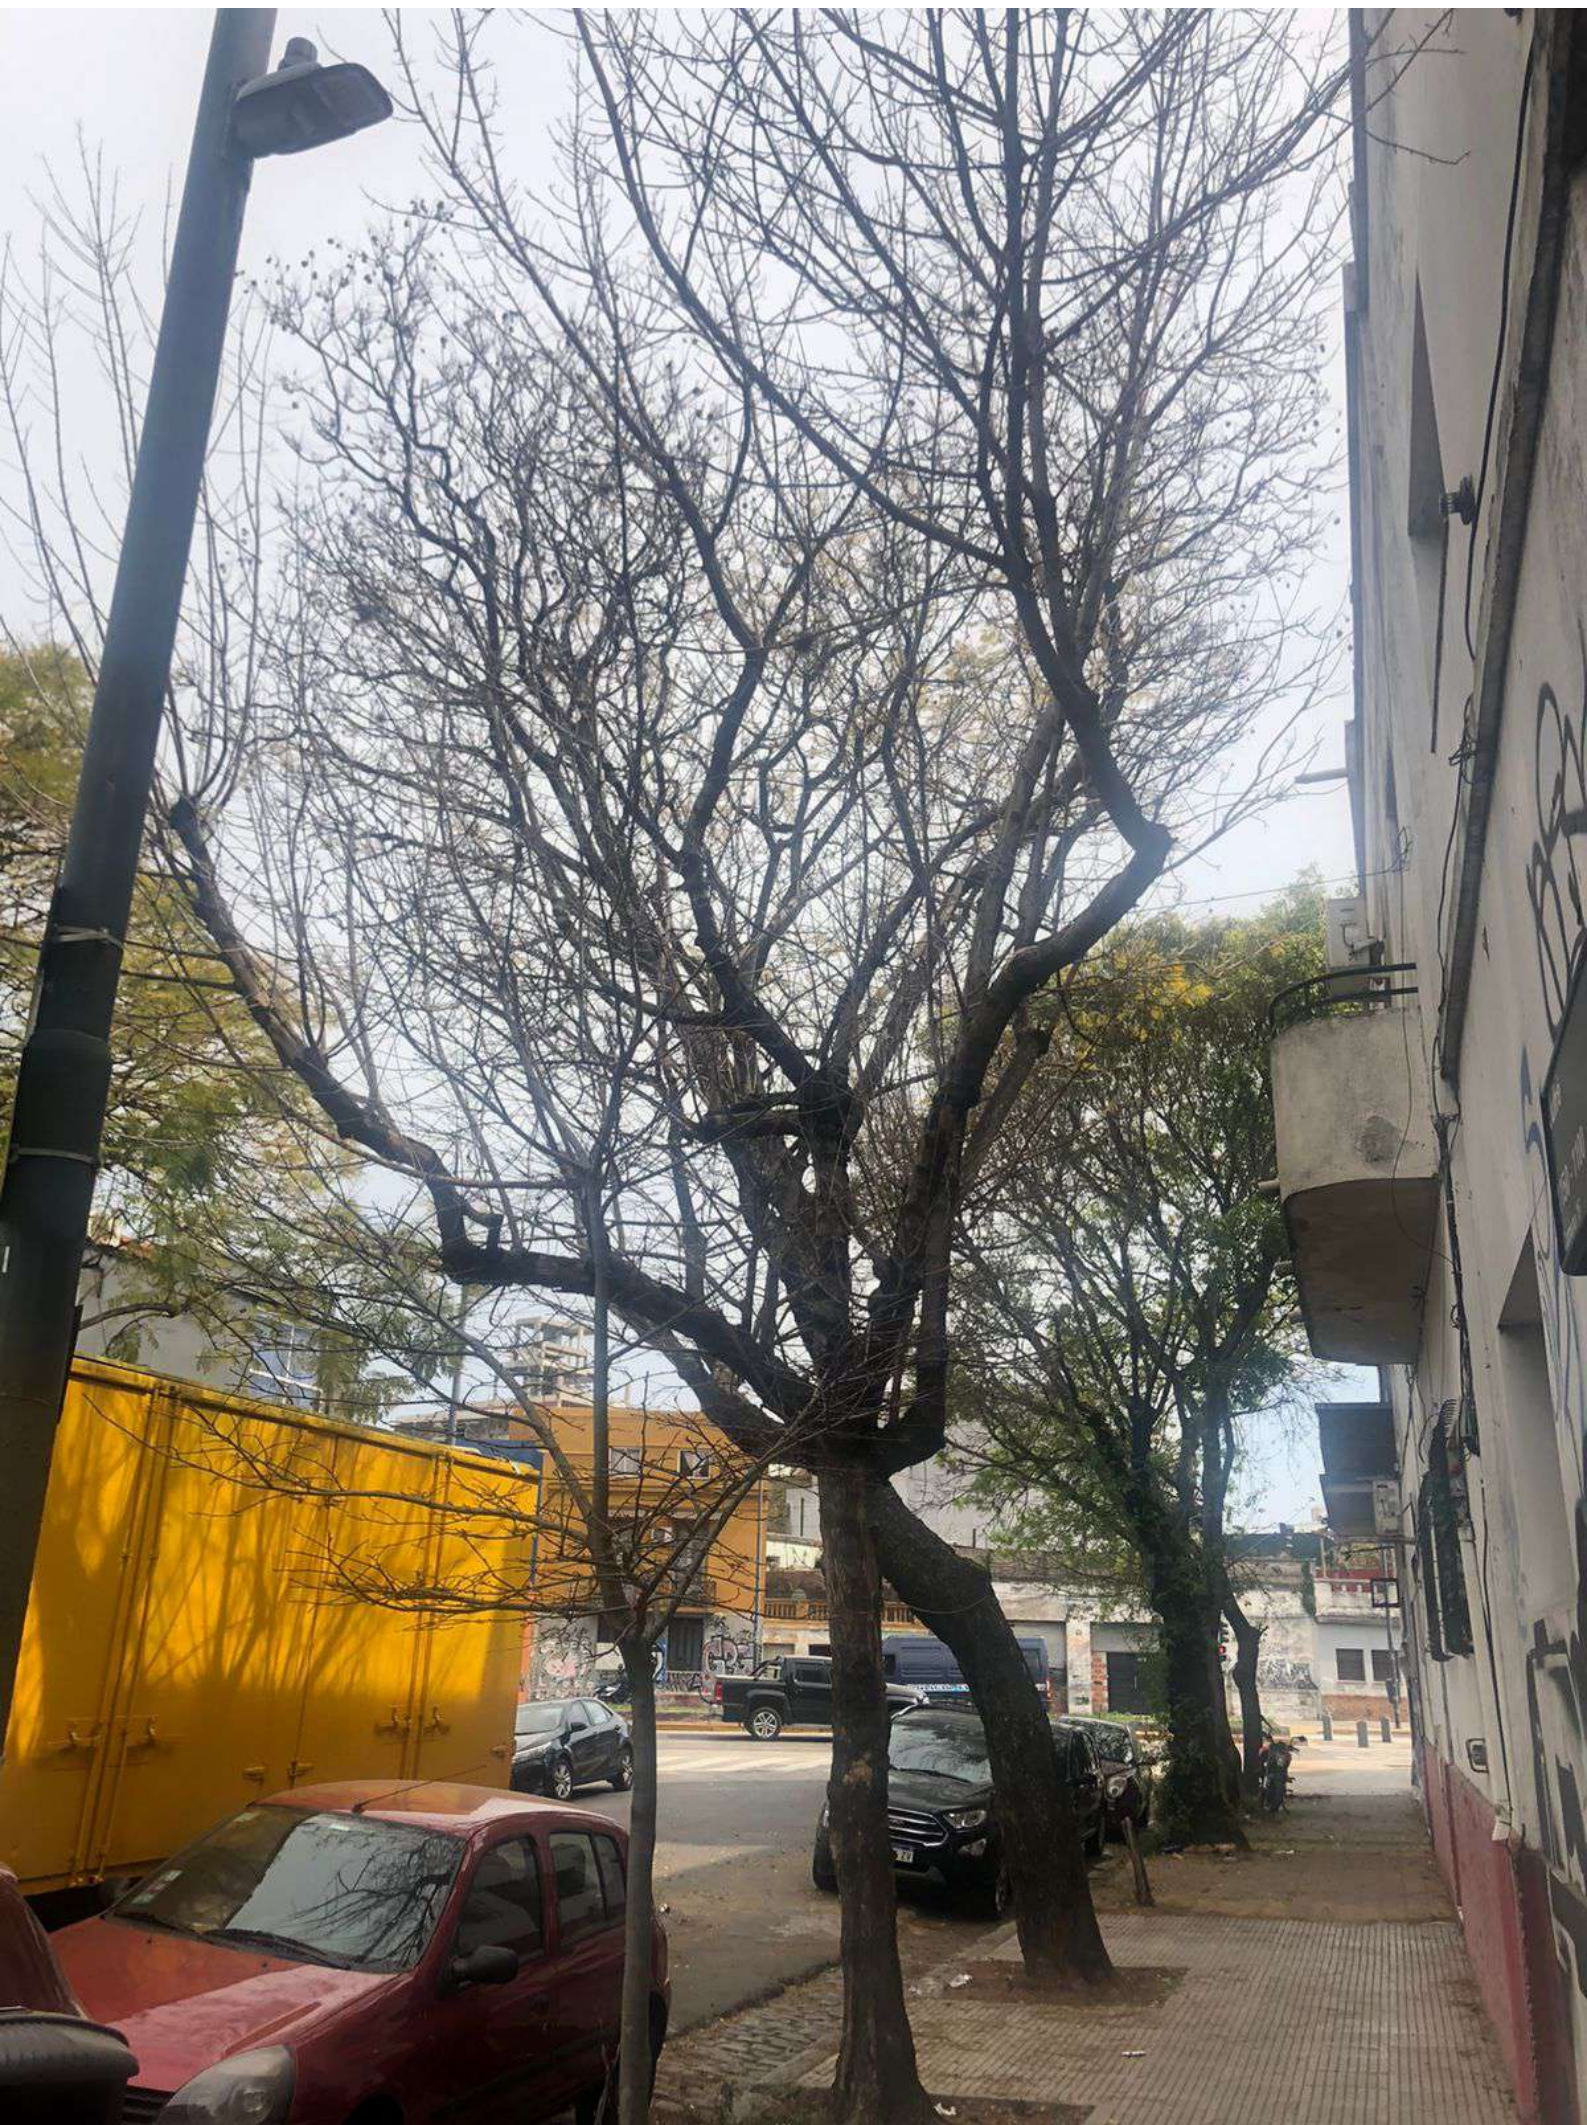
OBSERVACIONES SECO DESCORTIZAMIENTO CON

PUDRICIÓN FRUCTIFICACIONES FÚNGICAS

☐ Balanceo☒ C: EXTRACCIÓN☐ E: TRASPLANTE☐ D: TRATAMIENTO SANITARIO

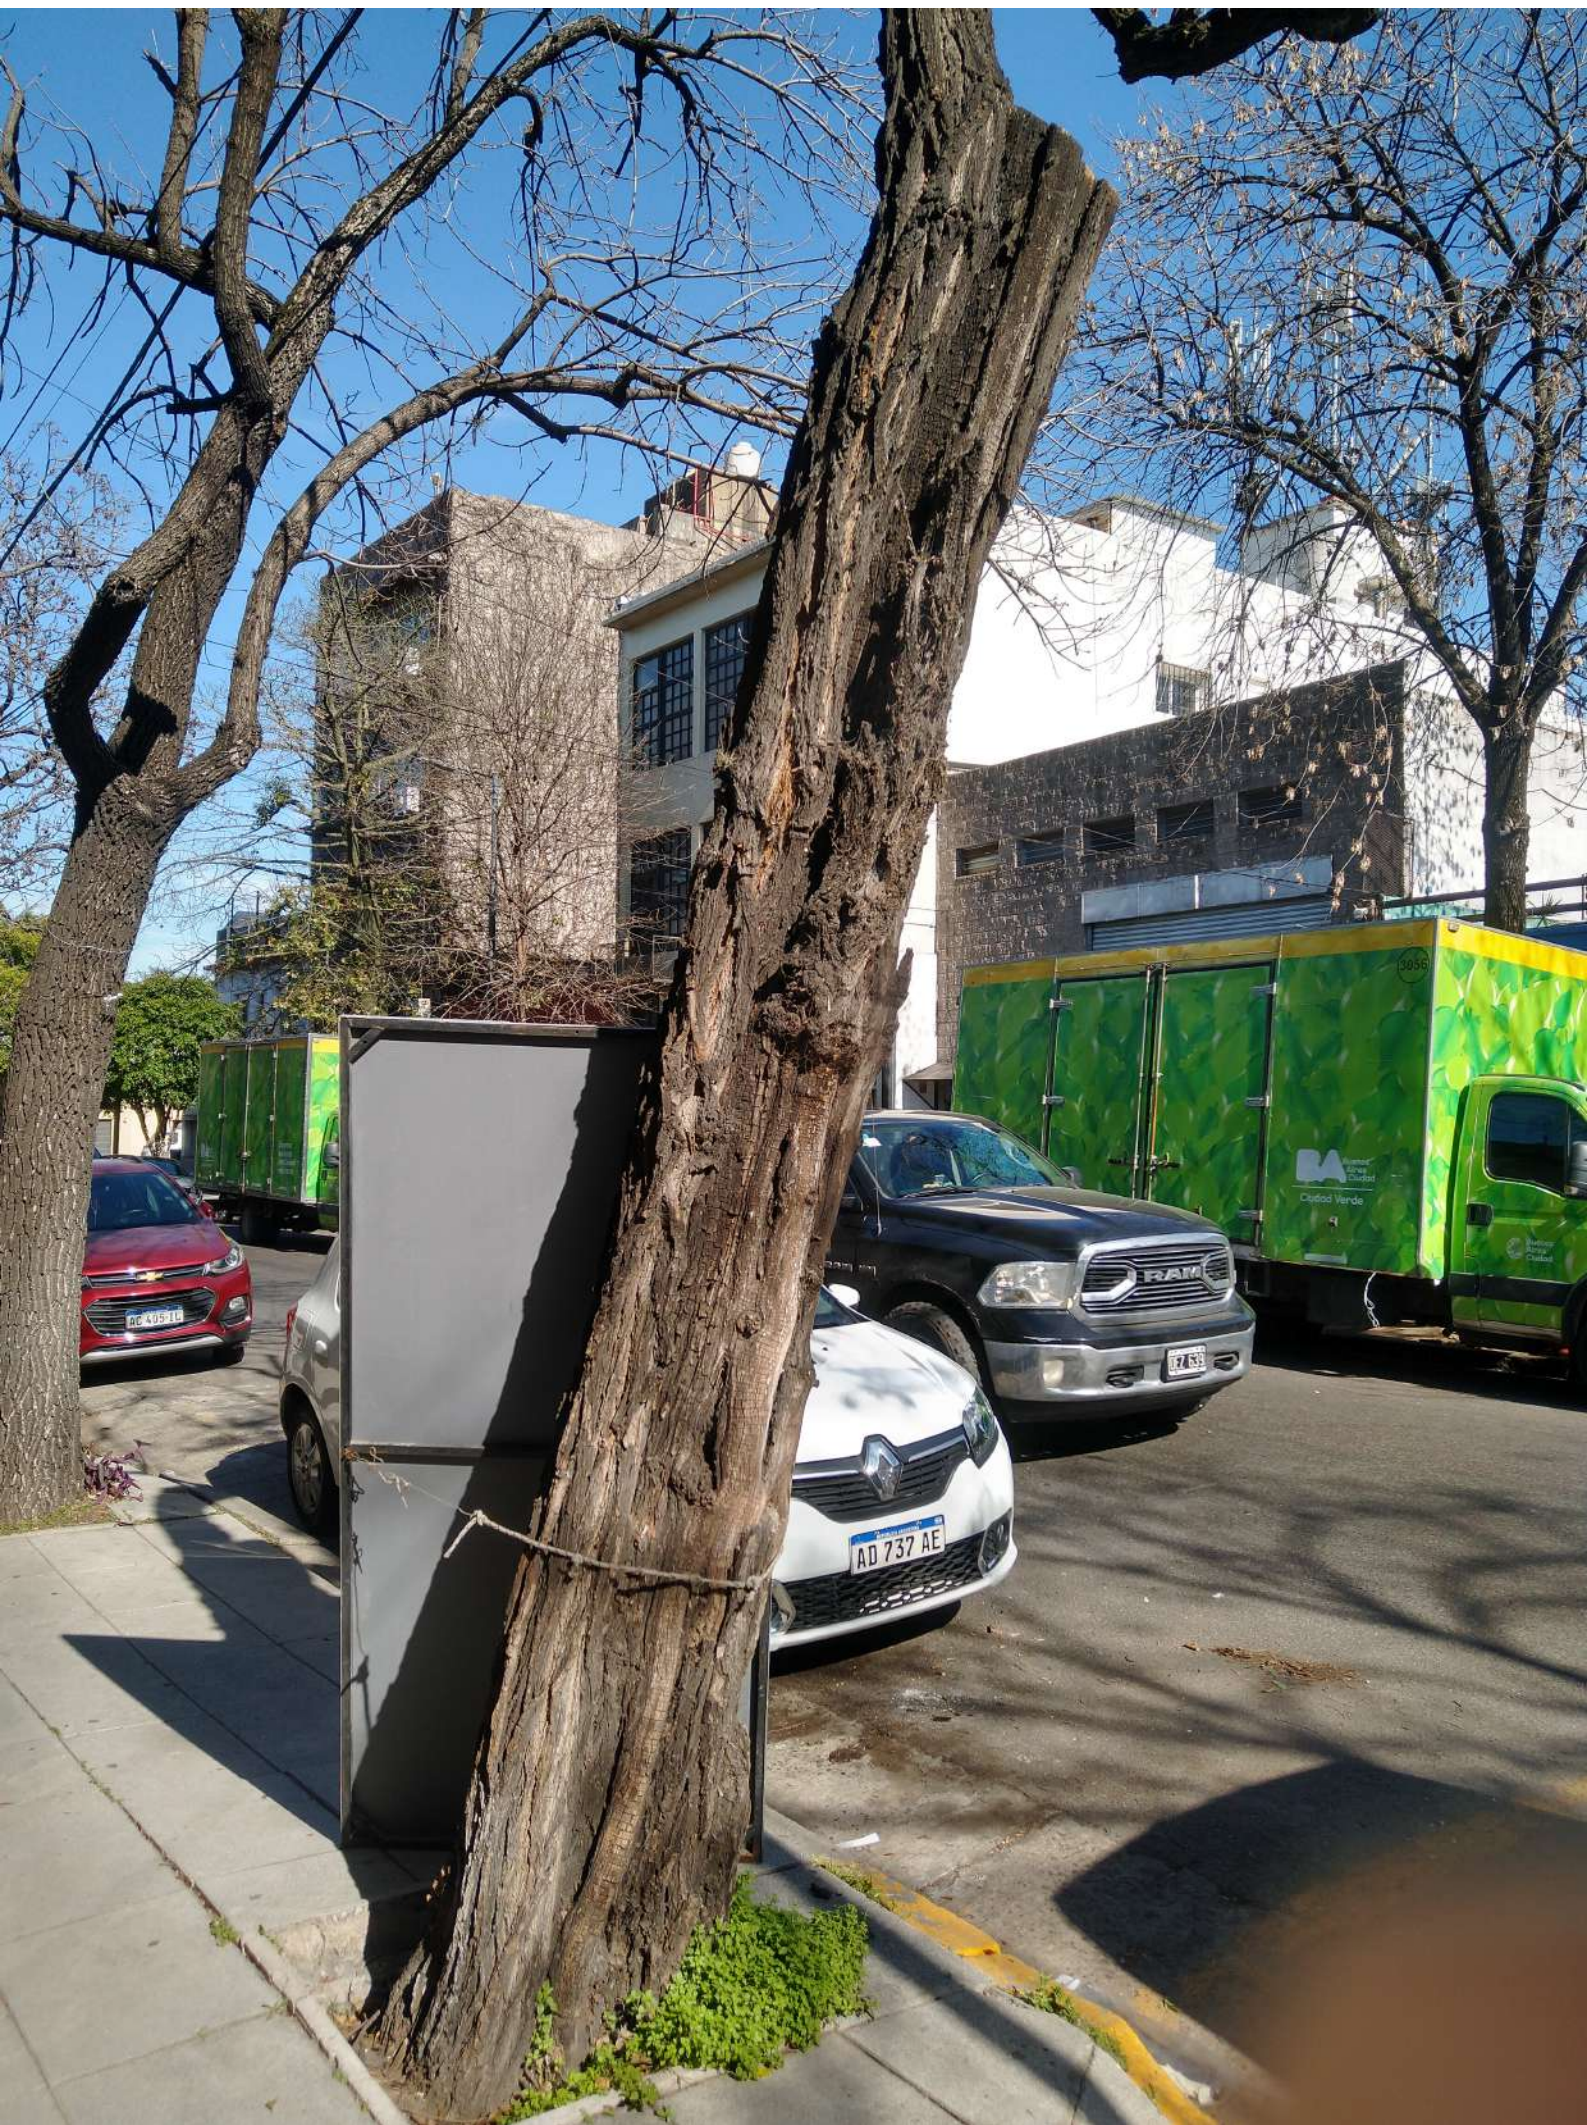
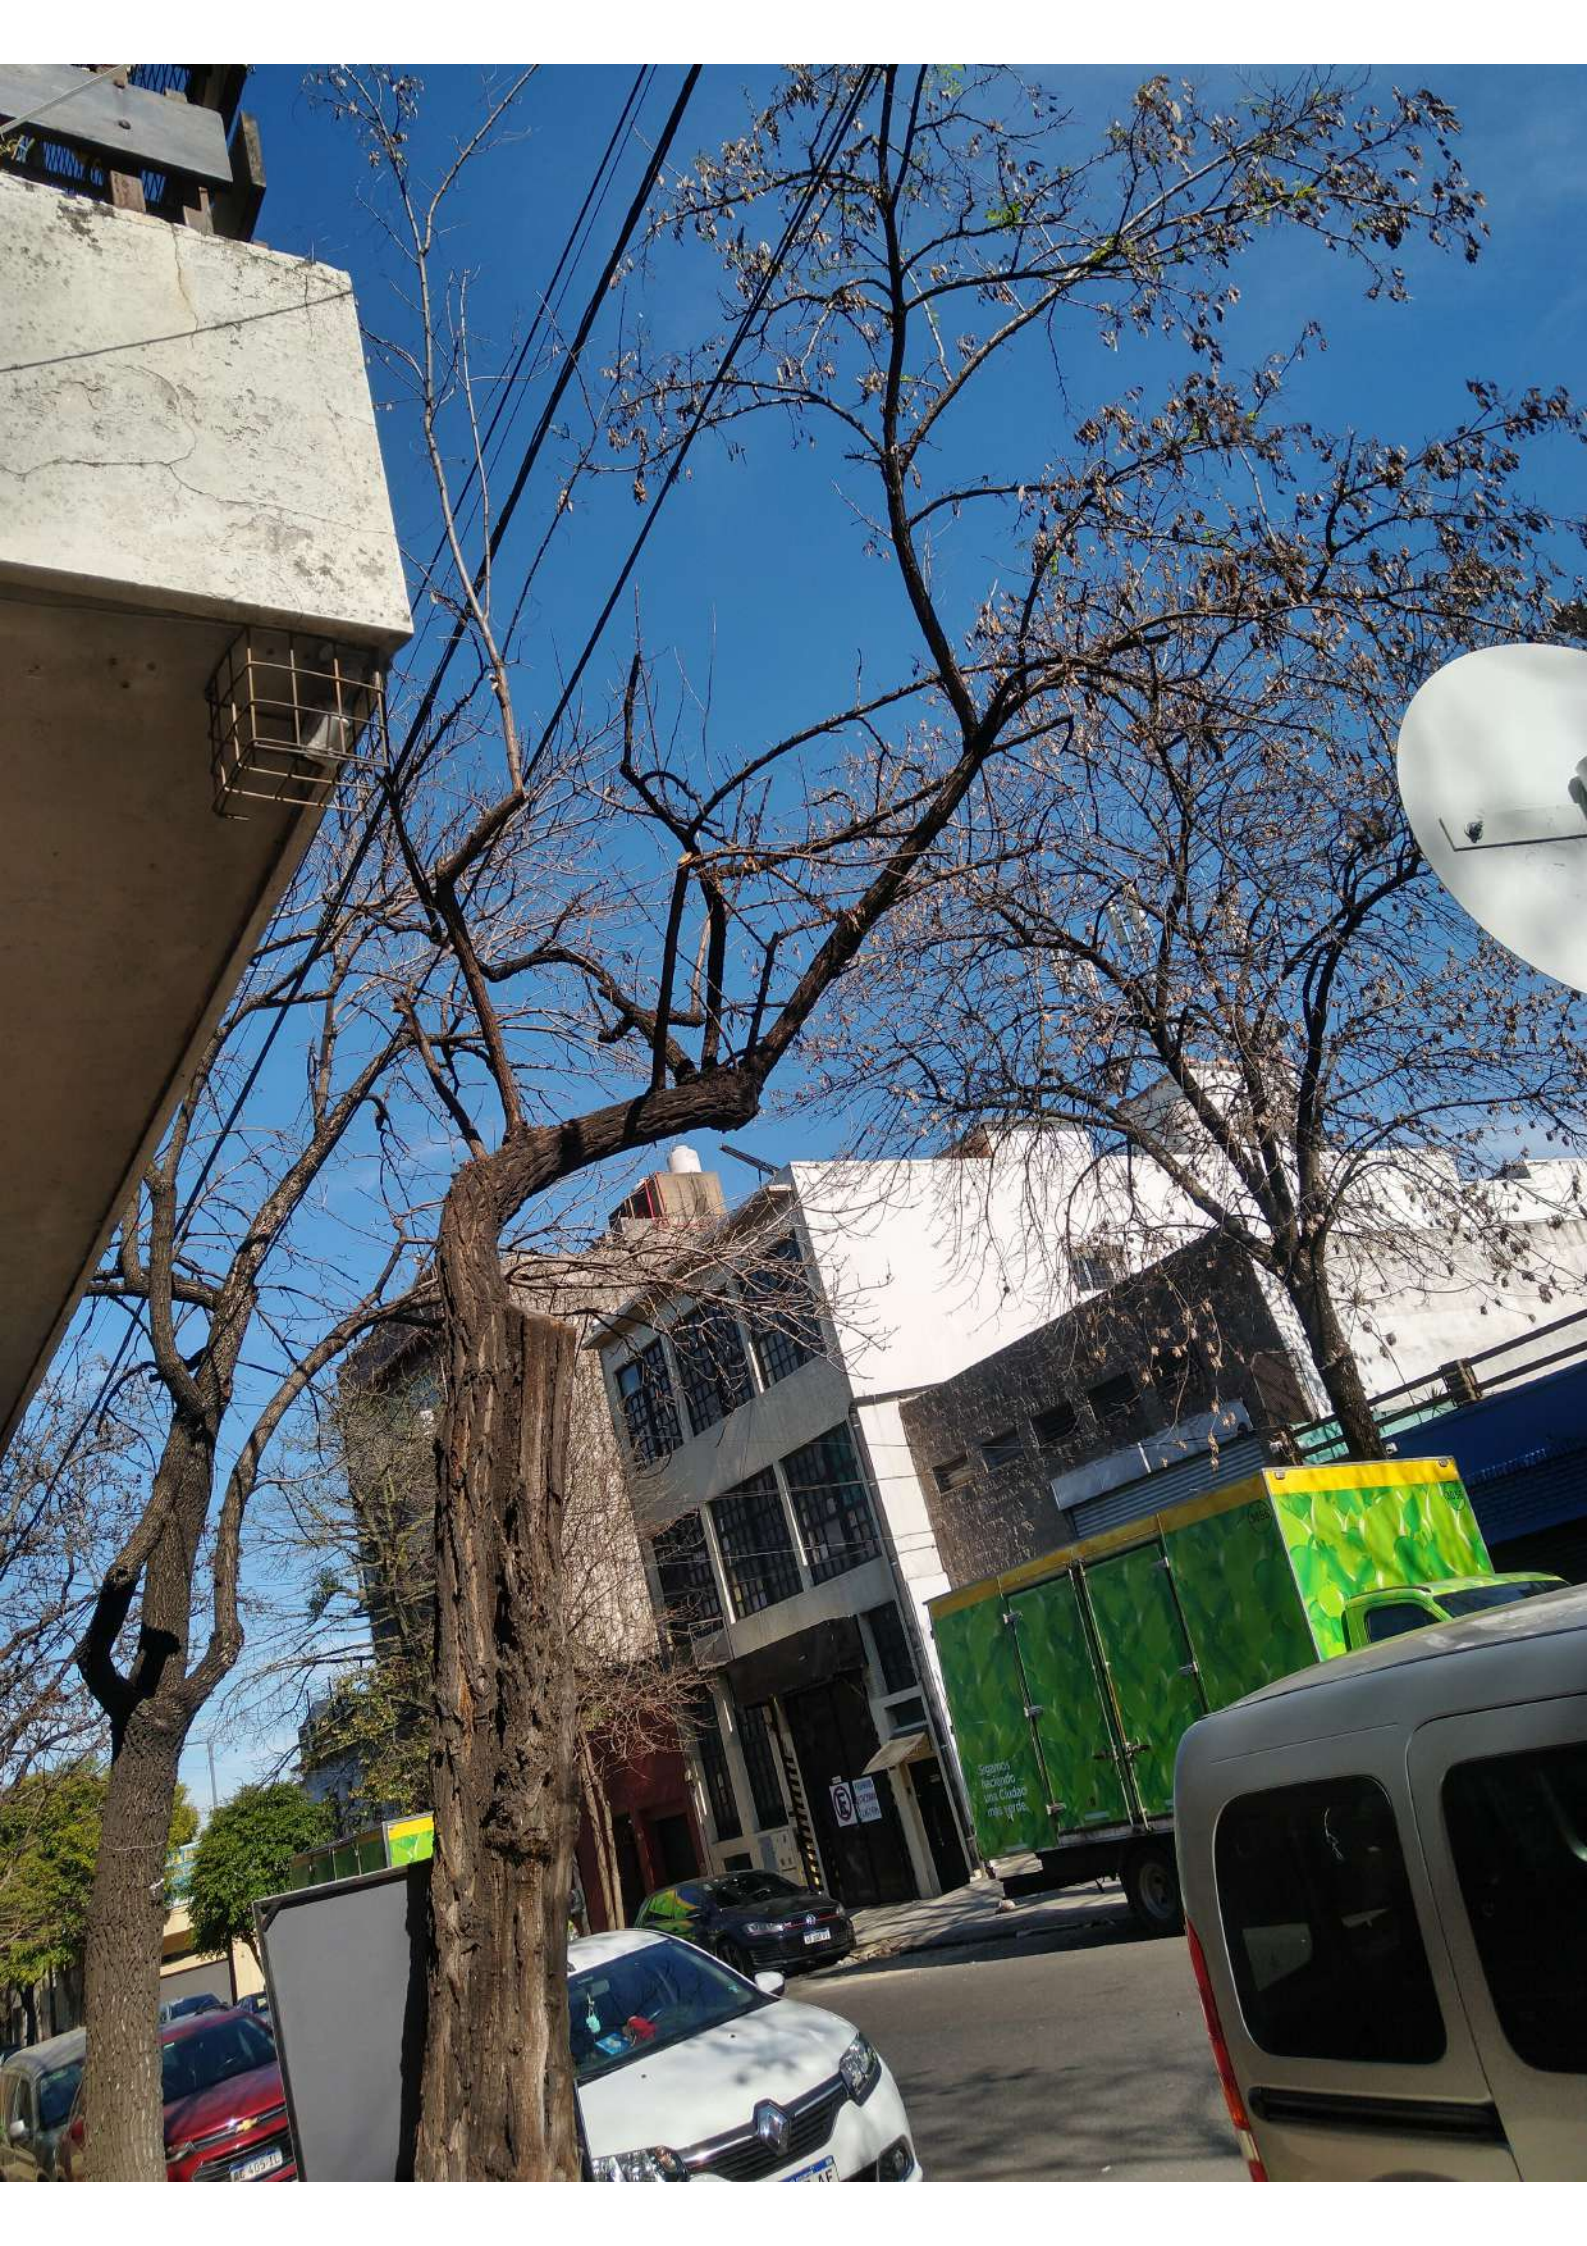
OBSERVACIONES: ARBOL SEMI SECO, FUE DESCOPADO Y BROTO
