## GOBIERNO DE LA CIUDAD DE BUENOS AIRES

### Resolución Presidencia Junta Comuna

**Referencia:** Resolución Arbolado Emergencias ENERO 2025

**Referencia:** ANEXO EMERG Planillas Insp y fotos ENERO 2025

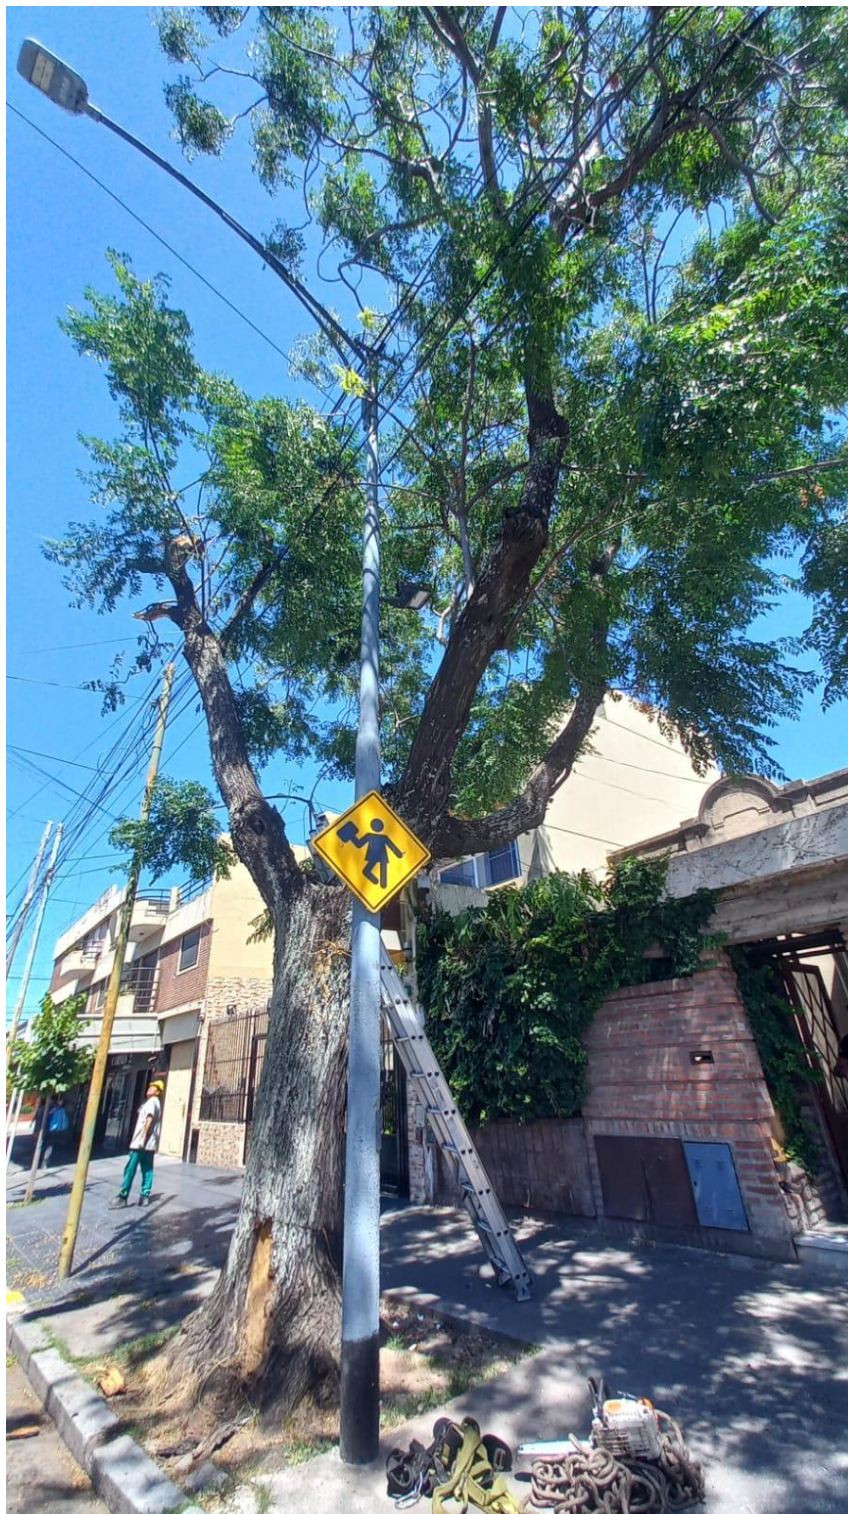
Informe N° 001 – FOTO INICIAL

ejemplo presenta el tronco hueco con pudrición en la base, fisura a lo largo del fuste y ahucamiento de su copa. Se solicita extracción de emergencia.

Extracción Emergencia

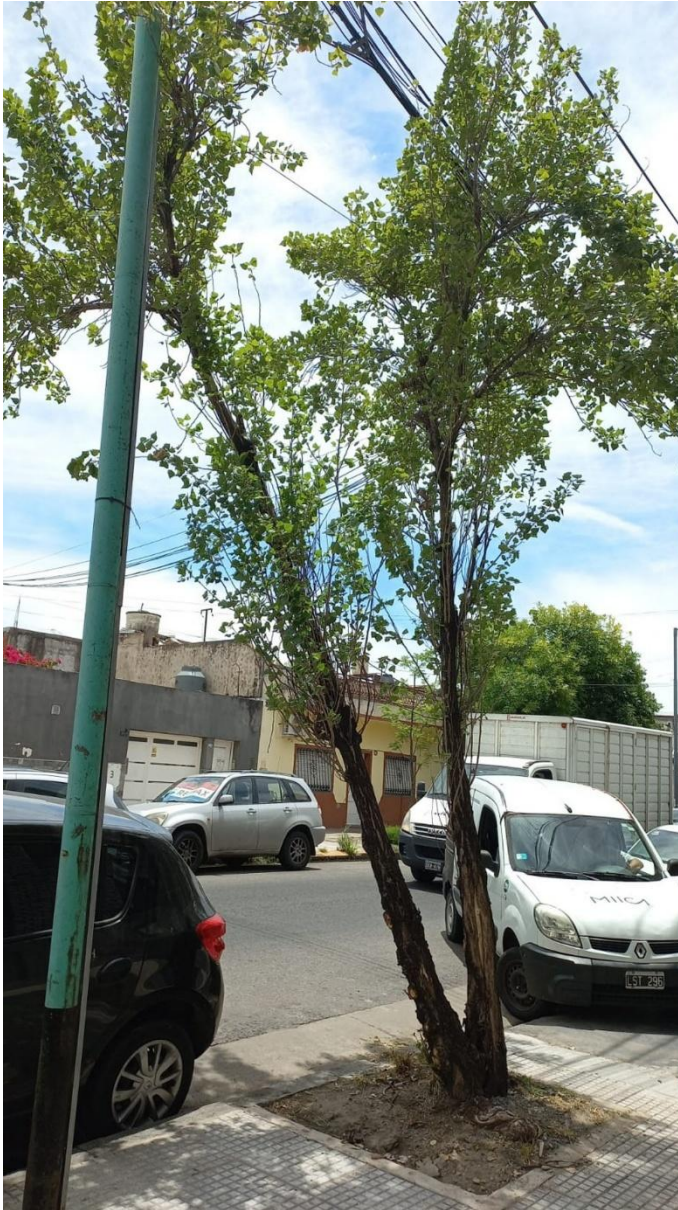
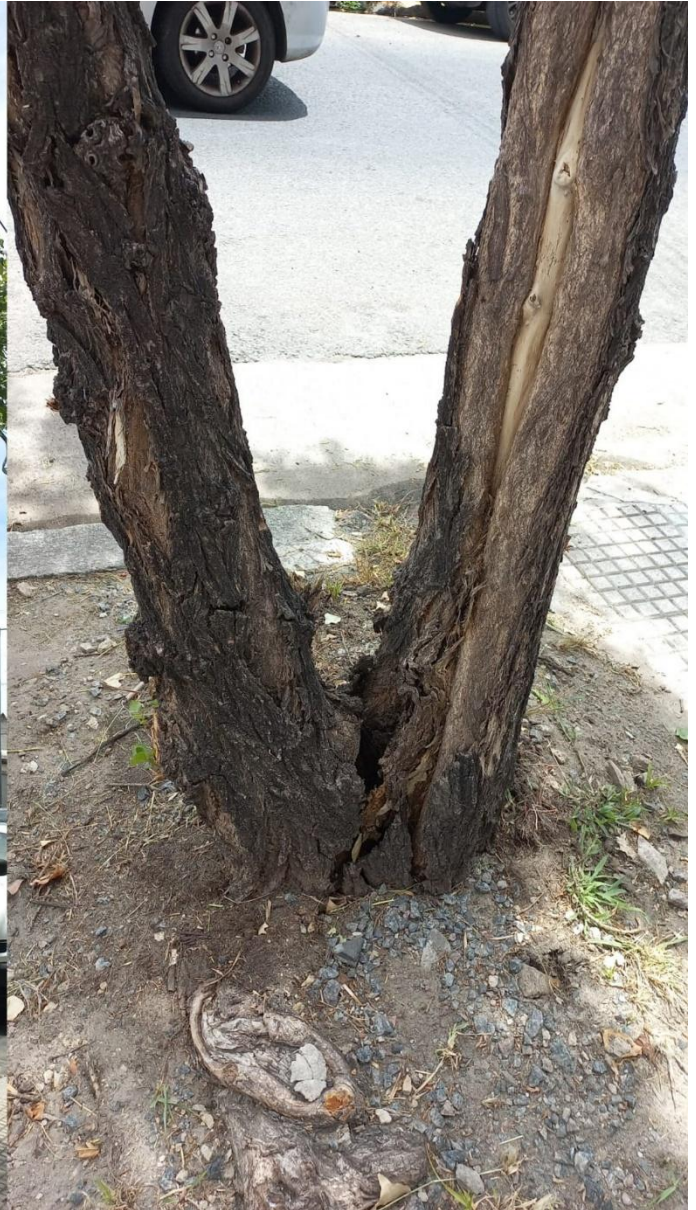
Informe N° 002 – FOTO INICIAL

**OBSERVACIONES**  
Quebrado en la bifurcación basal  
EMERGENCIA

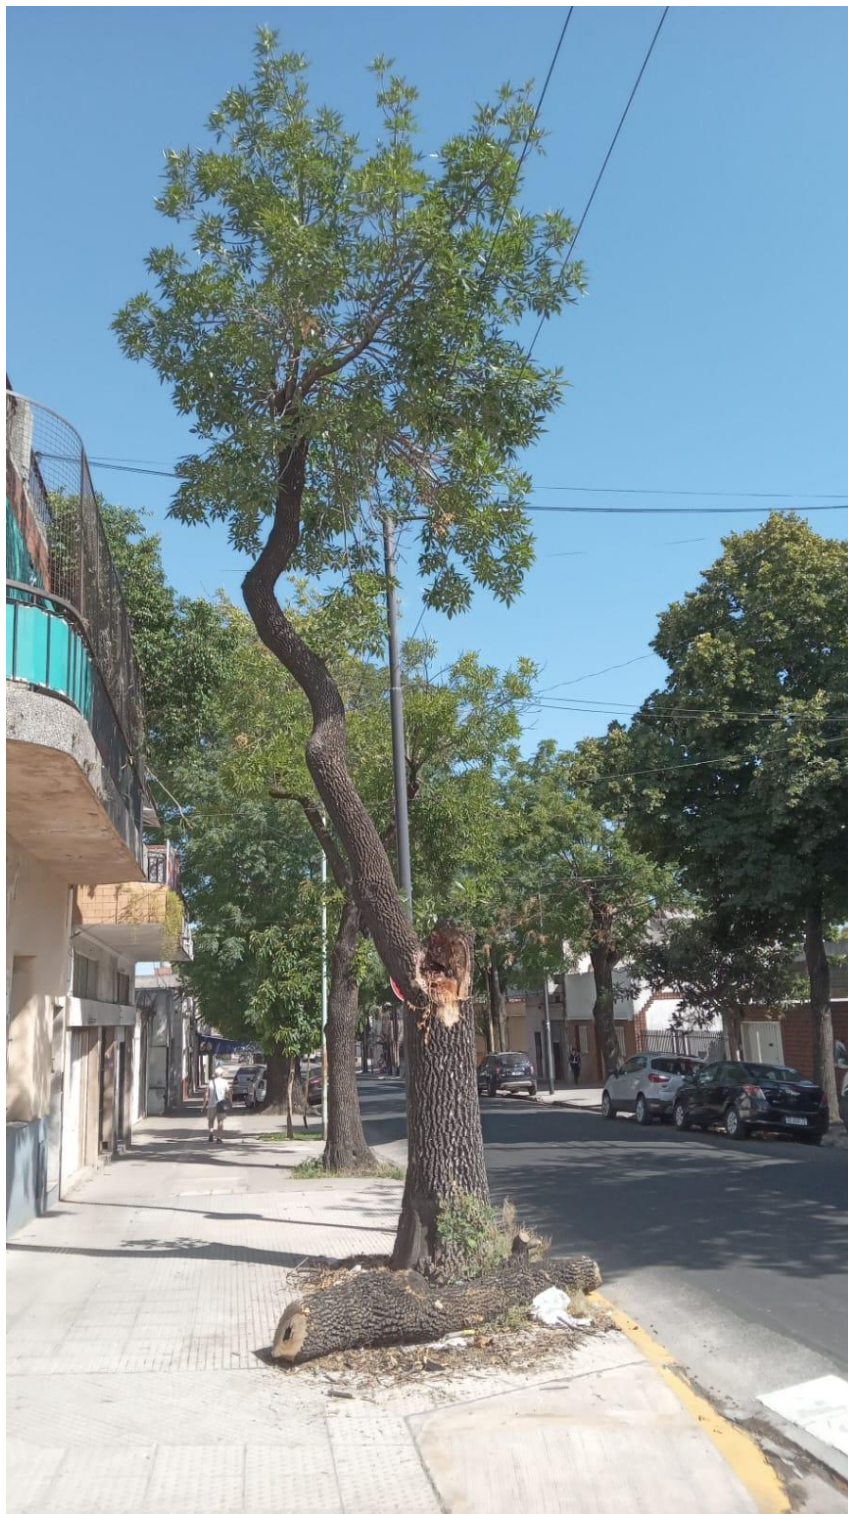
Informe N° 003 – FOTO INICIAL

Extraccion de arbol, queda un brazo desbalanceado y con cavidad en la incersion donde ya cayo el otro brazo dejando cavidad.

Extraccion de emergencia

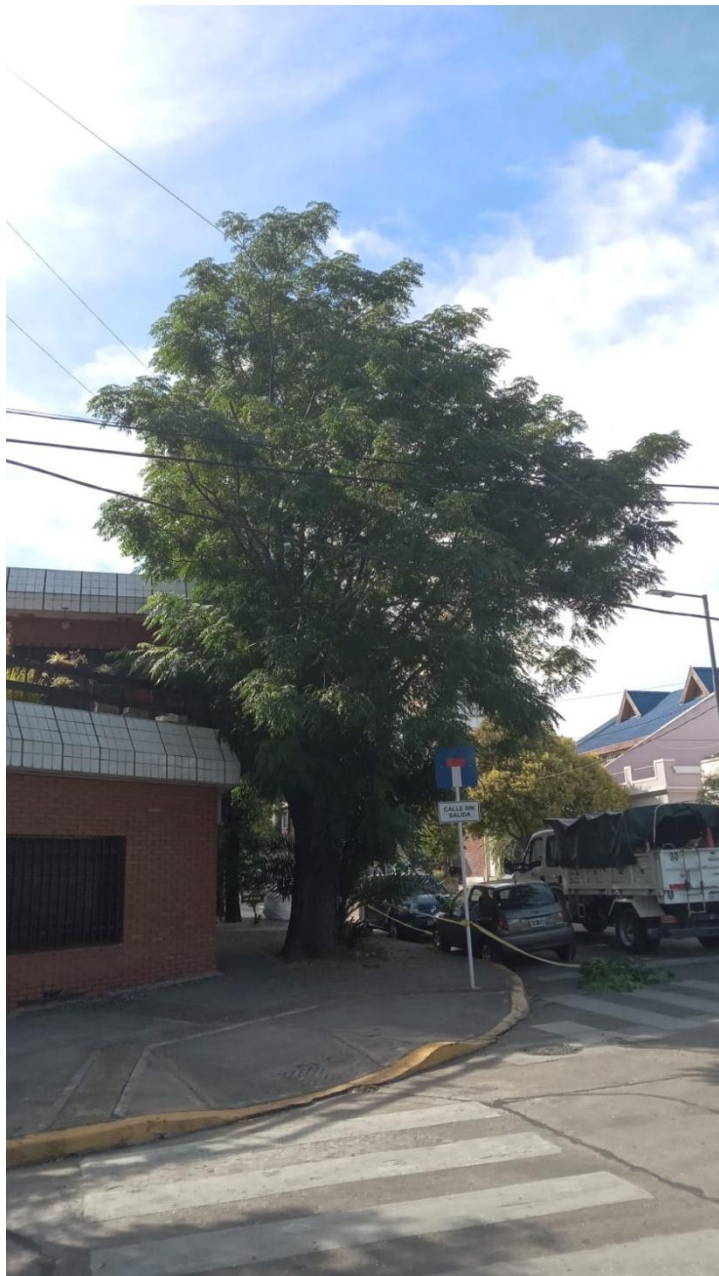
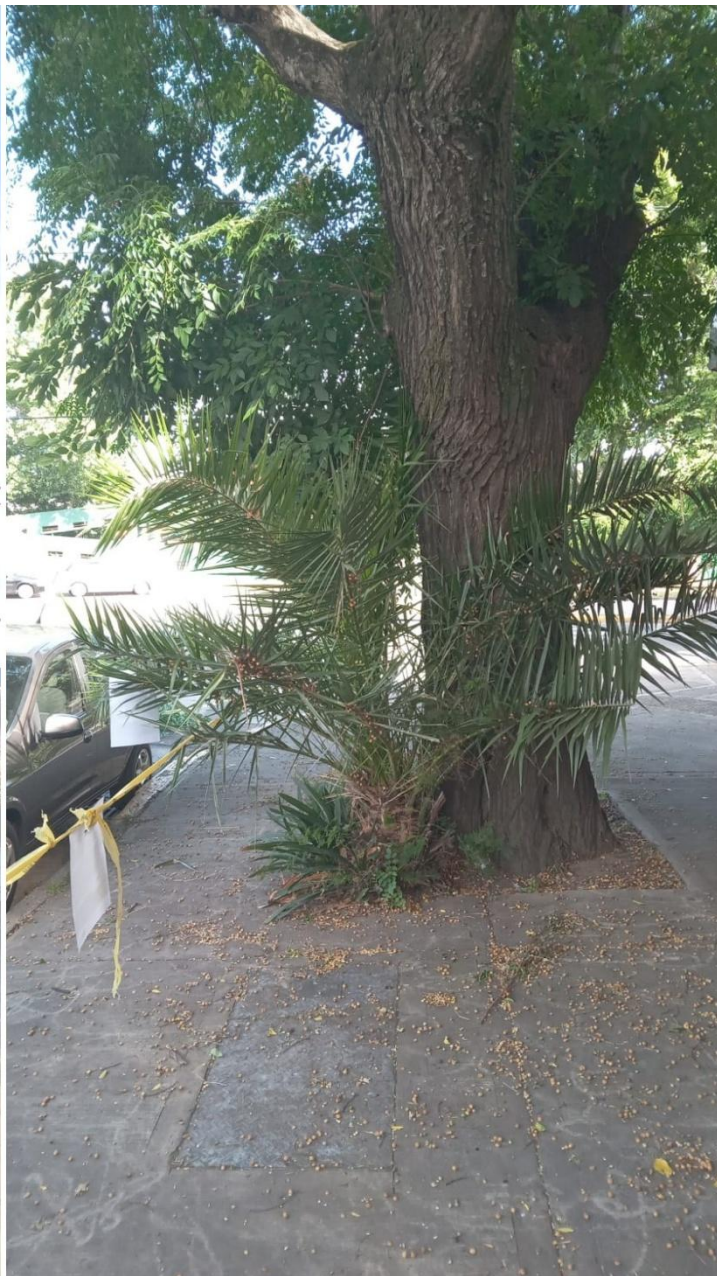
Informe N° 004 – FOTO INICIAL

PARAISO 95x14 Fuste Mueco

Palmero 15x2

CERRAR Plantera Macienolo Páño completo de 14  
10.m²
