## GOBIERNO DE LA CIUDAD DE BUENOS AIRES

### Resolución Presidencia Junta Comuna

**Referencia:** Resolución Arbolado SEPTIEMBRE 2025

**Planilla de Inspección de Árboles**

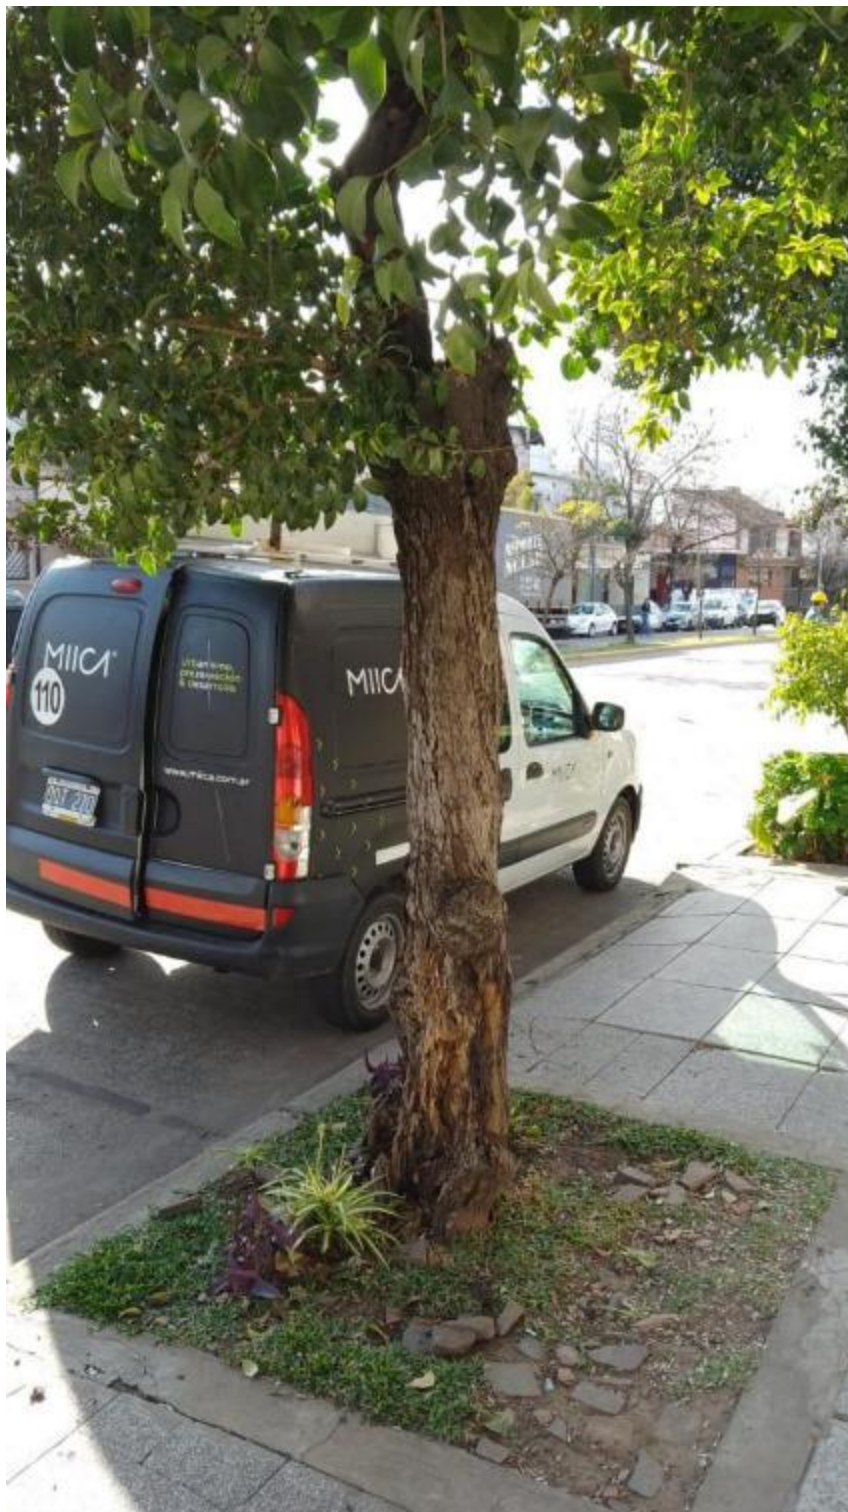
Informe N° 169

Árbol con descortezamiento y cavidad en la base del fuste que afecta más del 40% de la circunferencia.  
 Se observa poca cantidad de madera muerta.  
 Gran inestabilidad.

**A: OBJETIVOS DE LA PODA** Reducción de riesgo: ☐ Eliminar interferencias: ☐ Adecuación al sitio: ☐ Regulación de estructura: ☐  
**B: TIPOS DE PODA** Formación: ☐ Limpieza: ☐ Aclareo: ☐ Refaldado: ☐ Terciado: ☐  
**C: CORTE DE RAÍCES** Superficial: ☐ Profundo: ☐  
**D: TRATAMIENTO FITOSANITARIO** ☐ **E: TRASPLANTE** ☐ **F: EXTRACCIÓN** ☒

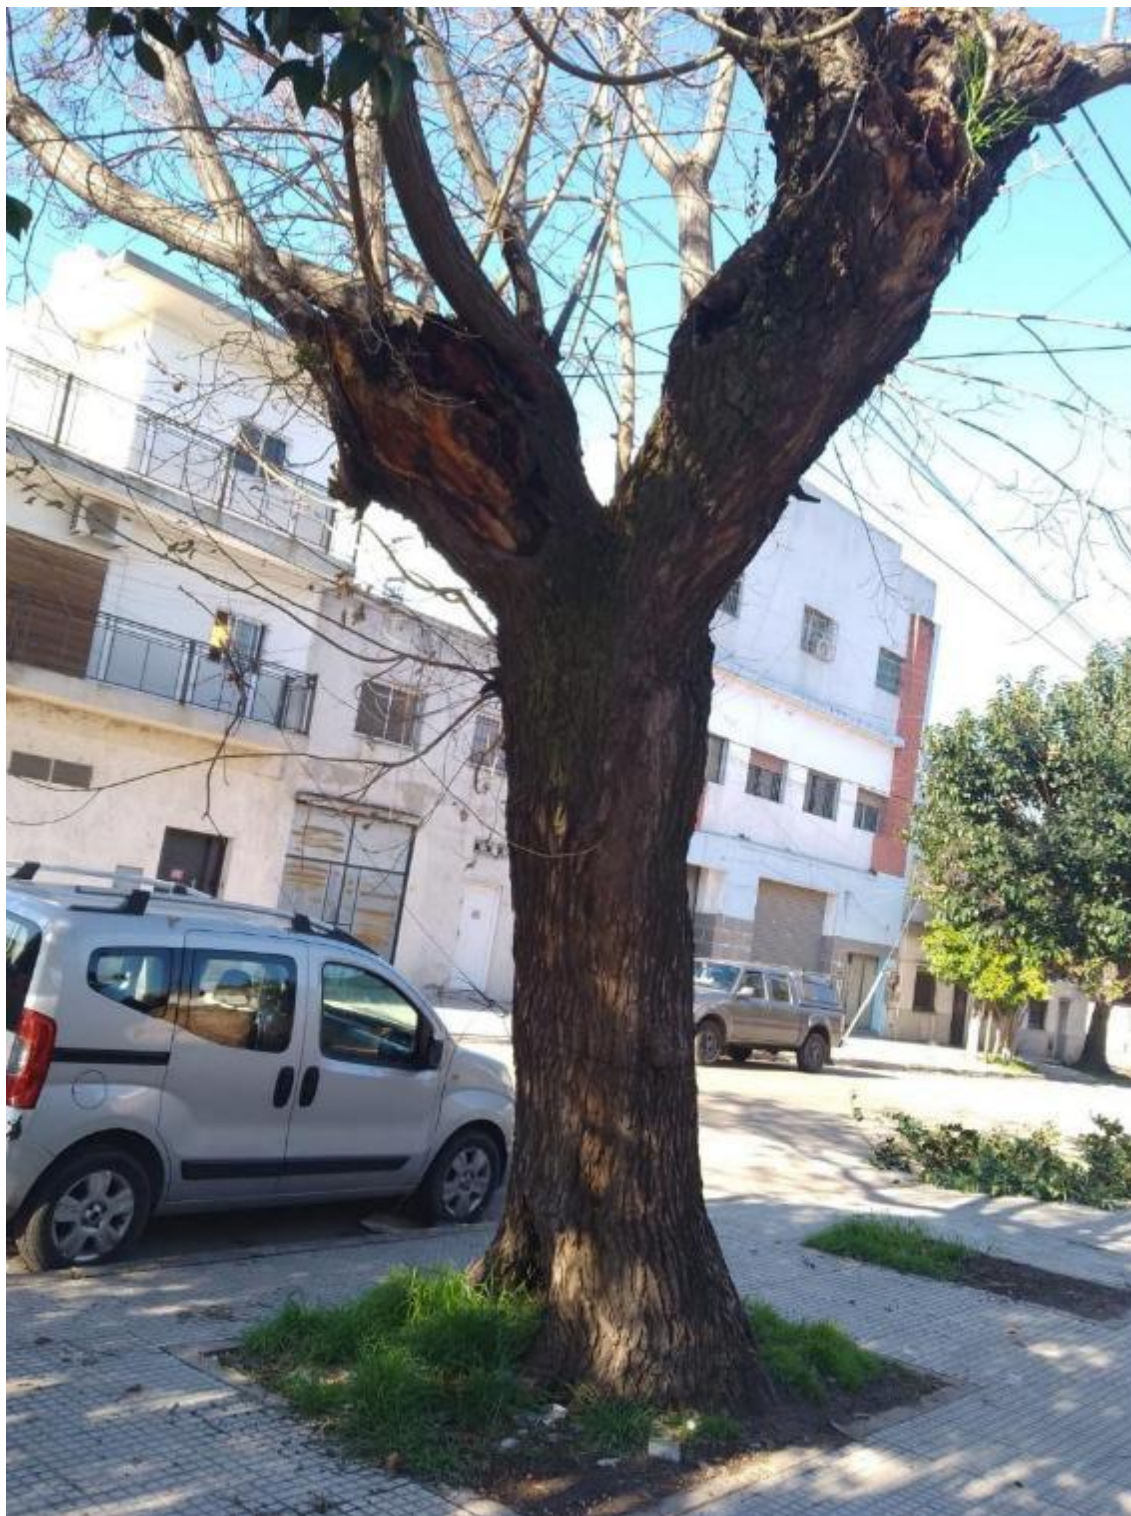
Informe N° 170

**OBSERVACIONES**  
Árbol con pudrición de madera y descortezamiento en todos los brazos  
ppales.  
Candidatos en la base de la copa por donde brotarán una mora y  
herbáceas  
Cavidad en la base del fuste.  
Pl. macho

**RECOMENDACIONES DEL INSPECTOR**  
**A: OBJETIVOS DE LA PODA** Reducción de riesgo: ☐ Eliminar interferencias: ☐ Adecuación al sitio: ☐ Regulación de estructura: ☐  
**B: TIPOS DE PODA** Formación: ☐ Limpieza: ☐ Aclareo: ☐ Refaldado: ☐ Terciado: ☐  
**C: CORTE DE RAÍCES** Superficial: ☐ Profundo: ☐  
**D: TRATAMIENTO FITOSANITARIO** ☐ **E: TRASPLANTE** ☐ **F: EXTRACCIÓN** ☒

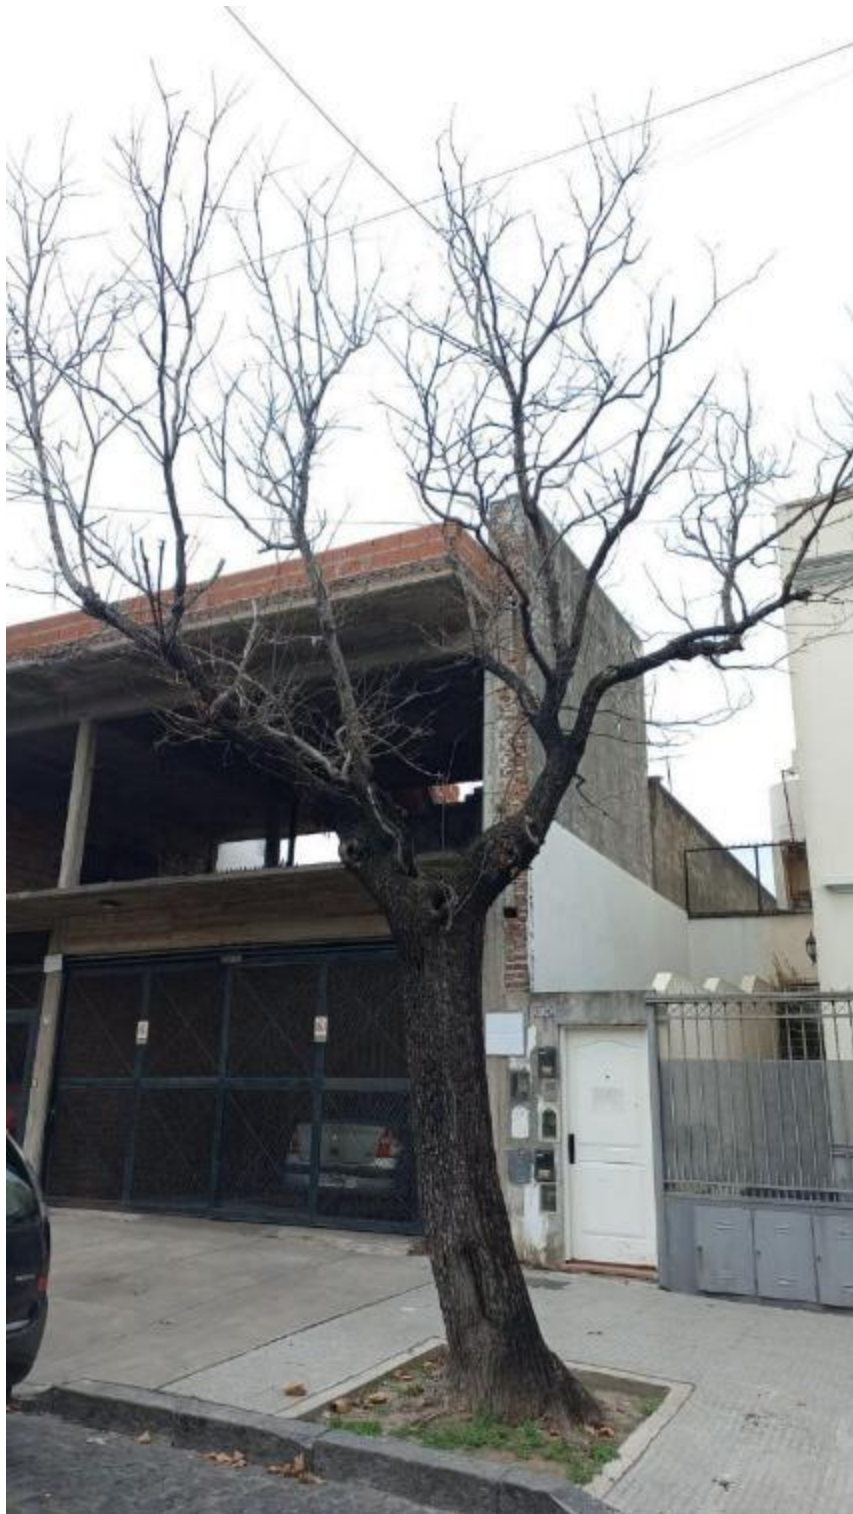
Informe N° 171

Corresponde extracción con PRIORIDAD MEDIA.

Árbol seco.

Sin reparación de vereda.

**D: TRATAMIENTO FITOSANITARIO** ☐ **E: TRASPLANTE** ☐ **F: EXTRACCIÓN** ☒

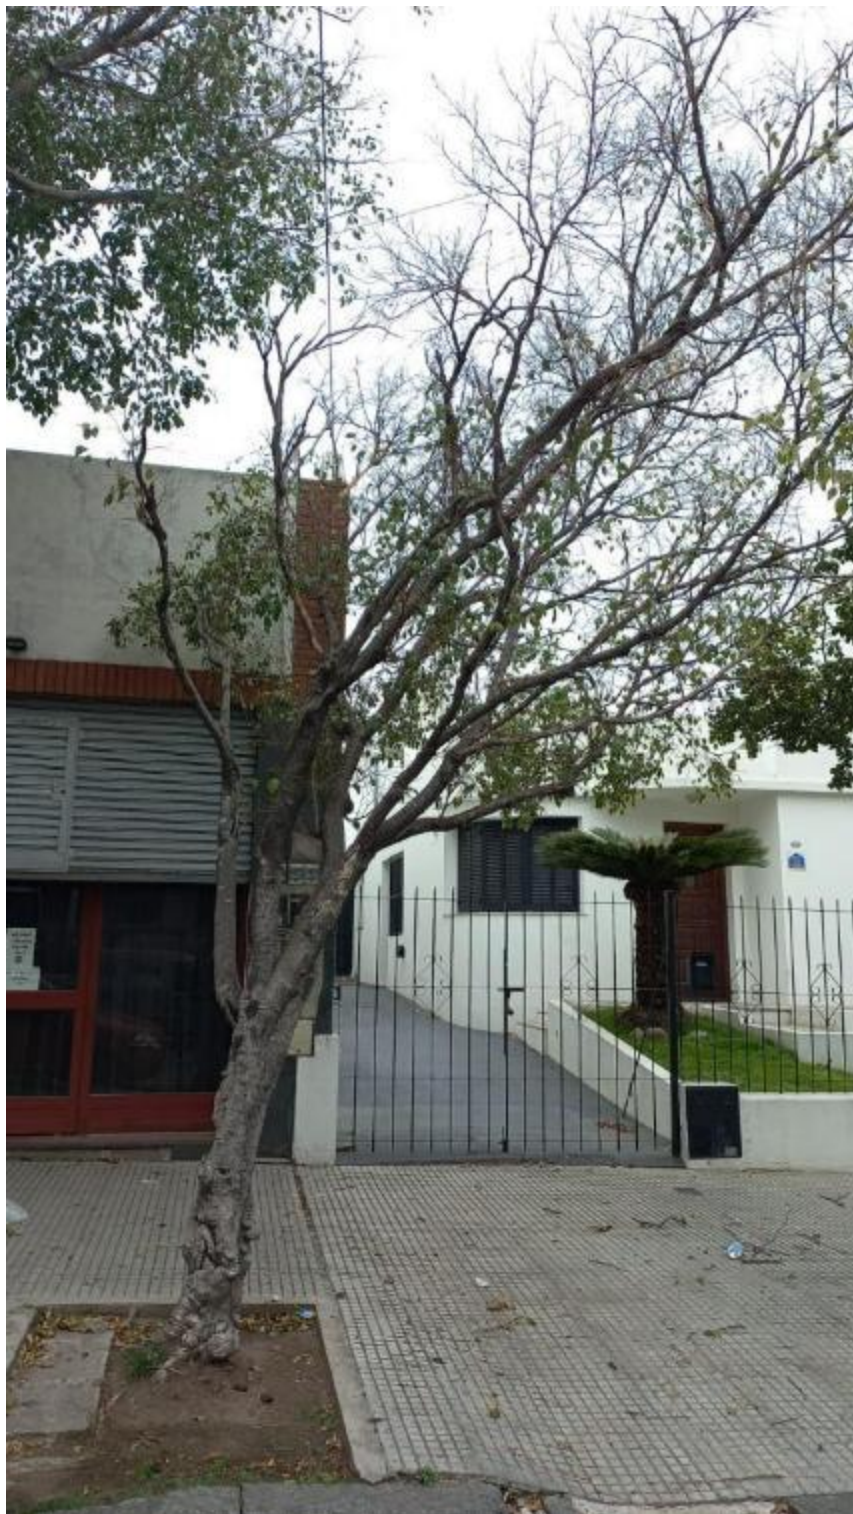
Informe N° 172

**OBSERVACIONES**  
Corresponde extracción por encontrarse semiseco.  
PRIORIDAD MEDIA  
Sin reparación de vereda.

**D: TRATAMIENTO FITOSANITARIO** ☐ **E: TRASPLANTE** ☐ **F: EXTRACCIÓN** ☒

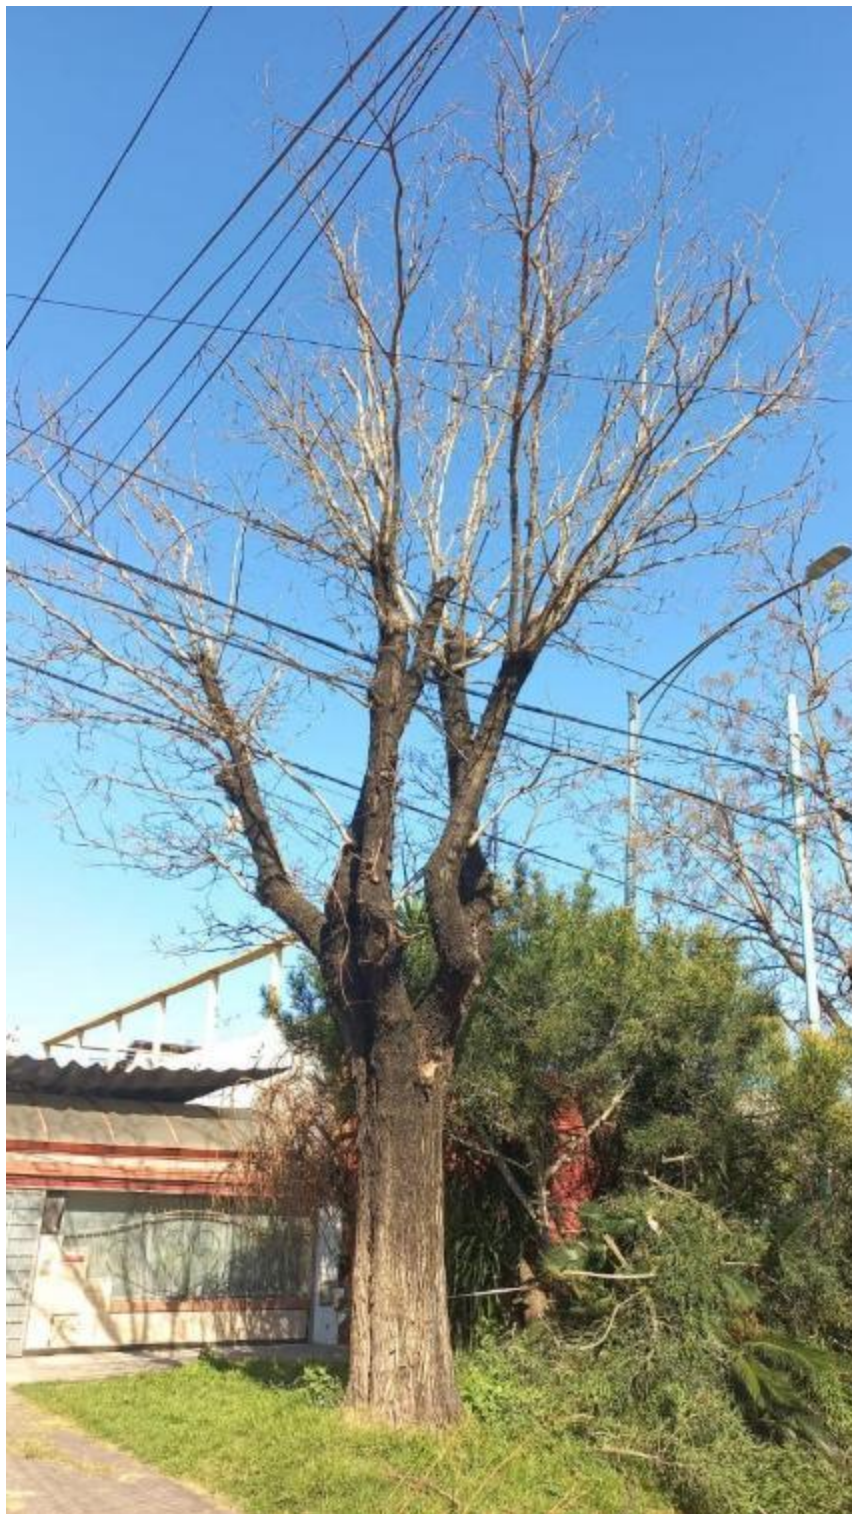
Informe N° 173

Corresponde extracción por encontrarse seco  
Sin reparación de vereda.  
PRIORIDAD MEDIA

**A: OBJETIVOS DE LA PODA**  
 Reducción de riesgo: ☐ Eliminar interferencias: ☐ Adecuación al sitio: ☐ Regulación de estructura: ☐  
**B: TIPOS DE PODA** Formación: ☐ Limpieza: ☐ Aclareo: ☐ Refaldado: ☐ Terciado: ☐  
**C: CORTE DE RAÍCES** Superficial: ☐ Profundo: ☐  
**D: TRATAMIENTO FITOSANITARIO** ☐ **E: TRASPLANTE** ☐ **F: EXTRACCIÓN** ☒

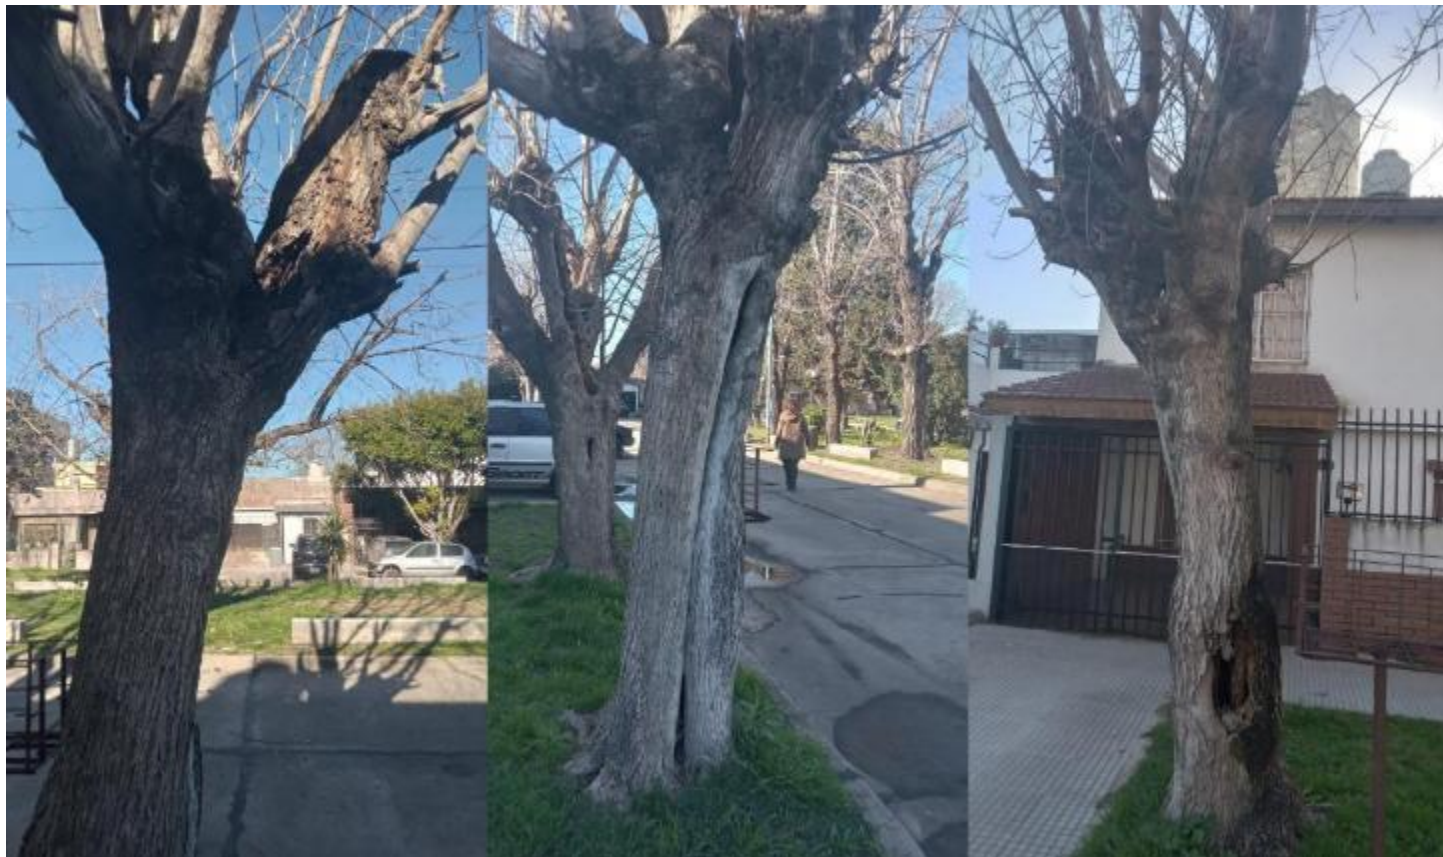
Informe N° 174

**OBSERVACIONES**  
Ejemplar presenta profundas cavidades en  
fuste y ramas principales. Tiene visibles  
fructificaciones fúngicas y un peligro inminente  
de la especie en cuestión.  
Prioridad Alta

**D: TRATAMIENTO FITOSANITARIO** ☐ **E: TRASPLANTE** ☐ **F: EXTRACCIÓN** ☒

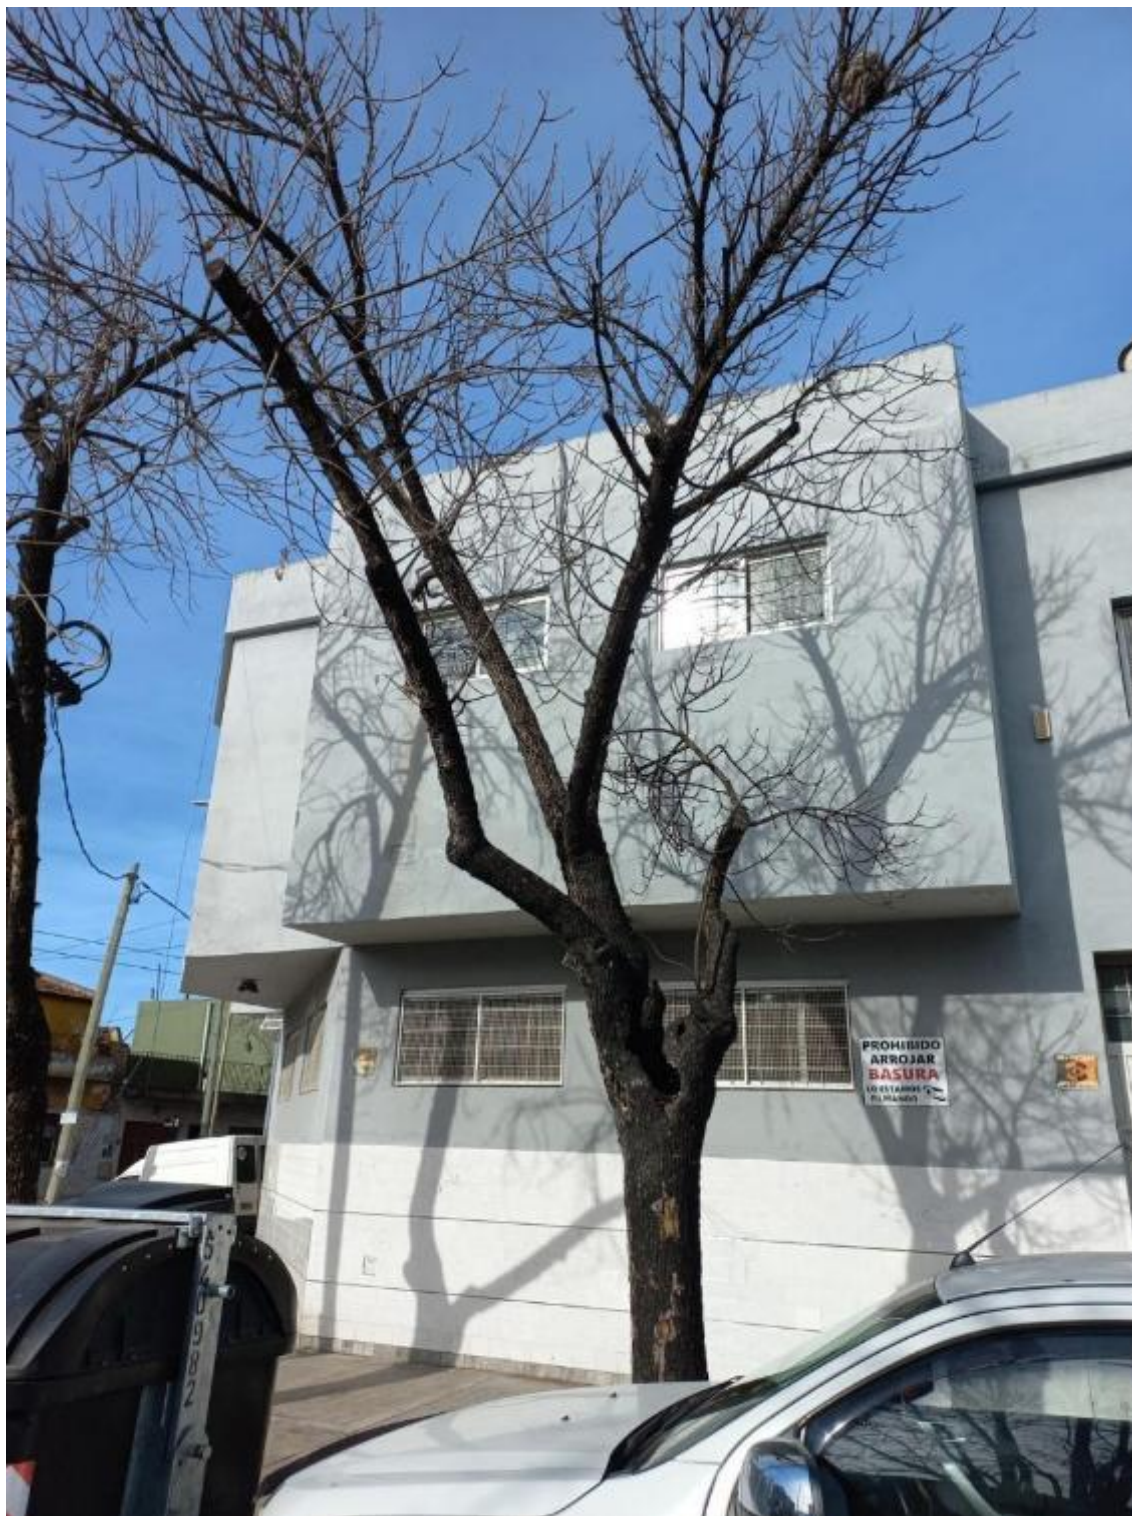
Informe N° 176

Muerto, con daño por fuego

| EXTRACCIONES CUPO SEPTIEMBRE 2025 | | | | | |
|---|---|---|---|---|---|
| ALTA | 408222415 | DE LA ROSA | 6108 LD1 | S/V | Ejemplar semiseco, con daños por fuego. |

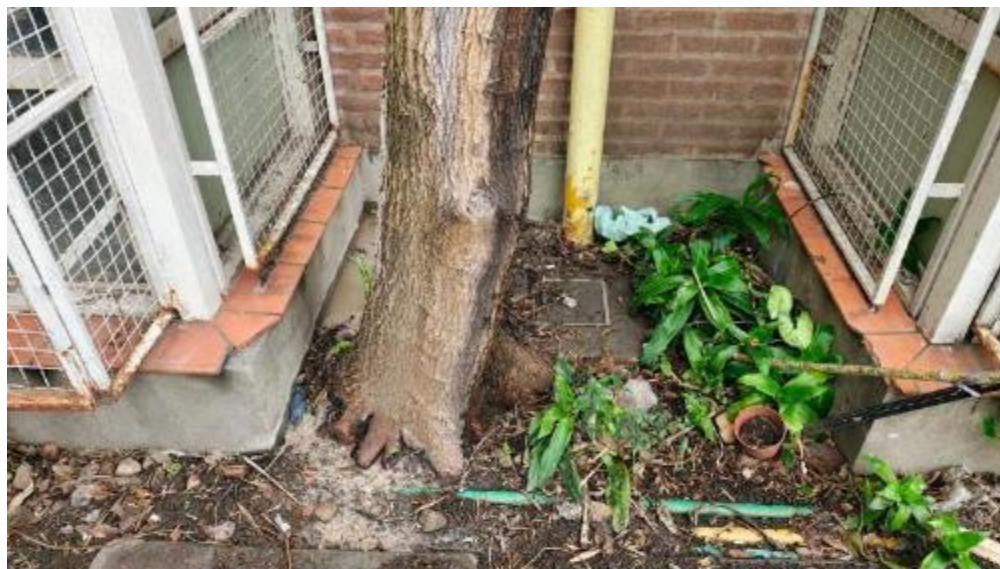
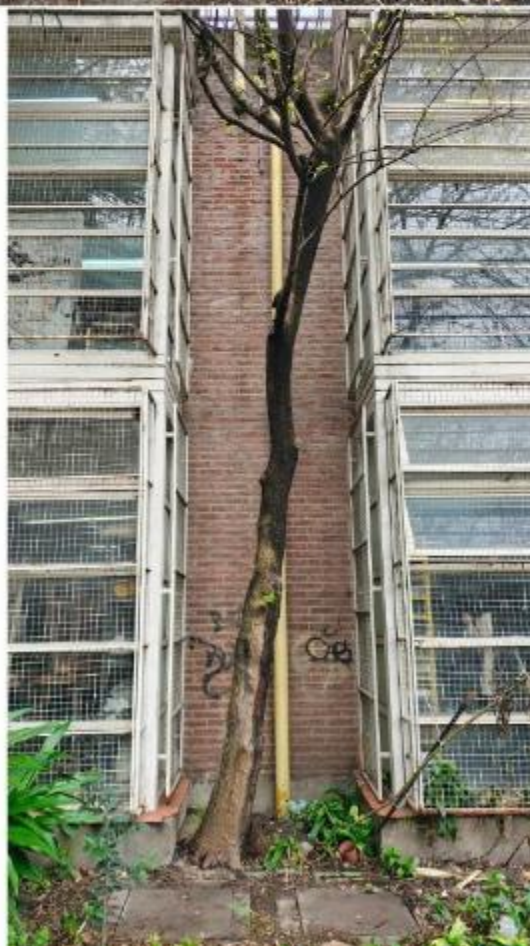
Informe N° 208

**OBSERVACIONES**  
Ejemplar produce roturas de ceños con raíces, 125  
ceños se encuentran comprometidos por cercos  
2 edificio y construcciones cercos.  
También cerca 425 ceños de 625, lo cual implica  
Peligro ante posible caída.  
Prioridad ALTA

| EXTRACCIONES CUPO SEPTIEMBRE 2025 | | | | | |
|---|---|---|---|---|---|
| MUY ALTA | 408229140 | SOLDADO DE LA FRONTERA AV. | 5155 | S/V | Ejemplar con inclinación, copa desbalanceada, que produce roturas de caños. Ubicado dentro del colegio Lola Mora. |
