## GOBIERNO DE LA CIUDAD DE BUENOS AIRES

### Resolución Presidencia Junta Comuna

**Referencia:** Resolución Extracción Arbórea. Actas 7729 a 7758. Comuna 9.

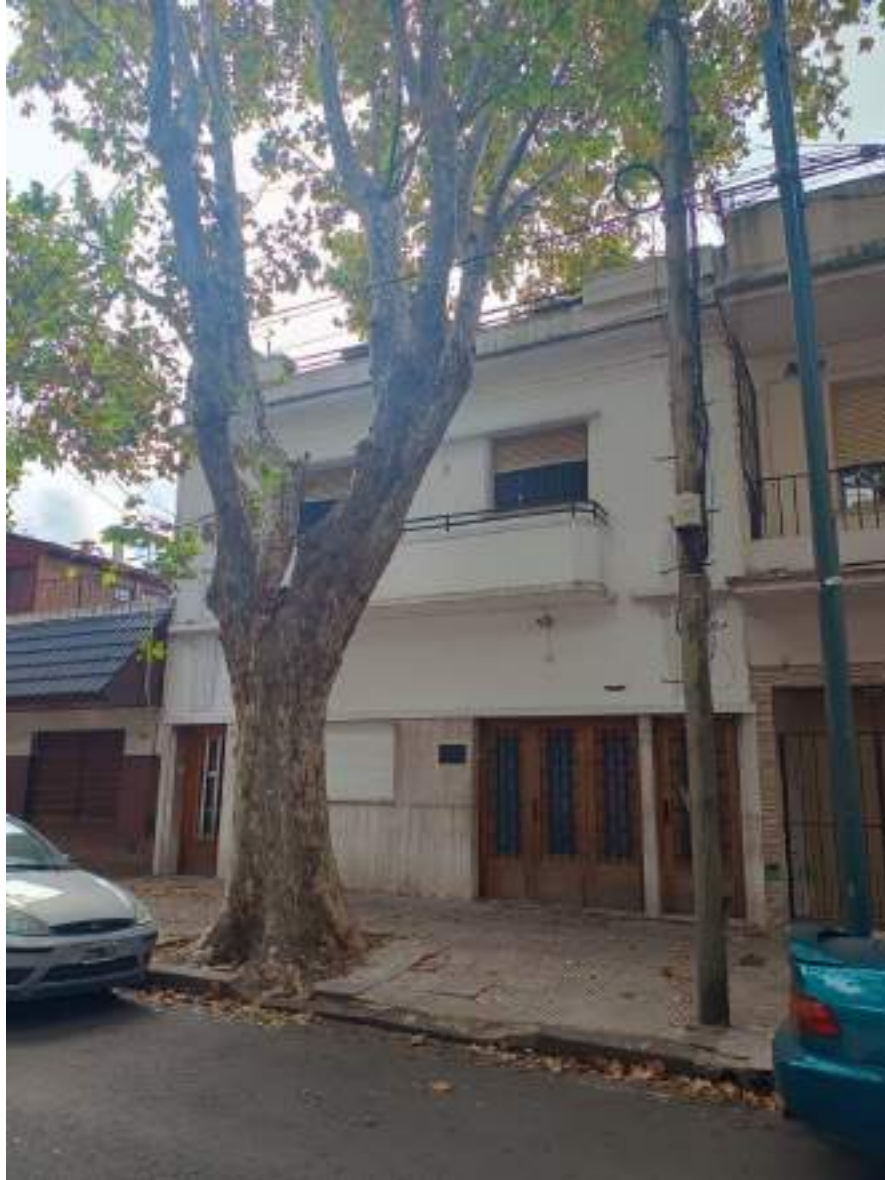
N° DE ACTA: 7729

Extracción de ejemplar levantando vereda ocasionando daño a propiedad y obstruyendo el ingreso a garage.

Desplazar plantas 2 m hacia Lado Norte para garaje 4,20 m x 4,20 m PL 4,8 m.

Reparar vereda 41 m2. Solado 64P6.

Prioridad corto plazo.

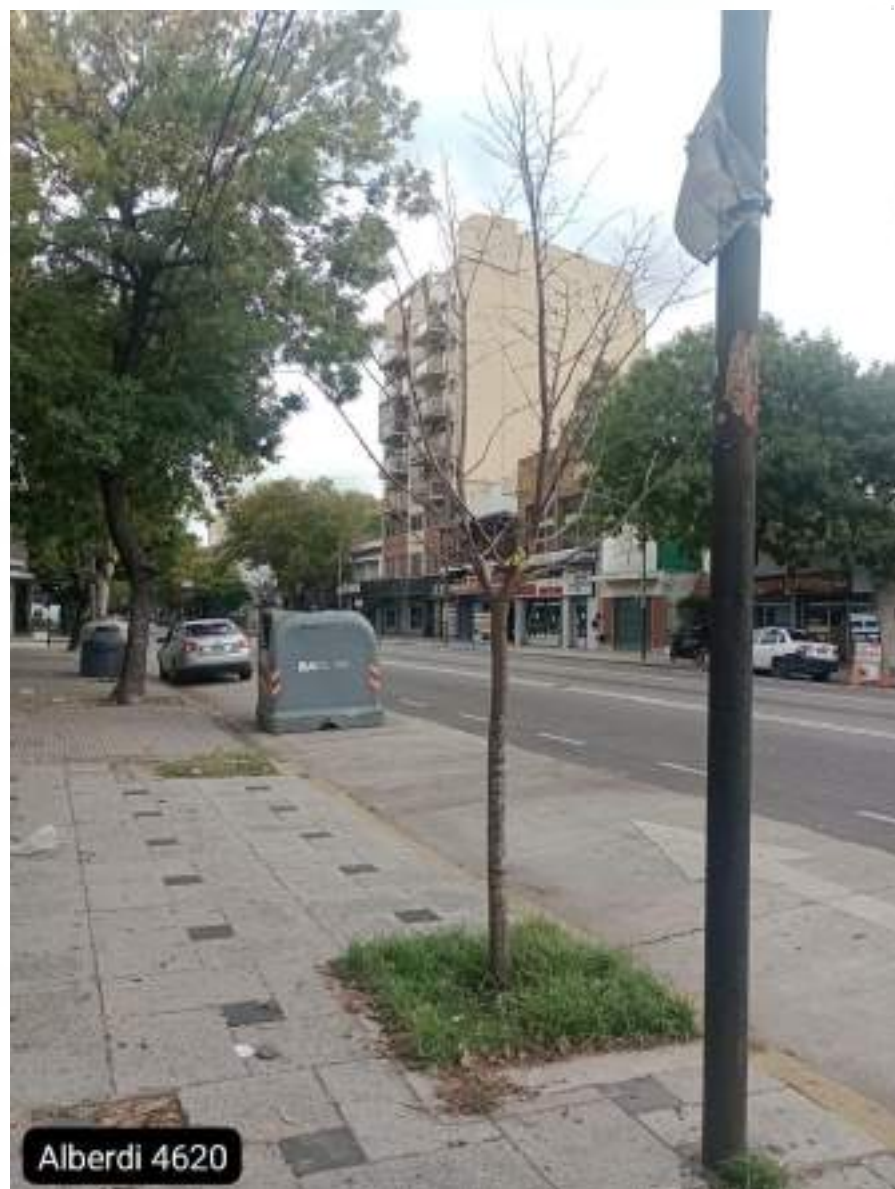
N° DE ACTA: 7730

**OBSERVACIONES** Árbol semi seco, con grietas longitudinales en fuste, irreparable.

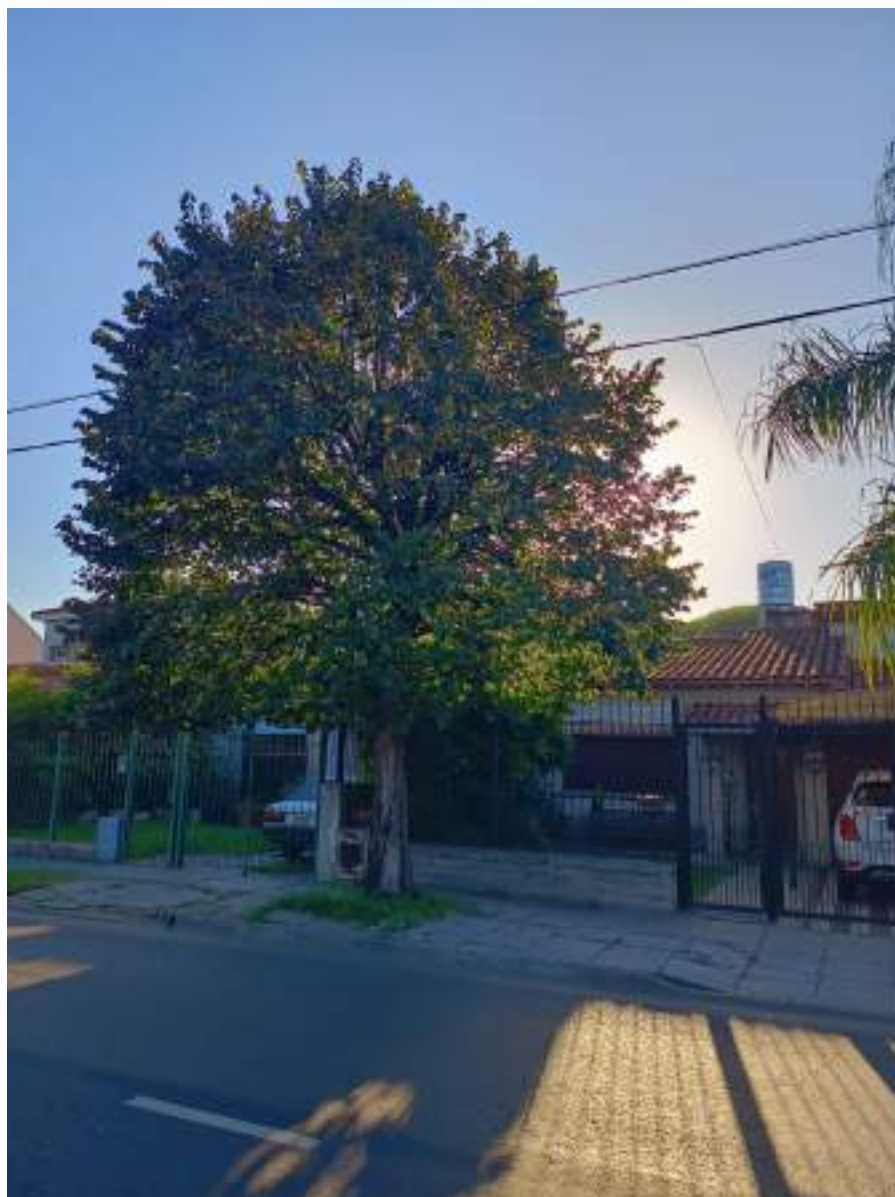
N° DE ACTA: 7731  
Informe N°

**OBSERVACIONES.** Extracción de ejemplar con descortezamiento en el fuste cercano al 40% de su perímetro, desde la base hasta la alto de la copa con daño en ramas primarias y presencia de fructificaciones fúngicas.

Plántero fuera de alineación, obstrucción de paso peatonal y daño de vereda por raíces.

Reparar Vereda 12 m<sup>2</sup> Solado 6664

Rearmar plántero (Alínea plántero nuevo) 1,2 m x 1,2 m PL 4, 8 m.

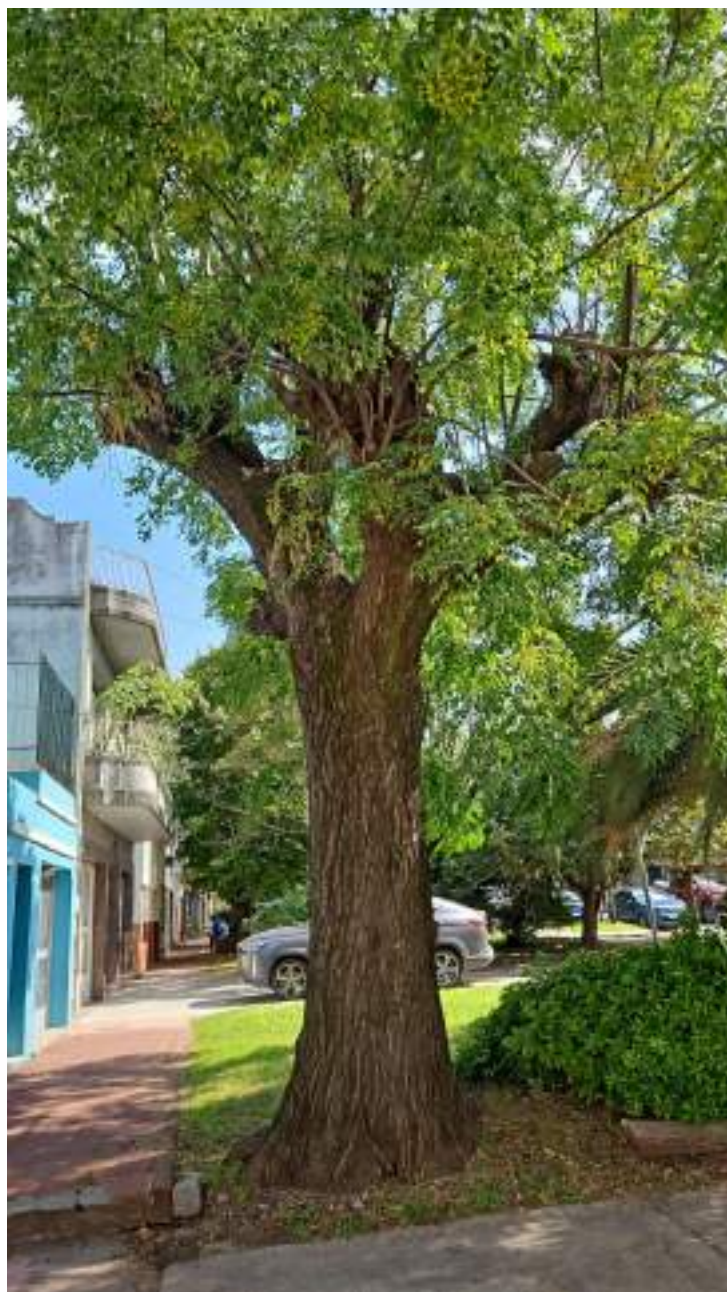
N° DE ACTA: 7732

18 ejemplar ubicado en espacio verde entre la vereda pegada a la propiedad y la vereda de la calle. Espacio nombre vereda a ingresar a la propiedad. Reparar 3 m<sup>2</sup> de vereda.

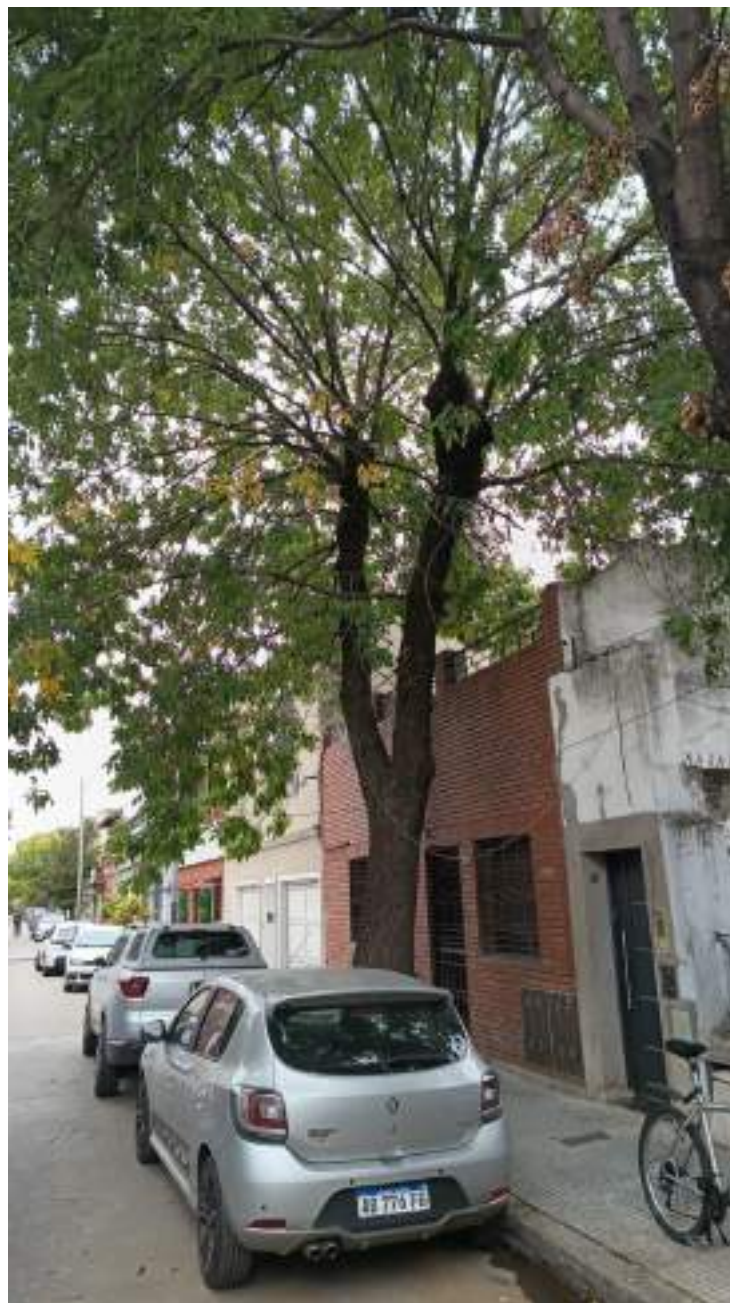
N° DE ACTA: 7739

OBSERVACIONES Solicitud de Gub. de  
Especie no apta para un ancho de vereda de 1,6m.  
CAUSA ROTURA en el Frente de Propiedad  
Impide Tránsito peatonal  
No es posible realizar el corte de raíces  
Reparación Total de vereda 14 m². Cerrar PLANTURA.  
Extracción de urgencia

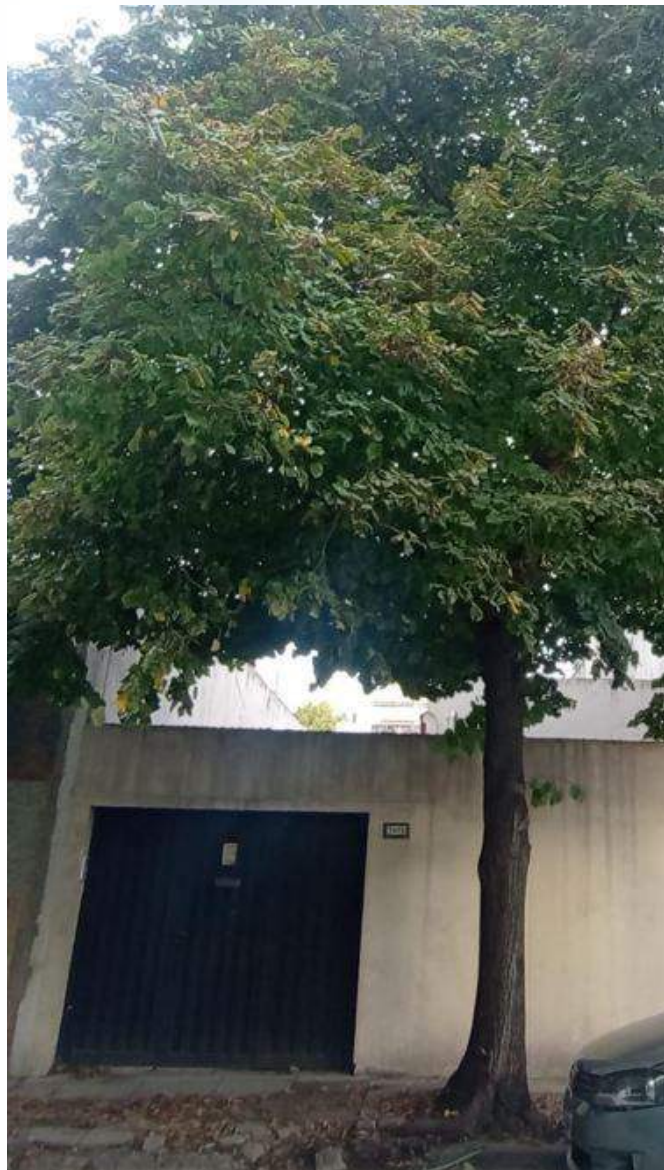
**N° DE ACTA: 7746**  
Informe N° \_\_\_\_\_

**OBSERVACIONES** espere no apta para el ancho de vereda en el que se encuentra (1,80m) Raíces expuestas, produciendo levantamientos pronunciados y roturas. No es posible realizar el corte de raíces a una distancia que no comprometa la estabilidad del ejemplar. Rehacer plantera de 9,80m x 4,20m hacia LA a una distancia mínima de 3m del garage y reparar vereda completa (post extracción).

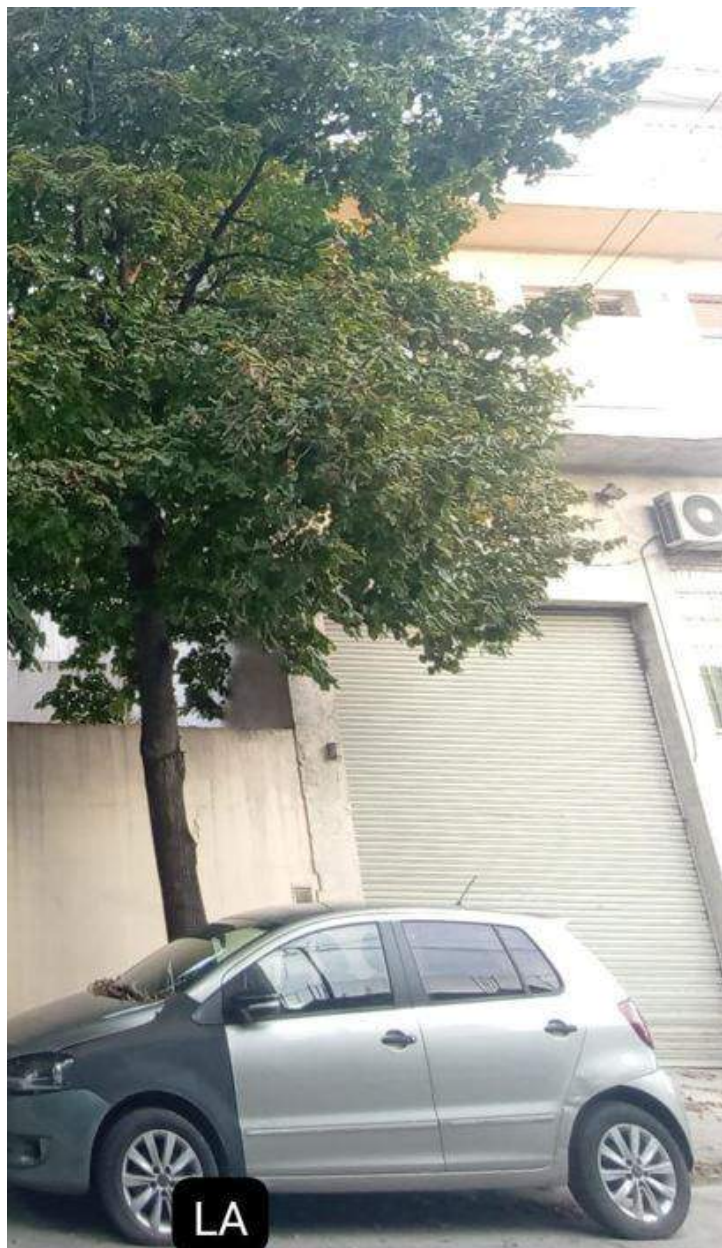
N° DE ACTA: 7747  
Informe N° \_\_\_\_\_

OBSERVACIONES Especie no apta para el ancho de vereda en el que se encuentra (1,80m). Raíces expuestas, produciendo levantamientos pronunciados y roturas. No es posible realizar el corte de raíces a una distancia que no comprometa la estabilidad del ejemplar. Cesiar plantera post extracción (ya hay otra para el mismo frente)

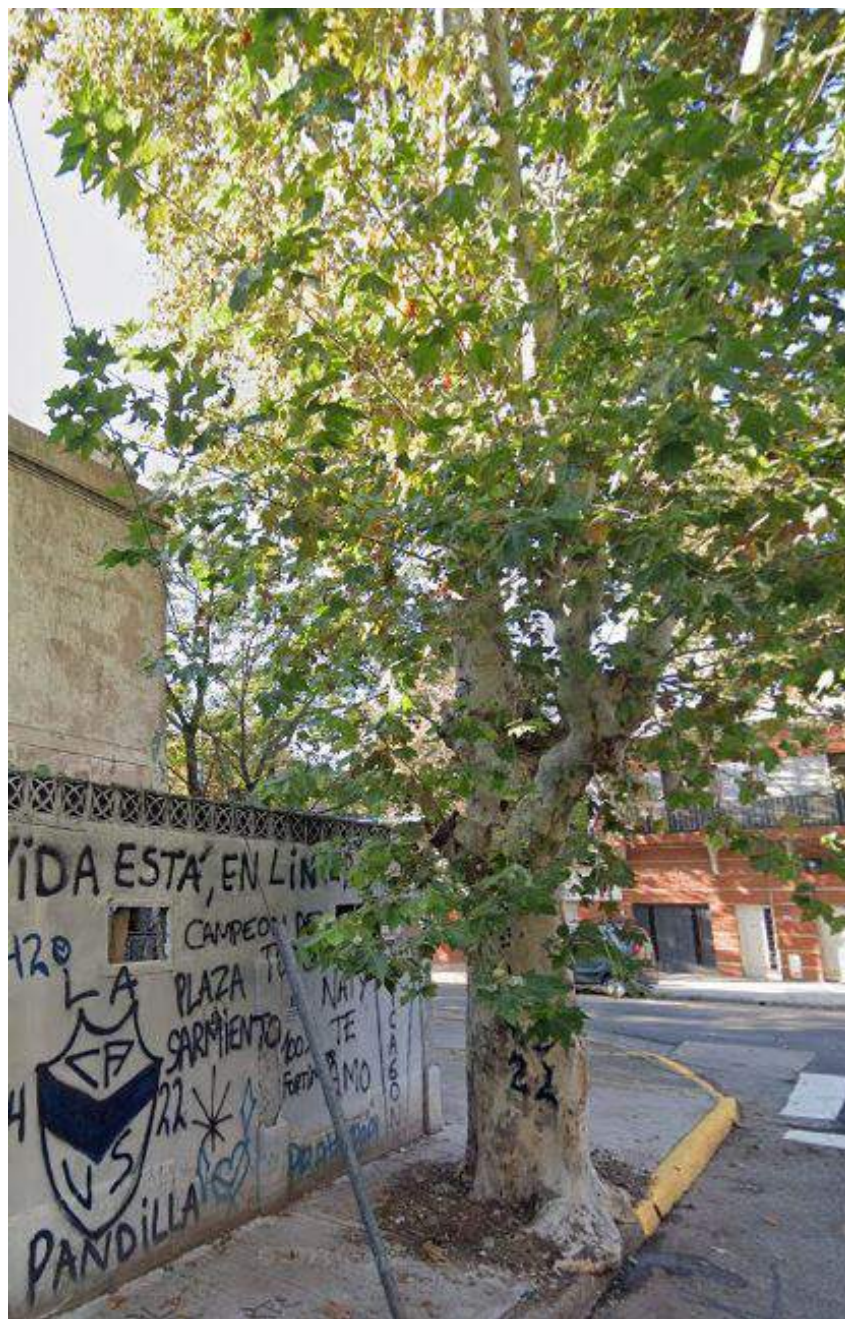
N° DE ACTA: 7754  
Informe N° \_\_\_\_\_

EL RECLAMO ENTRO CON CHAPA 700, SE REFIERE A LA CHAPA 684 LA. SE RECOMIENDA EXTRACCIÓN DEL EJEMPLAR, EL CUAL ~~PRESENTA~~ PRESENTA UN DESARROLLO DE RAÍCES QUE PRODUCE DAÑOS A LAS PROPIEDADES, Y DADO EL ANCHO DE VEREDA, NO SE RECOMIENDA EL CORTE DE RAÍCES, YA QUE PRODUCE DAÑOS EN ROZ. SE RECOMIENDA DEJAR PLANTERA EN 1,2 M X 1,2 M

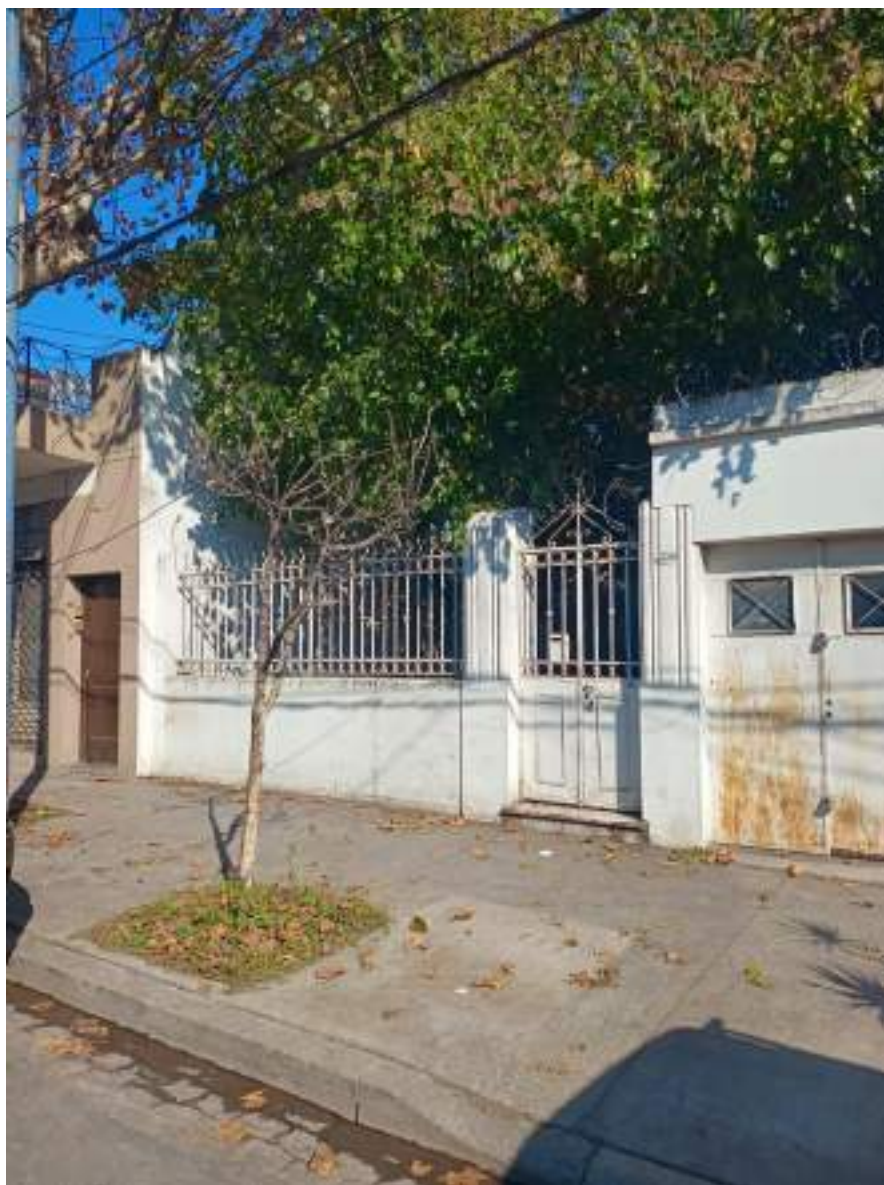
N° DE ACTA: 7755  
Informe N° \_\_\_\_\_

**OBSERVACIONES** Extracción de ejemplar muerto en pie.  
sin otros defectos importantes.  
Vereda y planteria OK.  
Procedimiento corto plazo.

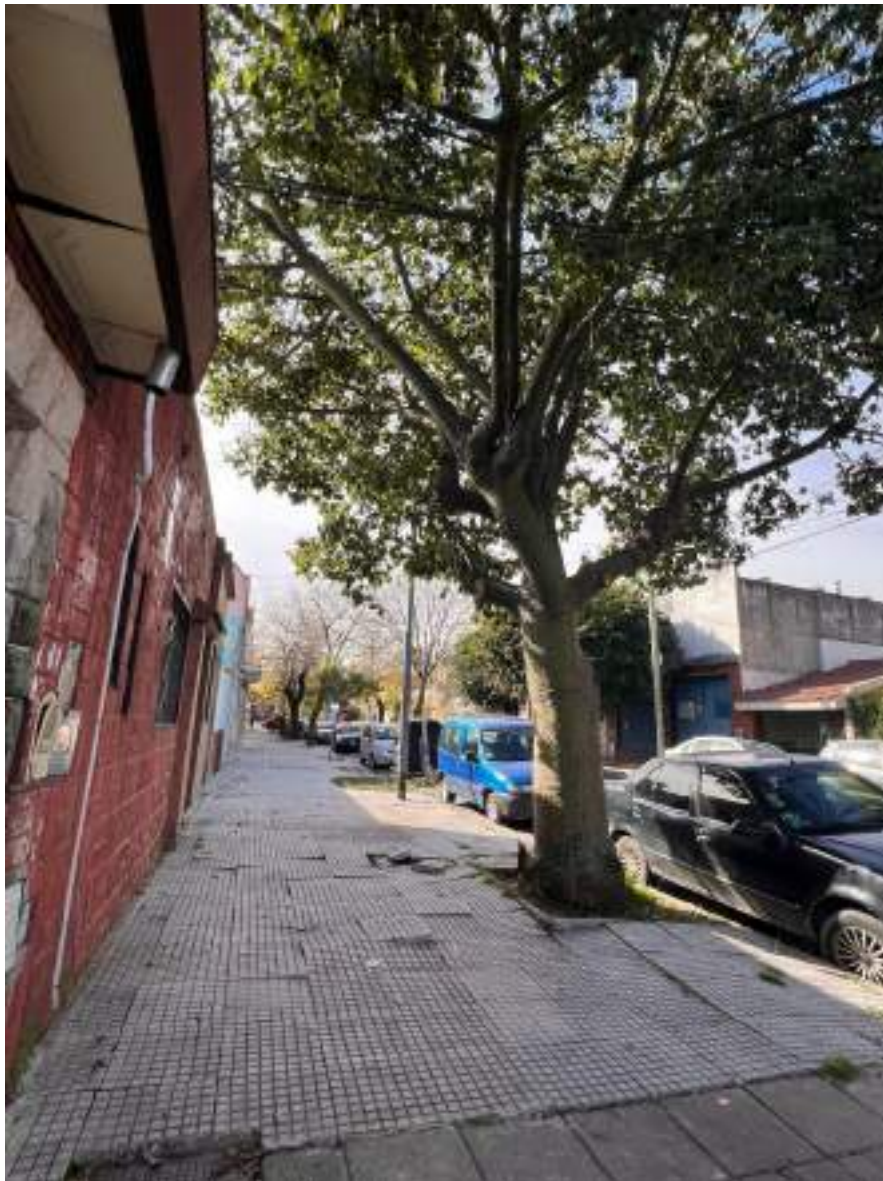
N° DE ACTA: 7758

EXTRACCIÓN DE ESPECIE NO APTA PARA ARBOLADO LINEAL QUE  
GENERA GRAN ROTURA EN VEREDA POR SUS RAÍCES.  
REPARAR 40 m<sup>2</sup> DE BABASAS. DEJAR PLANTERA 1,2 m x 1,2 m  
PARA LUEGO PLANTAR NUEVO EJEMPLAR.

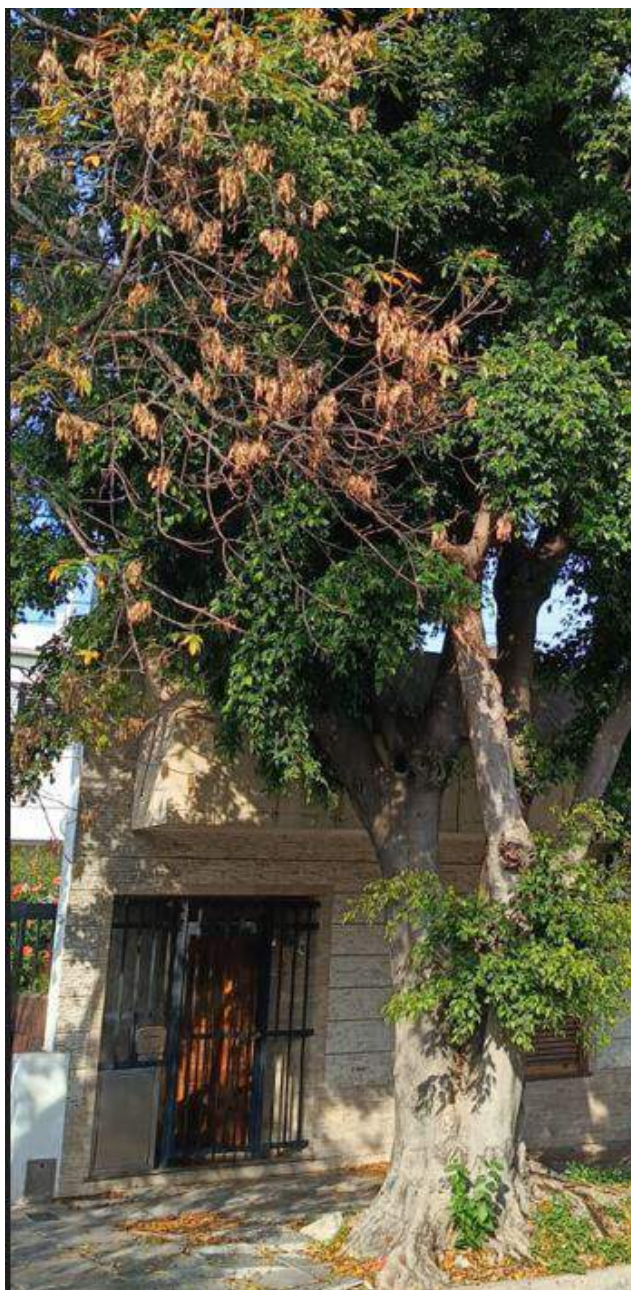
N° DE ACTA: 7760  
Informe N° \_\_\_\_\_

**OBSERVACIONES** Ref. 6958 A  
Especie nativa. Rara de vereda. Daños AL Frutificación  
Dificultad Intestabilidad perenne.  
Cerrar pluma por la luminaria  
Reparar 30 m2  
(6958 B extracción)

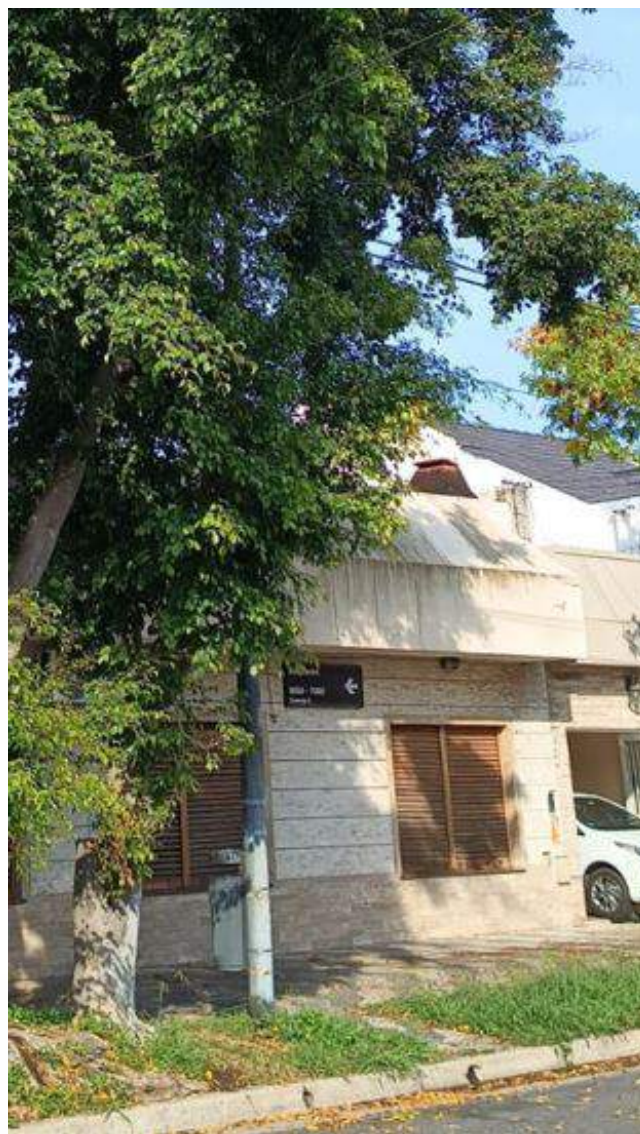
N° DE ACTA: 7761

Especie NO NPJA. Bóveda de vereda. Daños al Frente de propiedad. Dificultad transitableidad peatonal  
Cortar phytoma cv por luminaria.  
Reparar 30 m<sup>2</sup>  
(CHAPA 6958A) Extracción

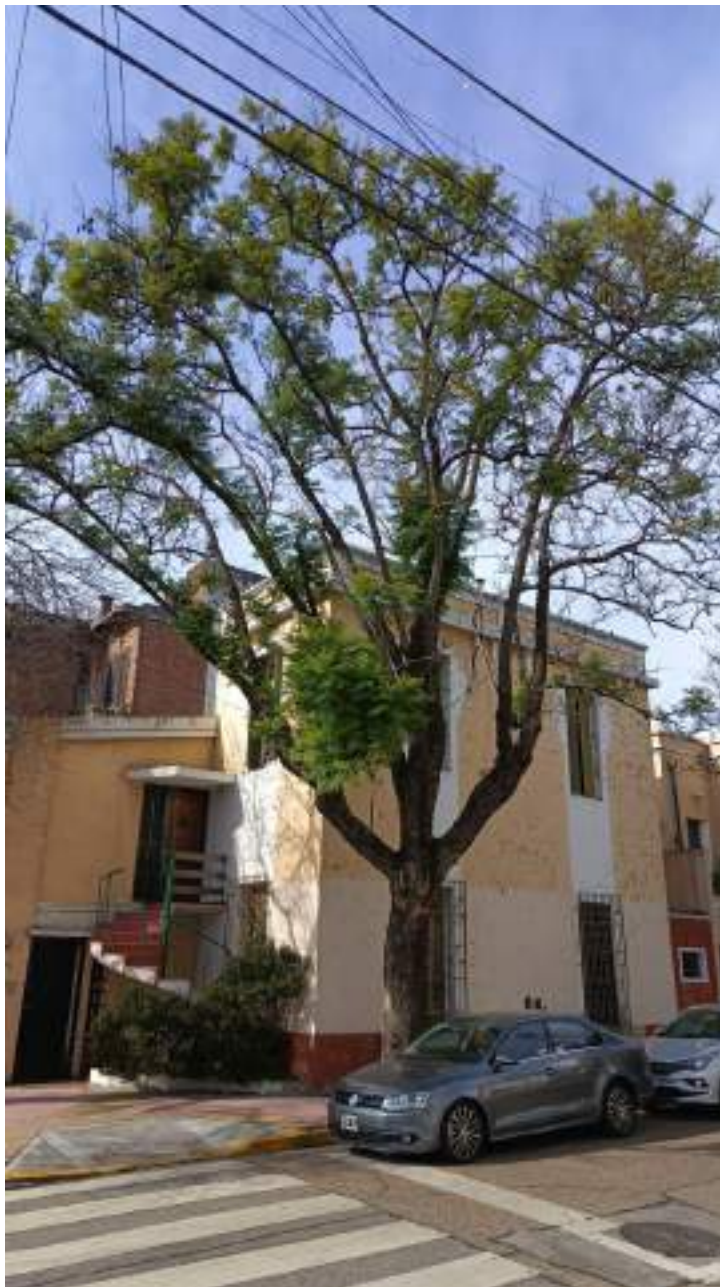
Nº DE ACTA: 7775  
Informe Nº \_\_\_\_\_

**Posición en OCHAVA (EL MIRASOL 301). Muerto de Vereda, 1,8m. Daños al frente de propiedad. Rotura, con elevación de vereda. No apta para el medio viario. Cerrar plántula y desplazarla sobre EL MIRASOL hacia L.A. Reparar 7,5 m² de vereda**
