### Resolución Presidencia Junta Comuna

Referencia: s/Autoriza Extracciones

## FICHAS PARA EXTRACCIONES (Emergencias)

**Referencia:** EX-2025-32106680- -GCABA-COMUNA11- Fichas técnicas con fotos para Extracción de especies arbóreas de emergencia

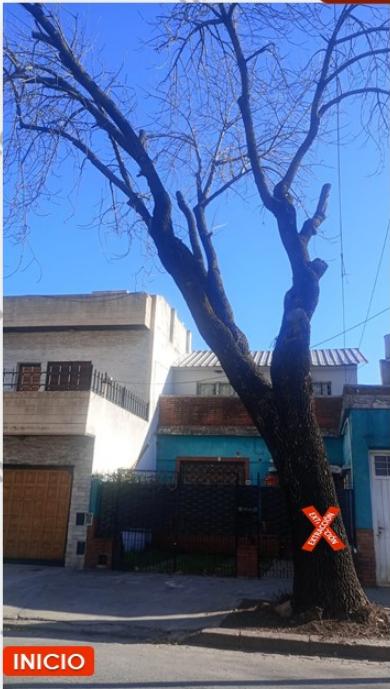
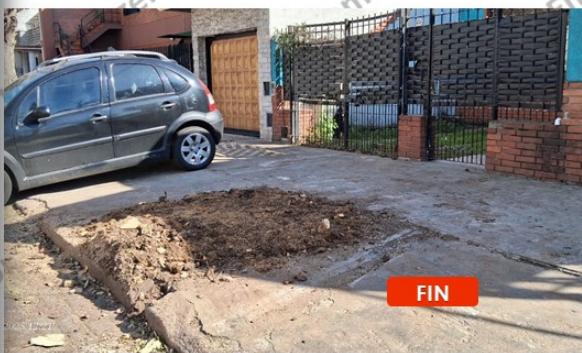
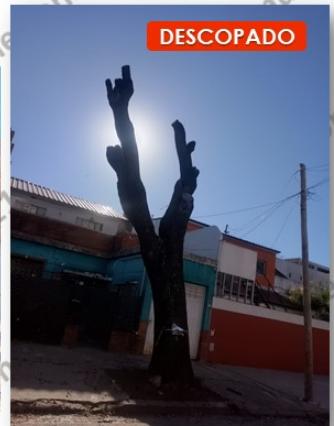
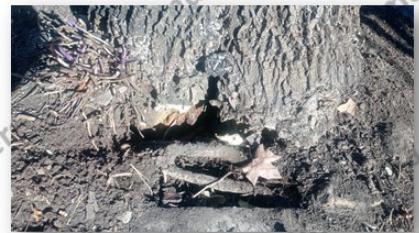
CARLOS ANTONIO LÓPEZ 4315

**UBICACIÓN DEL ÁRBOL** Especie botánica **Fresno**  
 Calle **Carlos Antonio López** N° **4315**  Árbol Seco  Árbol Semi Seco

Altura aprox. (m) **10** DAP (cm) **60** Inclinación: SI / NO  Mayor a 40°  Menor a 40°  
 Orientación de la inclinación  Hacia la calle  Hacia la propiedad  Hacia el largo de la vereda  
 Descopado  Descopado y brotado  Copa desbalanceada

Árbol decrepito. Cavidad prominente en la base del fuste. Presenta inestabilidad con oscilación.  
**EMERGENCIA.**

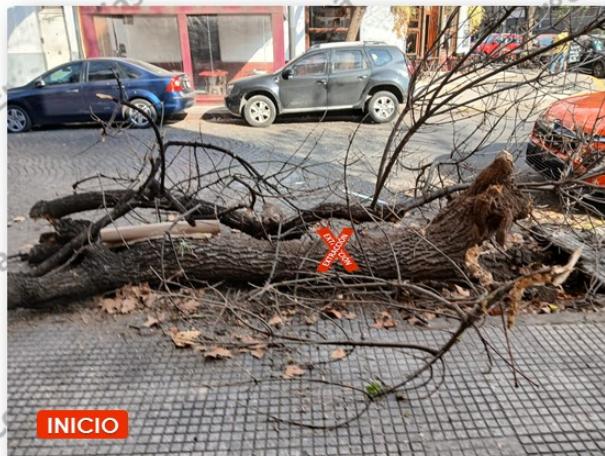
INICIO

Calle **CONDARCO** N° **1493**  Árbol Seco  Árbol Semi Seco

Altura aprox. (m) **8** DAP (cm) **40** Inclinación: NO  Mayor a 40°  Menor a 40°

EXTRACCIÓN DE EMERGENCIA - ÁRBOL CAÍDO

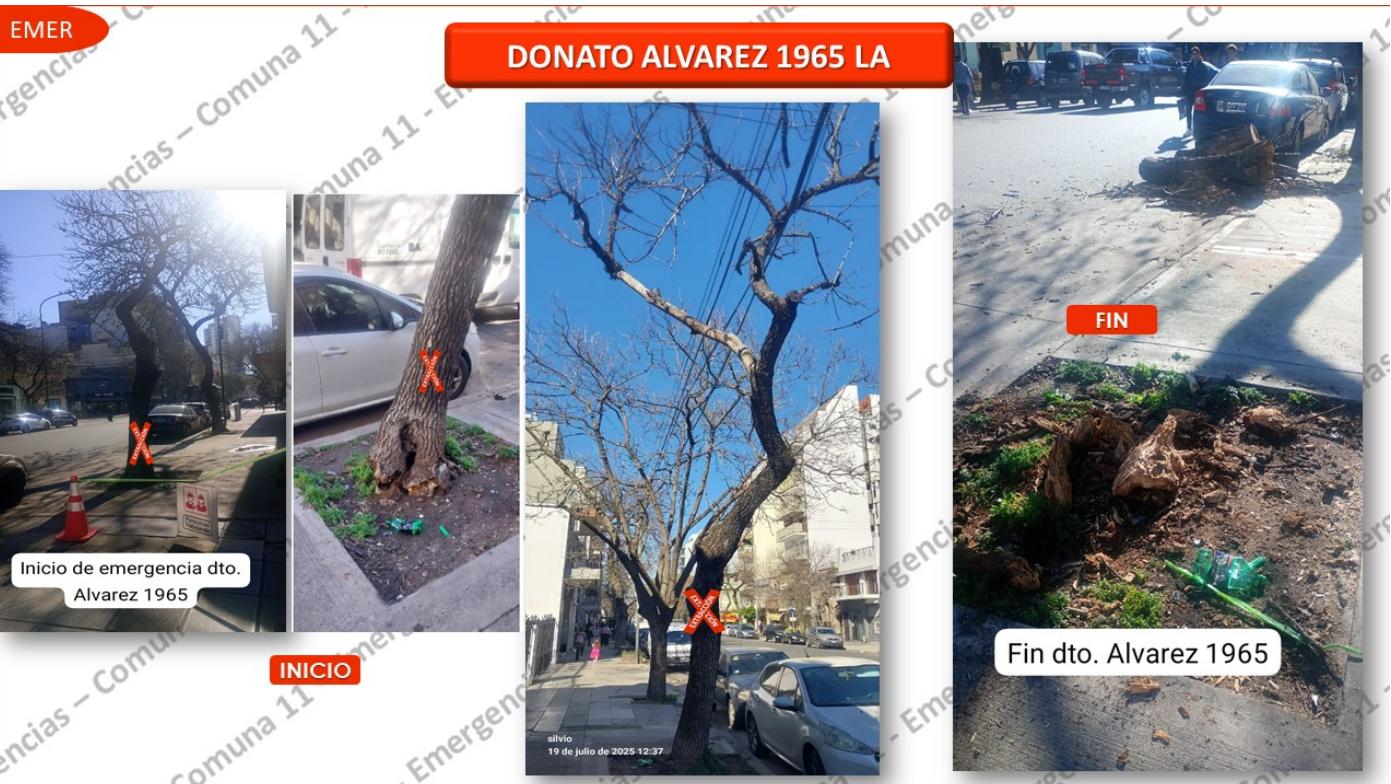
IMAGEN DEL EJEMPLAR

DONATO ALVAREZ

Altura aprox. (m) 11 DAP (cm) 60 Inclinación: SI  Mayor a 40°  Menor a 40°

EXTRACCIÓN DE EMERGENCIA - ÁRBOL CON RIESGO DE CAÍDA
