Referencia: S/Convalida extracción de ejemplares arbóreos, agosto 2025.

Planilla de Inspección de árboles - EXTRACCIONES

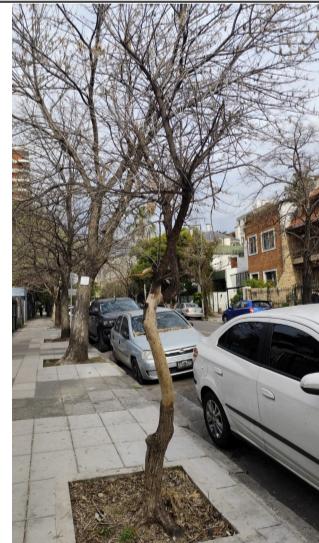
ESPECIE	NOMBRE CIENTÍFICO	No identificado	D.A.P. (cm)	10	UBICACIÓN	CALLE	Freire, Ramon, Cap. Gral.
	NOMBRE COMÚN	No identificado	ALTURA (m)	3		CHAPA	1977

OBSERVACIONES	EJEMPLAR CON RIESGO DE CAÍDA.					
---------------	-------------------------------	--	--	--	--	--

A. OBJETIVOS DE LA PODA		REDUCCIÓN DE RIESGO		ELIMINAR INTERFERENCIAS		
		ADECUACIÓN AL SITIO		REGULACIÓN DE LA ESTRUCTURA		
B. TIPOS DE PODA		FORMACIÓN	LIMPIEZA	ACLAREO	REFALDADO	TERCIADO
C. CORTE DE RAÍCES		SUPERFICIAL		PROFUNDO		
D. TRATAMIENTO FITOSANITARIO			E. TRANSPLANTE		F. EXTRACCIÓN	X

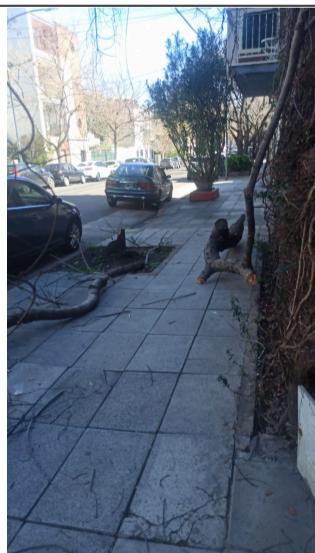
ESPECIE	NOMBRE CIENTÍFICO	No identificado	D.A.P. (cm)	20	UBICACIÓN	CALLE	Conesa
	NOMBRE COMÚN	No identificado		ALTURA (m)		3

OBSERVACIONES	EJEMPLAR CAÍDO.						
---------------	-----------------	--	--	--	--	--	--

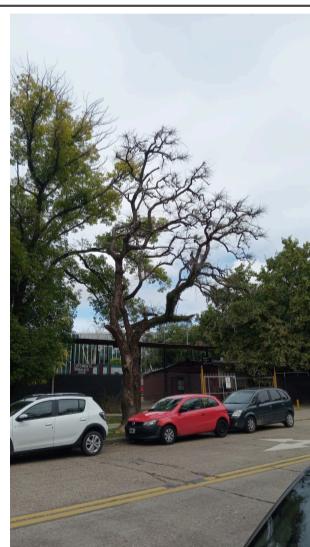
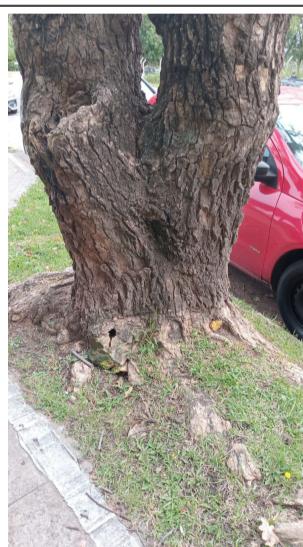
ESPECIE	NOMBRE CIENTÍFICO	Ceiba sp.	D.A.P. (cm)	80	UBICACIÓN	CALLE	Guiraldes, Int.
	NOMBRE COMÚN	30	ALTURA (m)	10		CHAPA	2620

OBSERVACIONES	EJEMPLAR SECO, SE RECOMIENDA EXTRACCIÓN.					
---------------	--	--	--	--	--	--

A. OBJETIVOS DE LA PODA	REDUCCIÓN DE RIESGO		ELIMINAR INTERFERENCIAS		REGULACIÓN DE LA ESTRUCTURA	
		ADECUACIÓN AL SITIO				
B. TIPOS DE PODA	FORMACIÓN	LIMPIEZA	ACLAREO		REFALDADO	
C. CORTE DE RAÍCES	SUPERFICIAL		PROFUNDO			
D. TRATAMIENTO FITOSANITARIO		E. TRANSPLANTE			F. EXTRACCIÓN	X

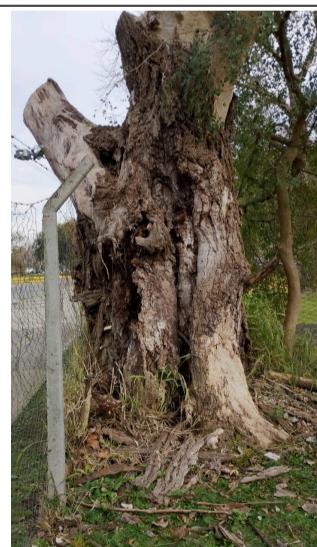
ESPECIE	NOMBRE CIENTÍFICO	Populus alba	D.A.P. (cm)	90	UBICACIÓN	CALLE	Guiraldes, Int.
	NOMBRE COMÚN	30	ALTURA (m)	10		CHAPA	2620

OBSERVACIONES	EJEMPLAR SECO, SE RECOMIENDA EXTRACCIÓN.					
---------------	--	--	--	--	--	--

A. OBJETIVOS DE LA PODA	REDUCCIÓN DE RIESGO		ELIMINAR INTERFERENCIAS		REGULACIÓN DE LA ESTRUCTURA	
		ADECUACIÓN AL SITIO				
B. TIPOS DE PODA	FORMACIÓN	LIMPIEZA	ACLAREO		REFALDADO	
C. CORTE DE RAÍCES	SUPERFICIAL		PROFUNDO			
D. TRATAMIENTO FITOSANITARIO			E. TRANSPLANTE		F. EXTRACCIÓN	X

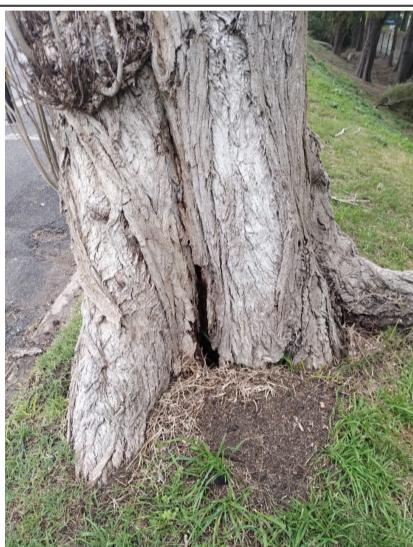
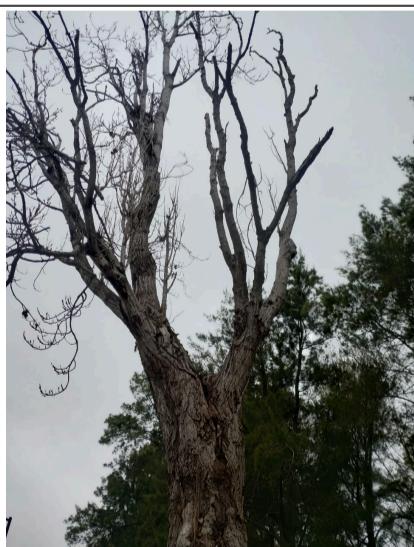
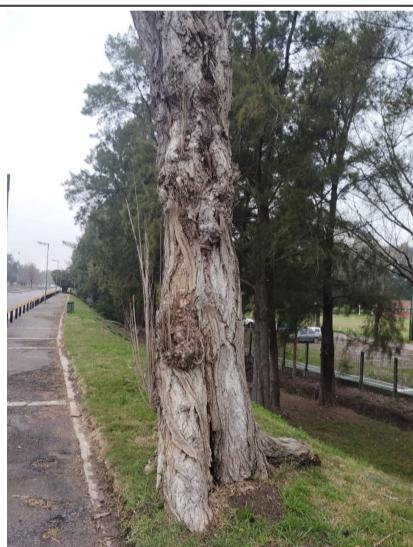
ESPECIE	NOMBRE CIENTÍFICO	Populus sp.	D.A.P. (cm)	40	UBICACIÓN	CALLE	Cantilo, Int.		
	NOMBRE COMÚN	Álamo	ALTURA (m)	12		CHAPA	S/N	REF	Parque de los Niños

OBSERVACIONES	EJEMPLAR CAÍDO.							
---------------	-----------------	--	--	--	--	--	--	--

A. OBJETIVOS DE LA PODA	REDUCCIÓN DE RIESGO		ELIMINAR INTERFERENCIAS		REGULACIÓN DE LA ESTRUCTURA			
		ADECUACIÓN AL SITIO						
B. TIPOS DE PODA	FORMACIÓN	LIMPIEZA	ACLAREO		REFALDADO		TERCIADO	
C. CORTE DE RAÍCES	SUPERFICIAL		PROFUNDO					
D. TRATAMIENTO FITOSANITARIO			E. TRANSPLANTE		F. EXTRACCIÓN	X

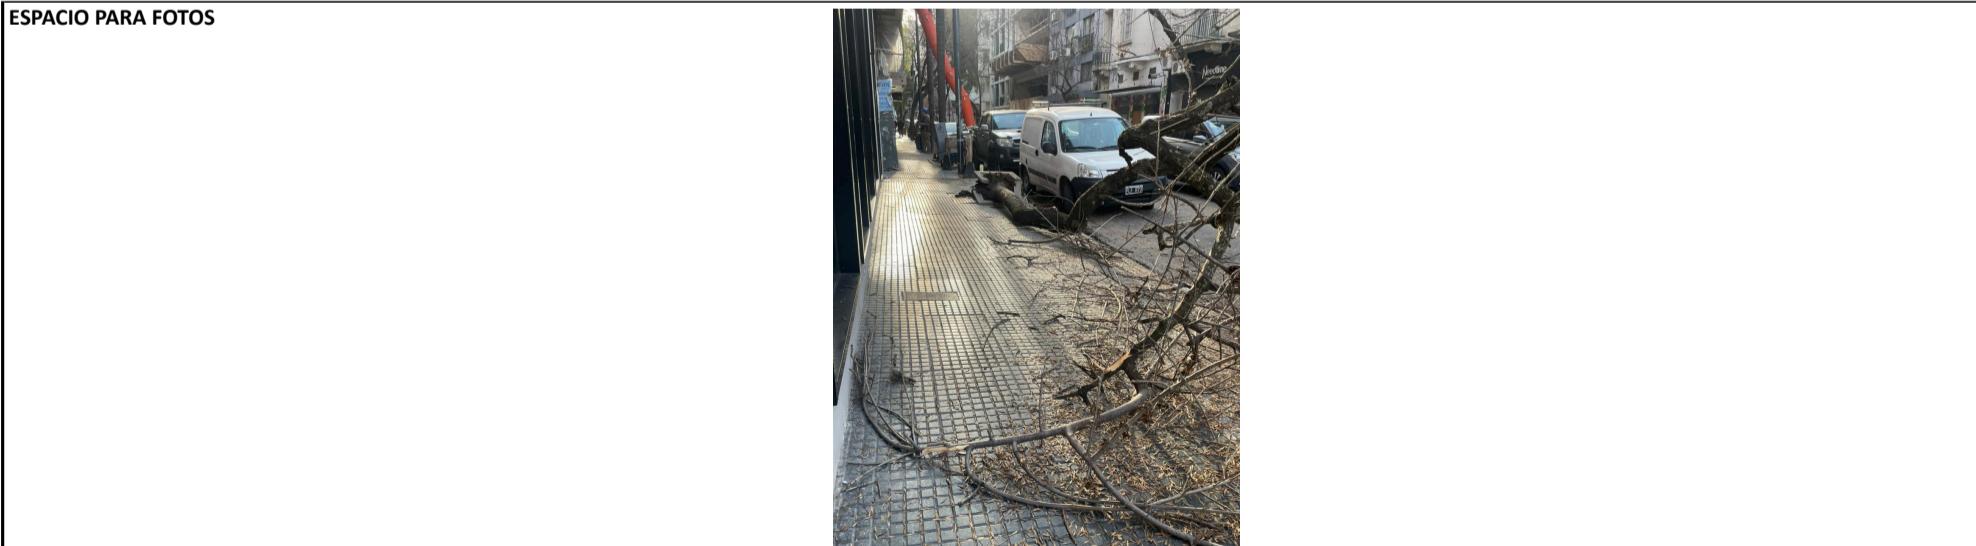
ESPECIE	NOMBRE CIENTÍFICO	Fraxinus sp.	D.A.P. (cm)	20	UBICACIÓN	CALLE	Sucre, Antonio Jose De, Mcal.
	NOMBRE COMÚN	Fresno	ALTURA (m)	9		CHAPA	2347

OBSERVACIONES	EJEMPLAR CAÍDO.
---------------	-----------------

A. OBJETIVOS DE LA PODA		REDUCCIÓN DE RIESGO		ELIMINAR INTERFERENCIAS			
		ADECUACIÓN AL SITIO		REGULACIÓN DE LA ESTRUCTURA			
B. TIPOS DE PODA		FORMACIÓN	LIMPIEZA	ACLAREO		REFALDADO	TERCIADO
C. CORTE DE RAÍCES		SUPERFICIAL		PROFUNDO			
D. TRATAMIENTO FITOSANITARIO			E. TRANSPLANTE			F. EXTRACCIÓN	X
