### Resolución comunal

**Referencia:** Convalida extracción de ejemplar arbóreo N° 5/25 - MANTELECTRIC I.C.I.S.A.-

## RESOLUCION 5/25 (CONVALIDACIÓN)

## PLANILLA DE INSPECCION DE ARBOLES

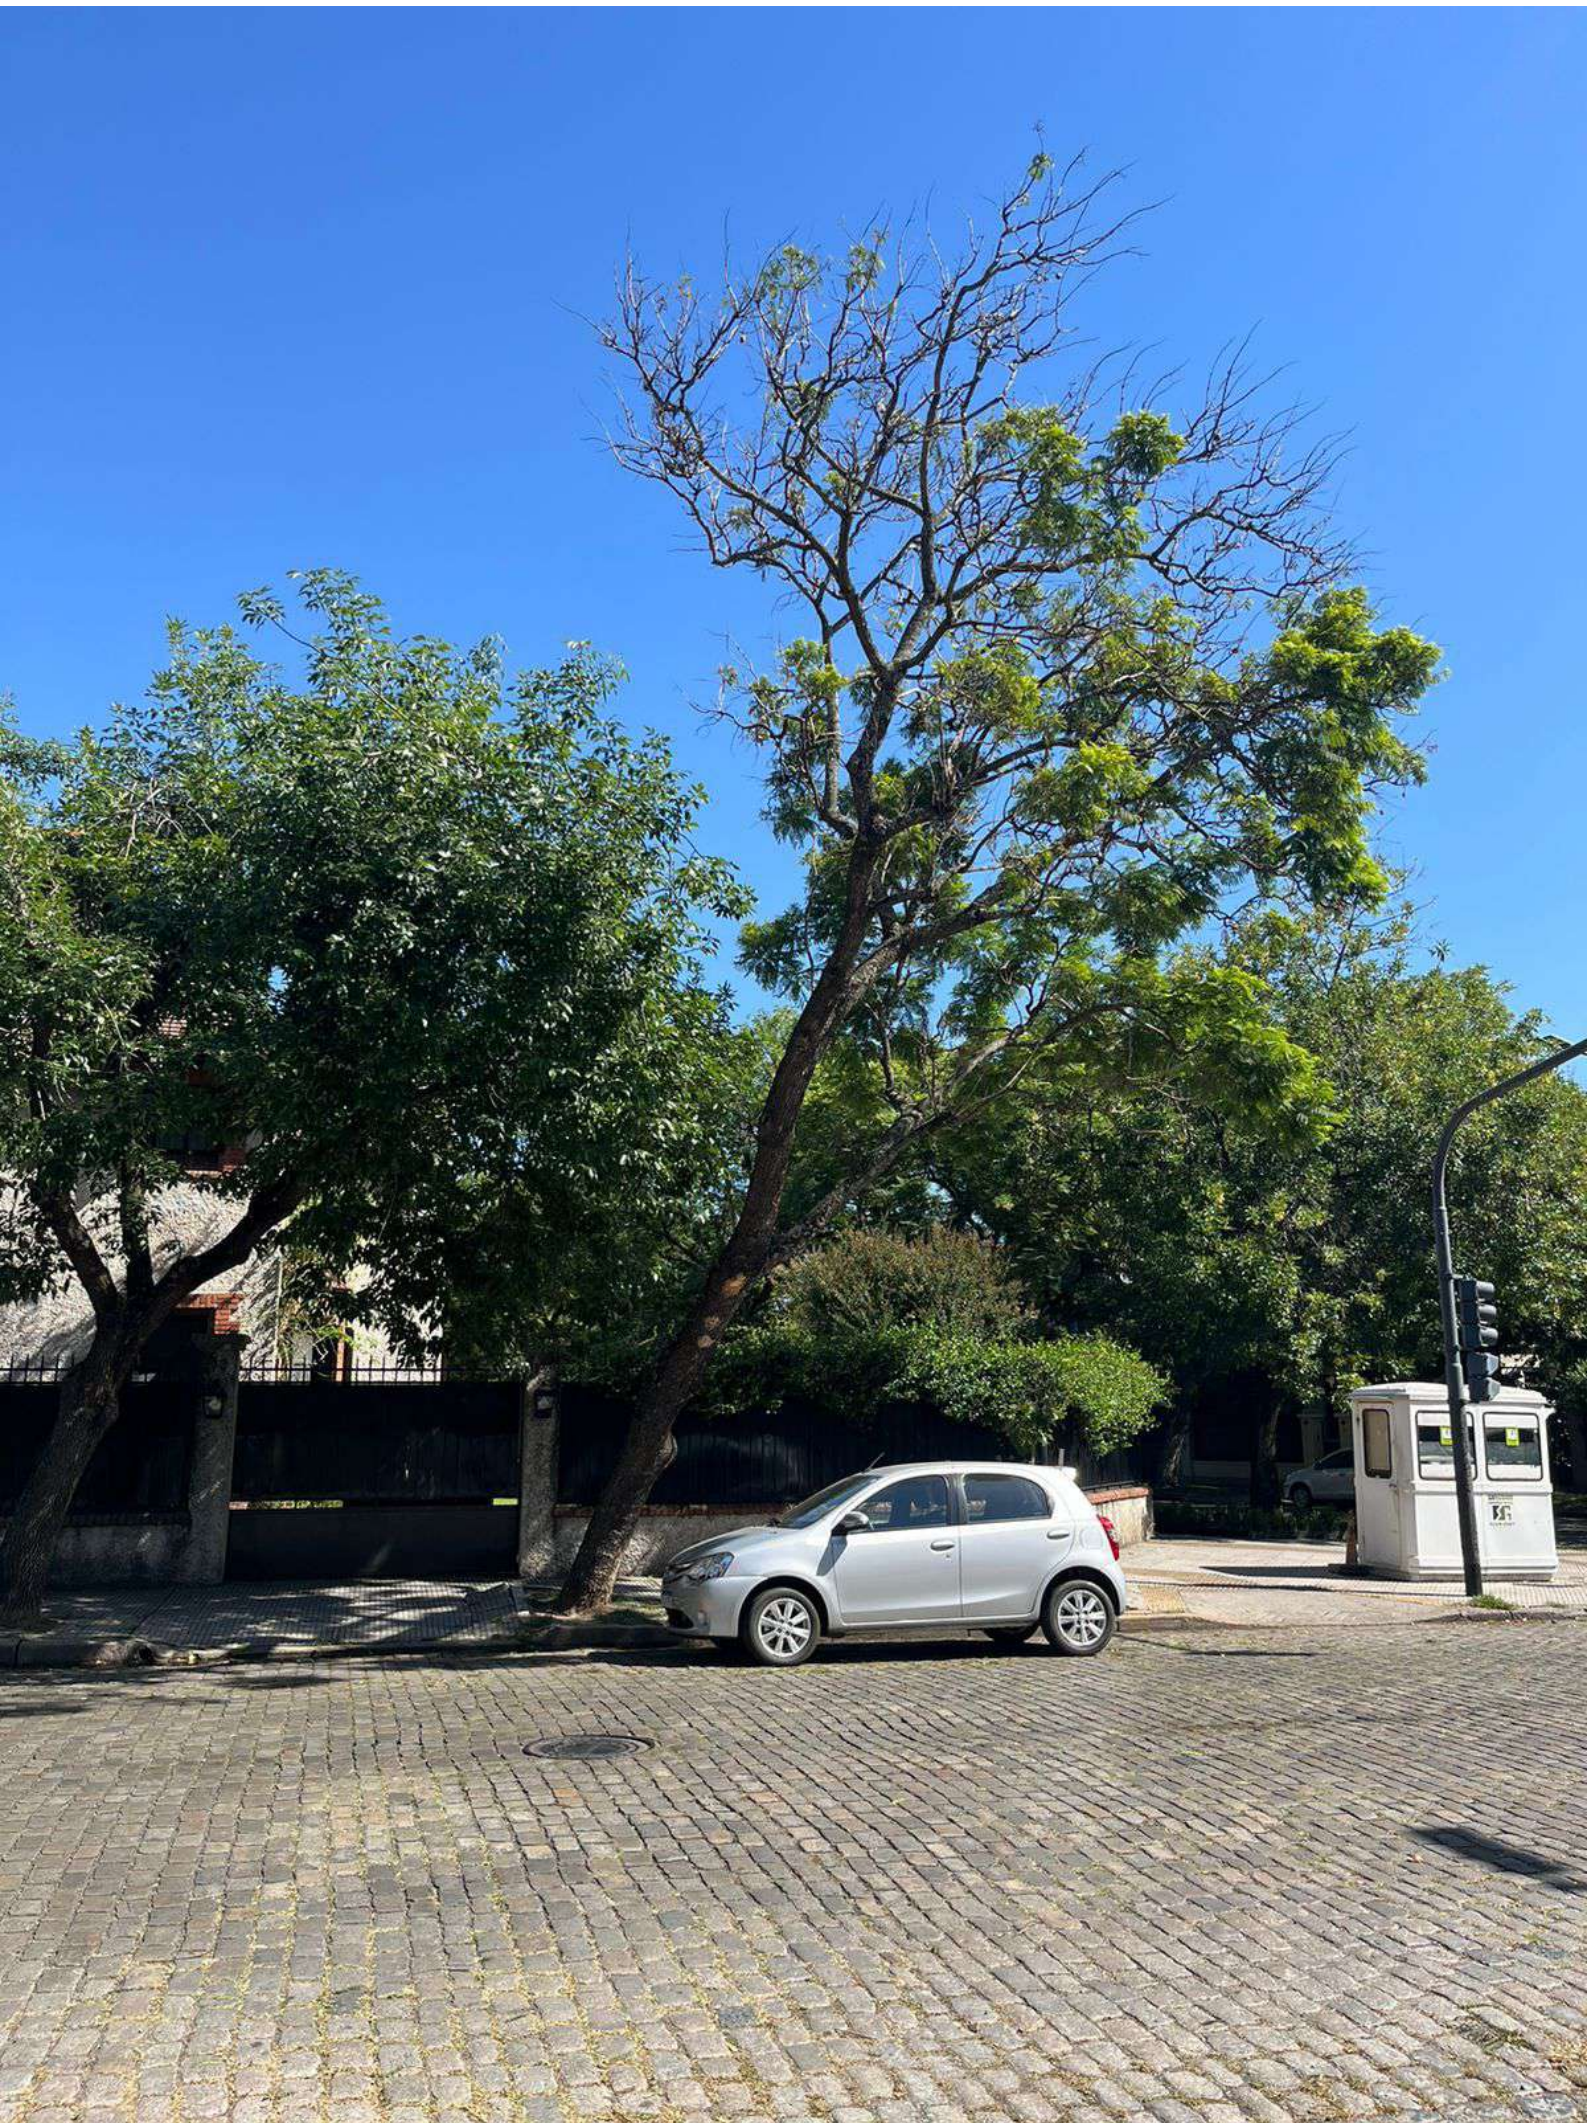
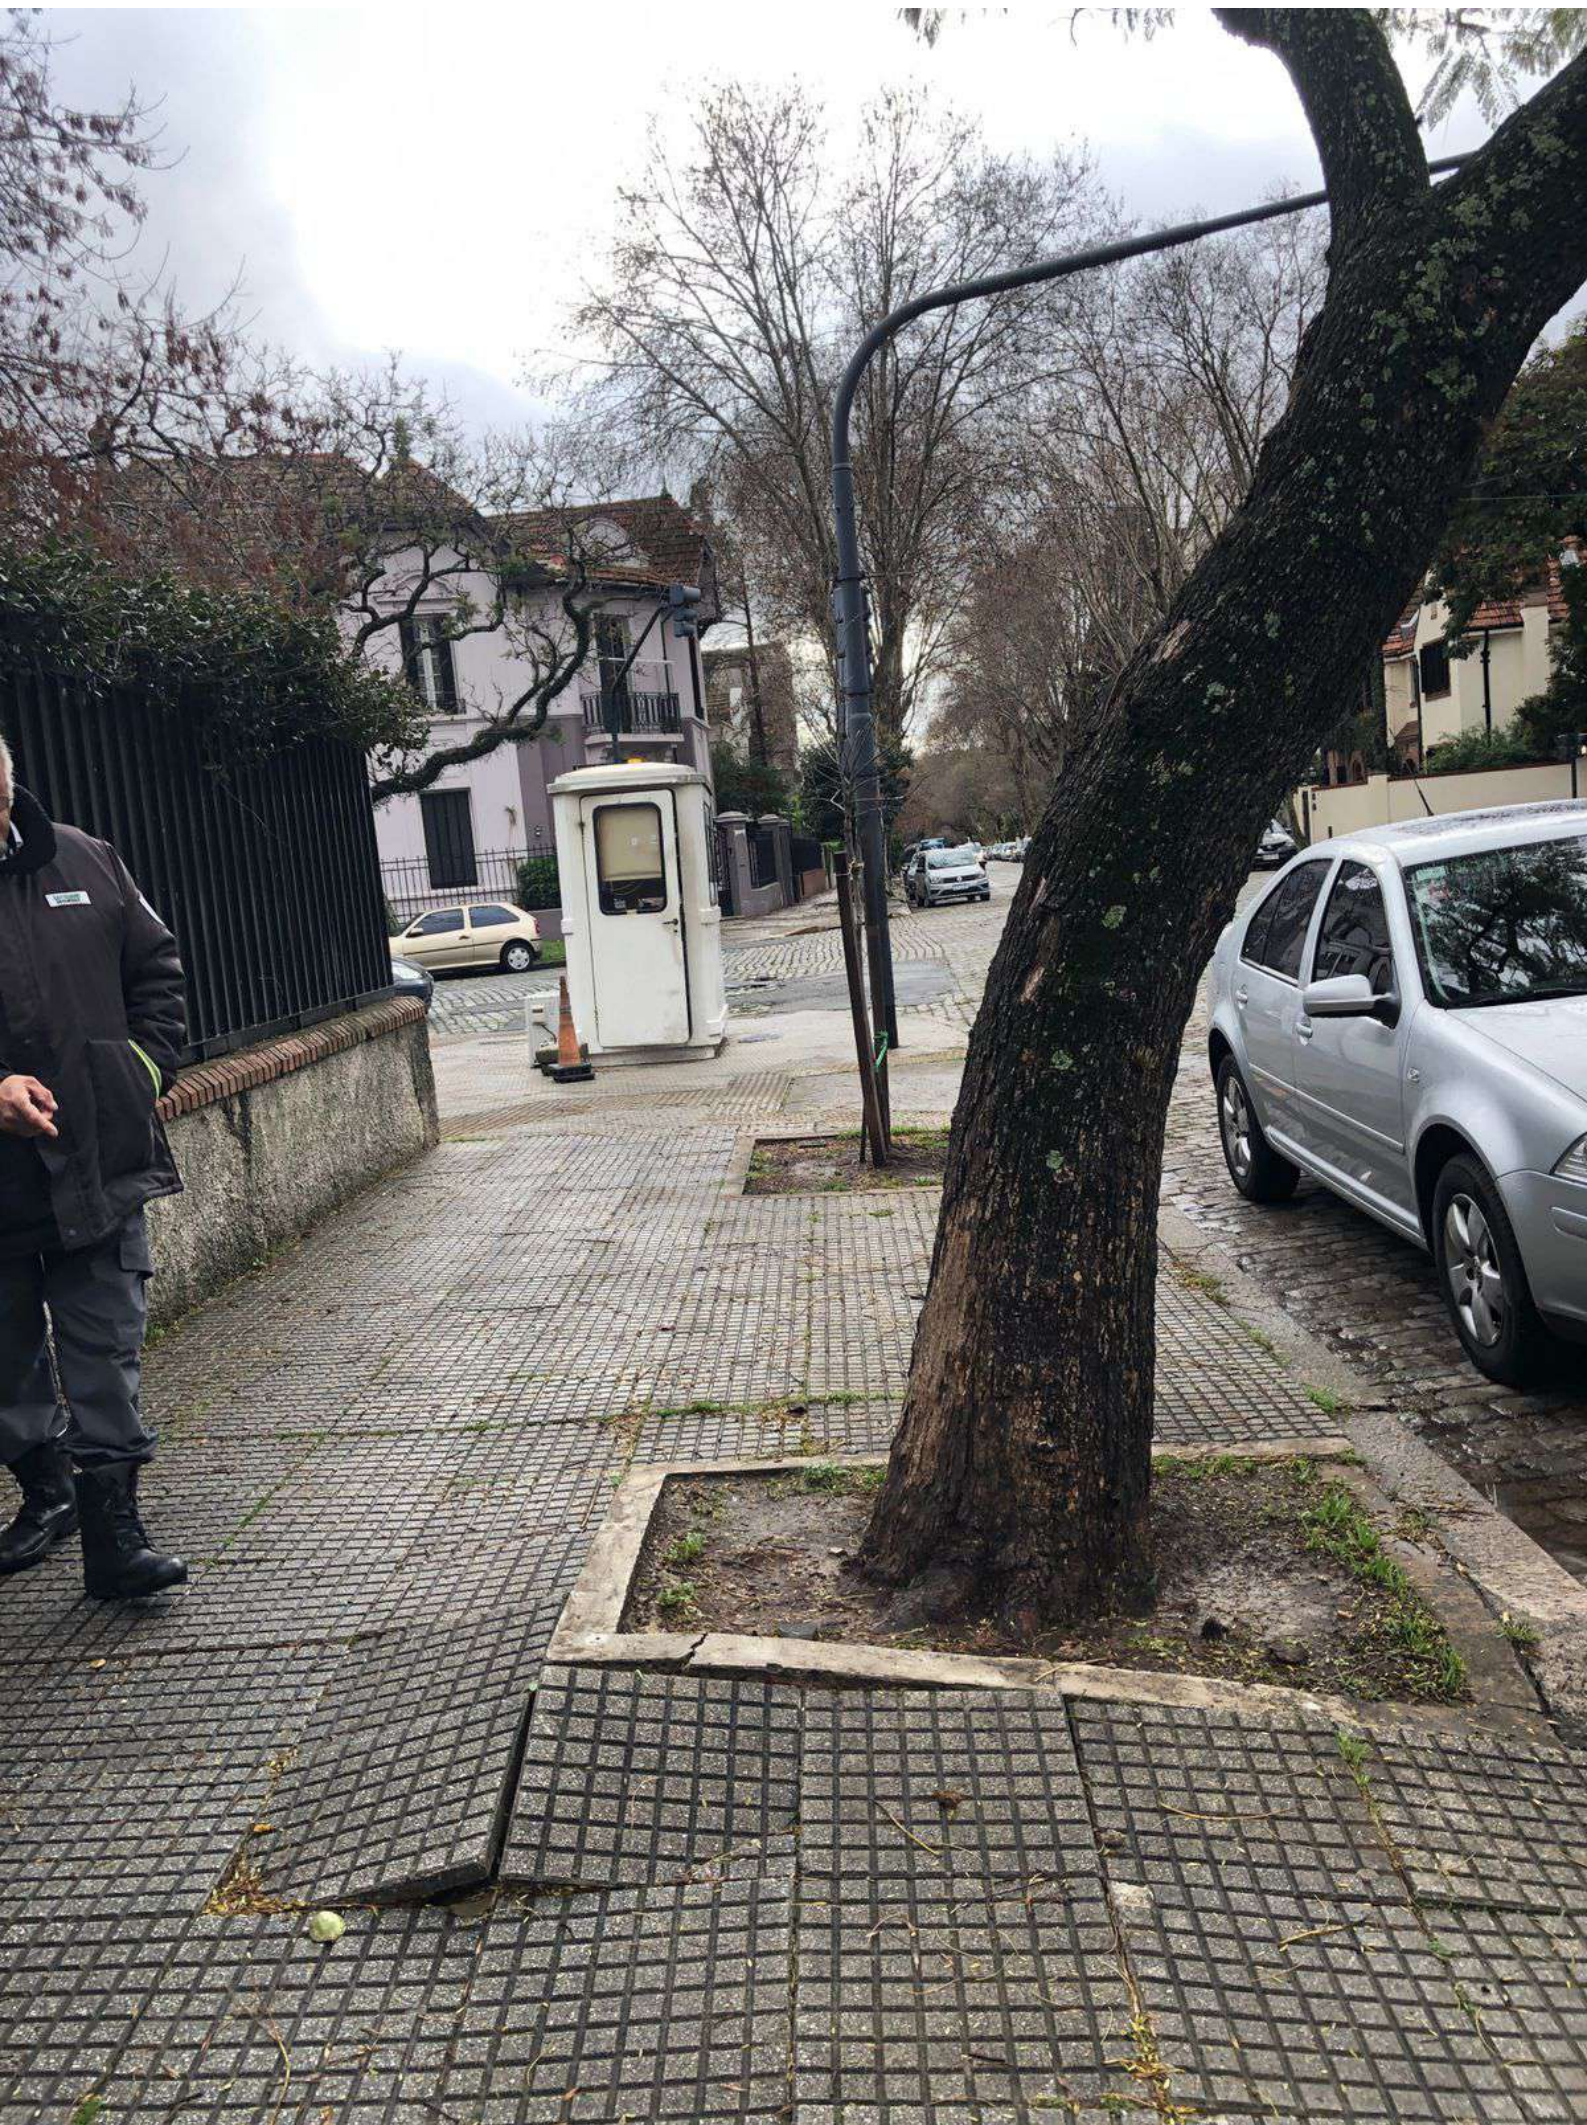
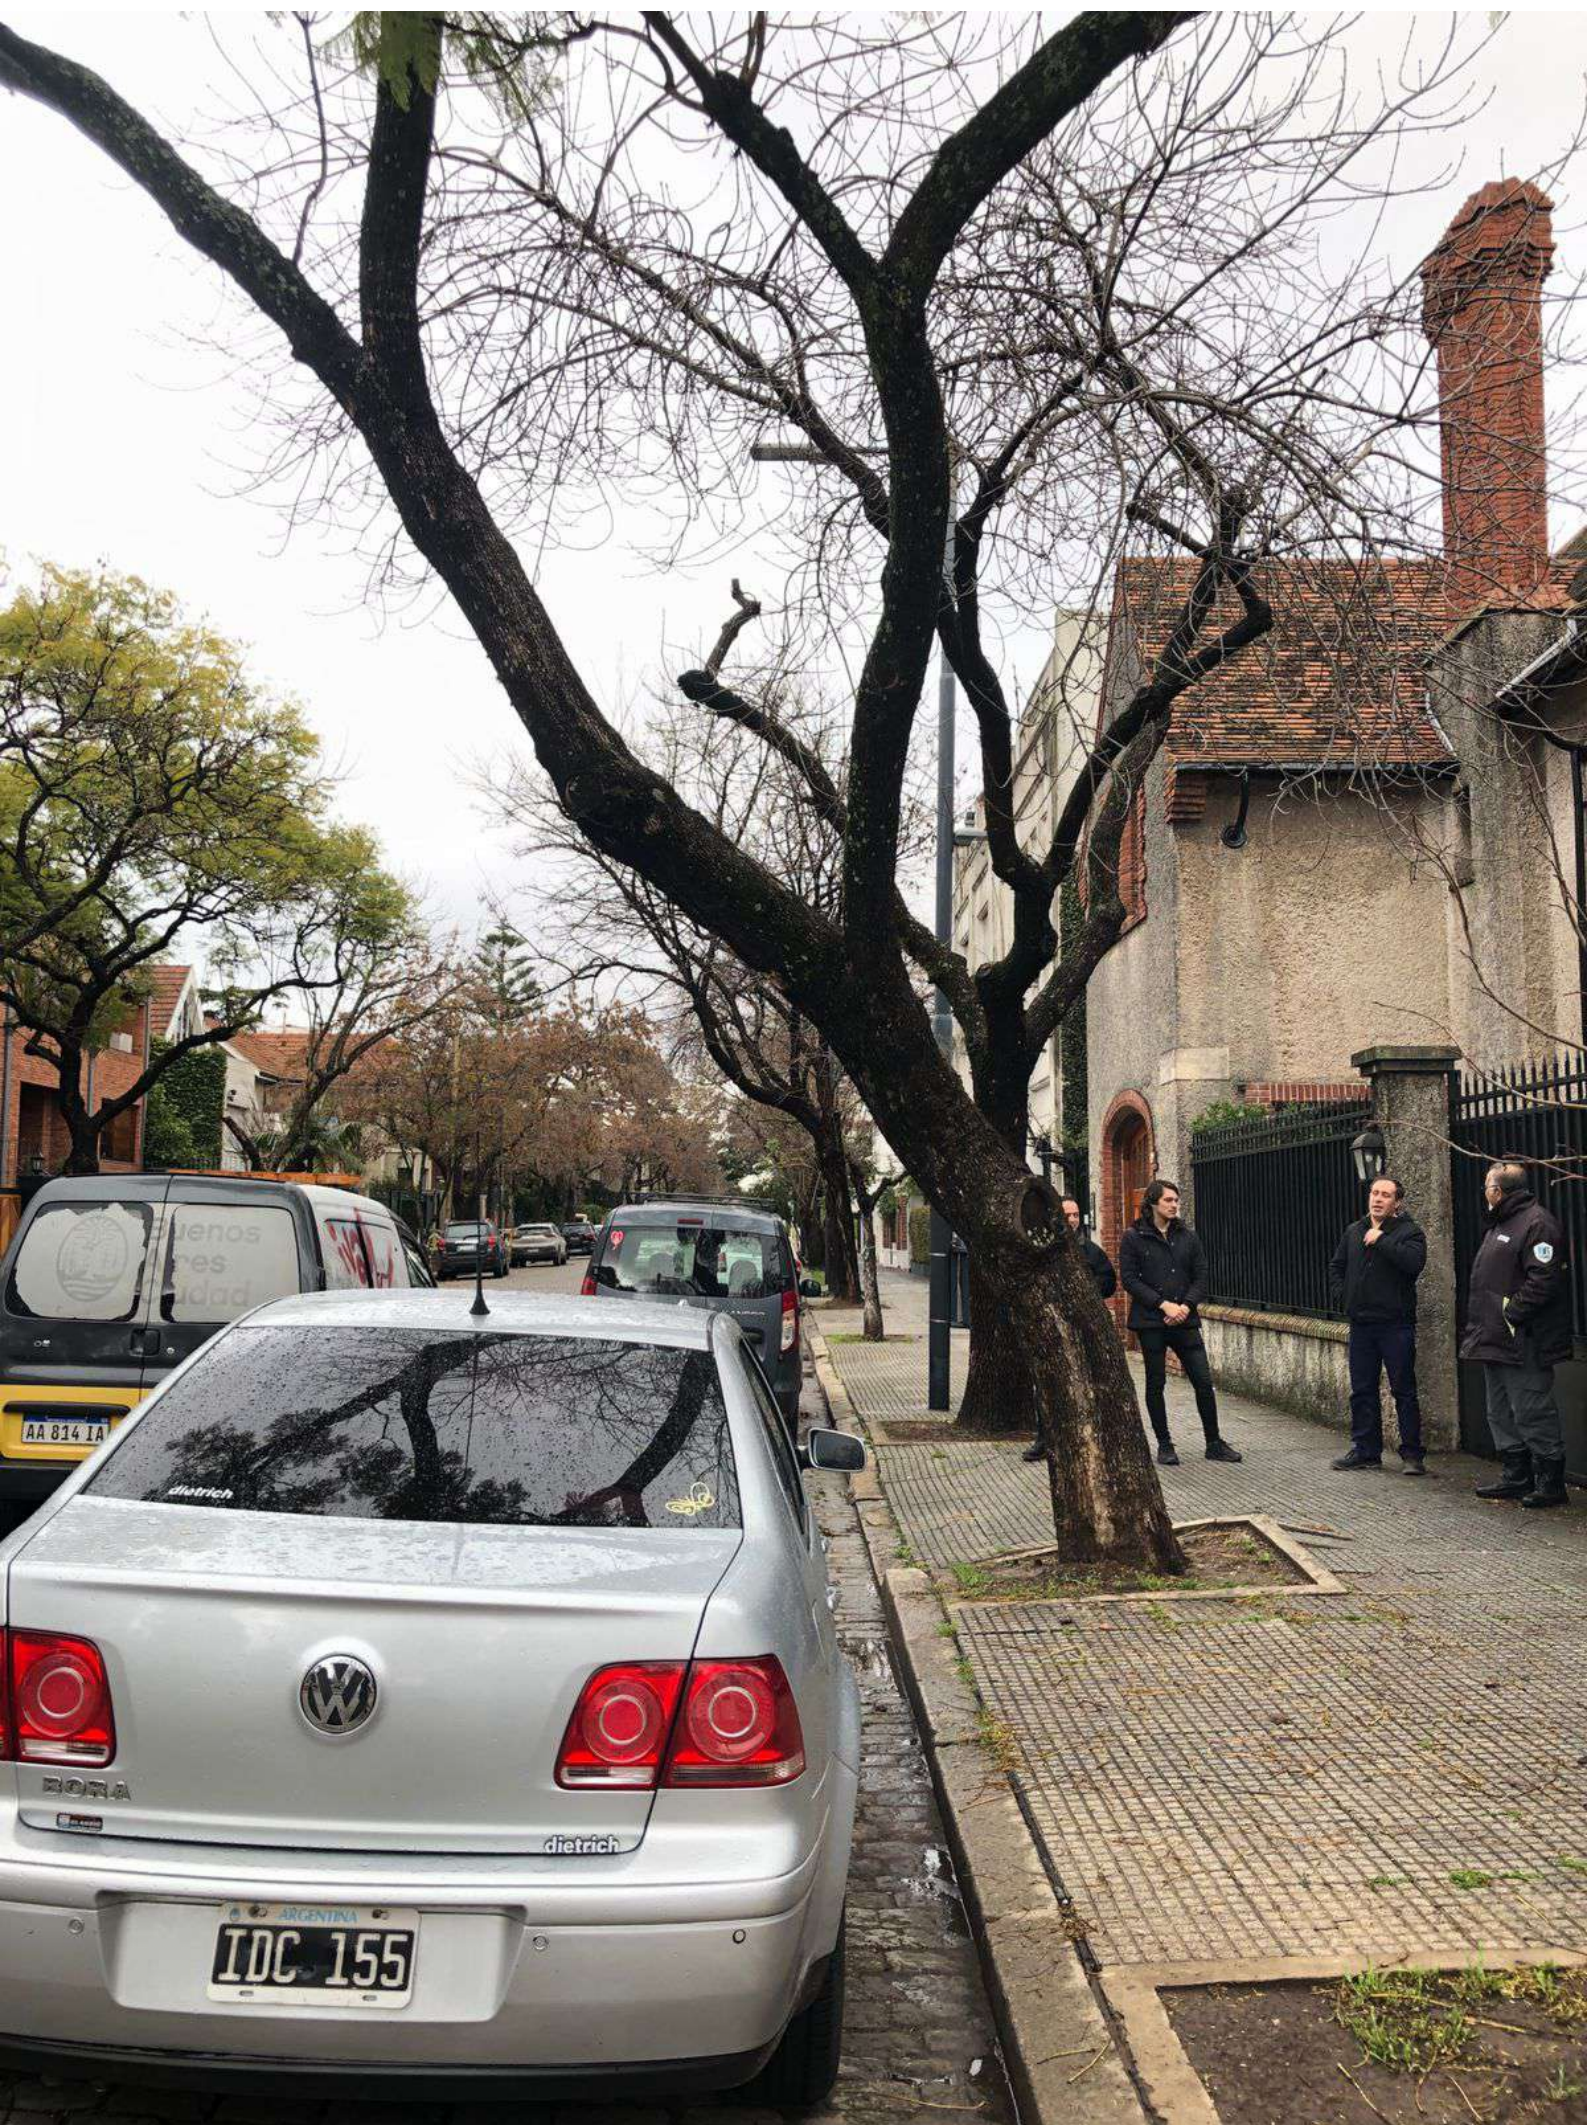
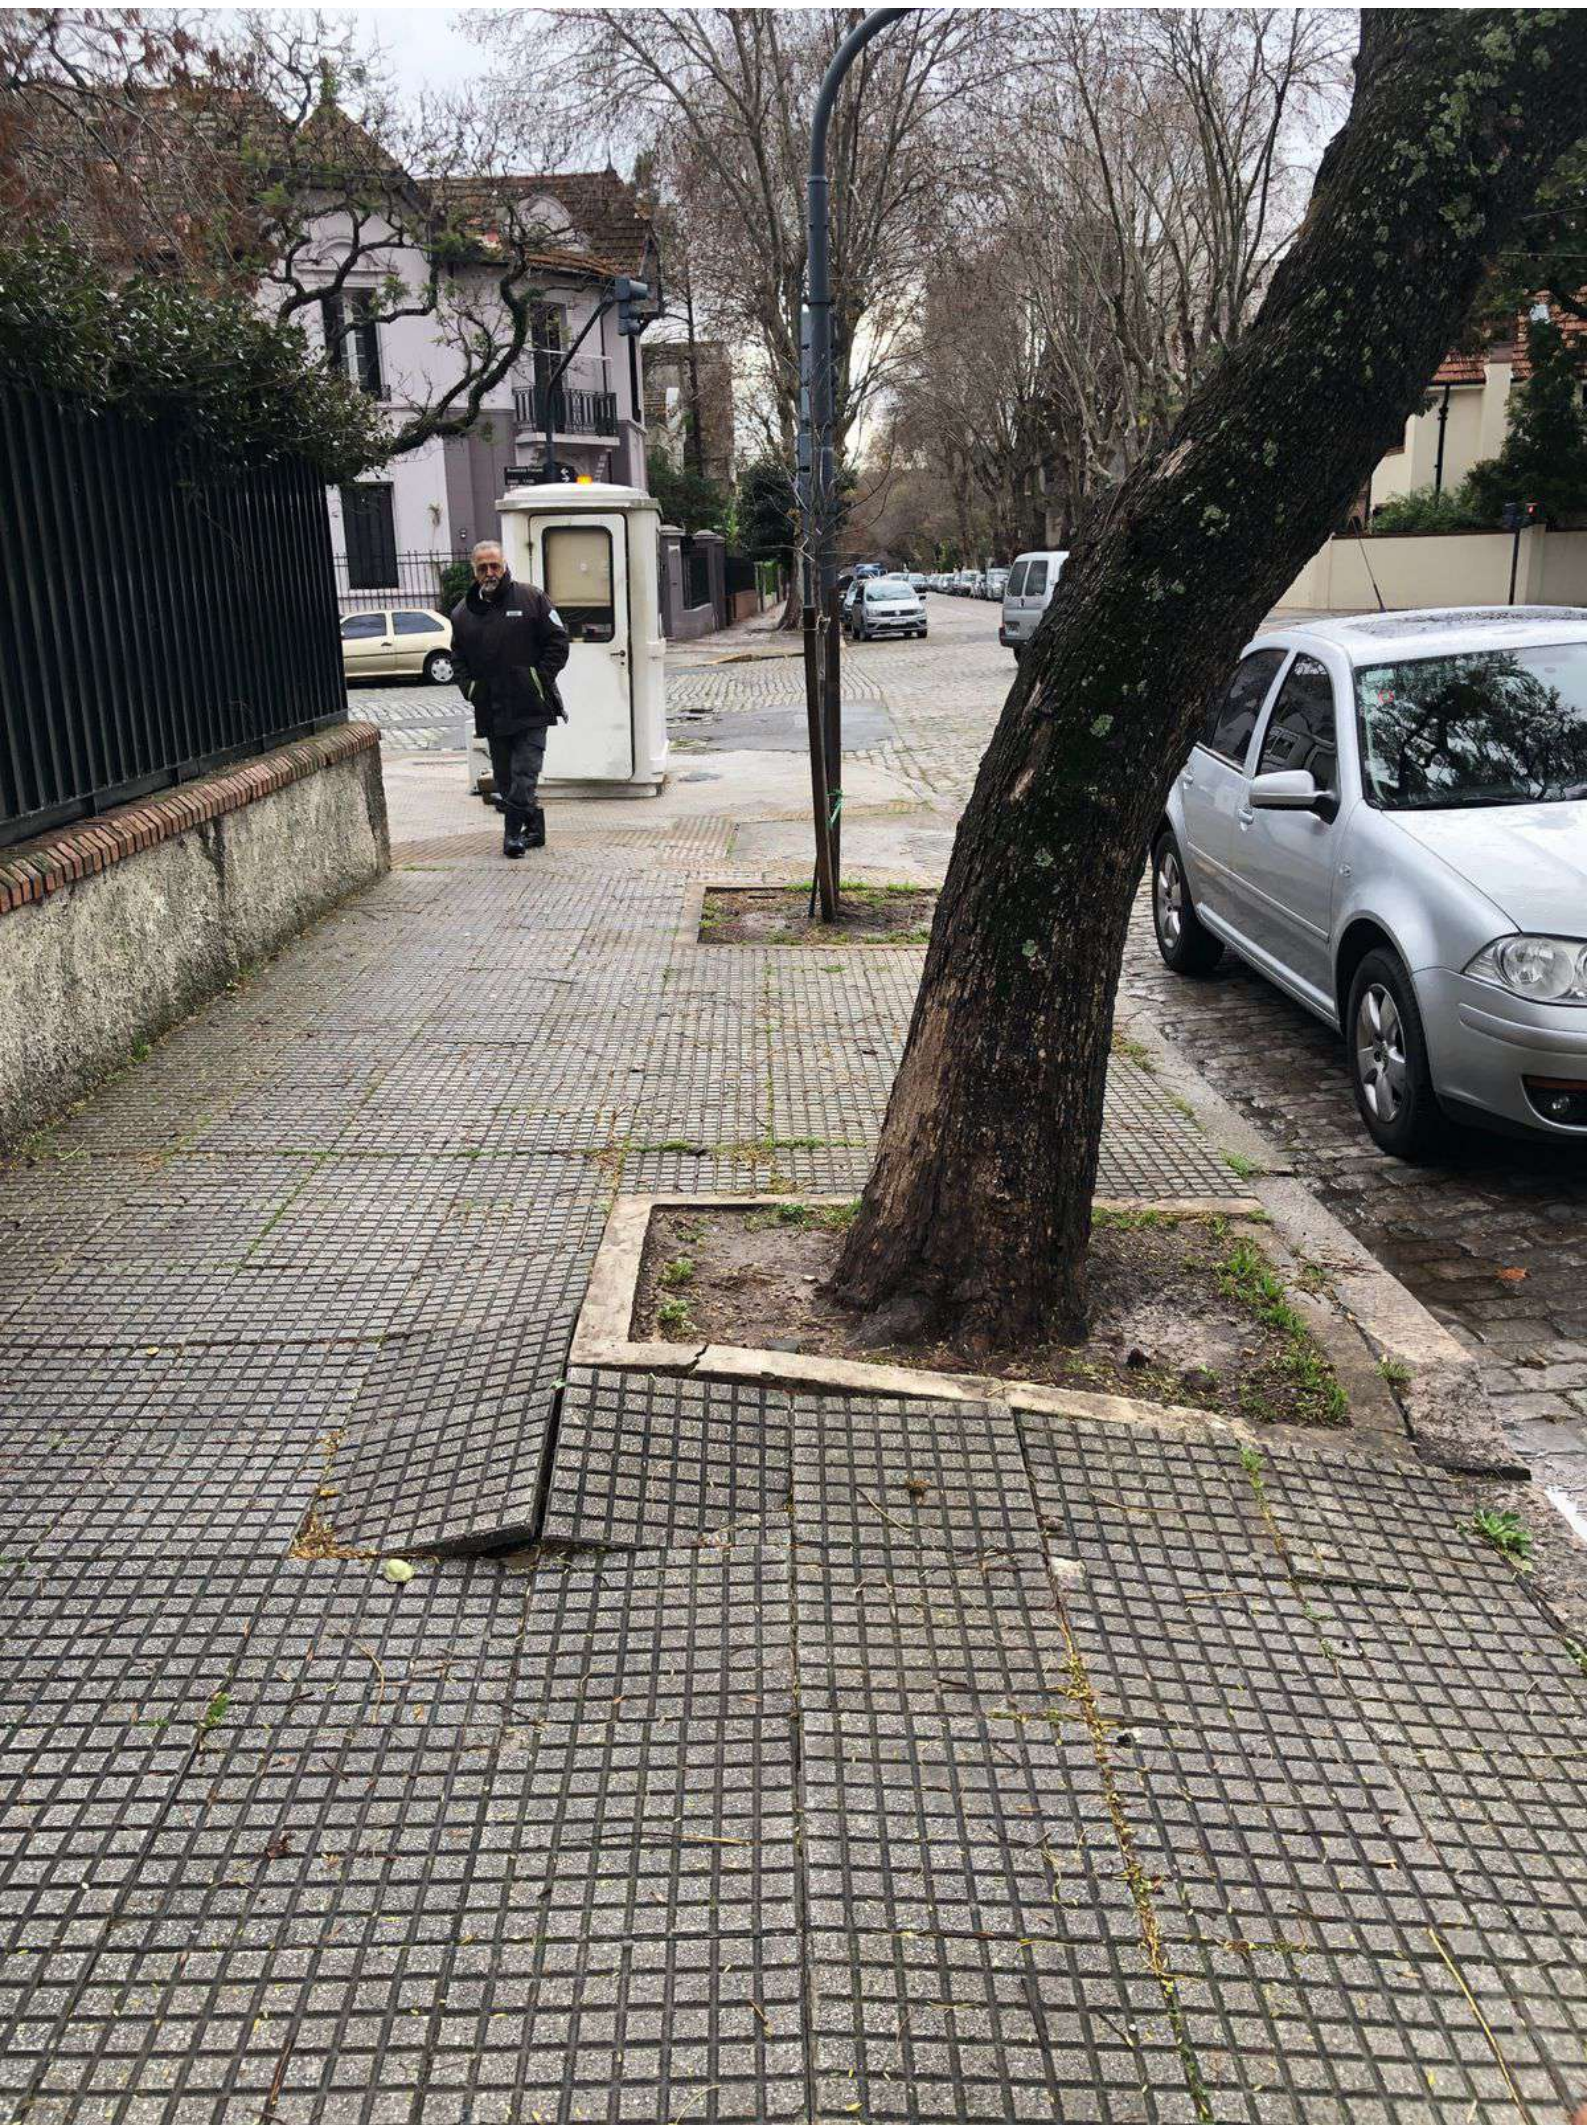
3756

EL EJEMPLAR OBSERVADO PRESENTA  
UNA INCLINACIÓN PELIGROSA CON LEVANTAMIENTOS  
DE VEREDA. SE REQUIERE SU EXTRACCIÓN

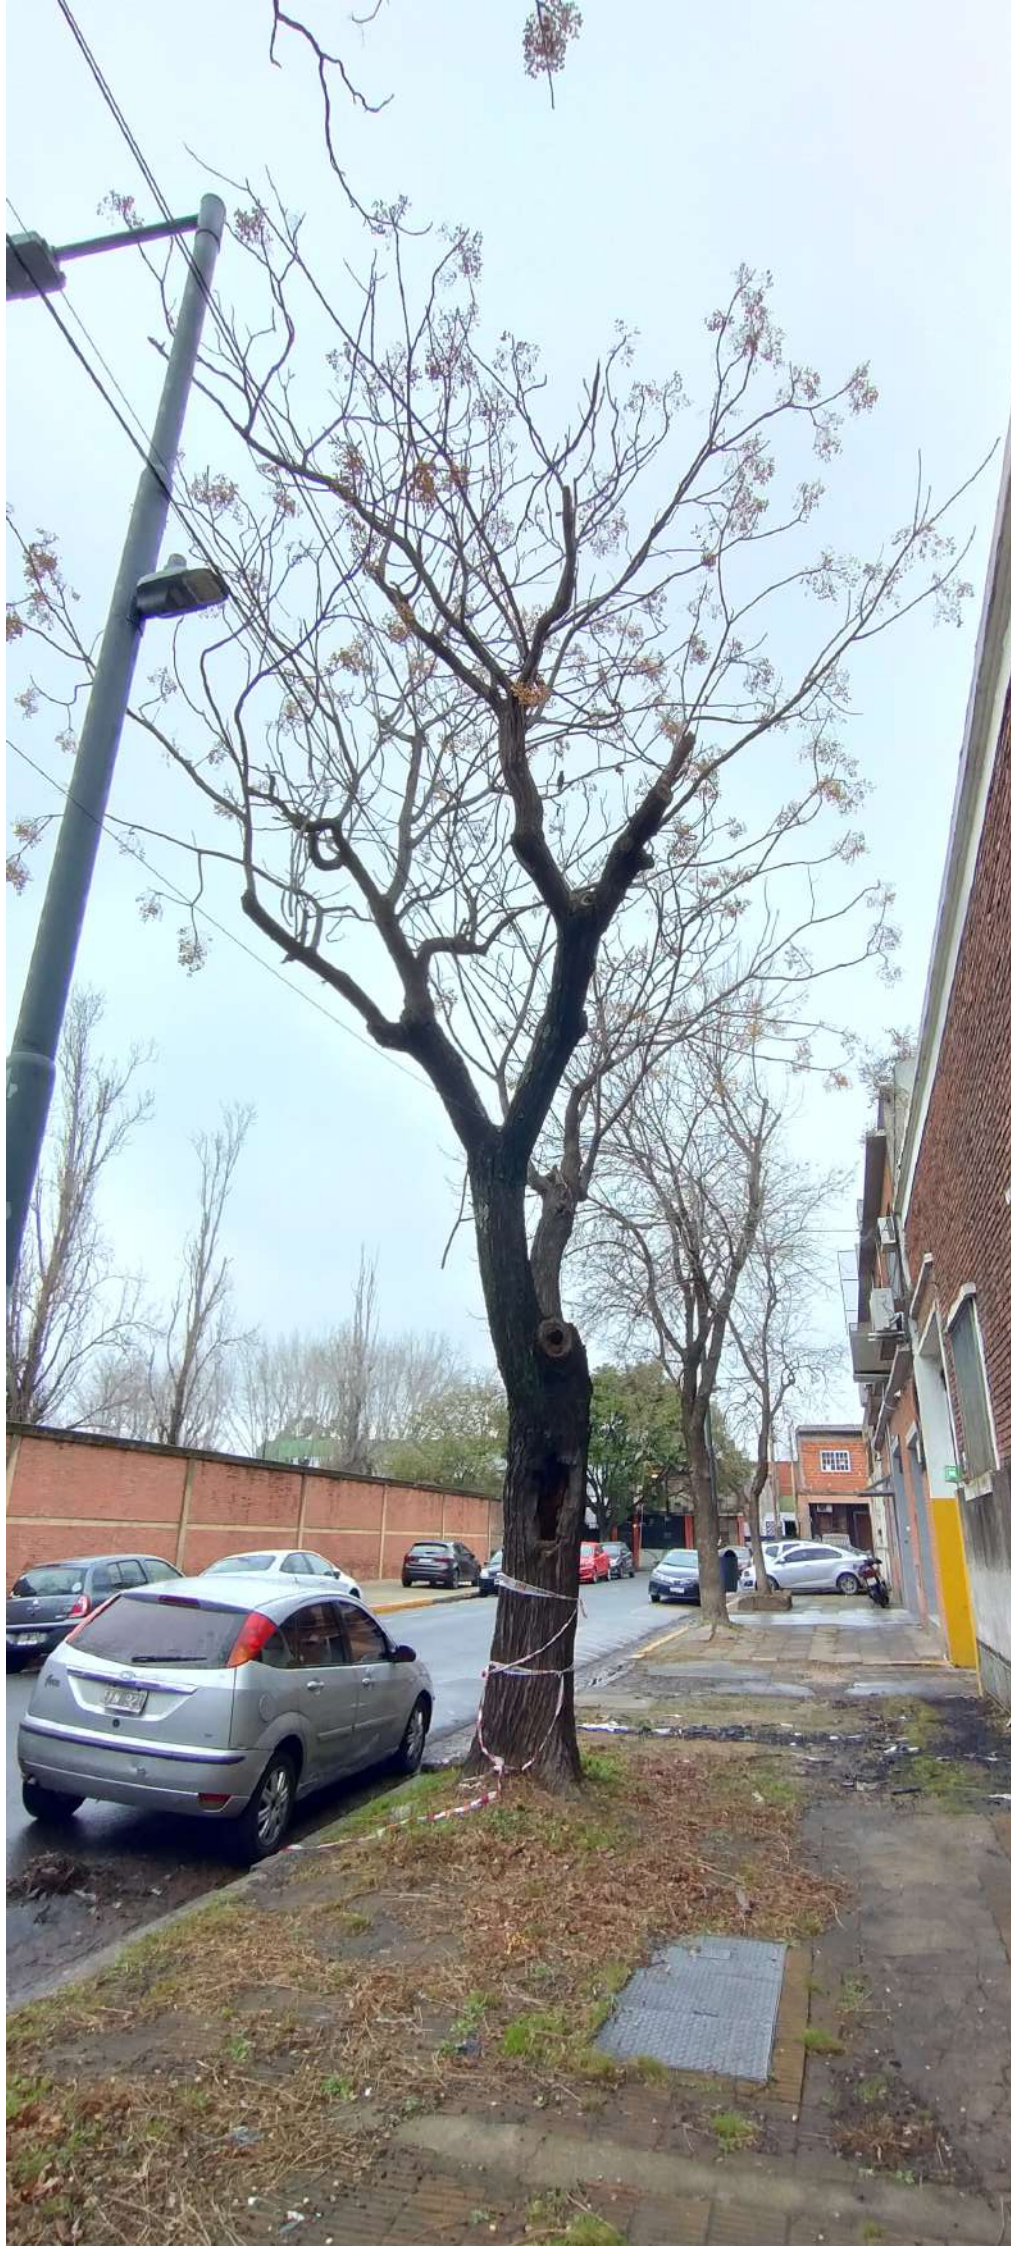
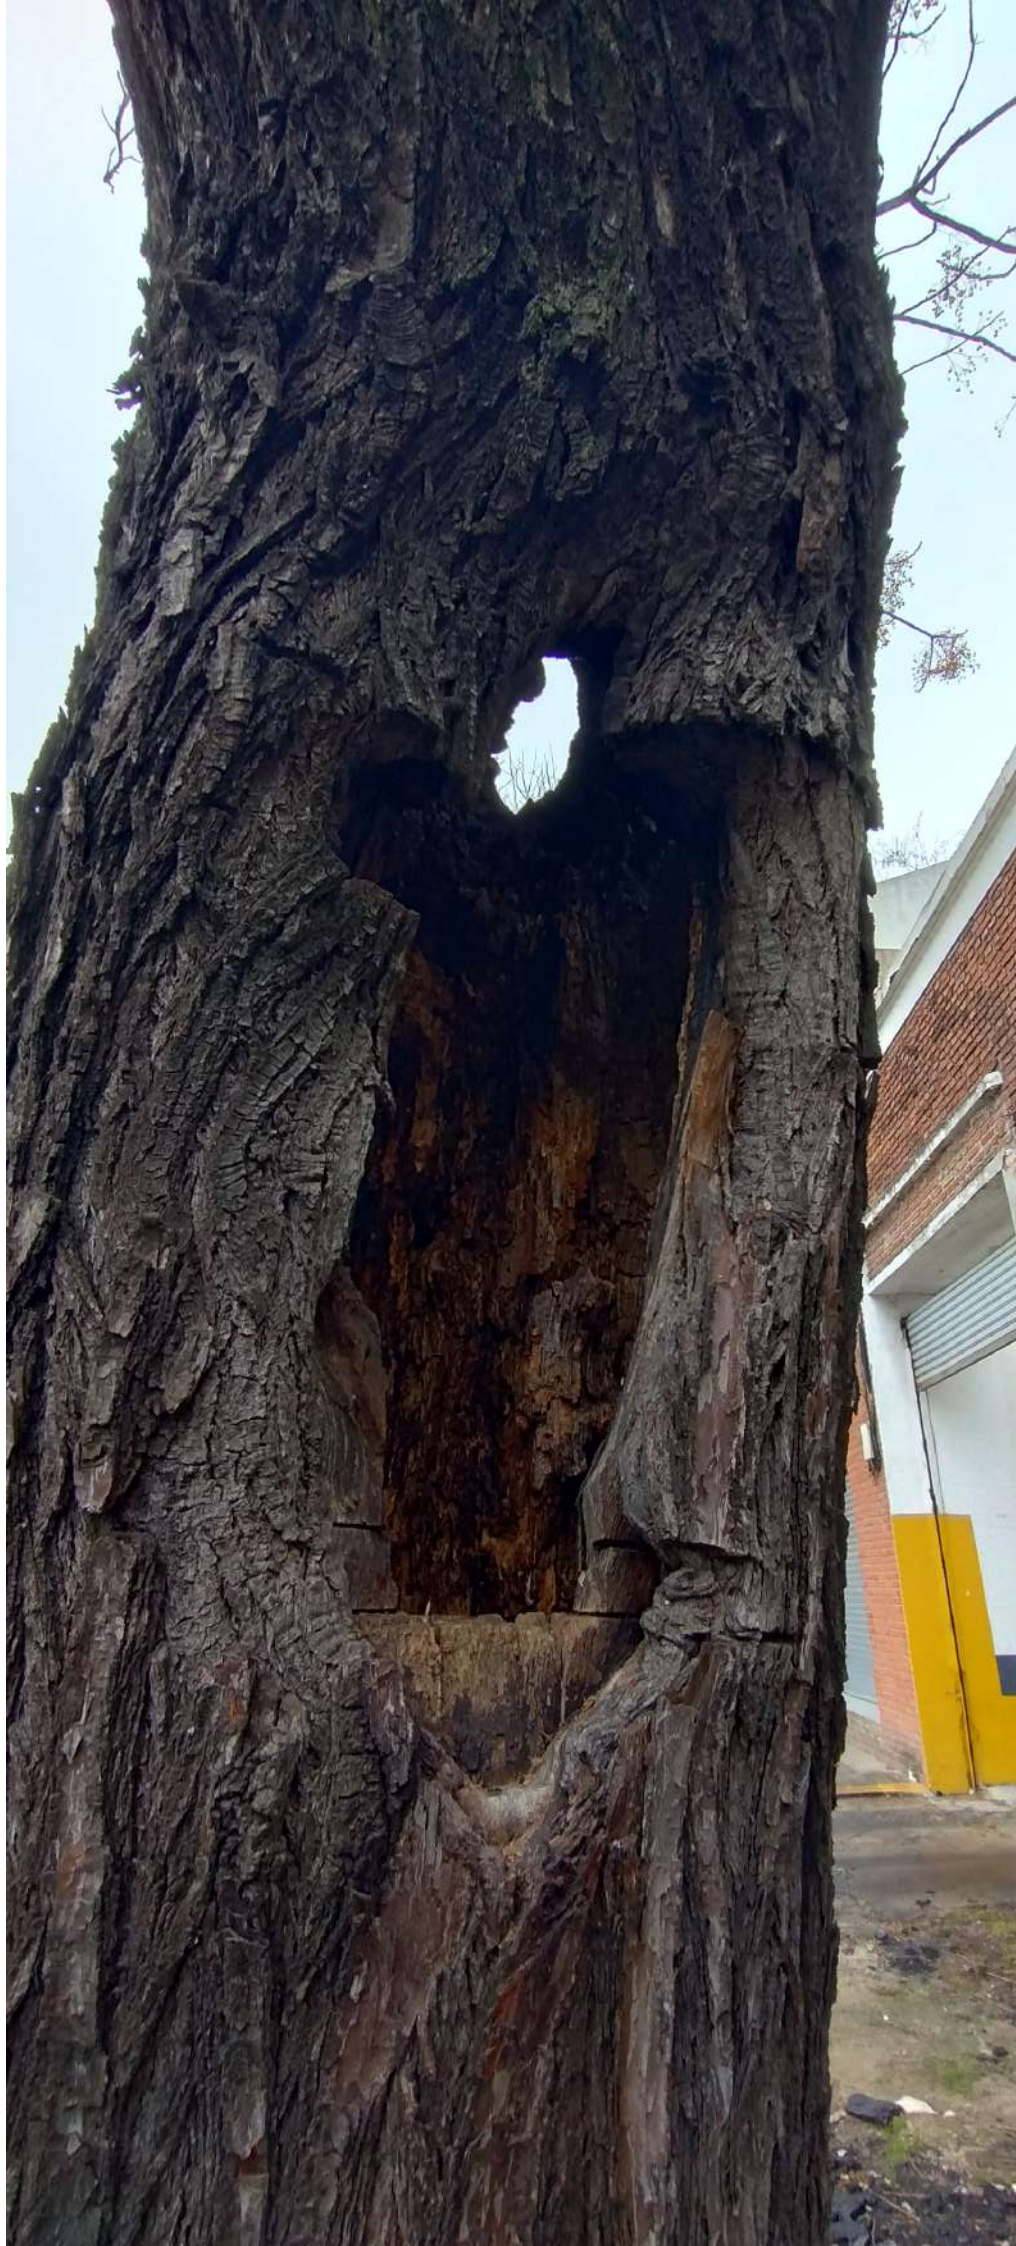
OBSERVACIONES El ejemplar en cuestión presenta una cavidad  
considerar, la misma atraviesa de lado a lado;  
se encuentra en la región media del fuste. Se  
sugiere su extracción para reducir riesgo.
