### Resolución comunal

**Referencia:** Convalida extracción de ejemplar arbóreo N° 5/25 - MANTELECTRIC I.C.I.S.A.-

## RESOLUCION 5/25 (CONVALIDACIÓN)

## PLANILLA DE INSPECCION DE ARBOLES

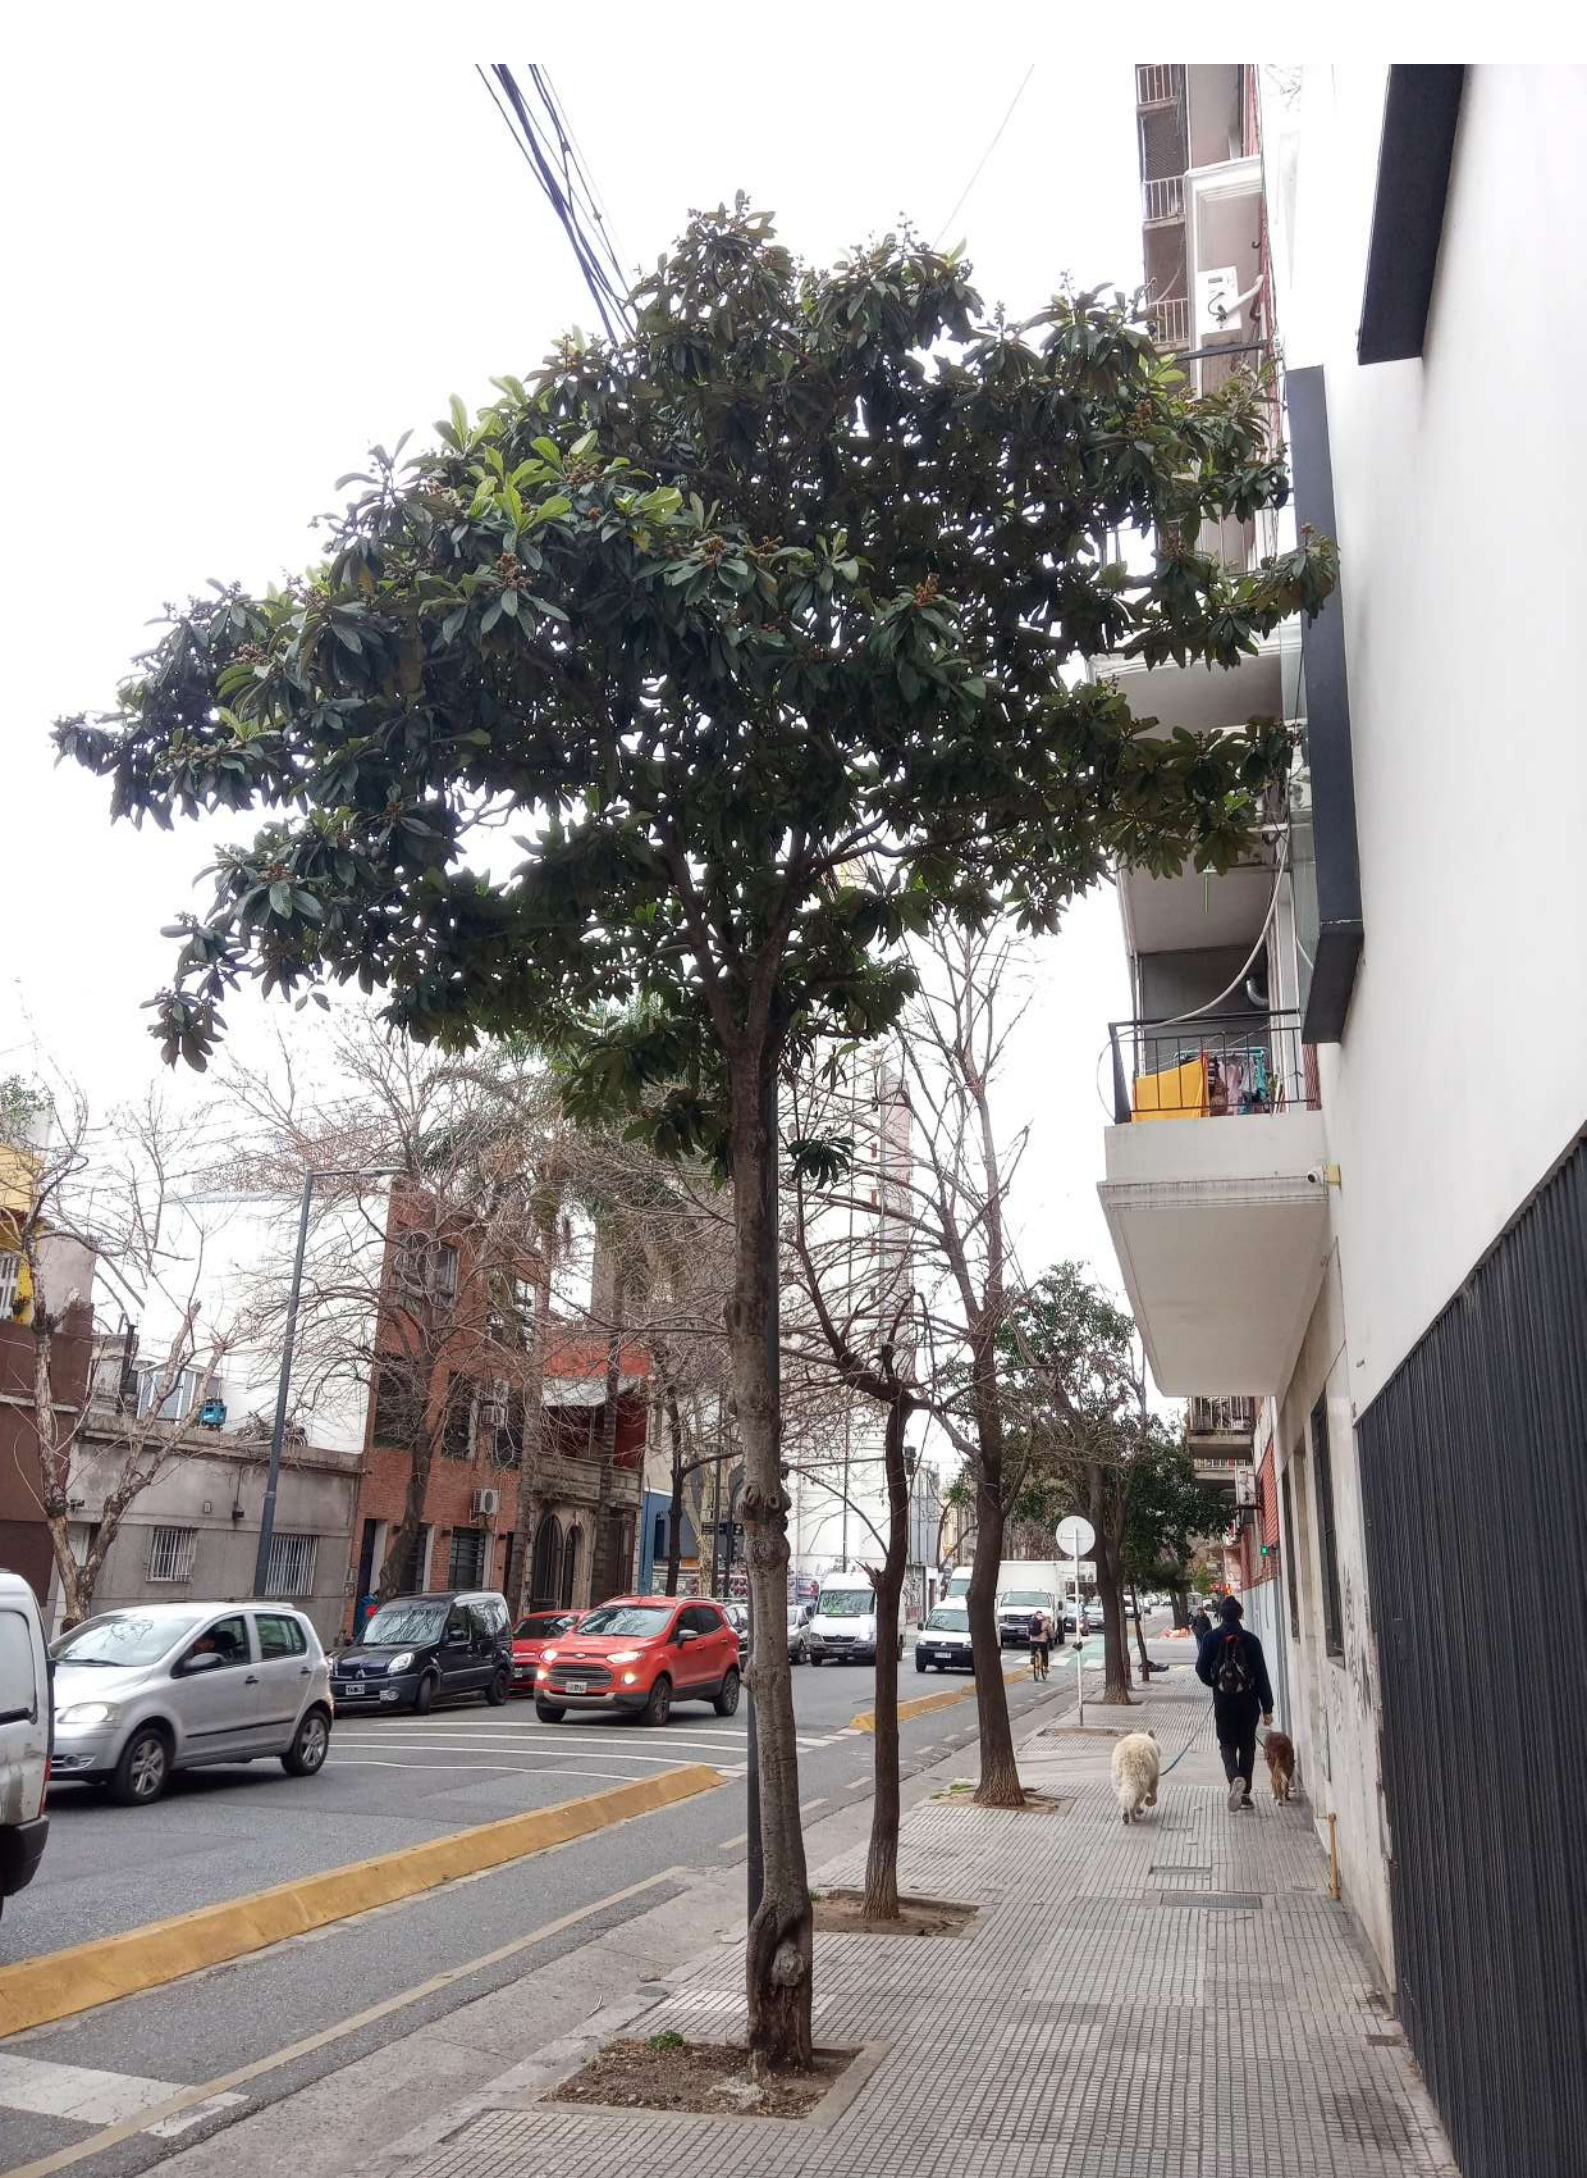
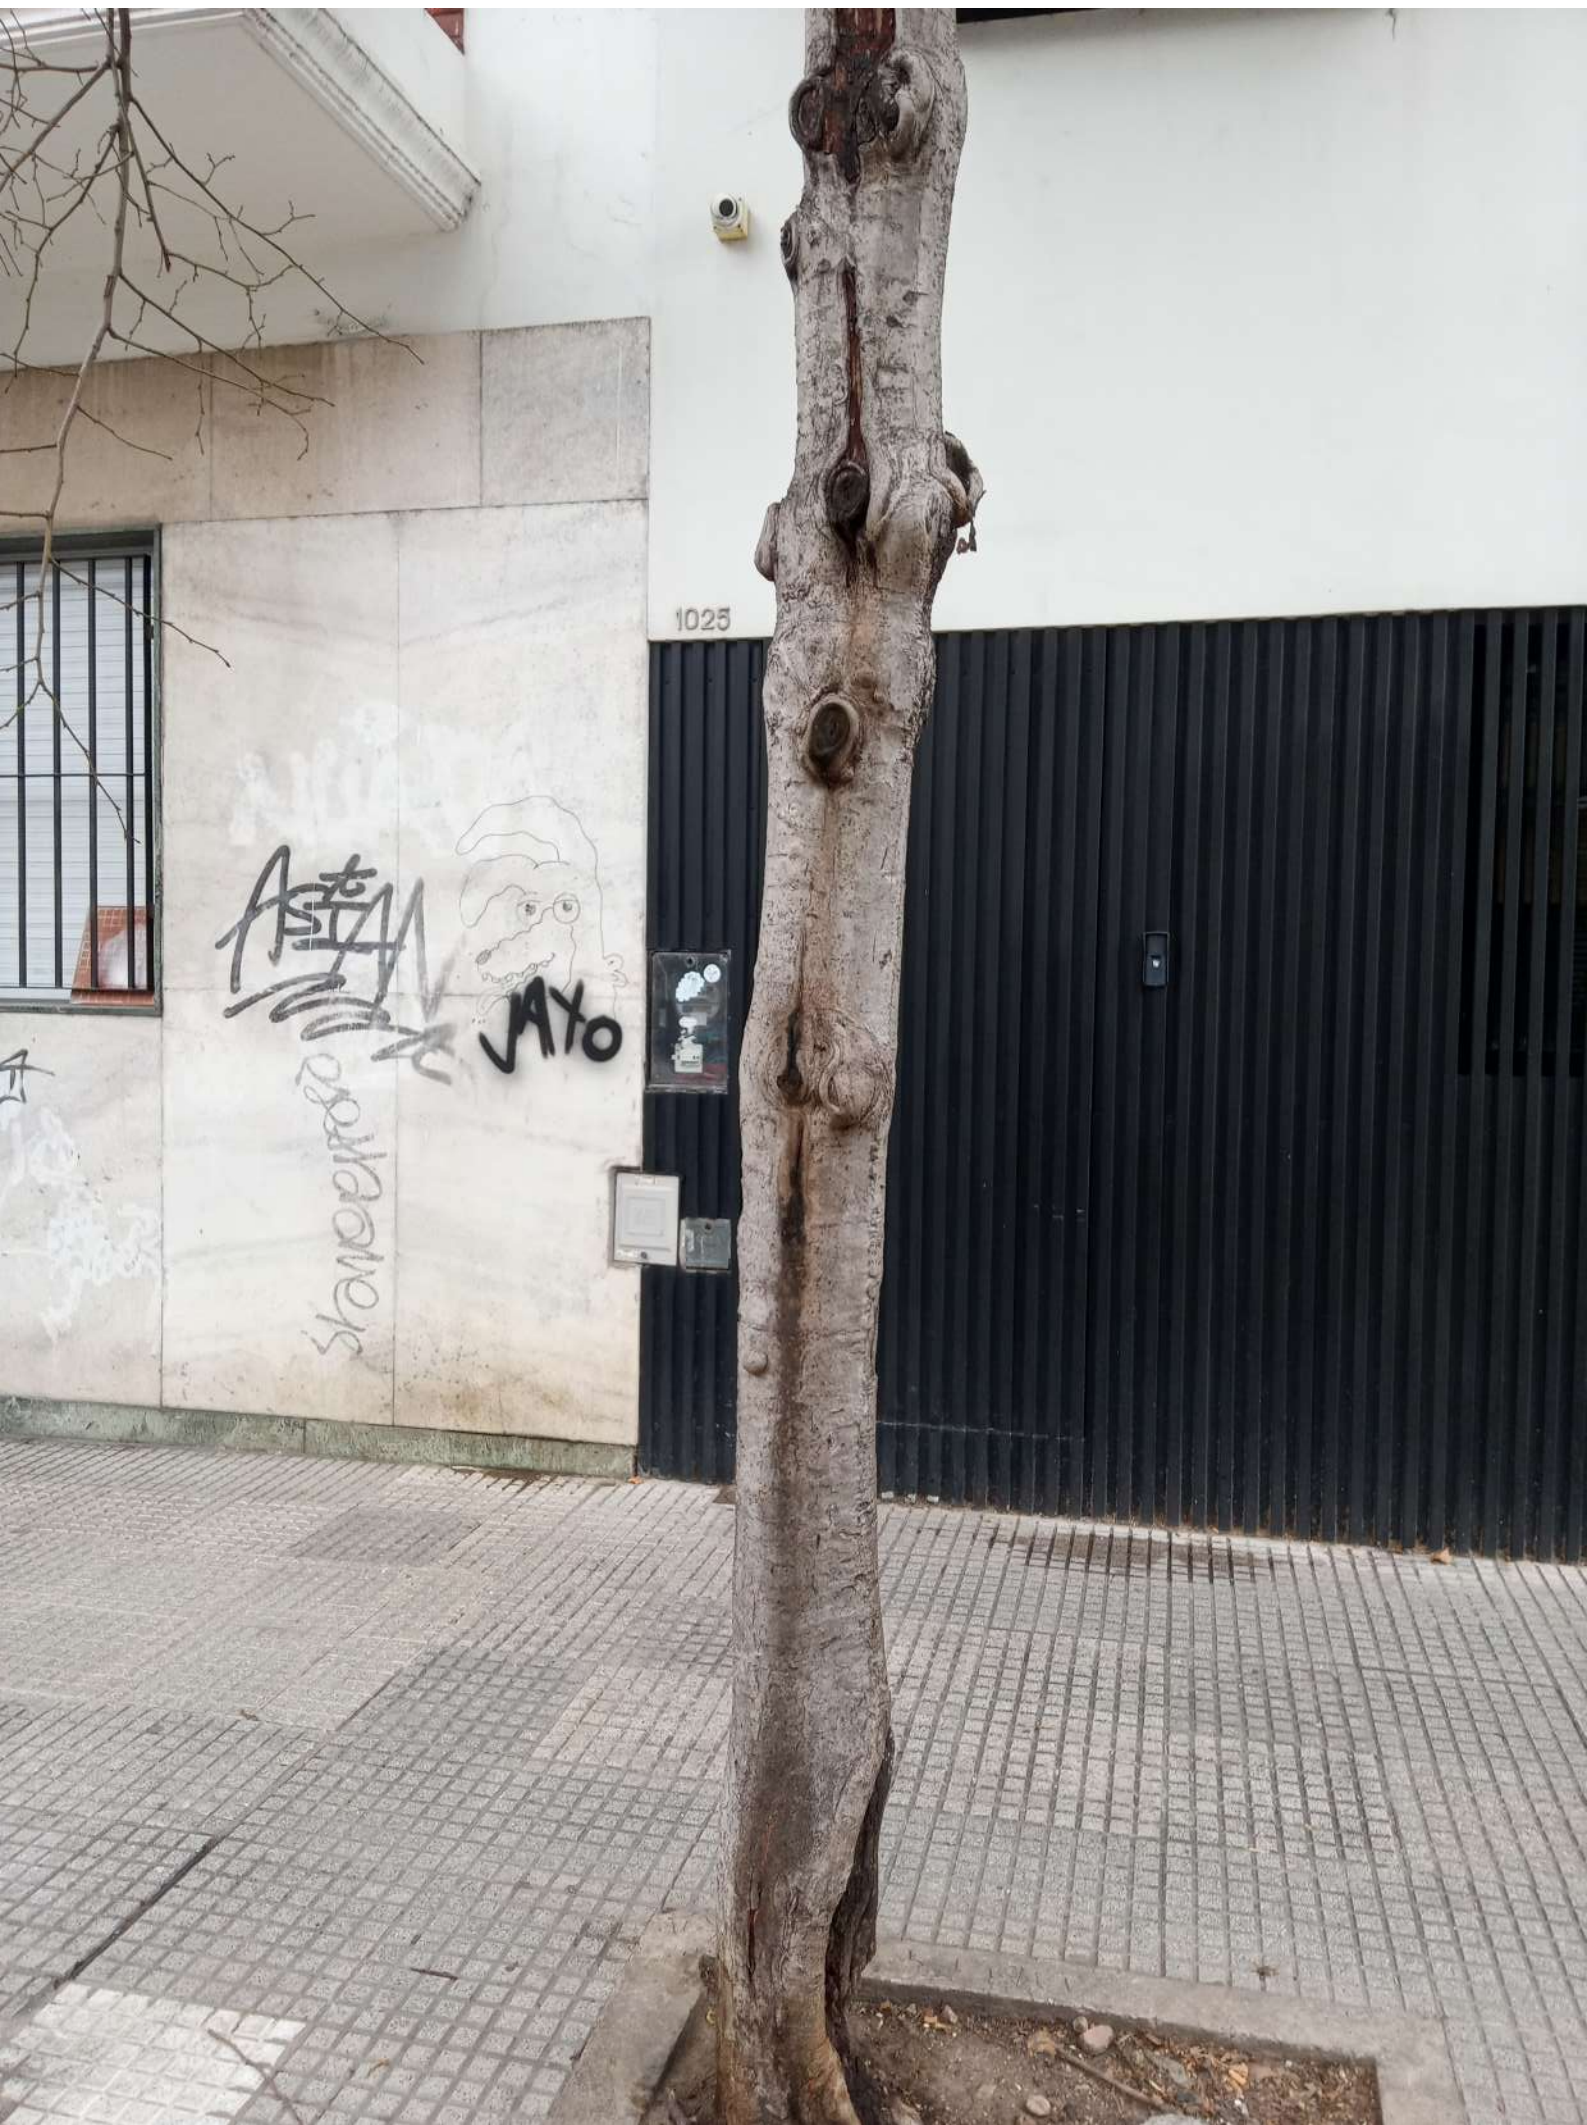
4006

El ejemplar presenta una importante podredumbre basal, en el cuello de la planta, quedando poca pared remanente.

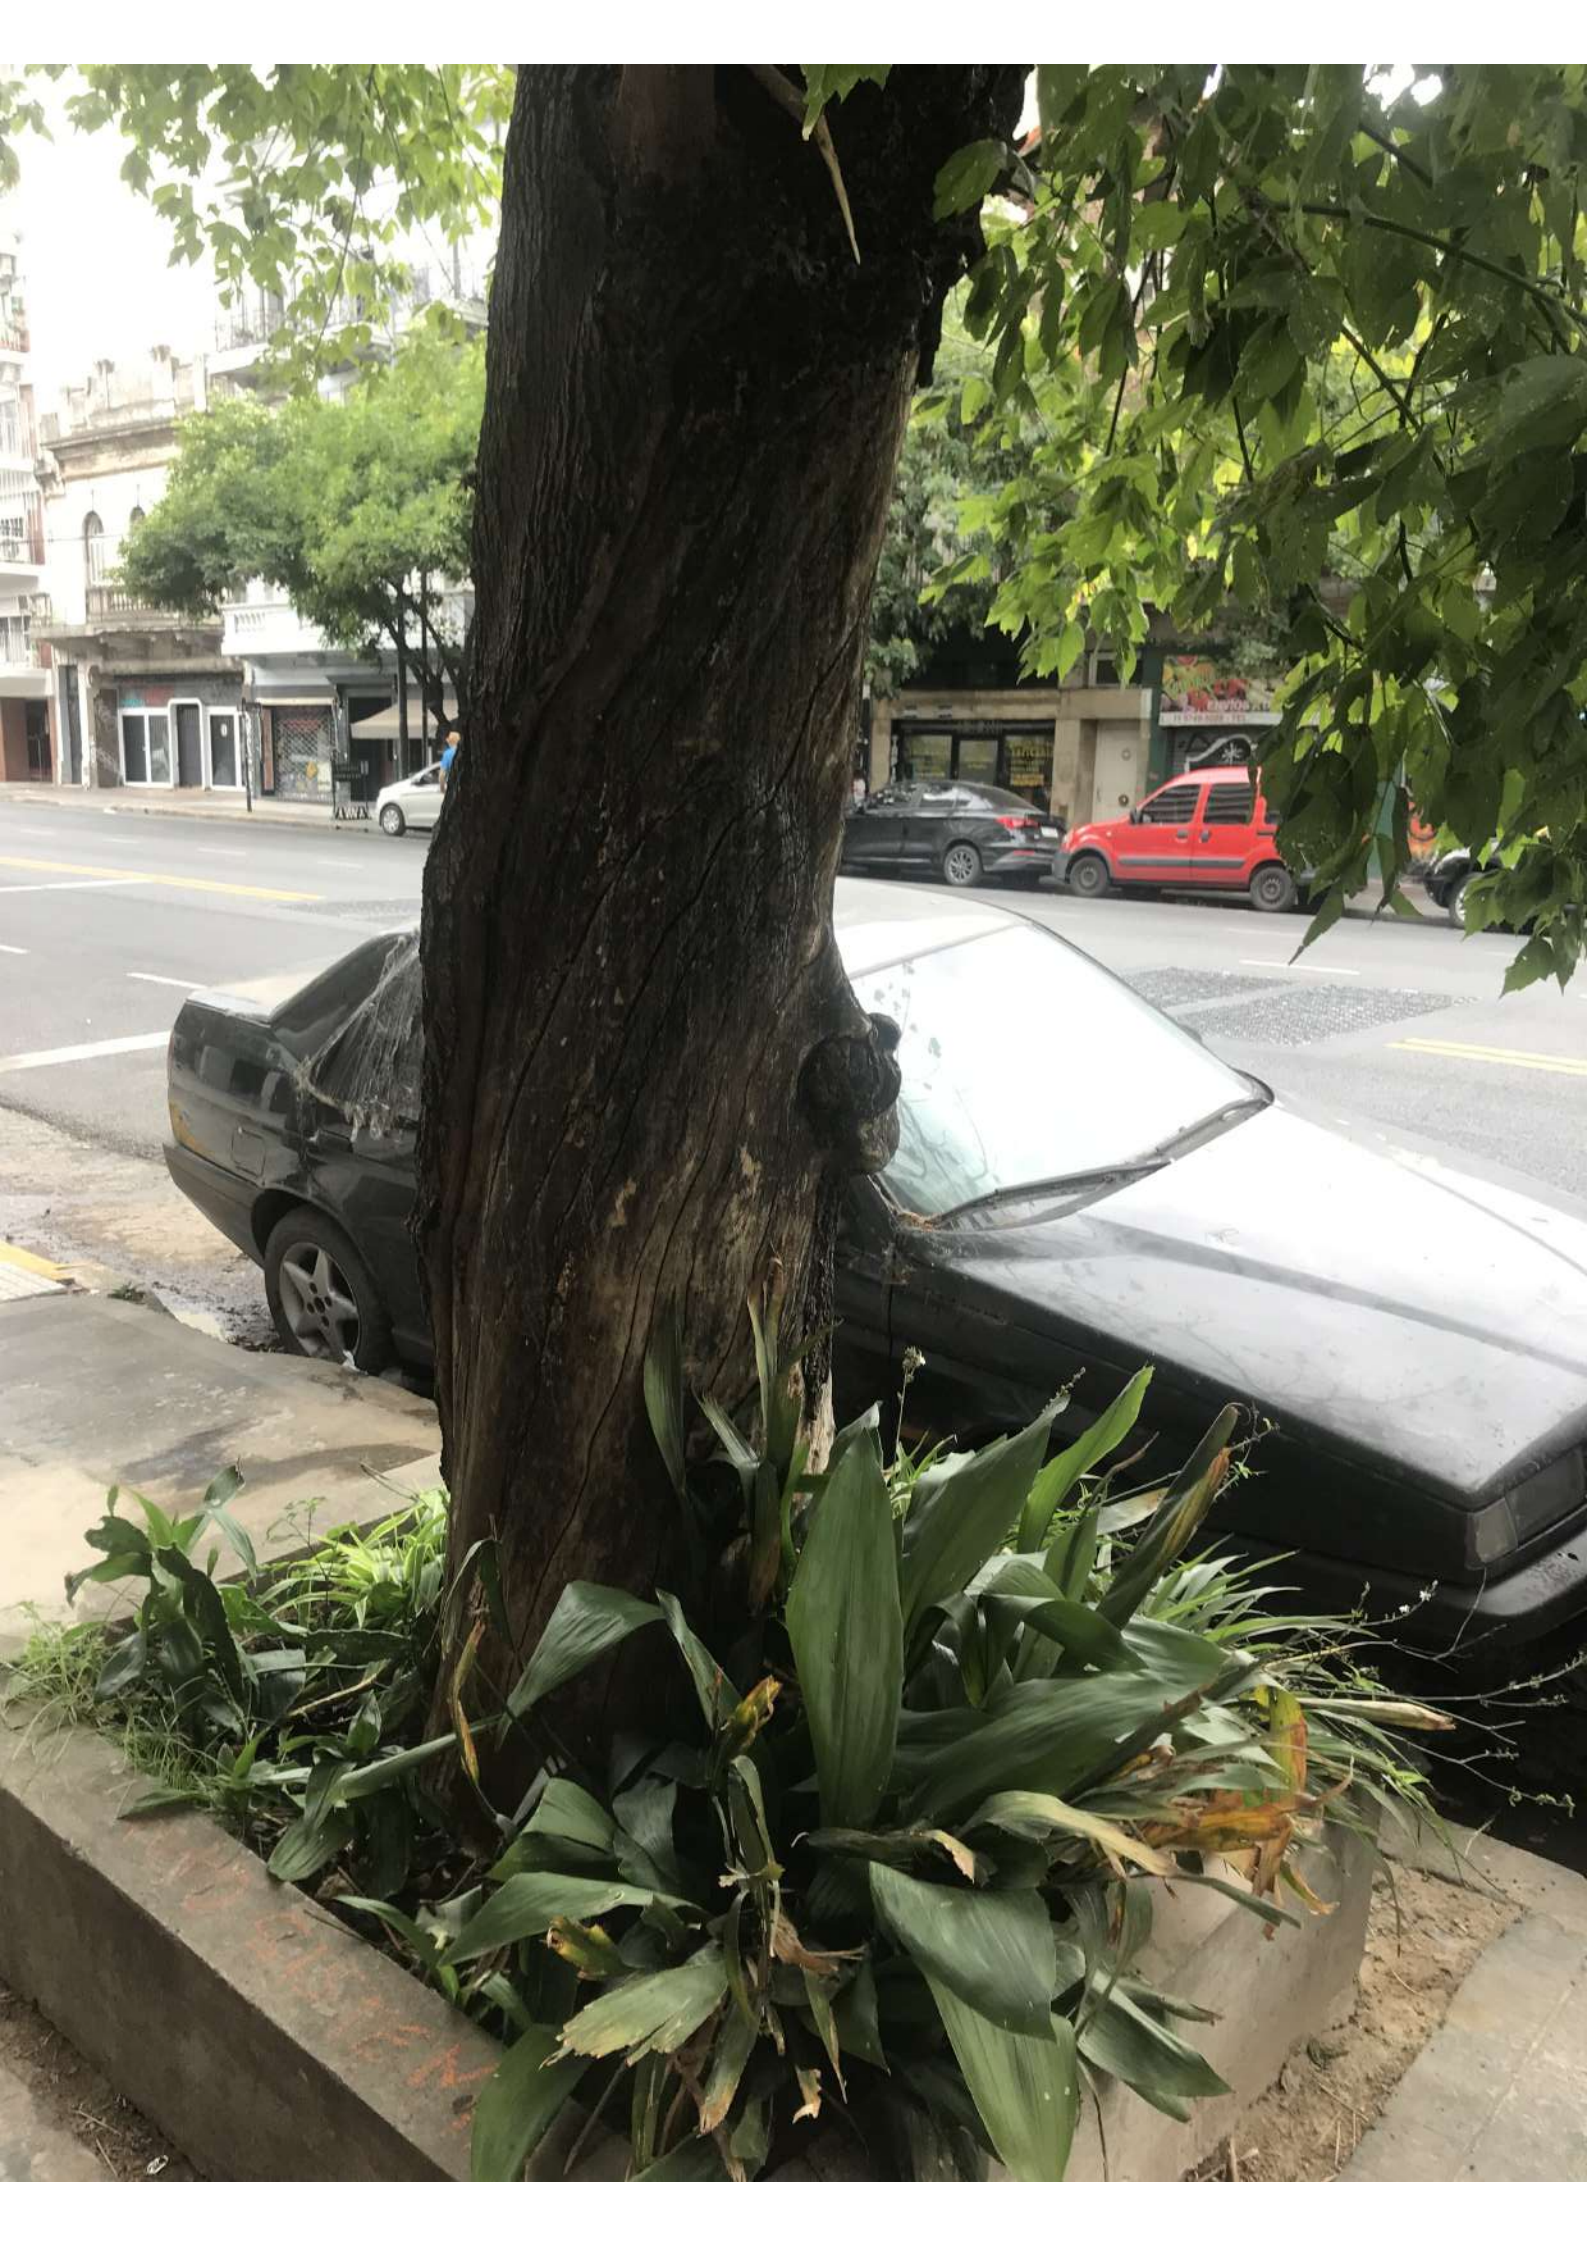
4046

Arbol semi seco en Av importante

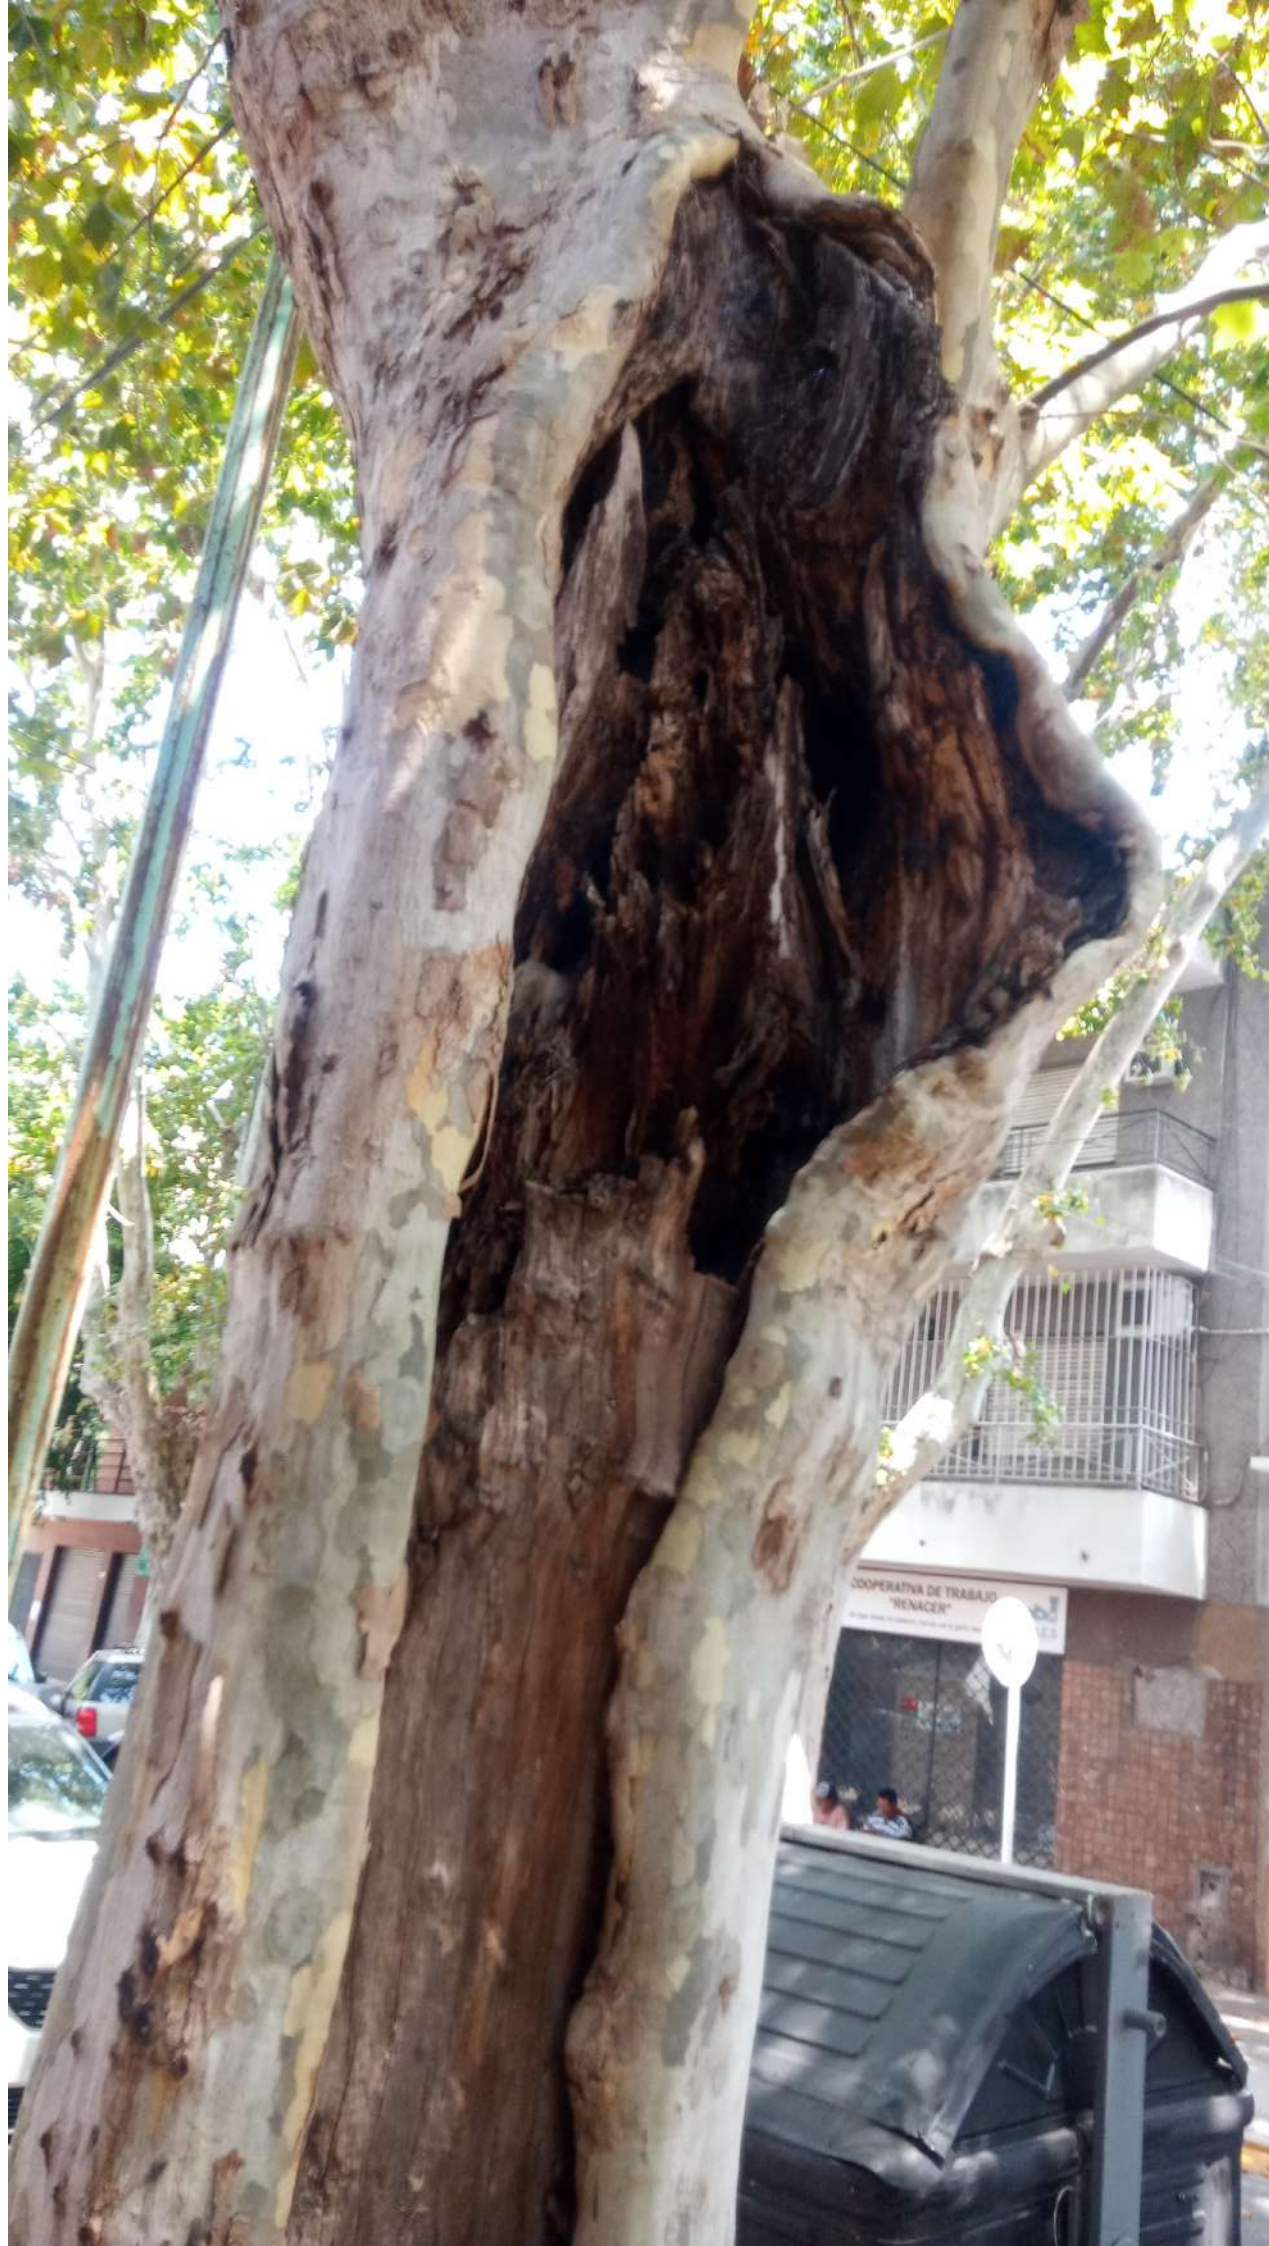
Ejemplar con importante cavidad longitudinal, a lo largo del fuste.  
 Pudrición en la base.  
 Se sugiere su extracción en el mediano plazo.

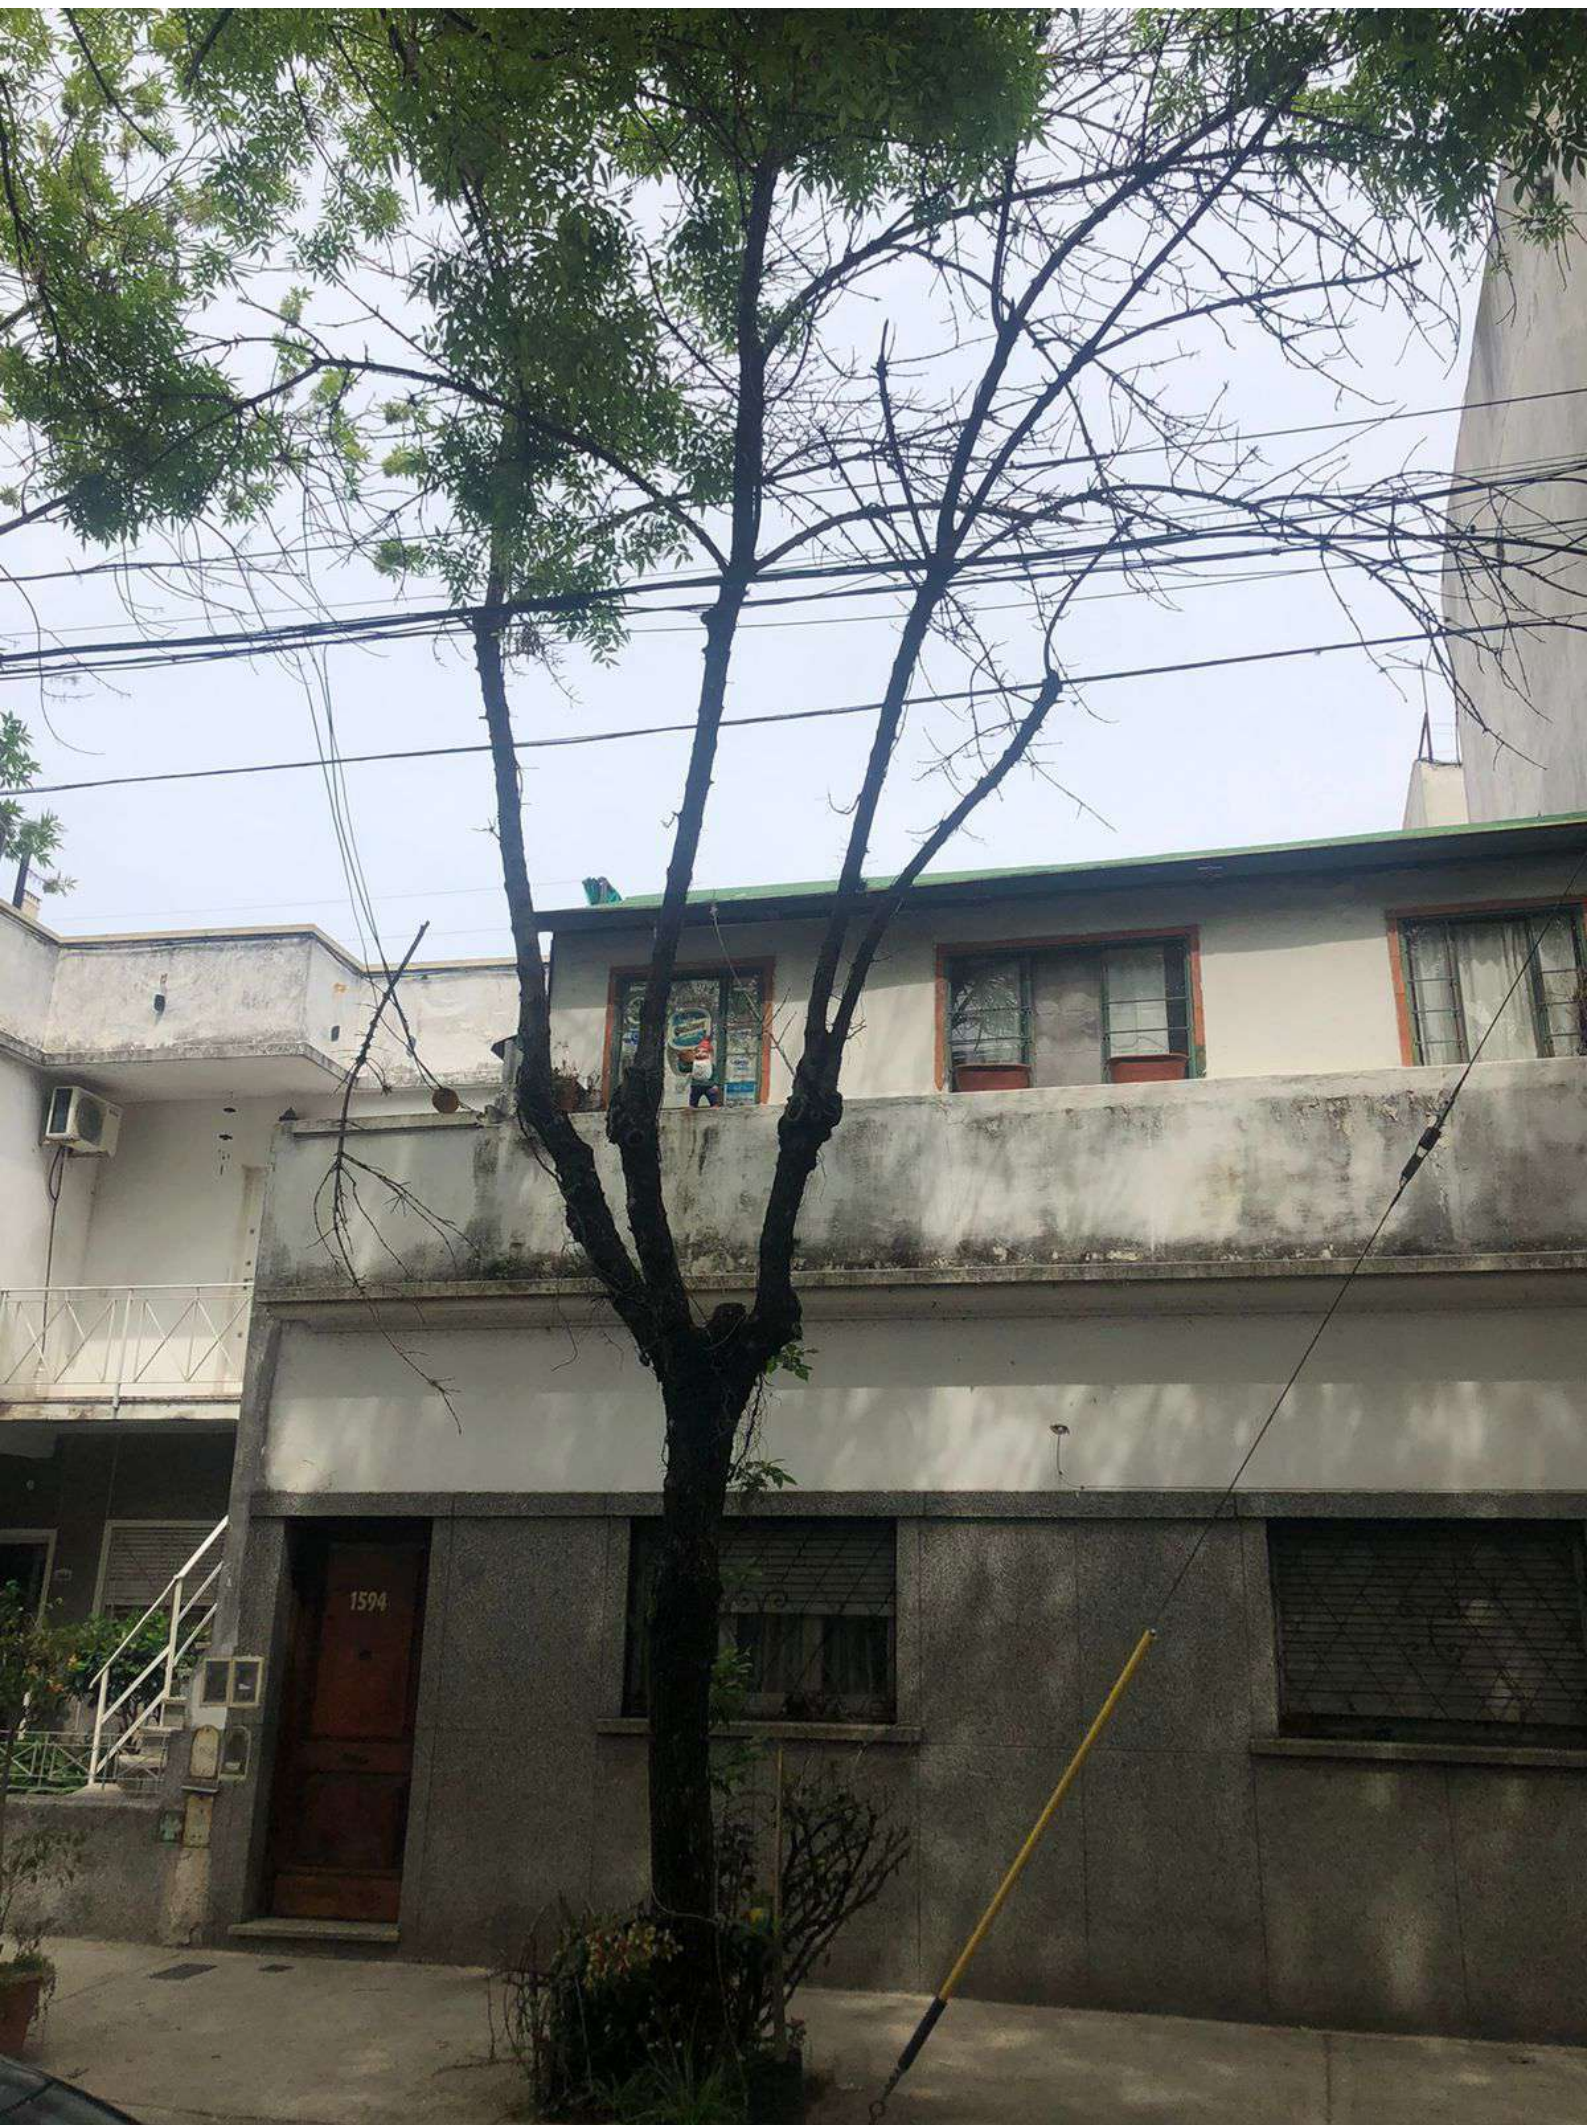
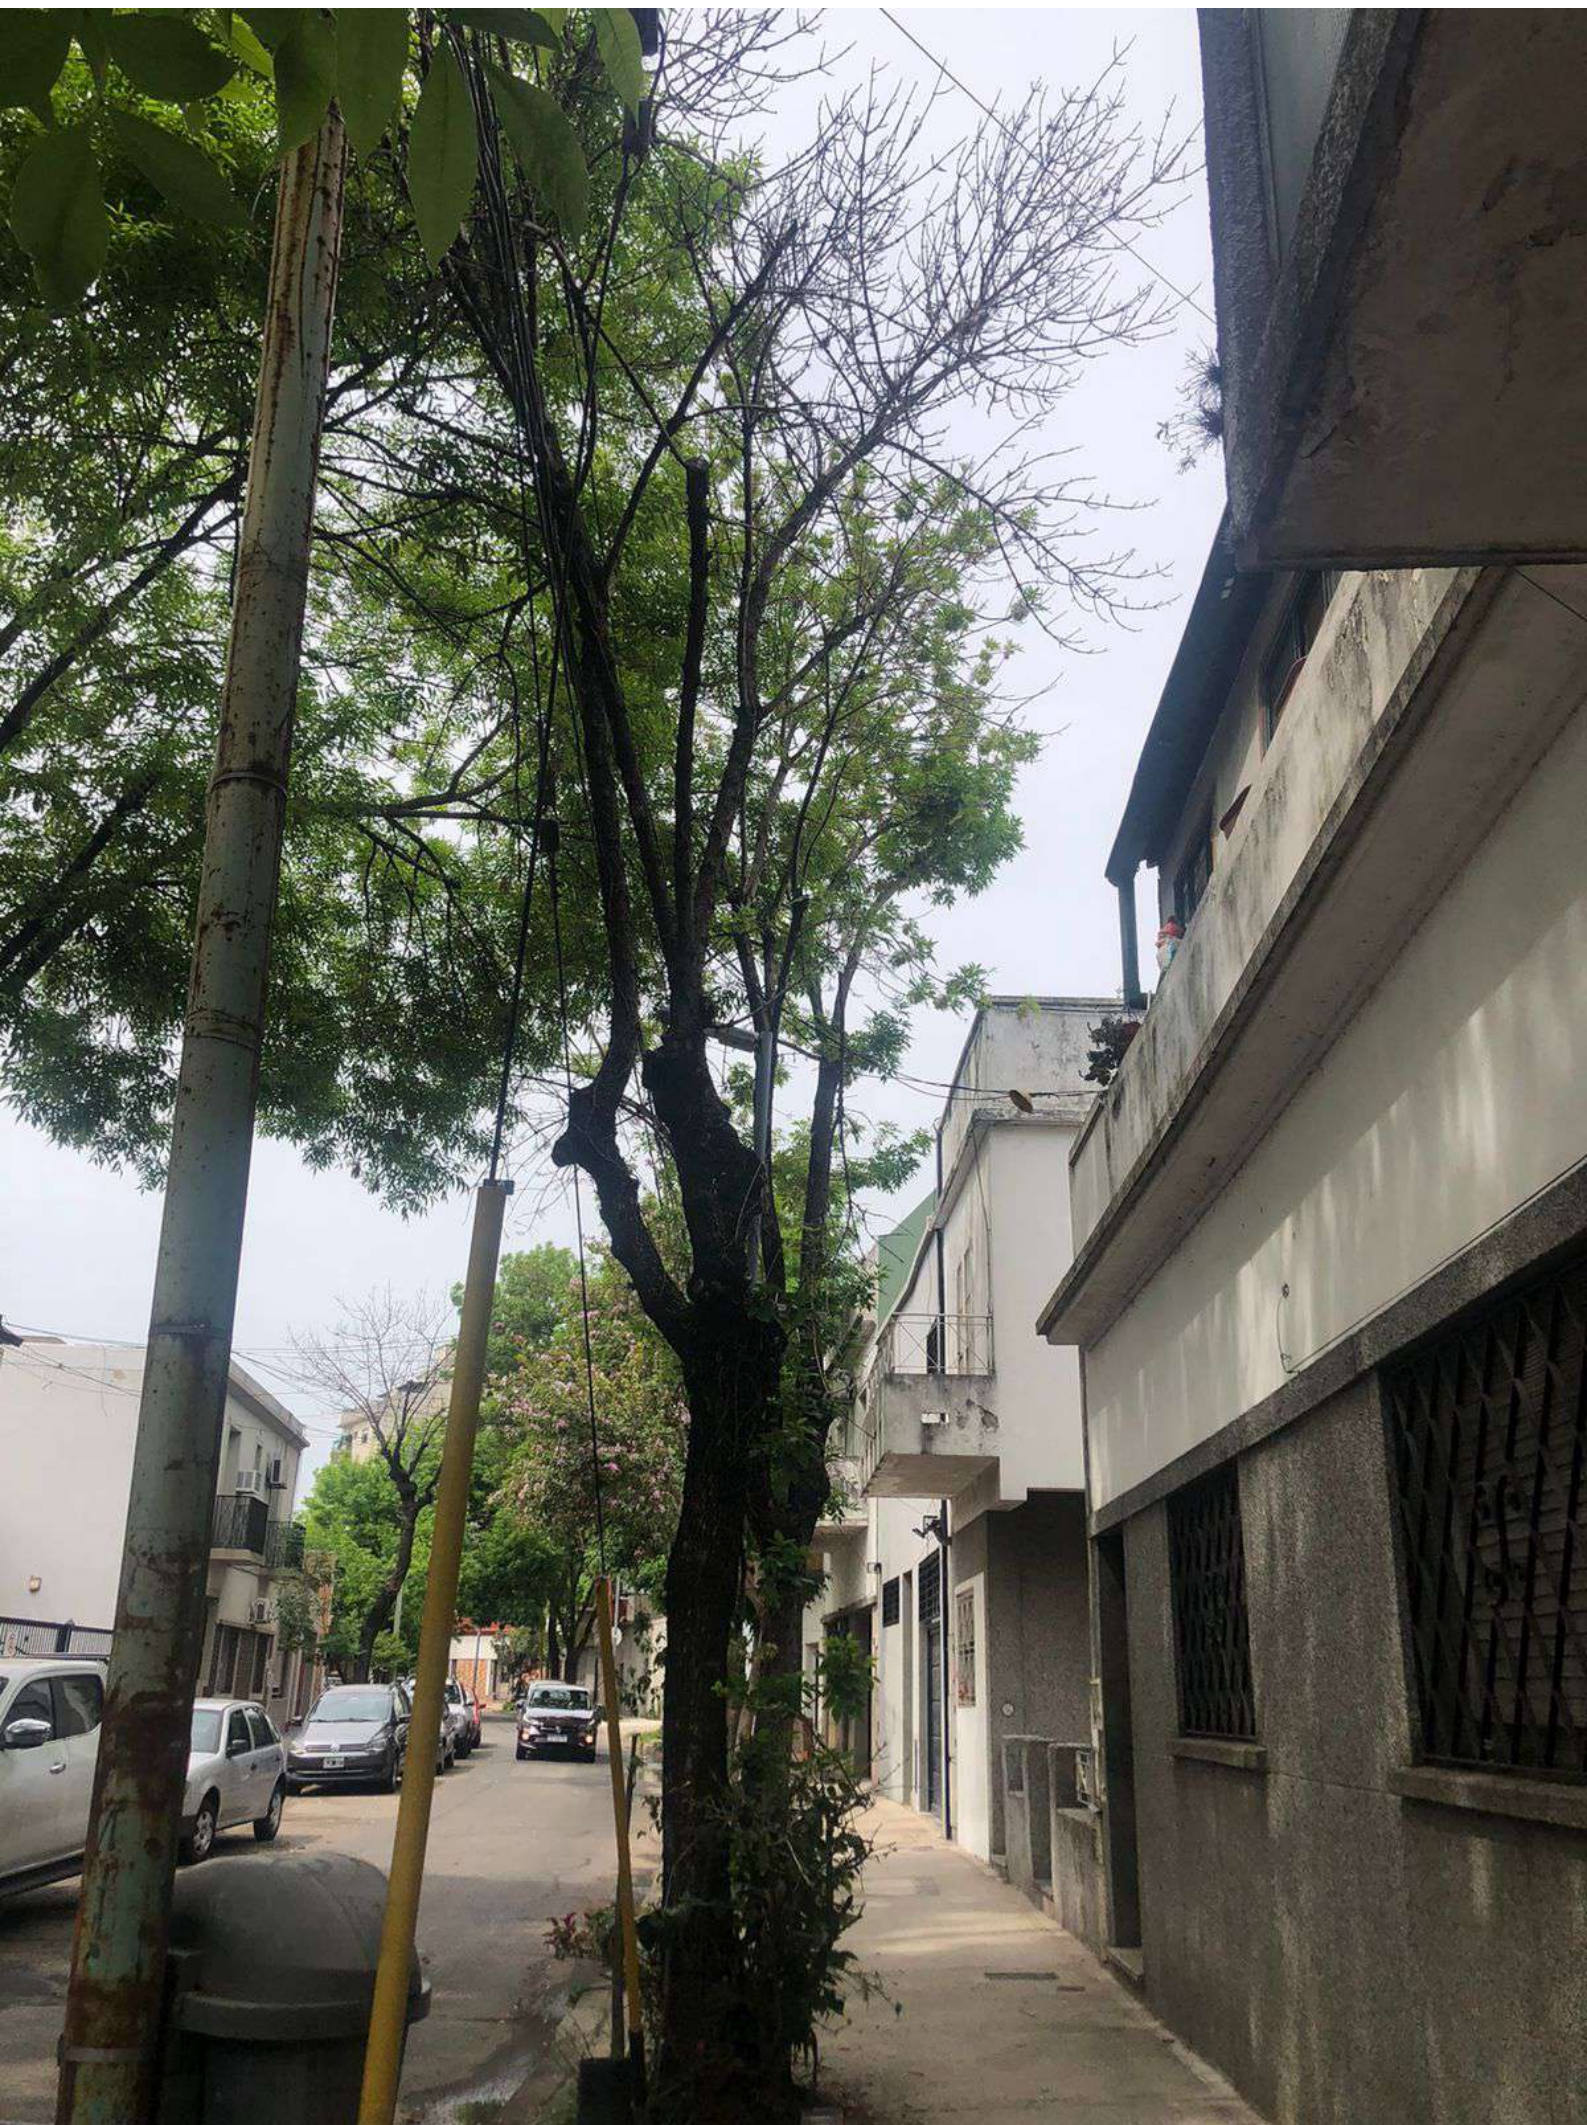
COPA SECA. ROTACIÓN EN EL FUSTE. RAMAS QUEBRADAS. ESTOLADO.
