### Resolución comunal

**Referencia:** Convalida extracción de ejemplar arbóreo N° 5/25 - MANTELECTRIC I.C.I.S.A.-

## RESOLUCION 5/25 (CONVALIDACIÓN)

## PLANILLA DE INSPECCION DE ARBOLES

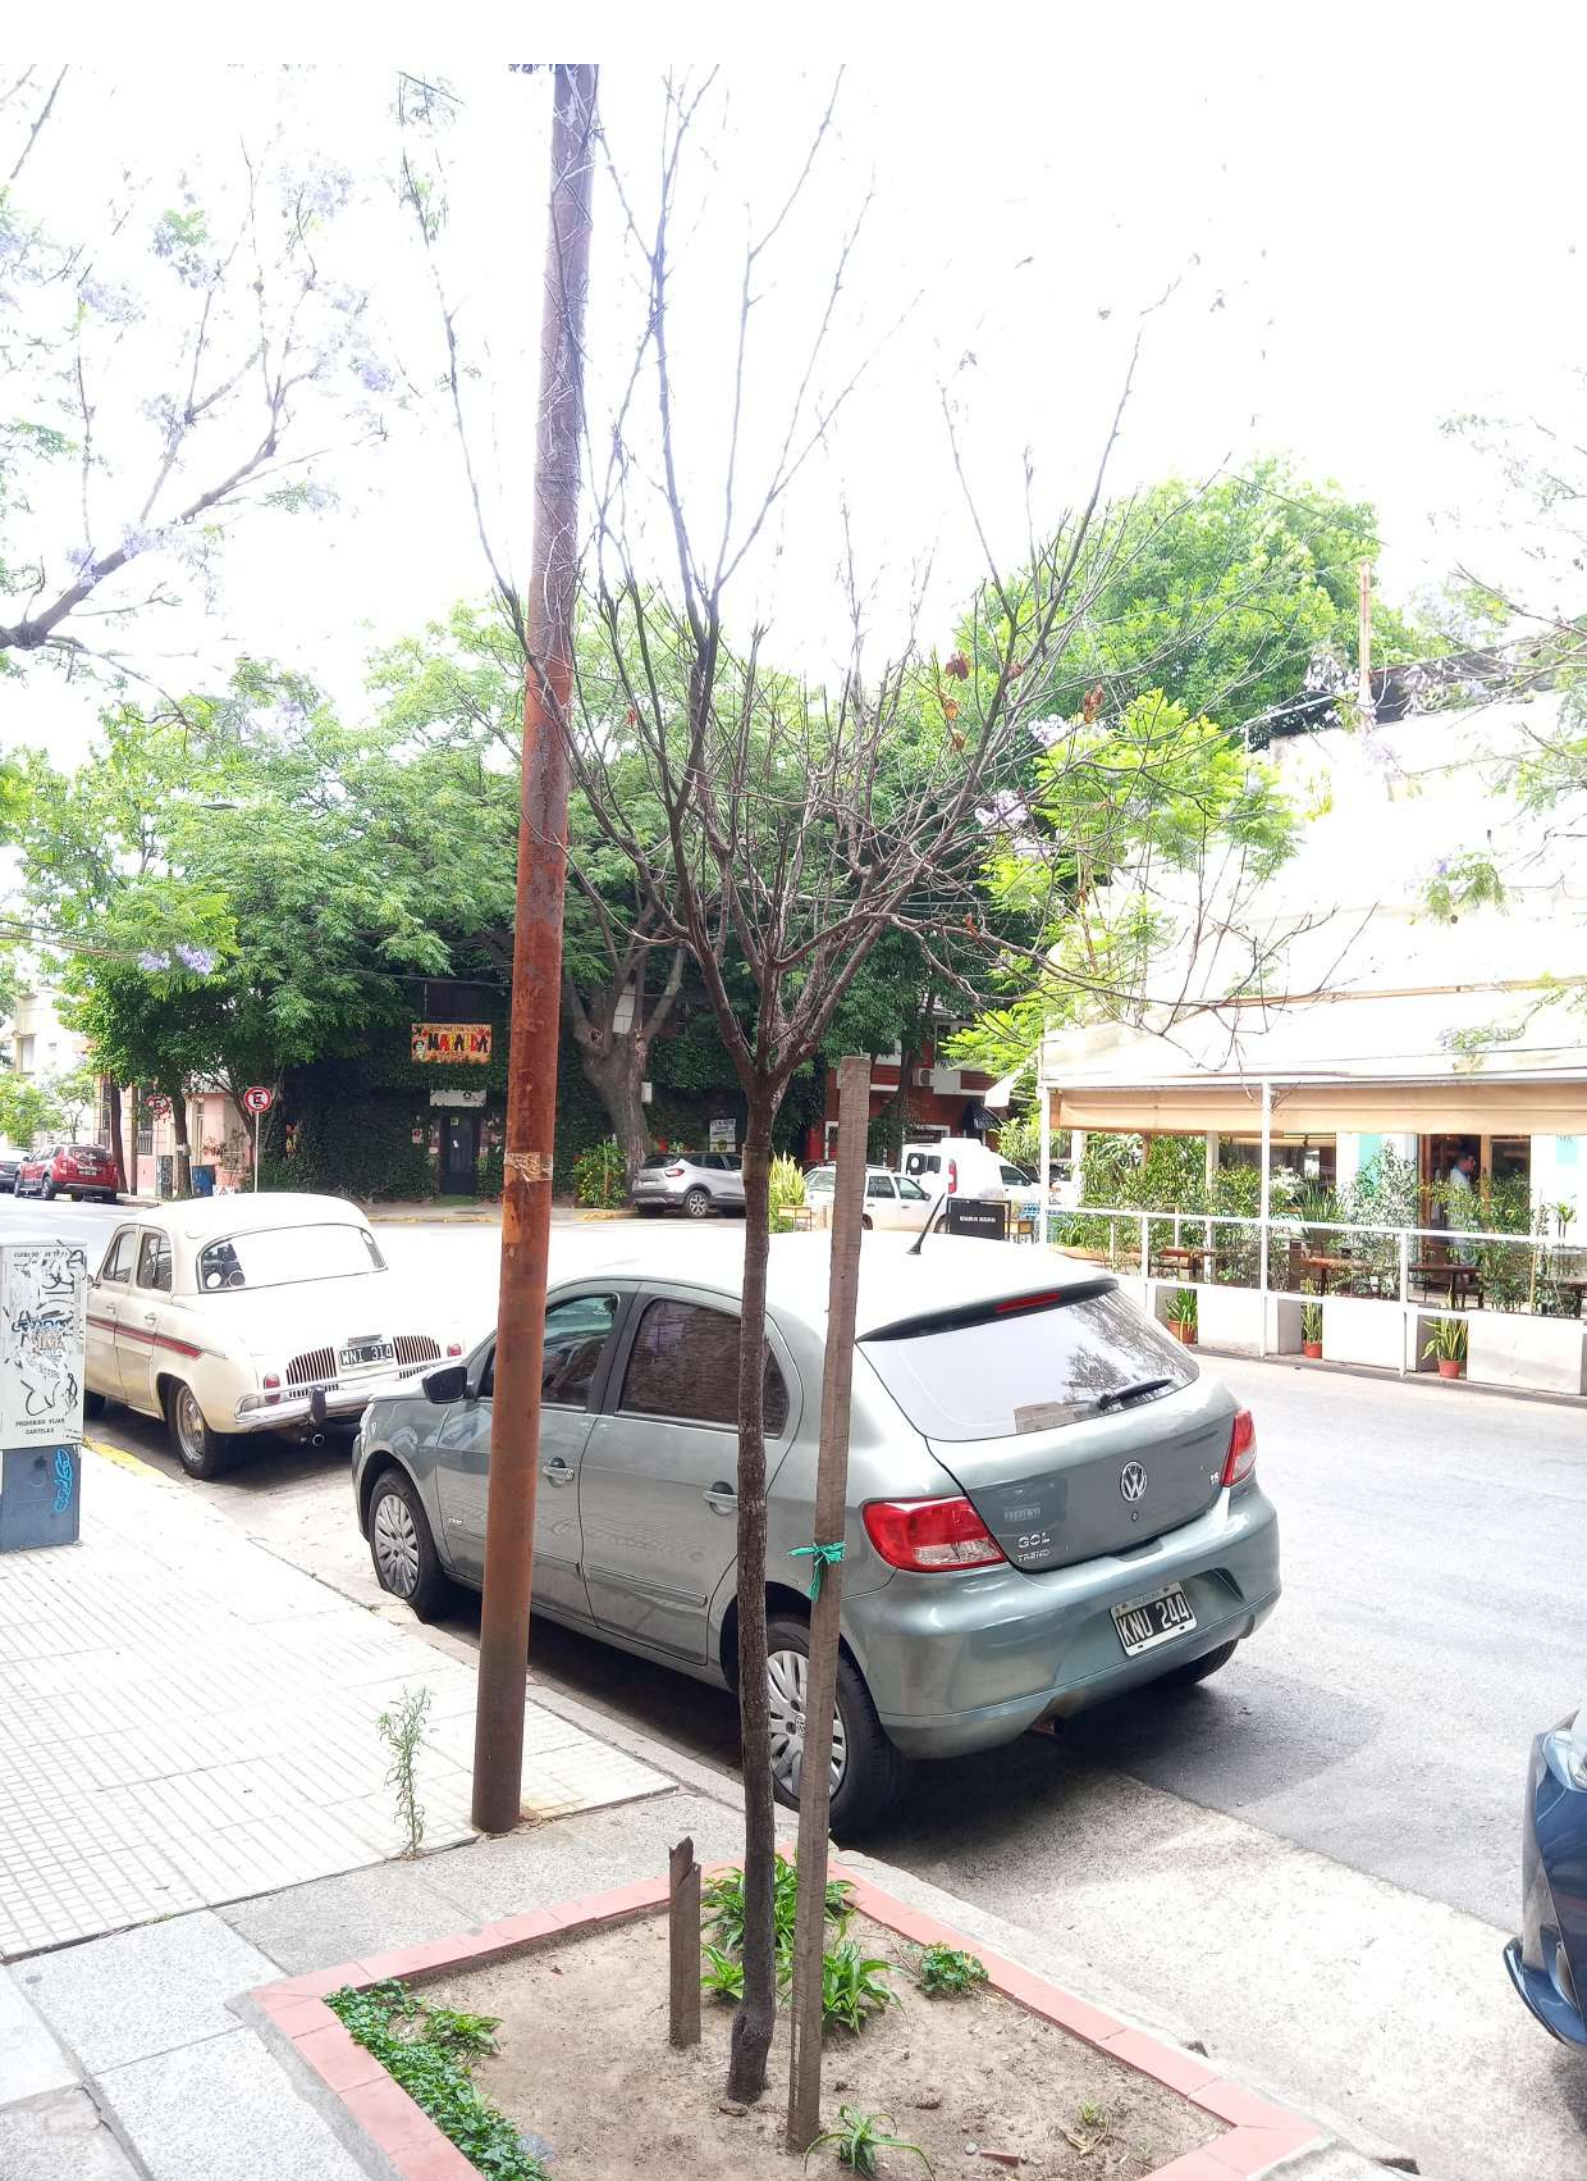
Nº de inspección: 4094

OBSERVACIONES Árbol seco de gran magnitud

Fuste - Anillado

Zona de uso: ALTA
