GOBIERNO DE LA CIUDAD DE BUENOS AIRES

Resolución comunal

Referencia: Autoriza extracción de ejemplares arbóreos N° 4/25 - MANTELECTRIC I.C.I.S.A.-

Planilla de Inspección de Árboles

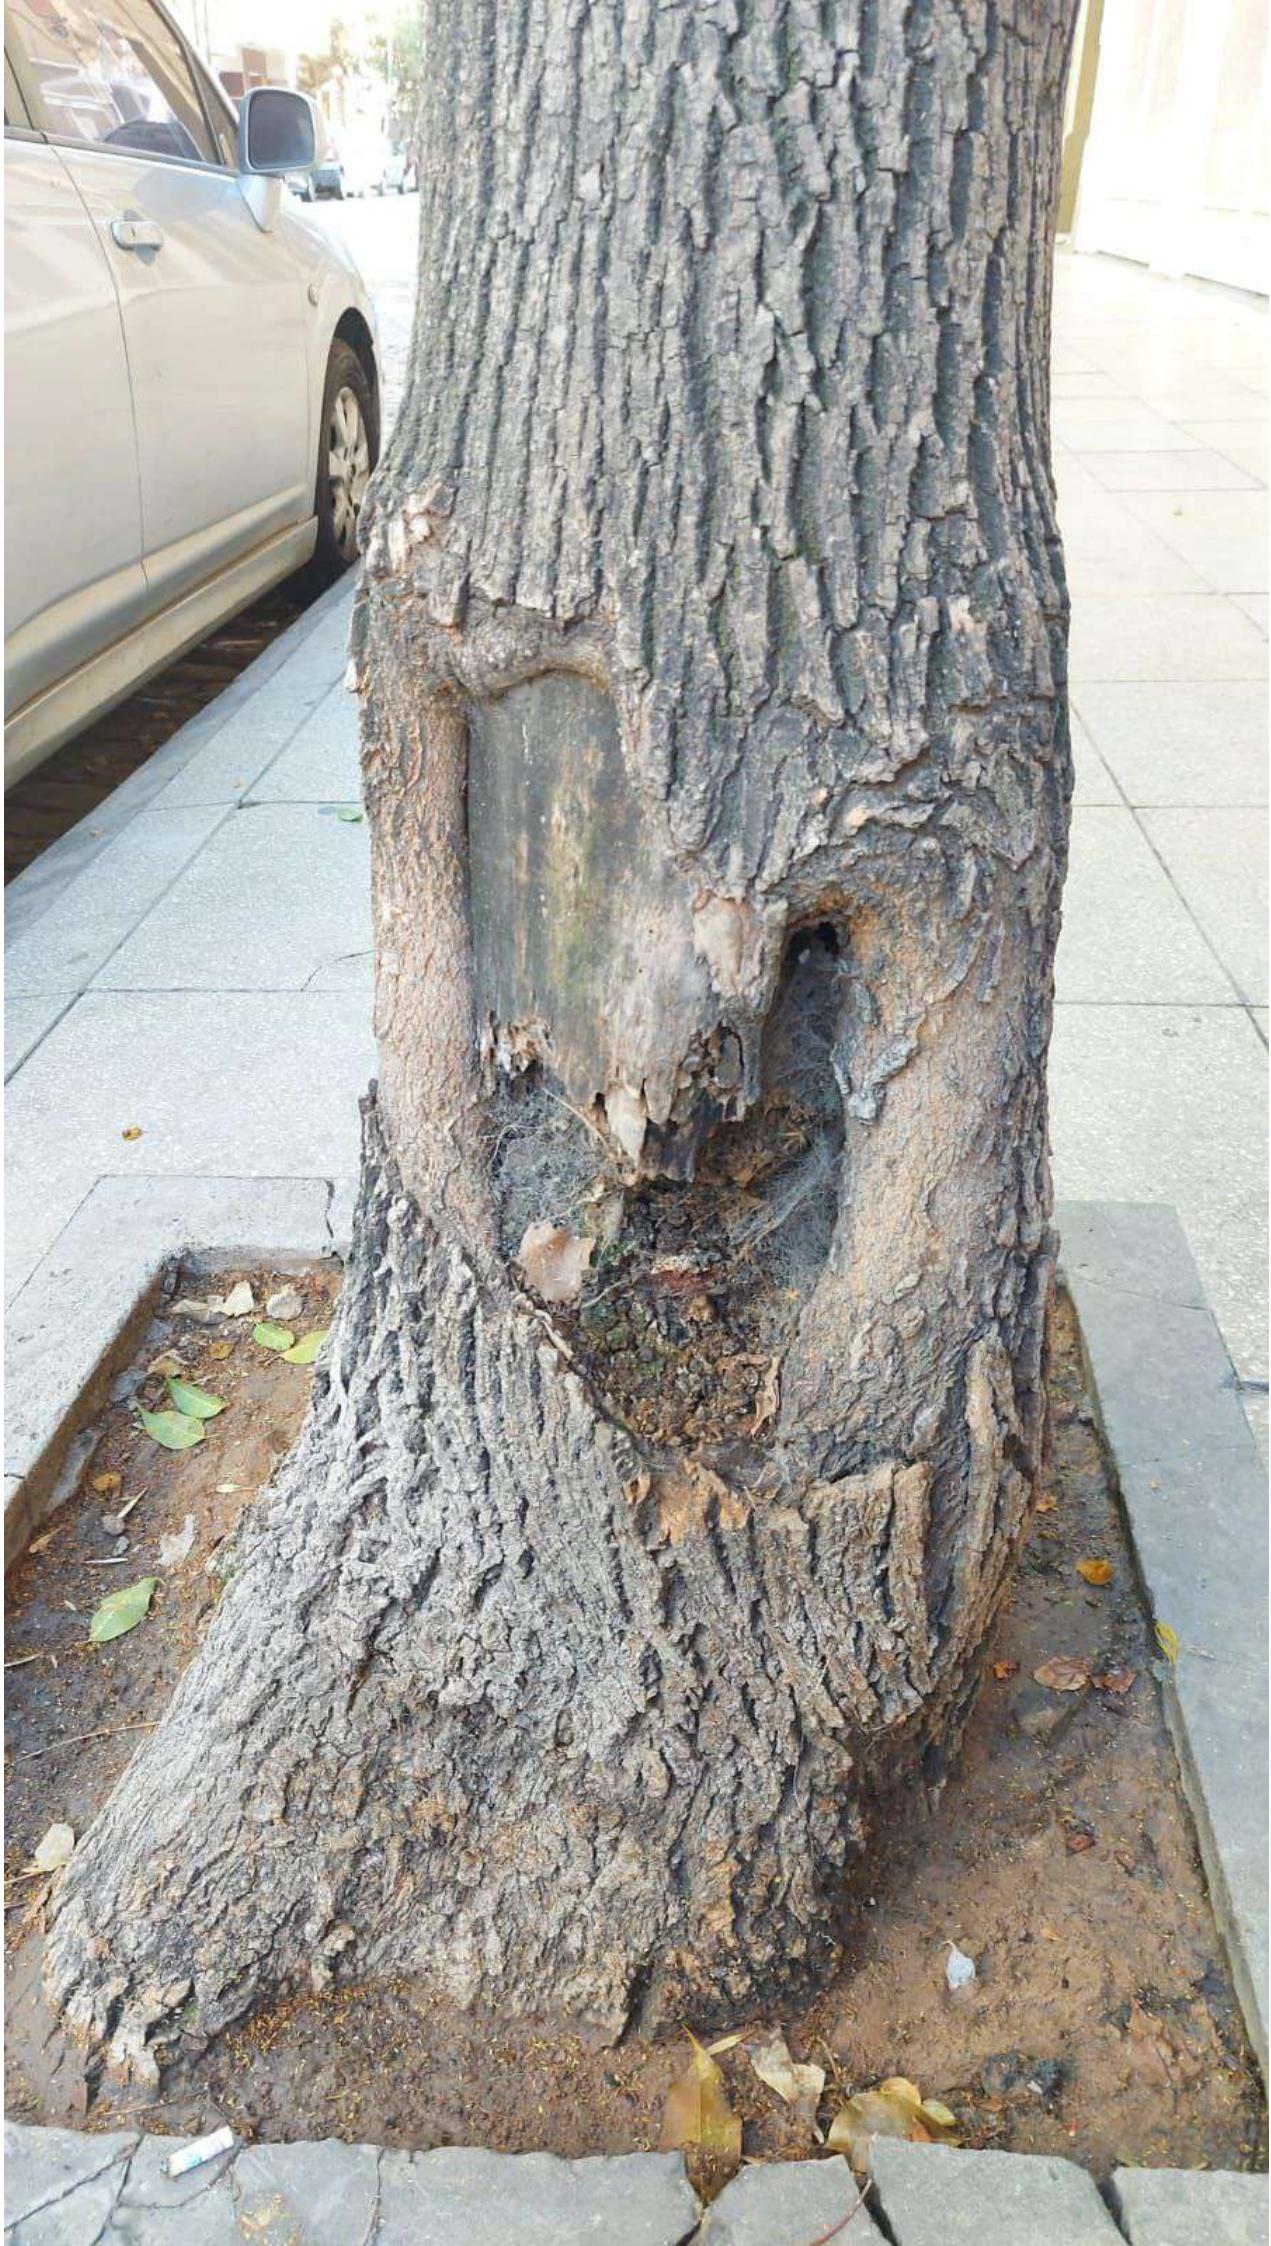
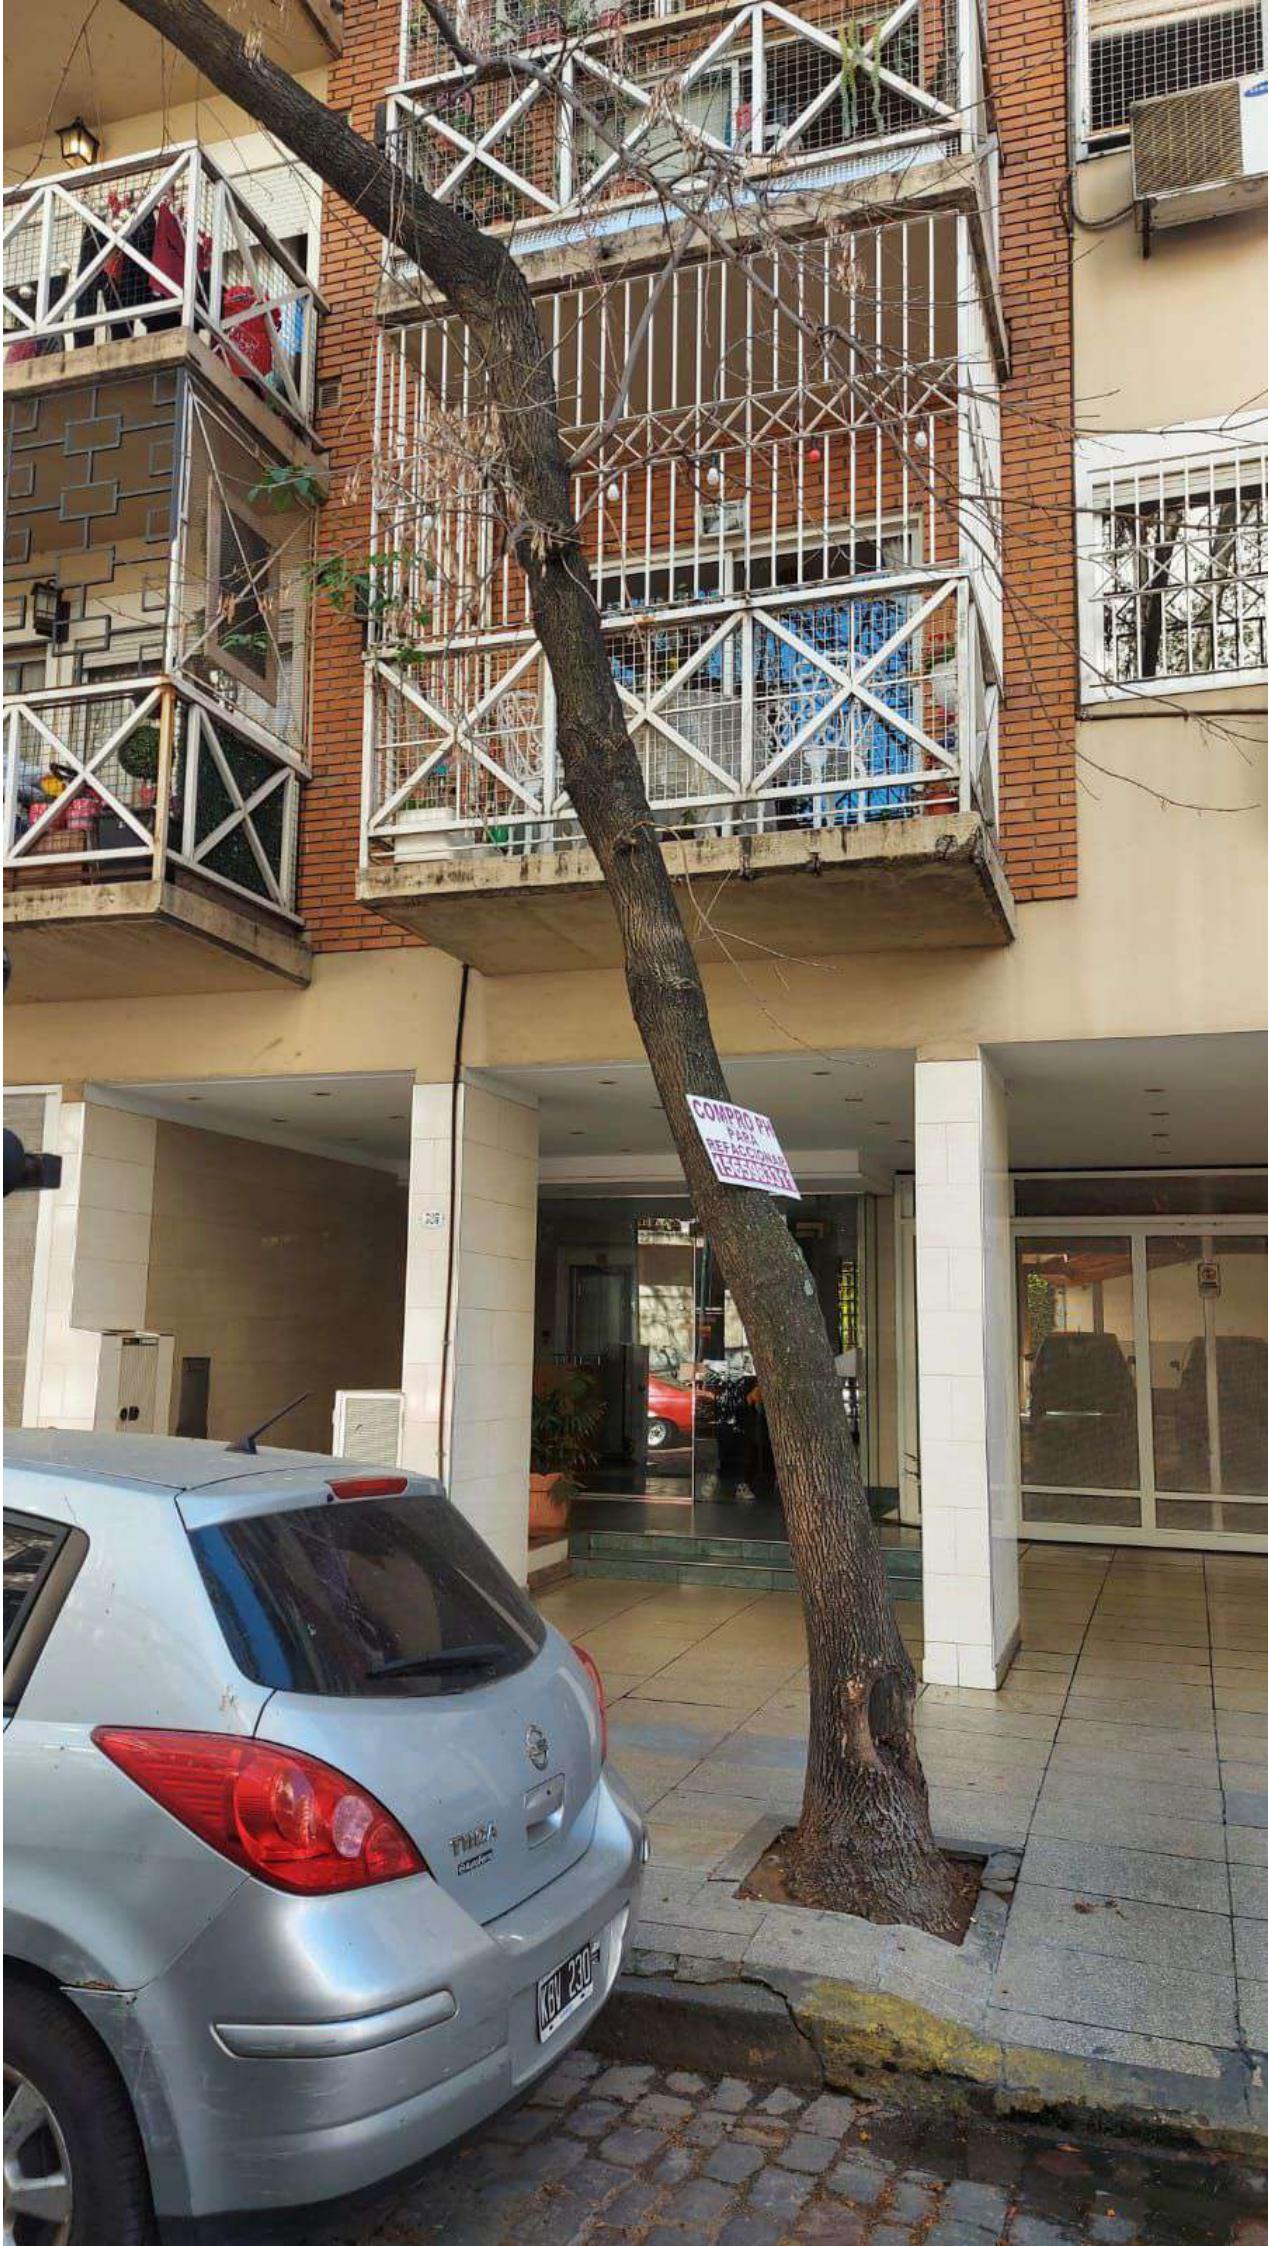
3383

ARBOL INCLINADO CON CAVIDAD Y PODA DUM BATE EN LA BASE, CON RIESGO DE QUEDAR SECA PUDIENDO CAYA SOBRE PROPIEDAD Y/O VEREDA.

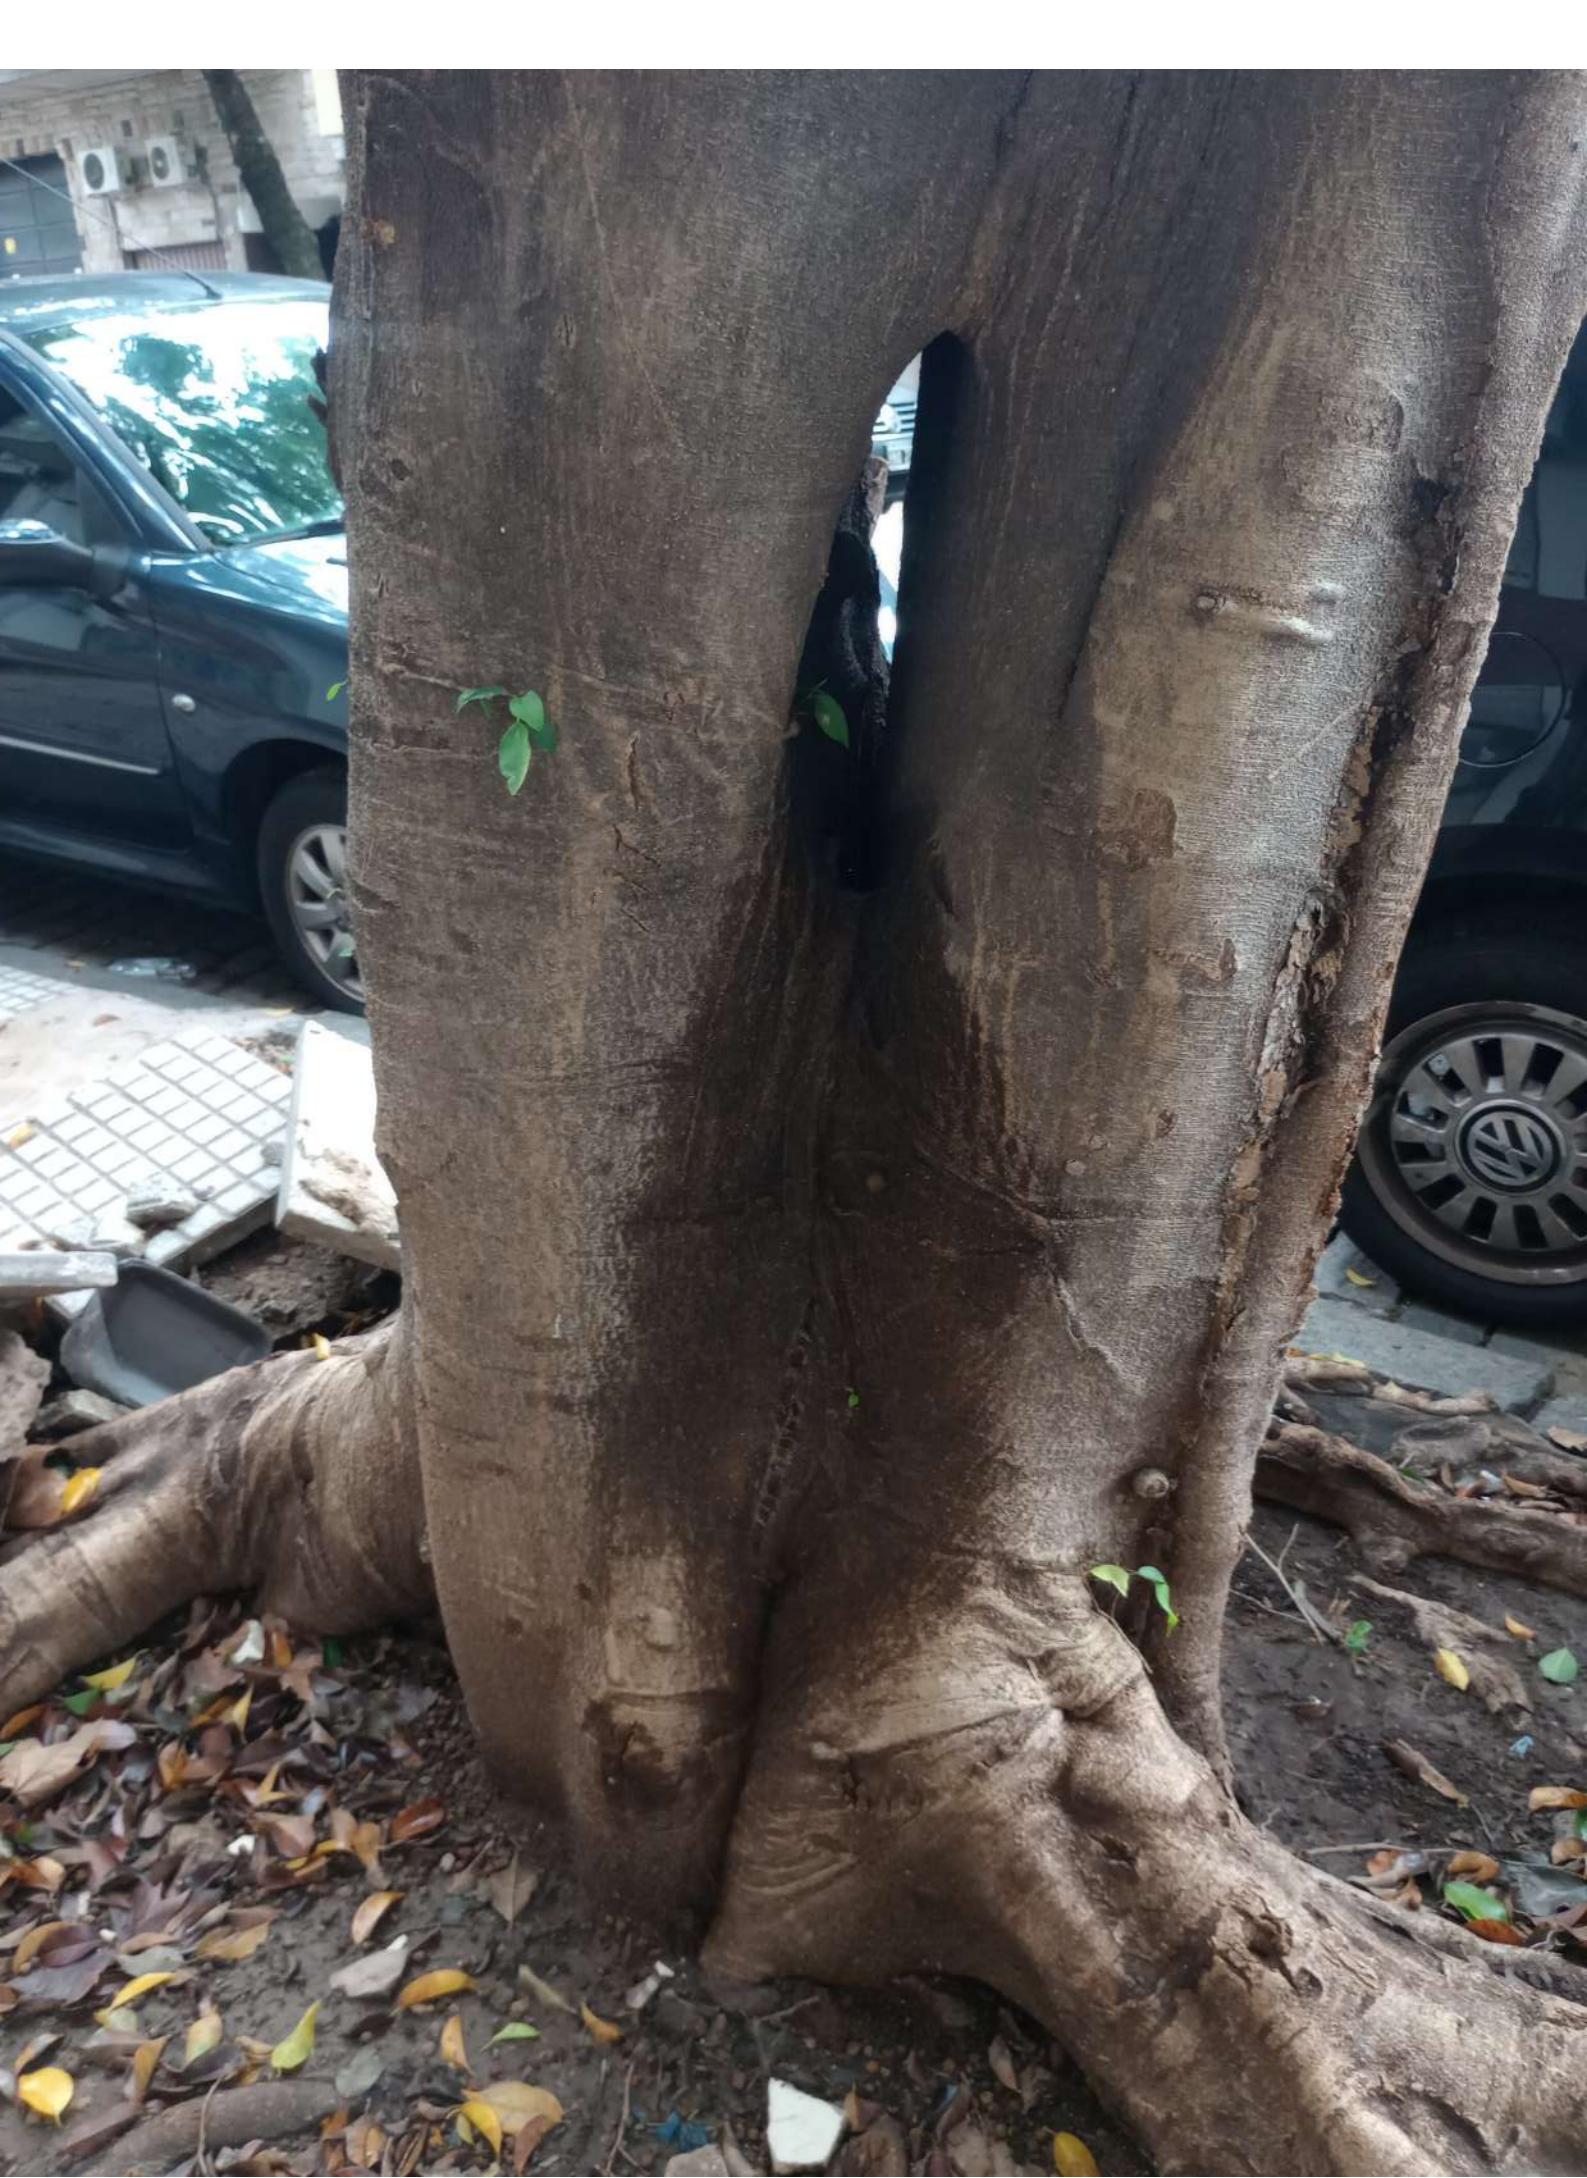
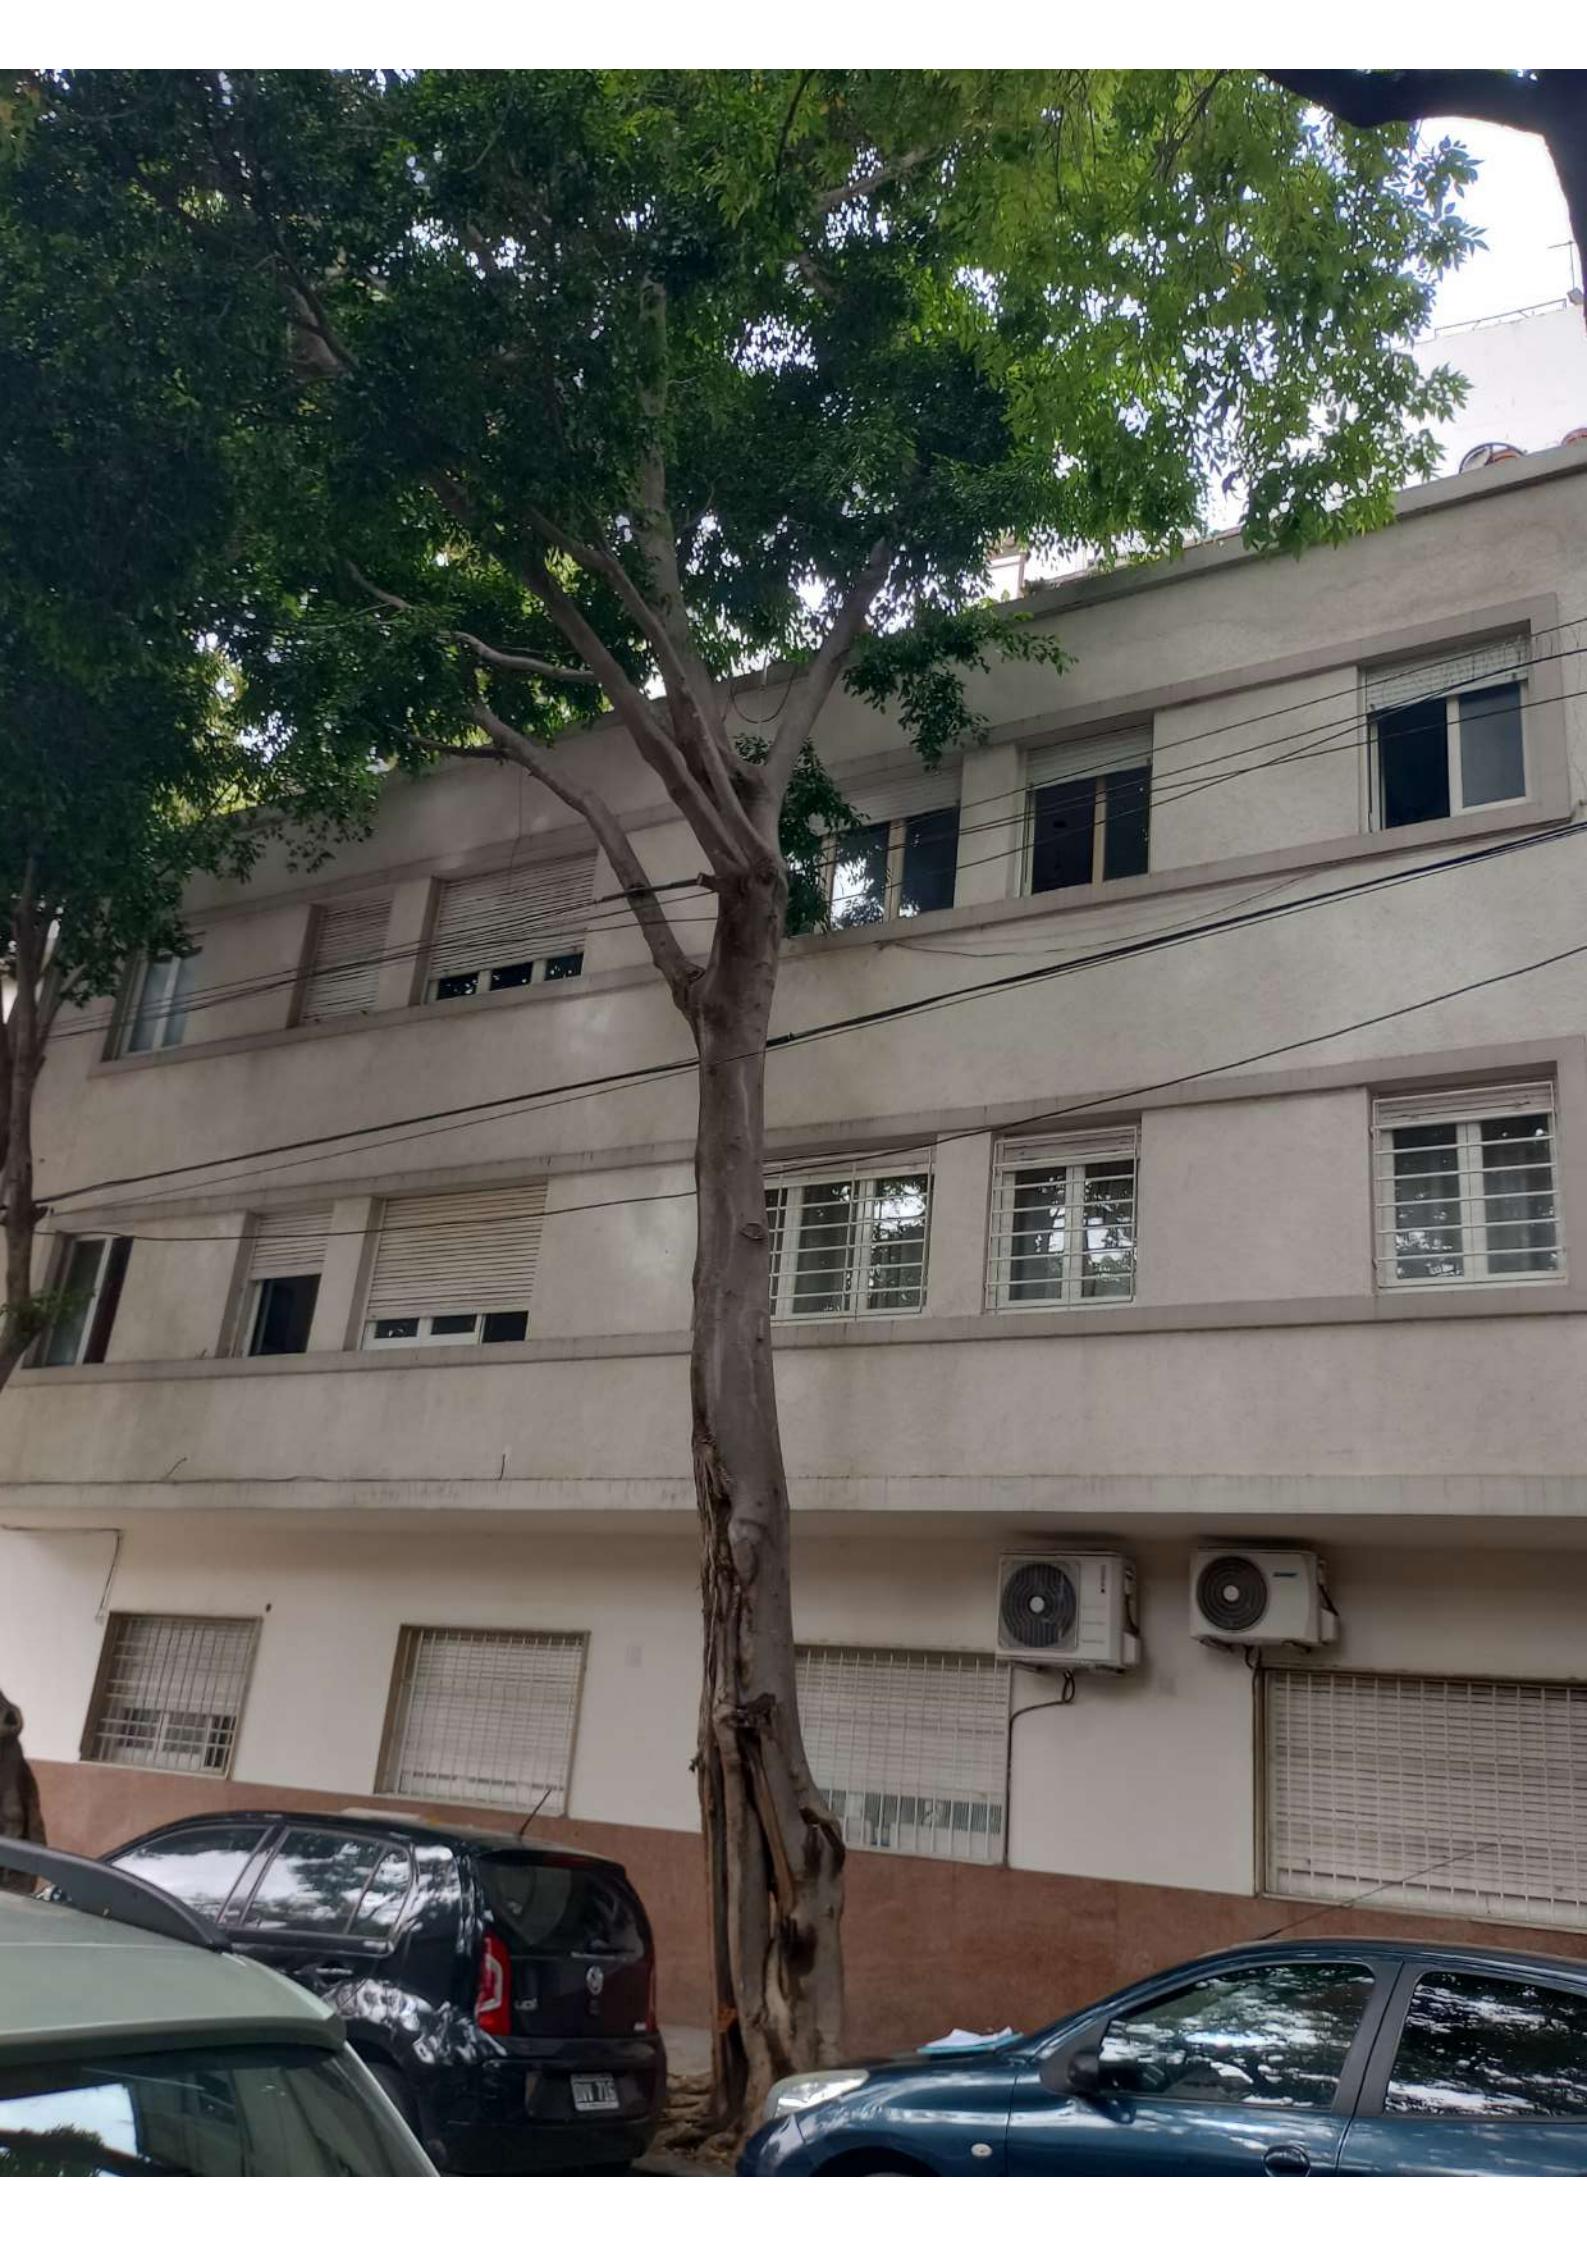
SE OBSERVA UN EJEMPLAR DE FICUS PRE HUECA
DO LA VENDEA CON SUS RAÍCES. EL ARBOL PRESENTA
FRUCTIFICACIONES FÚNGICAS Y CAVIDAS LONGITUDINALES
EXTENSAS Y PODRIDAS. ATUERCANDO.
SE RECOMIENDA SU EXTRACCIÓN.

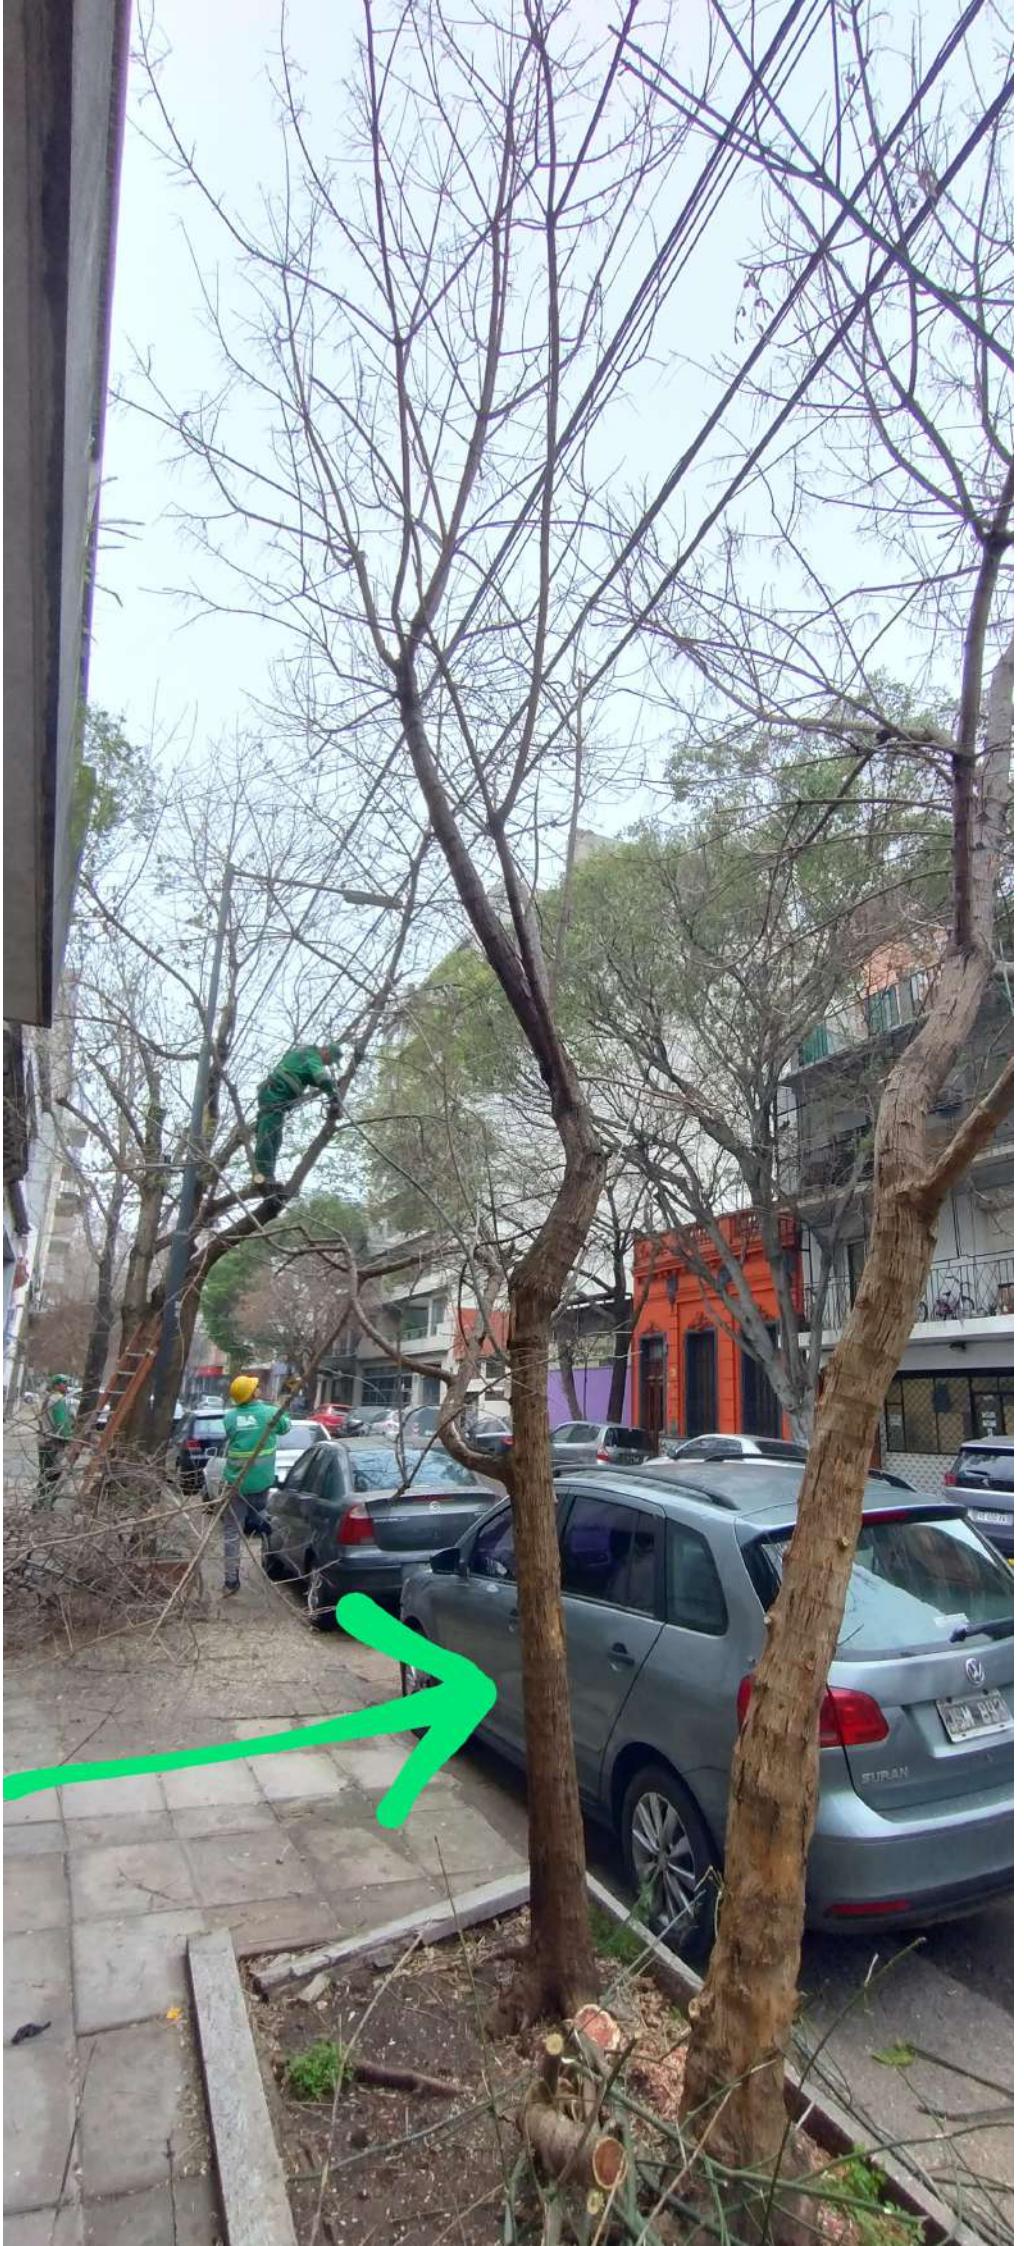
BL BJB PRINCIPAL ESTADO SECO. SE DESCOPA
PARA DISMINUIR EL RIESGO. REQUIEREN TRATAMIENTO

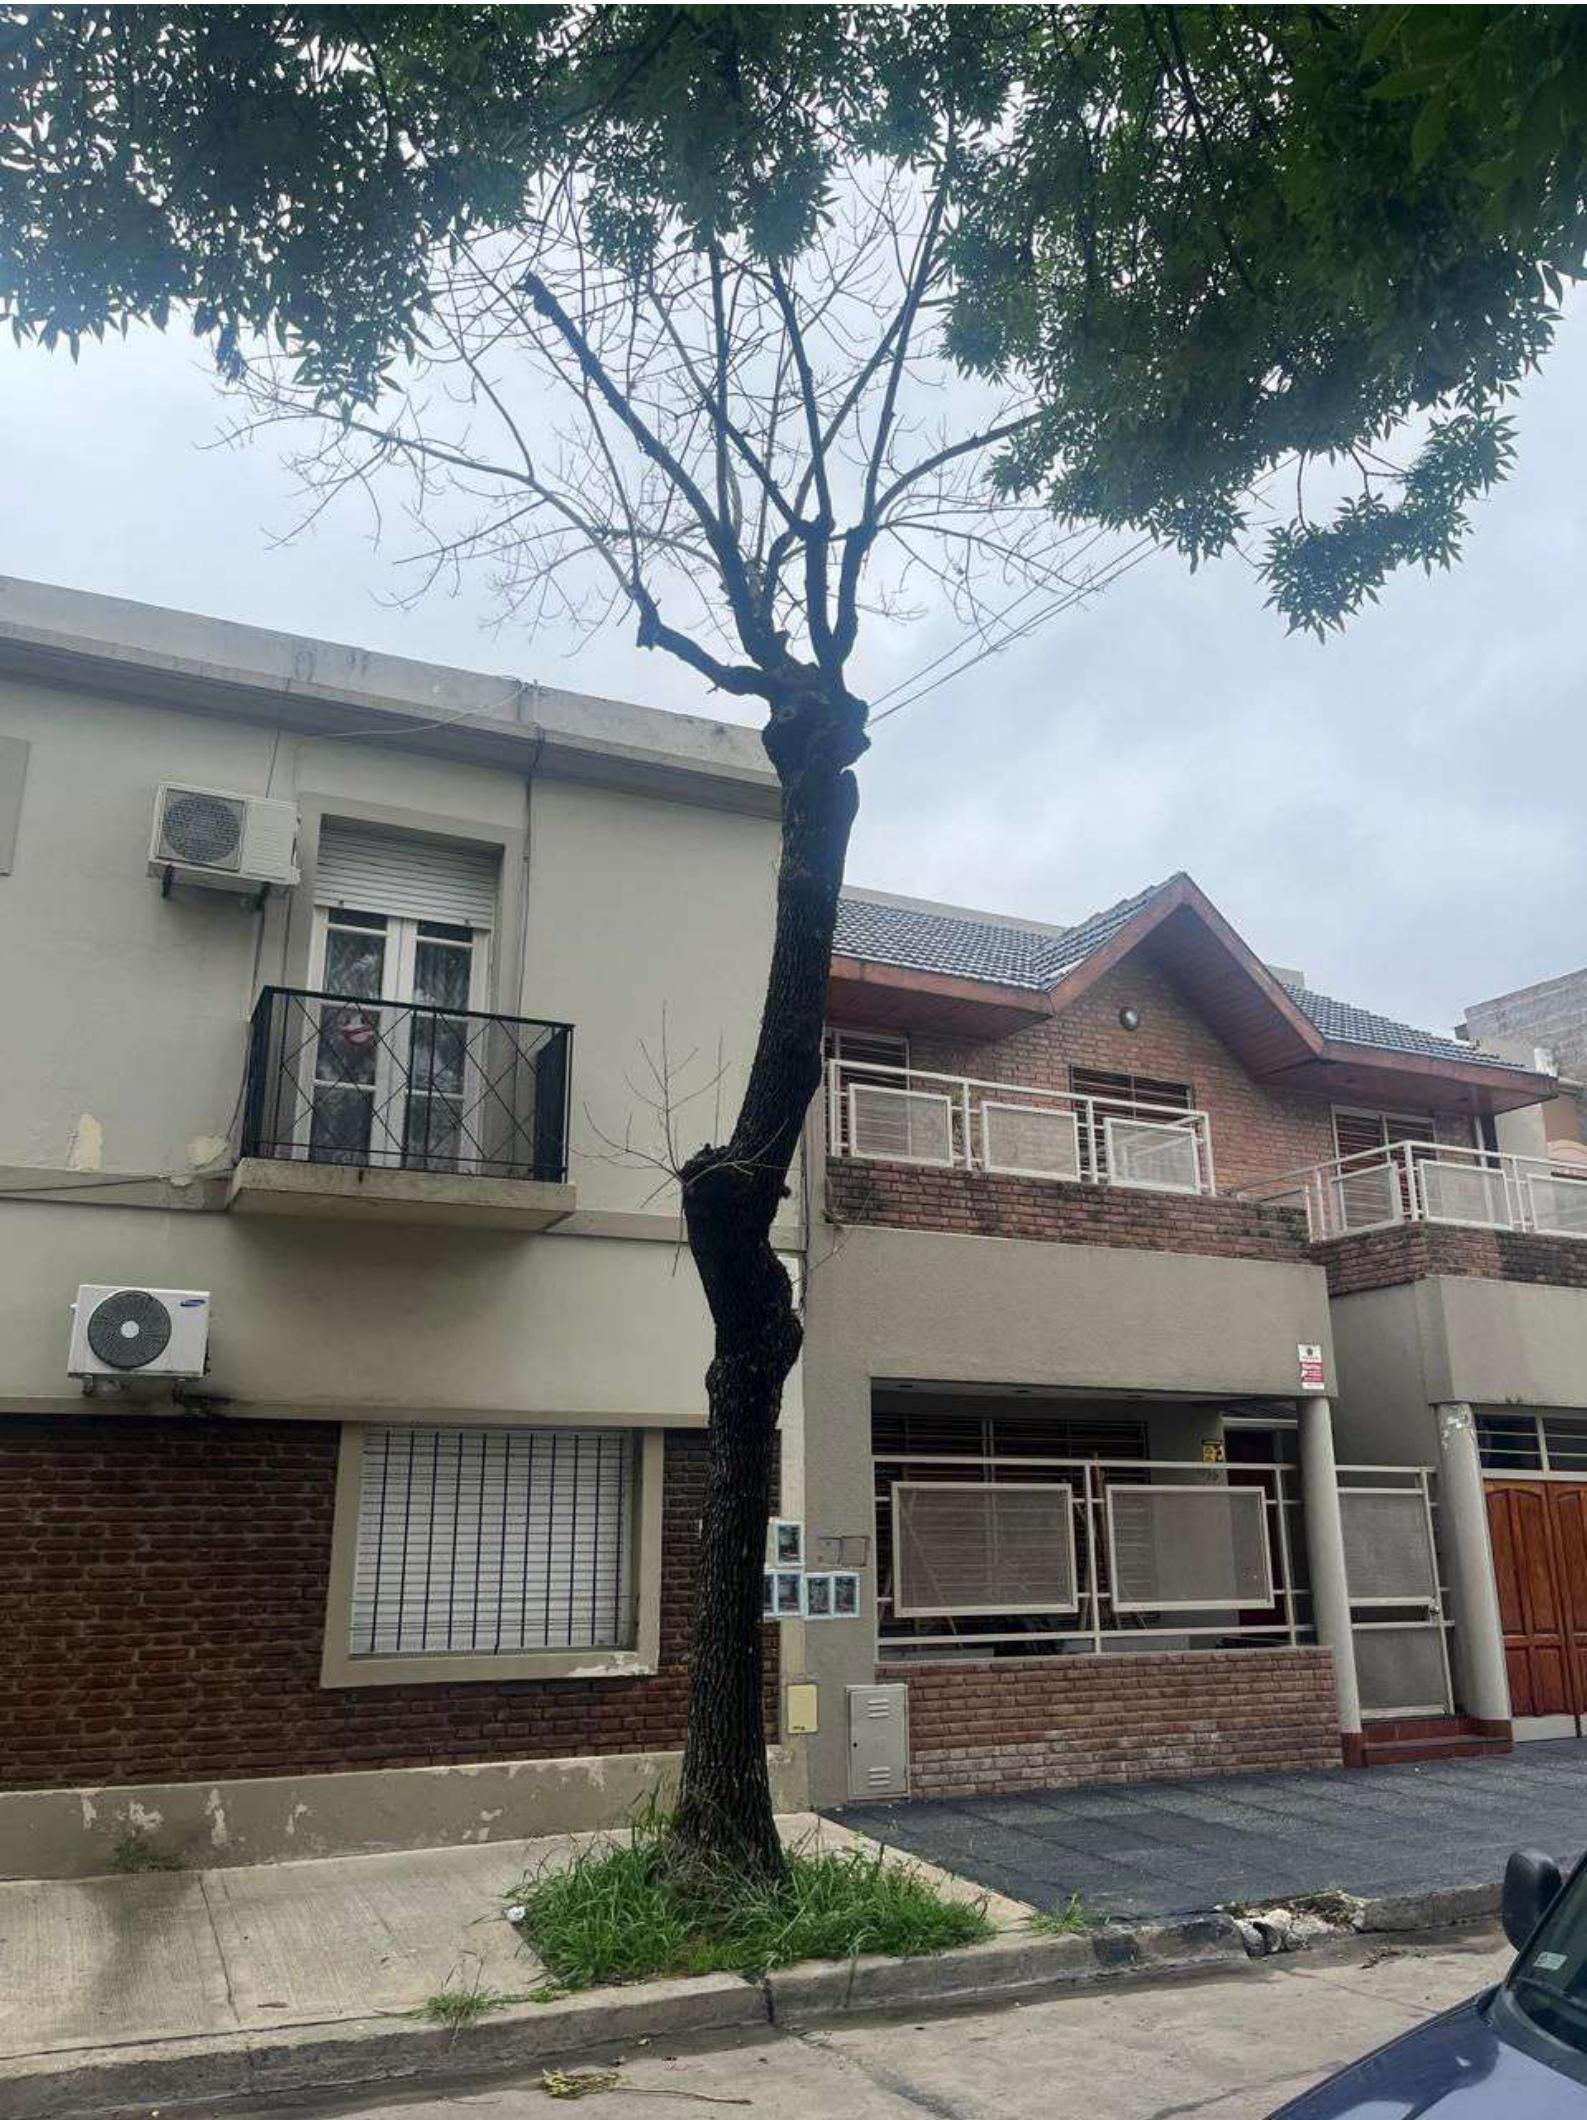
Seco

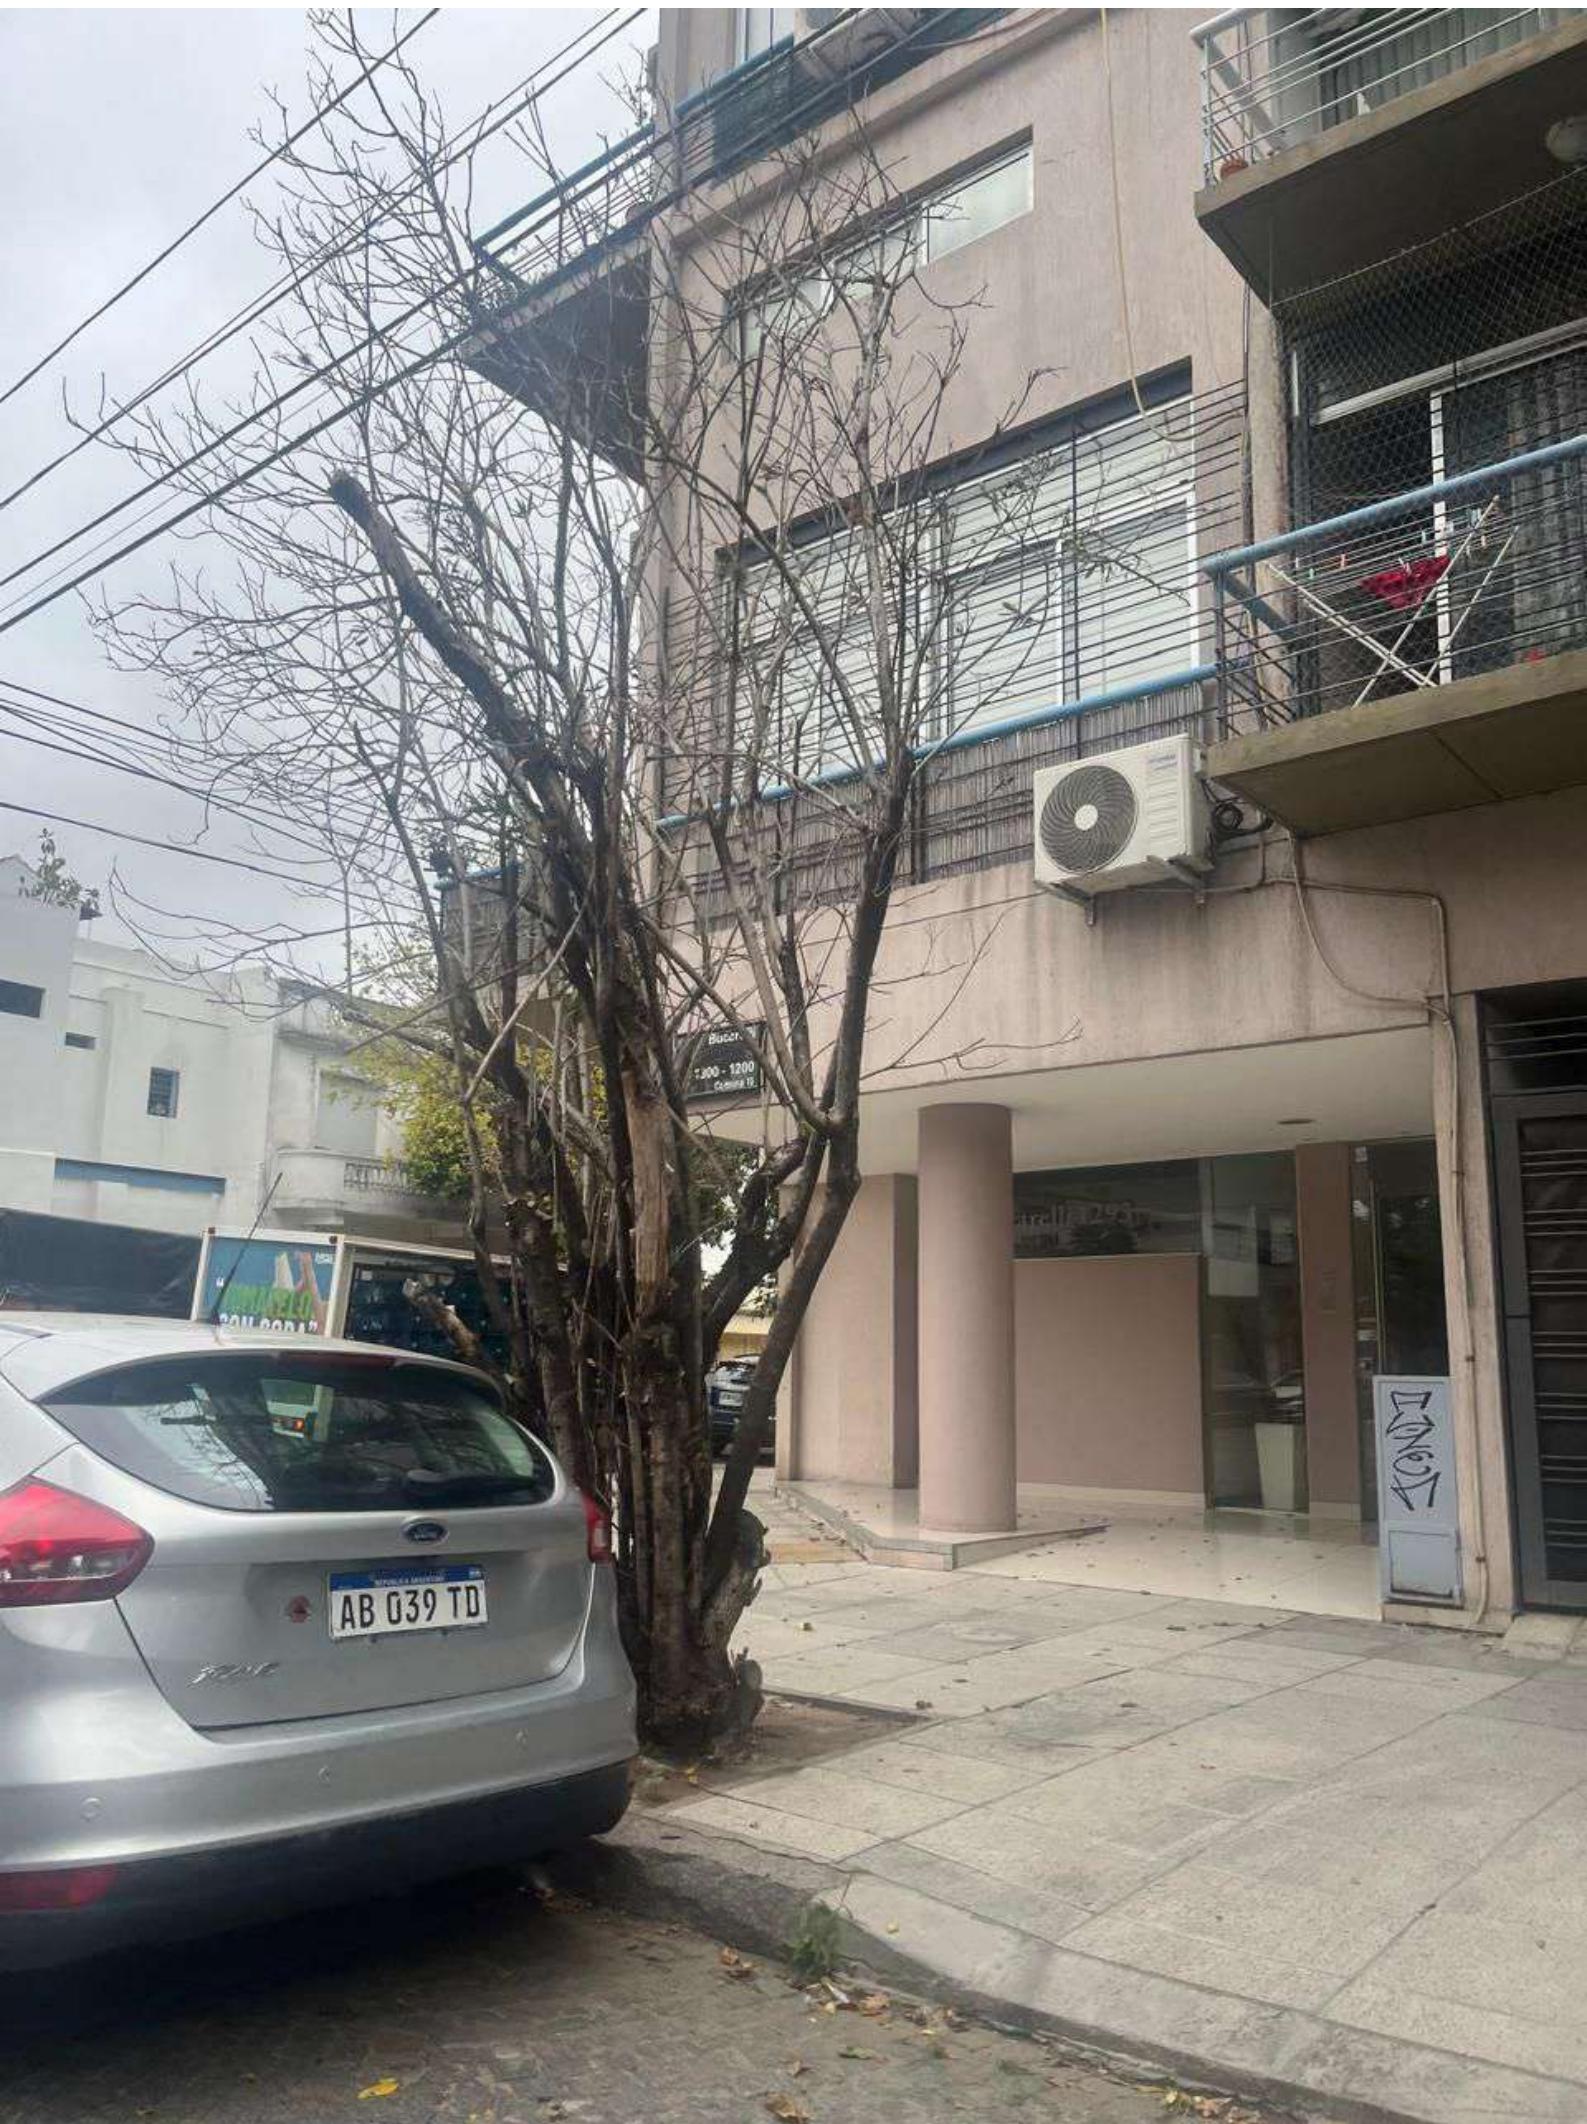
OBSERVACIONES *S8CO*
