GOBIERNO DE LA CIUDAD DE BUENOS AIRES

Resolución comunal

Referencia: Autoriza extracción de ejemplares arbóreos N° 4/25 - MANTELECTRIC I.C.I.S.A.-

Planilla de Inspección de Árboles

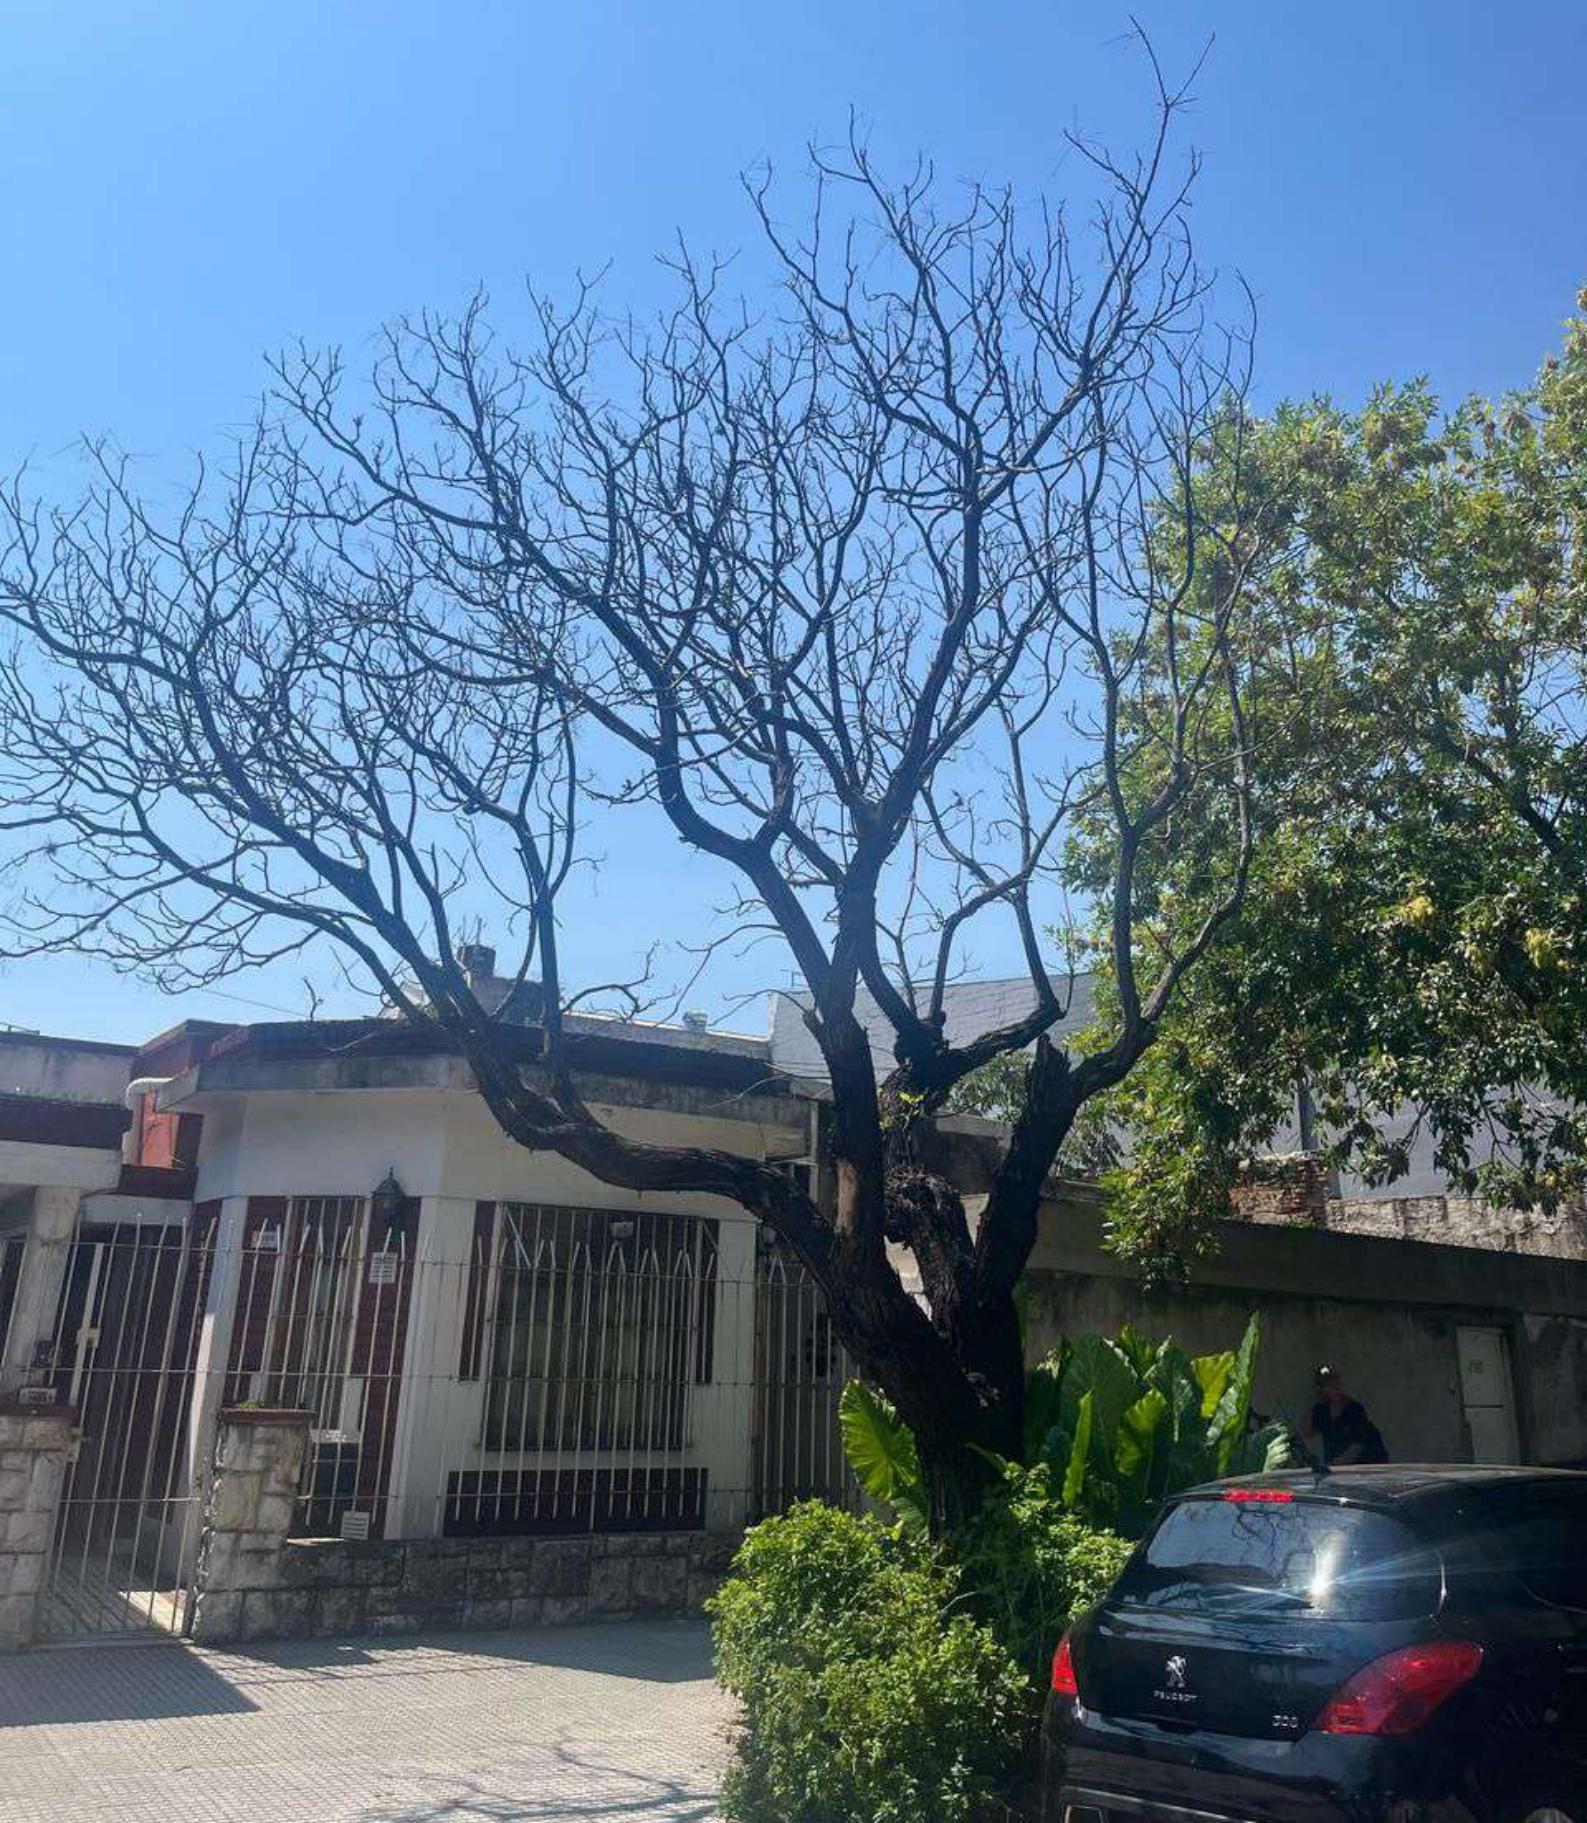
Árbol seco.

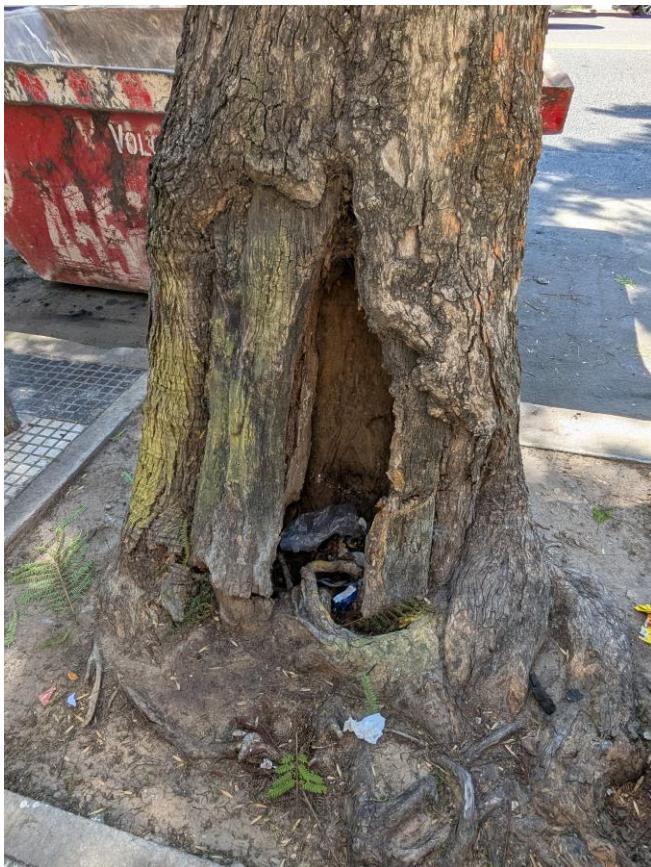
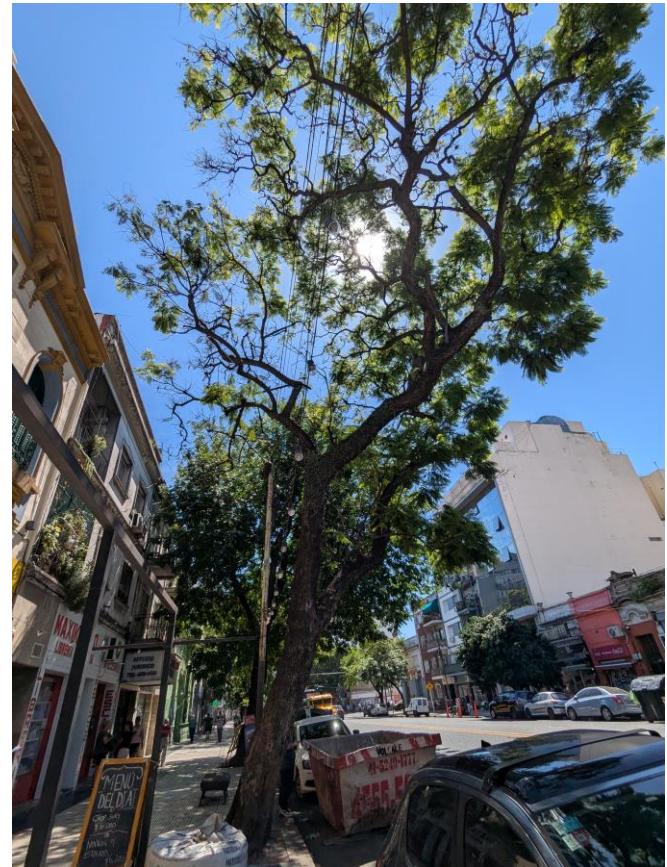
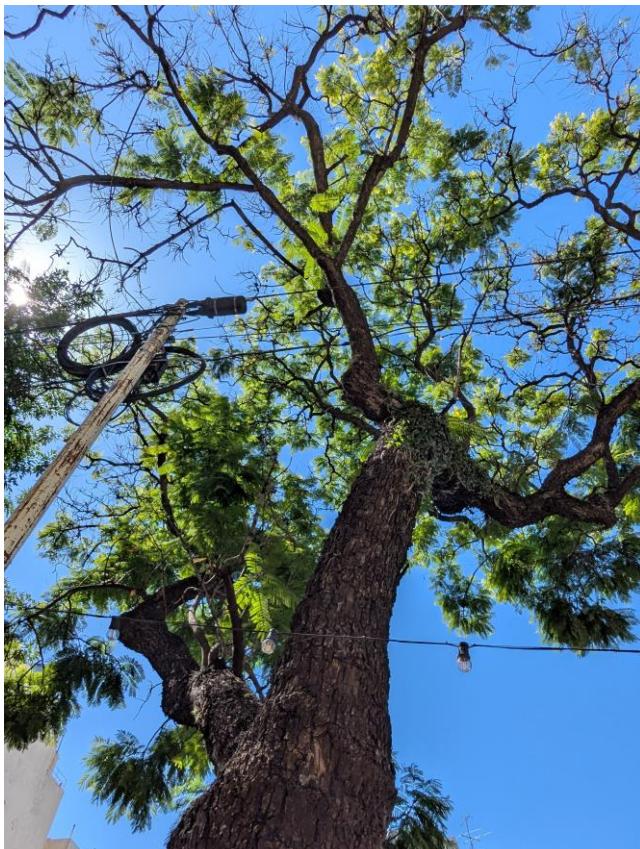
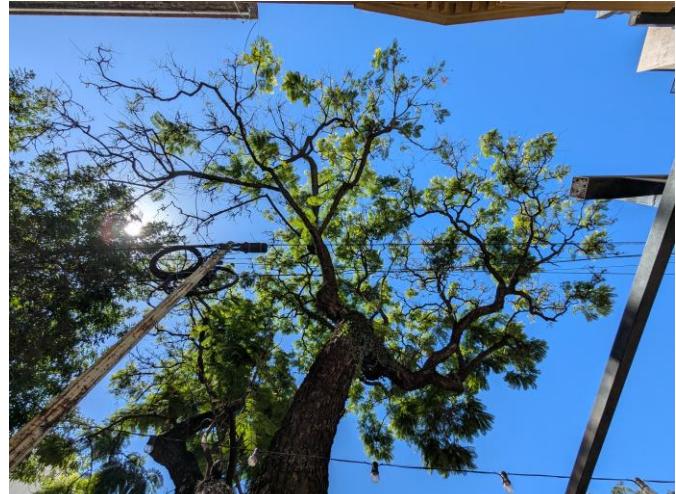
4246

Ejemplar arboreo inclinado hacia la calle ubicado en una zona de alta transitabilidad y escuelas. Se visualiza una cavidad significante del lado opuesto a la inclinación y grietas horizontales en la base del fuste. La estabilidad estructural se encuentra comprometida por lo que se recomienda planificar su extracción.

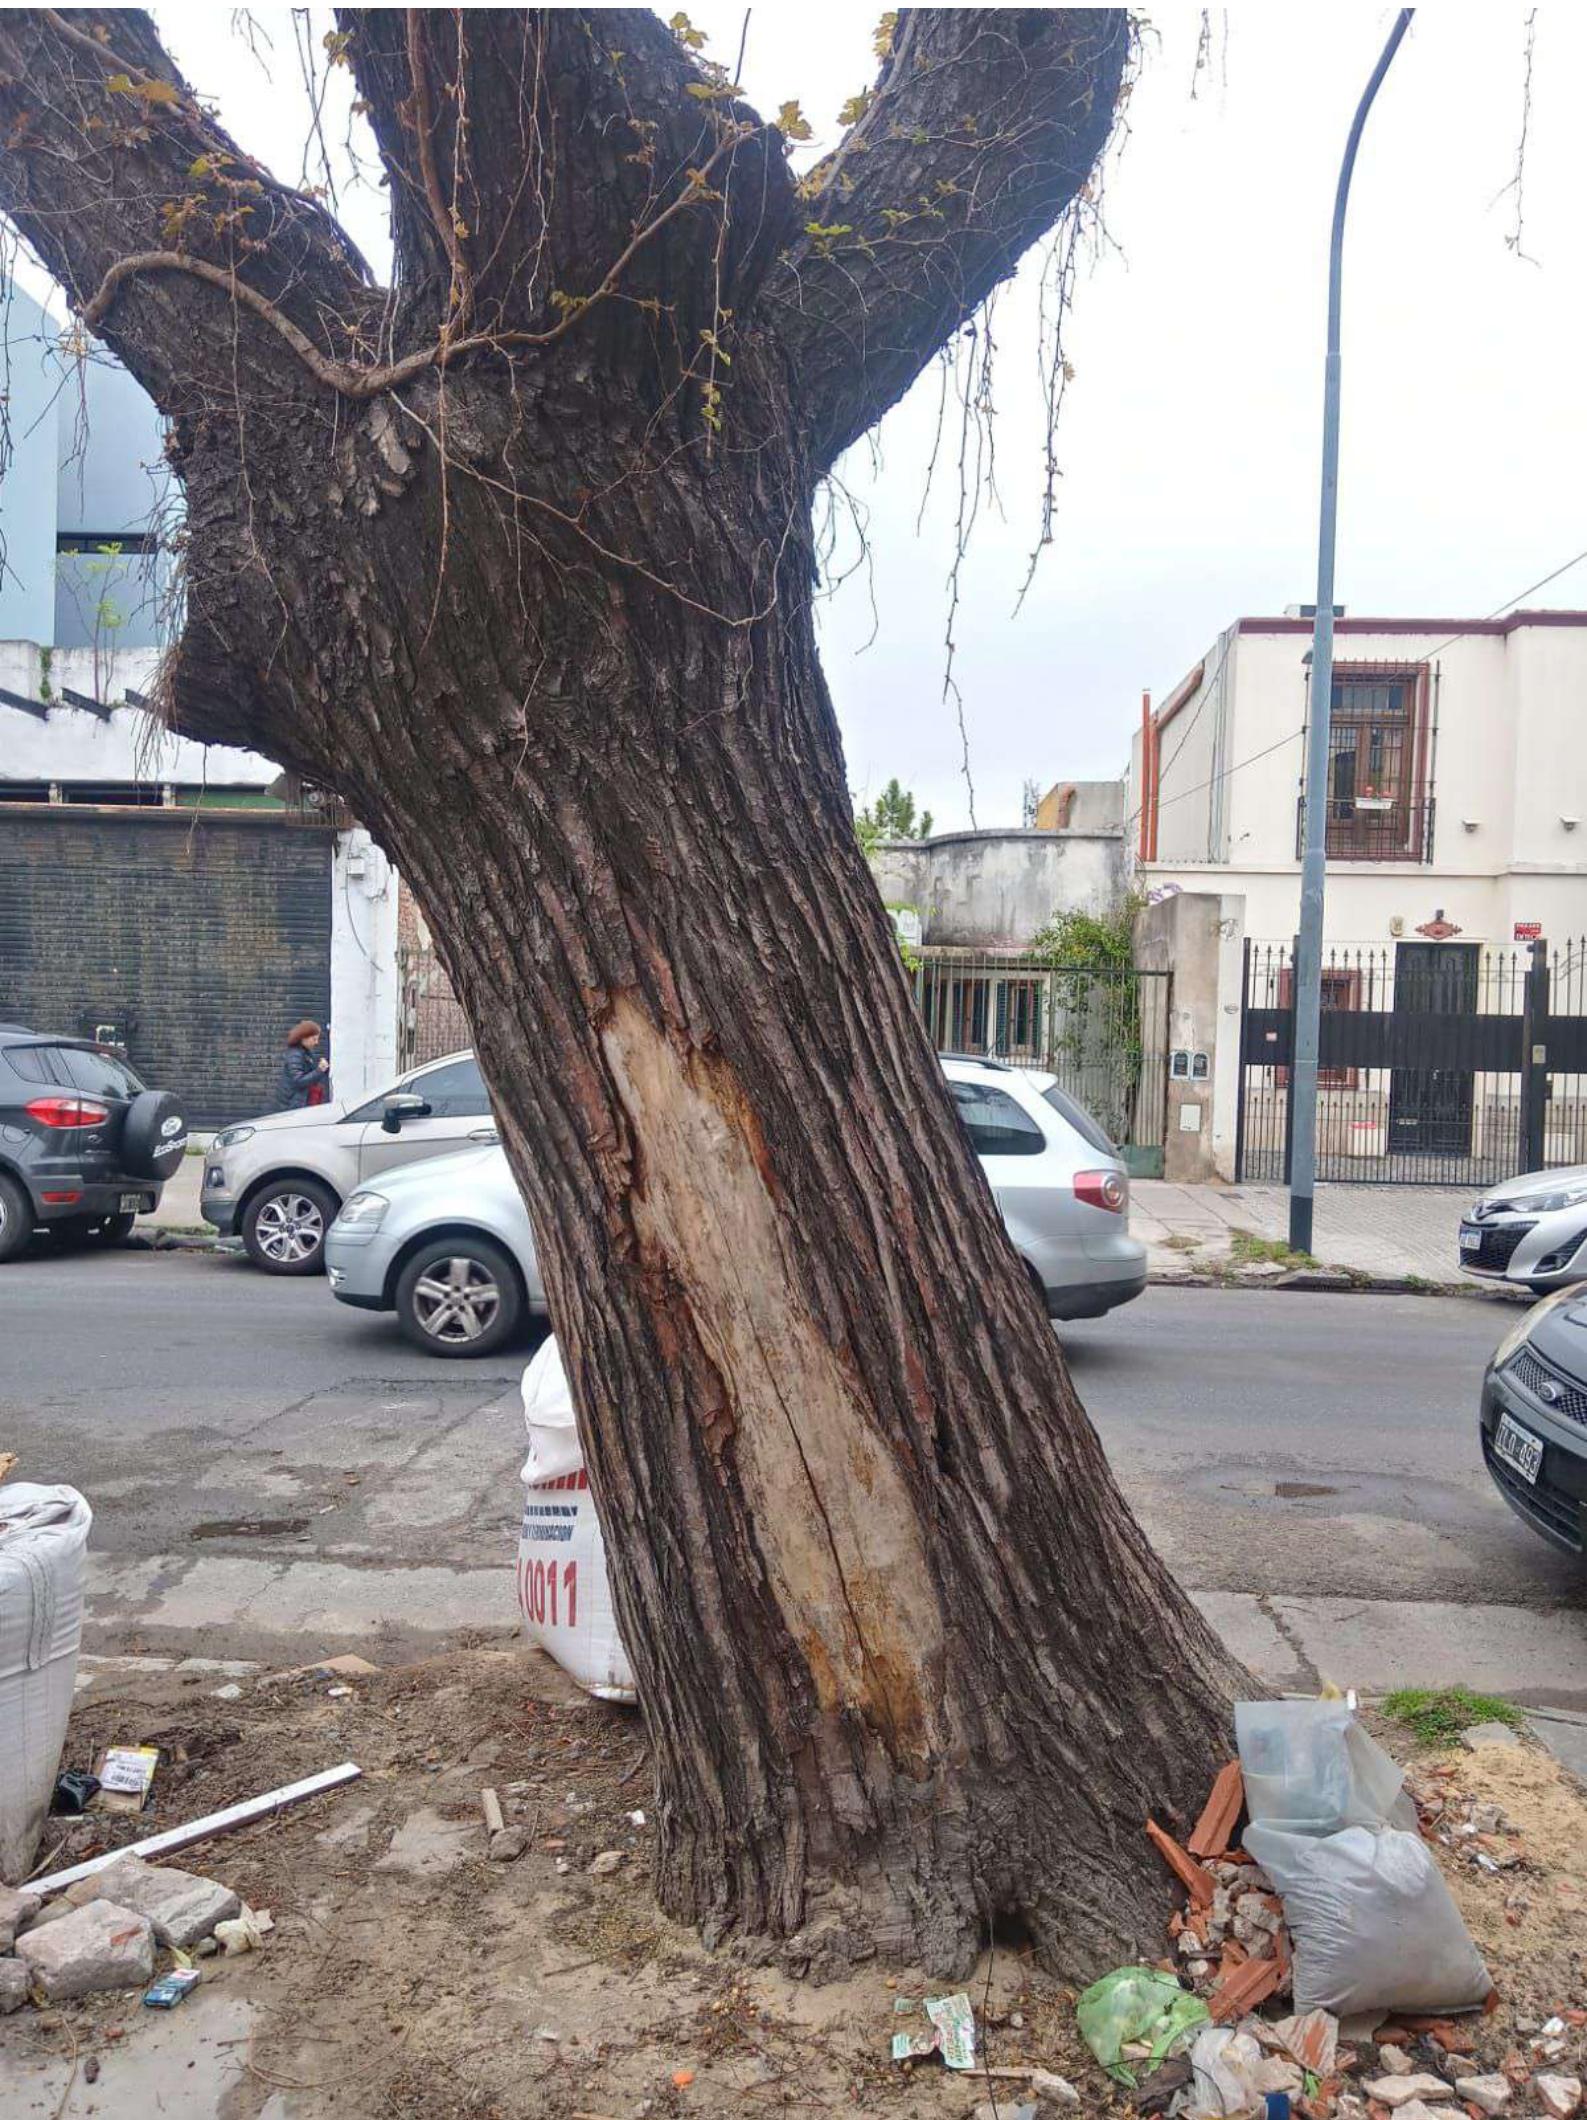
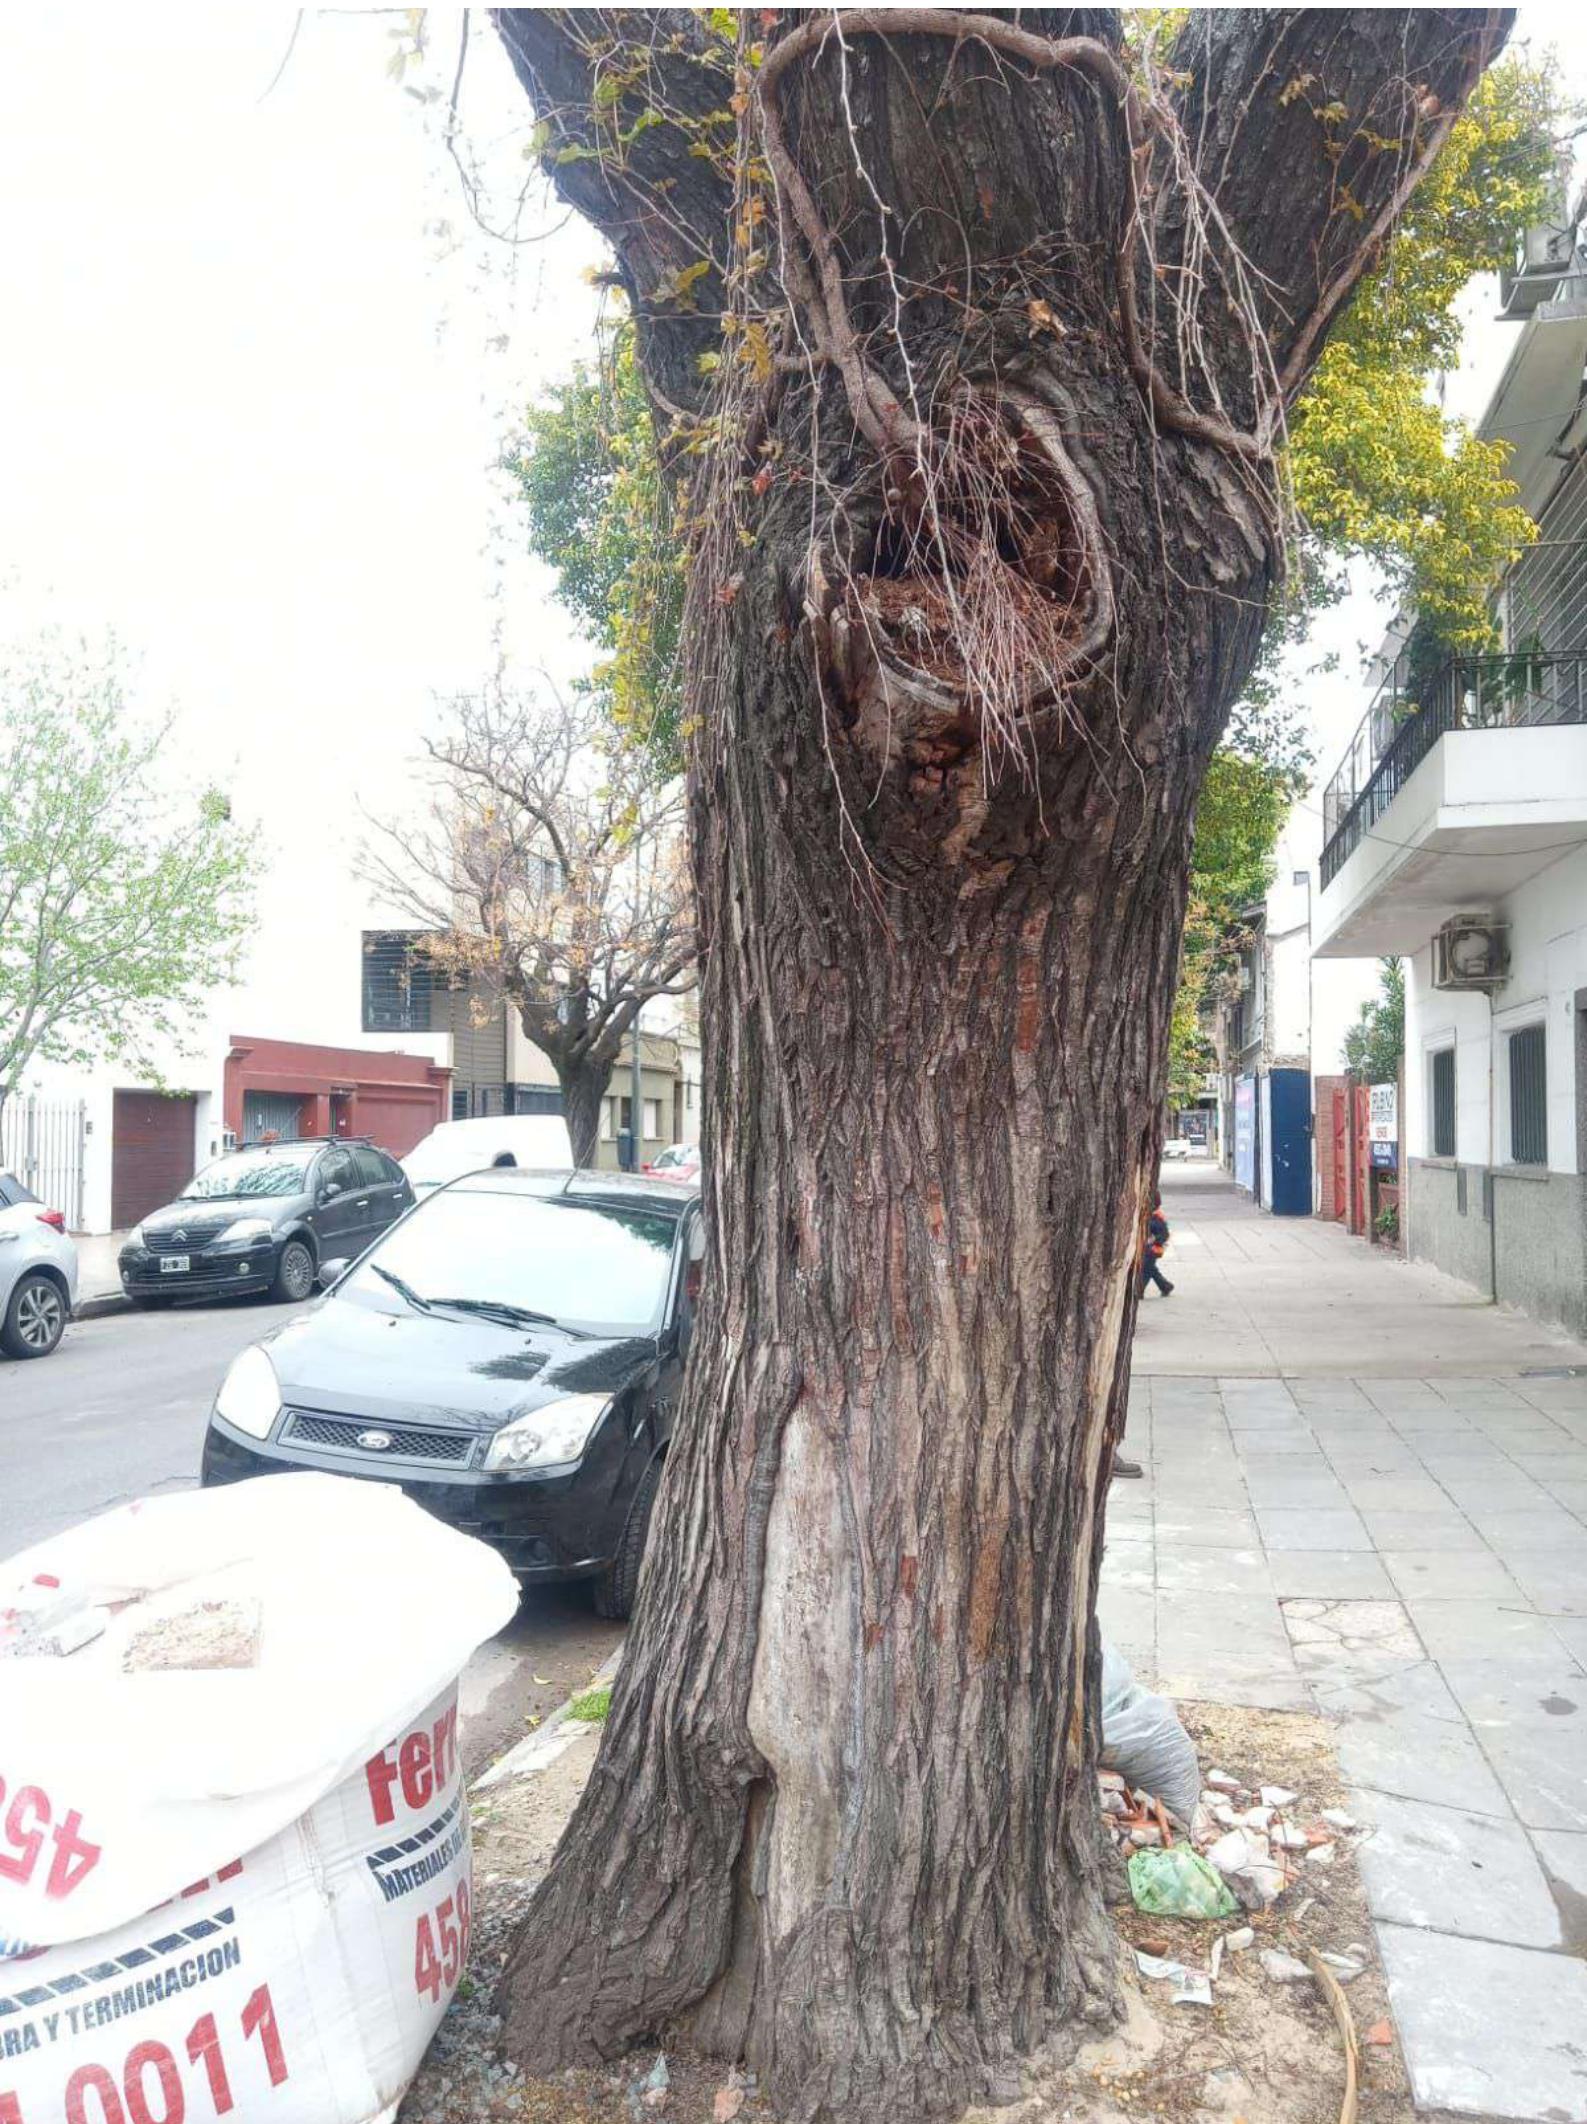
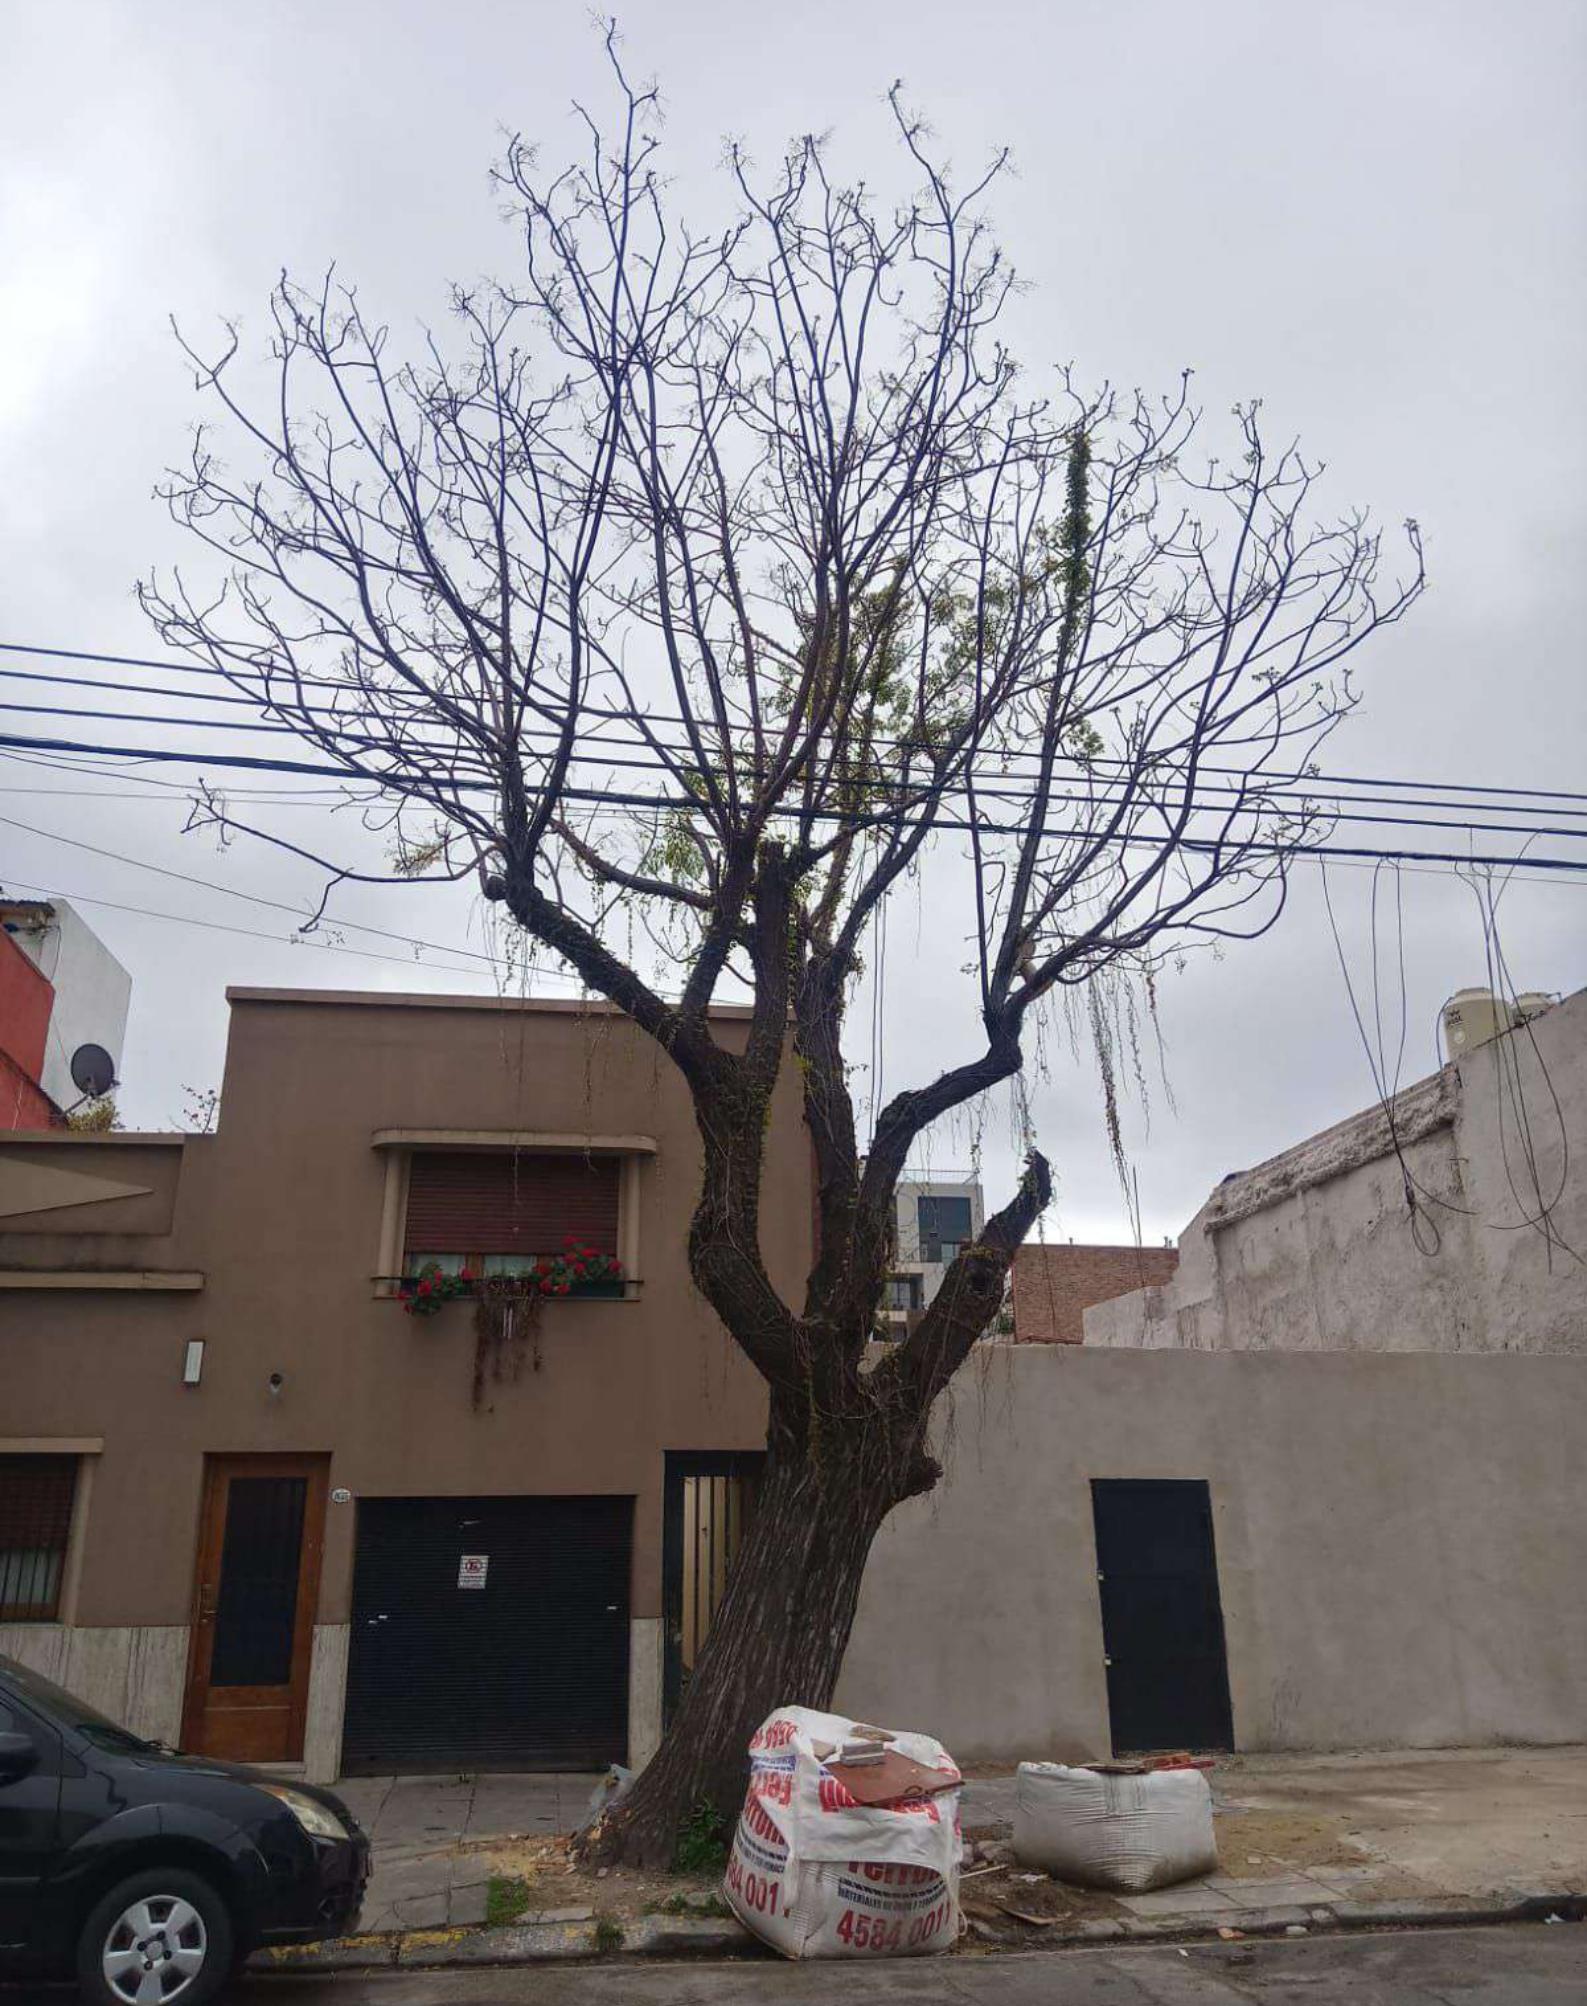
EL ÁRBOL SE ENCUENTRA CON GRIETAS Y ATVECAMIENTOS. ADÉMÁS PRESENTA INCLINACIÓN. SE SOLICITA SU EXTRACCIÓN.
