Referencia: Autoriza extracción de ejemplares arbóreos N° 6/25 - MANTELECTRIC I.C.I.S.A.-

Planilla de Inspección de Árboles

Referencia: Autoriza extracción de ejemplares arbóreos N° 7/25 - MANTELECTRIC I.C.I.S.A.-

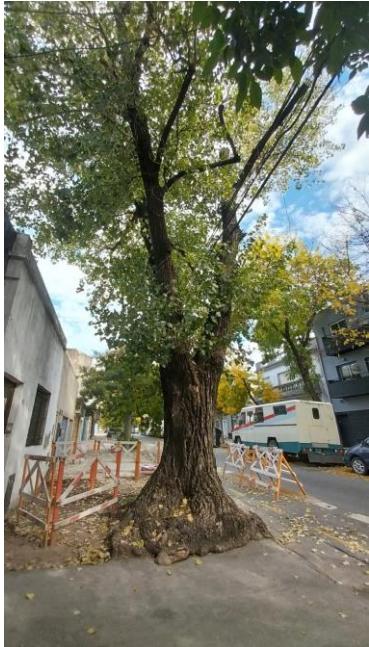
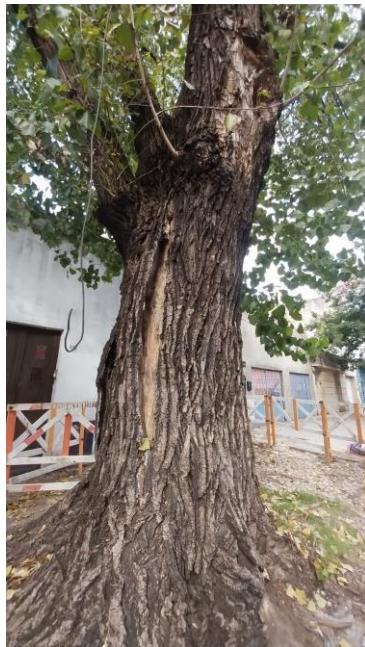
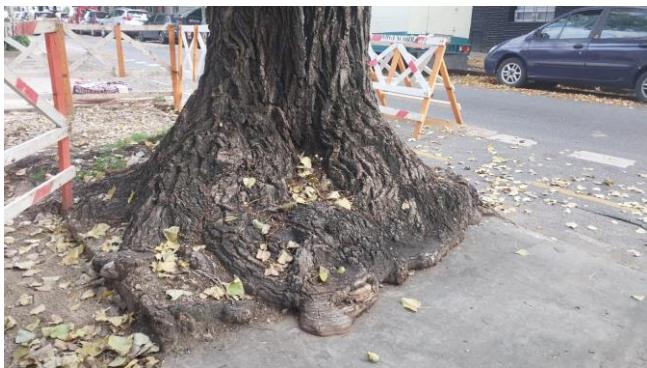
Imágenes:

Arbol con descortezamiento en lateral del fuste- presenta fructificaciones fungicas en zona afectada.

Multiples raices superficiales afectan estructura de la casa la cual presenta rajaduras verticales en la pared.

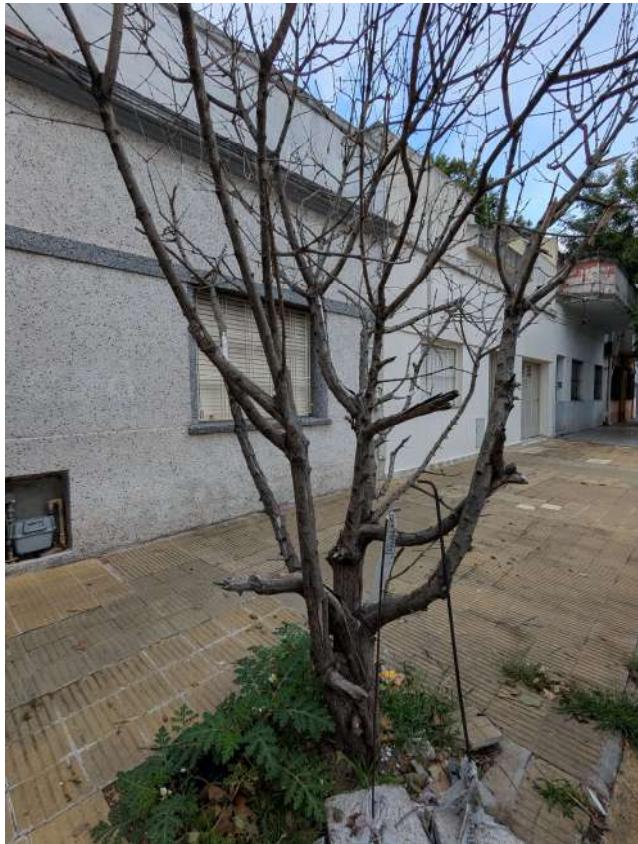
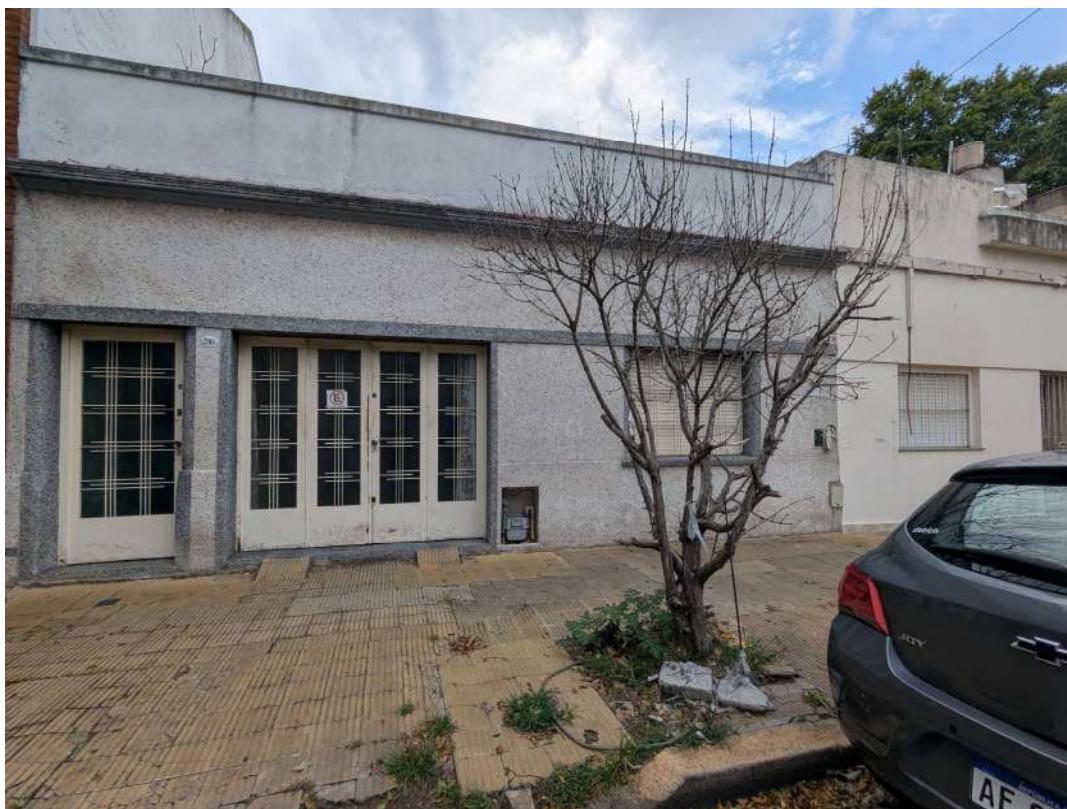
Imágenes:

El Árbol presenta cavidades de cortes de brozos principales, con distinto grado de pudrición. Descortezaamiento en zonas basal y media. Aún conserva la copa verde pero la suma de estos defectos condicionan su preservación, y aumentan el riesgo de falla y caída.

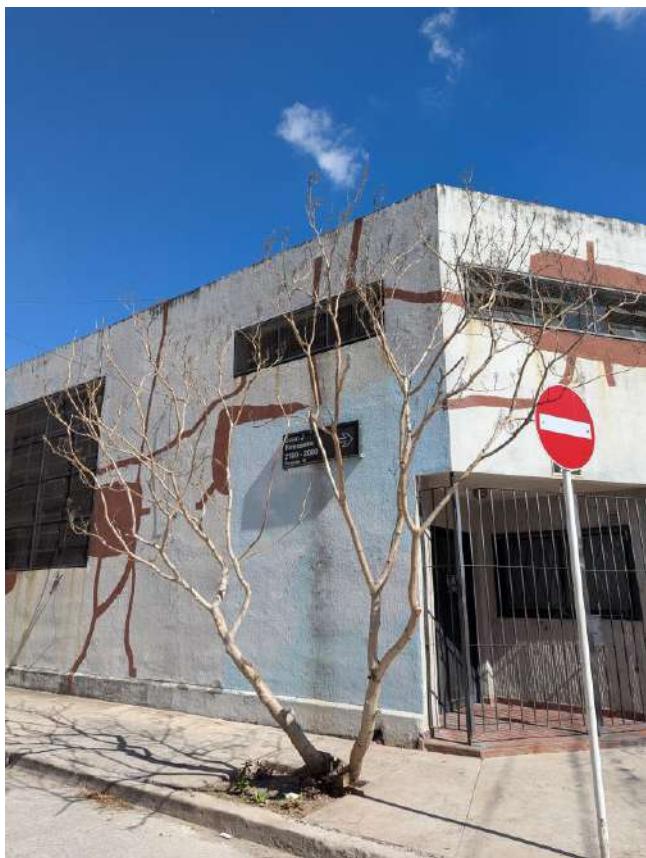
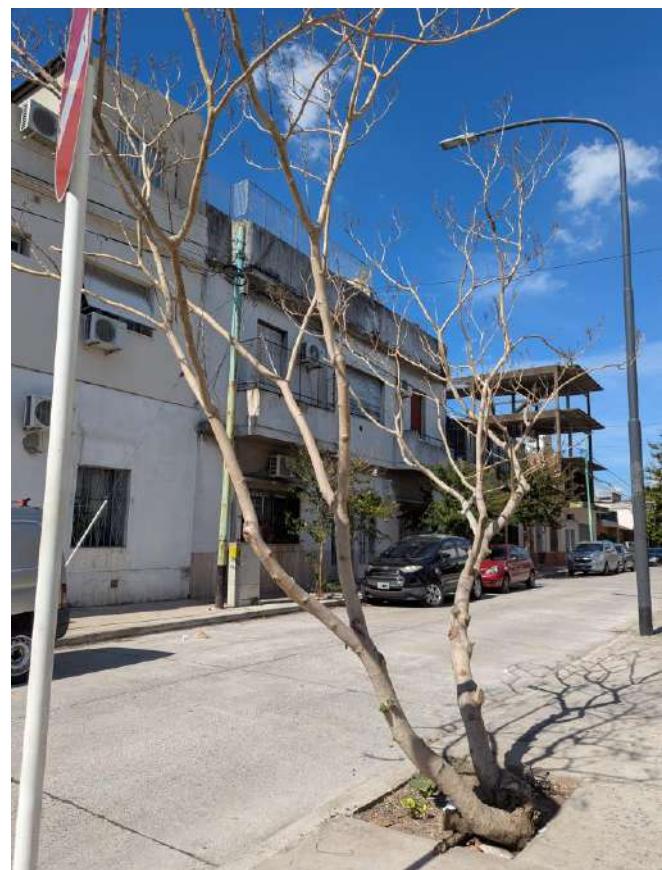
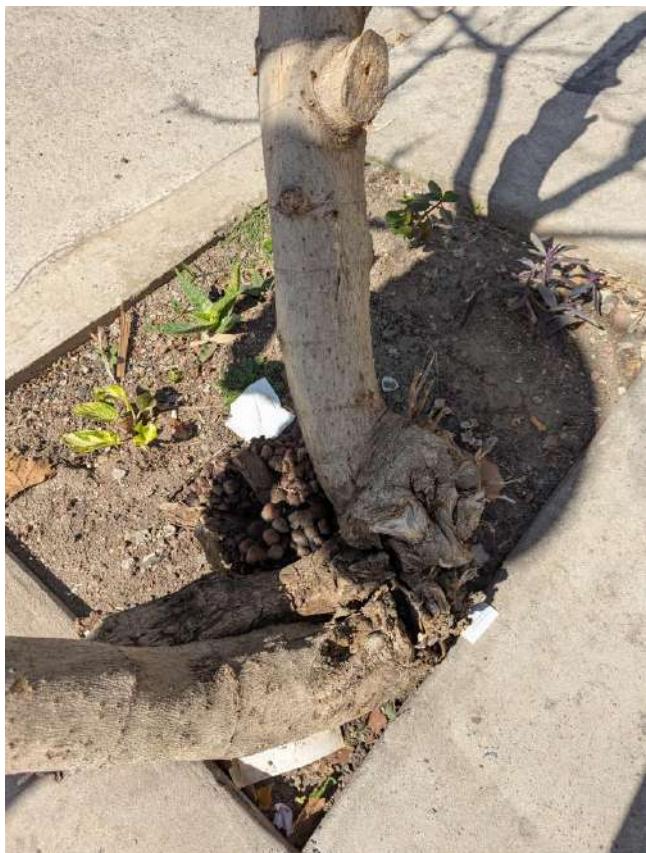
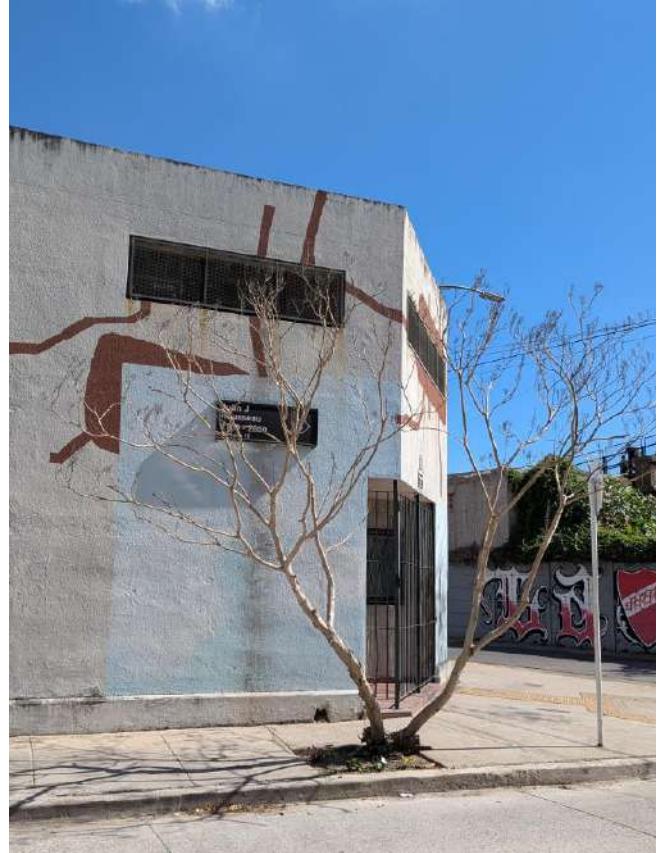
Imágenes:

Ejemplar totalmente seco, fuste bifurcado y agrietado en la zona de inserción. Presencia de hongos en la base del fuste.
