Referencia: Convalida extracción de ejemplares arbóreos N° 10/25 - MANTELECTRIC I.C.I.S.A.-

Planilla de Inspección de Árboles

Calle: ESTOCOLMO

Nro: 3360-62 FRENTE

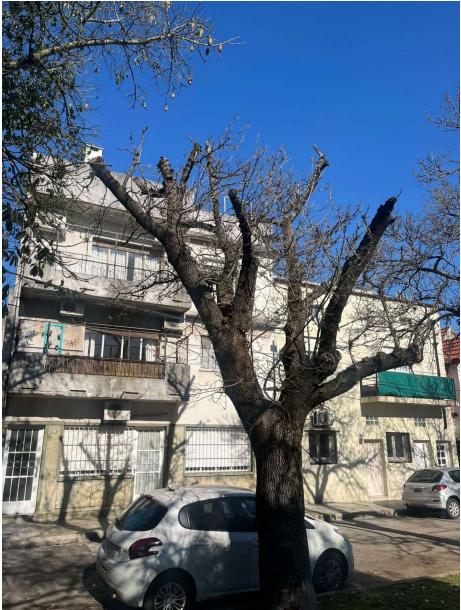
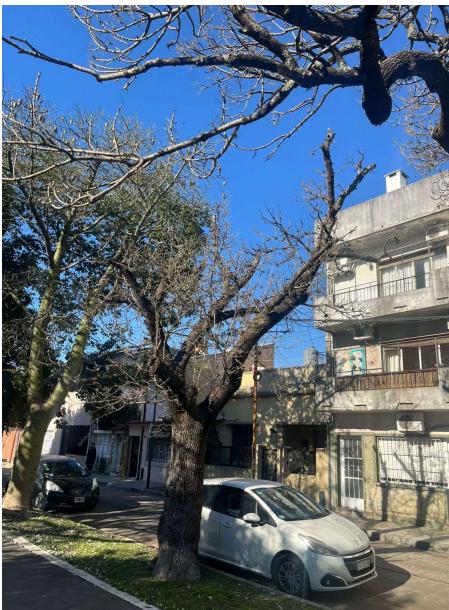
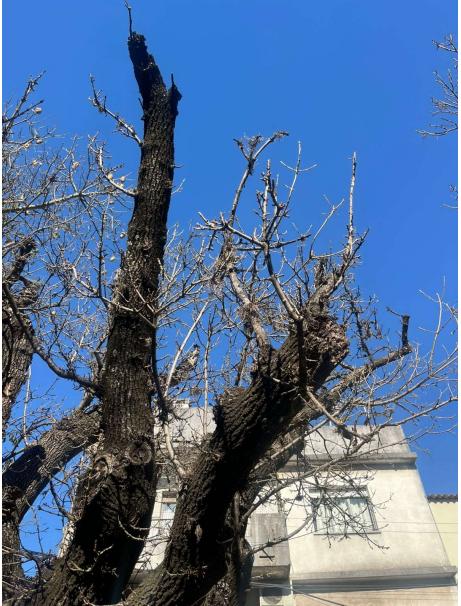
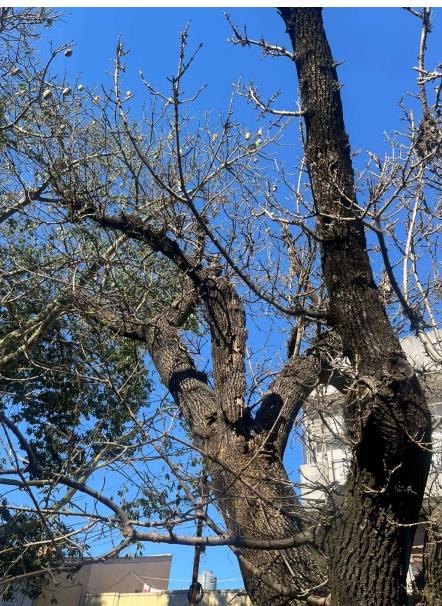
El ejemplar se encuentra semiseco en estado deteriorado. Posee todas sus ramas principales secas y semisecas, con cavidades en su base y descortezamiento. En las cavidades se observa pudrición avanzada y fructificaciones fúngicas, siendo un riesgo por posibilidad de caída. Presenta signos de desrames anteriores.

E: EXTRACCIÓN
