Referencia: Autoriza extracción de ejemplares arbóreos N° 11/25 - MANTELECTRIC I.C.I.S.A.-

ESPECIES - RESOLUCION N º 11/25 (AUTORIZACIÓN)

Referencia: ANEXO RESOLUCIÓN N° 11/25 - AUTORIZACIÓN DE EXTRACCIÓN - MANTELECTRIC.-

Planilla de Inspección de Árboles

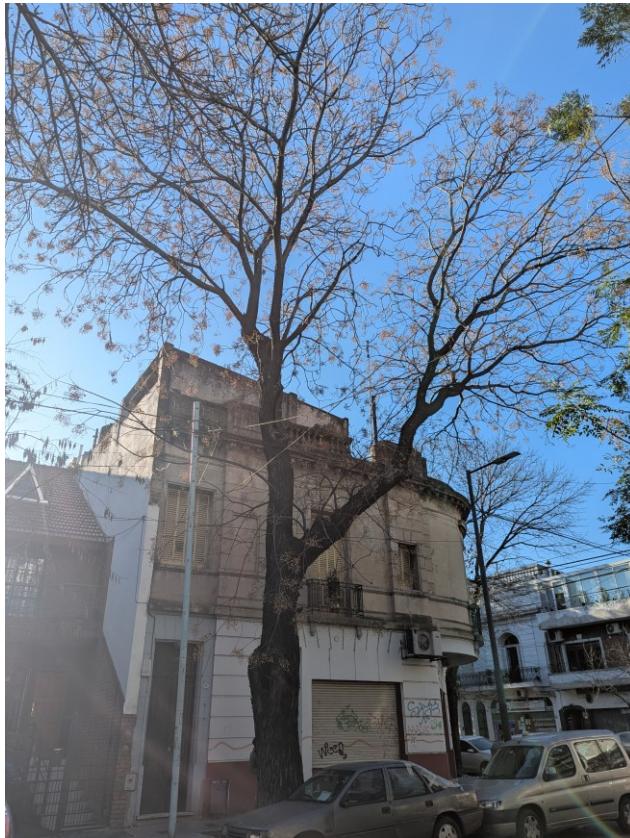
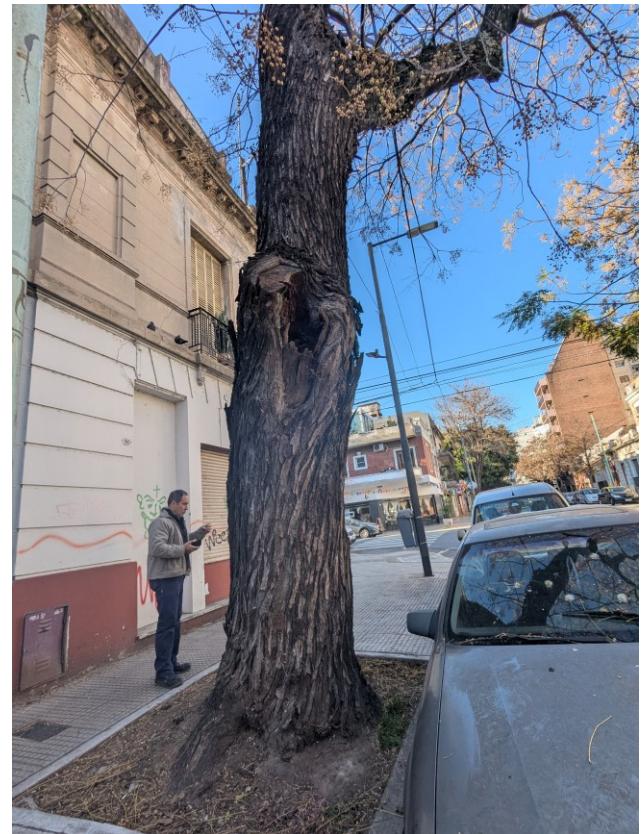
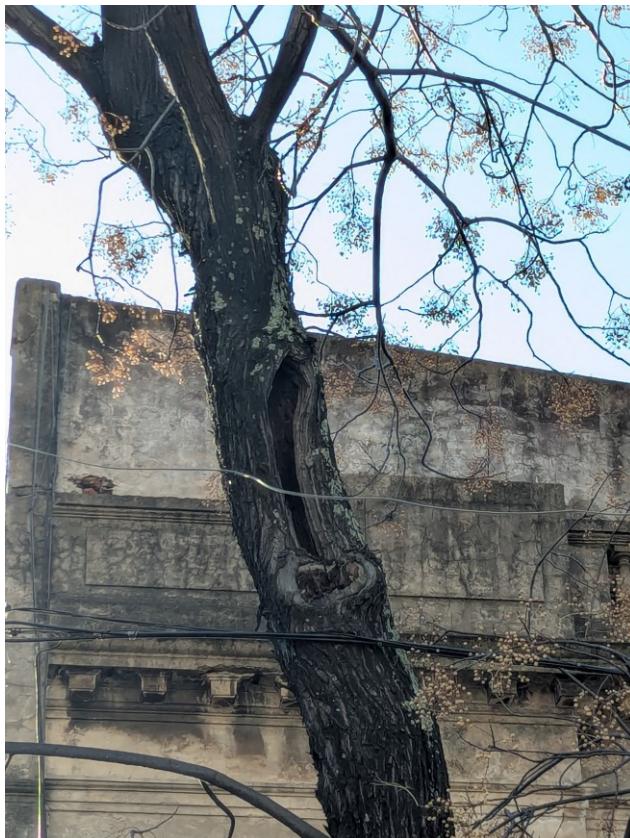
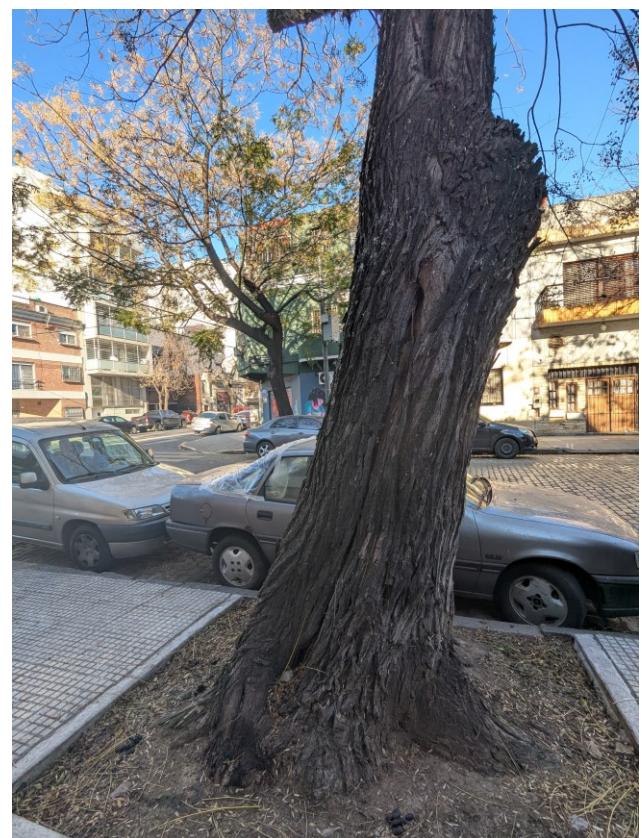
UBICACIÓN DEL ÁRBOL Calle: Rodriguez, Manuel A. General

Cavidades significantes en el fuste y en ramas primarias de gran porte. Presencia de grietas longitudinales a lo largo del fuste y descortezamiento avanzado. Se recomienda la extracción programada y su reemplazo.

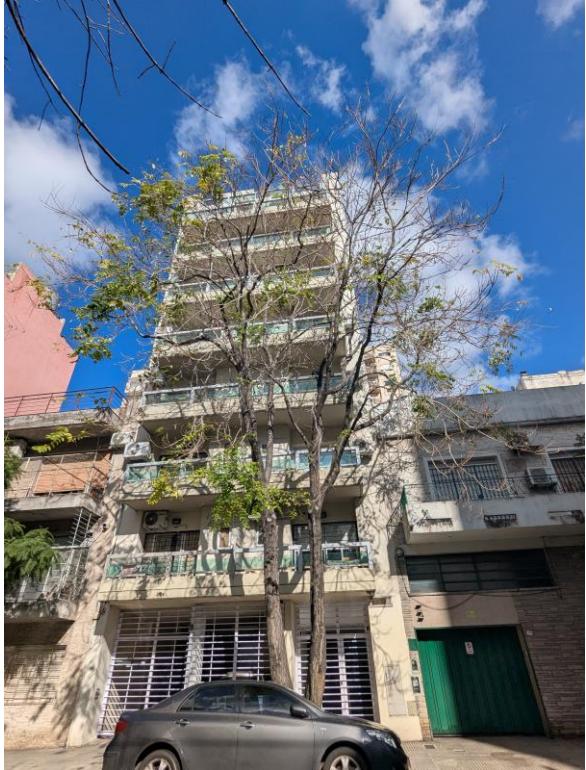
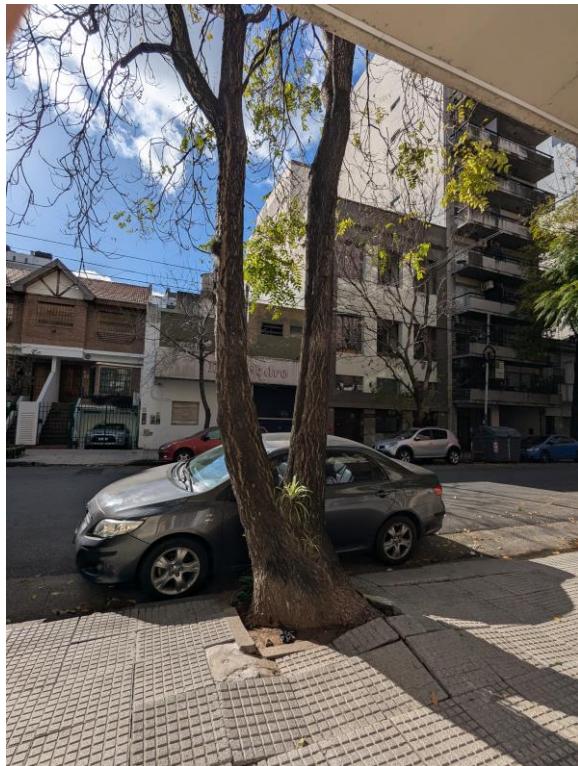
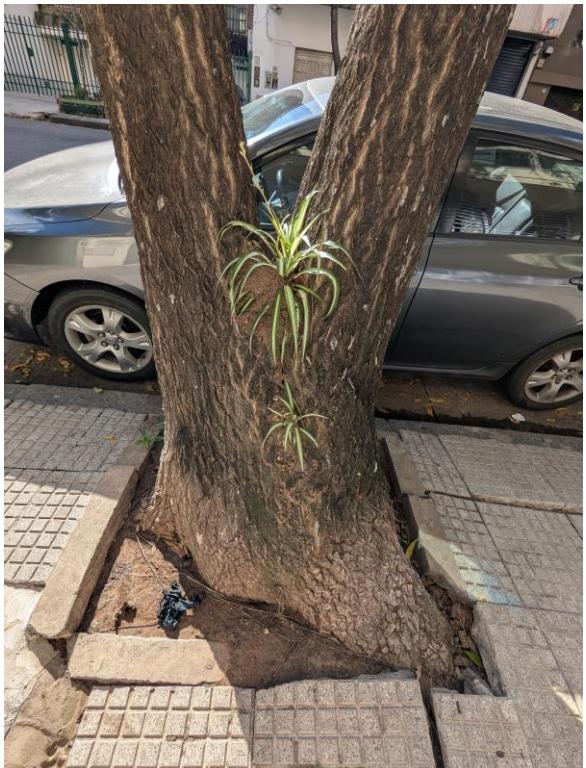
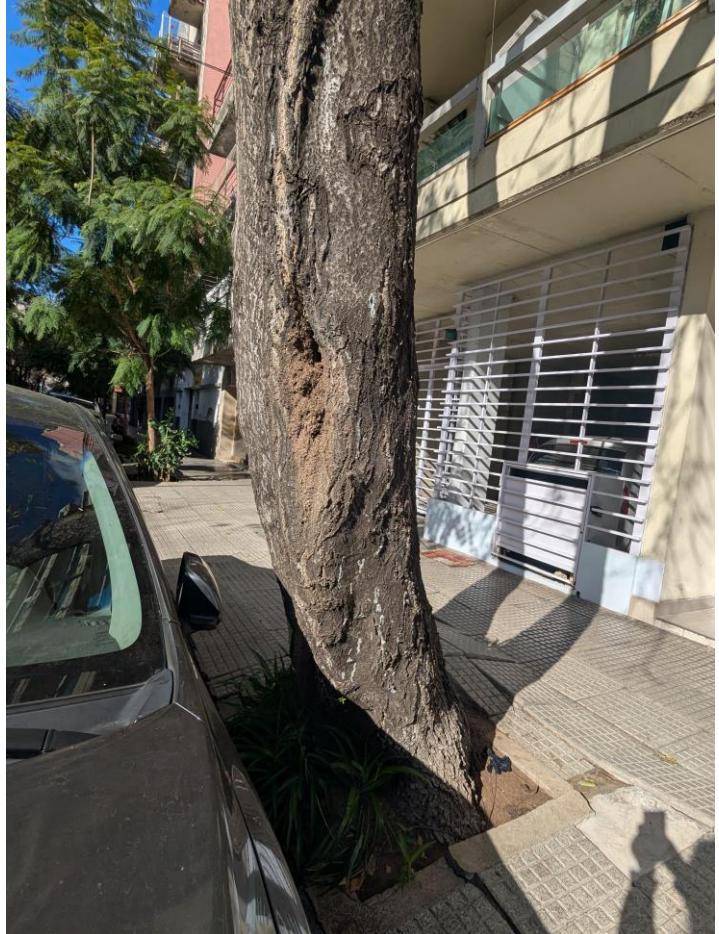
El ejemplar de Ailanthus posee codominancia (al metro del suelo) con corteza incluida, la base del fuste se encuentra levemente inclinado hacia la calle. Uno de sus ejes posee una cavidad en la zona media con síntomas visibles de pudrición. La vereda posee roturas debido a las raíces. Se recomienda su extracción programada y remplazo.

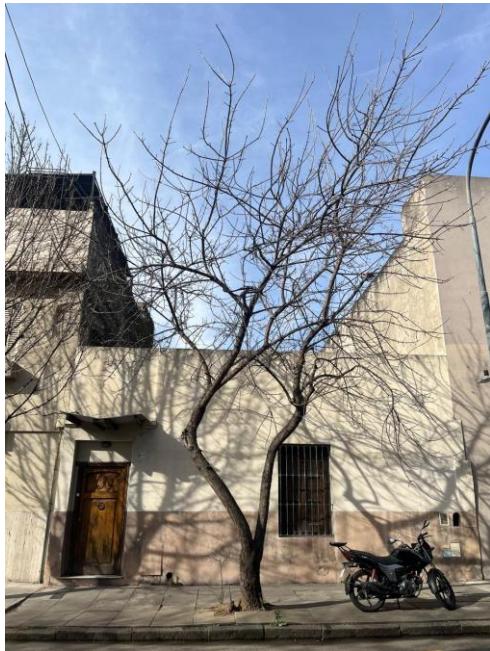
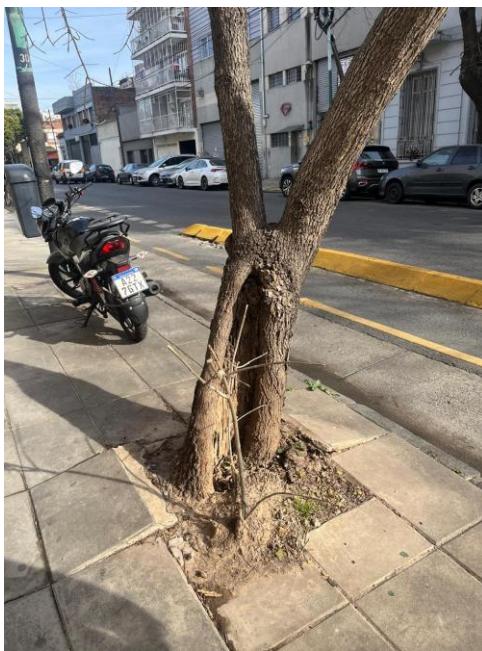
Posee una gran cavidad en su fuste desde la base hasta la base de la copa. Bifurca en dos brazos codominantes. Posee riesgo de fractura de sus dos brazos.

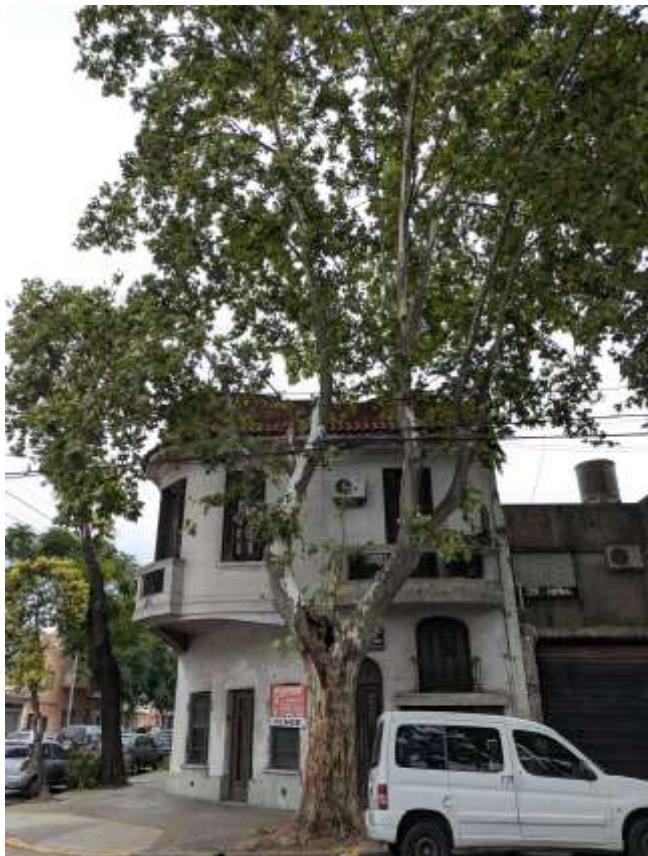
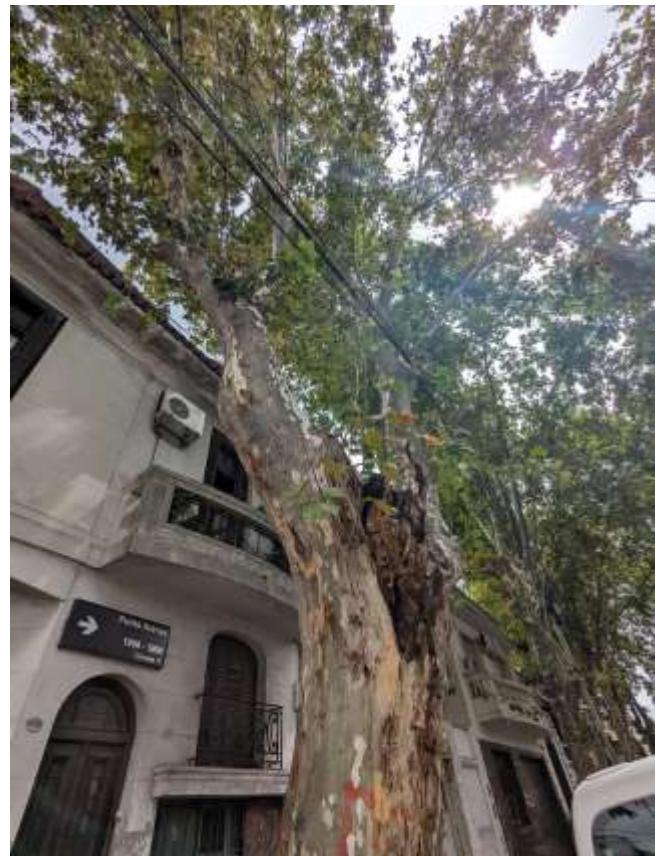
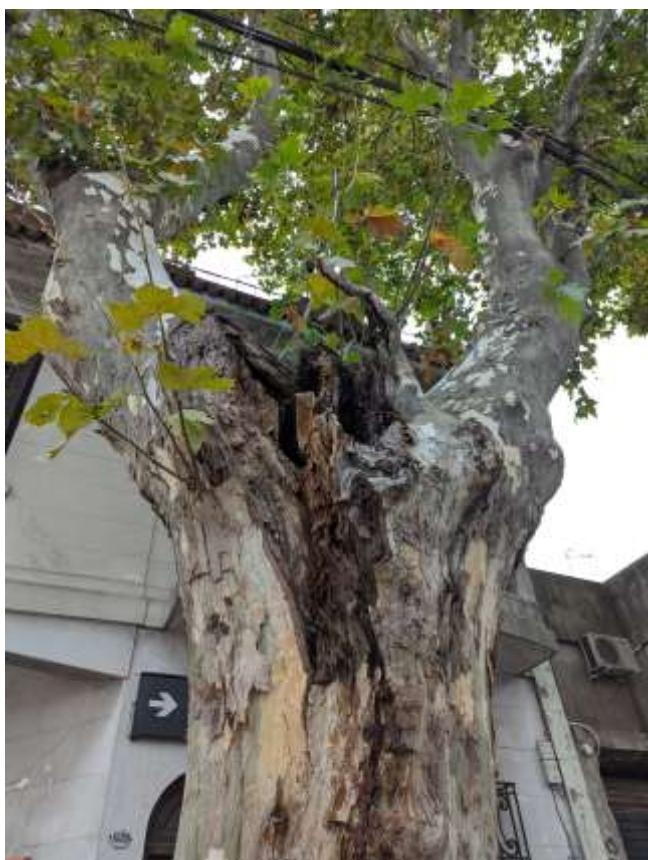
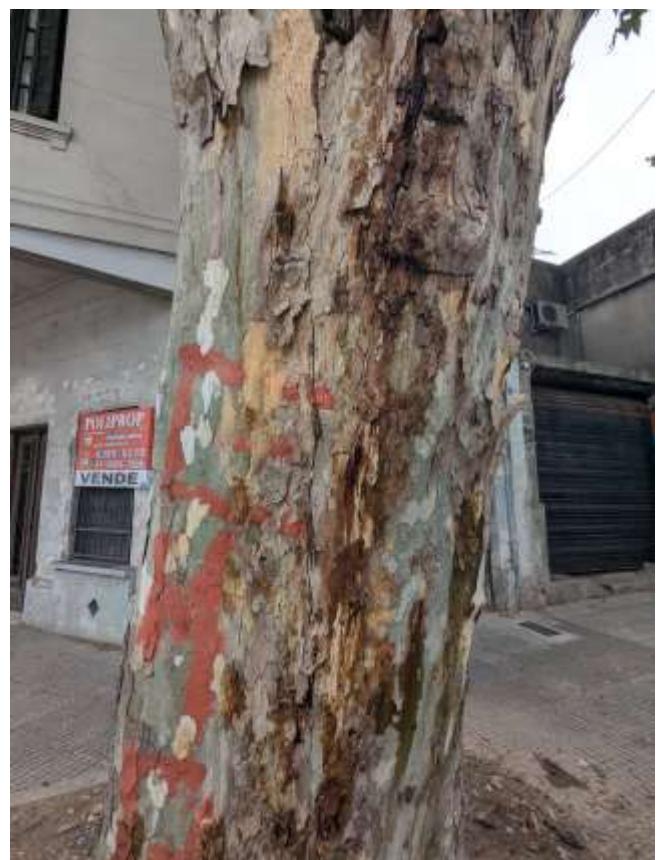
El ejemplar se encuentra ubicado en una zona de alto tránsito peatonal y vehicular. Presenta una **cavidad de grandes dimensiones en la zona de inserción de las ramas primarias**, lo que compromete la estabilidad estructural de la copa. La cavidad se extiende hacia la base del fuste, donde se observan **signos de deterioro en la corteza y la albura**, lo cual indica una posible degradación interna del tejido leñoso y un riesgo significante asociado a fallas mecánicas.
