**Referencia:** Convalida extracción de ejemplares arbóreos N° 12/25 - MANTELECTRIC I.C.I.S.A.-

| ANEXO RS N º 12/25 (CONVALIDACIÓN) | | | | |

**Planilla de Inspección de Árboles**

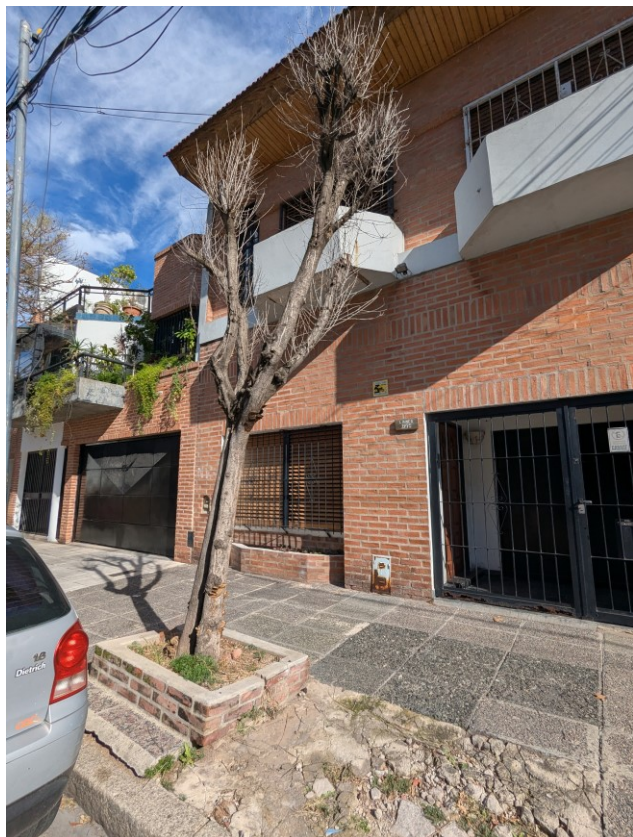
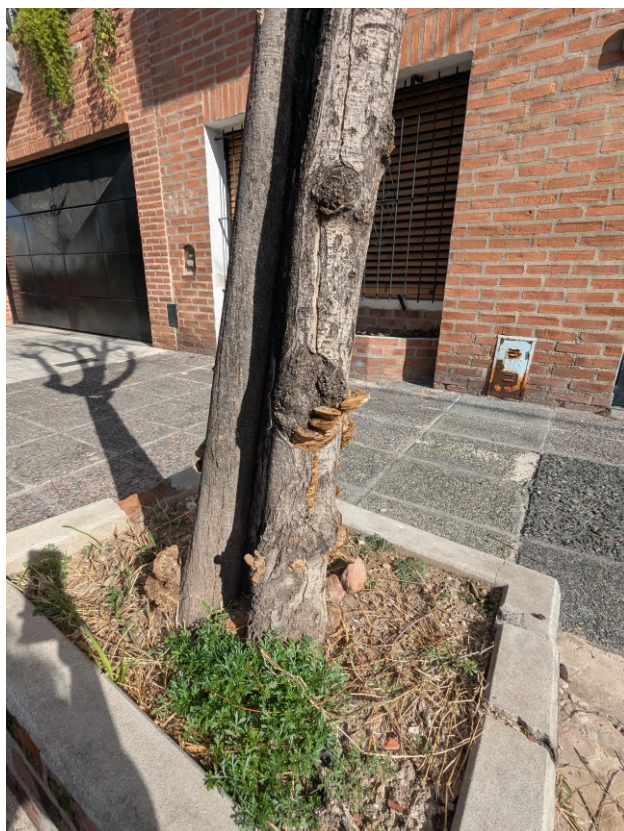
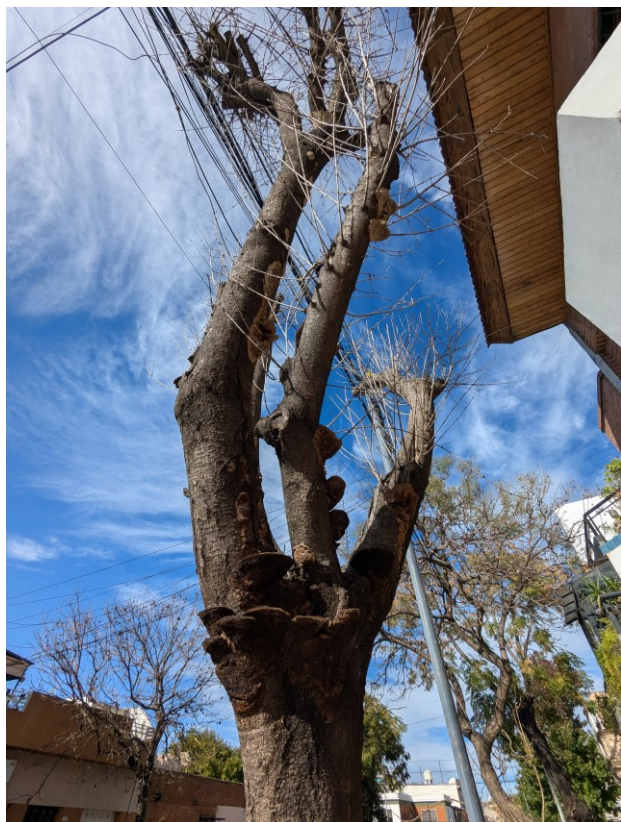
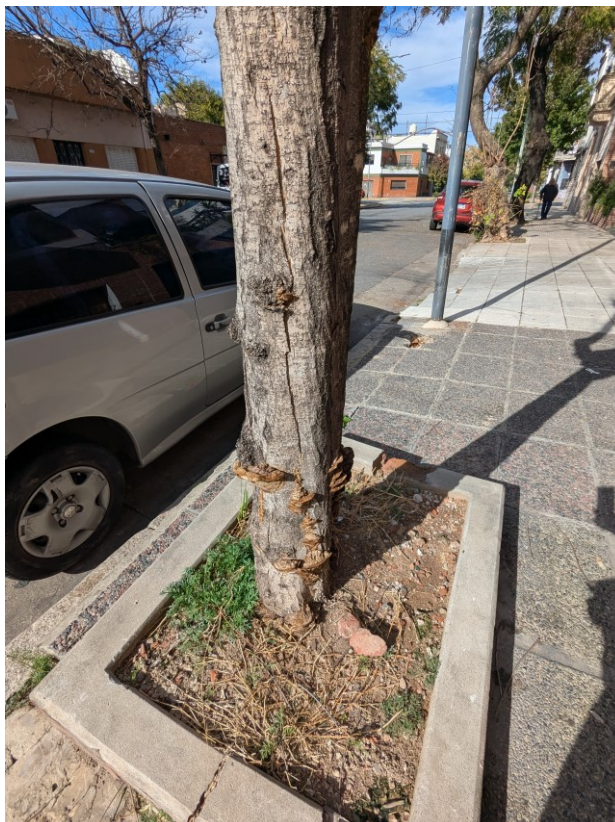
N° de inspección 4354

Ejemplar con hongos en el fuste y en las ramas primarias ,cavidad longitudinal e inclinado hacia la calle. Se recomienda su pronta extraccion y posterior remplazo.

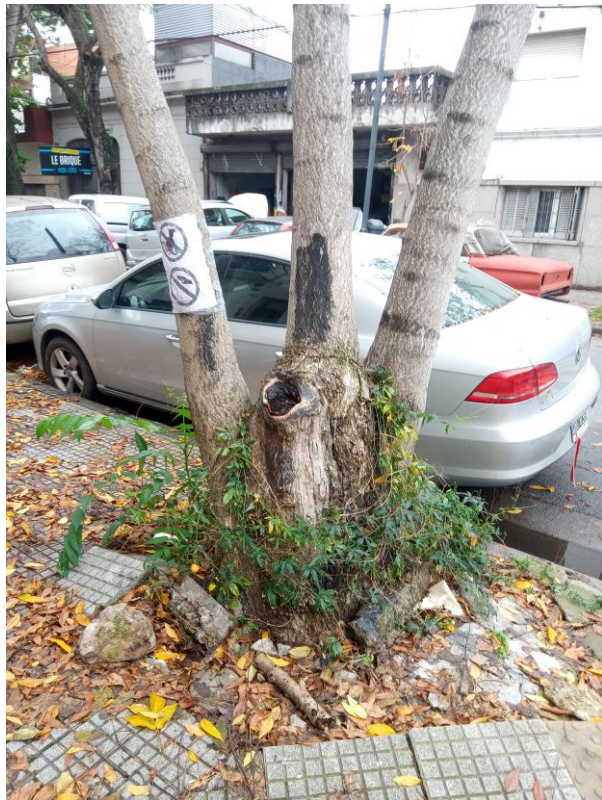
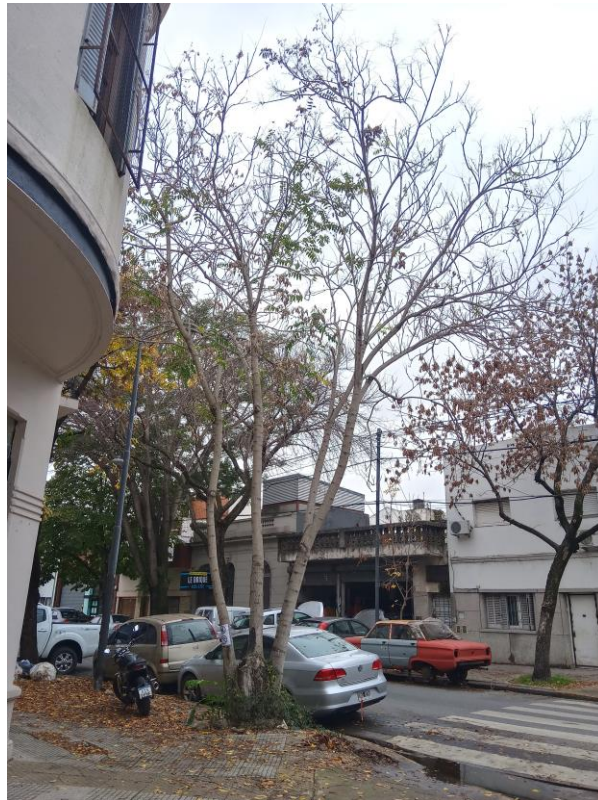
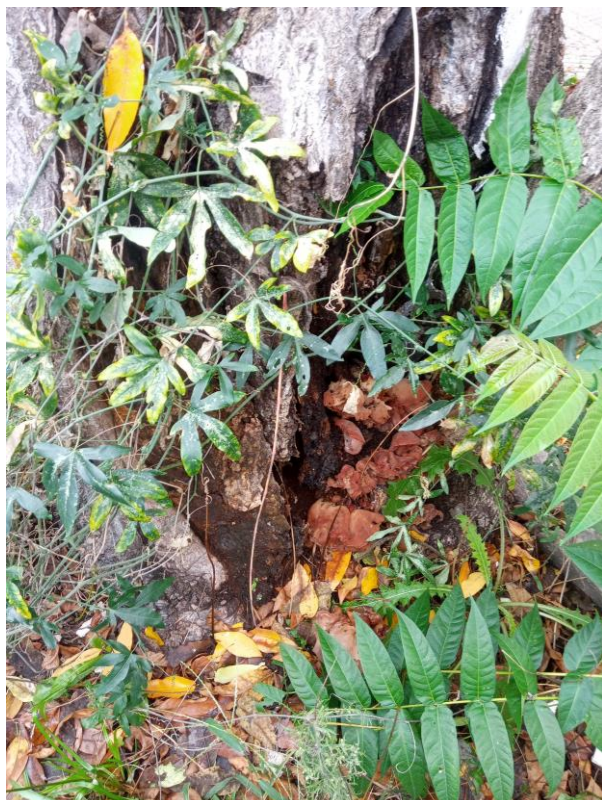
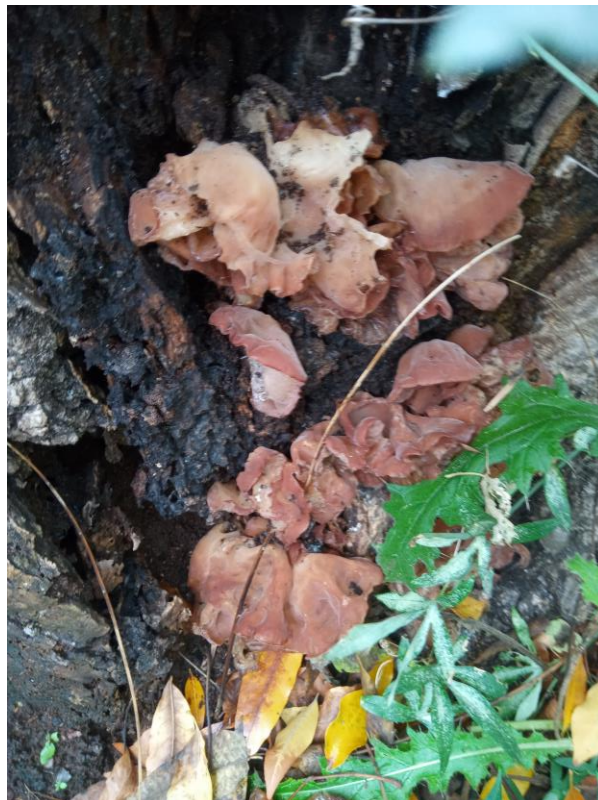
4311

El ejemplar presenta una importante pudrición con fructificaciones fúngicas en la base del fuste, donde se insertan 3 ejes principales codominantes, cuya estabilidad se ve comprometida. Por otra parte, se observa vereda levantada por raíces.

Luego de la extracción se sugiere el desplazamiento o cierre de la plantera por estar ubicada en el polígono de seguridad de la ochava.

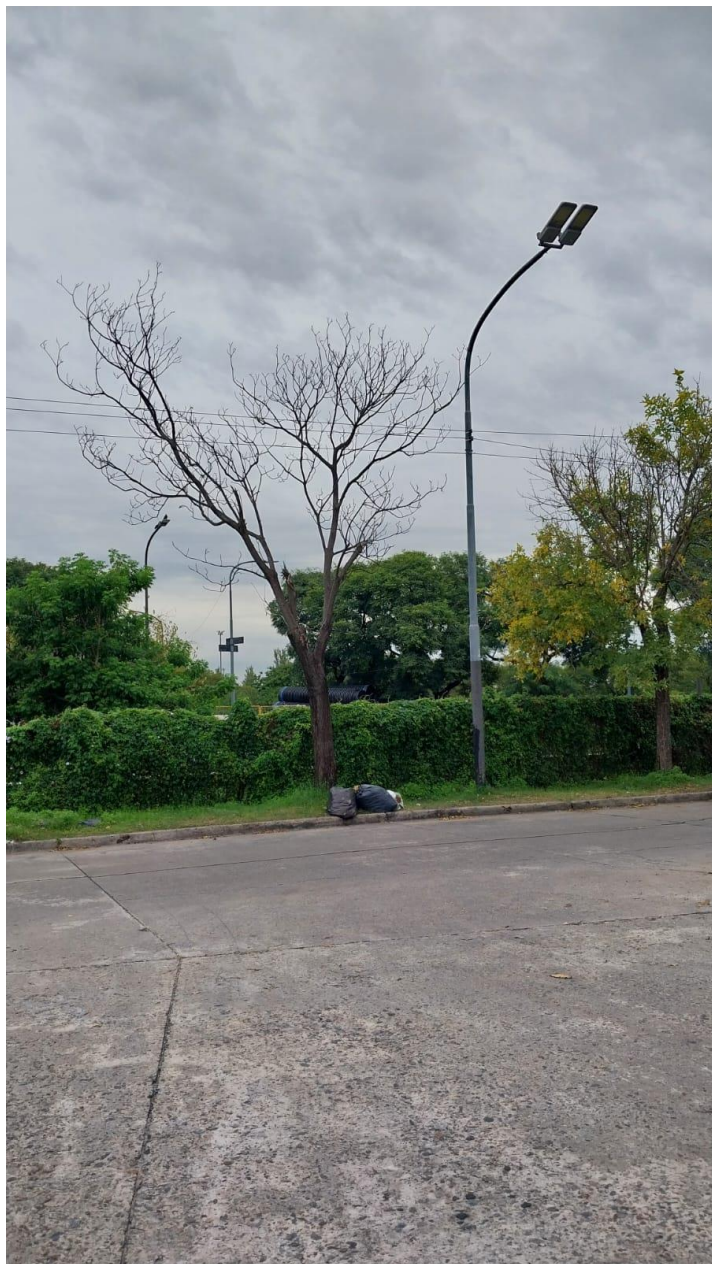
Nº de inspección 4376

Arbol seco

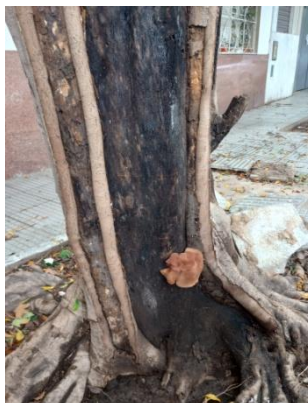
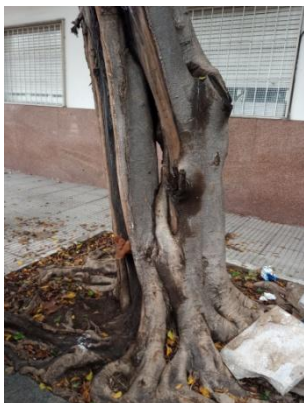
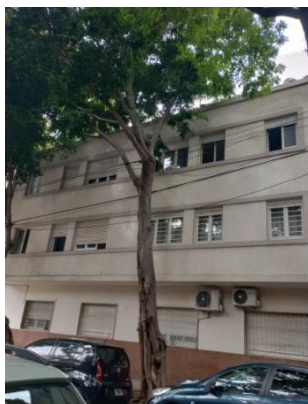
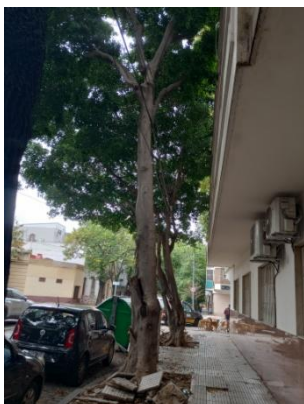
Nº de inspección 4370  
1 Fecha de relevamiento 26/5/2025

Presenta fructificaciones fungicas, y cavidad longitudinal de aprox. 3 m con pudricion avanzada y ahuecado.

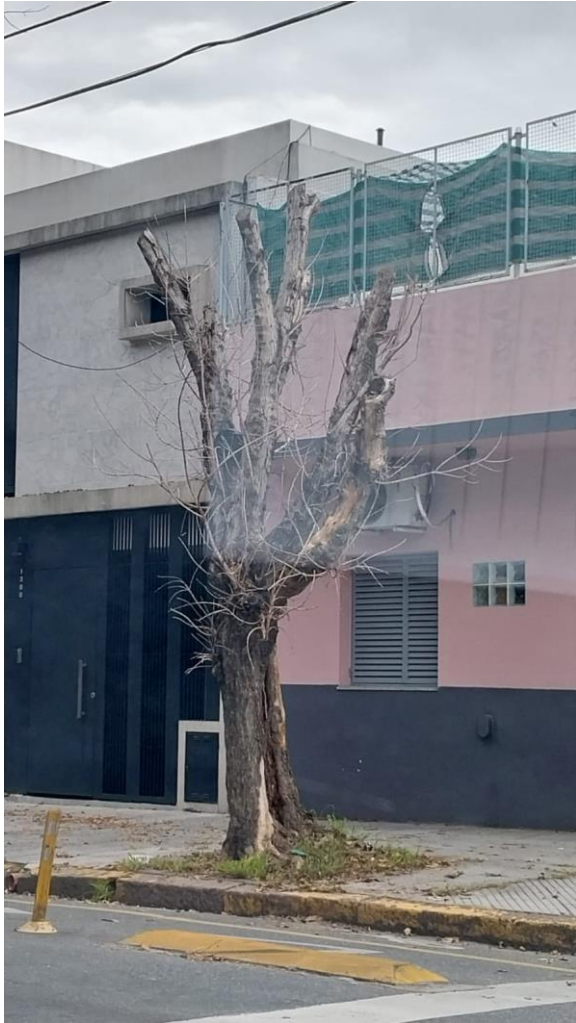
Nº de inspección 4361

Arbol seco

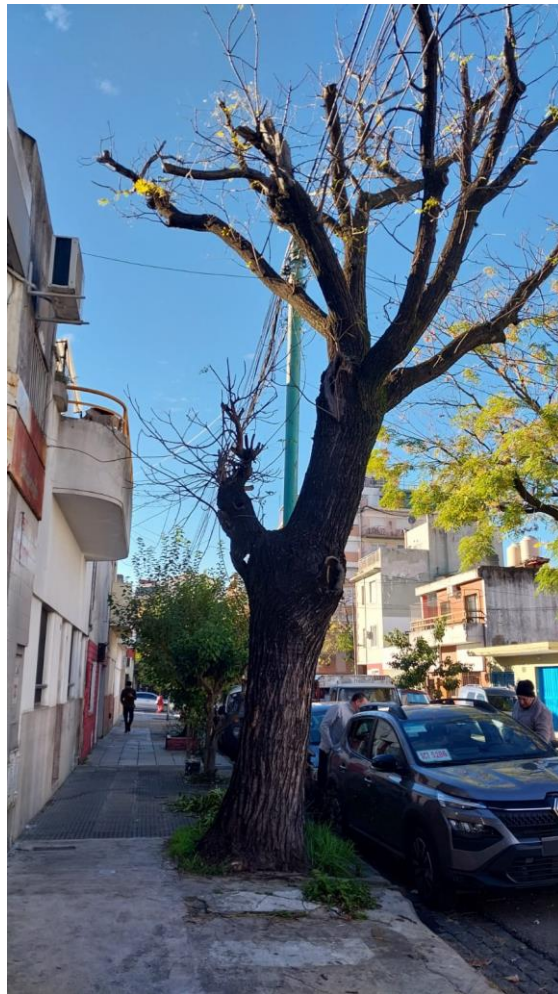
Nº de inspección 4379

Arbol semiseco

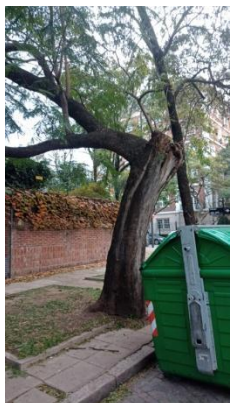
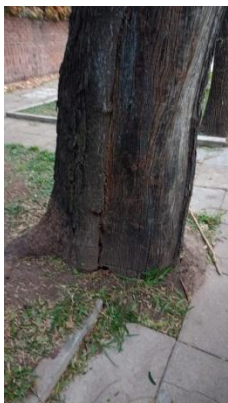
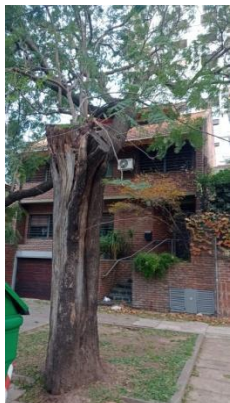
El árbol presenta sobre su fuste un desgarramiento vertical, desde la base hasta los 2 m de altura, en la cual se detecta en su parte alta un daño por la quebradura de un brazo principal. La copa remanente se encuentra dirigida toda hacia un lado, produciendo un marcado desbalance en su estructura.

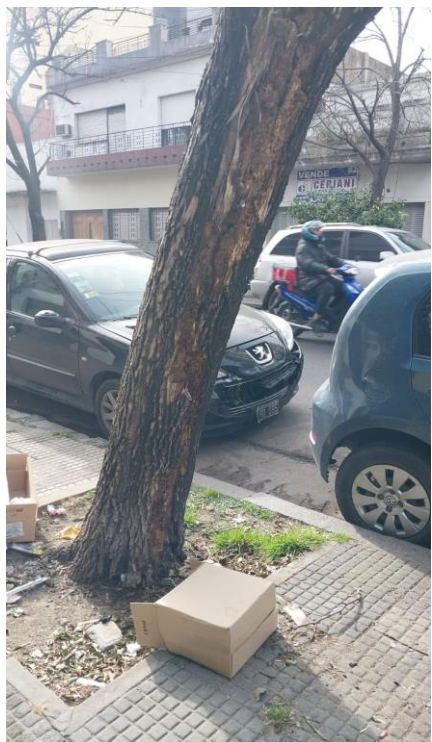
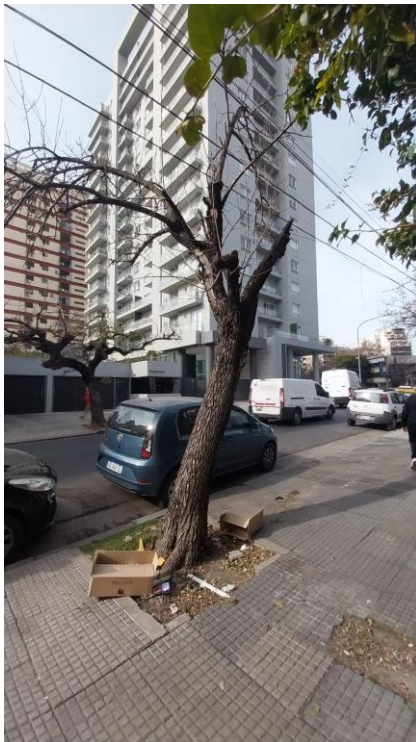
Nº de inspección 4445

El ejemplar presenta una grieta longitudinal y descomposicion de la madera, afectando la mitad del fuste.
