### Resolución Presidencia Junta Comuna

**Referencia:** s/ Extracción de ejemplares arbóreos - informes  
813-814-815-816-817-818-819-820-821-822-823-824-825-826

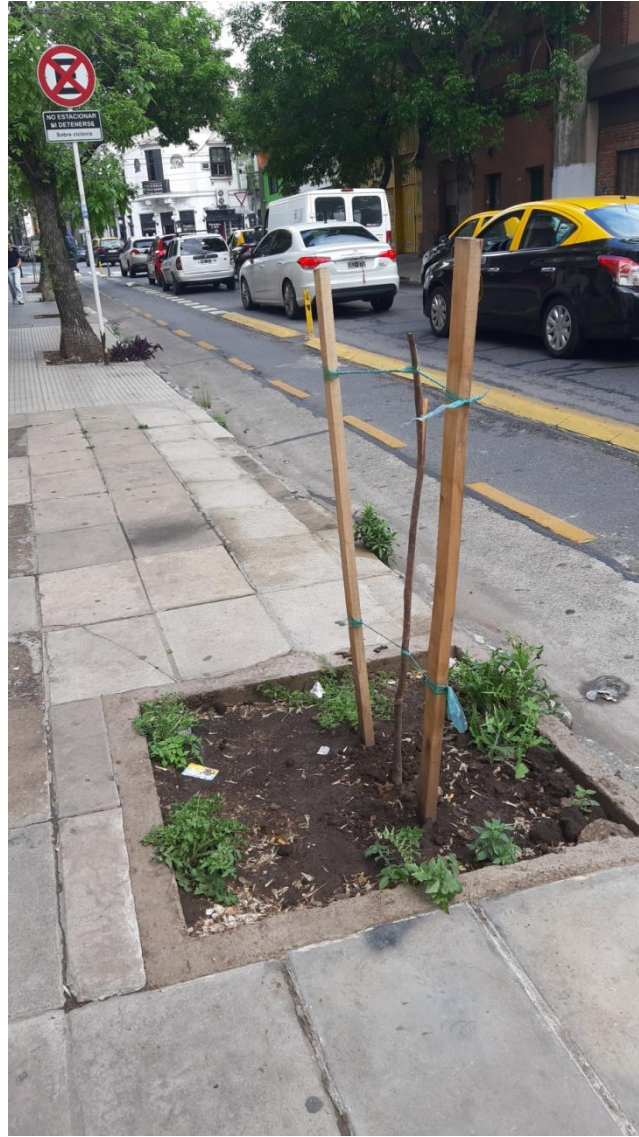
G.C.B.A.		GOBIERNO DE LA CIUDAD DE BUENOS AIRES PLANILLA DE INSPECCIÓN VISUAL BÁSICA		Fecha: 26/12/2024	
Calle	CALVO, CARLOS		Chapa	2636	Referencia
Especie botánica	Acer buergerianum (Arce tridente)				
Nº de Inspección	C03-8237	D.A.P. (Cm):	1	Altura Aprox. (m):	1
Ubicación de la plantera	Regular	Enfermedades		Plagas	
Inclinación	No tiene inclinación				
Orientación de la inclinación					
Tarea recomendada: Extracción					
Defectos del ejemplar					
Árbol muerto en pie, sin otros defectos importantes					
Evaluación de Riesgo del Árbol a Extraer					
Probabilidad de Fallo		Probabilidad de Impacto		Consecuencias	
Probable		Muy Bajo		Insignificante	
				Riesgo	
				Bajo	
Encuadre Normativo					
El árbol esté seco.					
Observaciones y conclusiones					
Tocón seco. Se requiere realizar extracción del mismo.					
Datos del inspector					
Noriega, Noelia Grisel

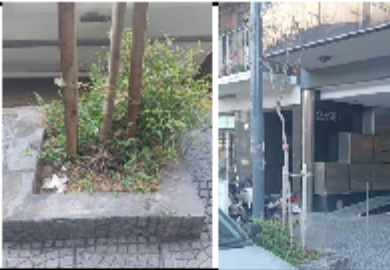
OBSERVACIONES	Ejemplar joven descalzado, con sus raíces expuestas, requiere extracción				
---------------	--	--	--	--	--

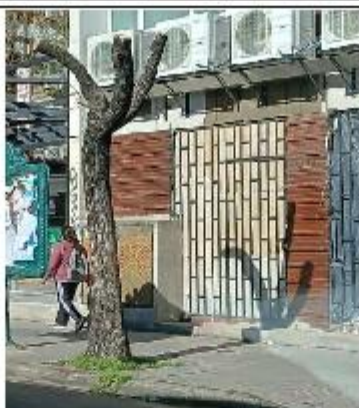
# INFORME 821

C. CORTE DE RAÍCES	SUPERFICIAL		PROFUNDO								
D. TRATAMIENTO FITOSANITARIO			E. TRANSPLANTE		F. EXTRACCIÓN	x					
OBSERVACIONES	Ejemplar seco

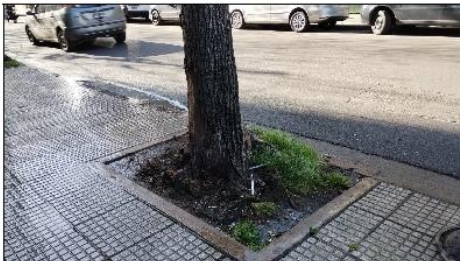
INFORME 824

HOJAS	DEFOLIACIÓN		COLORACIÓN ANORMAL		MANCHAS FOLIARES		OBSERVACIONES		
			SÍNTOMAS DE ENFERMEDADES	x	SÍNTOMAS DE INSECTOS	x	Muerto en estado de pudrición		
RECOMENDACIONES DEL INSPECTOR (MARCAR SEGÚN CORRESPONDA)

D. TRATAMIENTO FITOSANITARIO			E. TRANSPLANTE		F. EXTRACCIÓN	x			
OBSERVACIONES	Ejemplar muerto en pie, en estado de pudrición. Se solicita su EXTRACCIÓN.
