### Resolución Presidencia Junta Comuna

**Referencia:** S/ Convalidación Extracciones de Emergencia SEPTIEMBRE 2025

## Planilla de Inspección de Árboles

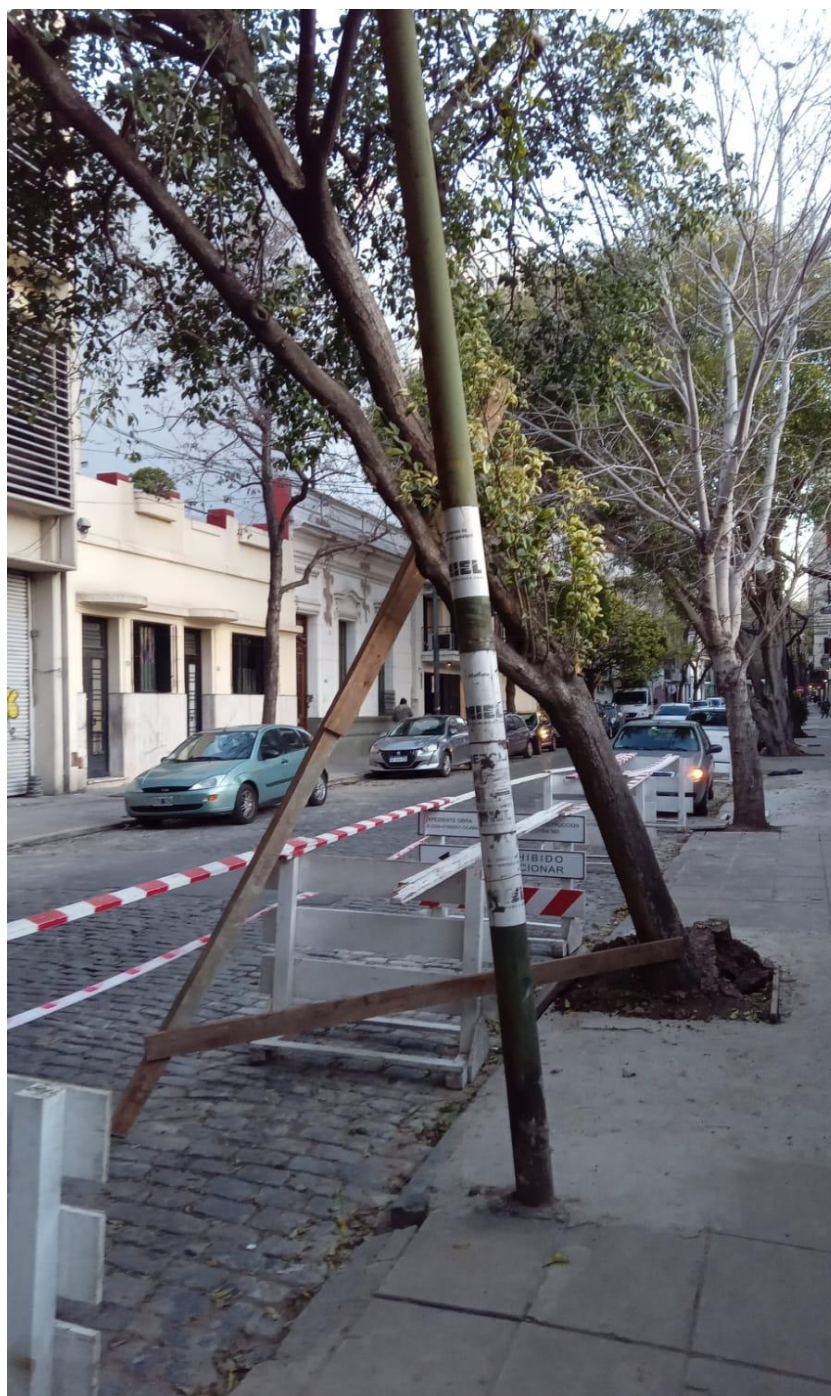
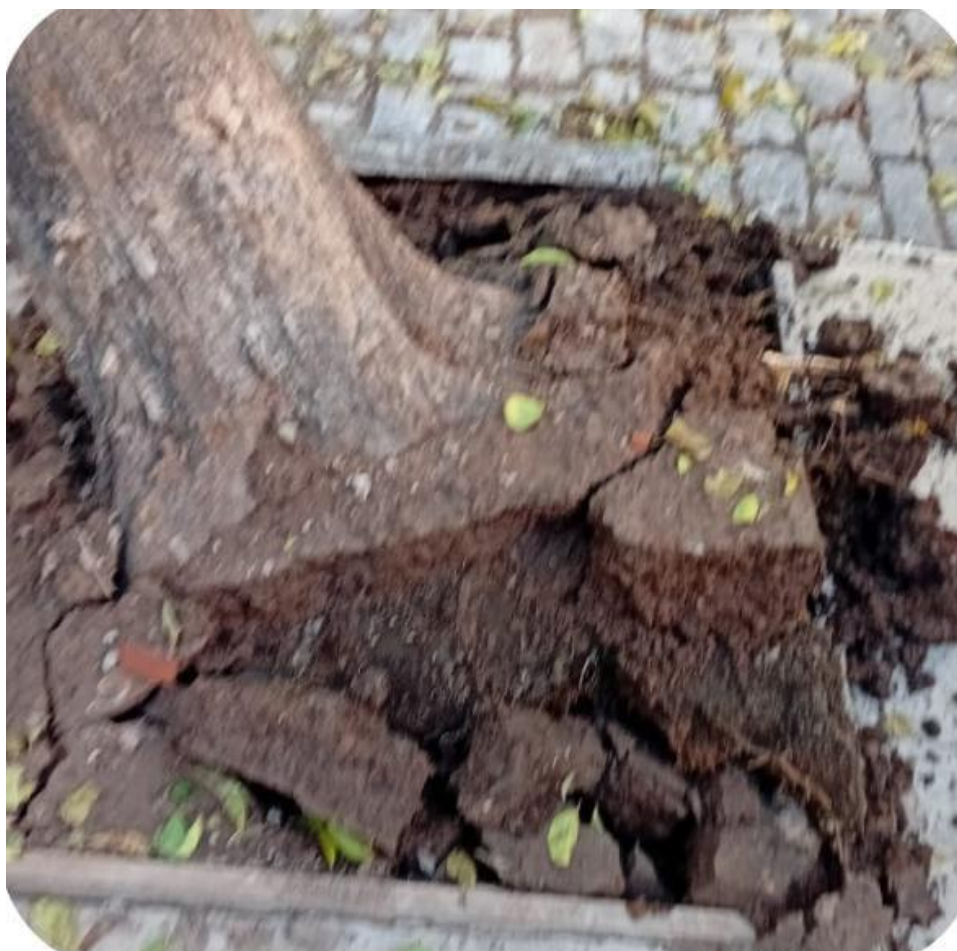
N°/Ref.: 980 (LD2)

Inclinación: SI

Hacia la calle: ☒Hacia la propiedad: ☐Hacia el largo de la vereda: ☐

Expuestas: ☒

...EJEMPLAR EMBESTIDO POR UN CAMION, CON RIESGO DE VUECO. REEMPLAZAR

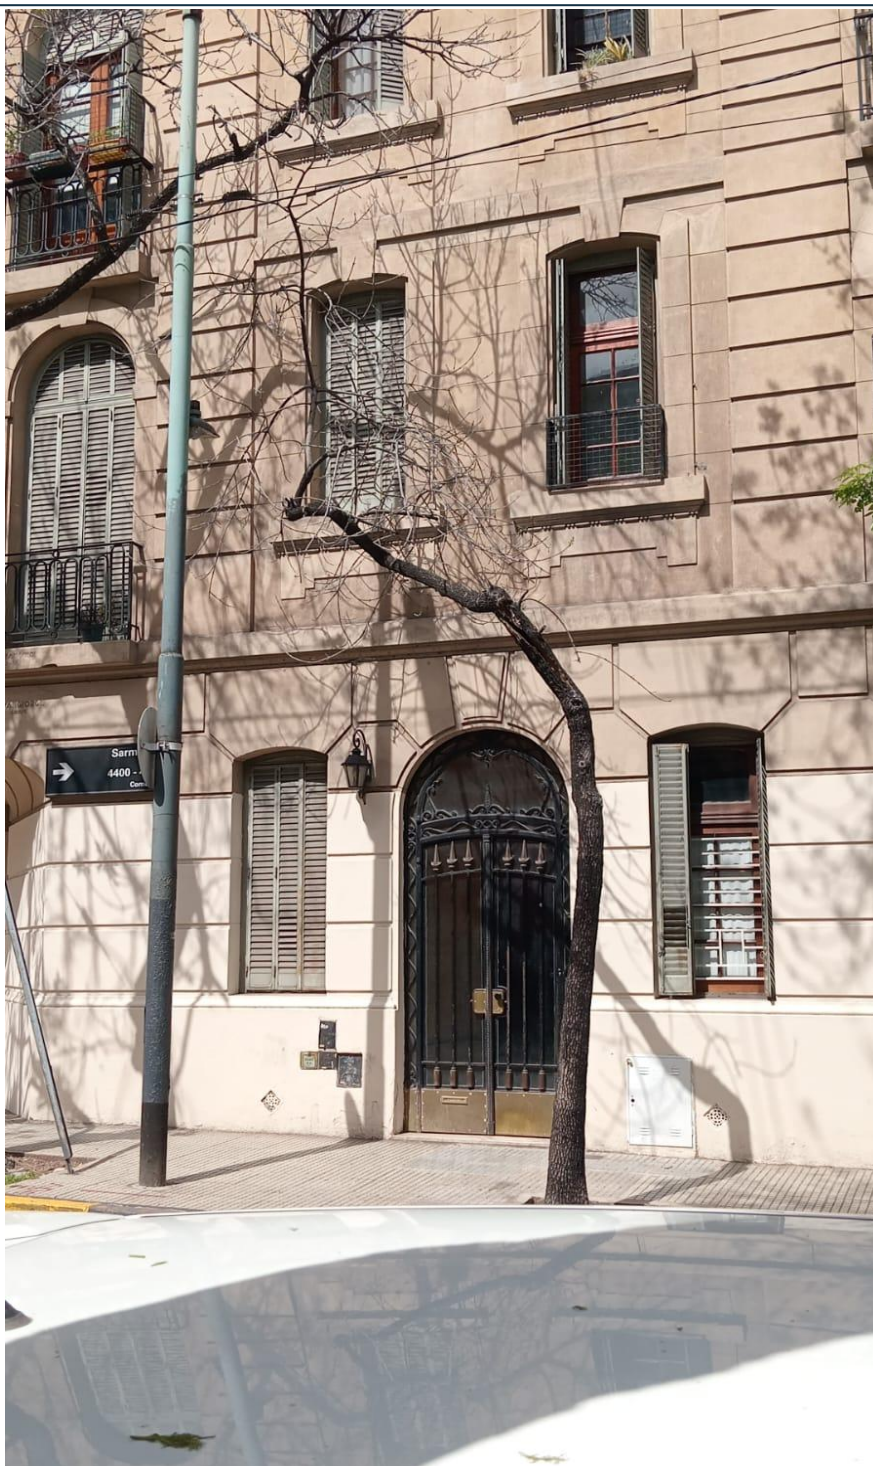
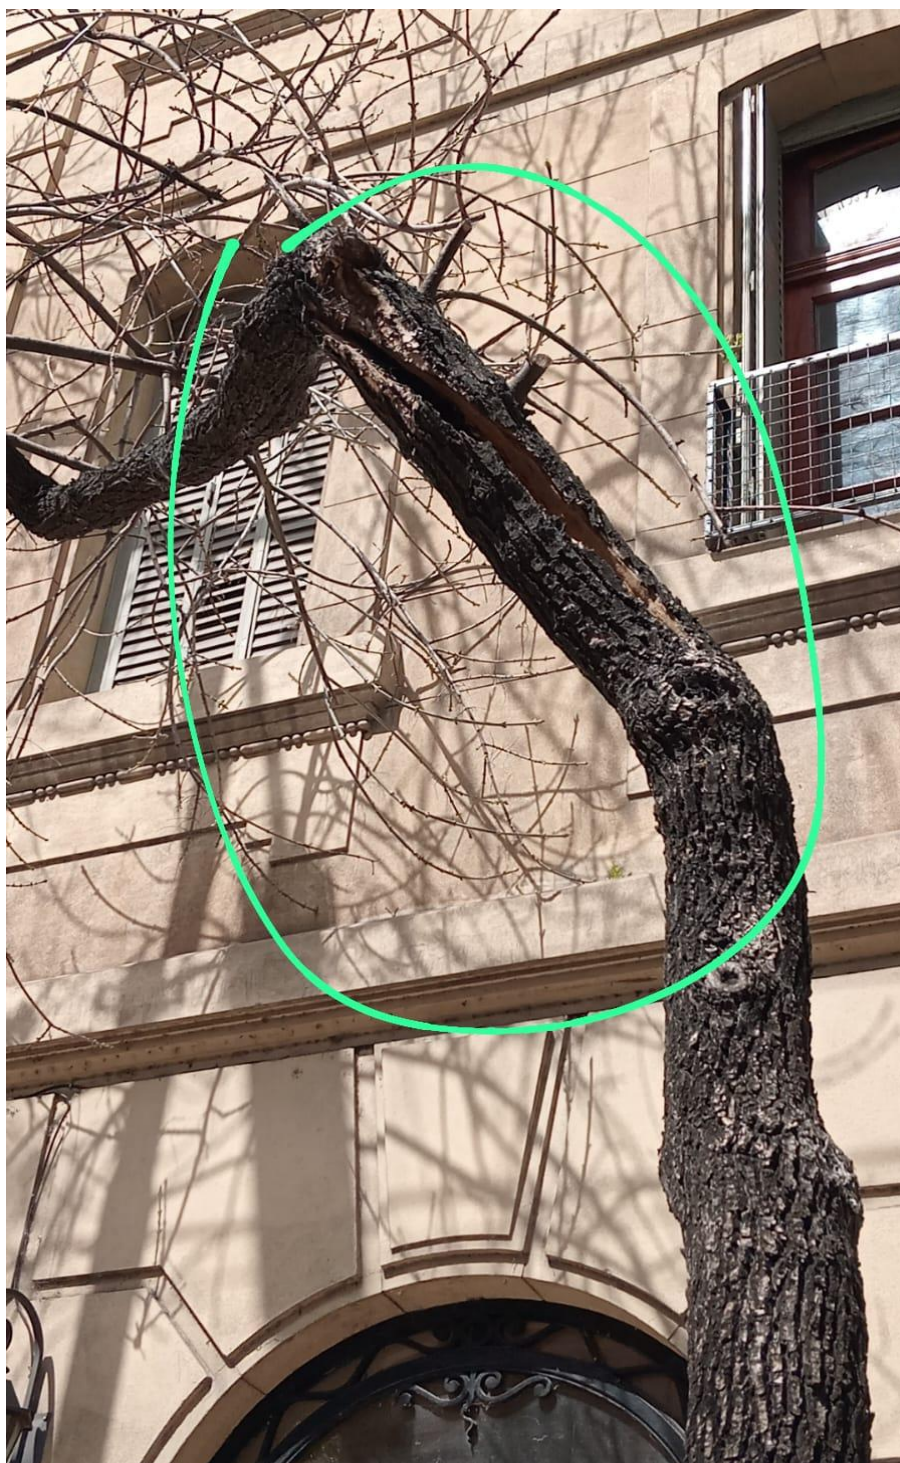
N°/Ref.: 4406

Desbalanceada: ☒

Quebradas / Fisuradas: ☒

...EJEMPLAR QUE PRESENTA UNA GRIETA EN LA BASE DE LA COPA. PRESENTA RIESGO DE FALLAR SOBRE LA VEREDA. REEMPLAZAR

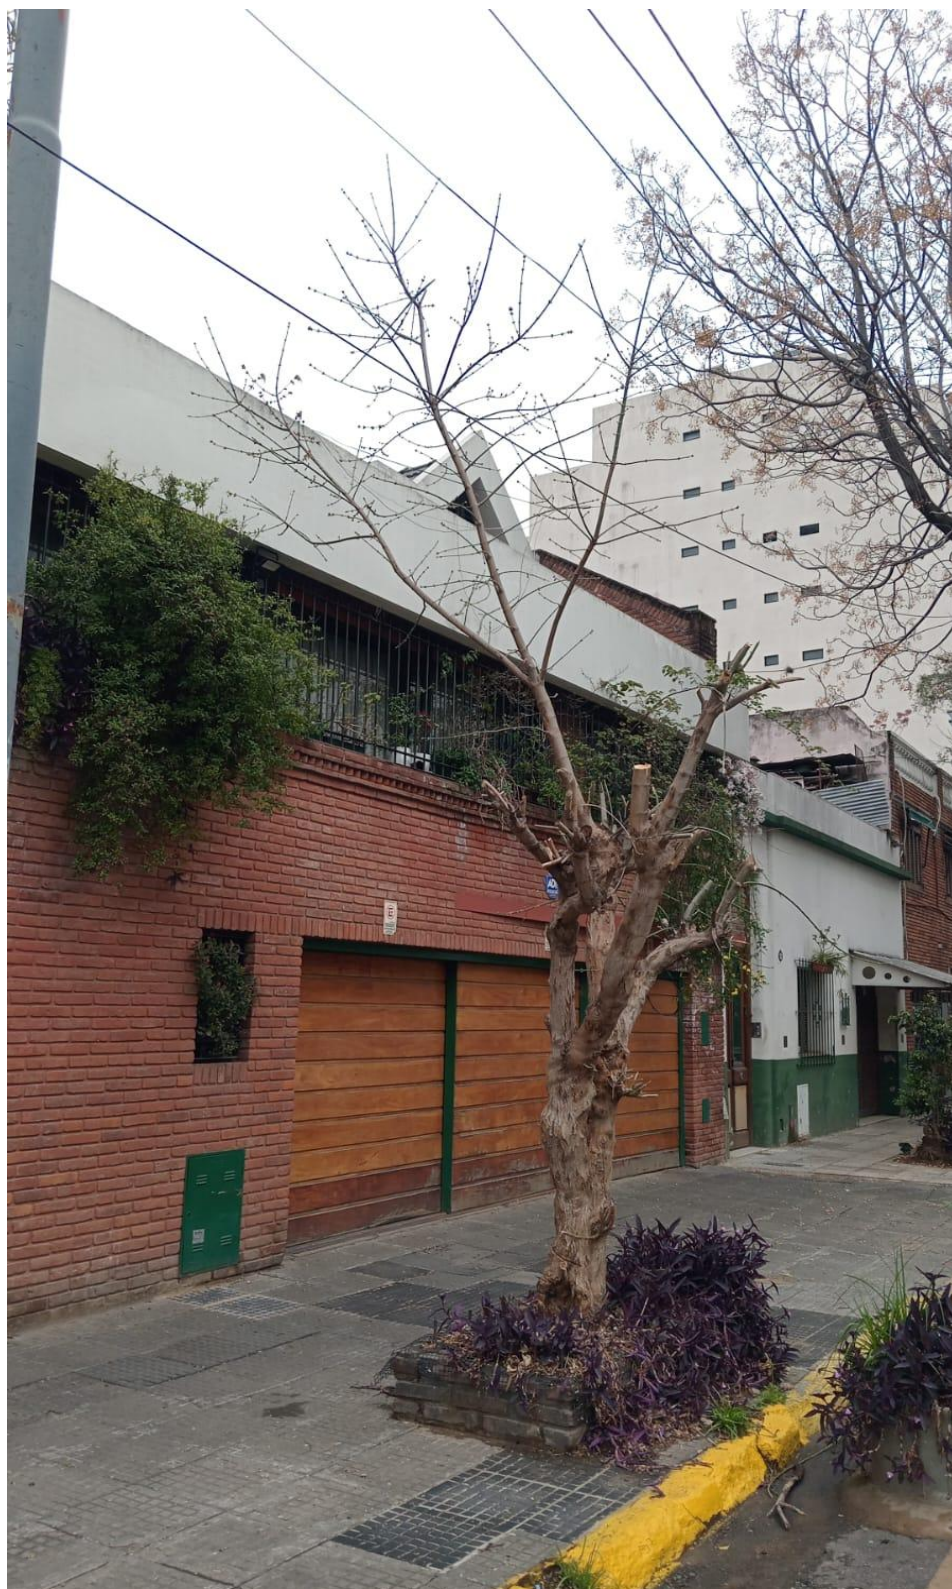
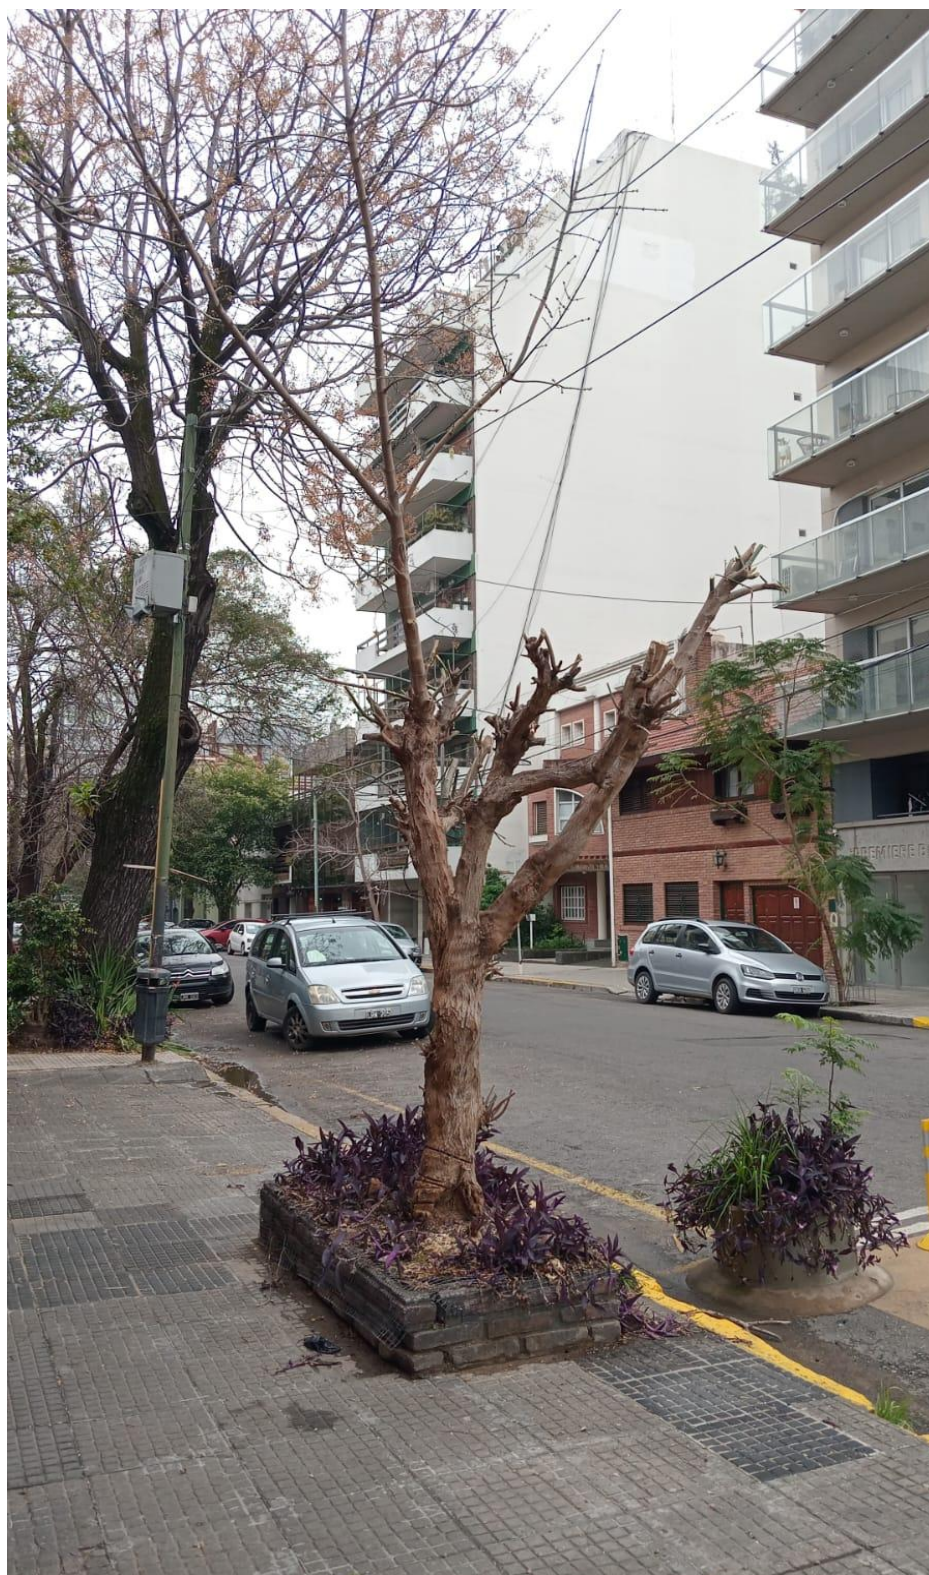
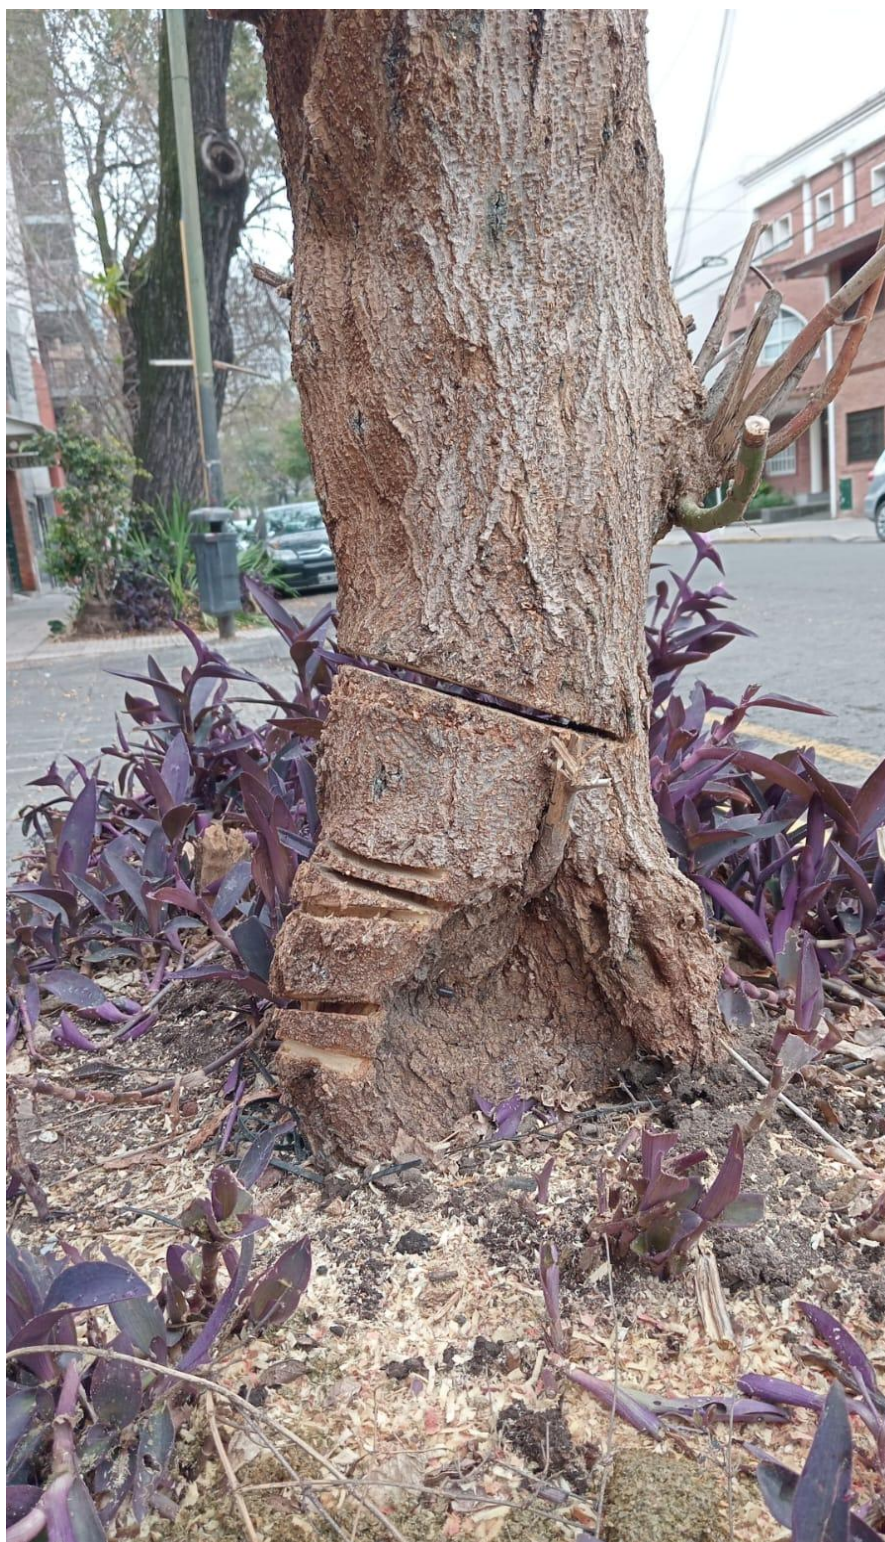
N°/Ref.: 592

Descopado: X

SOBRE BOGADO. EJEMPLAR QUE HA SIDO DAÑADO INTENCIONALMENTE, DESCOPADO CONTINUAMENTE Y AHORA CON VARIOS CORTES TRANSVERSALES EN LA BASE DEL FUSTE CON UNA CLARA INTENCION DE MATARLO. HA QUEDADO CON RIESGO DE VUELCO POR ELLO SE PROCEDE A LA EXTRACCIÓN. SE QUITARA EL CANTERO ELEVADO Y REEMPLAZARA EL ARBOL.
